# 航空事故調査報告書

航空・鉄道事故調査委員会

所 属 個人  
型 式 自作航空機（タイタン社製トルネード 型(推定)、複座）  
識別番号 なし  
発生日時 平成18年8月13日 06時50分ごろ  
発生場所 茨城県常総市

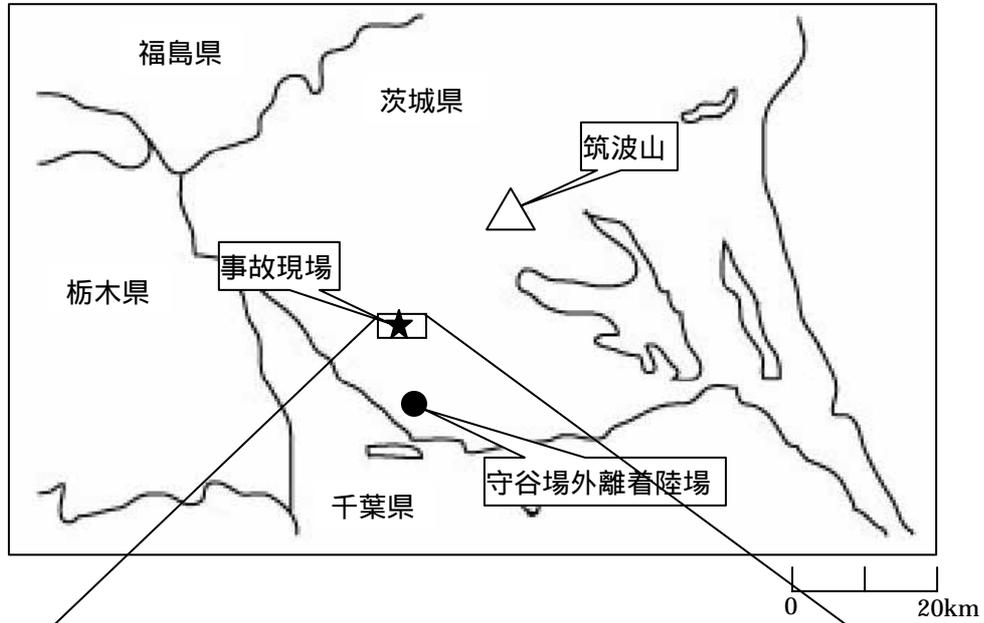
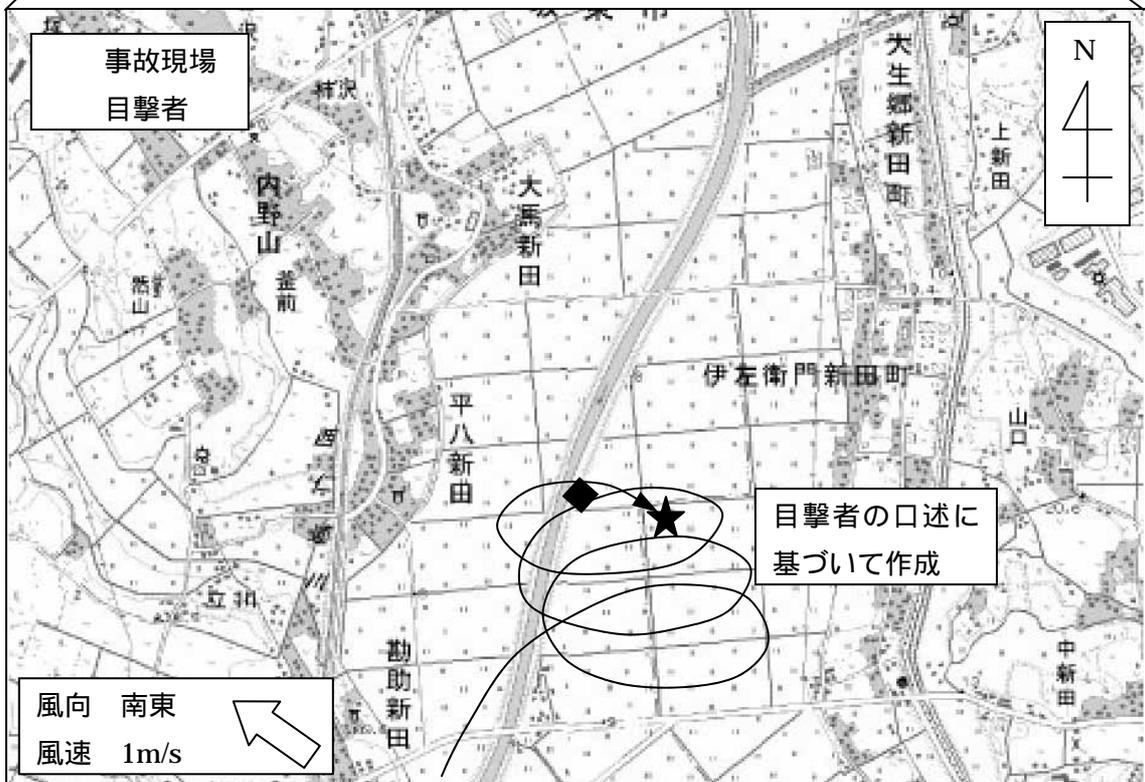
付図1 推定飛行経路図

遠くに見える山頂との関係を維持して、守谷から離れないように注意しながら雲の隙間を探したが見つからなかった。雲上で1時間ほど飛行した後、離陸した場所のほぼ上空を保持しているつもりで雲の下に降りてみたところ、農道が見えたのでそこに不時着しようとしたが、高度は低く、視程が悪かったために農道には降りられず、水田に不時着してしまった。

視程は50mほどしかなかったので一部始終見ていたわけではないが、南西から小型機が低空で飛行してきて、右に4回ほど旋回した後不時着した。

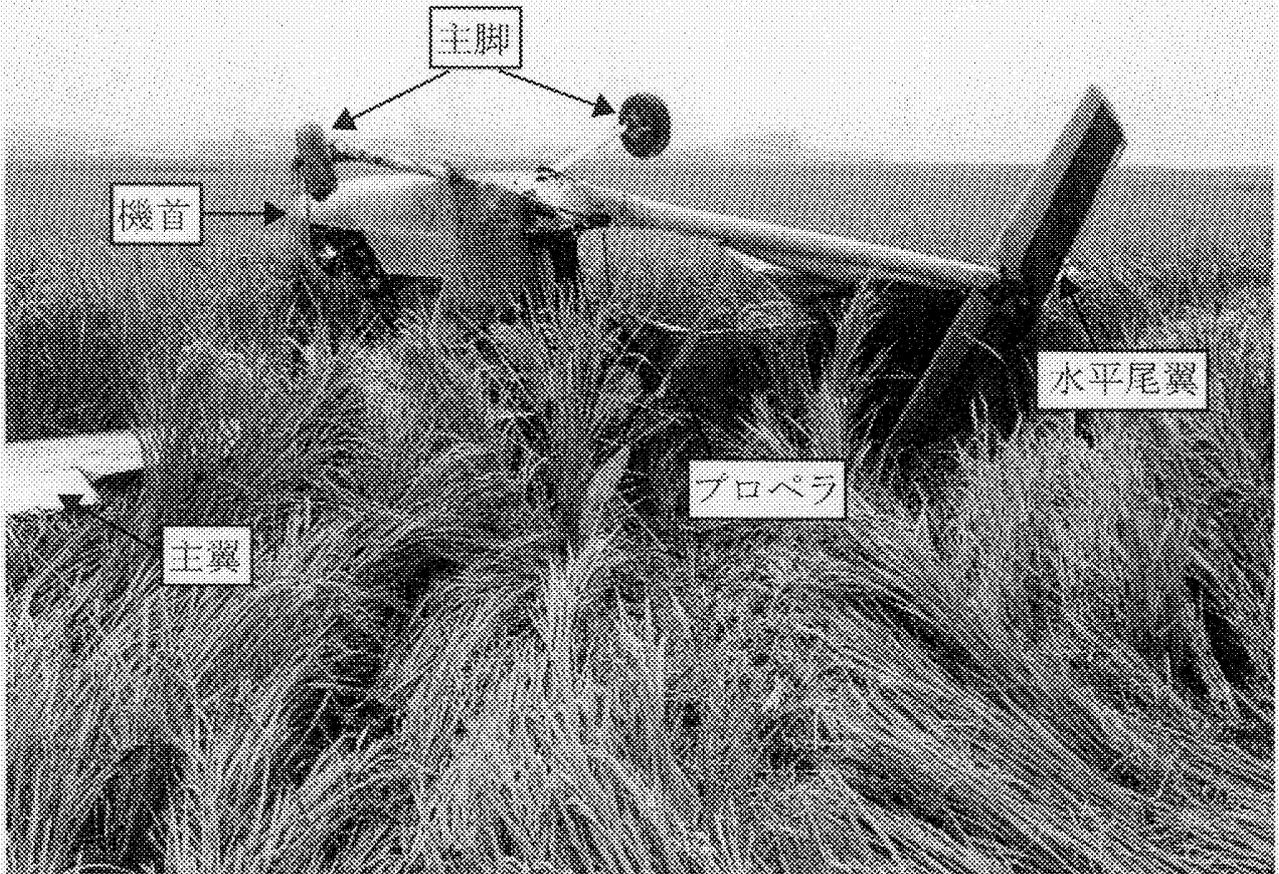
写真 事故機

個人所属自作航空機（以下「同機」という。）は、平成18年8月13日（日）、レジャーのため、操縦者1名が搭乗し、茨城県守谷市の守谷場外離着陸場を05時55分ごろ離陸した後、雲上飛行となったので雲の隙間を探したが見つけられずに雲中を降下し、茨城県常総市伊左衛門新田の水田（守谷場外離着陸場から北に約1.5km、北緯36度04分28秒、東経139度56分09秒）に不時着した際、機体を大破し

本事故は、同機が、有視界気象状態が維持できるかどうかを確認せずに離陸し、雲上飛行を行い、雲中を降下した後、水田に不時着した際、転覆したため、機体を大破したことによるものと推定される。
