航空事故調査報告書

航空・鉄道事故調査委員会

株式会社ノエビアアビエーション所属 JA 4 3 2 1

所 属 株式会社ノエビアアビエーション
型 式 ビーチクラフト式B36TC型
登録記号 JA4321
発生日時 平成18年5月25日 14時53分ごろ
発生場所 大阪府八尾空港

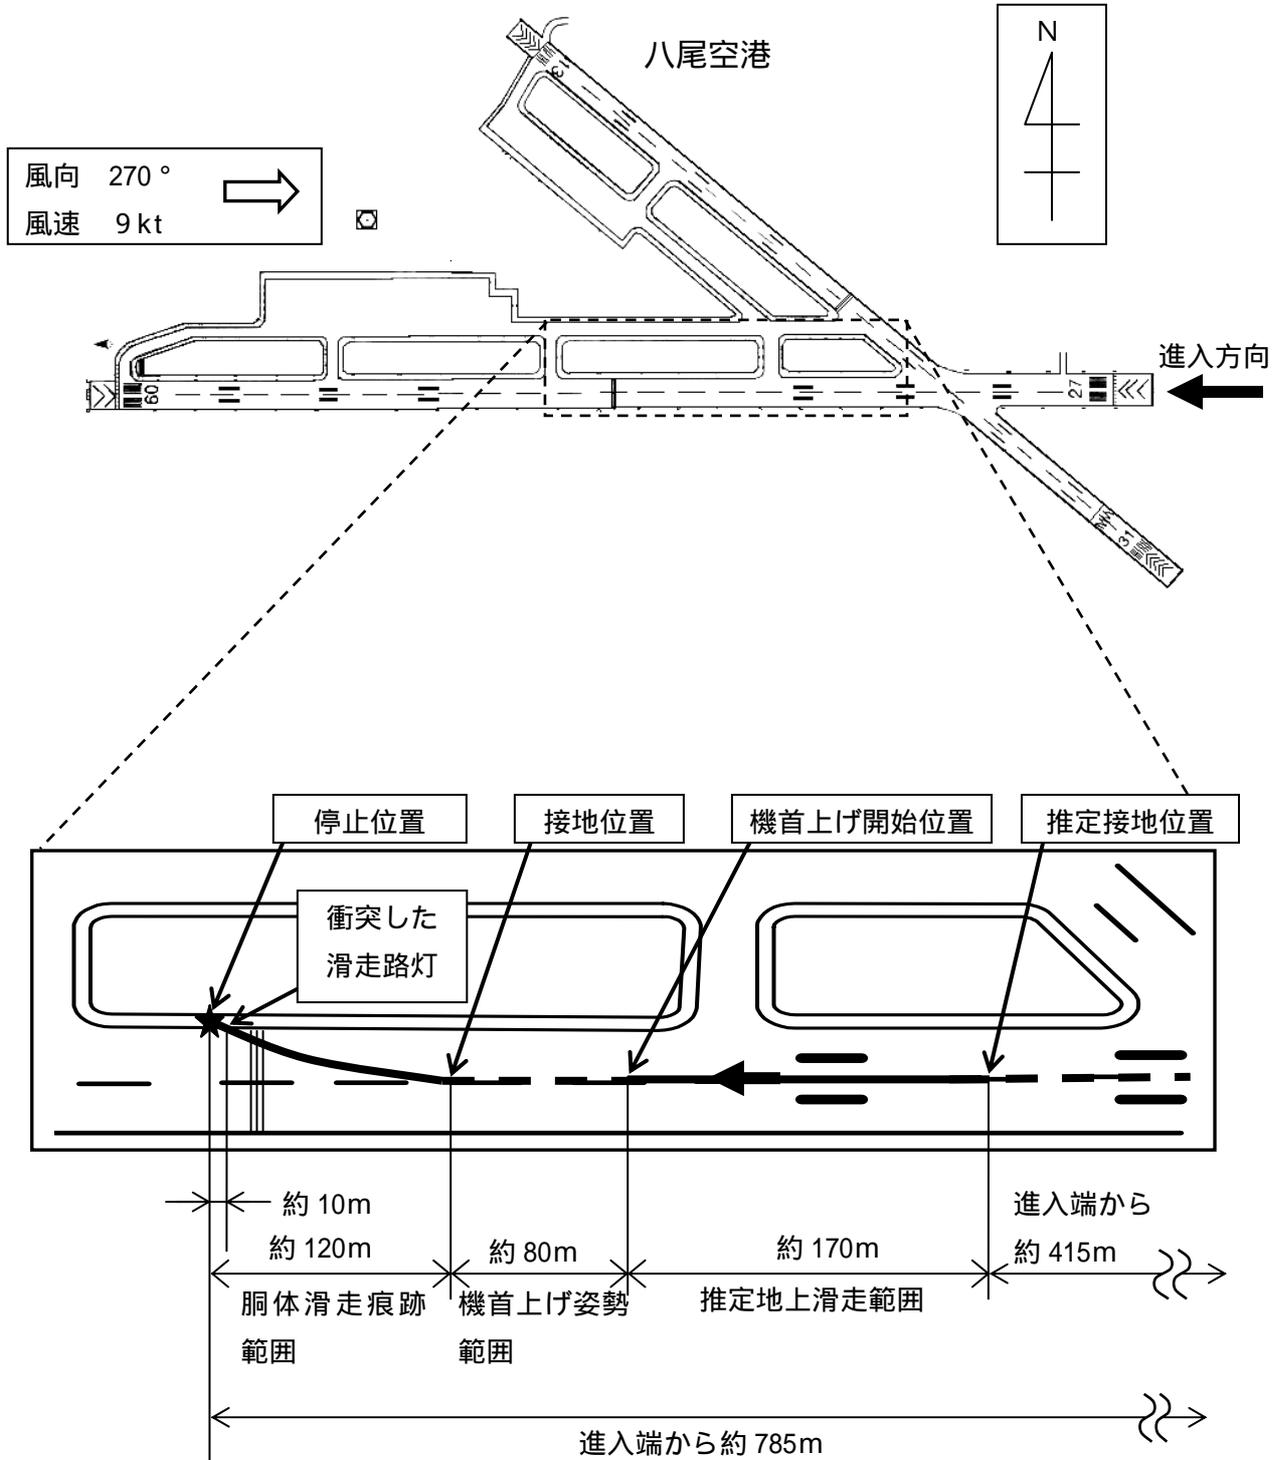
付図1 推定地上滑走及び地上痕跡図

本事故の発生場所は、八尾空港滑走路27の滑走路進入端から約785m、右側滑走路縁標識の外側約2m付近のショルダー（北緯34度35分35秒、東経135度

35分8秒)で、発生時刻は、14時53分ごろであった。
(付図1及び写真1、2参照)

滑走路には、同機のアシストステップ、胴体下面及び右主脚内側ドアにより生じた擦過痕が、滑走路進入端から約665mの滑走路中心線付近から、かく座して停止した位置まで認められた。痕跡の始点から約42mにわたり、回転するプロペラによるものと思われる打痕が、擦過痕に対しほぼ直角方向に、始点付近で約20cmの間隔で残っていた。

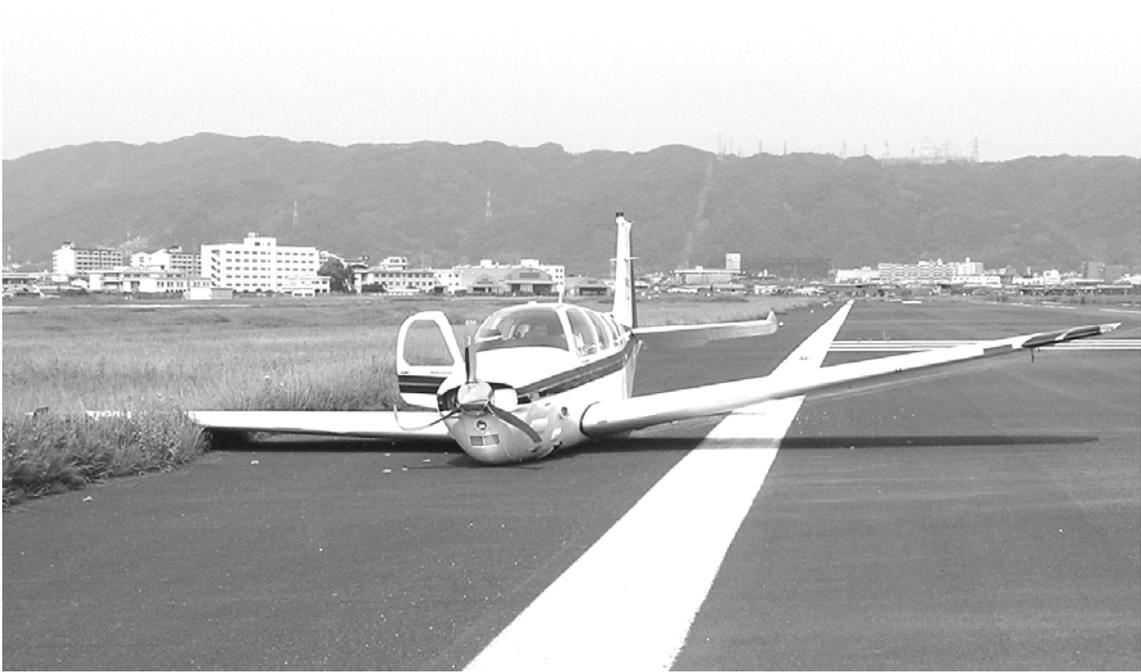
写真1 事故機

同機は、滑走路27進入端から約785mの滑走路北側のショルダーに、機首を磁方位約280°に向け、全脚を格納し、フラップが上げの状態でわずかに右に傾斜して、かく座していた。エレベータートリムは上げ12°、フラップレバー及び脚ハンドルは上げの状態であった。

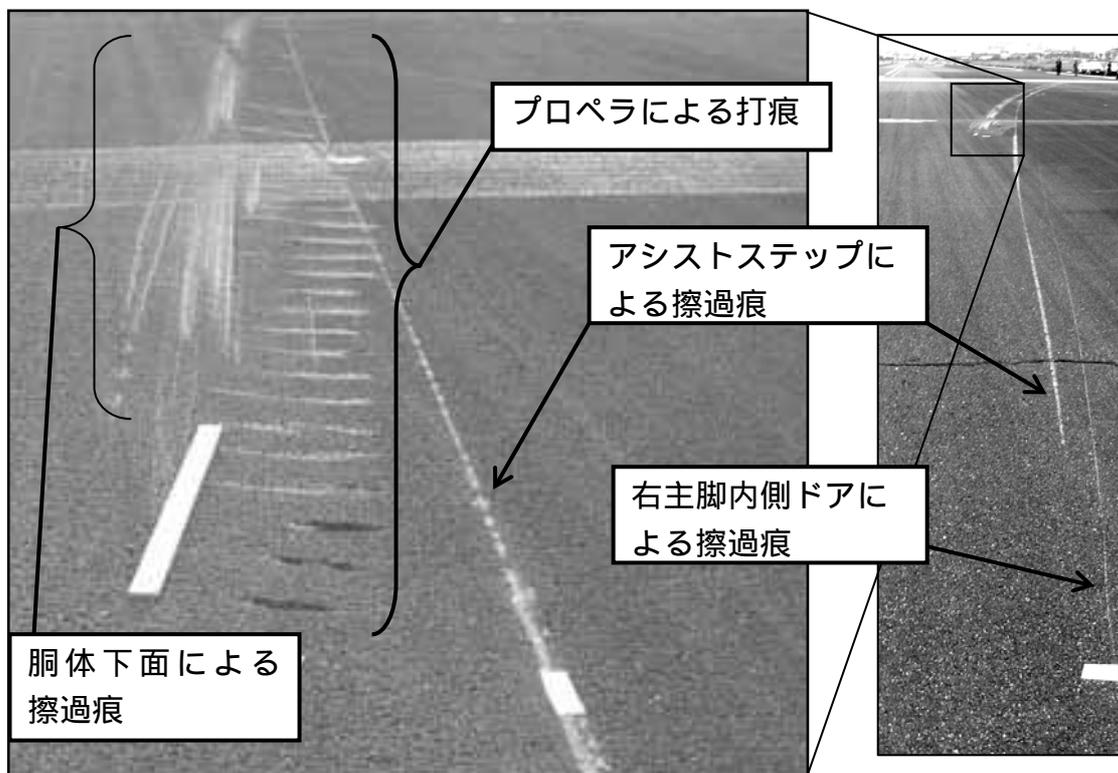
写真2 滑走路上の痕跡

また、滑走路 27 進入端から約 77.5 m の滑走路北側縁に設置してある滑走路灯が破損して、機体の右後方に残されていた。

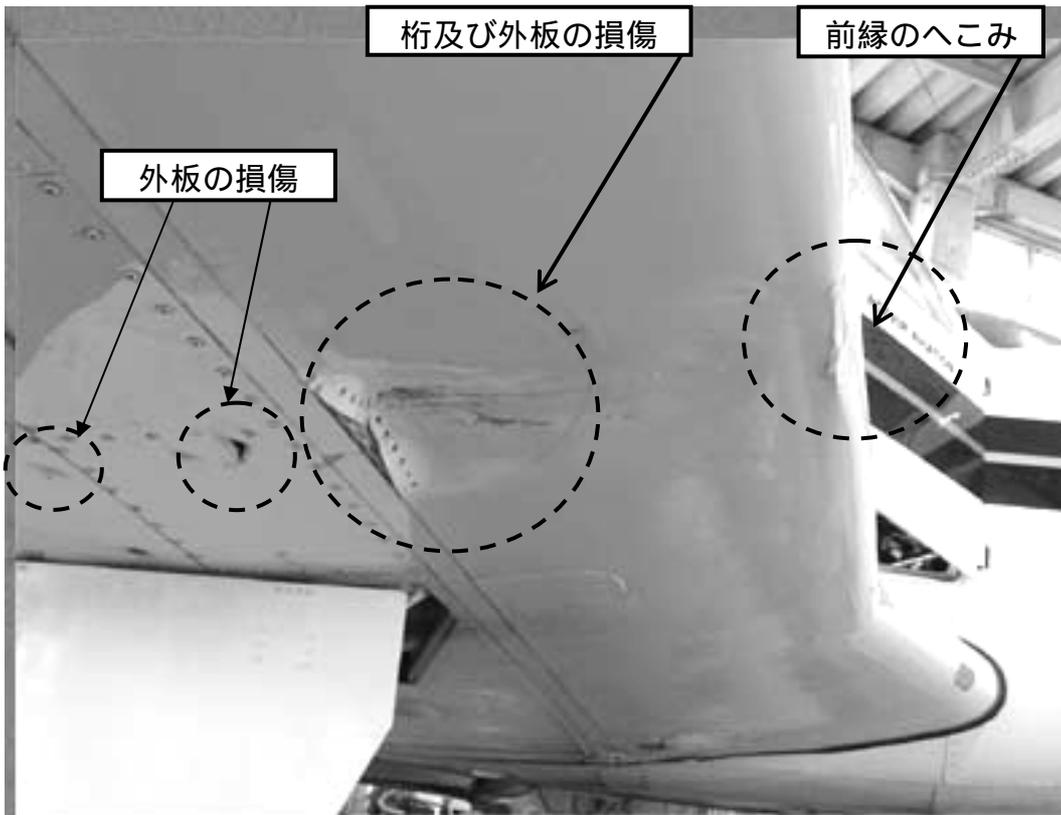
写真3 右主翼損傷箇所

右主翼中央付近の前縁に、長さ約 20 cm のへこみが認められた。

その位置から翼下面後方にかけて、擦過痕及びペイントの付着があり、さらに桁の前部に長さ約 2.5 cm のへこみ、及びその近くに数個のき裂が認められた。へこみ部分の、外板を桁に取り付けているリベット 10 本が欠落し、その部分の外板は約 5 cm の範囲で湾曲していた。

桁の後方に数カ所のへこみ及びき裂が認められた。へこみの形状及び付着したペイントの色彩は、同機の衝突により脱落した滑走路灯の形状、色彩と符合した。

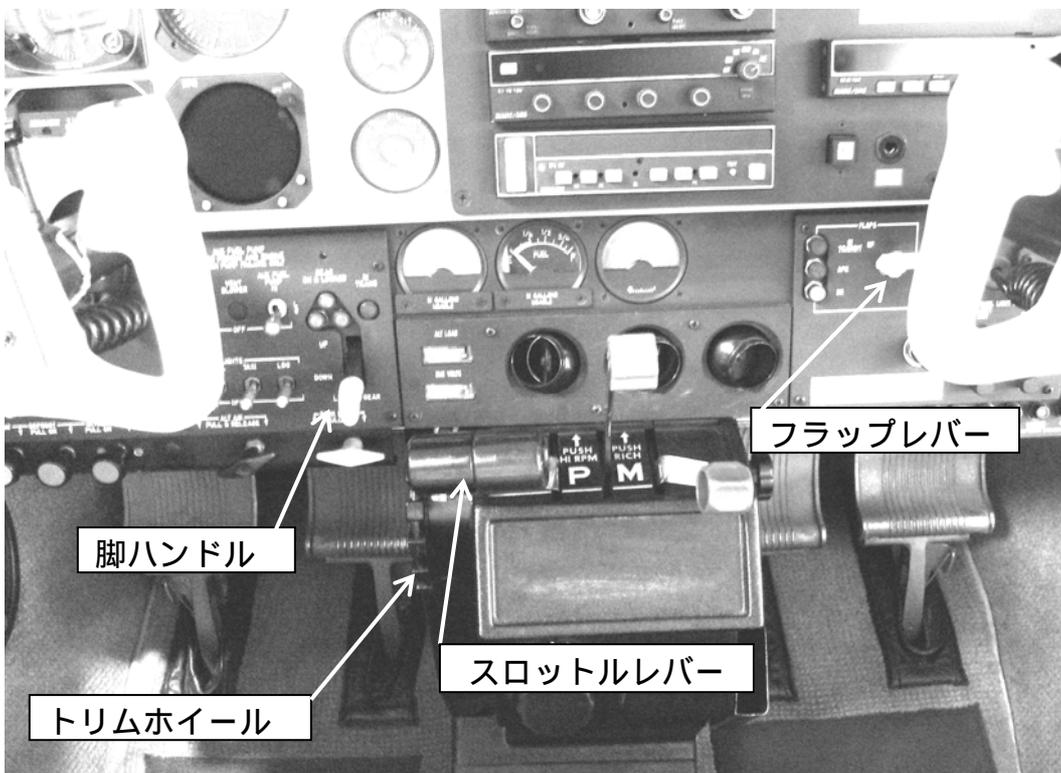
写真4 レバー類の配置

| フラップレバー | 中央コンソールボックス右上方の計器盤 |
| トリムホイール | 中央コンソールボックス左側面 |
| スロットルレバー | 中央コンソールボックス上面左端 |
| 脚ハンドル | 中央コンソールボックス左上方の計器盤 |

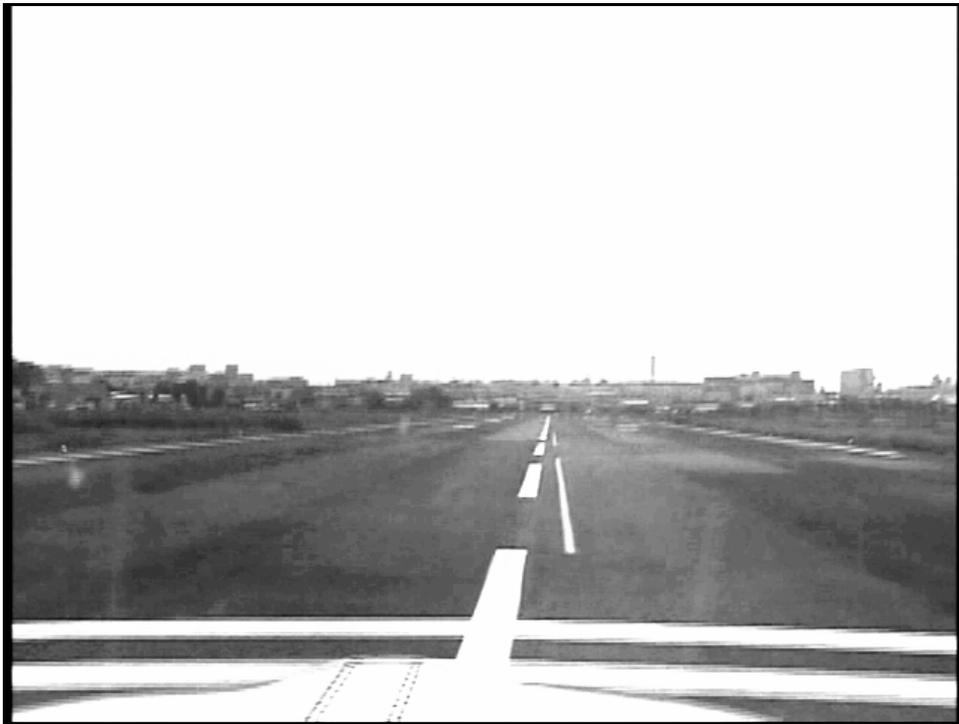
写真5 3回目の離陸時の姿勢
(ビデオカメラ記録から)

なお同様の方法で3回目の離陸時のプロペラ回転数を算出したところプロペラ回転数は、2,660rpmとなった。

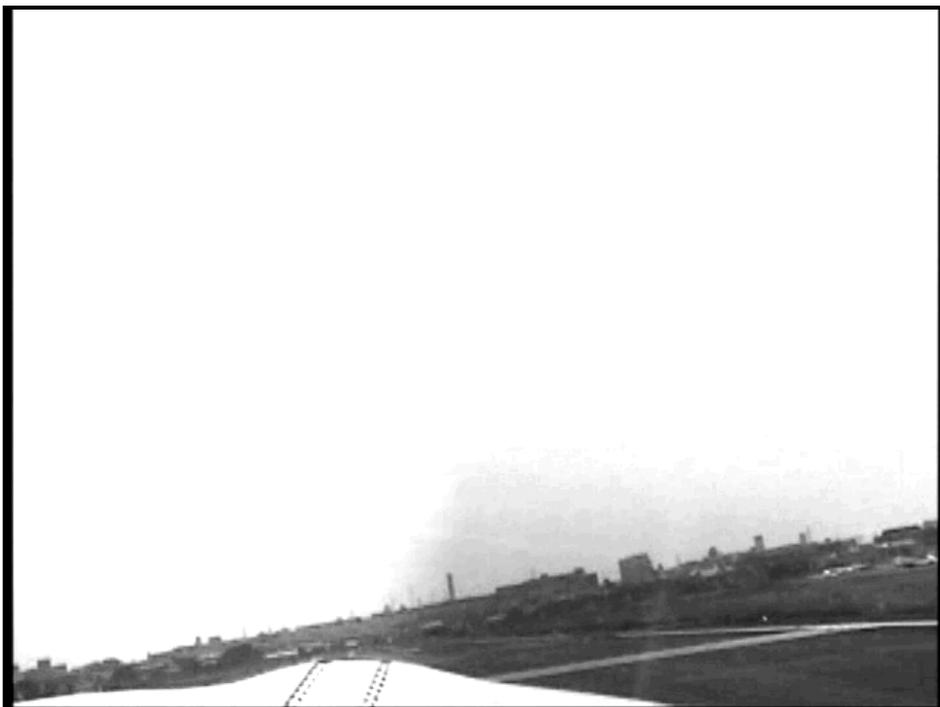
写真6 事故直前の姿勢
(ビデオカメラ記録から)

スロットルを全開にした後の機体の姿勢は、3回目の離陸直後の上昇姿勢と比較すると約2倍の機首上げ姿勢にあった。この姿勢を約3秒維持した後、ほぼ同一機首上げ姿勢のまま右に9°傾斜し、プロペラが滑走路に接触した。

プロペラが滑走路に接触する直前のプロペラ音を分析したところ、プロペラ音の周波数のピークは、129Hzであった。このことからプロペラ回転数は、2,580rpmとなる。また、滑走路に残されたプロペラの打痕間隔が約20cmであったことから、この時の対地速度は、約50ktとなる。
