# 航空事故調査報告書

株式会社日本航空ジャパン所属 JA8499

所 属 株式会社日本航空ジャパン  
型 式 ダグラス式DC - 9 - 81型  
登録記号 JA8499  
発生日時 平成18年7月4日 17時45分ごろ  
発生場所 島根県浜田市南東16km付近の上空

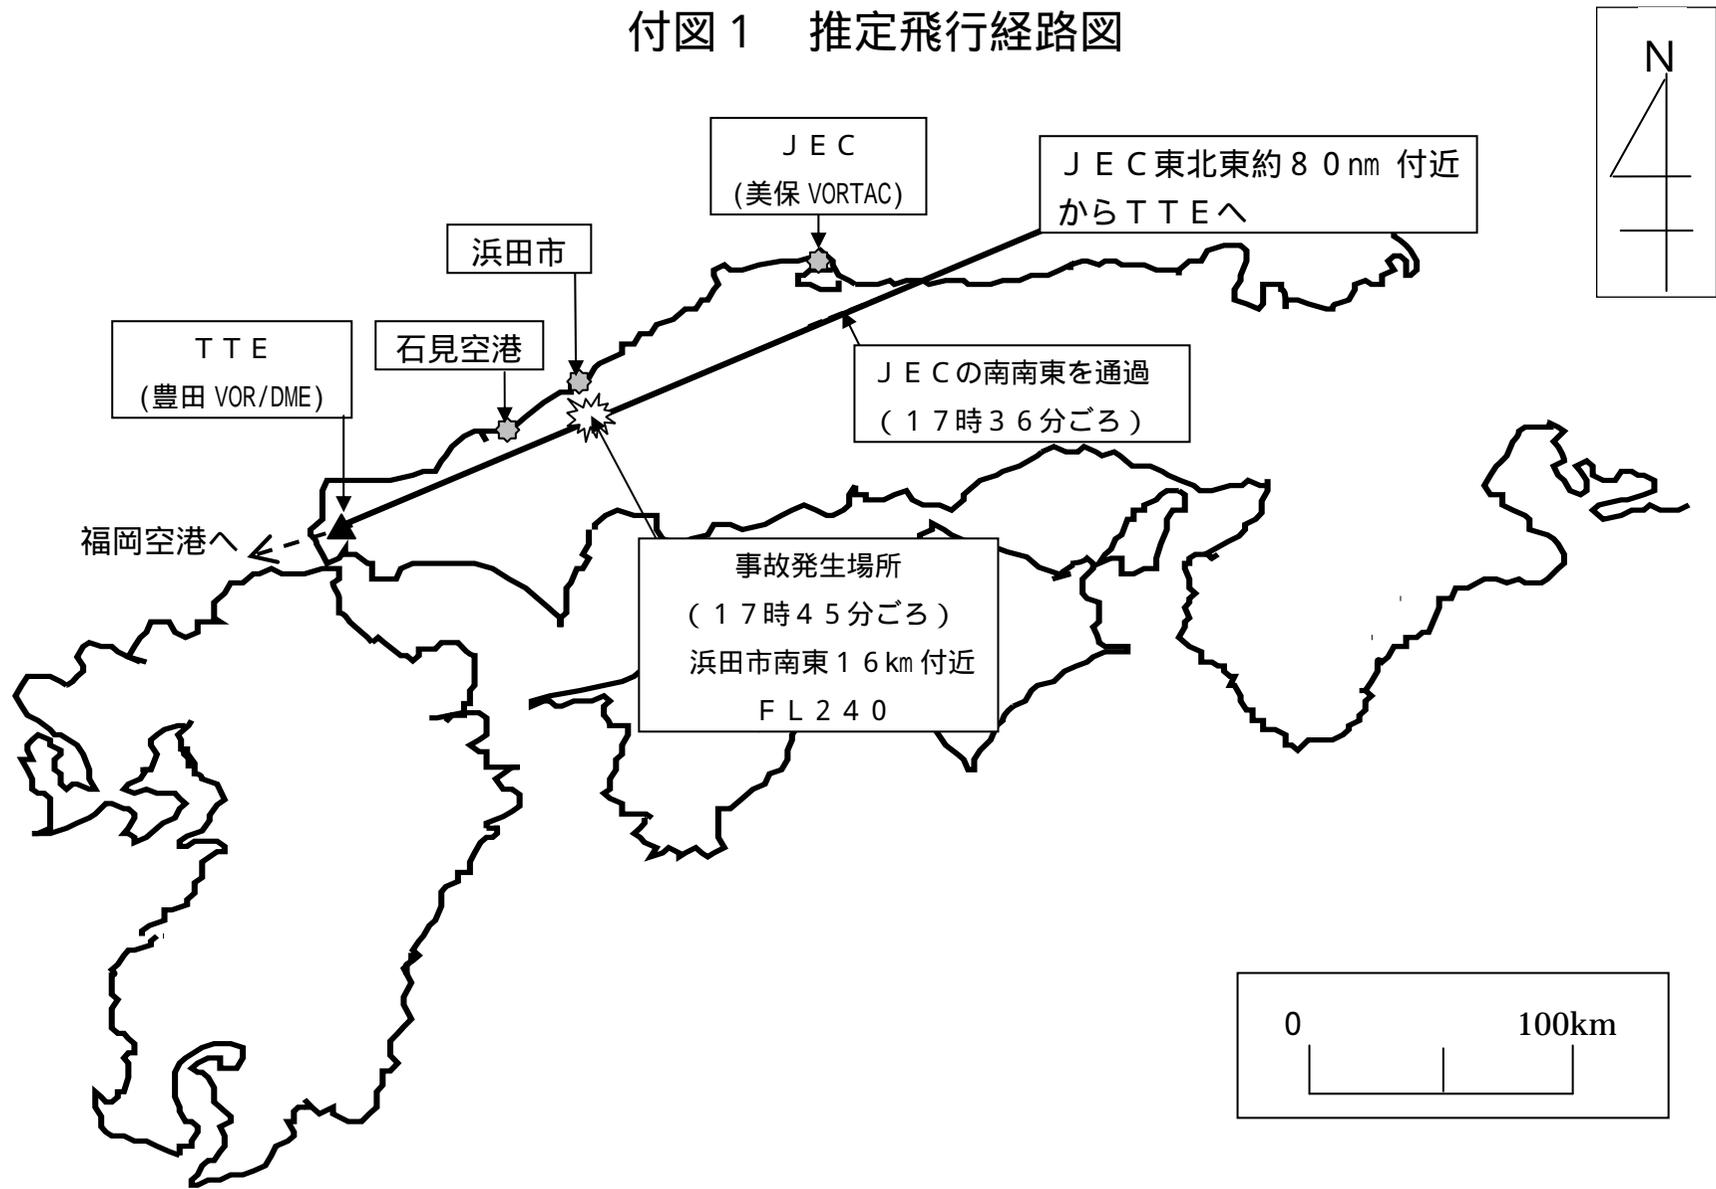
付図1 推定飛行経路図

事故発生場所は、島根県浜田市南東16km付近（北緯34度49分、東経132度14分）FL240で、発生時刻は、平成18年7月4日17時45分ごろであった。

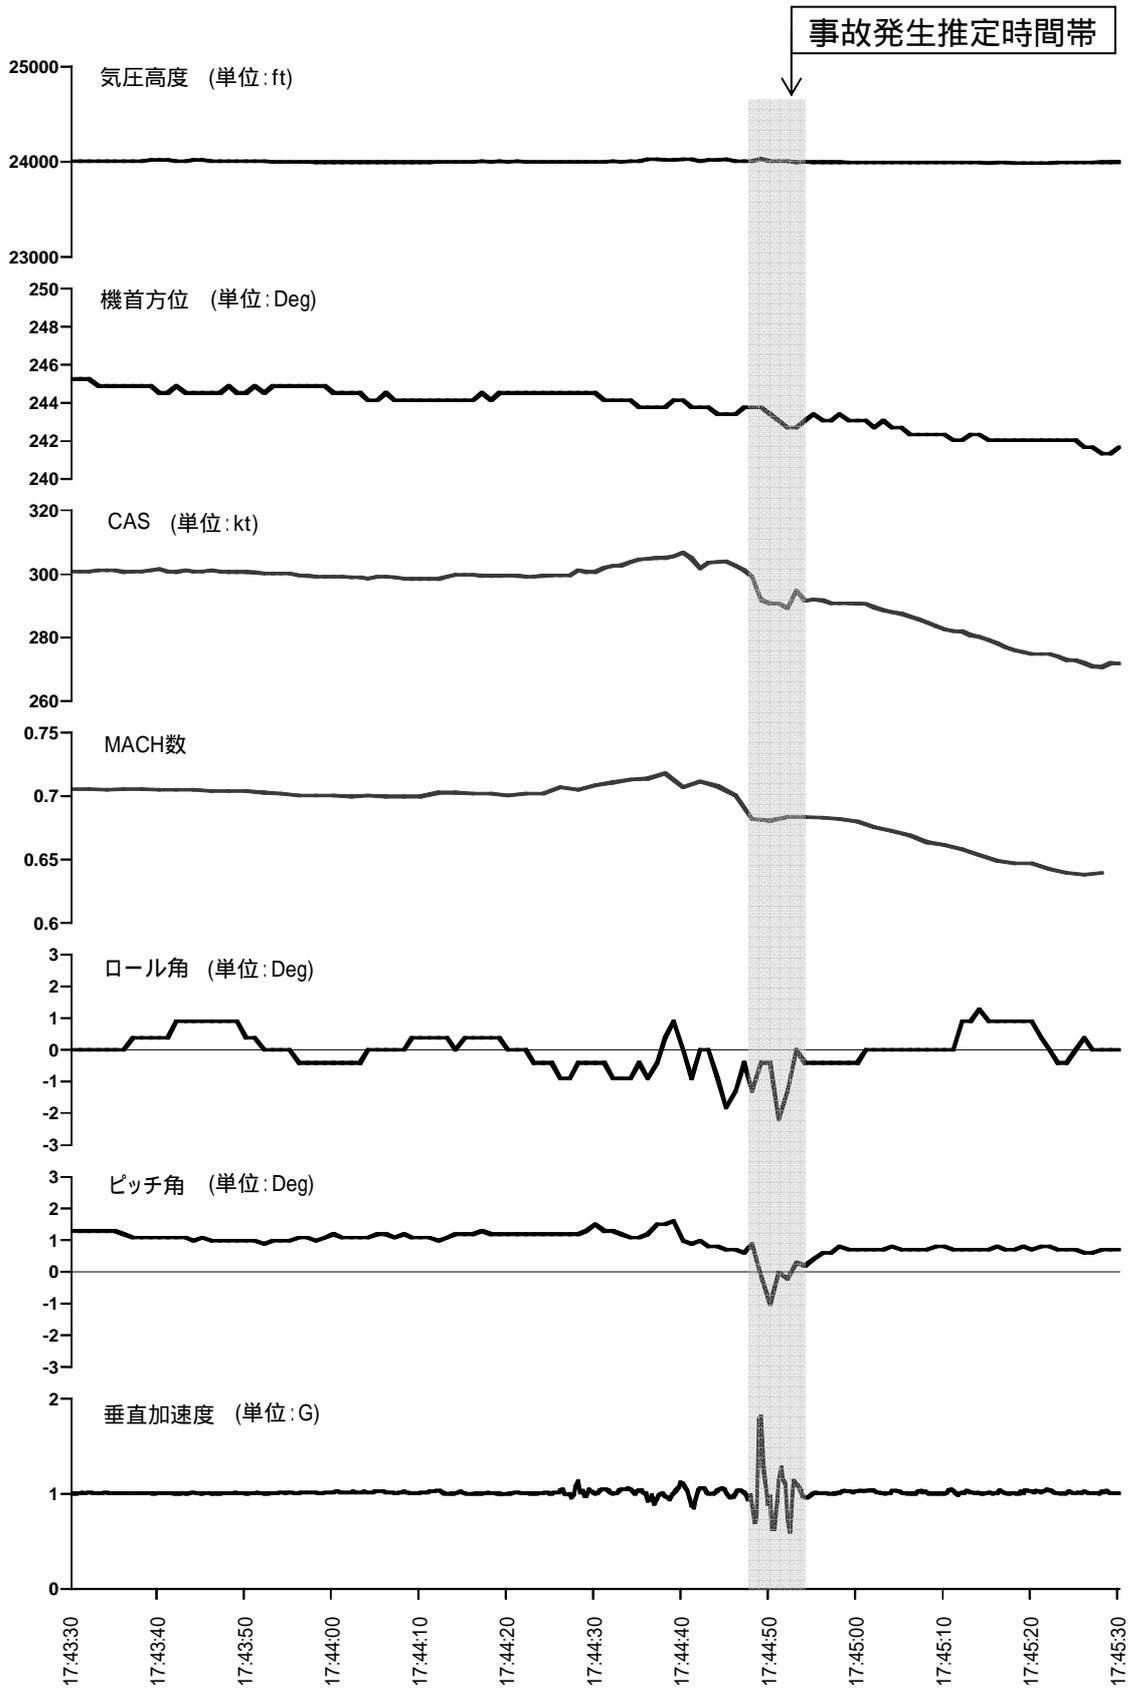
# 付図3 D F D R記録

同機は、新千歳空港を16時12分に離陸後、巡航高度をFL260<sup>\*2</sup>とし、能登半島を通過後、小松VORTAC（以下「KMC」という。）の北西約40nm付近において高度をFL240に下げ、美保VORTAC（以下「JEC」という。）の東北東約80nm付近からTTEに向い、JECの南南東を17時36分ごろに通過した。同機の揺れは、17時44分27秒ごろから記録され始め、島根県浜田市南東16km上空付近を飛行中の、17時44分48秒から同44分52秒の4秒間に、下表のとおり、顕著となっていた。この時、同機は自動操縦による水平飛行中であった。その後の飛行中には、顕著な揺れの記録はなく、福岡空港に18時13分に着陸した。

同機は、D F D R の記録から、本事故発生前後は自動操縦による水平飛行中であった。また、F L 2 4 0 付近において、1 7 時 4 4 分 4 8 秒ごろから、同 4 4 分 5 2 秒の間に機体が大きく動揺したことについては、3.3.2 に記述した、温暖前線前面の事故発生場所付近にあった積乱雲による局所的な気流の擾乱の影響を受けたものと考えられる。

この時、同機の C A S が約 7 kt 減少するとともに、垂直加速度が + 0.7 6 G まで減少し、すぐに + 1.8 8 G まで増加し、さらに + 0.7 8 G まで減少していた。また、2.10 に記述したように機体後部においてもほぼ同様の強さの垂直加速度であったものと推定され、この急激な垂直加速度の増減により、乗客 1 名が、トイレに向うた

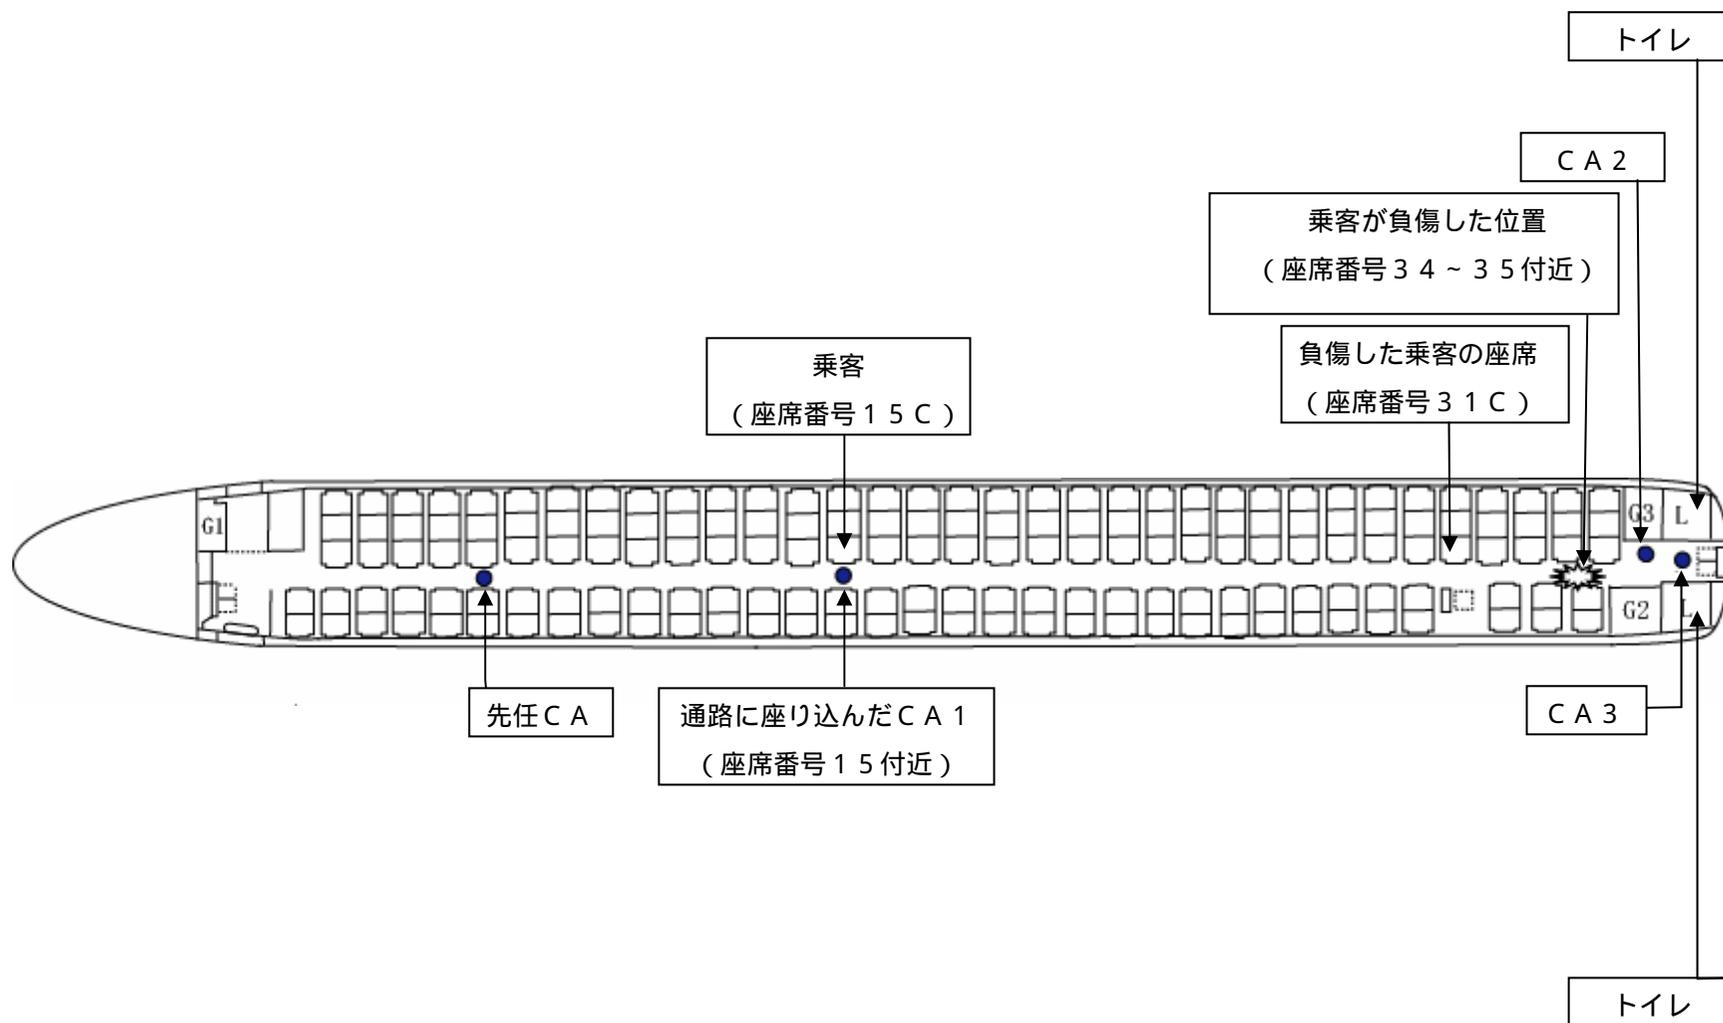
付図4 事故発生時の負傷者（乗客）とC Aの位置図

負傷時の機内での位置 : 座席番号 3 4 ~ 3 5 番付近の通路上

負傷の部位 : 右腓骨遠位部

負傷の程度 : 骨折

め座席から立ち上がり、振り向いて歩き出した時に、体が浮き、右足を着地する際に体勢を崩し負傷したものと推定される。この同機が影響を受けた気流の擾乱の広がりには、同機の揺れが約4秒間であったことから、狭い範囲であったものと推定される。

また、乗客に向けて突然の揺れに対する備えとして、座席の背や肘掛け等の支えになるものをつかみながら歩行することをアナウンス等により注意喚起することで、歩行中に負傷する可能性を軽減できるものと推定される。

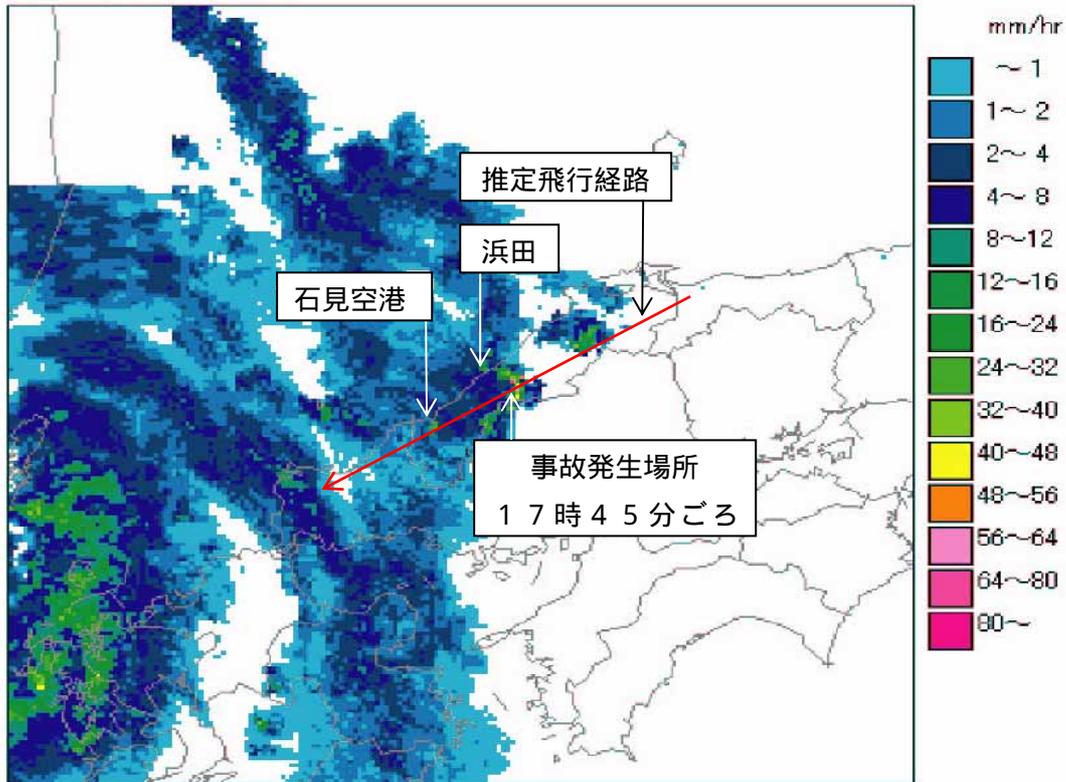
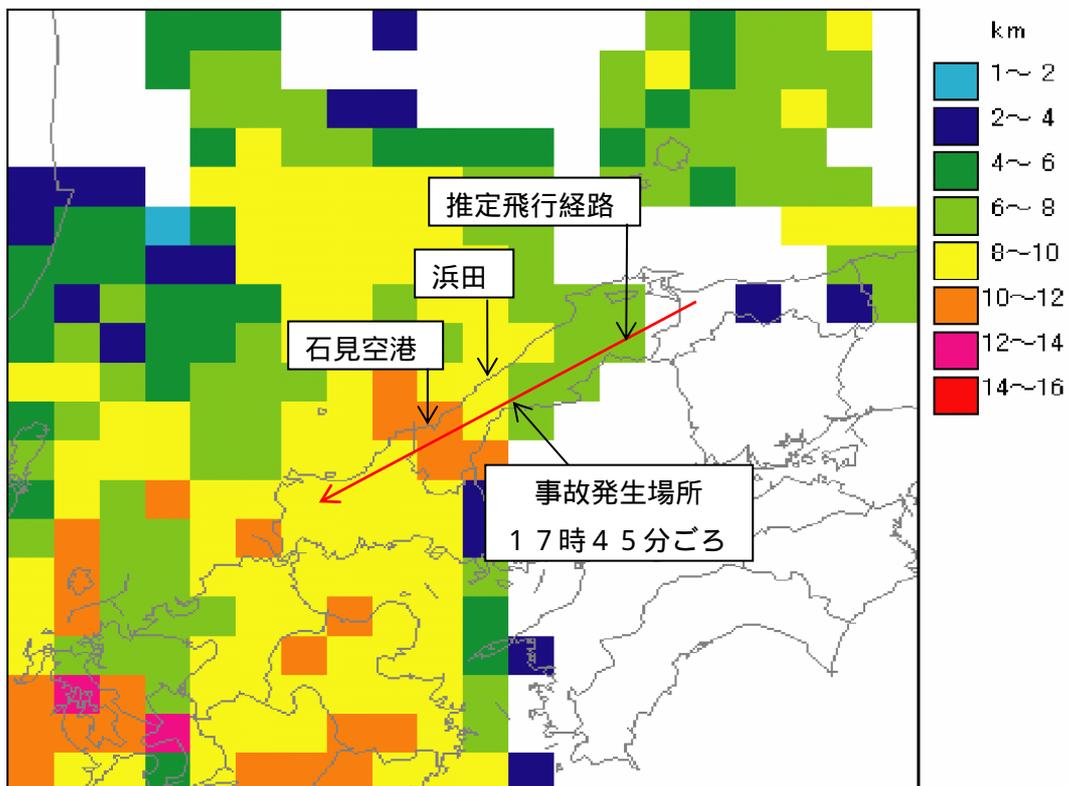
# 付図8 気象庁によるレーダー観測データエコー強度 及びエコー頂高度図（中国地方）

気象庁のレーダー観測データエコー強度<sup>\*10</sup>の図（以下「エコー強度図」という。）によると、17時40分には、32～40mm/hの降水に相当するエコー域は、事故発生場所を含む半径約10nmの規模で、この中に40～64mm/hの降水に相当するエコー域が散在していた。

またレーダー観測データエコー頂高度<sup>\*11</sup>の図（以下、「頂高度図」という。）では、事故発生場所を含む地域のエコー頂高度は8～10km（約26,000～32,800ft）であった。

また、付図8のエコー強度図から、2.6.2に記述した、17時40分から事故発生時刻ごろには、32～40mm/hの降水に相当するエコー域は、半径約10nmの規模で、浜田と事故発生場所を含んでおり、この中に40～64mm/hの降水に相当する強いエコー域が同機の事故発生場所付近に散在していたものと考えられる。

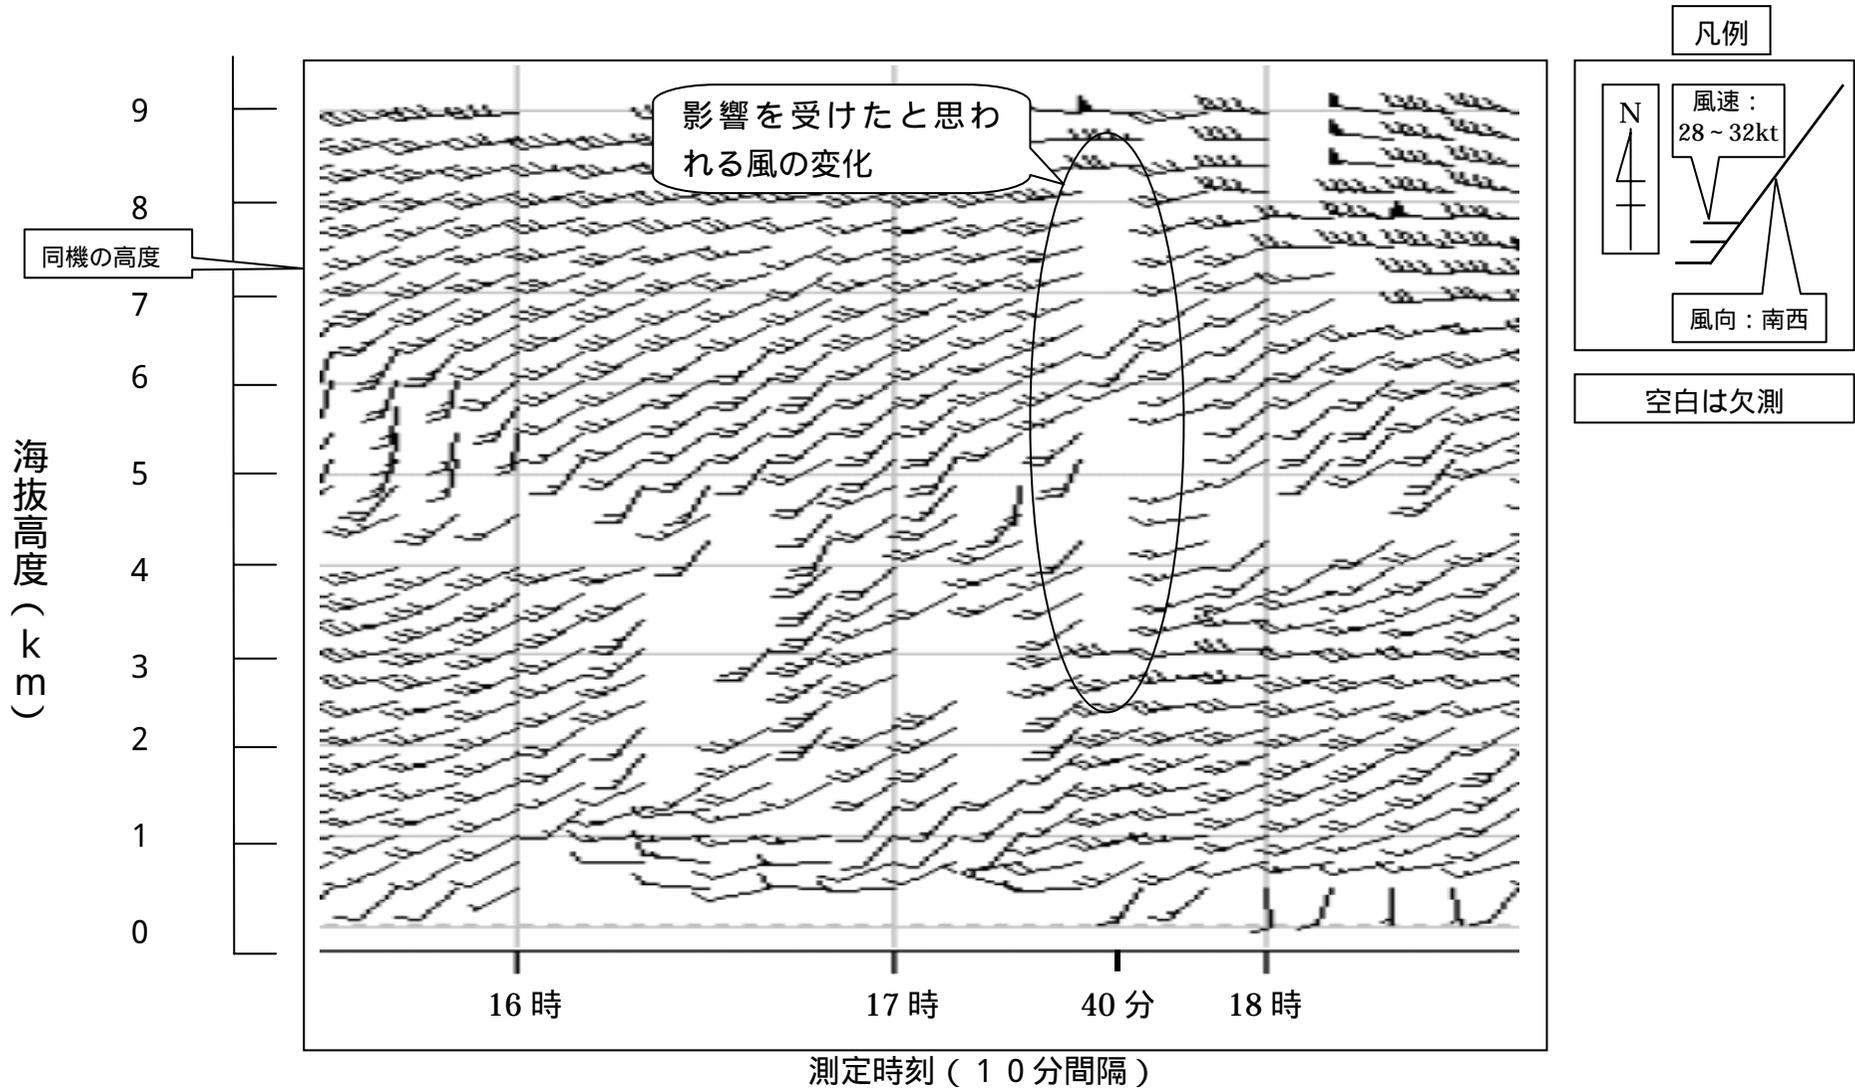
# 付図9 ウィンドプロファイラー観測データ（浜田）

風向風速については、ウィンドプロファイラーの 1 7 時 3 0 分と 1 7 時 4 0 分における高度 6, 3 2 6 ~ 6, 6 2 1 m の観測値を比較すると、風向が南に変化し、風速も半減しており、付図 9 においても 1 7 時 4 0 分で欠測が低高度から高々度にまで及んでいた。これらは、3.3.1 に記述した温暖前線前面の事故発生場所付近にあった積乱雲により局所的な気流の擾乱が発生していたことによるものと考えられ、同機の飛行経路上の巡航高度 F L 2 4 0 (約 7, 2 3 0 m) においても同様の気流の擾乱があったものと考えられる。
