航空事故調査報告書

株式会社ノエビアアピエーション所属	JA4321
読売新聞東京本社所属	JA8576
株式会社日本航空ジャパン所属	JA8499
個人所属	JA203X

航空・鉄道事故調査委員会

所 属 個人
型 式 アエロモット・インドゥストリア・メカニコ・メタルールジカ式
AMT - 200型（動力滑空機、複座）
登録記号 JA203X
発生日時 平成18年7月15日 14時40分ごろ
発生場所 静岡県静岡市清水区
三保場外離着陸場

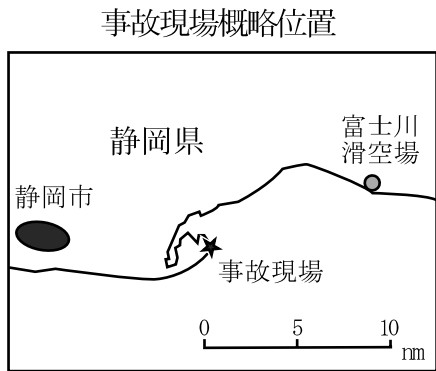
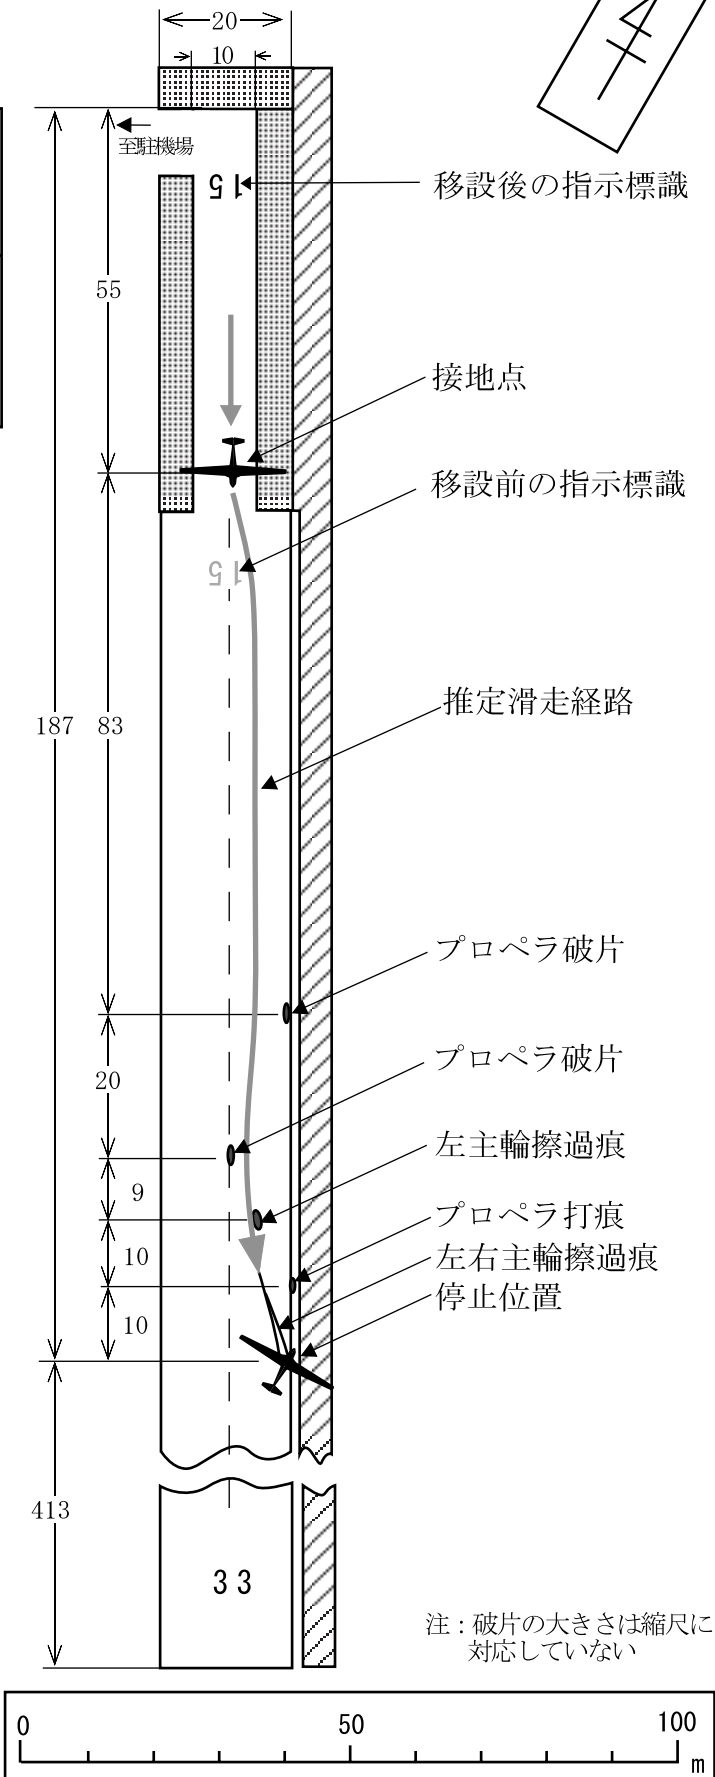
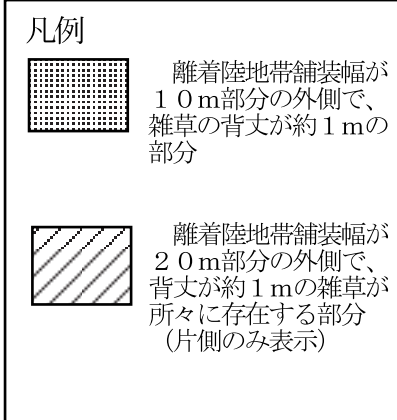
付図1 事故現場見取図

三保場外の長さ及び幅については、飛行機を運航するため他の運航者により東京空港事務所に提出されている「三保場外離着陸場申請書」添付図面によると、長さ600m×幅20mのアスファルト舗装となっているが、実際には、同機が接地した北側末端部分(長さ62m)の舗装幅は10mである。その外側部分は草地となっているが、この部分を含めた離着陸地帯周辺の草刈りはしばらく行われておらず、右主翼翼端が通過した部分の草丈は約80cm、左主翼翼端が通過した部分の草丈は約1mあった。

同機は、離着陸地帯とショルダー相当部の境界付近で、北を向いてかく座していた。かく座位置の約12m手前から、両主輪の擦過痕がかく座位置まで続いており、更にその手前10mの位置に、左主輪の擦過痕があった。プロペラの打痕は、停止位置か

ら約10m手前のショルダー相当部にあった。
(付図1参照)

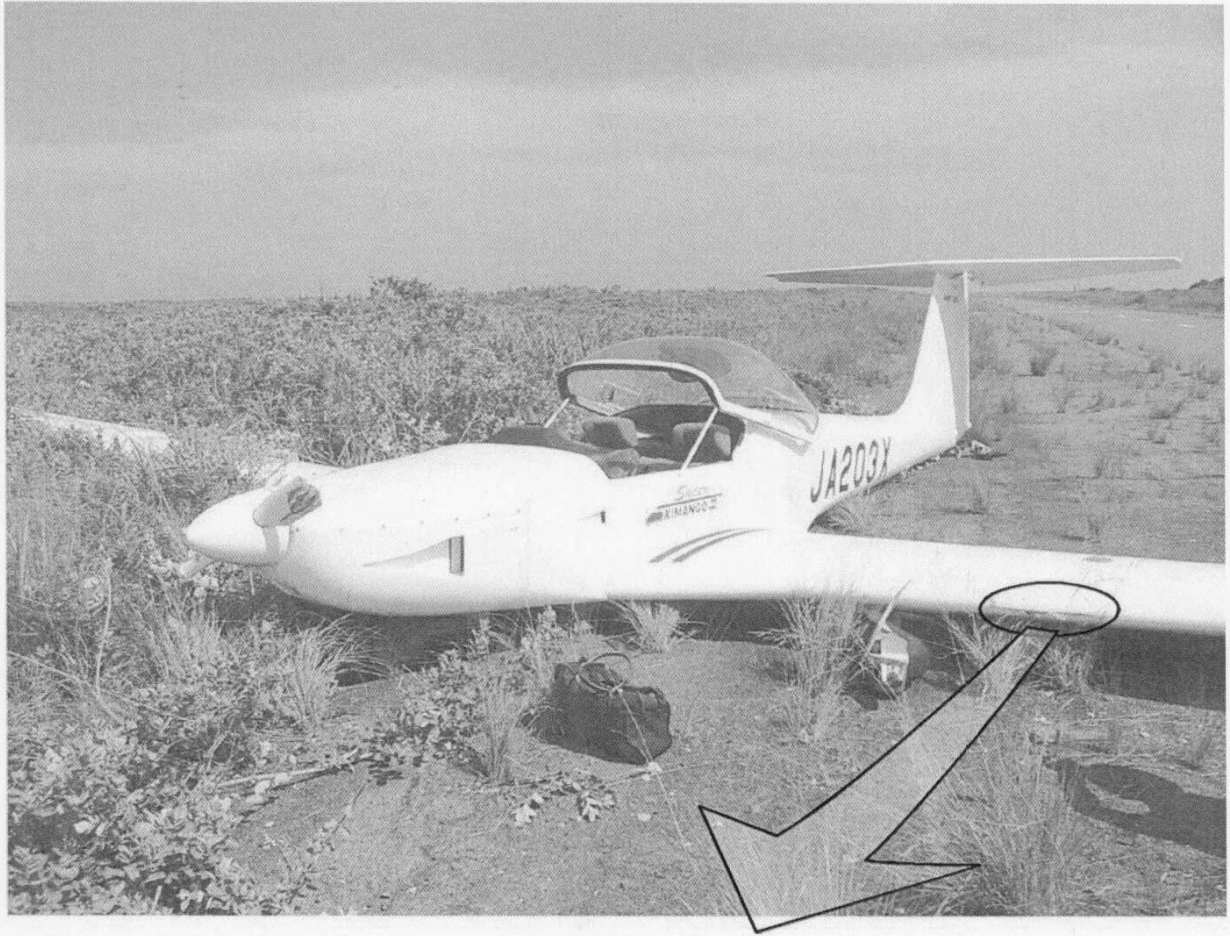
写真 事故機及び破損状況

- (1) 車輪及び尾輪のショック・ストラットは、いずれも破断していた。左主脚のショック・ストラット内のスプリングは、一部が伸びた状態で破断していた。
- (2) 左主翼は、胴体取付部から約2mの前縁部に、翼幅方向に長さ約40cmのき裂があり、塗装がはがれていた。き裂の下部には、長方形をした物体の一部が当たってできたと考えられるへこみがあり、付近に赤いオイルが付着していた。左主翼翼端の塗装は、一部が翼端方向に薄くはがれていた。
- (3) 2枚のプロペラは、両方とも付け根から約30cmの部分で破断していた。

着陸後、左主翼翼端付近が草に引っ掛かり機首が左偏向し、そのままと同機は離着陸地帯から逸脱しそうになった。このため、機体をセンターライン方向に戻そうとして、同乗者がエンジン・パワーを増加させ同機の機速が増加した。しかしながら、左主翼翼端付近が時々草に引っ掛かる状態であったため、同機には左回りの力が作用し続け、機首方向が離着陸地帯方向とほぼ直角になった時に機体が横滑り走行状態となり、両主脚が破断しかく座したものと推定される。

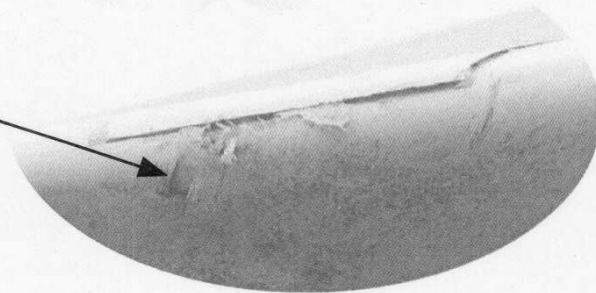
左主翼前縁

左主翼前縁部に長さ約40cmのき裂ができたのは、左主脚が破断した際に主脚が機体から離れたもののオレオの中のスプリングが伸び、これに引かれて主輪の一部が左主翼前縁に強く当たったためと推定される。

へこみ

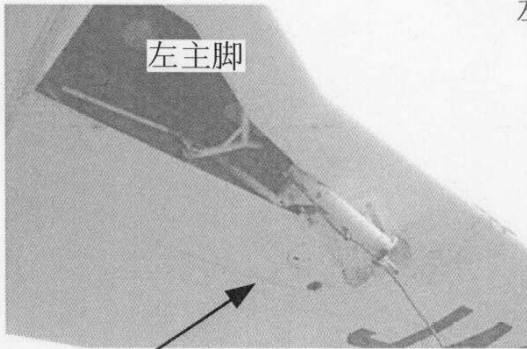
左主脚

- (7) 同型式機の主脚ショック・ストラットはオレオ式で、中にオイル（赤色）、スプリング及び圧縮空気が入っている。
- (8) 同乗者が東京空港事務所に通報した同機の飛行計画には、「経路」の項目に清水という地点名が、「その他の情報」の項目に、三保場外で連続離着陸訓練を実施する旨が含まれていなかった。

赤いオイルのにじみ
