AA2007-4

# 航空事故調査報告書

個 人 所 属 J A 3 7 4 3

所 属 個人  
型 式 パイパー式 P A - 2 8 R - 2 0 0 型  
登録記号 J A 3 7 4 3  
発生日時 平成 1 8 年 1 0 月 1 9 日 1 4 時 3 2 分ごろ  
発生場所 福島県福島市ふくしまスカイパーク場外離着陸場

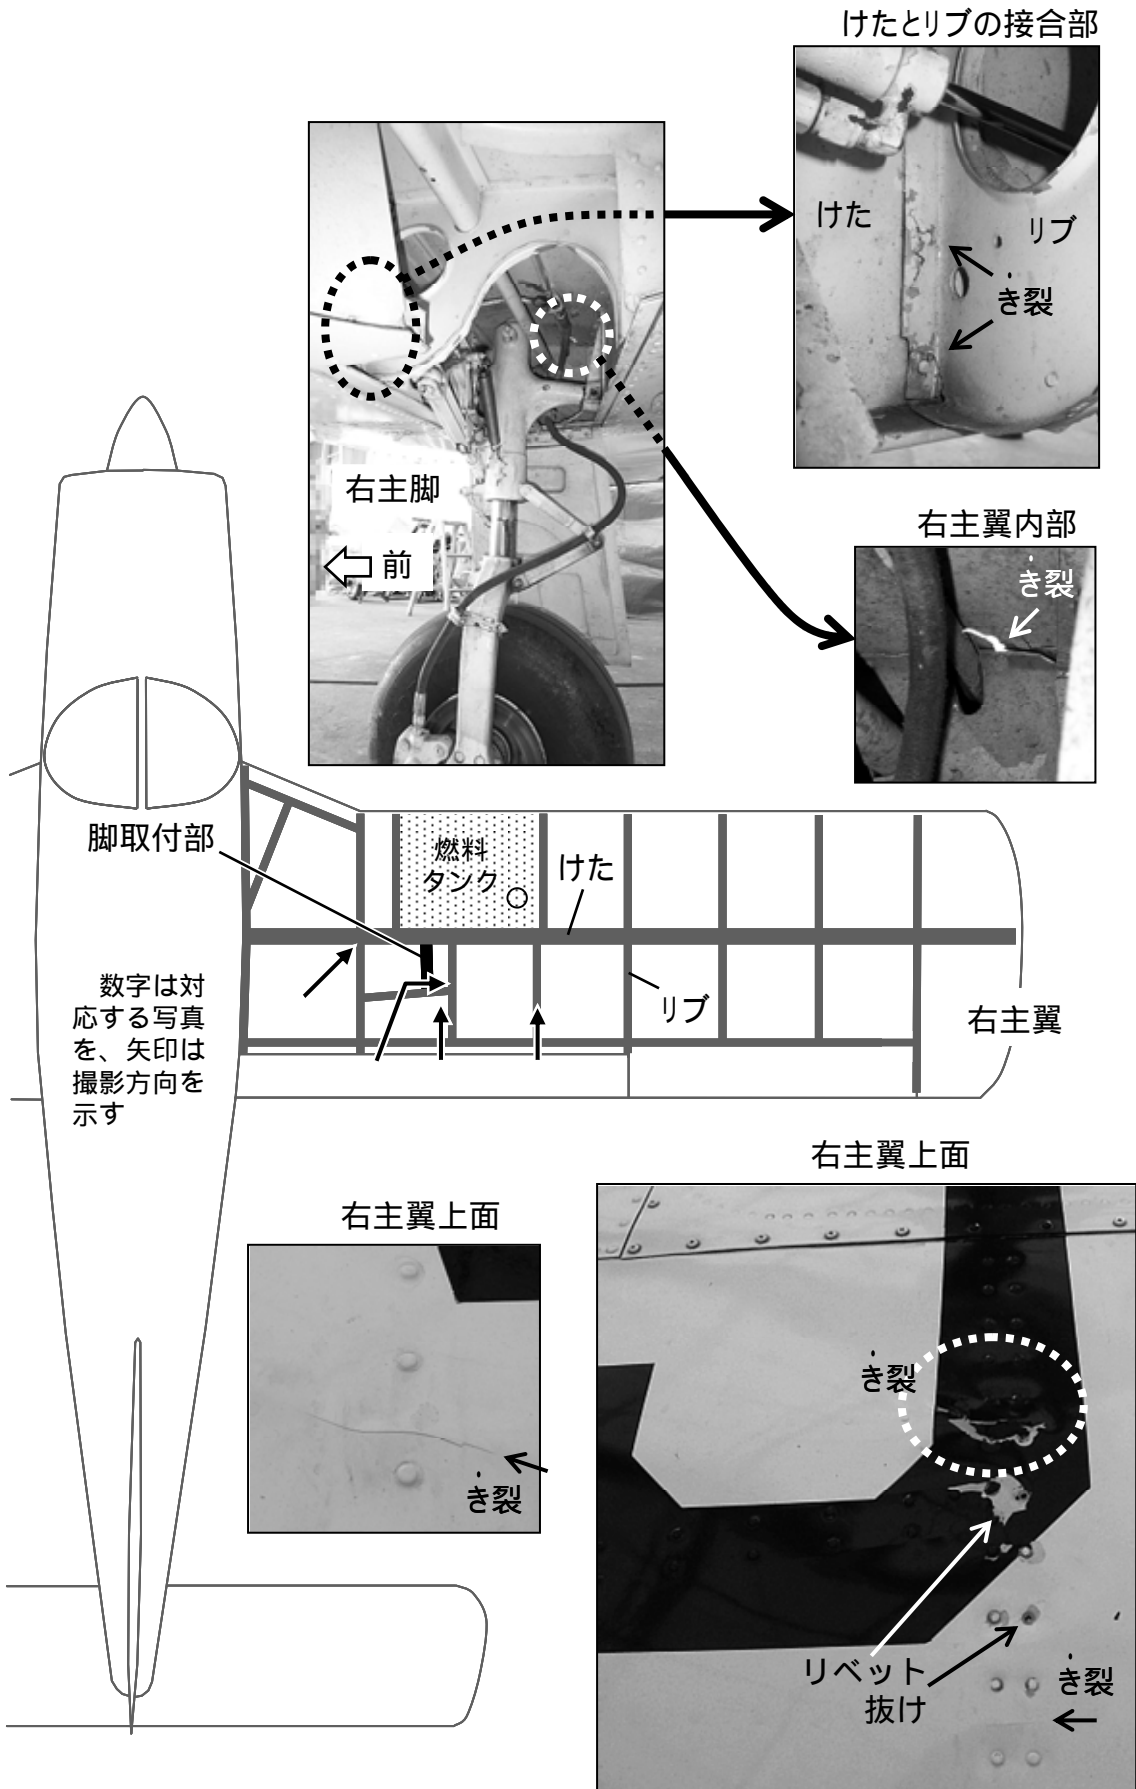
# 写真 損傷状況

右主翼 右主脚取付部付近の主要構造部材の一部が破損、  
上面にき裂及びしわ

なお、2.5.2に記述した機体の損傷は、いずれも着陸時の衝撃によるものと推定される。

同機は、福島場外の滑走路14に大きめの角度で進入して着陸した際、接地直前の機長の引き起こし操作の時機がやや早かったこと及びその後の速度制御が適切でなかったことから、やや高い位置から着陸したものと考えられる。着陸直前に機体がわずかに右に傾いていたことから、右主脚が先に接地し、同脚の取付部付近に着陸による大きな衝撃荷重がかかり、右主翼主要構造部材の一部を損傷したものと考えられる。

同機の主脚に損傷が見られないにもかかわらず主翼主要構造部材が損傷を受けていることについては、同機が製造後31年を経過していることから、経年劣化が関与した可能性も考えられる。
