AA2007-5

航空事故調査報告書

個 人 所 属 超軽量動力機

所 属 個人
型 式 ゼンエアー式STOL-CH701-R532L型
(超軽量動力機、複座)
識別番号 JR0833
発生日時 平成19年5月12日 10時55分ごろ
発生場所 三重県松阪市

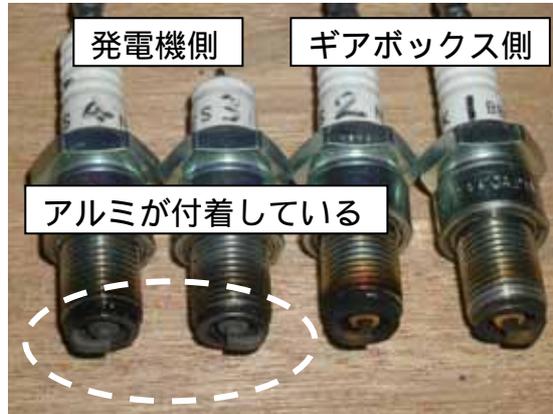
点火プラグ

発電機側シリンダーの2本のプラグはピストンの熔解によって電極にアルミが付着し、ギアボックス側シリンダーの2本は白っぽい茶色になり、オーバーヒート状態を示していた。

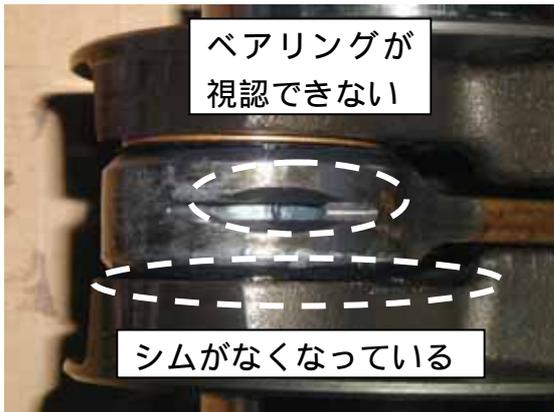
発電機側

発電機側ビッグエンドのベアリングが保持器とともに損傷していた。発電機側ビッグエンドは変色し、縁には薄い金属片が付着していた。ギアボックス側ビッグエンドに異常は見られなかった。

- ② 発電機側コネクティングロッドのベアリングが何らかの理由で損傷したことにより、ビッグエンドが高温になり、シムが破損したものと推定される。
シムの破片が、ロータリーバルブとクランクケースの間に入り込んで引っかかり、徐々にクランクケースとの隙間を拡げた結果、ついにロータリーバルブがロックし、吸排気ができなくなり、エンジンが停止したものと推定される。
- ③ 操縦者及び共同所有者の口述から、2.5（3）に記述した使用時間に応じたエンジンの整備は適正に行われていなかったものと推定される。
- ④ メンテナンス・マニュアルに従って、点検整備を行っていたら、エンジンのオーバーヒート状態を早期に発見し、今回のような異物混入によるエンジン停止を防ぐことができた可能性が考えられる。

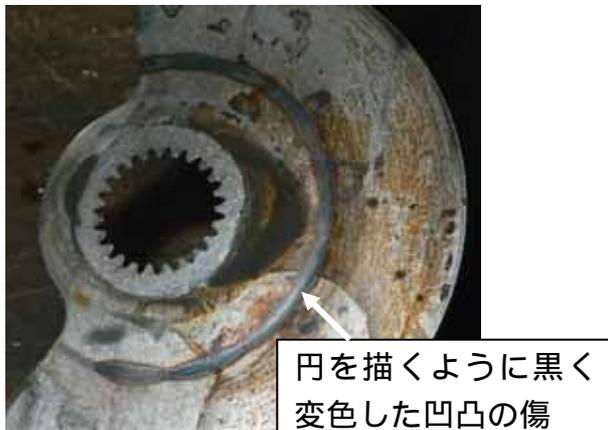
ロータリーバルブ

クランクケースの内側に、金属の異物が固着していた。ロータリーバルブには、吸気口的位置から円を描くように黒く変色した凹凸の傷があり、湾曲していた。

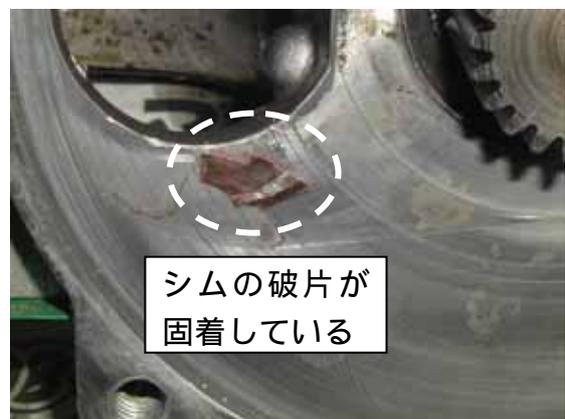
クランクケースとシムの破片

クランクピンとコネクティングロッドを繋ぐ隙間調整部品であるシムのうち、発電機側シリンダーのビッグエンドのシムが破損し、破片がエンジン内、ロータリーバルブ及び排気ポート付近の3箇所から発見された。

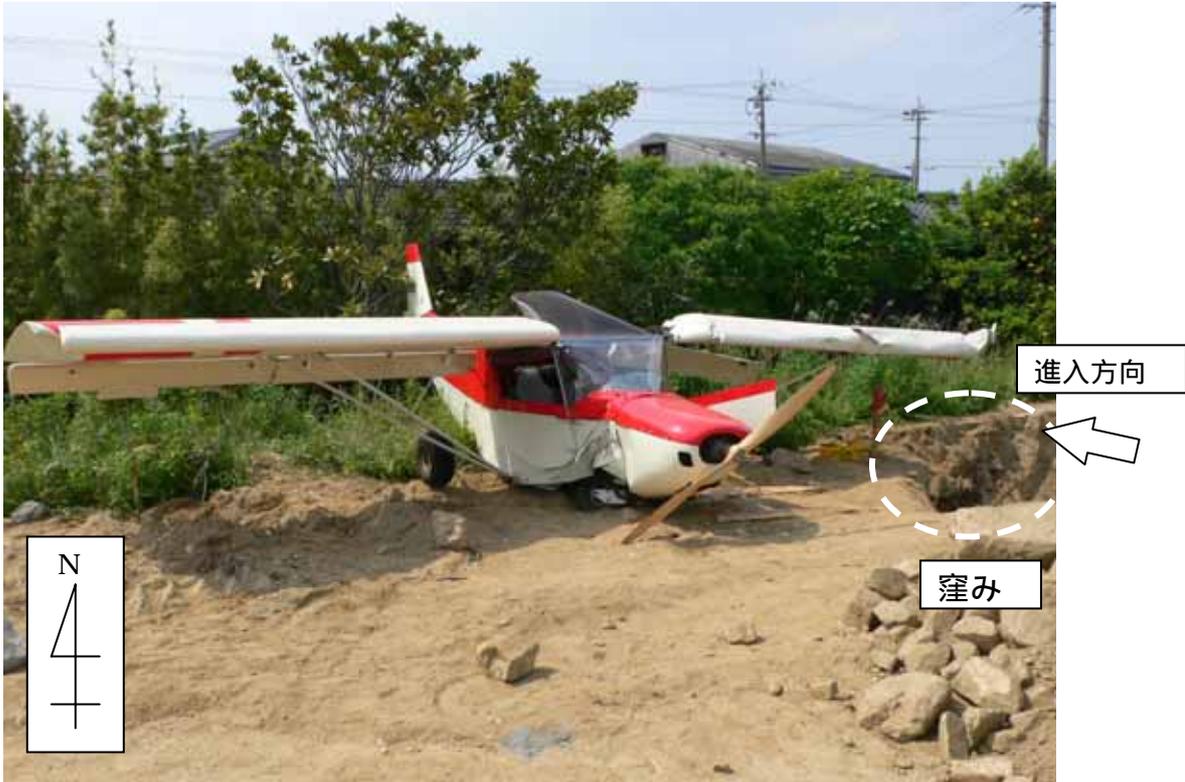
写真 事故機

同機は南東方向から進入して窪みに衝突し、左回りに反転して停止した。
