航空事故調査報告書

航空・鉄道事故調査委員会

II 個人所属 超軽量動力機

所 属 個人
型 式 クイックシルバー式GT500-R532L型
(超軽量動力機、複座)
識別番号 JR1760
発生日時 平成19年7月7日 14時30分ごろ
発生場所 愛知県知多郡阿久比町
知多飛行クラブ場外離着陸場

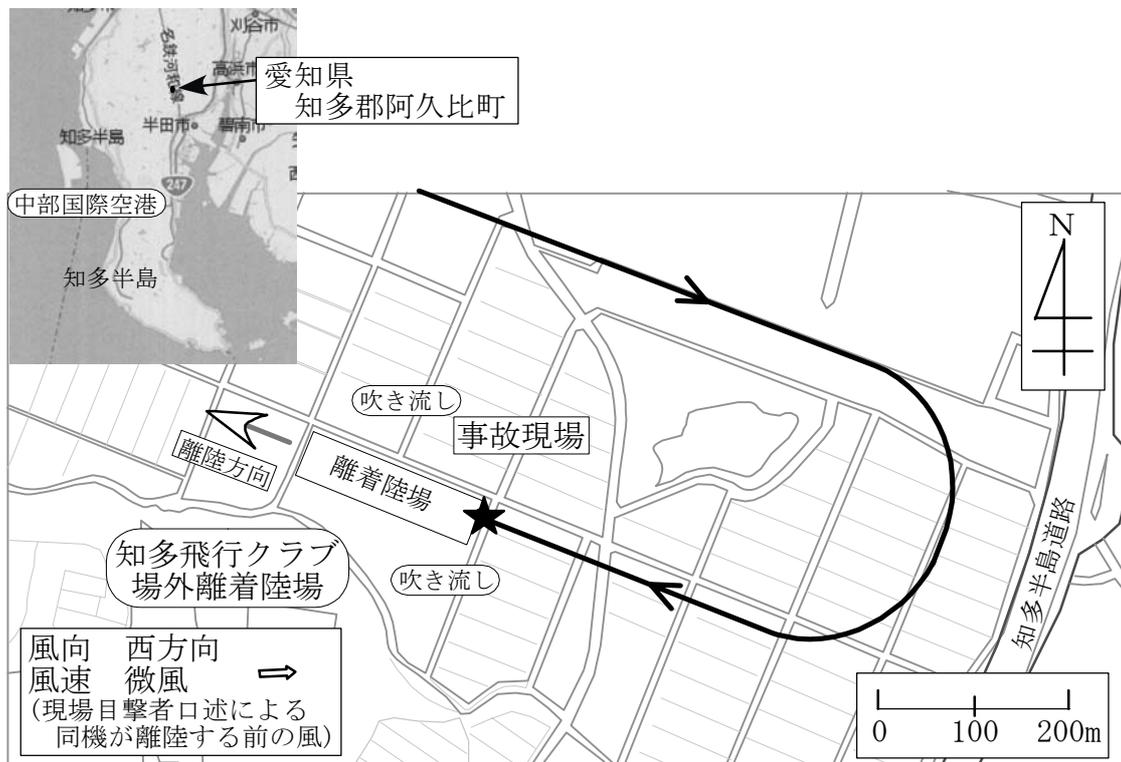
付図1 推定飛行経路図

場（以下「離着陸場」という。）を離陸し場周経路を2周飛行した後、着陸時において14時30分ごろ、離着陸地帯末端手前の斜面に墜落した。

離着陸地帯は、幅20m長さ200mのローラー転圧された草地で、進入方位は110°/290°（11/29）となっている。通常は29のみを使用し、29側の地形は台地になっており、離着陸地帯末端の手前は高さ約4～5mの斜面で、下には舗装道路がある。離着陸地帯の左側（南側）は、高い樹木の生い茂る小高い丘となっている。

- ① 2.1 (3) 及び(5)④に記述した機体及び現場の状況から、同機は、斜面の傾斜角度に近い機首上げ姿勢で、右に滑るように墜落した。
- ② 操縦者は、離着陸地帯末端を接地目標として、接地のための引き起こし操作をした際、無意識のうちに過大な迎え角をとったため、同機は失速に陥り、エンジン出力を最大にしても墜落を防ぐことができなかった。

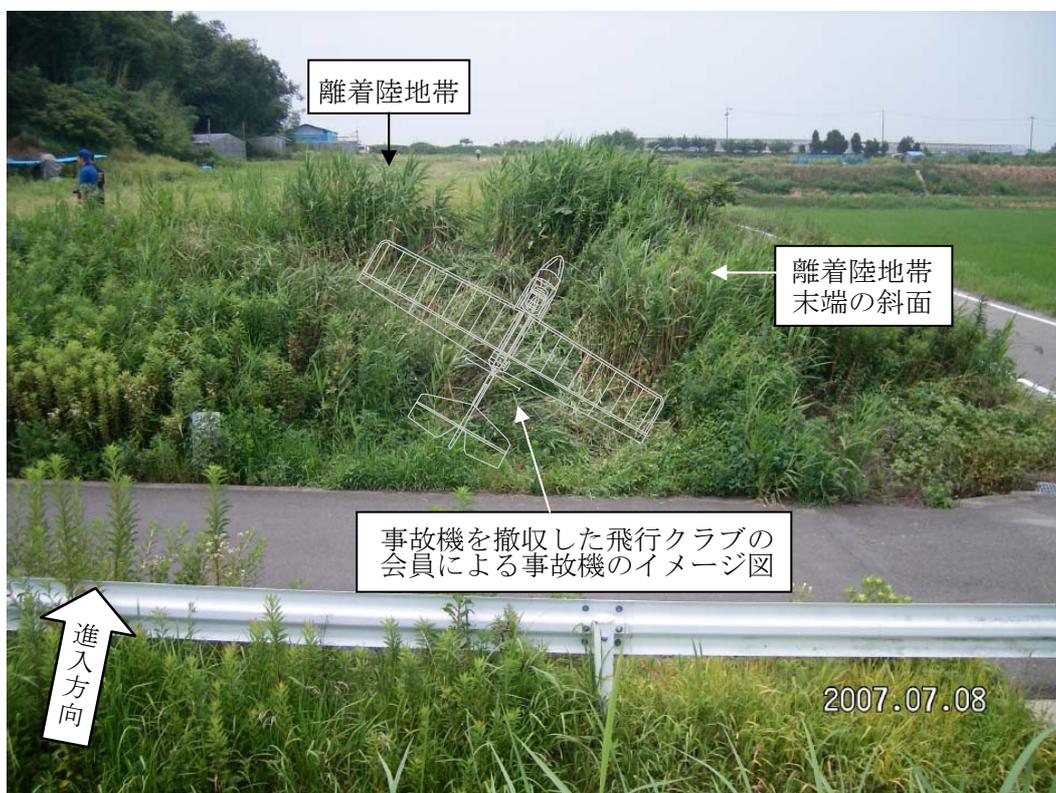
写真1 事故現場(1)

同機は、飛行クラブの会員により、現場の保全をすることなく事故直後に撤去された。撤去作業をした会員の口述によると、同機は、進行方向から約30°右に機首を向け、前脚部及び右主脚を損傷させて、斜度30°～40°の斜面に沿う姿勢で停止し、前輪があった位置の地面には窪みが残されていた。

事故現場は、背丈ほどの高い草がほぼ機体の広さでなぎ倒されていたが、地面上の痕跡は前述の窪みのみであった。

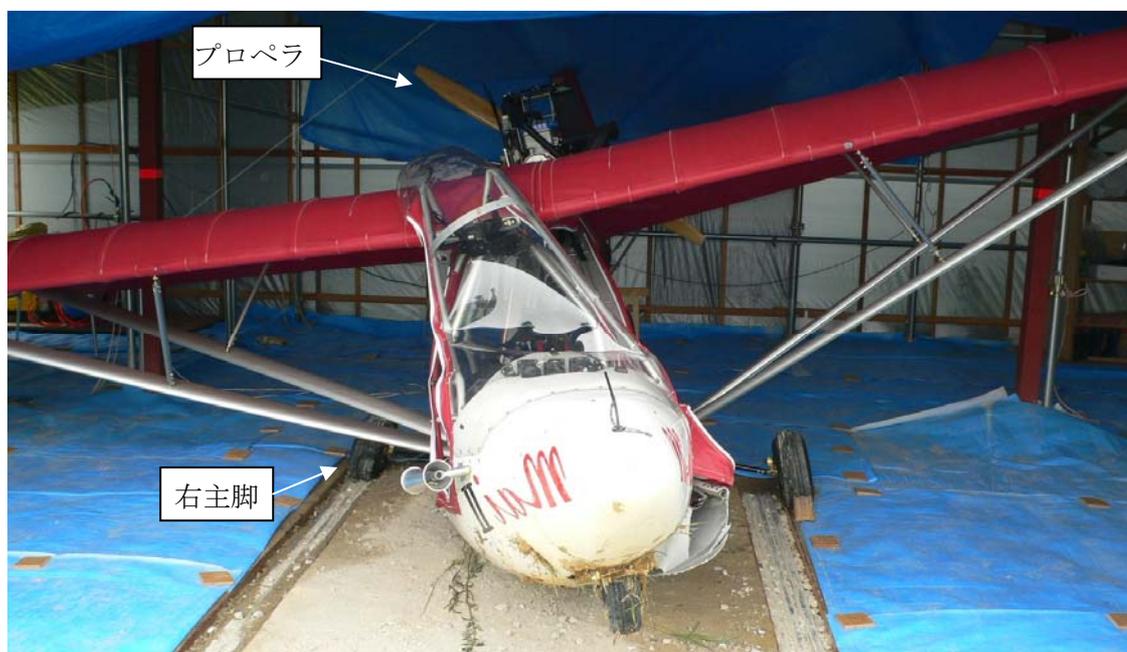
写真3 事故機

竜骨（キール）	折れ曲がり
前部胴体フェアリング	破損
操縦席キャノピー	破損・変形
前脚	後方に折れ曲がり
右主脚	損壊（左主脚は破損なし）

また、機体、操縦系統及びエンジンには、墜落時の損傷以外に異常は認められなかった。

本事故は、操縦者が着陸の際、離着陸地帯末端を接地目標位置として進入し、接地操作時の過度な引き起こしで失速し、墜落したため、機体は損壊し、操縦者が重傷を負ったことによるものと考えられる。
