# 航空事故調査報告書

個 人 所 属 JA201X

平成19年12月21日

所 属 個人  
型 式 アエロモット・インドゥストリア・メカニコ・メタルールジカ式  
AMT-200型（動力滑空機、複座）  
登録記号 JA201X  
発生日時 平成18年5月3日 10時34分ごろ  
発生場所 兵庫県豊岡市  
但馬飛行場

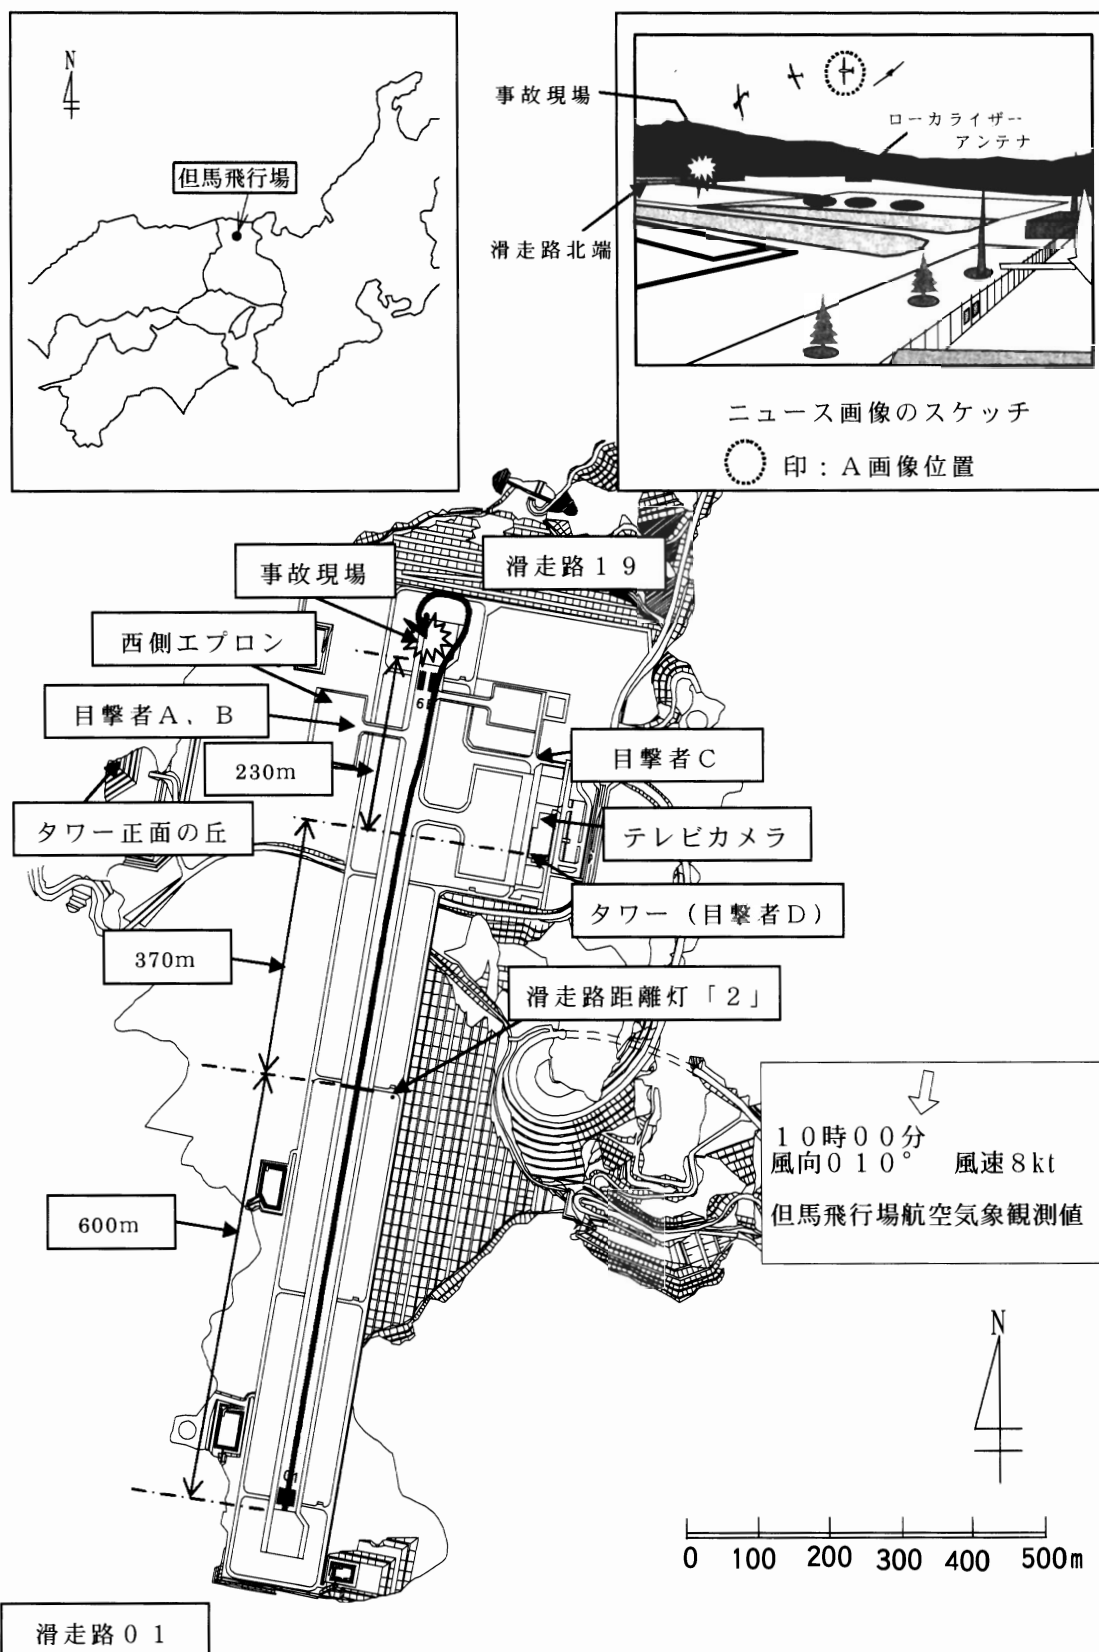
付図1 推定飛行経路図

本事故の発生時刻は10時34分ごろで、発生場所は同飛行場滑走路01北側末端標識より約32m北側の過走帯上(北緯35度31分06秒、東経134度47分13秒)であった。

2.1に記述した目撃者の口述によれば、同機が左急旋回をする直前の位置は滑走路末端上空付近、対地高度は約40～50mである。

目撃者が、同機の位置を推定できる対比物がなく、かつ、滑走路方位に対して角度をもった位置から同機の飛行状況を観察していたため、同機がどの位置まで直線的に上昇をしていたのかを推定することは困難である。しかし、それぞれの目撃者の位置から滑走路末端までの距離は、百数十mから300m弱と比較的近距离であったことから、その位置は、ほぼ滑走路末端上空であったものと推定される。

この浮揚位置及び2.11.3(2)に記述したタワー前の対地高度約28mを直線で結んで、同機の滑走路末端における対地高度を求めると約45mとなる。

2.11.4 に記述したテレビ画像から、同機は滑走路末端付近の上空で左旋回を行っており、A 画像に記録された位置では、機首は概ね水平であるが、大きなバンク角をとっており、その直後に急激に機首を下げて墜落に至ったものと推定される。

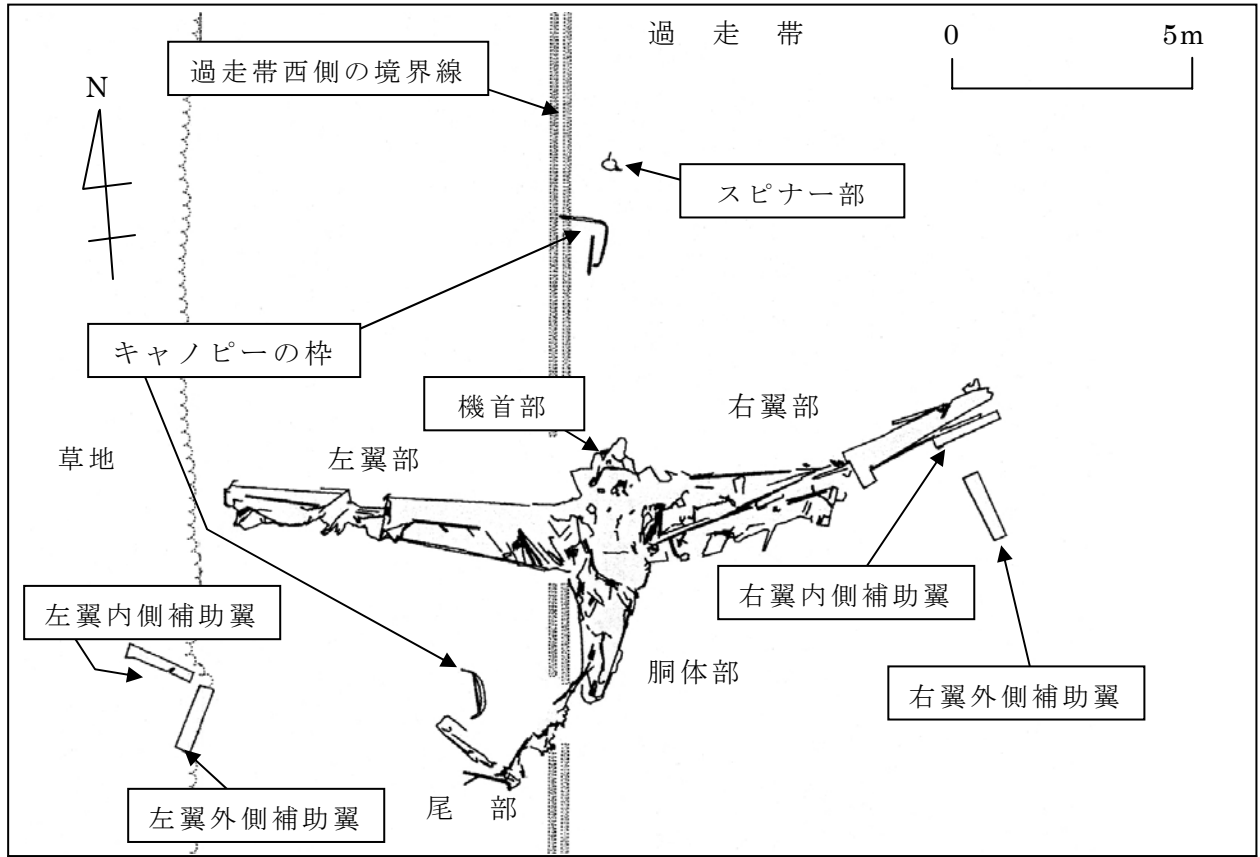
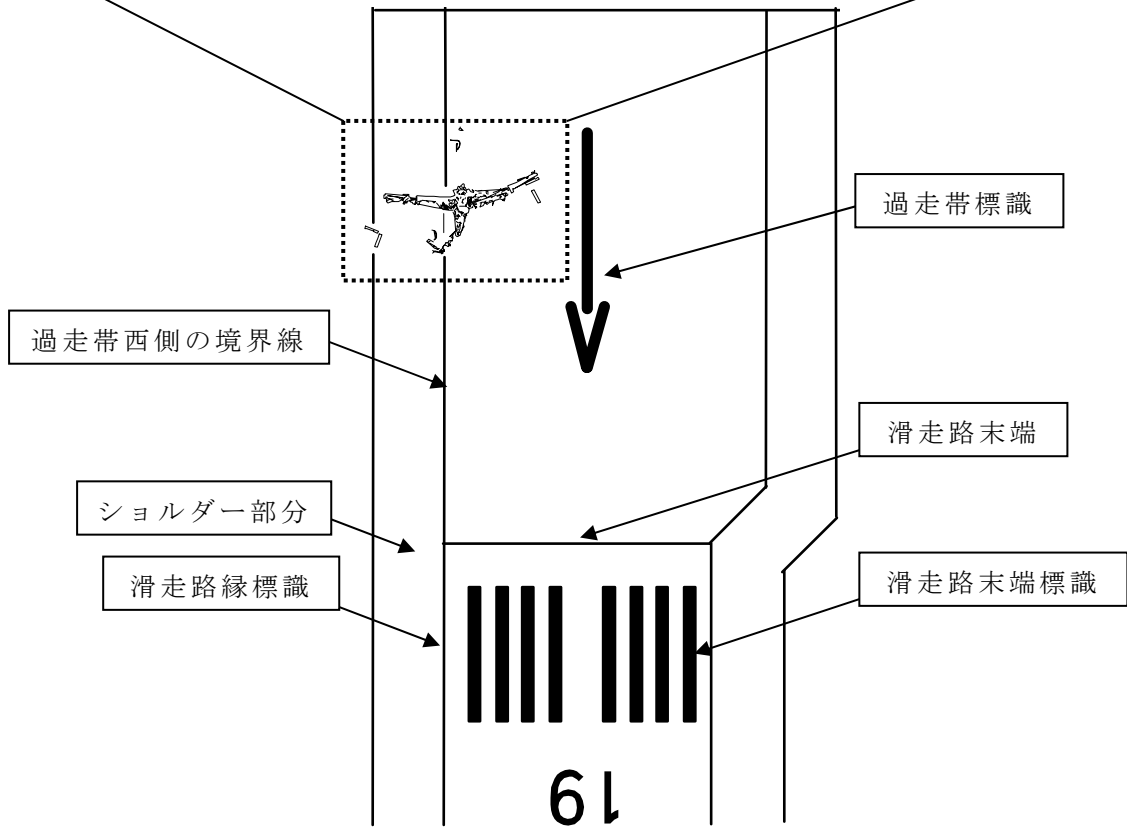
付図3 事故現場概略図

- (1) 胴体 焼失
- (2) 主翼 左翼燃料タンク付近及び右翼の外側主翼部（以下「外翼部」という。）が破損した状態で残ったほかは焼失
- (3) 尾翼 焼失
- (4) エンジン 潰れ及び焼損
- (5) プロペラ 2翅あるブレードのうち、1翅は根元から破断、1翅は根元から約30cmの位置で破断

同機の破片は、エンジン部を中心に、半径約25mに渡り散乱していた。

周辺の地上施設に被害はなかった。同機墜落地点周辺の過走帯等に墜落に伴う擦過痕は確認されなかった。なお、空港管理者が行った事故後の点検において、西側エプロンを含み、当日、同機が移動した経路上に異常は認められなかった。

- ① 胴体は、防火壁付近で大きく折れ曲がっていた。
- ② 操縦席は焼失していた。
- ③ キャノピーは破損し、機体から枠ごと外れて飛散していた。
- ④ 尾翼を含む後方部分は、水平尾翼前方で破断し、機軸に対して約30°左側に曲がった状態で焼失していた。数本のコントロールケーブルのみが胴体前方部分とつながっていた。

エンジンは、機体後方から激しく圧縮され、全体的に焼損していた。特に右側は潰れが著しかった。原形をとどめていたのはエンジン左側の2番及び4番シリンダーヘッド付近のみであった。

2翅の木製ブレードのうち、1翅（以下「Aブレード」という。）はスピナー内の根元で破断して機体残がい右前方に落ちていた。もう1翅（以下「Bブレード」という。）は根元から約30cmの位置で破断しているが、破断した端部は発見されなかった。スピナーは、プロペラ回転面と約30°の角度で平らにつぶれており、回転していたことを示す痕跡（しわ）があった。

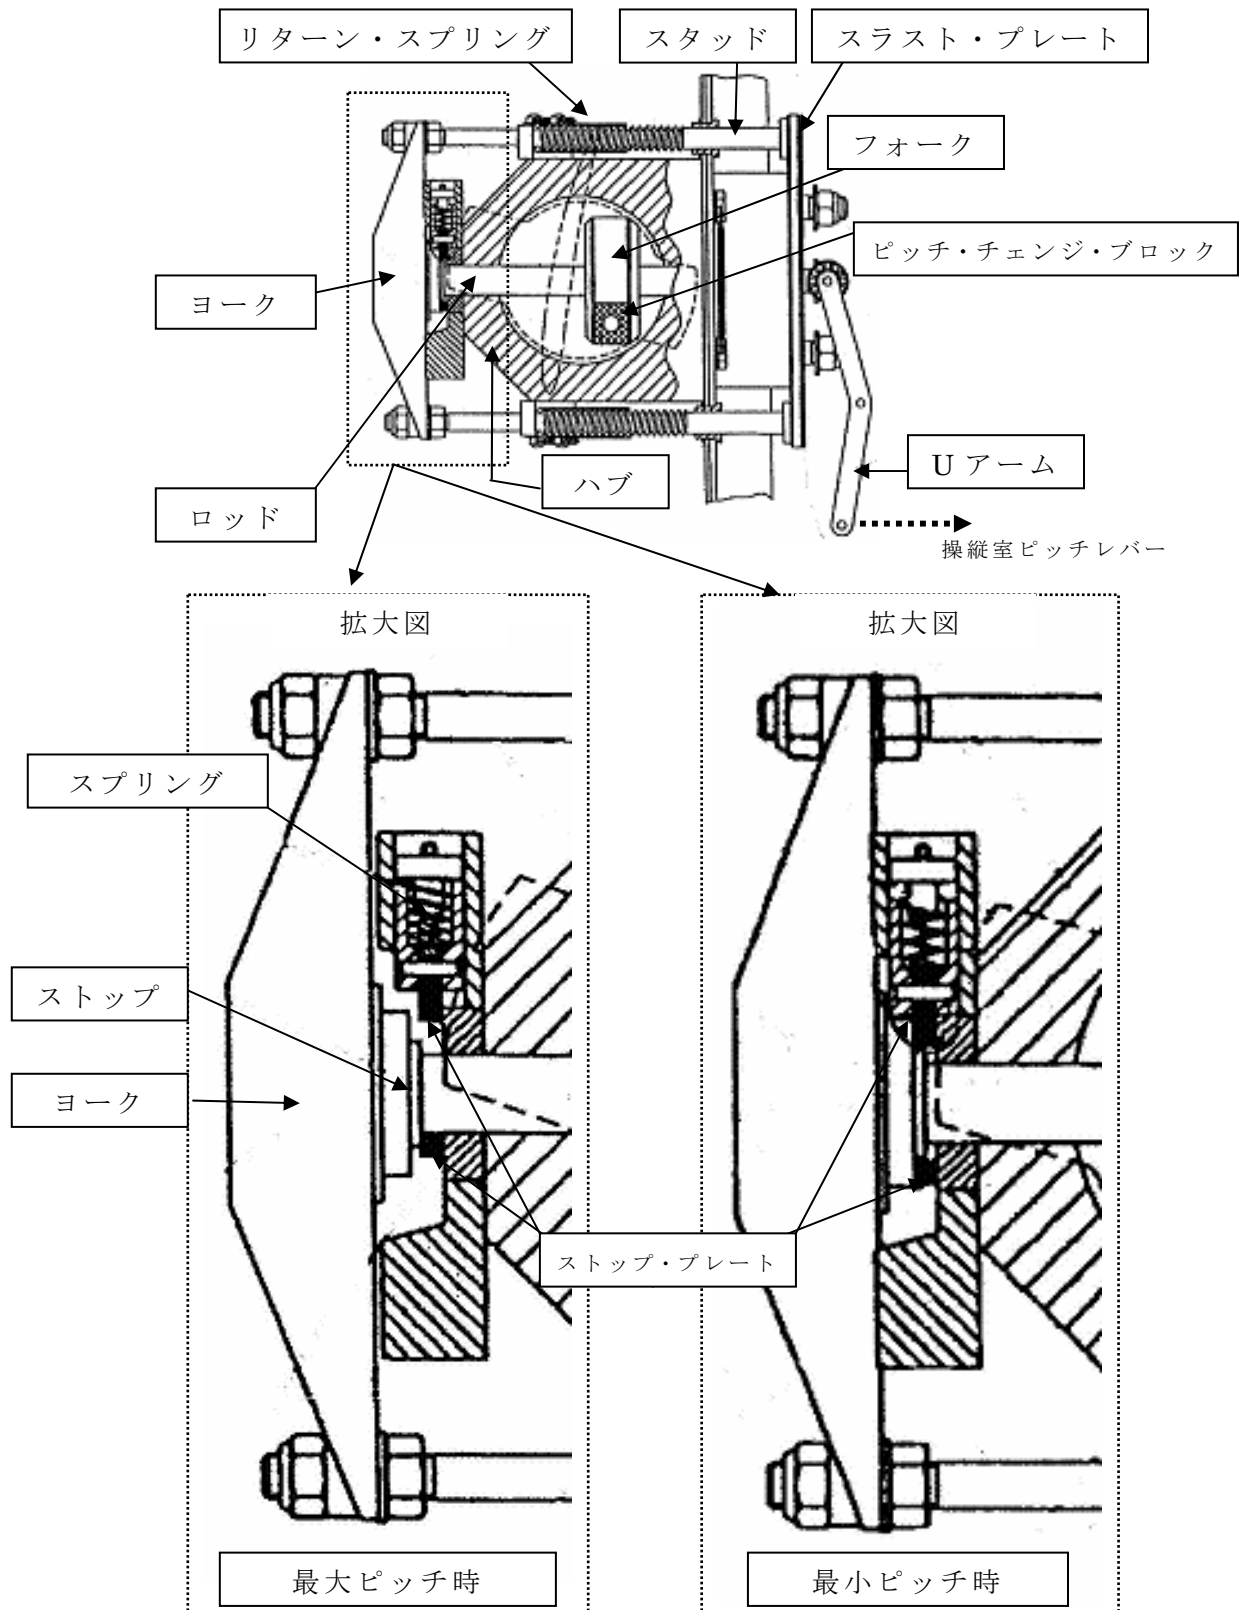
付図4 プロペラピッチ変更機構

- (1) ピッチ変更機構のヨークは衝撃により変形して、一部破断していたが、ヨークに連結したストップ、ストップ・プレート、ロッド、フォーク及びピッチ・チェンジ・ブロックは原形をとどめていた。
- (2) ヨークとスラスト・プレートをつなぐ4本のスタッドのうち2本は、曲がってヨークから分離していたが、他の2本は、曲がっているもののヨークにつながっていて、2本のリターン・スプリングが付いていた。
- (3) 破断したブレードの根元部分は、2.8.2(5)に記述したとおり、Bブレード側は、手で簡単に回る状態であった。これはブレードの根元部分とフォークを連結するピッチ・チェンジ・ブロックが破損したことによる。Aブレード側は、ブレードの根元部分とピッチ・チェンジ・ブロックとの連結状態が正常であった。
- (4) ストップ・プレートとスプリングは正常な状態であった。
- (5) ストップ・プレートの位置は最小ピッチの位置であった。
- (6) ストップは、ヨークが変形したことにより、約1mm、最大ピッチ側に動いた状態であった。

分解調査の結果、2.11.2(5)に述べたとおり、ストップ・プレートの位置は最小ピッチの位置であったが、2.11.2(6)に述べたとおり、ストップは約1mm 最大ピッチ側に動いた状態であった。

最大ピッチの位置では、最小ピッチの位置と比べると（ピッチ変更）ロッドが、ストップの厚さ（約1.5mm）だけ、機体前方に移動する。

プロペラのピッチは、ヨークの片側がプロペラ・ハブに押しつけられるように機体後方に向けて変形しているため、ストップがわずかに最大ピッチ側に動いた可能性があること、ヨークにつながっている2本のスタッドが変形していること等から、事故後も飛行時の位置を保っているとは言い切れない。

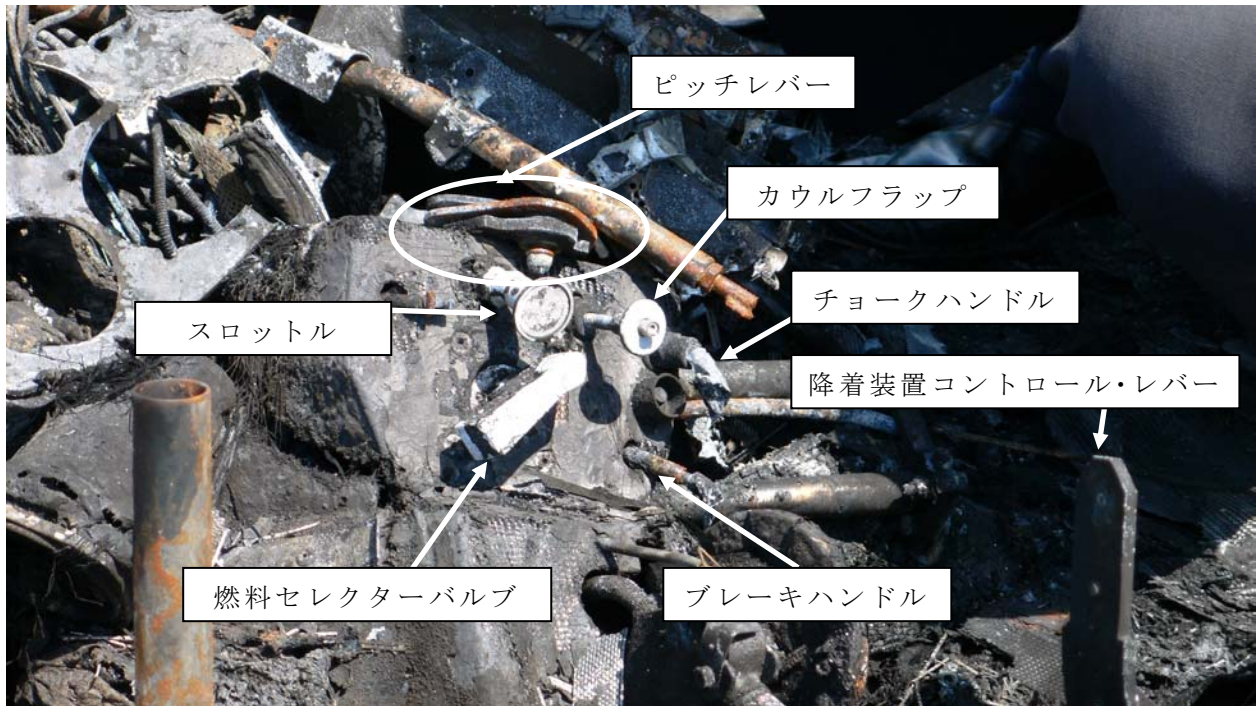
## 写真 スイッチ類の状況

- ① スロットル 全開
- ② カウルフラップ 開

| ④ 燃料セレクターバルブ | “右”と“閉”の中間位置 |

なお、2.8.3(2)で記述した燃料セレクトーバルブの位置が「右」と「閉」の中間位置にあったことについては、次の理由により、飛行中は正常な位置にあったが墜落の衝撃で動いた可能性が考えられる。

- (1) 目撃情報からエンジンは墜落直前まで停止していなかったと考えられること
- (2) 2.12.5に記述した製造会社からの情報によれば、セレクトーバルブが中間位置となってからエンジンが停止するまで約25秒であり、セレクトーバルブを操作する可能性のある離陸開始時からエンジンが一時的に不調になるまでが、それ以上の時間であったと考えられること
