AA2008-01

# 航空事故調査報告書

株式会社日本航空インターナショナル所属 JA611J

所 属 株式会社日本航空インターナショナル  
型 式 ボーイング式767-300型  
登録記号 JA611J  
発生日時 平成19年10月27日 17時31分ごろ  
発生場所 成田国際空港から南東約75km上空

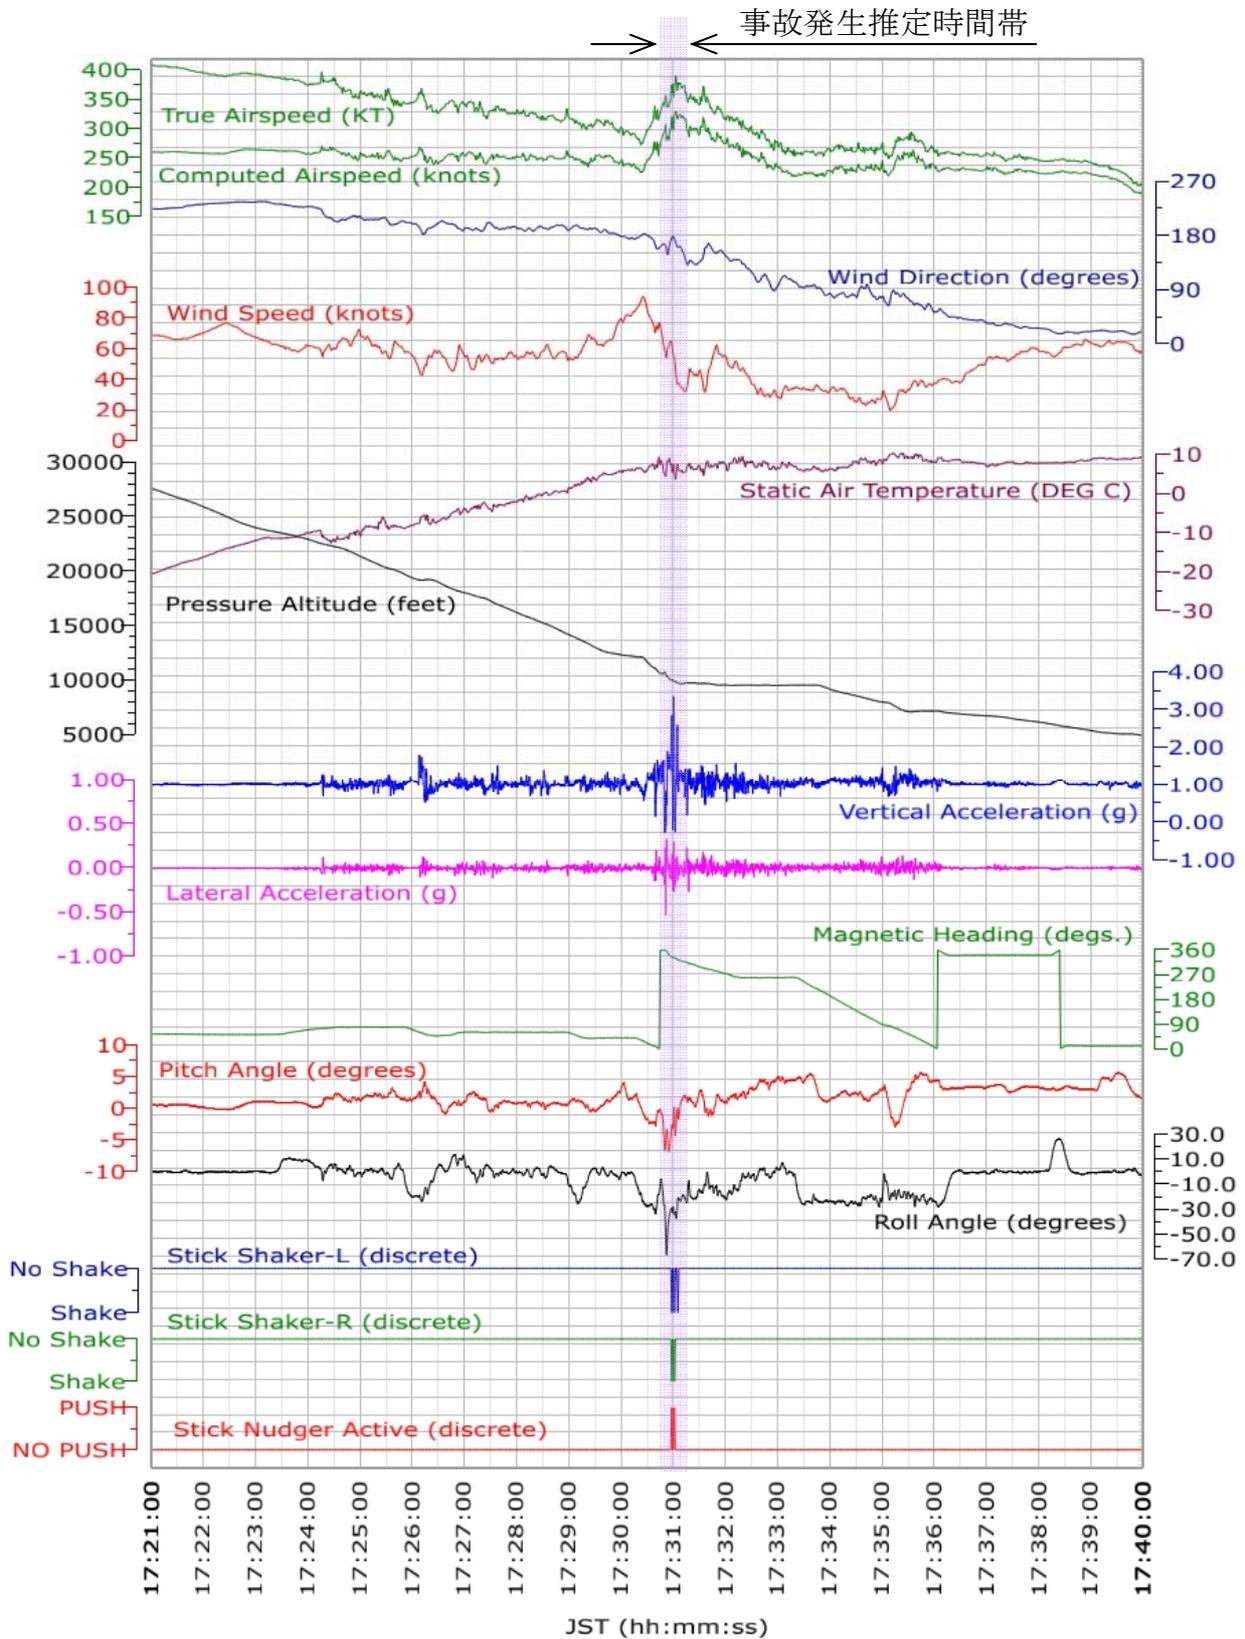
付図 2 - 1 D F D R 等の記録

17時30分48秒、同機の高度約10,500ft<sup>\*2</sup>から揺れが顕著となり、垂直加速度は断続的に+1.5G（最小値-0.29G）を超え、同30分53秒にロール角がこの飛行において最大値の左66.8°となった。同機のロール角はその後回復したが、同30分58秒、高度約10,000ftから垂直加速度は+2G（最小値+1.46G）を超え、同31分01秒+3.34Gの最大値（2秒後、最小値-0.27G）を記録した。顕著な揺れは同31分07秒、高度約9,700ftで終息したが、その後の飛行中も揺れは継続し、同機は成田国際空港に17時51分に着陸した。

なお、同機が顕著な揺れを記録した17時30分48秒から同31分7秒の19秒間には、スティック・シェーカー<sup>\*3</sup>及びスティック・ナジャー<sup>\*4</sup>の瞬間的な作動も記録されていた。また、その間、同機は自動操縦装置と自動推力制御装置を使用し

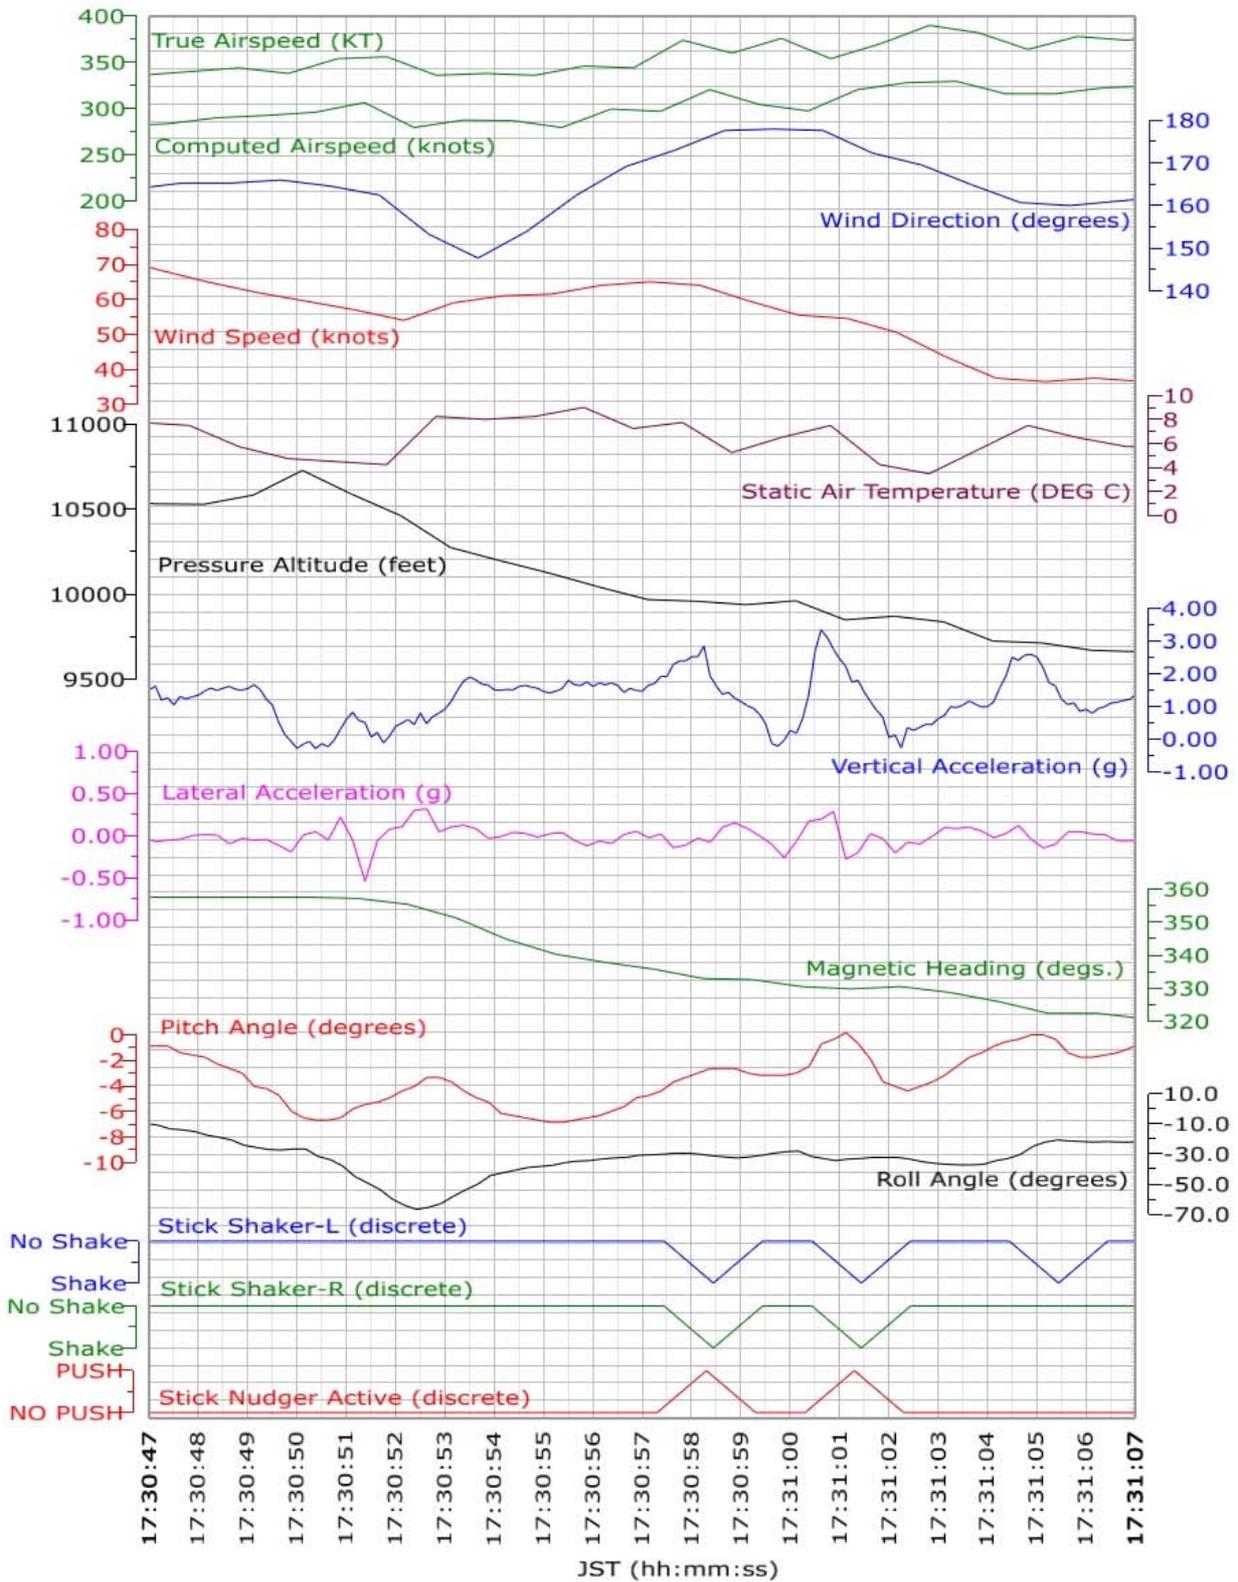
付図2-2 DFDR等の記録

2.1.1に記述したとおり、DFDRの記録によれば、同機の揺れは17時24分16秒ごろ、高度約22,500ftから始まり、着陸まで継続していた。そのうち高度約10,500ftから約9,700ftでは顕著な揺れを示し、垂直加速度は最大+3.34Gを記録した。

同機の揺れが始まった高度約22,500ftから、風向は南西から反時計方向に北北東へ回り始めるとともに風速も大きく変化していた。高度約12,000ftでは同機の降下中における最大風速94kt（風向182°）を記録し、その後、高度約9,700ftでは32kt（風向142°）に減少している。この間の高度差約2,300ftにおける風向風速の差はそれぞれ40° / 62ktであり、顕著な風の変化を示していた。

このように、同機の揺れは風の顕著な変化とともに発生していることから、3.3に記述した前線帯での強い鉛直シヤーによる激しい気流の擾乱を受けたことにより、機体が大きく動揺したものと推定される。なお、この大きな動揺はスティック・シェーカー及びスティック・ナジャーが作動するほどの機体の姿勢変化及び速度変化をもたらすものであったが、自動操縦装置により飛行が制御され、同機は徐々に安定した姿勢を回復したものと推定される。

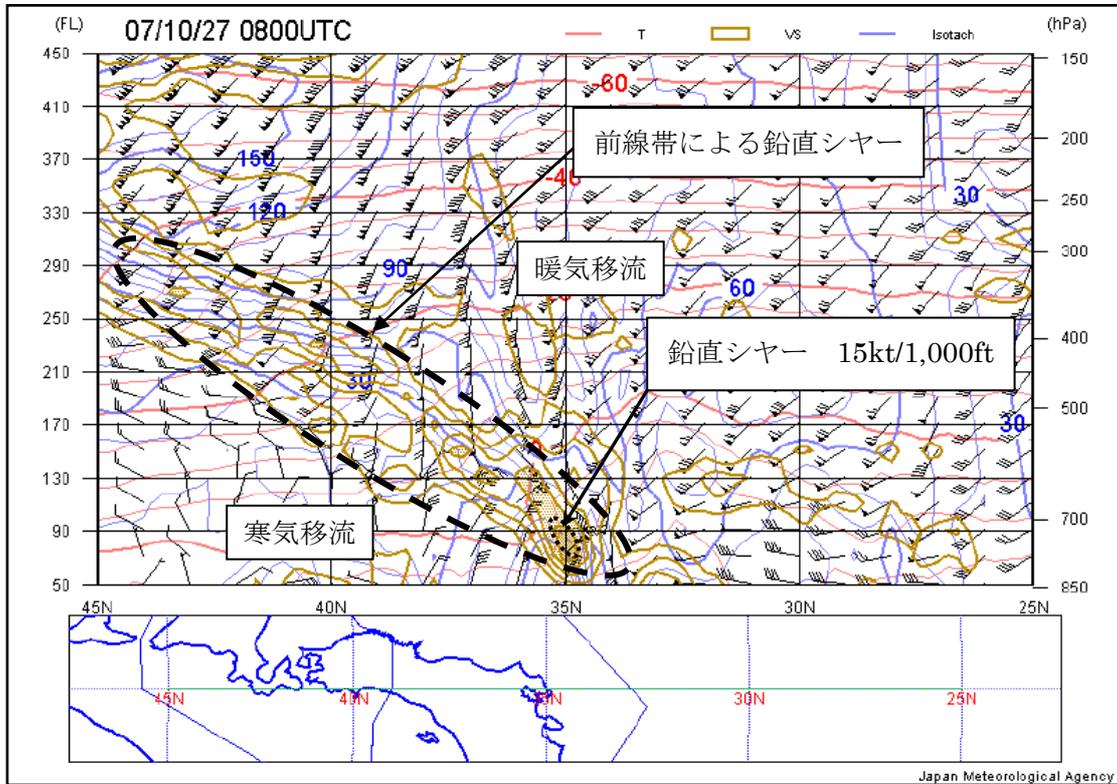
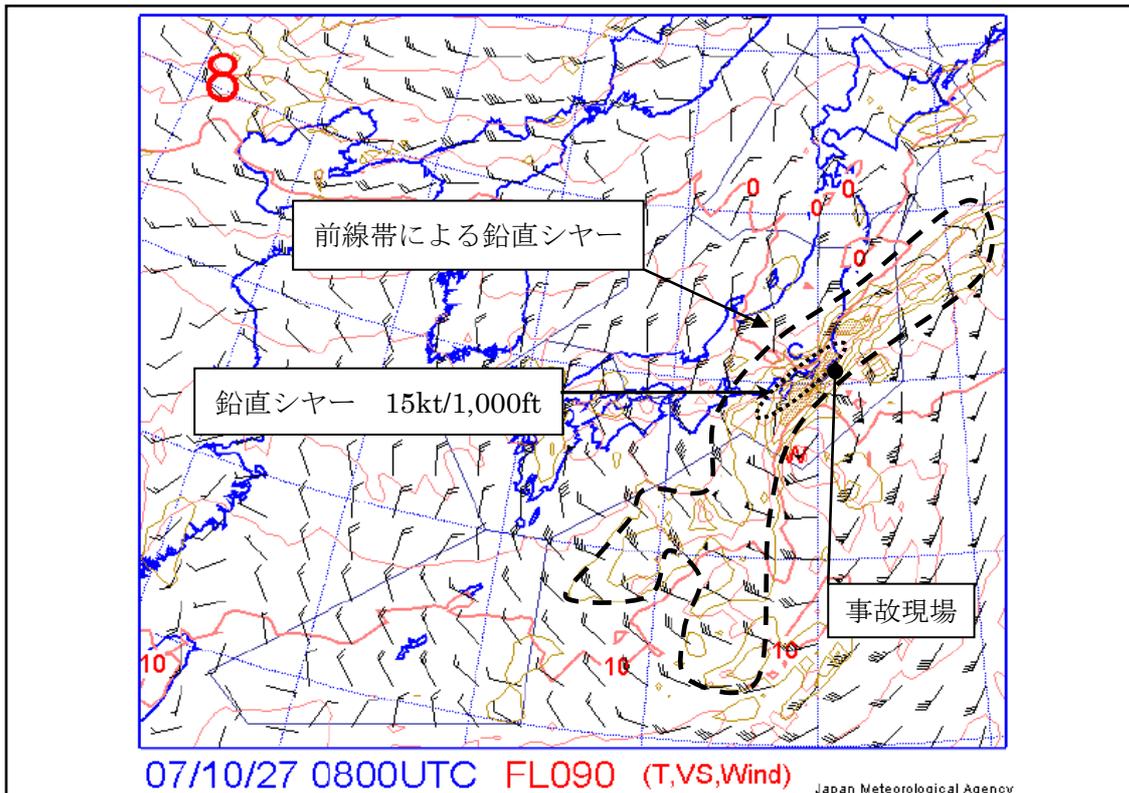
# 付図 1 2 鉛直シヤー解析図

同日17時の東経140度の垂直断面図によると、寒気と暖気の境界には鉛直シヤーがあり、台風の温帯低気圧への変化に伴い前線帯が顕在化している。事故現場に近い房総半島付近(北緯35度)では5,000ftから10,000ftにかけて、15kt/1,000ftの鉛直シヤーが示されている。

同時刻の高度9,000ftの水平断面図によると、前線帯は房総半島から北東及び南方向に伸びている。特に北東方向に伸びる前線帯の南北では風向風速の変化が著しい。

2.6に記述したとおり、事故発生時刻ごろ、台風は事故現場付近に達し、雲の変化から温帯低気圧へ変化する過程にあつて、前線帯が台風の北側に顕在化したことで、事故現場付近では強い鉛直シヤーが解析されていた。また、レーダーエコー強度には前線帯の走行に沿って降雨強度の色階調が大きく変化した降雨域があることから、事故現場付近は、激しい気流の擾乱が発生していたものと推定される。

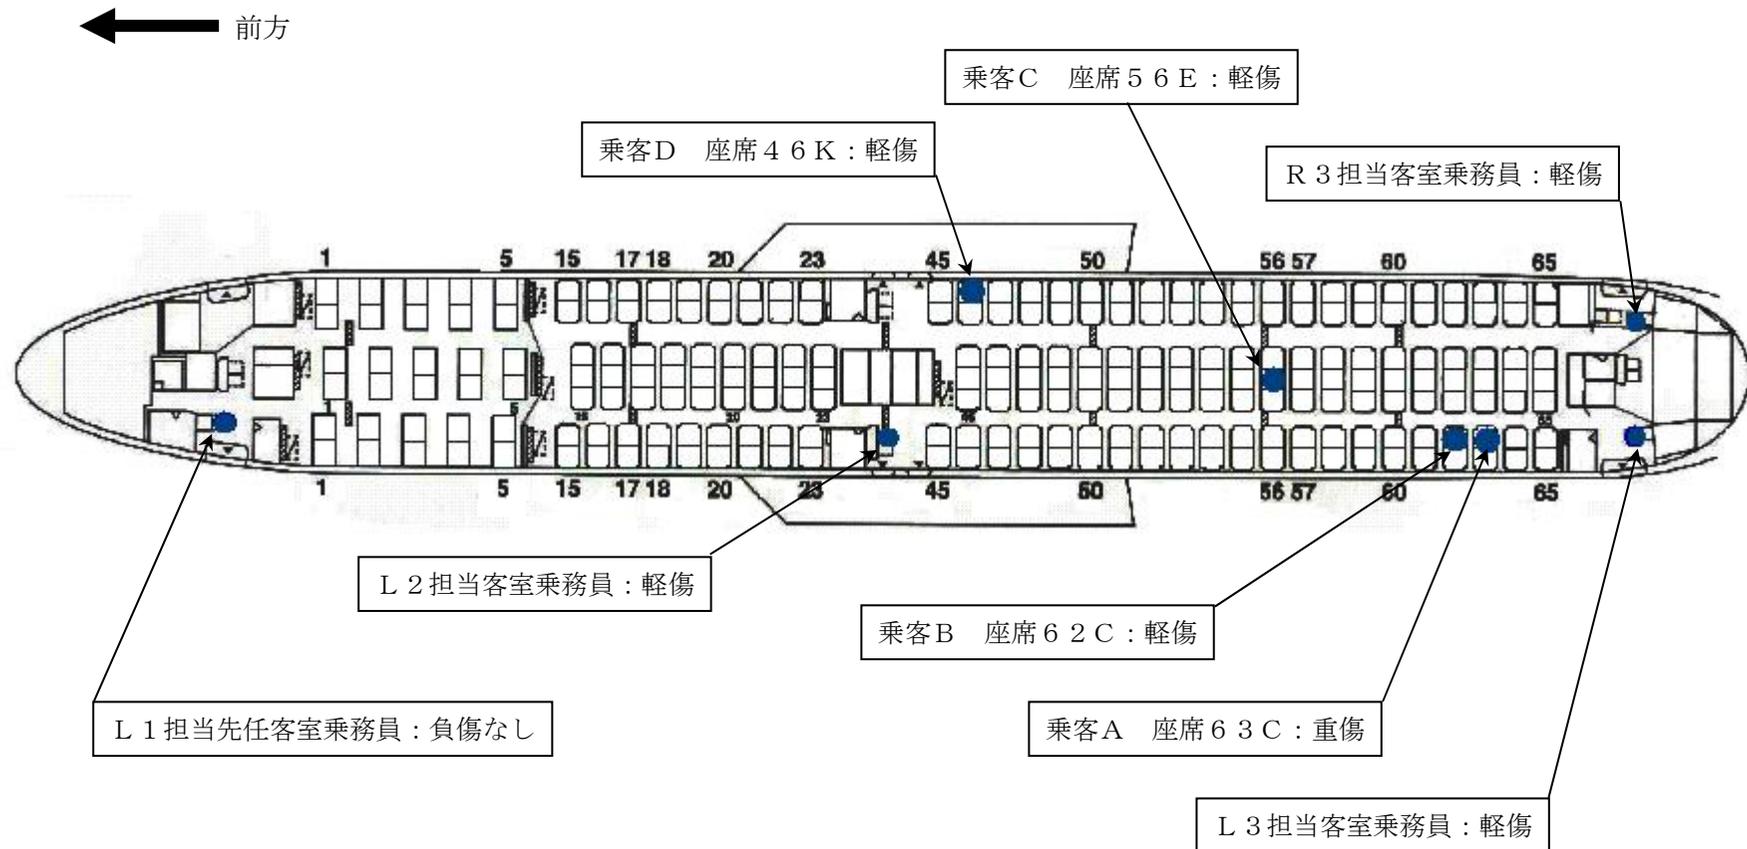
付図 1 3 事故発生時の負傷者と客室乗務員の位置図

乗客A	女性 77歳 (座席63C)
負傷の部位・程度	第12胸椎圧迫骨折

なお、6名（3名は客室乗務員）の軽傷者は、シートベルトをしていたが、3.4に記述した機体の動揺のため、その影響を受けやすい首（頸椎）や腰（腰椎）を負傷したものと推定される。特に、L3、R3担当の客室乗務員からは客室視界が限定されることから、同乗務員は、乗客の状況の把握等を行うために、乱気流に対して安定した姿勢を取りにくかったことが考えられる。

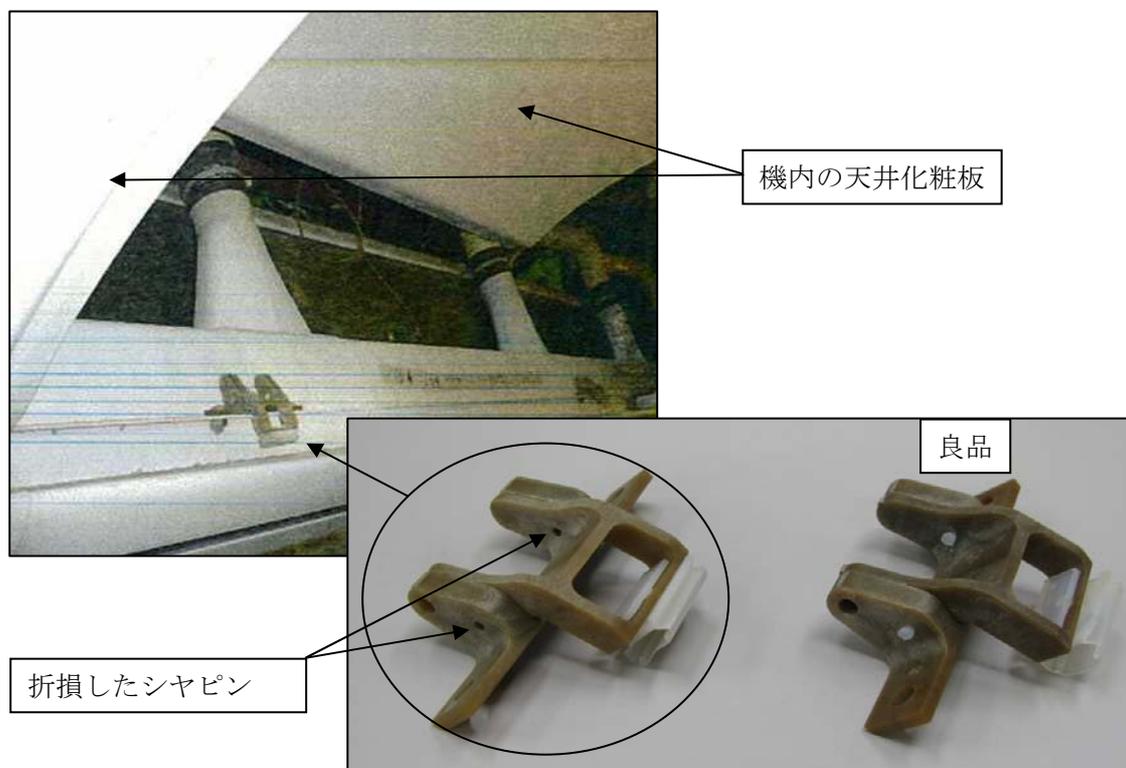
写真2 損傷したクランプ

同機は到着後、強い乱気流に遭遇したため検査を実施し、判明した損傷は、次の1点であった。

客室中央位置の天井化粧板を支持するクランプ（留め具）の一個が損傷した。

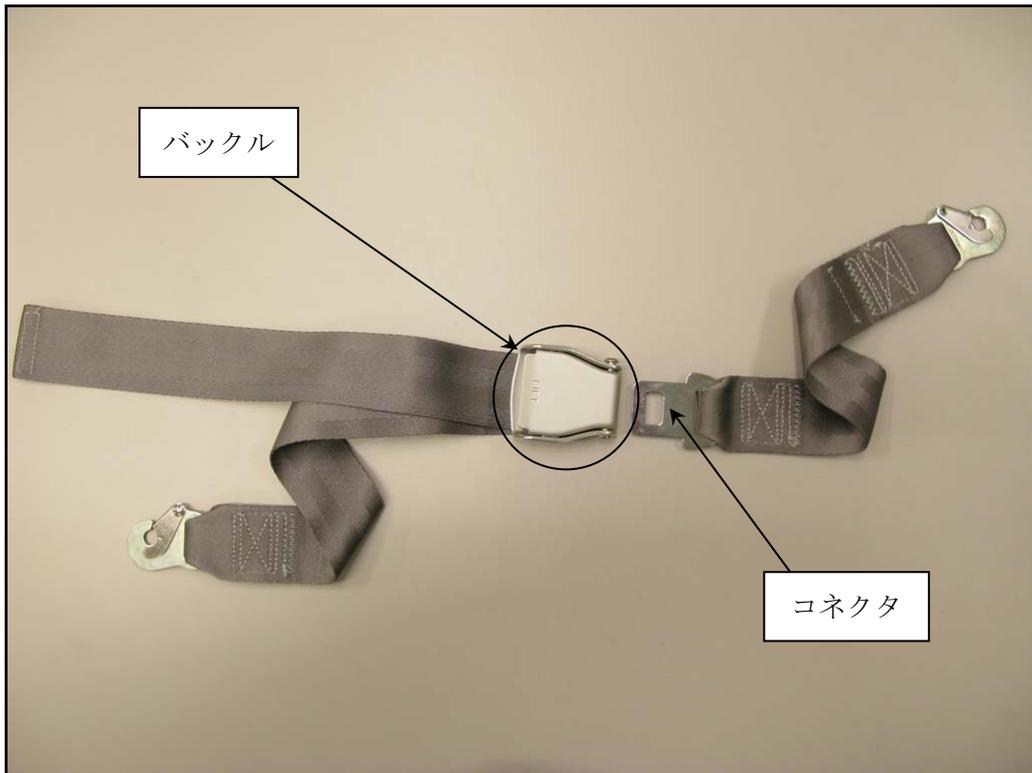
写真3 同機のシートベルト

同機に装備されていたシートベルトは米国アムセーフ社製（パーツナンバー：2011-1-731-2847）であり、コネクタをバックルに差し込むとラッチによりコネクタが固定され、バックルのフラップを起こすとラッチが外れコネクタが開放される機械的な構造である。

乗客Aが使用していたシートベルトを調査した結果、シートベルトに外観的な損傷はなく、正常に機能することが確認された。

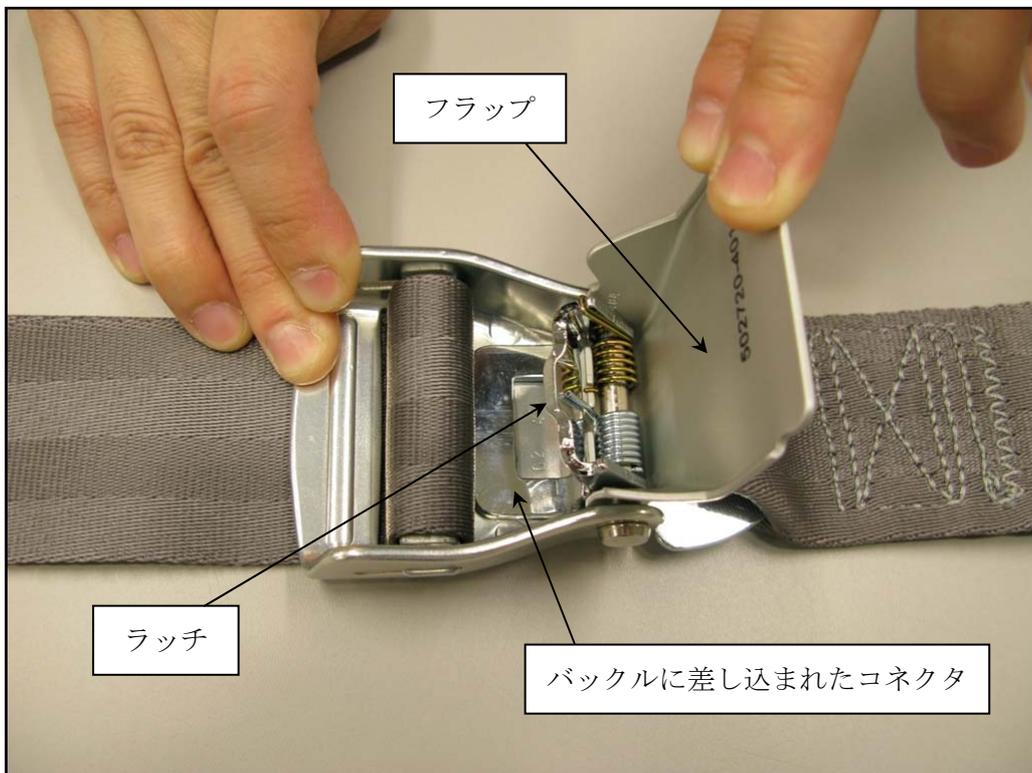
写真4 バックル構造

シートベルトが外れたことについては、機体が大きく動揺した際に、乗客が膝の上に抱えていたバッグが、シートベルトのバックルに接触しフラップを引き起こしたことによるものと推定される。

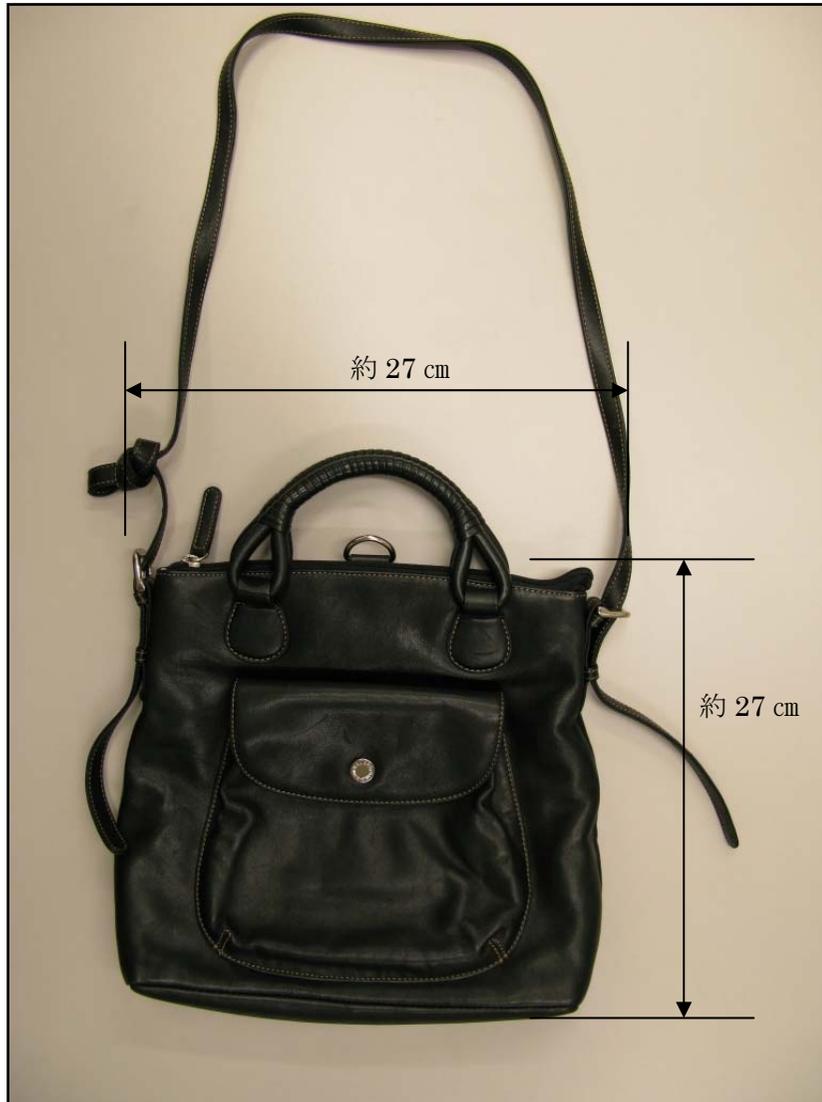
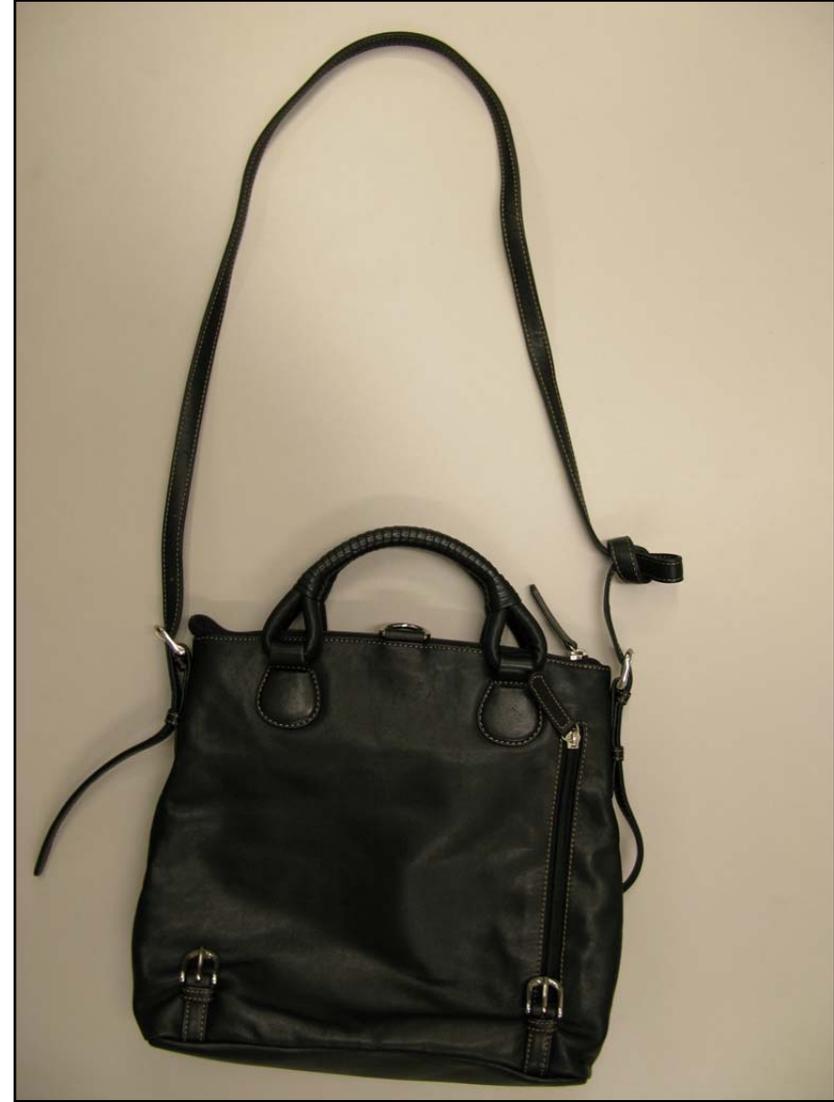
写真5 乗客が携帯していたバッグ

事故発生当時、乗客Aが携帯していたバッグは、縦27cm、横27cmの革製で、表にはポケット、裏にはバッグを背負うための金具が付けられていた。

また、バッグには必要な身の回りの物として財布やパスポートなどの貴重品の他、眼鏡が入っていた。

なお、当該バッグは、同社の国際旅客運送約款第10条（手荷物）第D項（持込手荷物）の「旅客が携帯し保管する身の回りの物」に該当し、機内への携帯が許容されている。

乗客が携帯する貴重品等の身の回り品は、搭乗する乗客が保管するものであるが、機内における乗客の安全確保の観点から、運航乗務員及び客室乗務員は、機体が動揺中に、乗客が携帯する身の回り品によってシートベルトが外れる可能性があることに留意し、大きな揺れが予想される場合には、乗客に対してこれを説明するとともに、携帯する身の回り品を客室天井の棚、座席の下又はシートポケットなどに収納するよう案内し、かかる事故を未然に防ぐ必要がある。

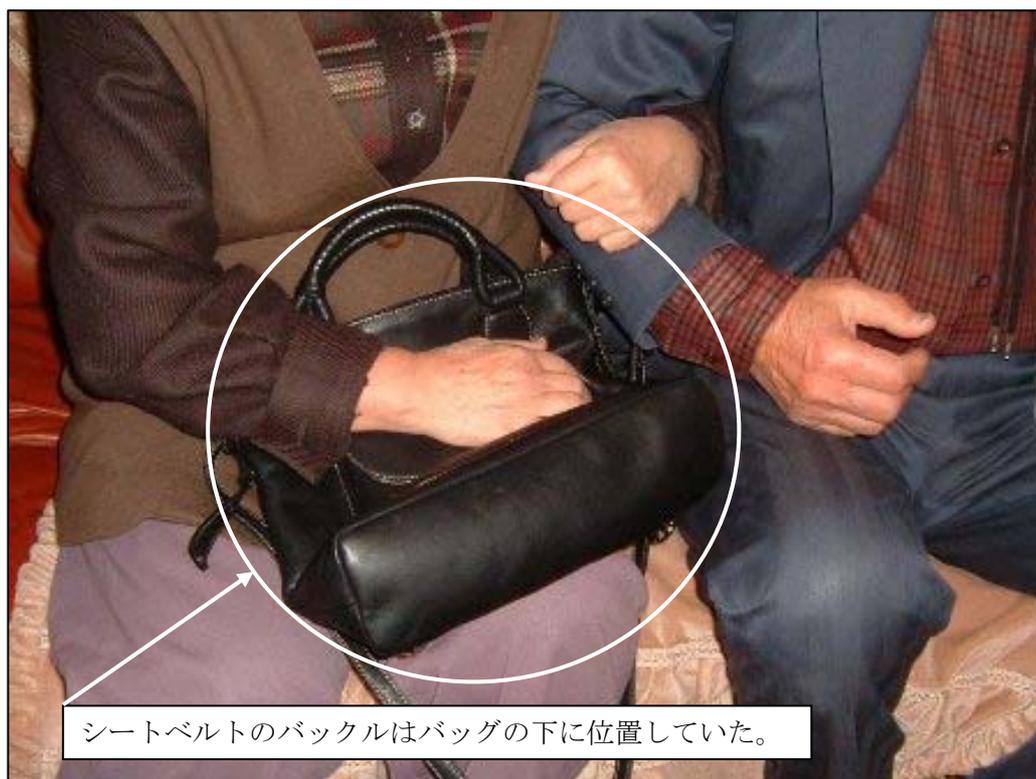
写真6 乗客Aによるバッグの保持状況の再現

飛行中は、シートベルトを着用していることを何度も確認した。成田への降下前にトイレのため席を立ったが、席にもどりシートベルトを着用したことを覚えている。揺れ始めたときは、バッグを膝の上に置いて右手で抱え、左手は隣にいた夫の右腕につかまっていた。大地震のように大きな揺れが「ガタガタガター」ときて、体が宙に浮いて1mくらい前方に飛んだように思う。その後、前席の背もたれに落ちて、その時に腰の骨を折ったと思う。

乗客Aによる着座状況を再現し、同機の揺れによって、乗客Aが携帯していたバッグがシートベルトを開放する可能性の有無について検証した。なお、乗客がシートベルトを着用した状態では腰は座席に固定され、腰の位置に自由度がないことから、膝上に抱えたバッグを上下及び左右に動かすことで、機体の縦及び横の動揺を模擬した。

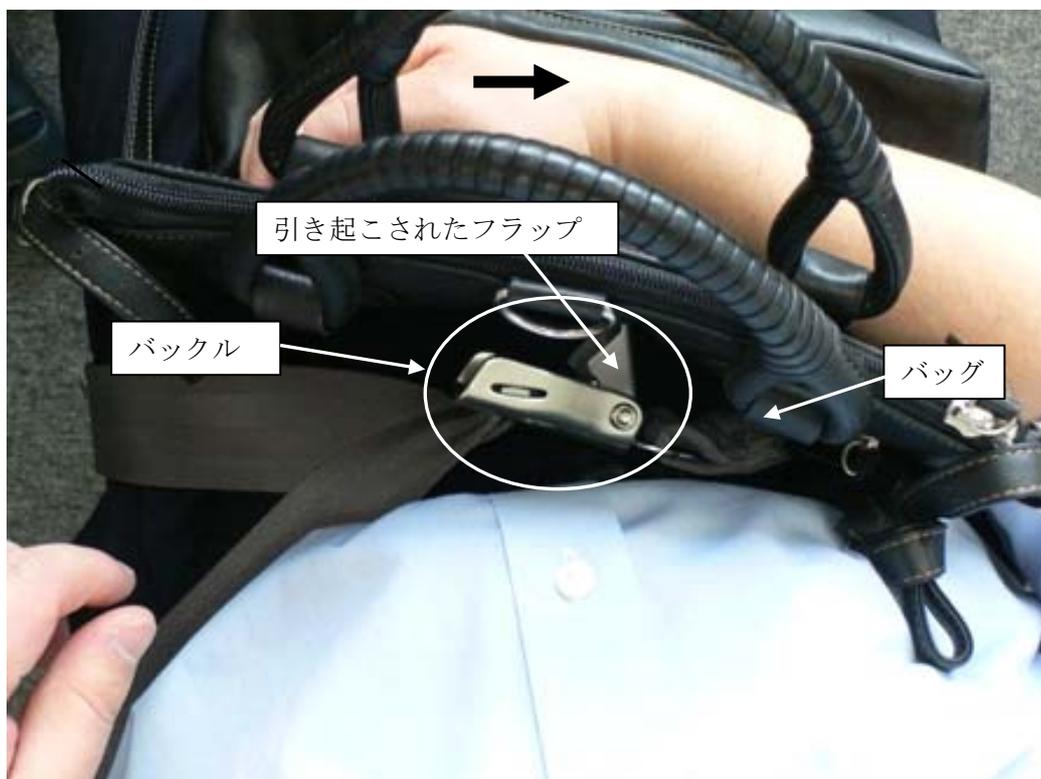
写真7 シートベルト開放の検証

検証の結果、膝上に抱えたバッグを右（バックルのフラップを引き起こす方向）に動かすと、革製バッグが金属製フラップに接触し、その結果フラップが容易に引き起こされ、シートベルトが開放されることが確認された。

また、乗客Aのシートベルトが外れたことについては、2.15の検証結果のとおり、同機が大きく動揺した際に、当該乗客が膝の上に抱えていたバッグが、シートベルトのバックルに接触しフラップを引き起こしたことによるものと推定され、このことで乗客Aは座席から飛び出し、前席の背もたれに腰を強打し負傷したものと推定される。
