AA2008-1

# 航空事故調査報告書

Ⅱ 個人所属 JA3812

所 属 個人  
型 式 セスナ式172N型  
登録記号 JA3812  
発生日時 平成19年5月20日 17時10分ごろ  
発生場所 茨城県筑西市明野場外離着陸場

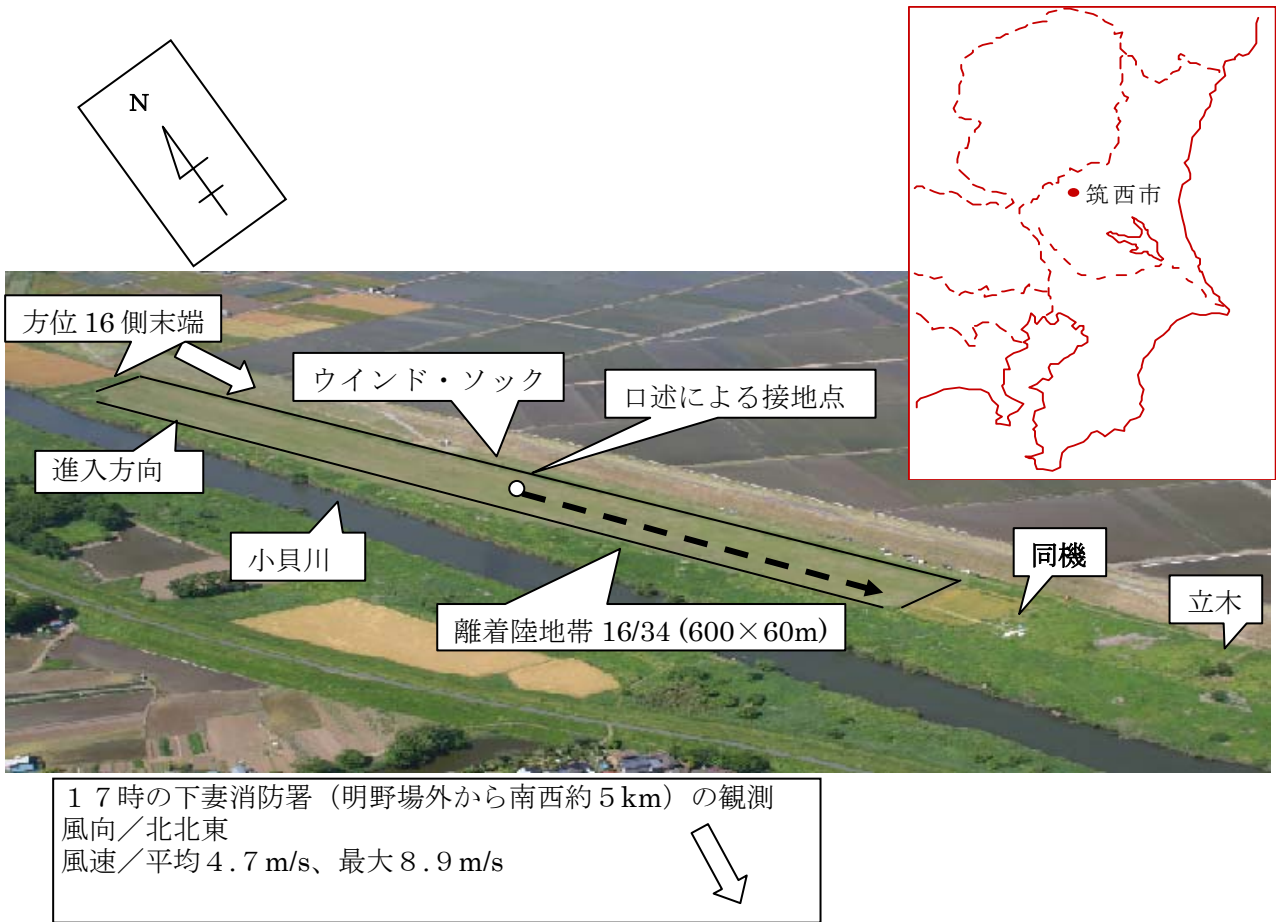
# 付図1 事故現場の状況

明野場外は小貝川の河川敷にあり、河川敷の東側に離着陸地帯より約5m高い堤防がある。離着陸地帯は方位16/34で、長さ600m(1,968ft)、幅60m、表面は転圧した土でほぼ全面を草が覆っている。離着陸地帯の中央付近の東側に高さ8mのウインド・ソック1基が設置されている。また、離着陸地帯の方位34の進入側末端の手前128mのところに高さ約6mの立木がある。

離着陸地帯の方位16の進入側末端から約330m(残距離885.8ft)に同機のものと思われる最初の接地痕があり、離着陸地帯終端に隣接した奥行き約33mの麦畑には高さ約1mの麦を車輪で踏み倒した跡が残っていた。

麦畑の南側境界は高さ約50cmの上り段差となっていて、そこに脱落した前脚が残されていた。その先には機首下面の幅で雑草が踏み倒されて地面が削られた跡があり、約6m先の高さ約20cmの上り段差には衝突痕が残されていて、付近に脱落した右主脚があった。同機はその衝突痕の約1m先に機首方位を約350度に向けて転覆していた。

同機は麦畑の南側境界の約50cmの段差で前脚を脱落させ、主脚を損傷させ機首下面で雑草を踏み倒しながら滑って、その先の約20cmの段差に機首下部を衝突させ、前方に回転するように転覆したものと推定される。

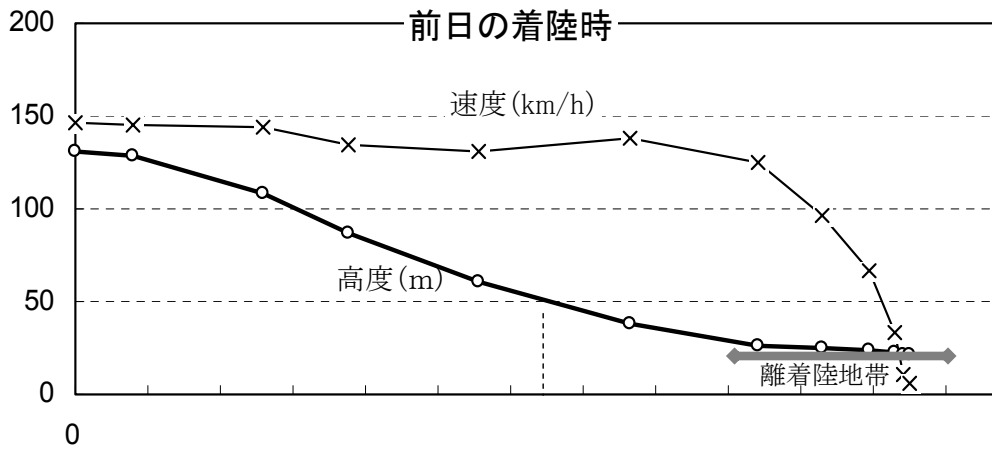
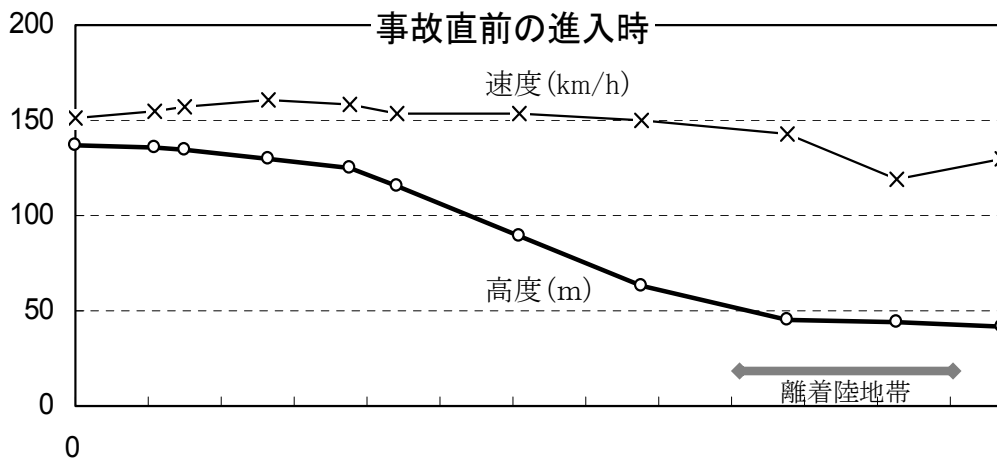
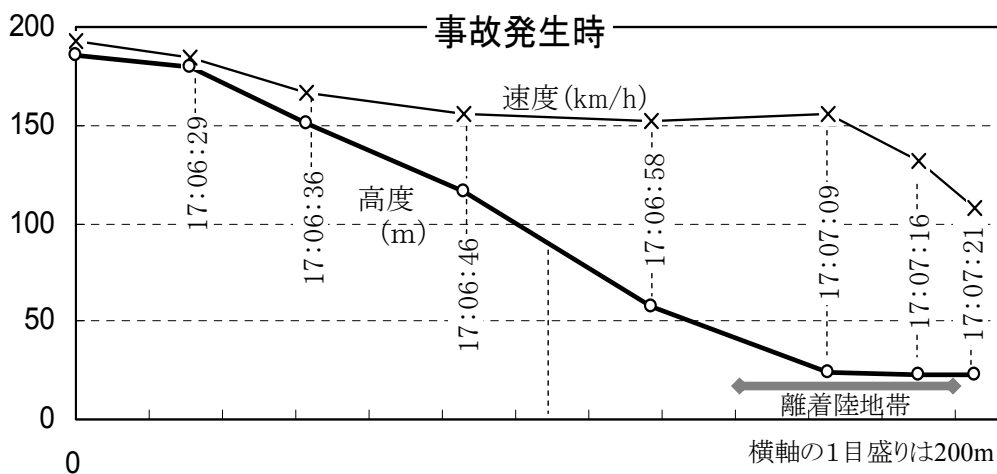
付図3 GPS記録

前席右の同乗者が携行していたGPS（米国ガーミン社製GPSmap96C）に記録されていたデータから、同機の前日の着陸、事故直前と事故発生時とについて比較し、以下のように判読した。（付図3 参照）

(1) 事故前日の着陸時には、離着陸地帯の進入側末端の手前約500～1,000

mの区間での対地速度は約70kt（約130km/h）となる。事故発生時と事故直前の進入時には、約80kt（約150km/h）となる。

(2) 事故発生時には、離着陸地帯の進入側末端の手前約200mから離着陸地帯に約200m入った位置までの区間での11秒間の平均対地速度は約80ktとなる。

(3) 事故前日の着陸時には、離着陸地帯の進入側末端の手前約500mでの高度は、離着陸地帯（GPSの高度で20～25mと推定）を基準として約25～30mとなり、事故発生時には、約65～70mとなる。

2.1(1)の口述によれば、明野場外のウインド・ソックは真横の風を示していて、進入時の指示対気速度は70ktくらいであった。また、2.6.3の記述のとおり、事故時の進入の対地速度は約80ktであった。このことと、2.4に記述した風の情報から、事故当時は追い風成分があったものと推定される。

- ① 2.6.3の記述のとおり、約80ktの対地速度は事故直前の進入時とほぼ同じであり離着陸地帯に入った後でも減速が見られないこと。
- ② 事故前日と比べて離着陸地帯の手前約500mでの同機の高度が高いこと。
- ③ 機長の口述から同機がバウンドしたこと。

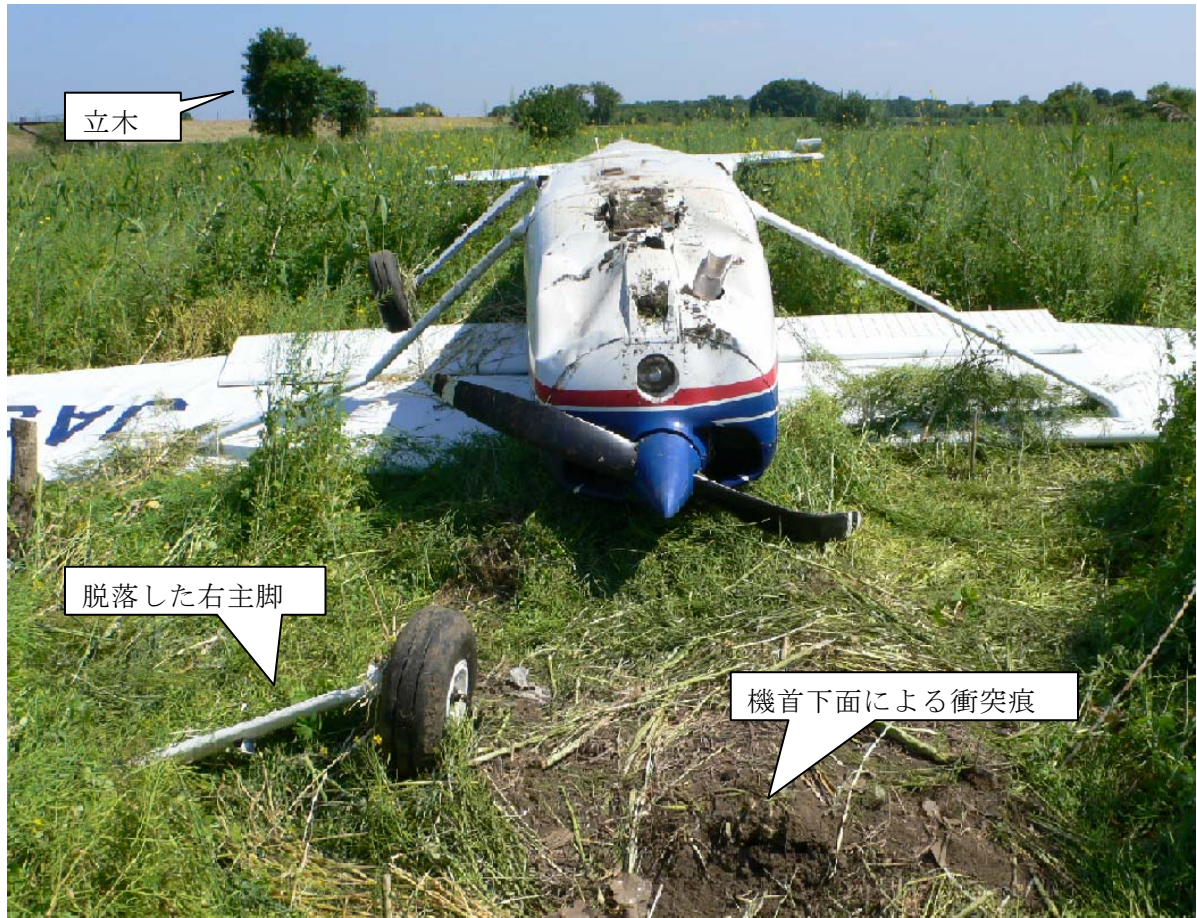
## 写真 事故機

- (1) 胴体 前部下面へこみ
- (2) 主翼 左翼中央付近にゆがみ
- (3) 前脚 取り付け部が破断し脱落
- (4) 主脚 左右とも取り付けボルトが破断し、右主脚は脱落
- (5) プロペラ（金属製固定ピッチ）  
2枚共先端部が後方に湾曲
