AA2008-10

航空事故調査報告書

I 昭和航空株式会社所属 JA5257

所 属 昭和航空株式会社
型 式 セスナ式404型
登録記号 JA5257
発生日時 平成19年11月15日 10時36分ごろ
発生場所 岐阜県中津川市恵那山山頂付近

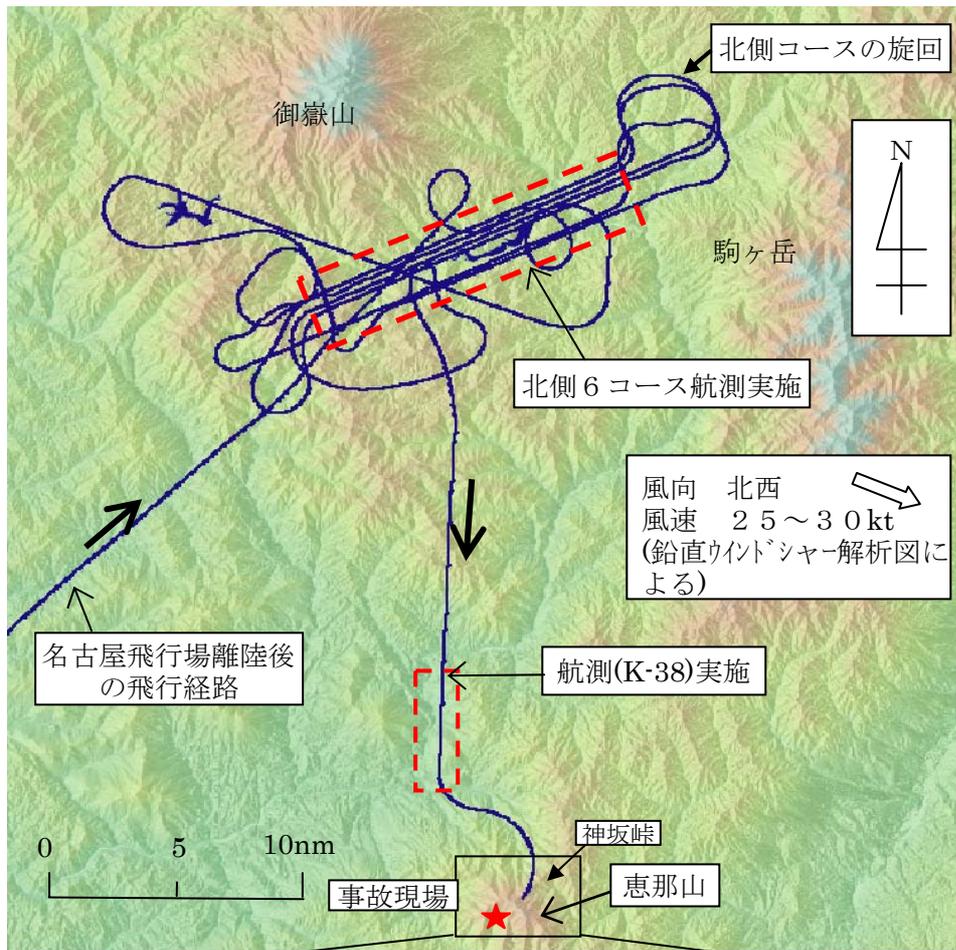
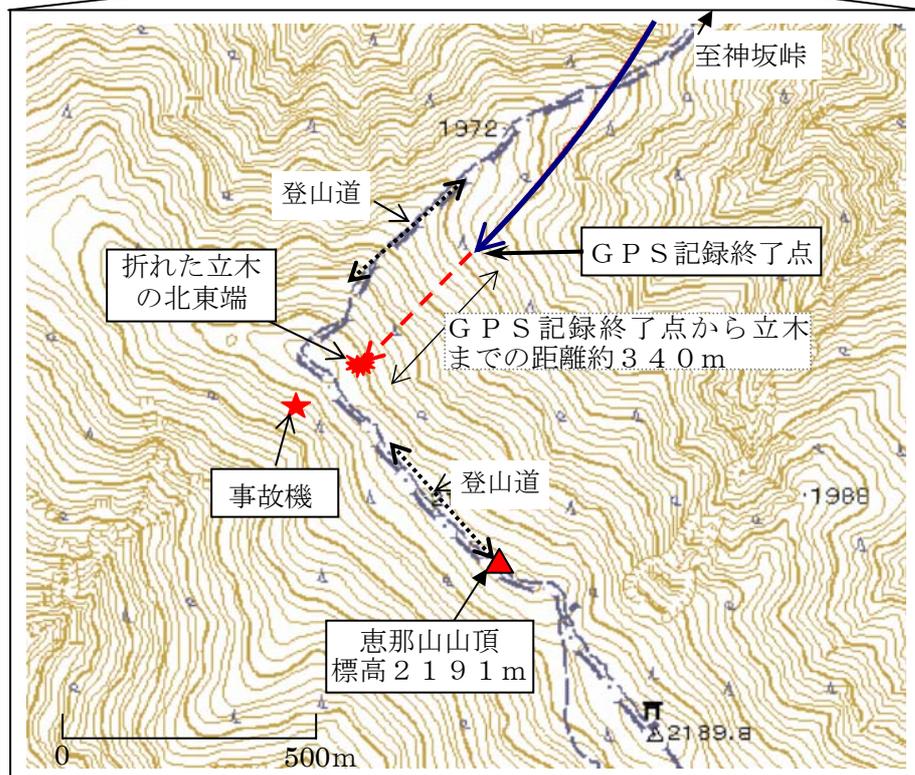
付図1 推定飛行経路図

付図1に示すとおり、同機の事故前の右旋回は、北側の航測空域での旋回に比べ旋回半径が大きくなっていた。事故前の右旋回のバンク角が小さかったものと考えられるが、次のコースは2.13.1に記述したとおり、K-38より低いことから、効率良く進入するためには右旋回中の最大速度を過ぎた付近から降下を開始し、バンク角を大きくする飛行法が適当であったものと考えられる。

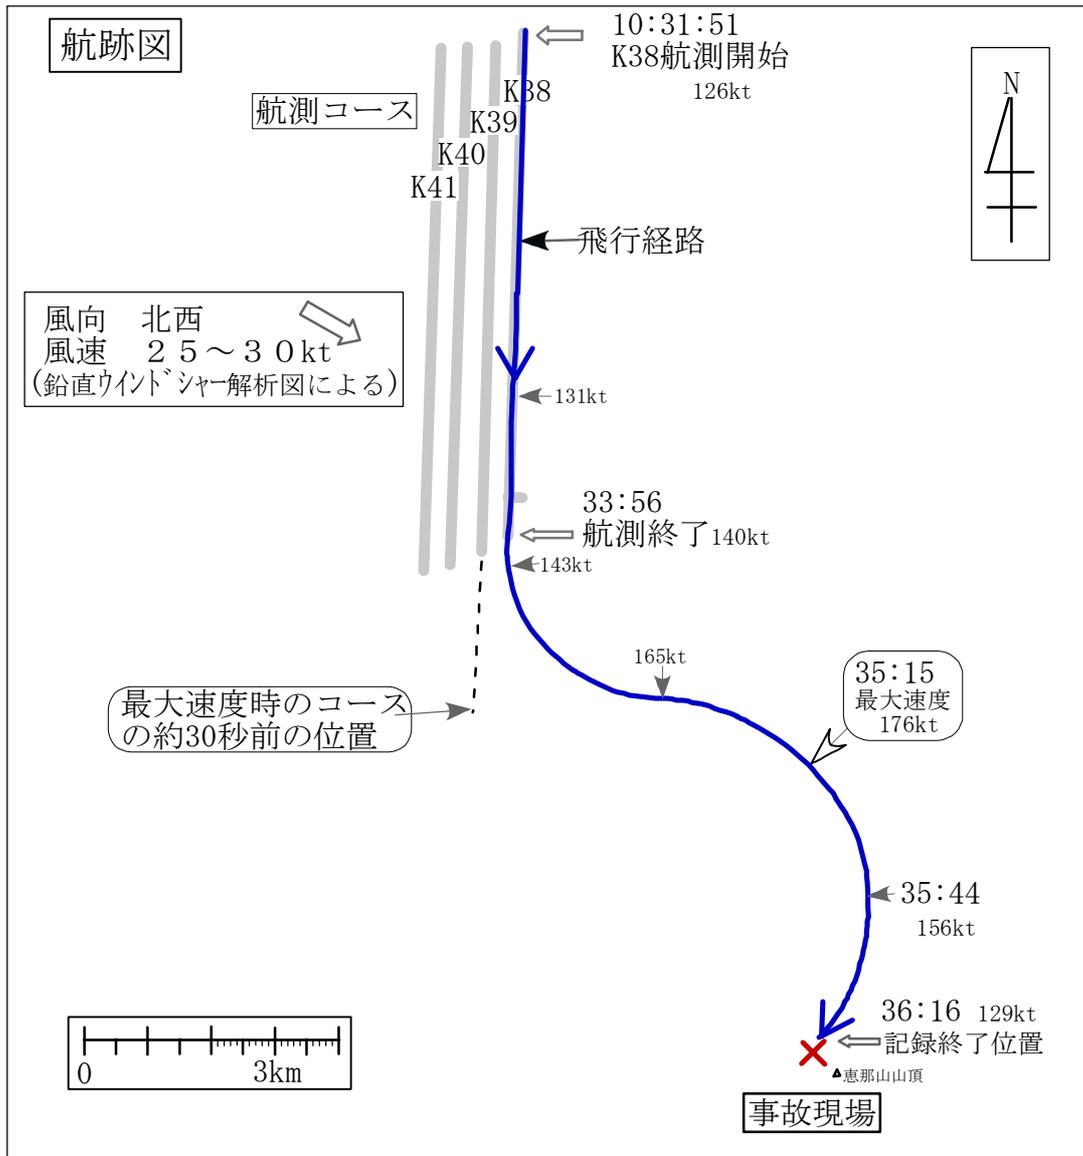
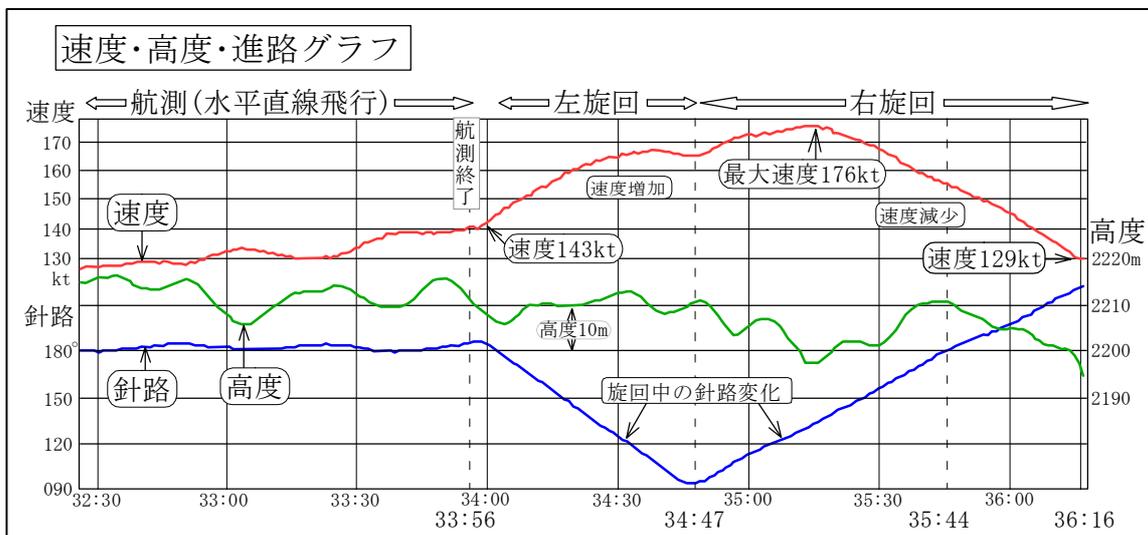
付図2 G P S解析図

付図2に示した事故直前の右旋回は、歪みがほとんどない円弧となっていた。

記録が終了した位置から事故現場北東端の折れた立木位置までは、それまでの旋回経路をほぼ延長した経路となっていた。北東端の立木までの到達時間は、最終の速度で約5秒となり、高度変化は約5mの降下であった。

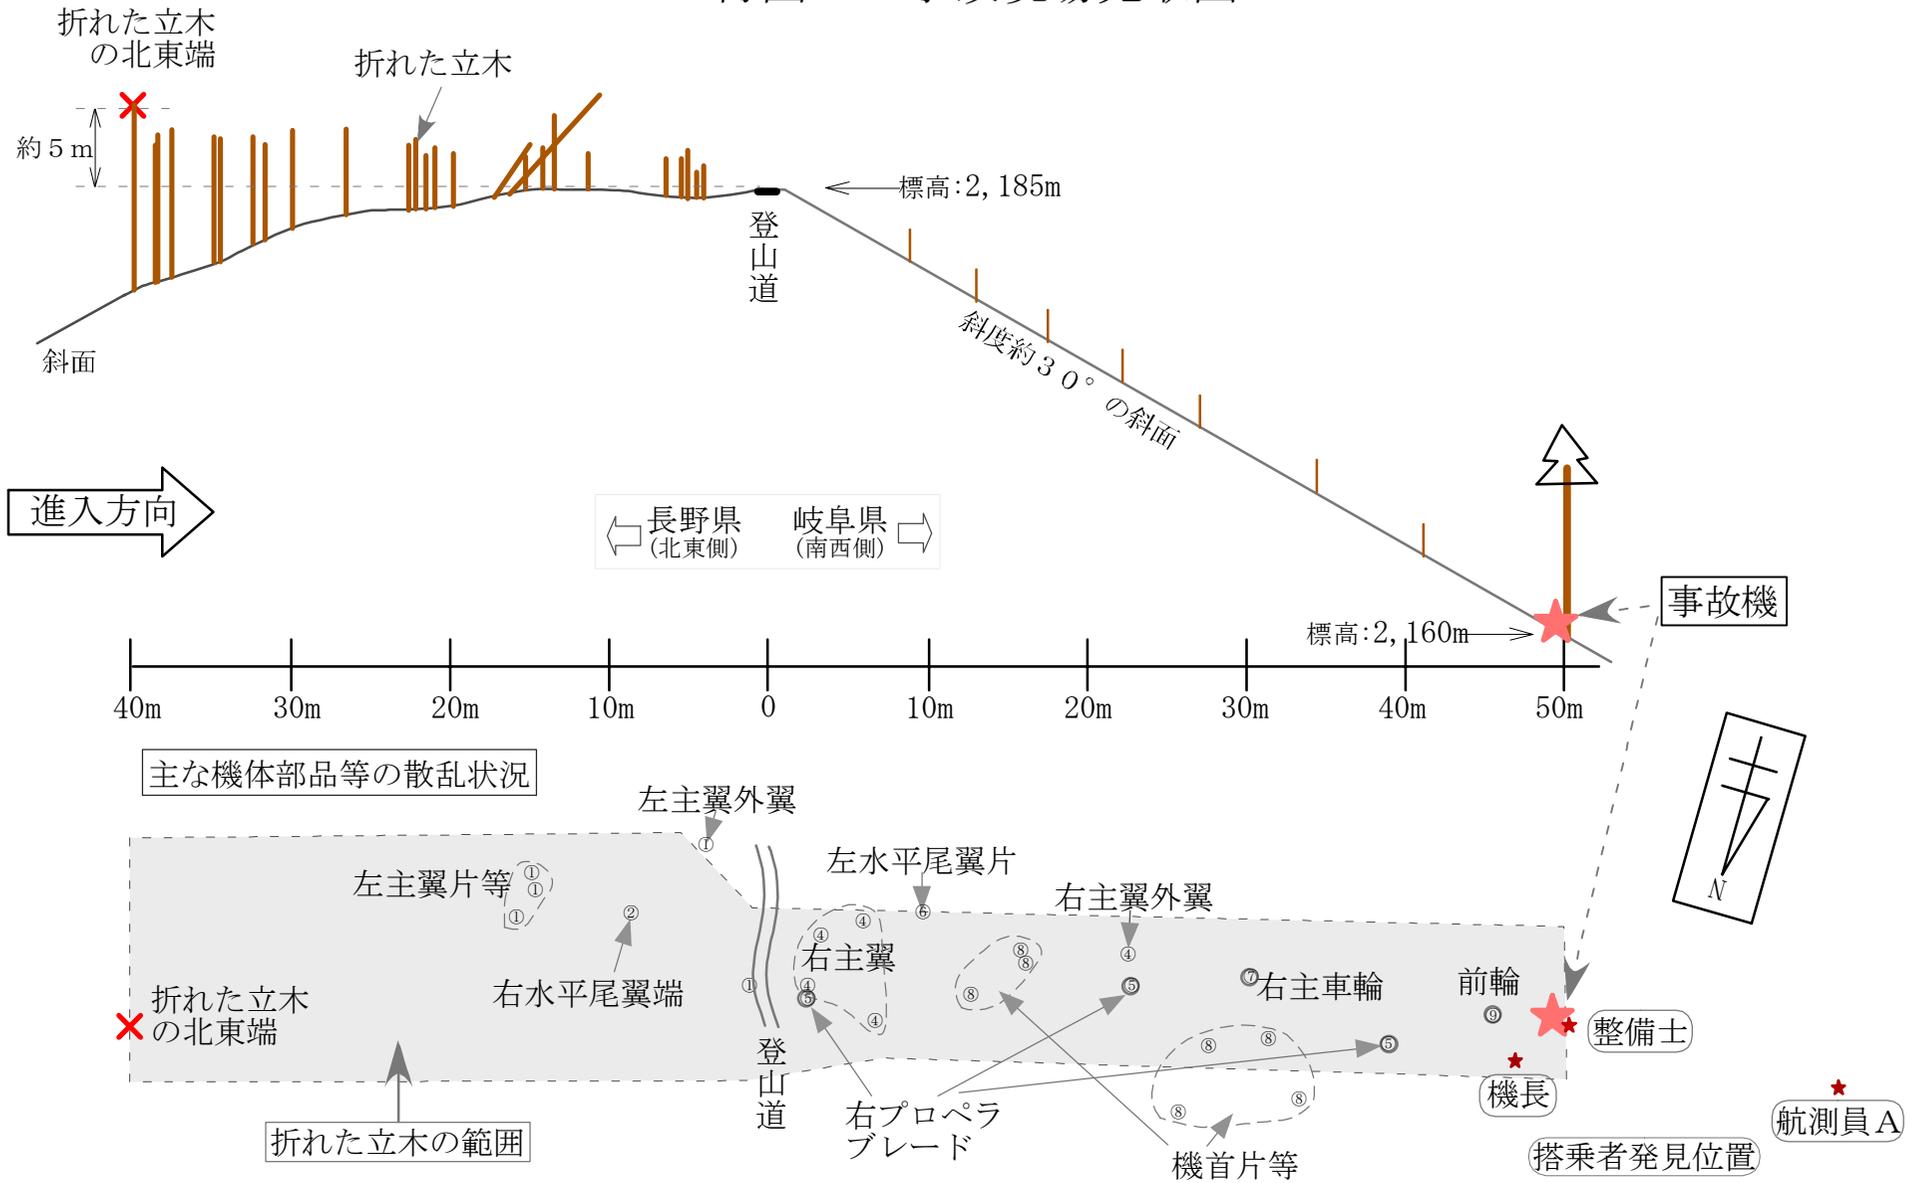
付図3 事故現場見取図

同機は、登山道から水平距離約 50 m の岐阜県側斜面の、標高 2,160 m の位置にある直径約 50 cm の木に、機体をくの字に巻き付け、機首を西に向けて停止していた。機体位置から登山道まで斜面の立木が約 10～15 m の幅で折れていた。

登山道から北東の長野県側は、水平距離約 40 m、幅約 15 m の範囲で立木の先端がほぼ同じ高さで折れていた。長野県側の立木の折れ口の高さは、登山道から高さ約 5 m、標高にして約 2,190 m であった。また、登山道近くには直径 20 cm 程度の木が数本根こそぎ引き抜かれた状態で倒れていた。

同機の進行方向に向かって左側の、登山道から約 15 m 手前に左主翼外板、その約 7 m 進行方向に右水平尾翼端、更にその横約 7 m に左主翼外翼がそれぞれ落下していた。左主翼外翼位置にある立木は、回りの立木の折れた位置より 3～5 m 高い位置が折れ、斜めに倒れていた。

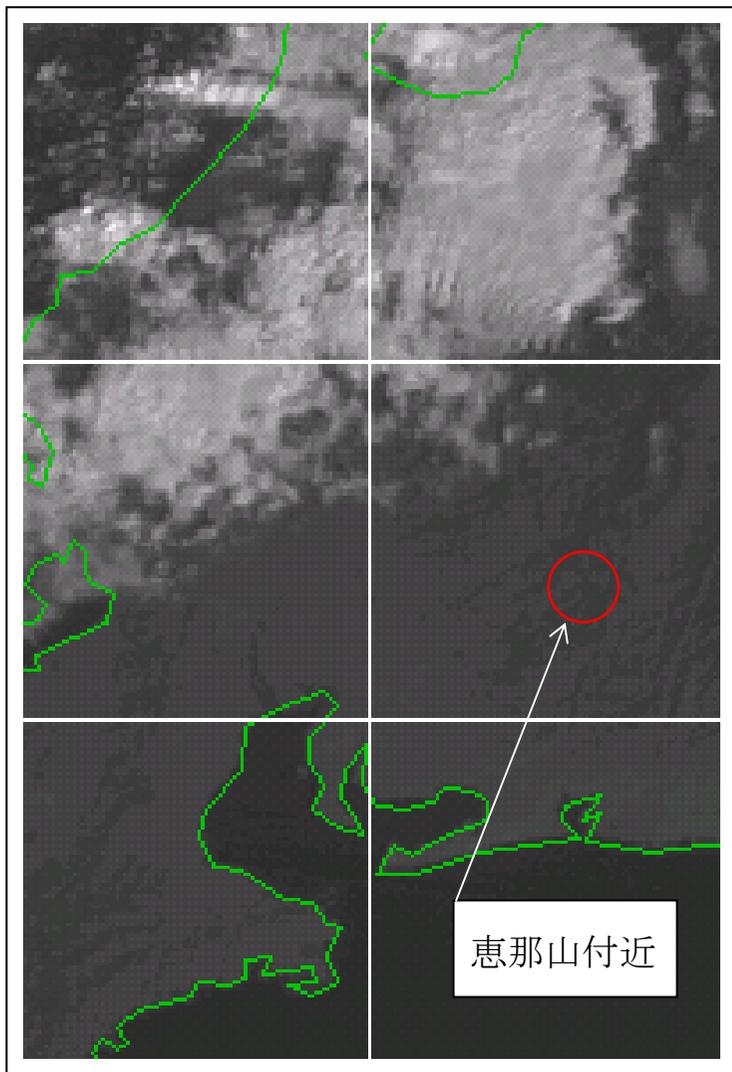
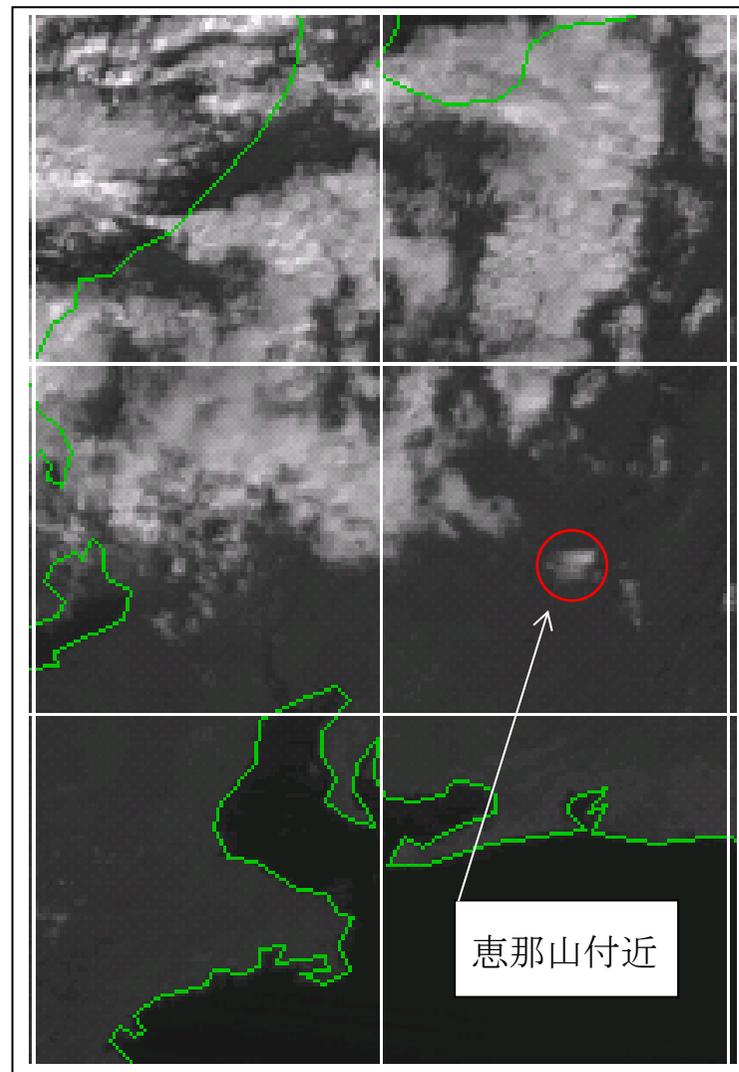
付図4 衛星雲画像

- (2) 衛星雲画像によると、恵那山周辺には10時から11時にかけて雲が発生していた。

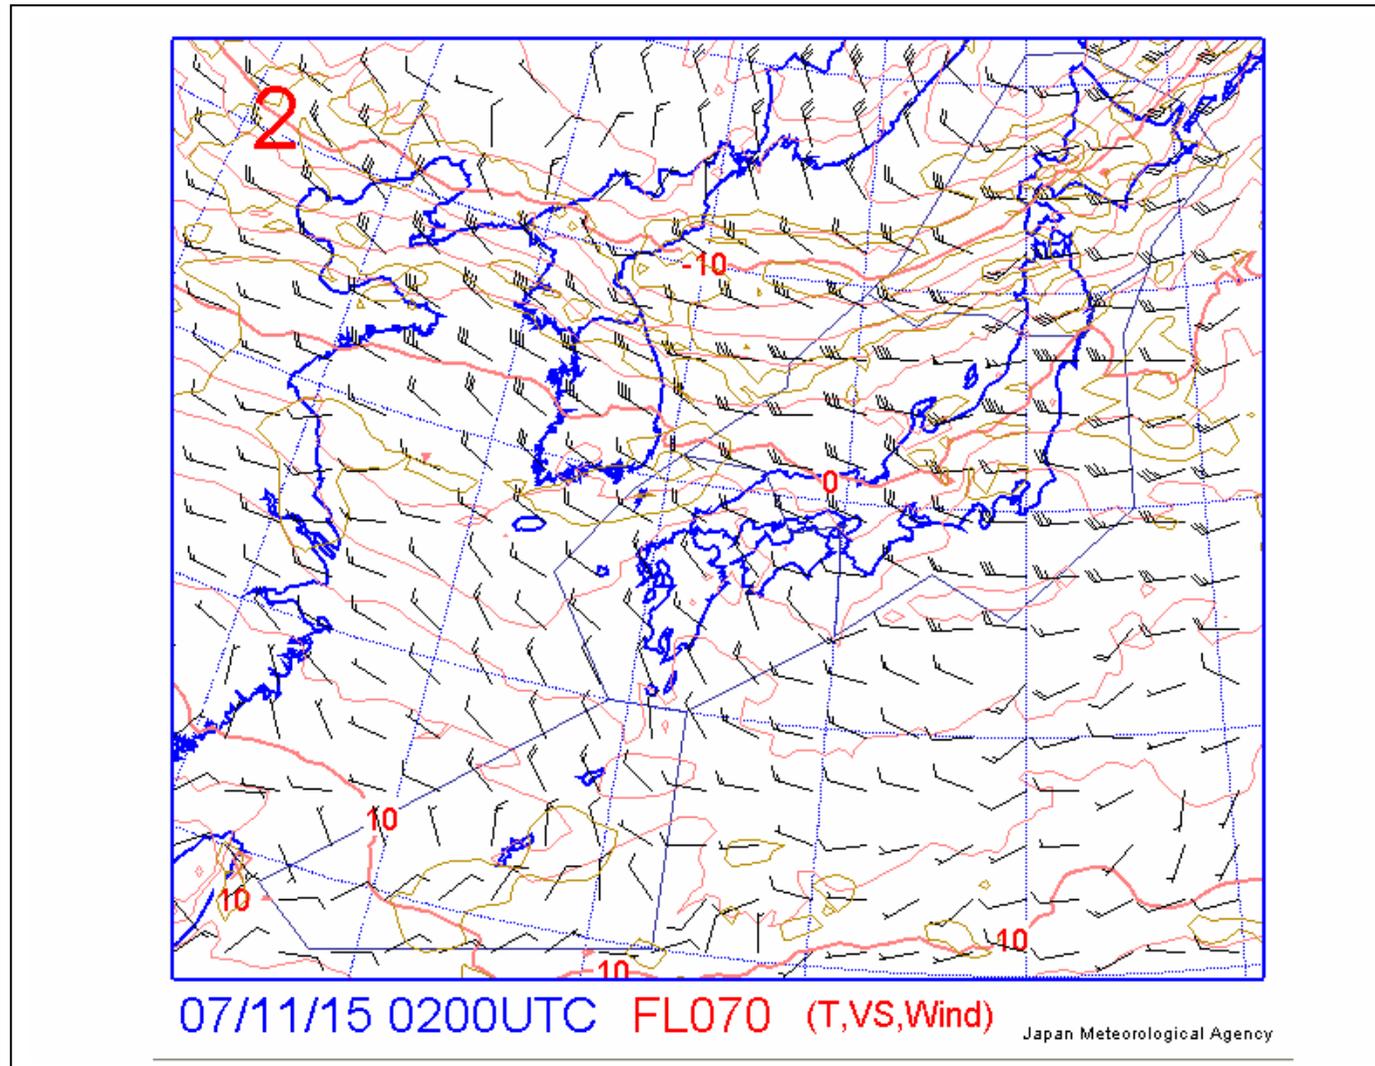
付図5 鉛直ウィンドシャー解析図 (平面図)

- (3) 15日午前11時7,000ftの風の状況は、鉛直ウインドシャー解析図によれば、北陸から東海地方は北西の風25～30ktであった。

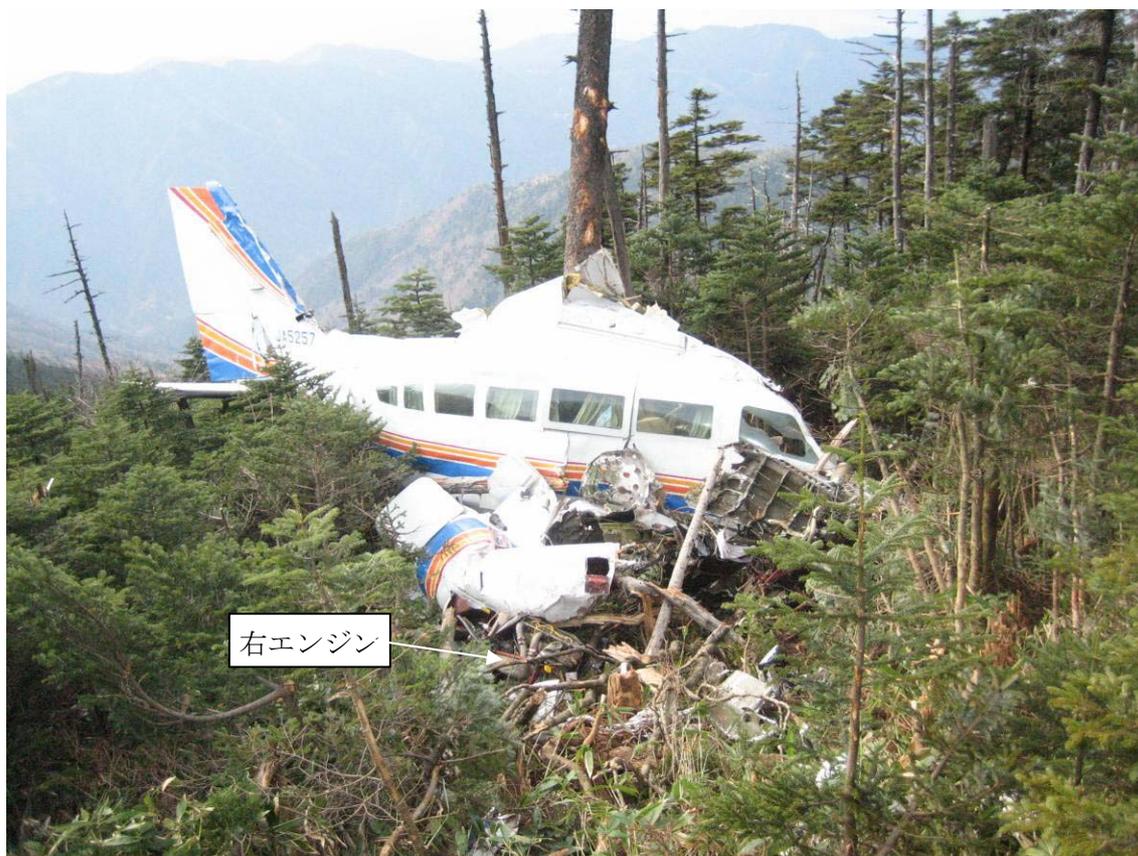
写真1 事故機

機首部分及びコックピットの左側は大破し、左操縦座席は、機体の前方約 3 m のところにあった。また、左操縦席側の計器板は飛散していた。

コックピットの右操縦席及び計器板の損傷は小さく、計器の外観は、ほぼ正常な状態であった。右操縦席のシートベルト及びショルダーハーネスは、損傷していなかった。

胴体左側は、天井部分が前方から中央部にかけて破断し、機内が剥き出しになっ

ていた。機体の中央部に直径約50cmの立木がめり込み、後部座席は機内後部で損傷し、座席シートベルトの状態は確認できなかった。

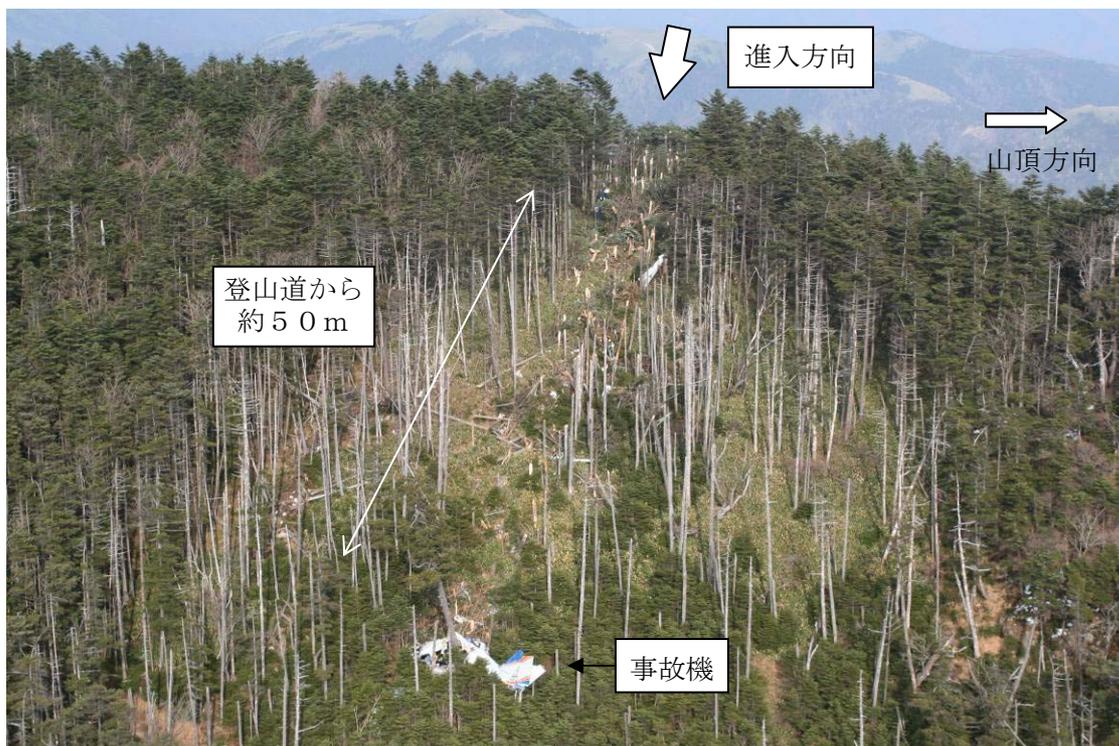
写真2 事故現場

事故現場周辺の立木が、幅約10～15m、長さ約90mの範囲で折れていた。

立木が折られた稜線の標高は 2,185 m、登山道を挟んだ両側は斜度約 30° の斜面となり、付近一帯は高さ 10 m を超える立木が生い茂っていた。

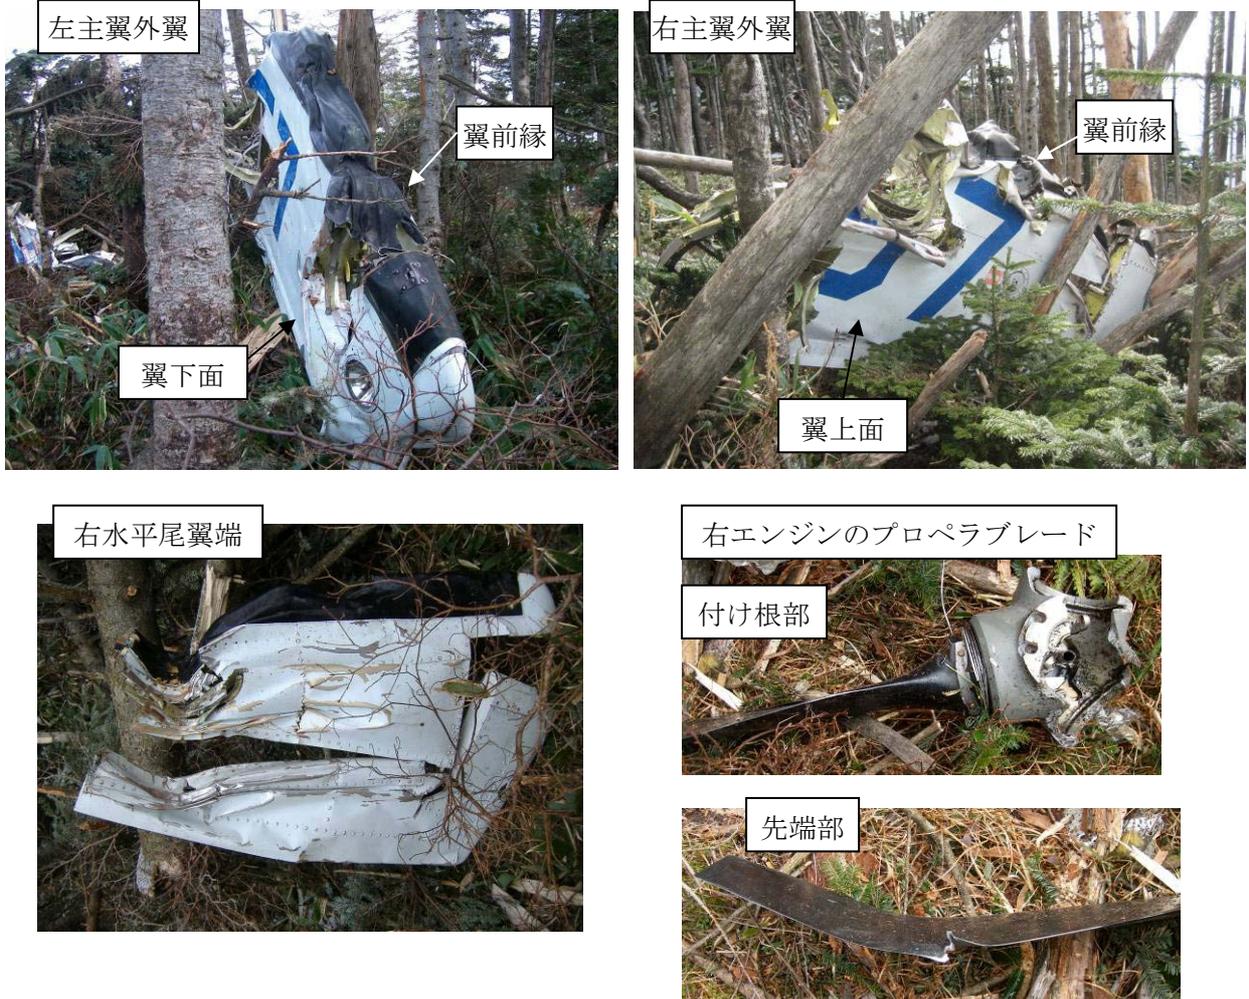
写真3 左右主翼外翼・右水平尾翼端・ブレード

右水平尾翼端の位置から登山道を越えて進行方向へ約 15 m のところに、右主翼内部の桁破片と湾曲した右プロペラブレード 1 枚が、折れた木と重なり合うように落下していた。このブレードの取付部には破断したハブの一部が付いていた。

このブレード位置から南西側の斜面下方約 20 m に右主翼外翼が落下していた。

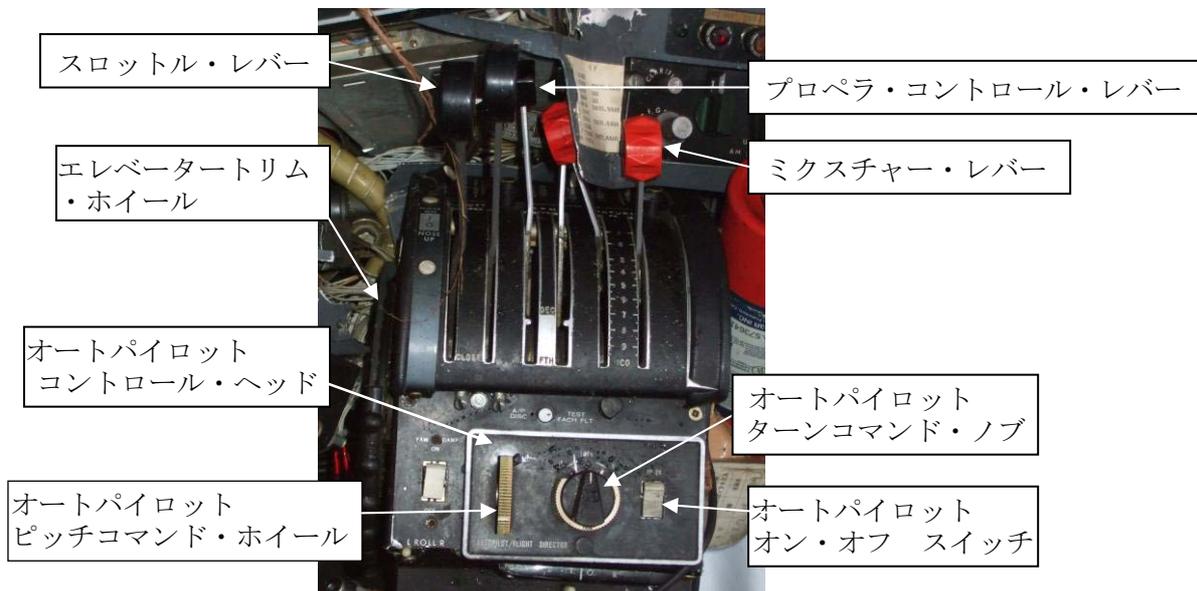
写真4 エンジン・コントロール・レバー等及び オートパイロット・コントロール・ヘッド

スロットル・レバー 左右とも、最大位置から約1/4引いた位置

ミクスチャー・レバー 左：最前方から約1/10引いた位置

右： 同 約2/10 同

プロペラ・コントロール・レバー 左右(右が少し前)とも最前方からやや引いた位置1,900rpm位置よりやや前方にあった。

自動操縦のスイッチはオフ位置で、ターンコマンド・ノブは中央位置にあった。

自動操縦装置のモードセレクター・パネルは、取付部が破断され発見できなかった。
