AA2008-10

航空事故調査報告書

II 株式会社日本航空インターナショナル所属 JA004D

所 属 株式会社日本航空インターナショナル
型 式 ダグラス式MD-90-30型
登録記号 JA004D
発生日時 平成20年3月11日 20時30分ごろ
発生場所 福岡空港南南東9nm付近の上空

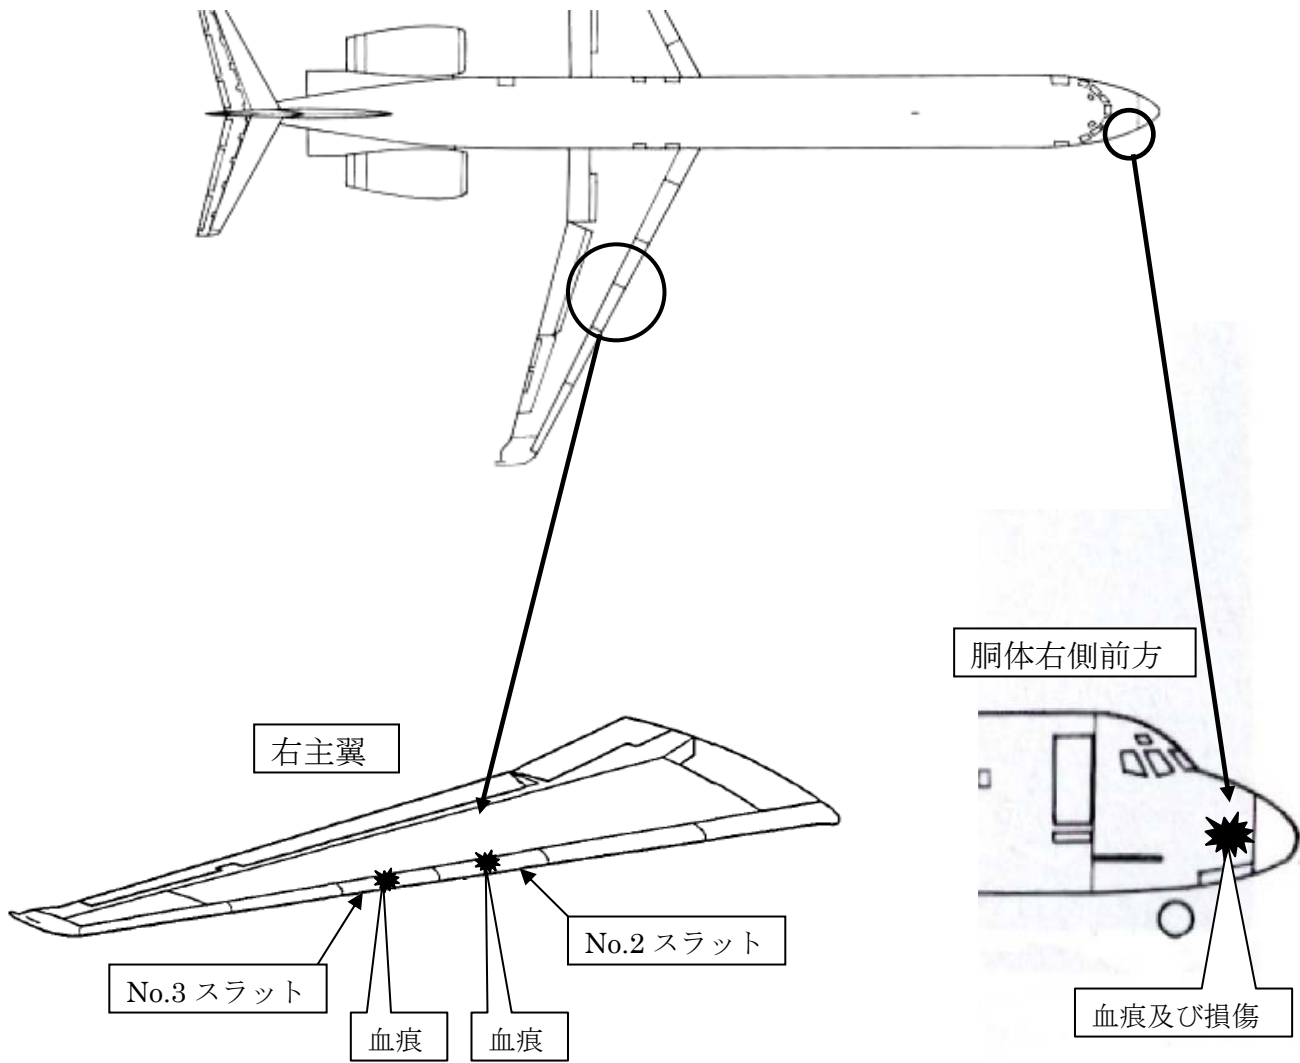
付図2 機体痕跡（損傷）状況

中部国際空港着陸後、同社の整備士がスポットで機外点検を行った際、操縦室右側前方下部の外板に血痕及び損傷を、また、右主翼前縁スラットの2カ所に血痕を発見した。その後、損傷状況について詳細に点検したところ、前脚格納室内部のフレーム2本に、変形及び亀裂が発見された。

渡り鳥は通常群れで飛行することが多いが、2.1に記述したとおり、機長は「異音は1回しか聞いていない」と述べていること、着陸後の点検で、操縦室右側前方下部の外板の血痕及び損傷、右主翼前縁スラットの血痕以外に痕跡はないことから、渡り鳥1羽が、操縦室右側前方下部の外板に衝突し、機体を損傷させるとともに、その際飛び散った血液の一部が、右主翼前縁スラットに付着した可能性が考えられる。

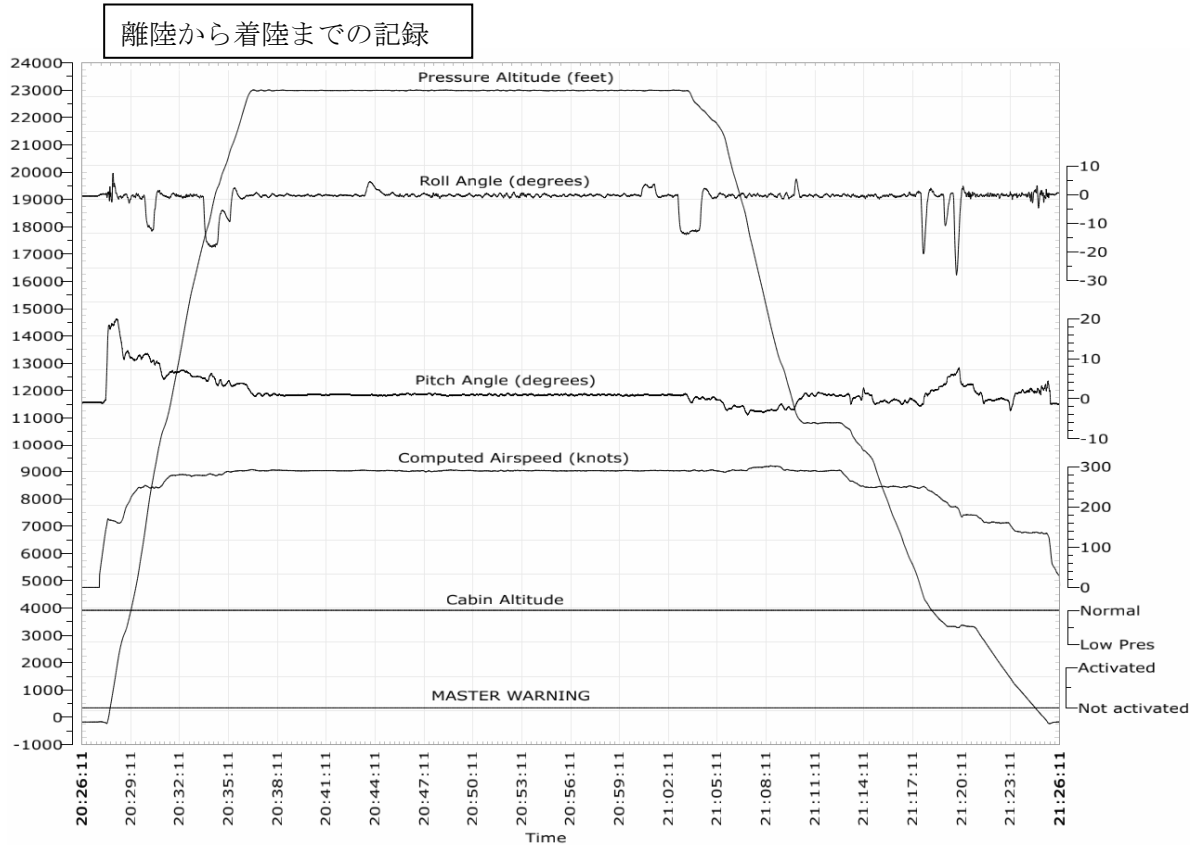
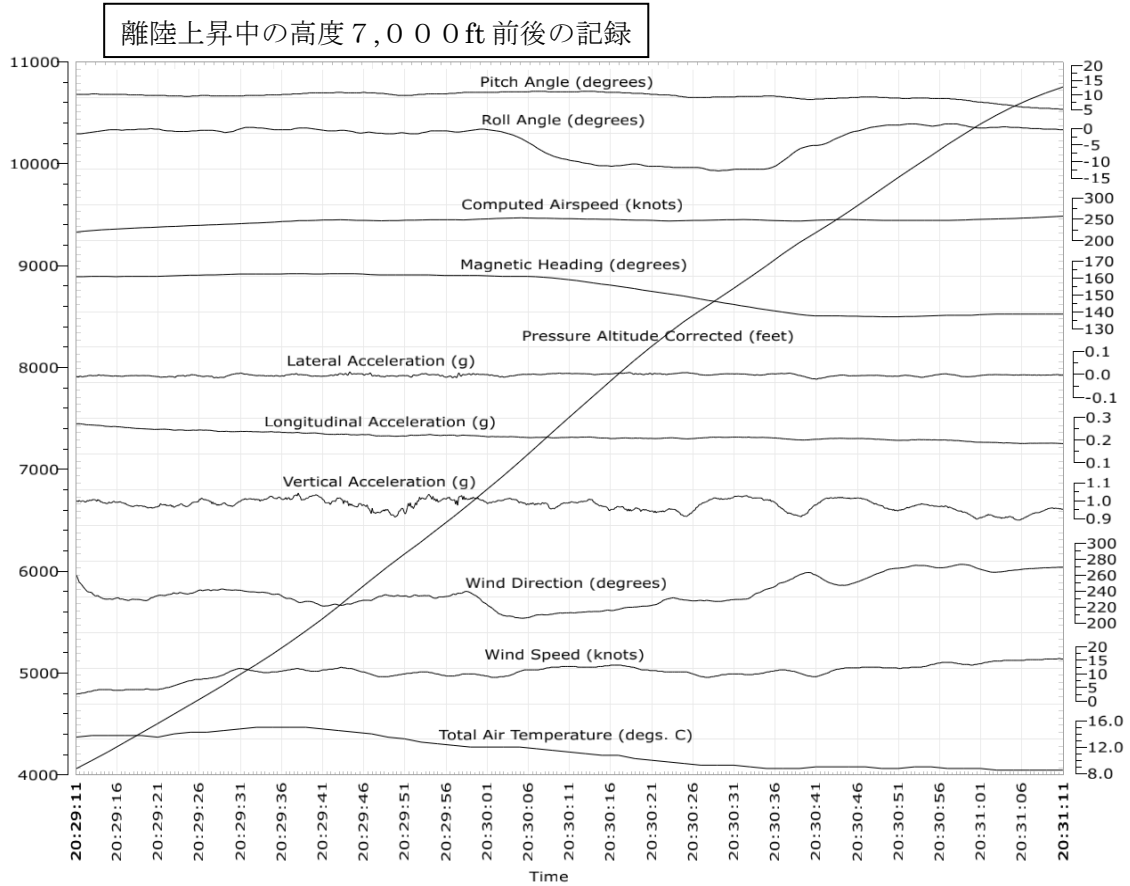
付図3 DFDR記録

同機に搭載されていた飛行記録装置（以下「DFDR」という。）の事故前後の記録は次のとおりであり、本事故に係わると思われる衝撃、振動の記録はなかった。

また、福岡空港を離陸してから中部国際空港に着陸するまでの全ての時間帯においても、本事故に係わると思われる衝撃、振動の記録はなかった。

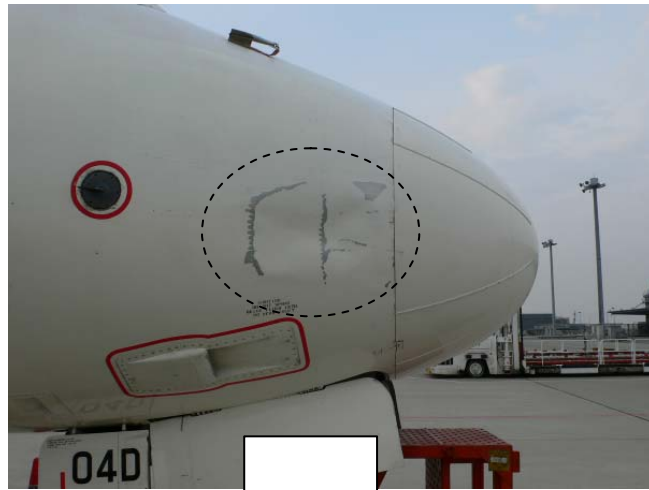
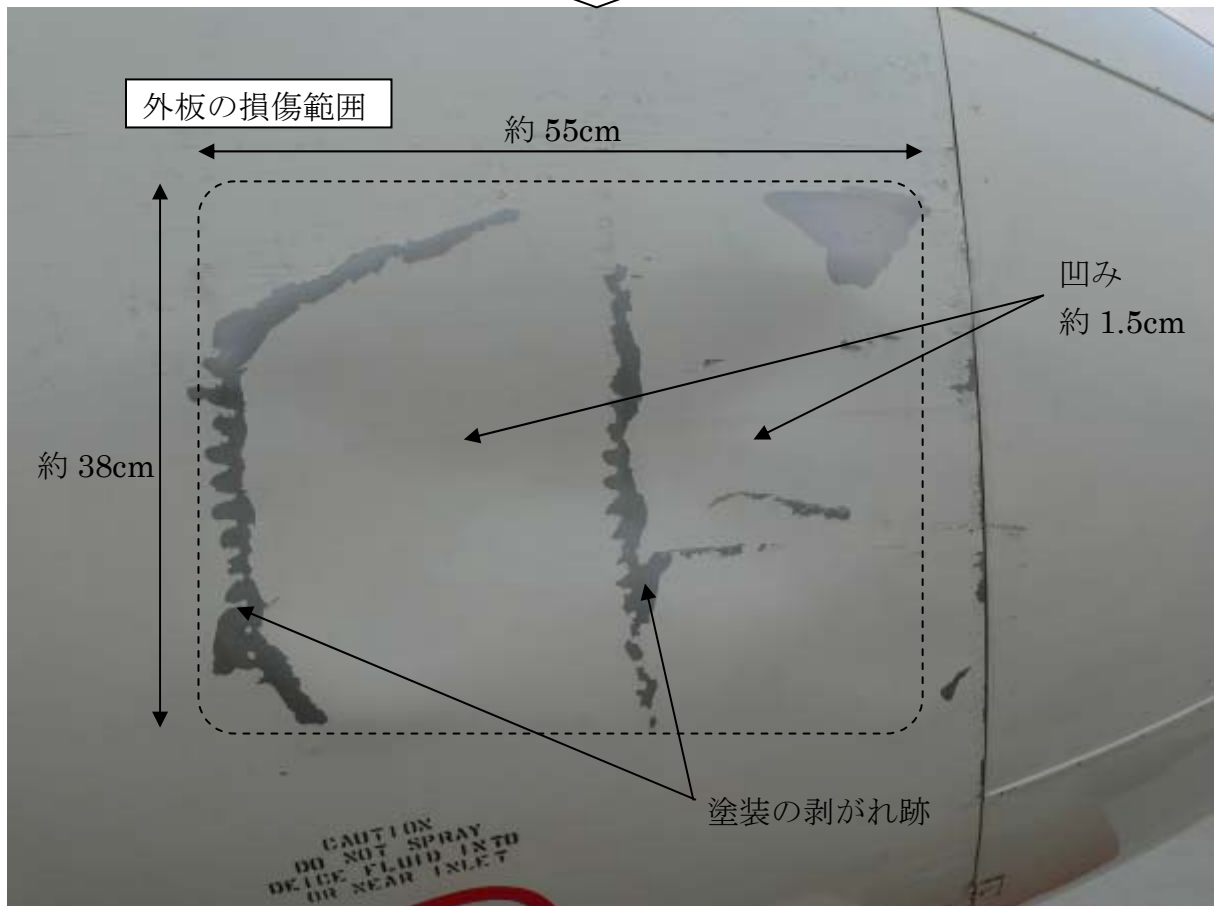
写真1 損傷した外板

操縦室右側前方下部の外板が横約5.5cm、縦約3.8cmの範囲で、最深で約1.5cm凹んでいた。亀裂は発生していなかった。

2.1に記述したとおり、同機は、福岡空港での離陸前の機外点検では異常がなく、福岡空港を離陸上昇中に異音及び軽い衝撃があり、中部国際空港での着陸後の点検で機体に血痕及び損傷が見つかったこと、また、2.8.1(1)に記述したとおり、渡り鳥は、高度7,000ftといった比較的高い高度を飛ぶこともありえることから、同機は福岡空港を離陸上昇中に、渡り鳥と衝突したものと考えられる。衝突した鳥の種類については、2.8.1(2)に記述したとおり、カモ類の可能性が考えられるが、特定することはできなかった。

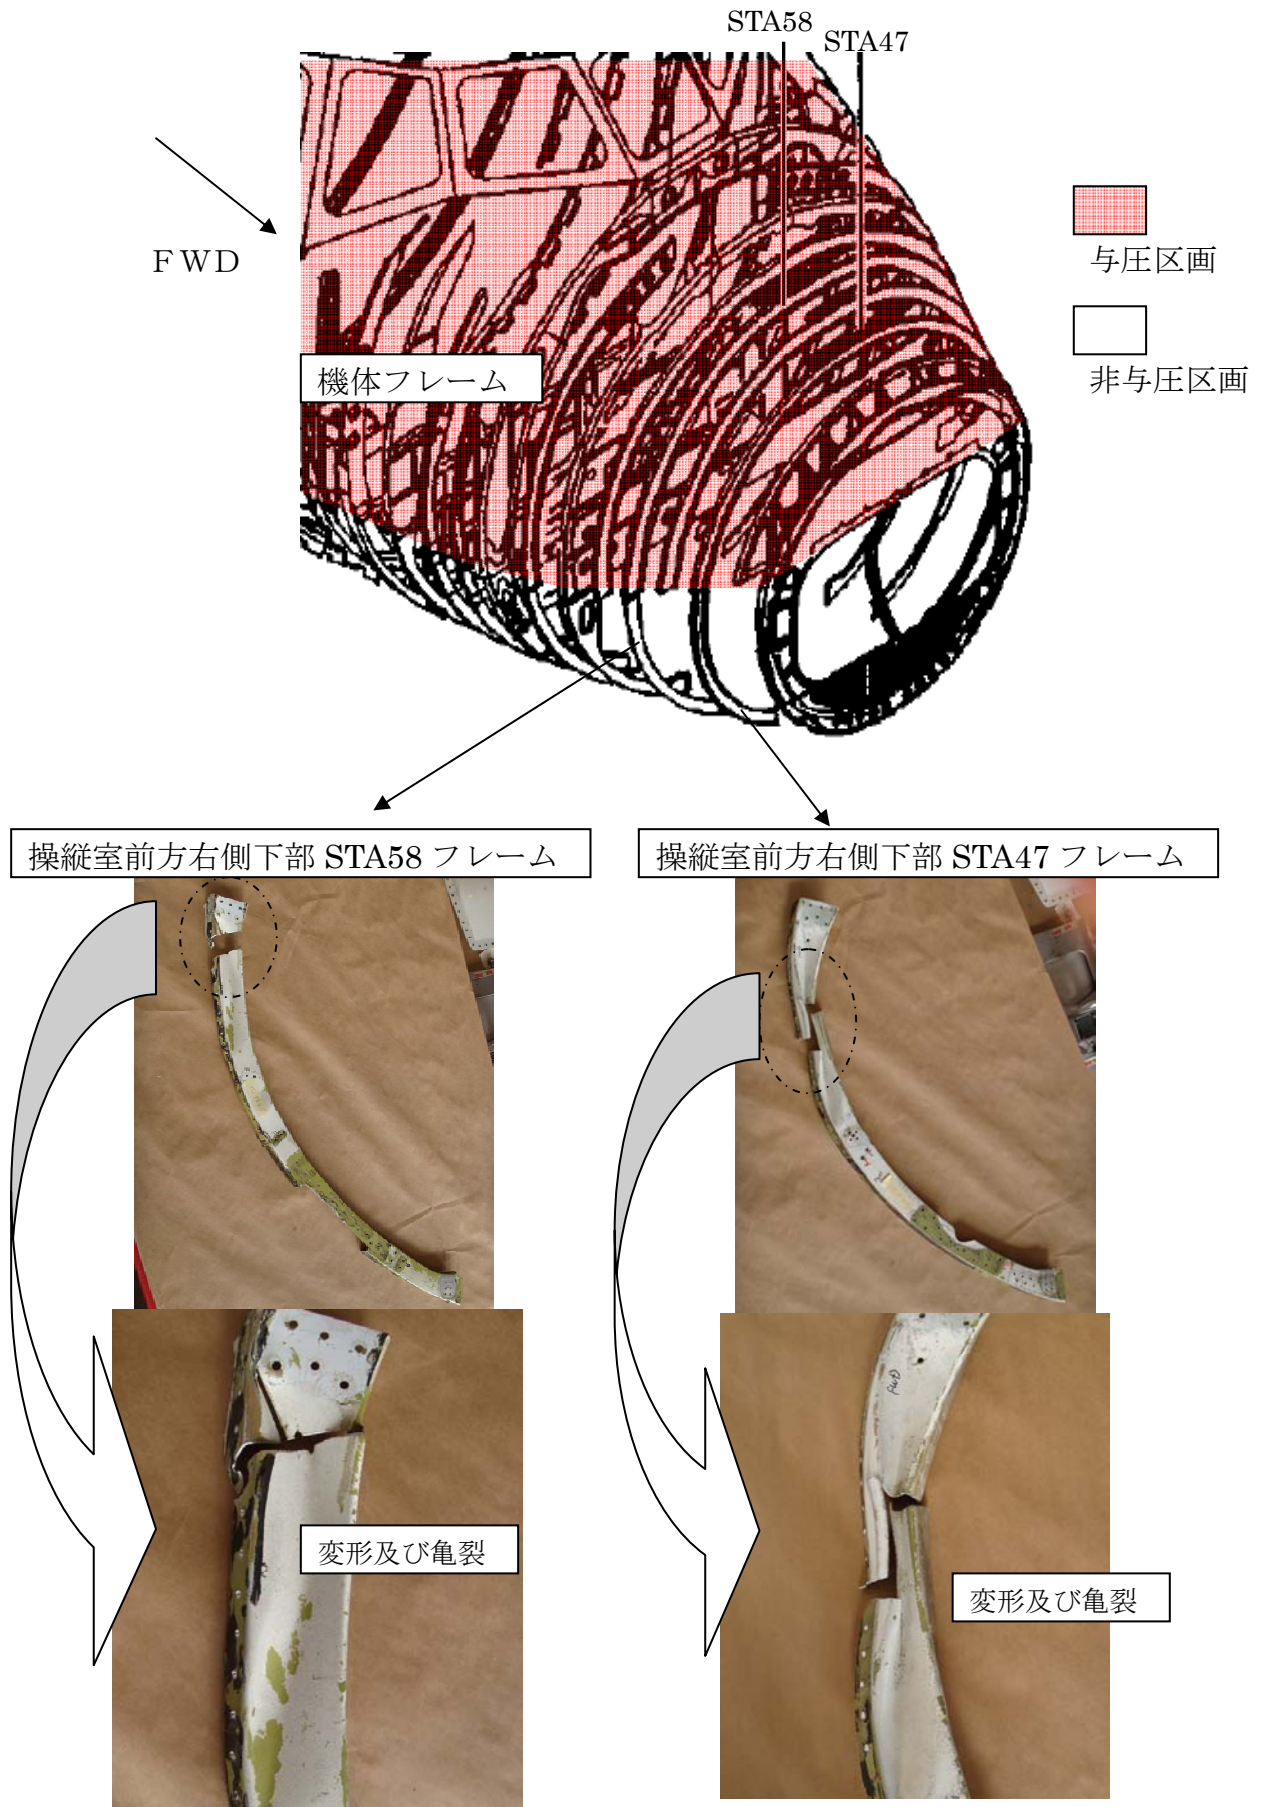
写真2 損傷したフレーム

前脚格納室内部のフレーム2本（STA47及びSTA58フレーム）に変形及び亀裂があり、その詳細は次のとおりであった。

STA47フレームの変形部分の長さは約3.5cm、亀裂部分は最長約8cm

STA58フレームの変形部分の長さは約2.5cm、亀裂部分は最長約6cm

当該損傷部位は非与圧区画であった。
