AA2008-2

# 航空事故調査報告書

個 人 所 属 超軽量動力機

所 属 個人  
型 式 クイックシルバー式GT400S-R447L型  
(超軽量動力機、単座)  
識別番号 JR0806  
発生日時 平成19年9月29日 15時15分ごろ  
発生場所 埼玉県児玉郡美里町  
美里場外離着陸場付近

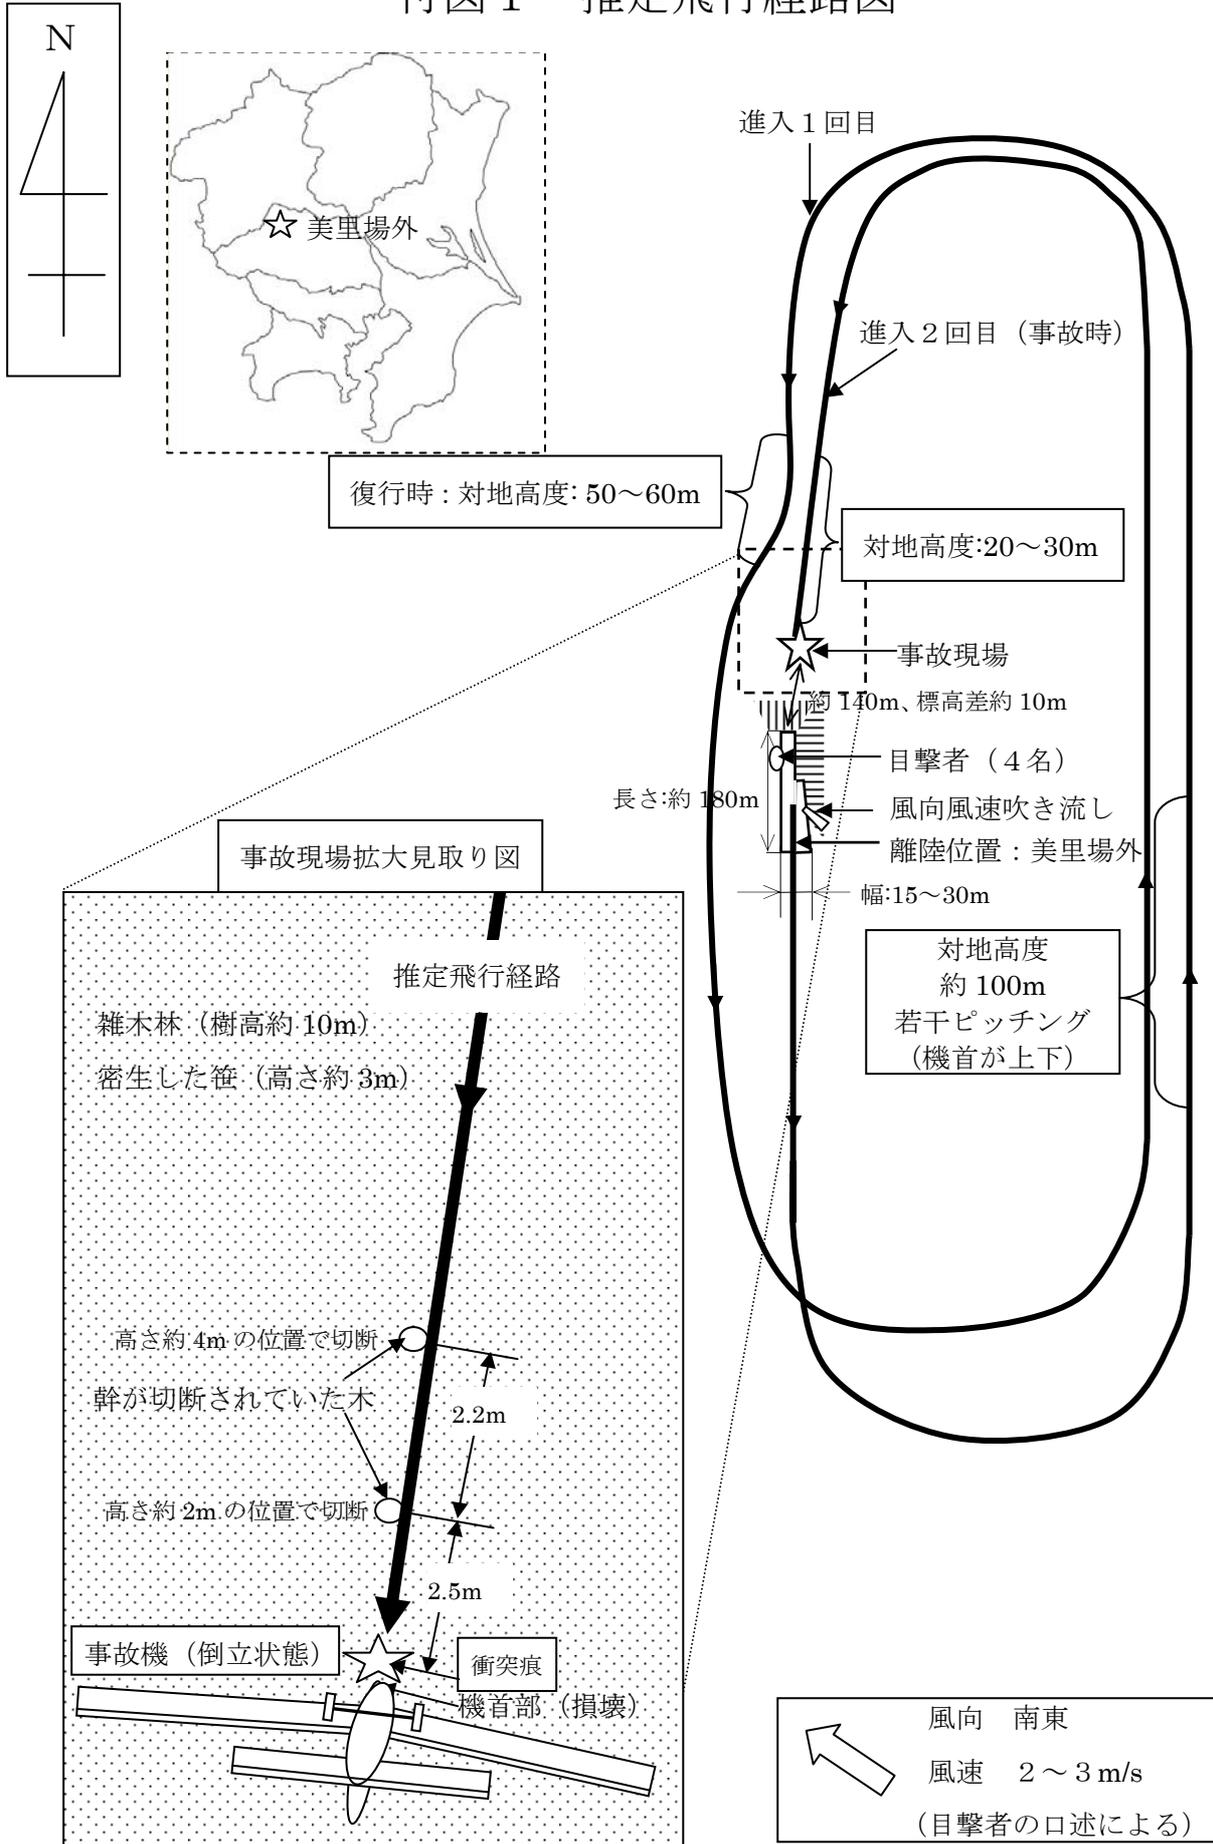
付図1 推定飛行経路図

個人所属クイックシルバー式GT400S-R447L型超軽量動力機JR0806（以下「同機」という。）は、平成19年9月29日（土）、操縦者のみが搭乗し美里場外離着陸場（以下「美里場外」という。）で地上滑走の慣熟を行っていたところ、15時05分ごろ、意図せず離陸した。場周経路を1周して着陸しようとしたが高度

が高かったため、再度場周経路に入り、最終進入経路を飛行中、美里場外北端から北約140mの林(北緯36度09分52秒、東経139度09分37秒)に墜落した。

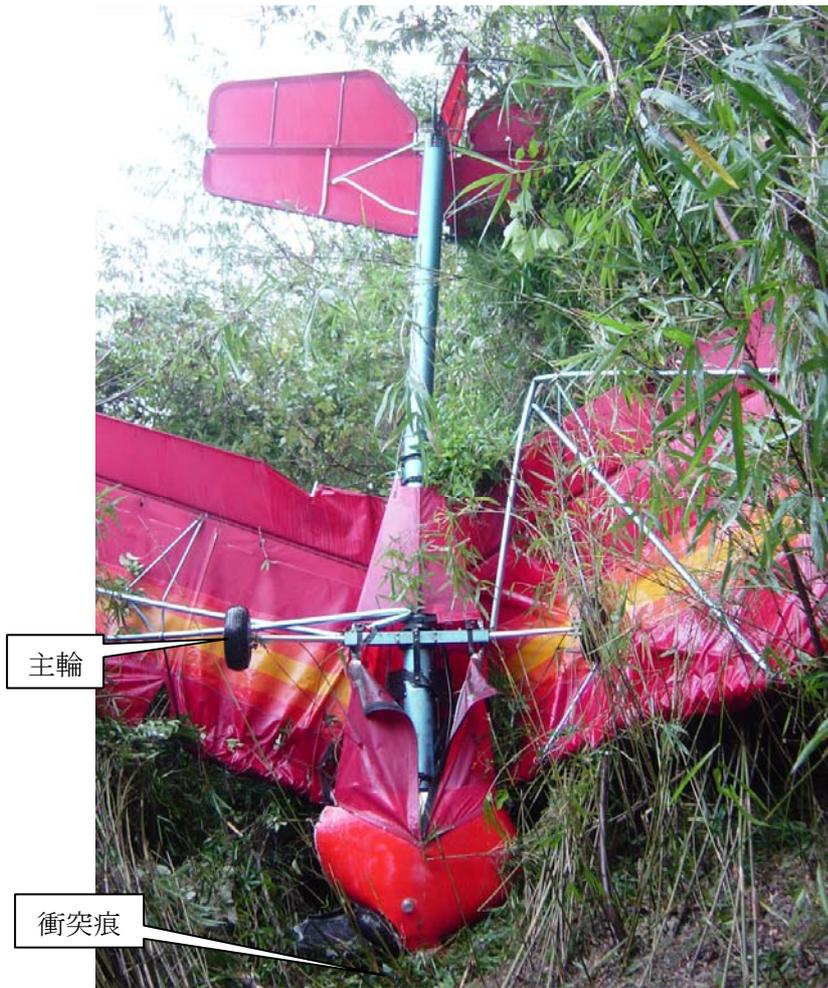
写真1 事故機

④ 地面に衝突痕があり、機首部は損壊し倒立状態で停止していた。

⑤ プロペラは2枚とも途中から破断していたが手回しで円滑に回転し、点火栓やエンジンのシリンダー部等に異常は見つからなかった。

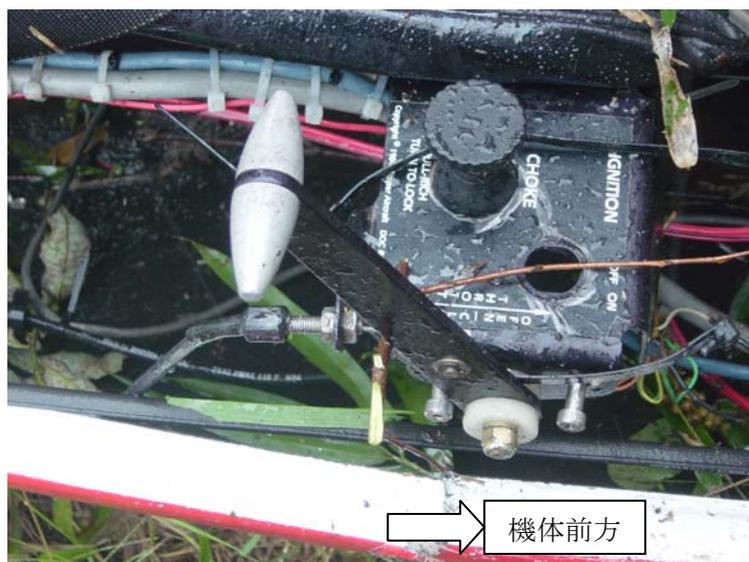
写真2 スロットル位置

⑥ スロットルはアイドル位置、イグニッションはオン位置であった。

② 現場調査時、同機のスロットルはアイドル位置であった。また、操縦者及び飛行仲間の口述によれば、同機は最終進入中に急激な機首下げ姿勢となり墜落していた。この急激な機首下げ姿勢になったのは、操縦装置の配置が前に所有していた別の機体と異なっていたため操縦装置の操作を誤ったこと、あるいは失速に陥ったことによる可能性が考えられる。

機首下げを回避できなかったこと及びスロットルがアイドル位置であったことから、操縦者が同機の操縦装置に十分慣熟していなかったために、速度計に対する適切な注意配分と同機の急激な姿勢変動に対する適切な修正操作ができず墜落したことが考えられる。

③ 超軽量動力機の経験があっても機種が異なる場合は、機種毎に適切な訓練方法により、十分な地上での慣熟訓練を行ってから飛行を開始することが安全を確保する上で重要である。
