# 航空事故調査報告書

航空・鉄道事故調査委員会

I カンタス航空所属 VH-QPE

所 属 カンタス航空  
型 式 エアバス・インダストリー式A330-303型  
登録記号 VH-QPE  
発生日時 平成17年8月21日 00時58分ごろ  
発生場所 関西国際空港誘導路上

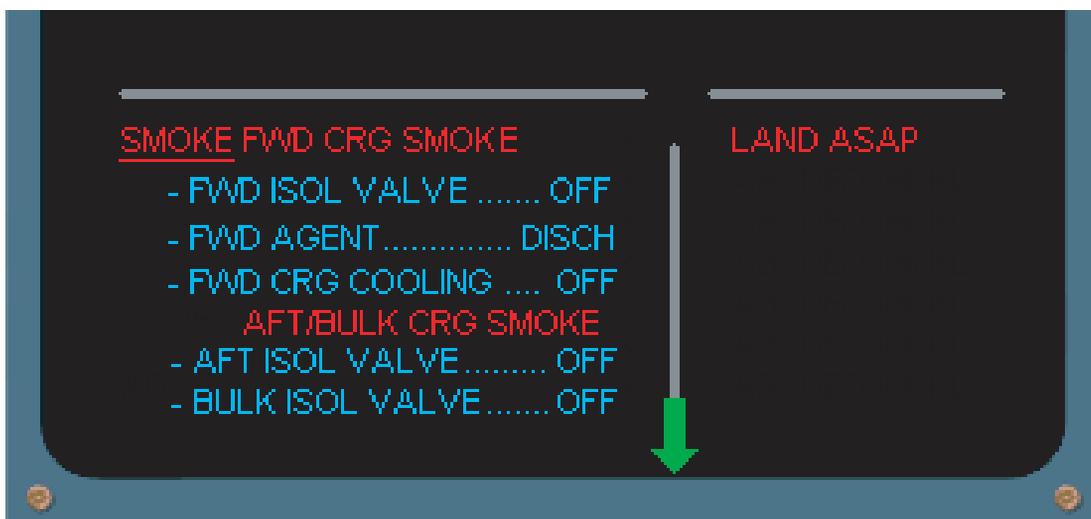
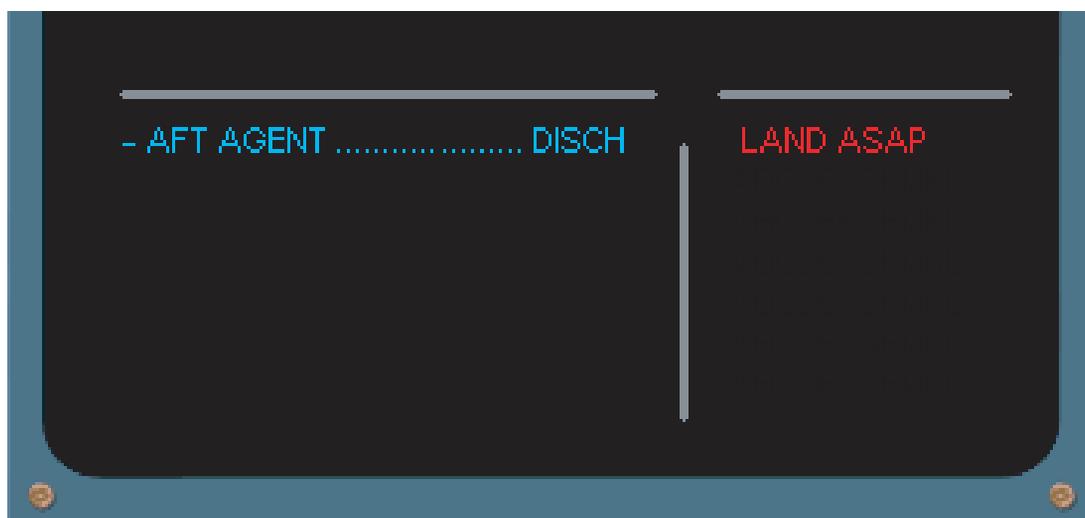
### 付図3 ECAM画面の表示（煙警報時）

煙警報が表示されたとき、E C A M 画面には 2 ページにわたる情報は表示されていないかった。E C A M 画面の右半分に表示される注意書きは「LAND ASAP<sup>\*10</sup>」のみであった。

備考：前方及び後方貨物室に同時に煙警報が出た場合の表示例  
（エアバス社の見解による。）

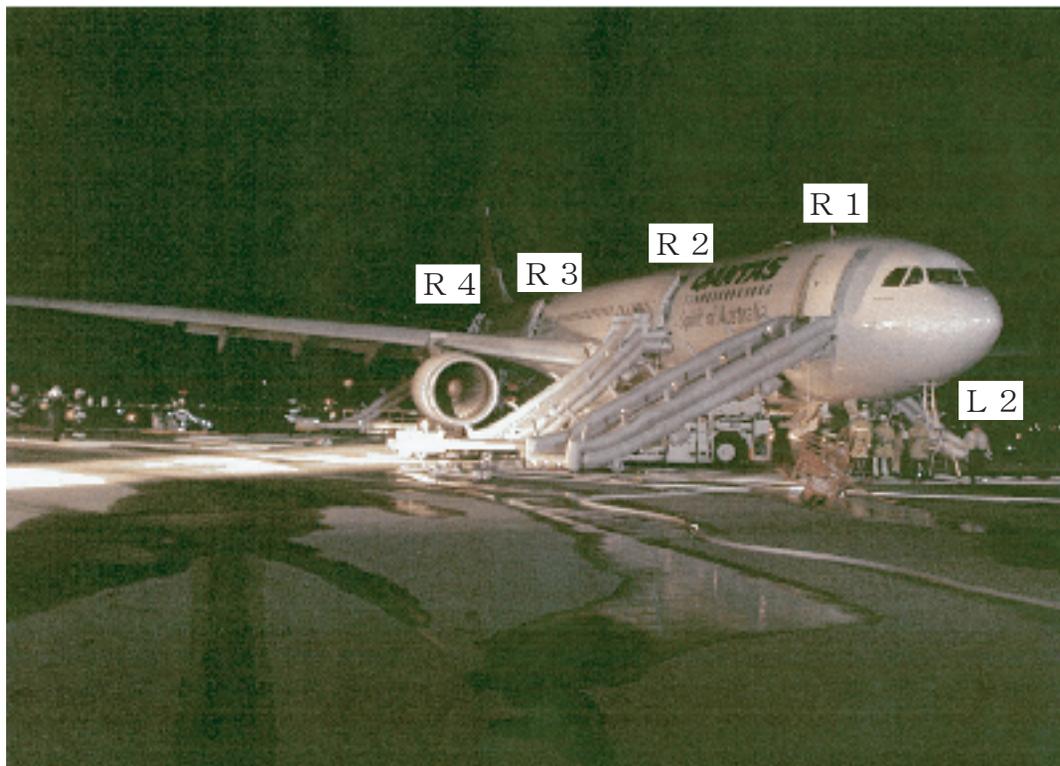
写真2 事故機（脱出スライド展開状態）

事故現場は関西国際空港のC誘導路とP誘導路の交差する区域であり、同機は機首方位330°で旅客ターミナルに向いて停止していた。同機に装備されている全部で8基のスライドのうち、L1についてはドアが<sup>わず</sup>僅かに開いたのみでスライドは展張されておらず、その他の7基は正常に展張していた。

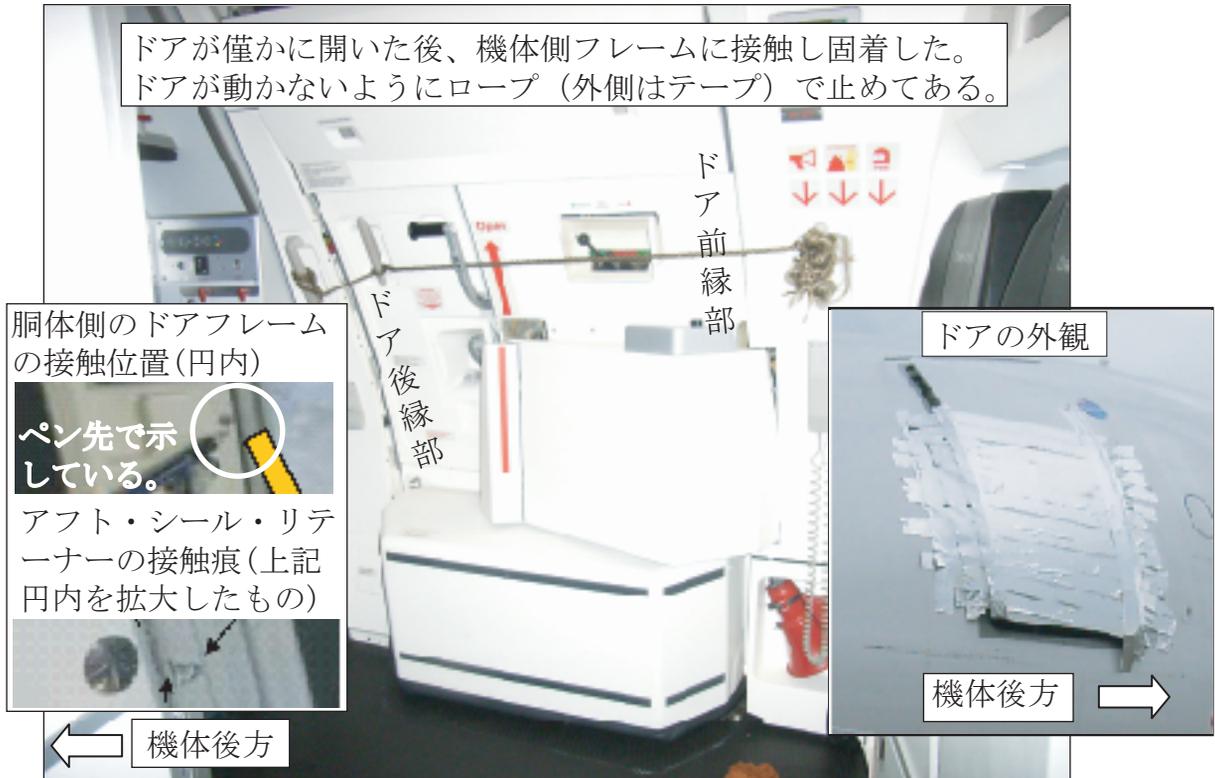
### 写真3 固着したL1ドア

① ドアは閉位置から約8cm開いたところで固着していた。

② ドアは機械的にアームされていたが、ドア・アーミング・ハンドルはアームド・ポジションからデイスアームド・ポジションに動かされていた。

③ スライド・ガート・バーはドア・フレームのフローア・フィッティングに取り付けられていた。また、スライドはドア内側のコンテナに収まったままであった。

④ ドア・アシスト・アクチュエーターの残圧は正常値の約25%であった。

ドア・アシスト・アクチュエーターのフィリング・バルブ・ナットを緩め、少し圧を抜いたところ、ドアは自動的に開き、スライドも正常に展張した。

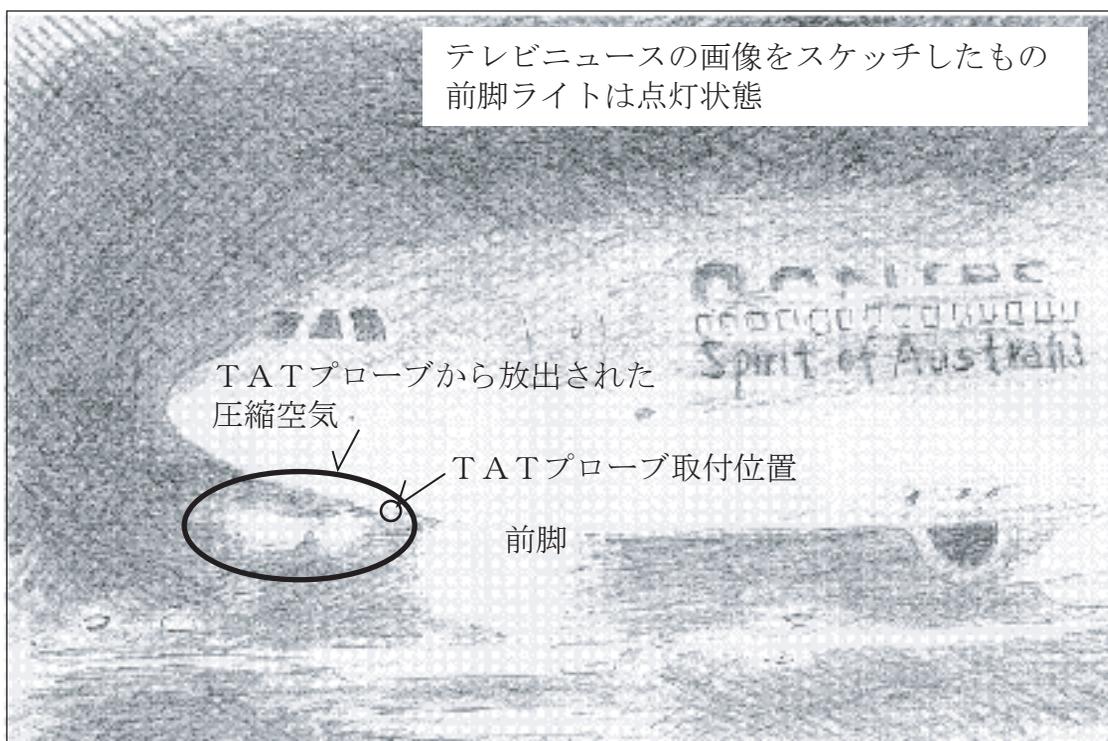
写真(スケッチ) 5 T A Tプローブから  
放出される圧縮空気

- ① 運航乗務員は、目視可能な水蒸気を伴ってTATプローブからブリード・エアーが放出されているということを認識していなかった。
- ② 同機に装備しているSDCU<sup>\*9</sup>に問題があるため同社が改善措置を取りつつあったものの、運航乗務員は、同機のSDCUについては未だ改善措置が講じられていなかったことについての認識はなかった。
- ③ 運航乗務員は、関西国際空港に向かう途中、気象レーダーで雷雲を確認したので、迂回した。
- ④ 運航乗務員は、飛行中、前方貨物室だけでなく後方貨物室に対する煙警報が表示されていたことを認識していなかった。
