航空事故調査報告書

II 全日本空輸株式会社所属 JA402A

所 属 全日本空輸株式会社
型 式 ボーイング式747-400型
登録記号 JA402A
発生日時 平成19年7月12日 14時26分ごろ
発生場所 御前崎の南約100kmの海上上空

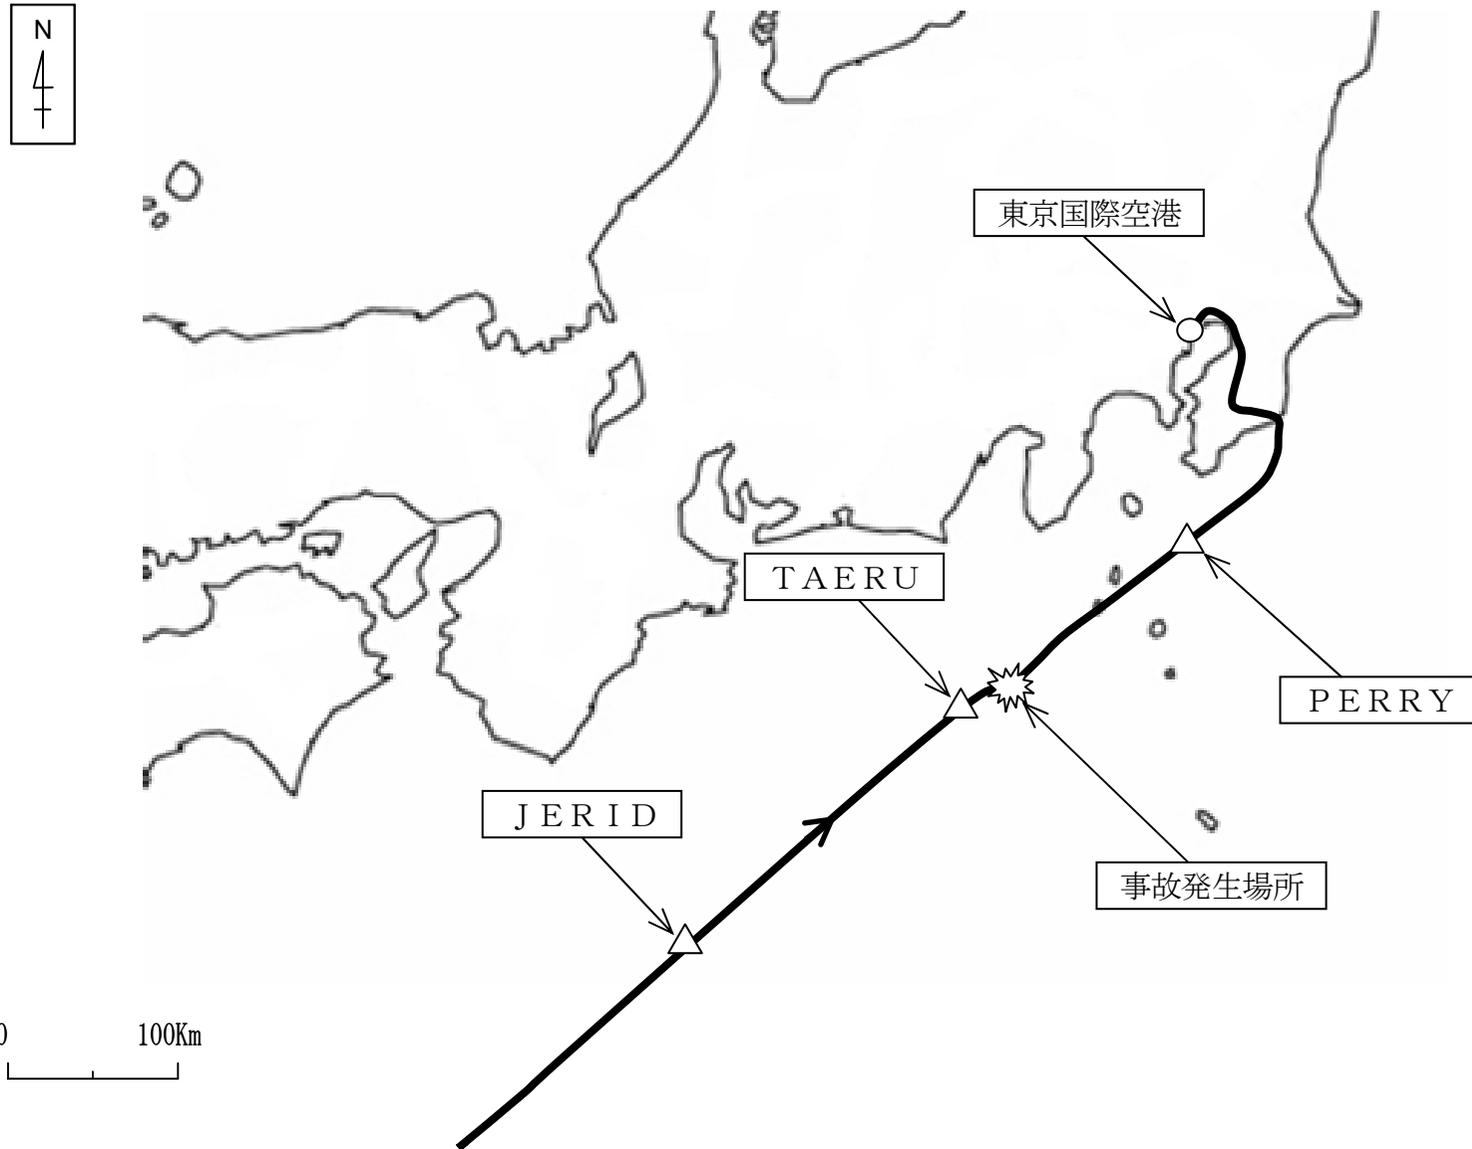
付図1 推定飛行経路図

本事故の発生場所は、静岡県御前崎の南約100km付近の海上（北緯33度45分58秒、東経138度16分44秒）上空、FL390で、発生時刻は平成19年7月12日14時26分ごろであった。

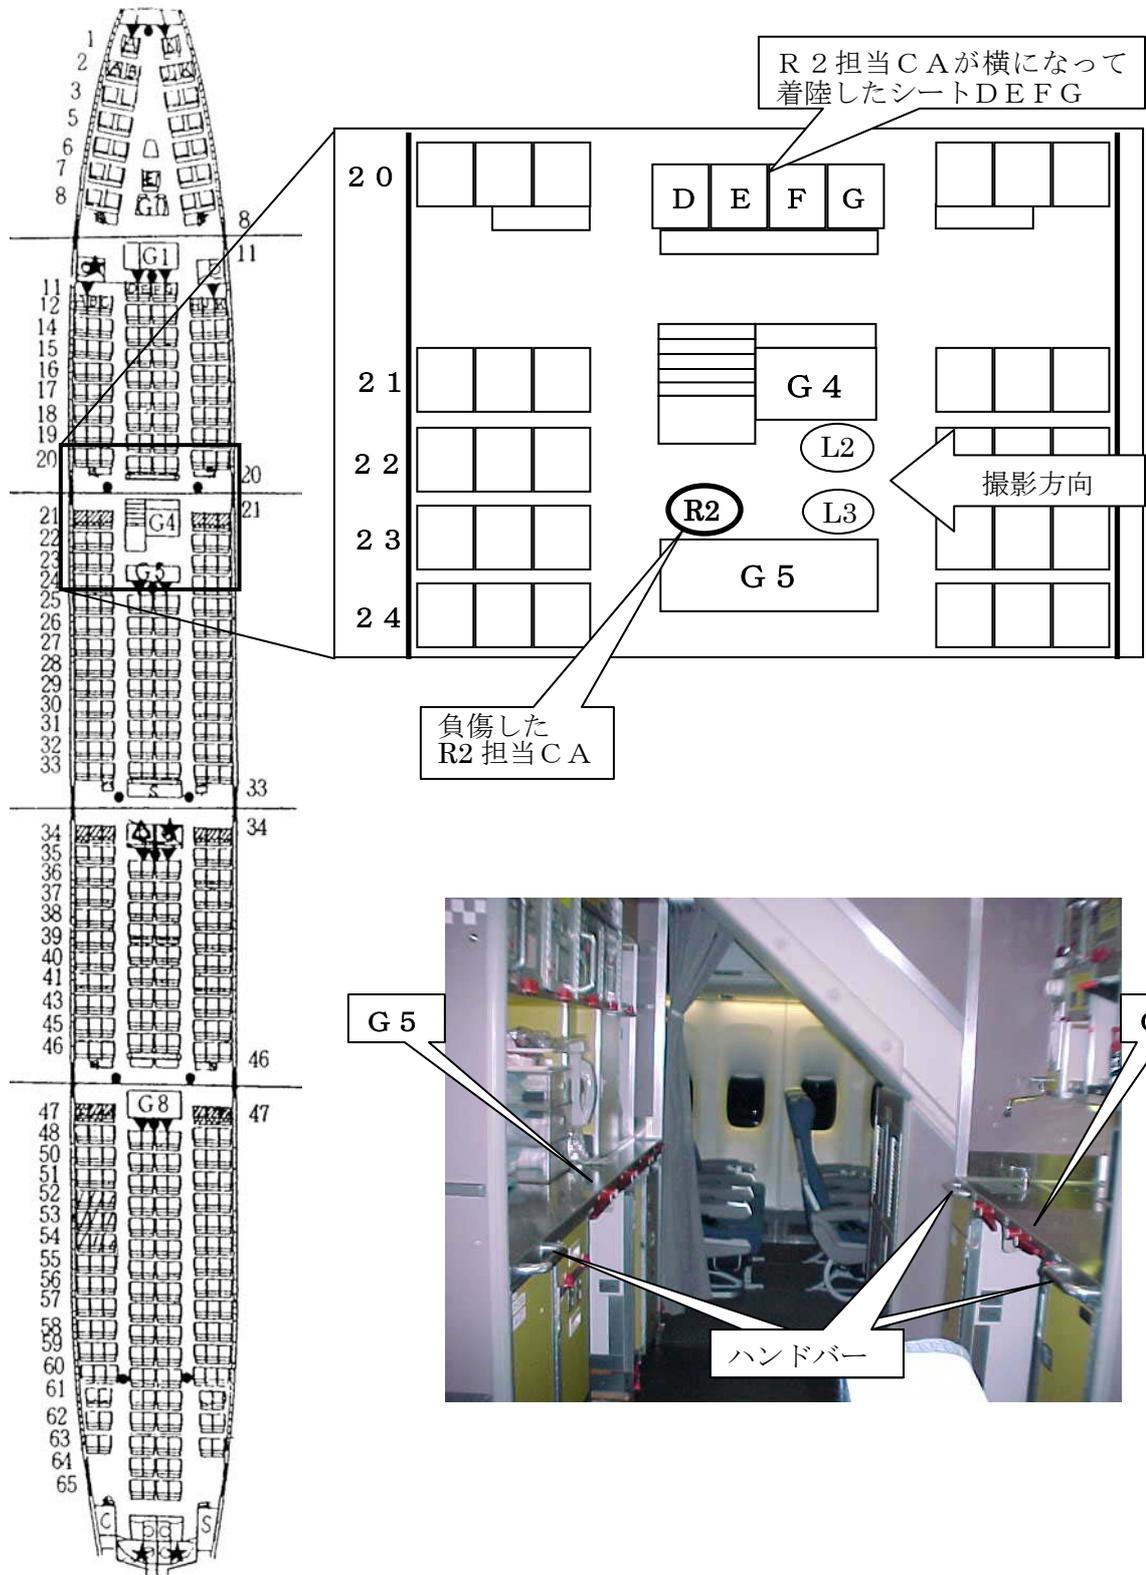
付図2 事故発生時の負傷者（CA）の位置

- (4) 以上に述べたことから、R2担当CAは、26分29秒から26分31秒の間において26分29秒の最初の強い垂直加速度を受けた時に体が右側に傾むいてバランスを崩し、次の26分31秒までの間に変化した垂直加速度や横方向加速度の影響を受けて、左に飛ぶように倒れたものと推定される。この時当該CAは、左手に機内販売用の機器を持ち、右手でギャレーのドアノブをつかんだ状態の中腰で、ギャレー内の物品の飛散を防ごうとしたため、身をかばうこともできずに転倒し胸を床に打ち付け負傷したものと推定される。

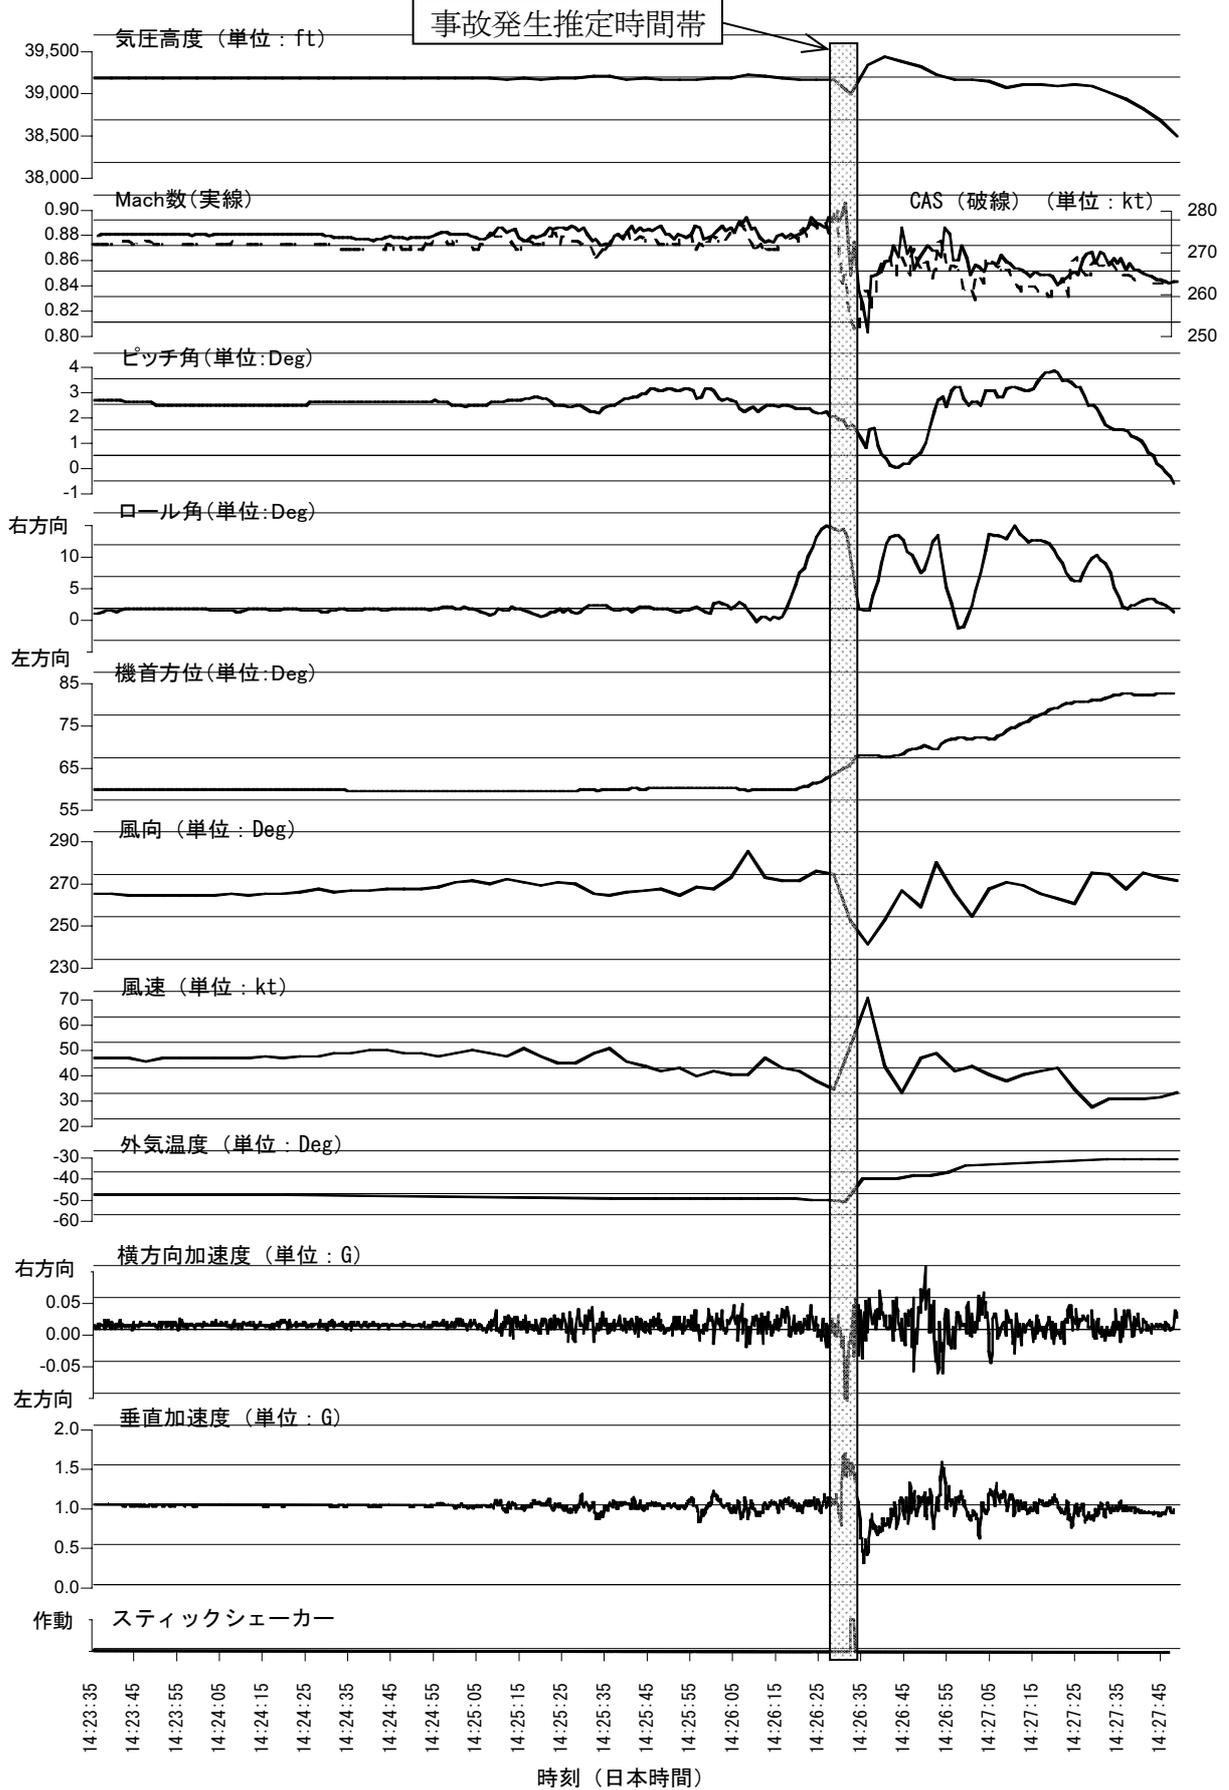
付図3 DFDR記録

- (1) 同機は、2.1.1で記述したDFDRの記録及び2.1.2の運航乗務員の口述から、本事故発生前後は自動操縦装置で水平直線飛行から右旋回を開始していた。その右旋回開始直後からマッハ数が増える傾向を示したため、副操縦士はスピードを減じる操作を行ったが、その後もマッハ数は幾分増える傾向を示していた。
- (2) 26分29秒、垂直加速度が0.766Gから1.664Gと大きく変化し、最大値を記録した。次に、26分30秒に、気圧高度が38,812ftへと271ft降下し、続く26分31秒には、ロール角が+6.68°となり4.57°浅くなった。ここで、26分29秒と26分30秒との間において、気圧高度が271ft降下しているが、当該時間帯の詳細なGの変化は、26分29秒の1秒間の垂直加速度データは0.766、1.664Gで、26分30秒の1秒間の垂直加速度データは1.378、1.584Gで、26分29秒のはじめの数値である0.766G以降は、26分30秒でも1G以上で推移していたと推定される。

- (3) 同機は、26分29秒に強いプラスの垂直加速度を受けて持ち上げられ、26分32秒にスティックシェーカーが作動した。そのころからマッハ数は減速傾向を示し、それに伴いピッチ角は下がり、26分34秒には、ピッチ角 $+0.35^{\circ}$ 、ロール角 -0.18° でマッハ数が最低値の0.793、垂直加速度も0.306Gの最低値を示し、ロール角もこの間、プラスからマイナスへと大きく変化した。26分39秒にはマッハ数、ロール角も旋回開始時の数値に戻りピッチ角 -0.09° を示しつつ最高高度である39,267ftに達し、その後は徐々に収束されていった。

このことは、同機が持ち上げられつつ姿勢が大きく変化する中、自動操縦により飛行が制御され通常の状態に戻っていったものと推定される。

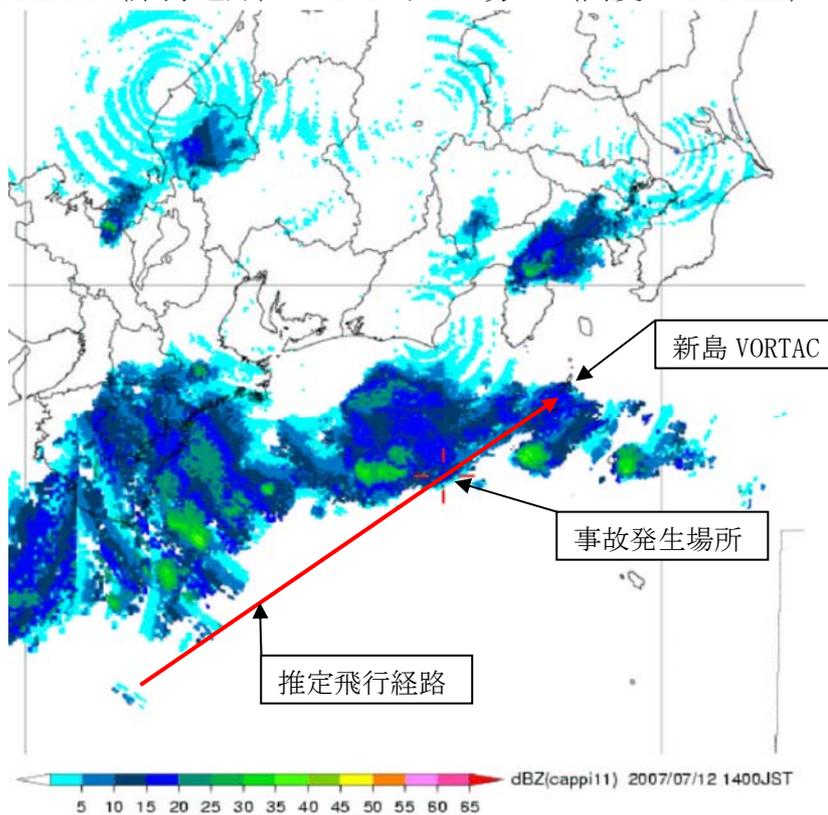
CAPPI (東海地方) 14時00分 (高度 11 km)

(3) 7月12日14時の東海地方の気象レーダー画像では、上記(1)の対流雲域に対応する降水域が観測されていた。また、事故発生付近では32mm/h以上の強雨域となっており、この強雨域の上空の11kmにおいては、反射強度が緑色(30～40dBZ)のエコーが点在していた。

なお、同機が飛行中にレーダーにより捉えていたエコーは、地上で観測された高度11kmにおけるエコー（緑色 30～40 dBZ）と同じものであったと考えられる。

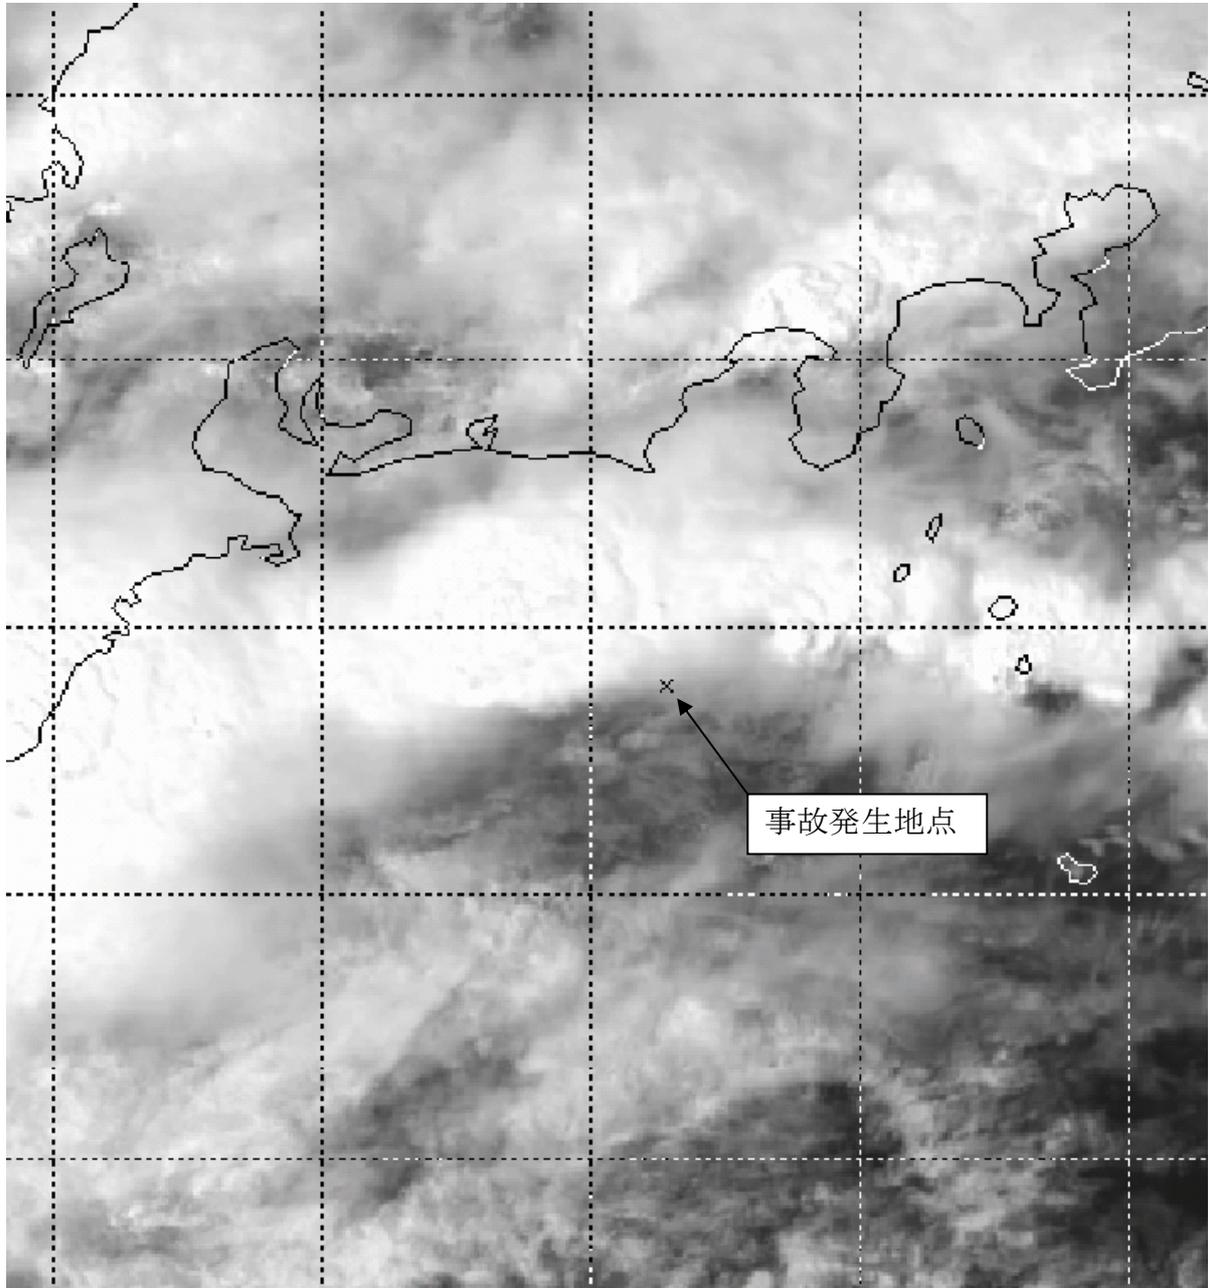
付図9 気象衛星画像

(1) 7月12日14時の衛星雲画像によると、紀伊半島から東海沖にかけて白く輝いた団塊状の対流雲が写っていた。なお、当該対流雲域は、11時ごろから東海沖において急速に発達し始めていた。

同機の運航に影響を及ぼした空域の気象状態は、太平洋高気圧の西側縁辺流が台風4号により強化され、南からの温暖で湿潤な風が梅雨前線の南側に吹き込み、不安定な状態となって積乱雲群が広がっており、衛星雲画像によると、白く輝いた団塊状の対流雲として写っていた。これらの積乱雲は、その縁が明瞭に確認できる事から成熟期にあったものと推定される。
