航空事故調査報告書

III 北海道総務部危機対策局防災消防課防災航空室所属 JA6775

所 属 北海道総務部危機対策局防災消防課防災航空室所属
型 式 ベル式412EP型（回転翼航空機）
登録記号 JA6775
発生日時 平成19年10月18日 14時35分ごろ
発生場所 北海道空知郡南幌町
そらちぐんなんぼろちょう

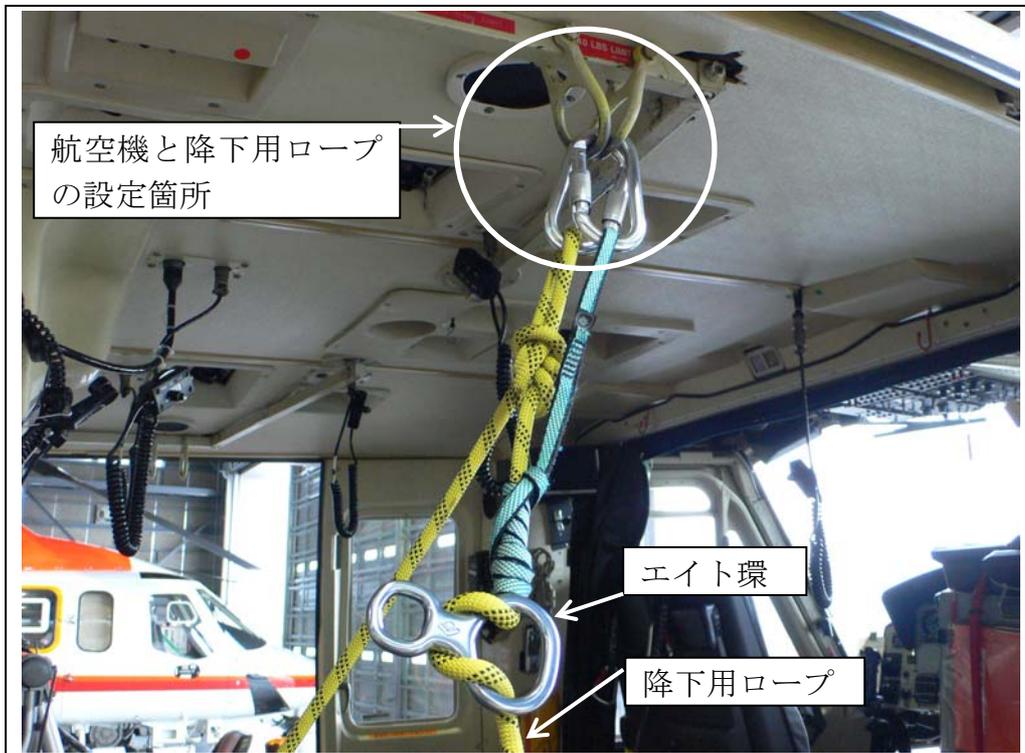
写真2 JA6775機に設定された降下用ロープとエイト環

その方法は、レグバッグのロープの一端を機内の取り付け位置に掛け、そのロープにエイト環を通して自分のカラビナ^{*10}と結合し、左手を頭上からくるロープに添え、右手でレグバッグから出てくるロープを握り、それを臀部に密着させた状態で機外に出て降下を開始する。降下の速度調整は、右手のロープを握る強さによって行う。地上約2～3mまで降下したところで一旦停止し、降下地点の安全を確認して接地する。

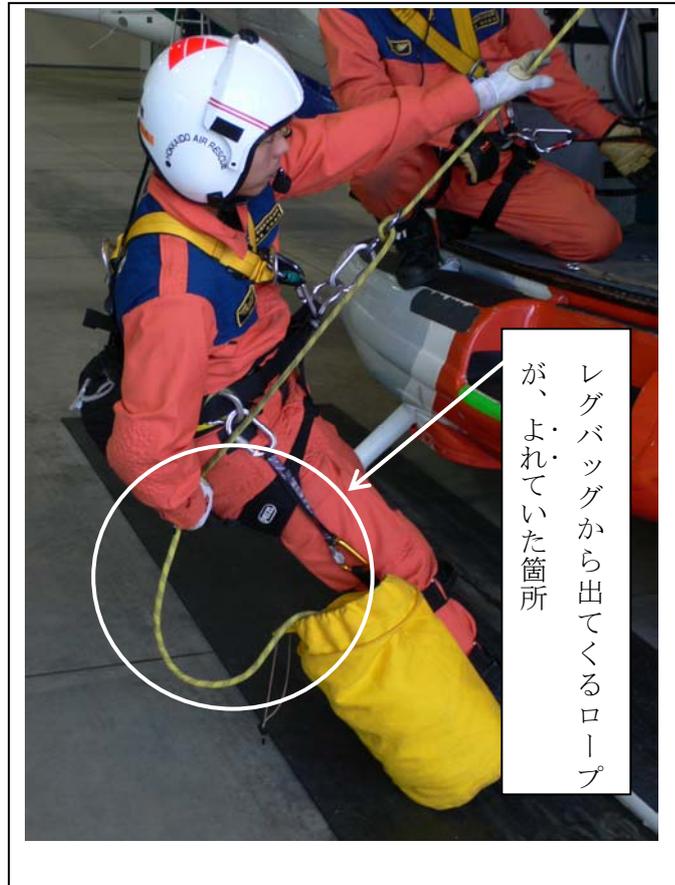
写真4 ロープのよれが発生した箇所

札幌飛行場を出発し南幌場外へ着陸してから、再び南幌場外を離陸して訓練を開始した。機内での降下準備から降下を開始するまでは、いつものとおり進んでいたが、降下指示により降下を開始して4～5mのところ、右手にロープのよれ^{*6}を感じた。降下速度を遅くしたり空中で一旦停止して、よれを解きながら降下しようとしていると、突然大きなよれによって右手をはじかれた。すぐにロープを再度握ろうとしたが滑りを止められずそのまま落下してしまった。今までもロープのよれは経験しており、それを解きながら降りたが今回のようなよれは初めてだった。

3.7 2.1 (3) (4)の記述から、本事故は、レグバッグから出て来たロープがよれて絡まっていたため、降下を地上約5mで一旦停止して、これを右手のみで解こうとした際、確実に降下停止するための適切な作業姿勢がとられていなかったことから、降下を一旦停止させていたロープが緩んで降下が始まり、降下速度を調整すべき右手を絡まったロープにはじかれたことにより発生したものと推定される。

ロープがある程度よれることは避けられないが、その発生確率をできるだけ軽減するために2.10 (6)に記述した作業をより確実に実施し、また、降下中に不具合が発生した場合降下隊員は、速やかに作業姿勢をとる等、自己の安全確保を第一とする必要があるものと考えられる。

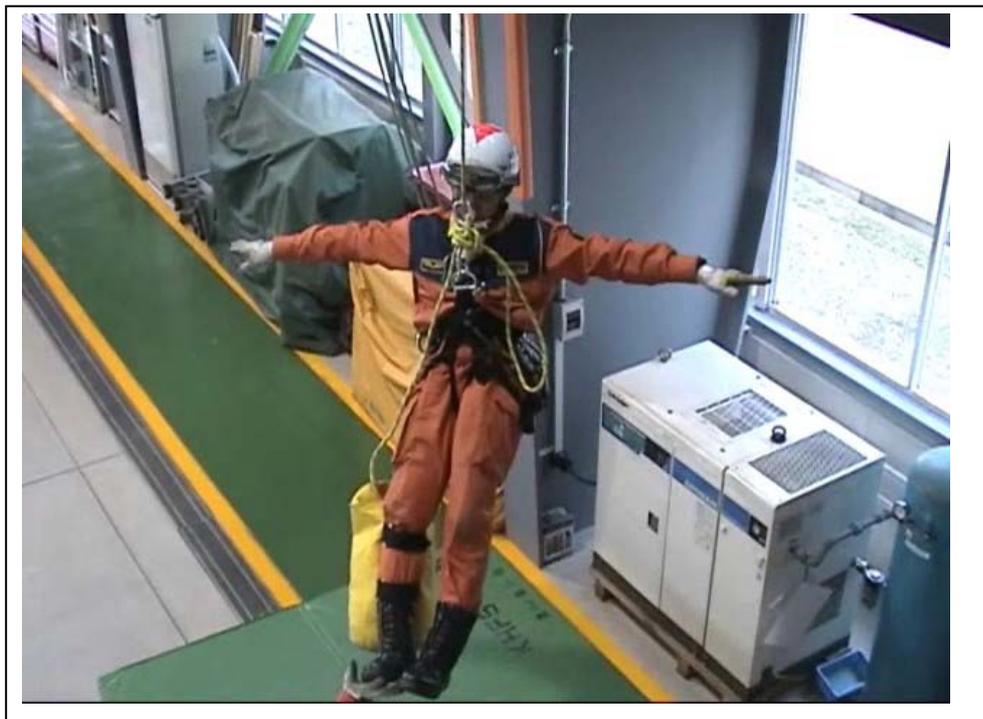
写真5 作業姿勢

降下途中において不具合が発生した場合は、右手による降下速度の調整により降下を一時停止させた後、左手でエイト環を握り、右手に持つロープをエイト環と頭上からくるロープとの間に入れて降下を止め、その後ロープをエイト環に結びあわせ作業姿勢をとる。なお不具合発生時は作業姿勢をとり、サインにより機上に知らせなければならない。

しかし、降下中の安全に係る不具合の対応を、降下隊員の経験と判断だけに頼るのではなく、その具体的な対応方法をマニュアル化し、基準化することが安全上有効であるものと考えられる。

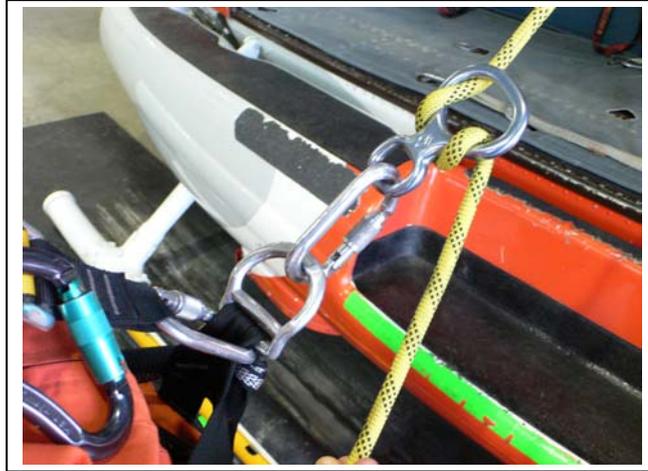
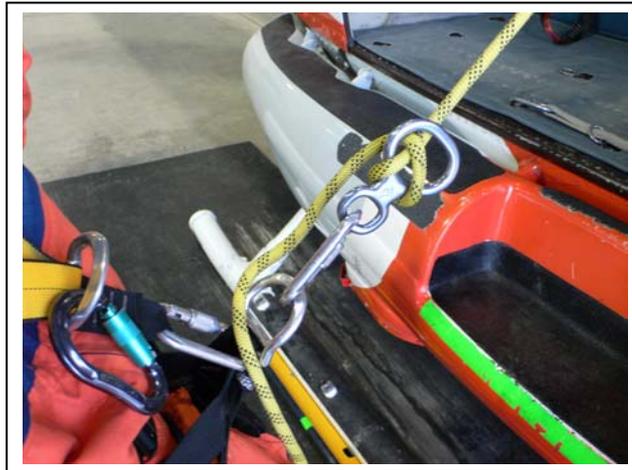
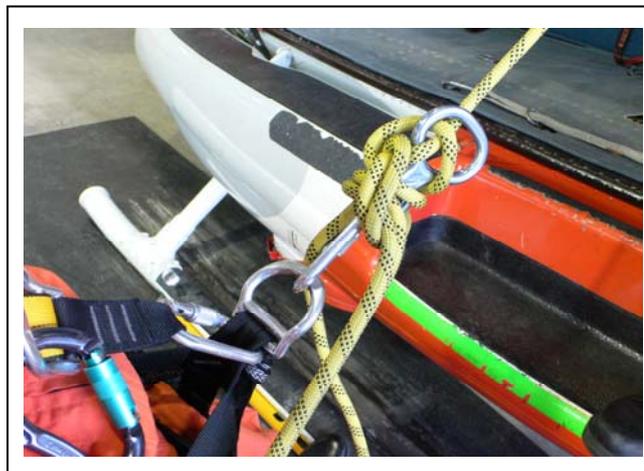
写真6 作業姿勢に移るまでのロープ状態

右手にあるロープを、エイト環と
上からのロープの間に入れる

右手にあるロープを、エイト環の
ところで結びあわせる

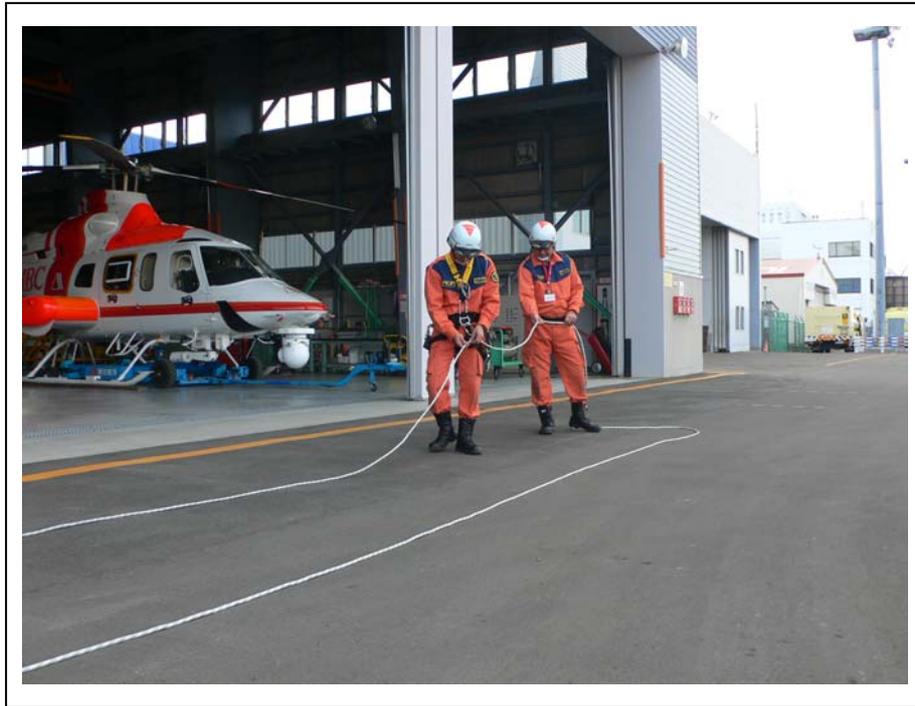
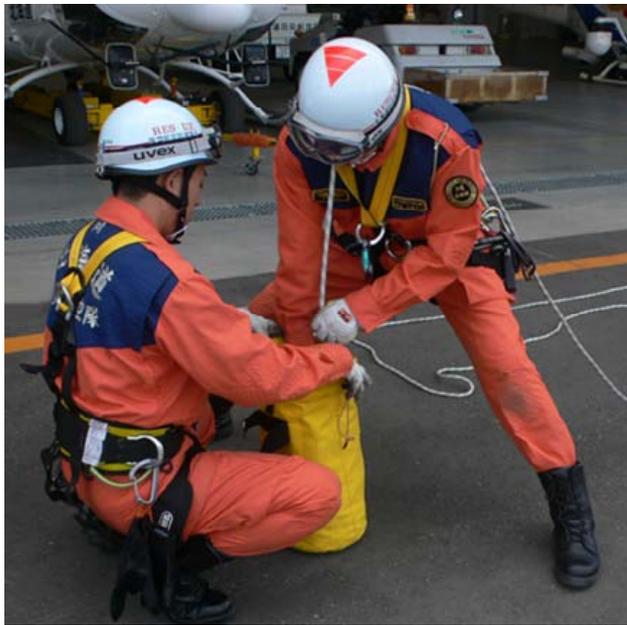
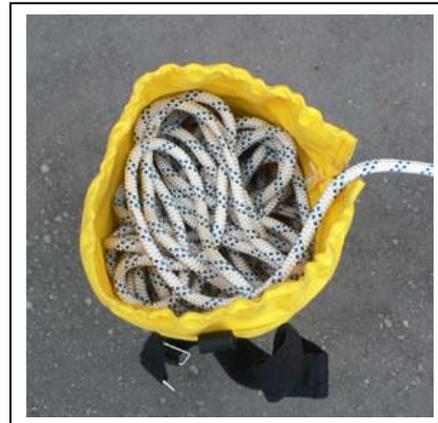
写真7 訓練終了後行われるロープの点検と収納

- (6) ロープは、使用後触診により傷等の有無を点検後、ロープの両端を隊員が引っ張り合うことによりよれをとり、上へ上へと重ね置きする乱巻きによりレグバッグに収納される。

3.4 2.7及び2.10(5)の記述から、使用していたロープに傷等はなく、その管理は適切に行われていたものと推定される。ただし、2.1(4)に記述したように、大きなよれが残っていたことについては、改善を検討することが望ましい。

乱巻き状態で収納されたロープ
