航空事故調査報告書

Ⅱ 東海大学所属 J A 2 3 1 2

所 属 東海大学
型 式 ユビ／アレキサンダー・シュライハー式ASK13型
(滑空機、複座)
登録記号 JA2312
発生日時 平成19年10月30日 15時07分ごろ
発生場所 埼玉県熊谷市 妻沼滑空場

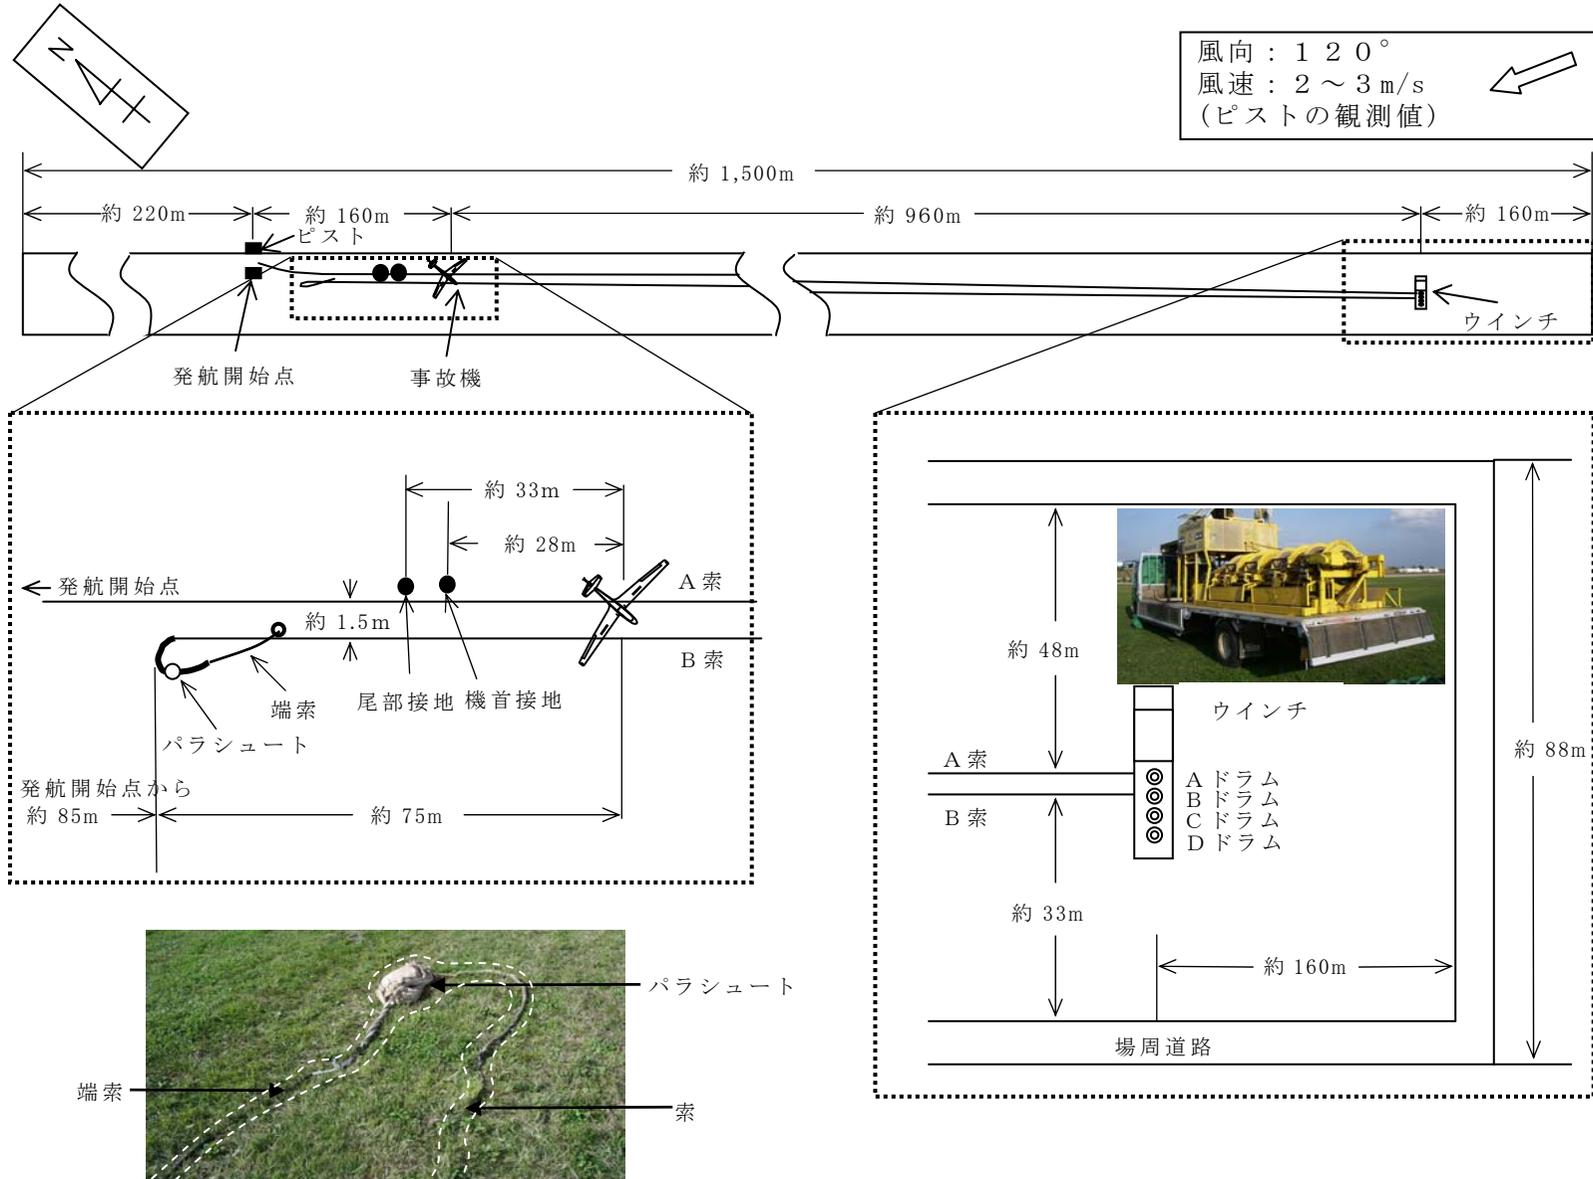
付図2 事故現場見取図

同機の曳航に使用したウインチは、発航開始点から離陸方向（南東）へ約1,120 mの地点に設置されていた。地面に落下していたB索は、発航開始点から約85 mの位置で、索に接続されたパラシュートの部分でℓ字状になって折り返されており、索先端の端索はウインチ方向を向いていた。

同機は、発航開始点から約160 mウインチ側に、機首を約180°に向けて停止していた。

同機から発航開始点の方向へ28 mの地点に機首が、また33 mの地点に尾部が接地した痕があった。

接地痕及び同機の周辺には、同機のキャノピーや外板のかけらが散乱していた。

同滑空場面には、ケーブルやパラシュート等が引っ掛かるような突起はなかった。

① 2.7.1に記述したように、索がパラシュートの部分でℓ字状になり更に端索がウインチ側に落下していたことから、同機が、曳航中で索がまだ離脱する前に、索を追い越したものと推定される。

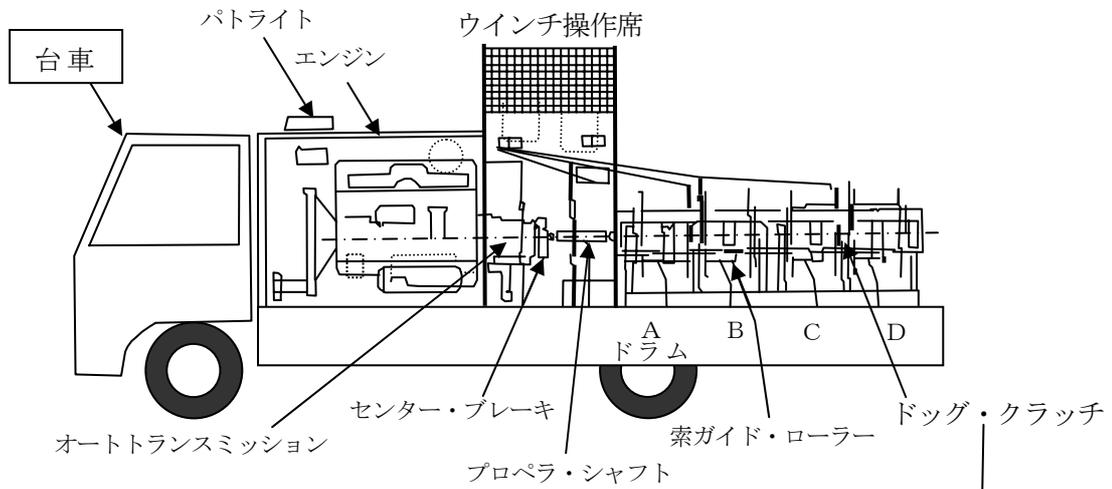
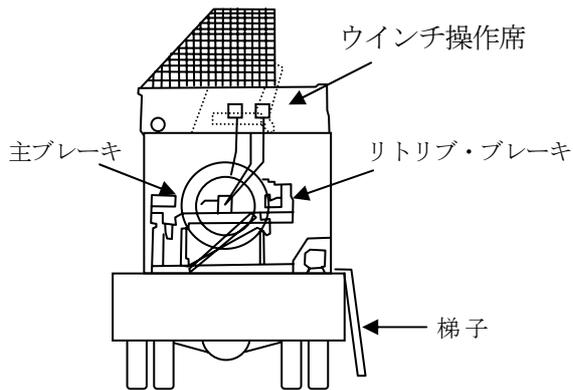
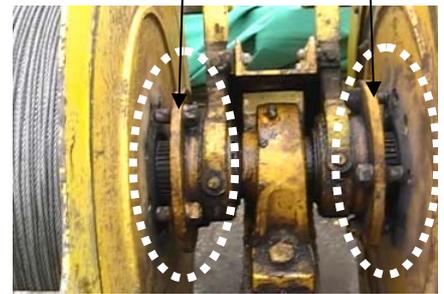
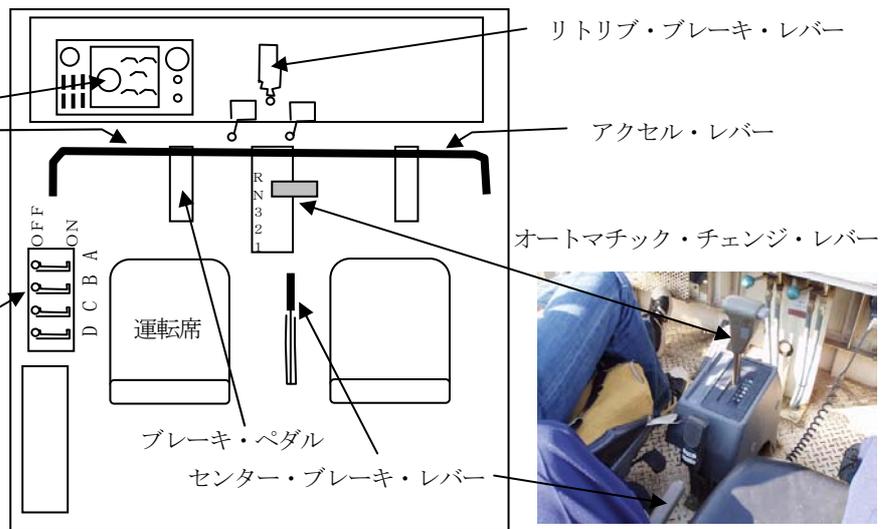
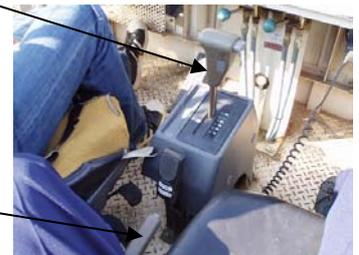
付図3 曳航装置（4連式ウインチ）

エンジンは水冷直列6気筒直噴ディーゼル（排気量13,267cc、最高出力270馬力）で、その回転はオート・トランスミッションを介してプロペラ・シャフトを駆動する。

プロペラ・シャフトには4連式ウインチ（4個のドラム）が接続されていて、使用するドラムの選択は、運転席のセレクト・レバーにより行う。

プロペラ・シャフトの回転は、ドッグ・クラッチを介してドラムに伝わる。

ドラムに巻き付ける索の長さは約1,200mである。索の滑空機側の先端部に

は長さ約4 mのパラシュート及び約10 mの端索が取り付けられている。

索が発航した滑空機から切り離されると、パラシュートが開いて索の地面への落下速度を減少させる。

回転速度が低下したのは、ウインチの回転速度を上げる際にアクセル・レバーが一時的にアイドル側に戻った可能性が考えられるが、2.1.2(1)の口述から、ウインチマンは、そのような状態が生起したことを認識しておらず、かつウインチには試験運転の結果異常がなかったことから、回転速度低下の原因を明らかにすることは出来なかった。

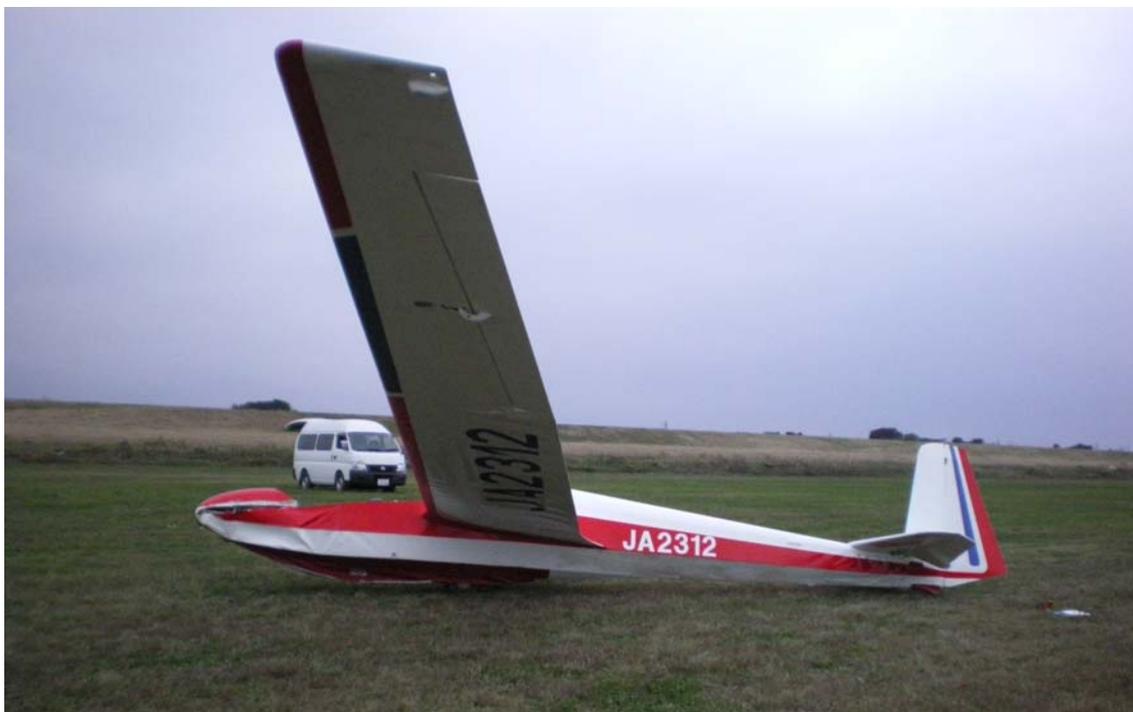
写真1 事故機

胴 体：機首部座屈 尾部亀裂

主 翼：左主翼翼根外板亀裂

水平安定板：外板亀裂

機首部先端の右下面が激しく座屈損傷し、内部の鋼管が屈曲していた。

キャノピーはひび割れし一部が散乱していた。

胴体尾部は、外皮が破れ鋼管が屈曲していた。

左翼翼根部分とエルロンの翼根側外皮が損傷していた。

水平安定板取付ボルト近辺の外板が損傷していた。

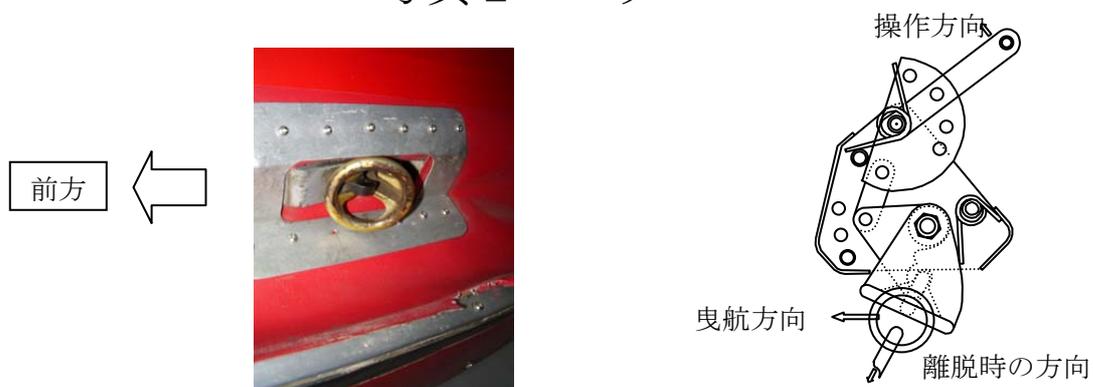
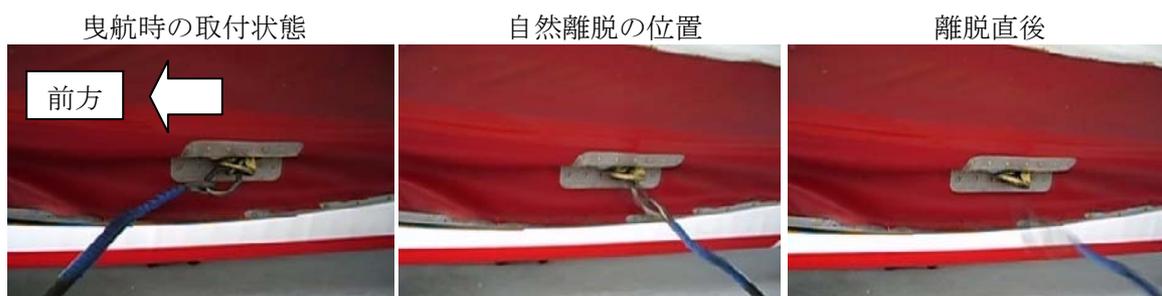
写真2 レリーズ

事故機のレリーズに、事故時に使用していたケーブルを用いて着脱（取付及び離脱）の状況を確認した結果、異常はなかった。
