AA2008-9

航空事故調査報告書

東邦航空株式会社所属 JA9991

所 属 東邦航空株式会社
型 式 ベル式412型（回転翼航空機）
登録記号 JA9991
発生日時 平成19年6月2日 15時39分ごろ
発生場所 岐阜県中津川市
岐阜中津川場外離着陸場の北1.3km付近

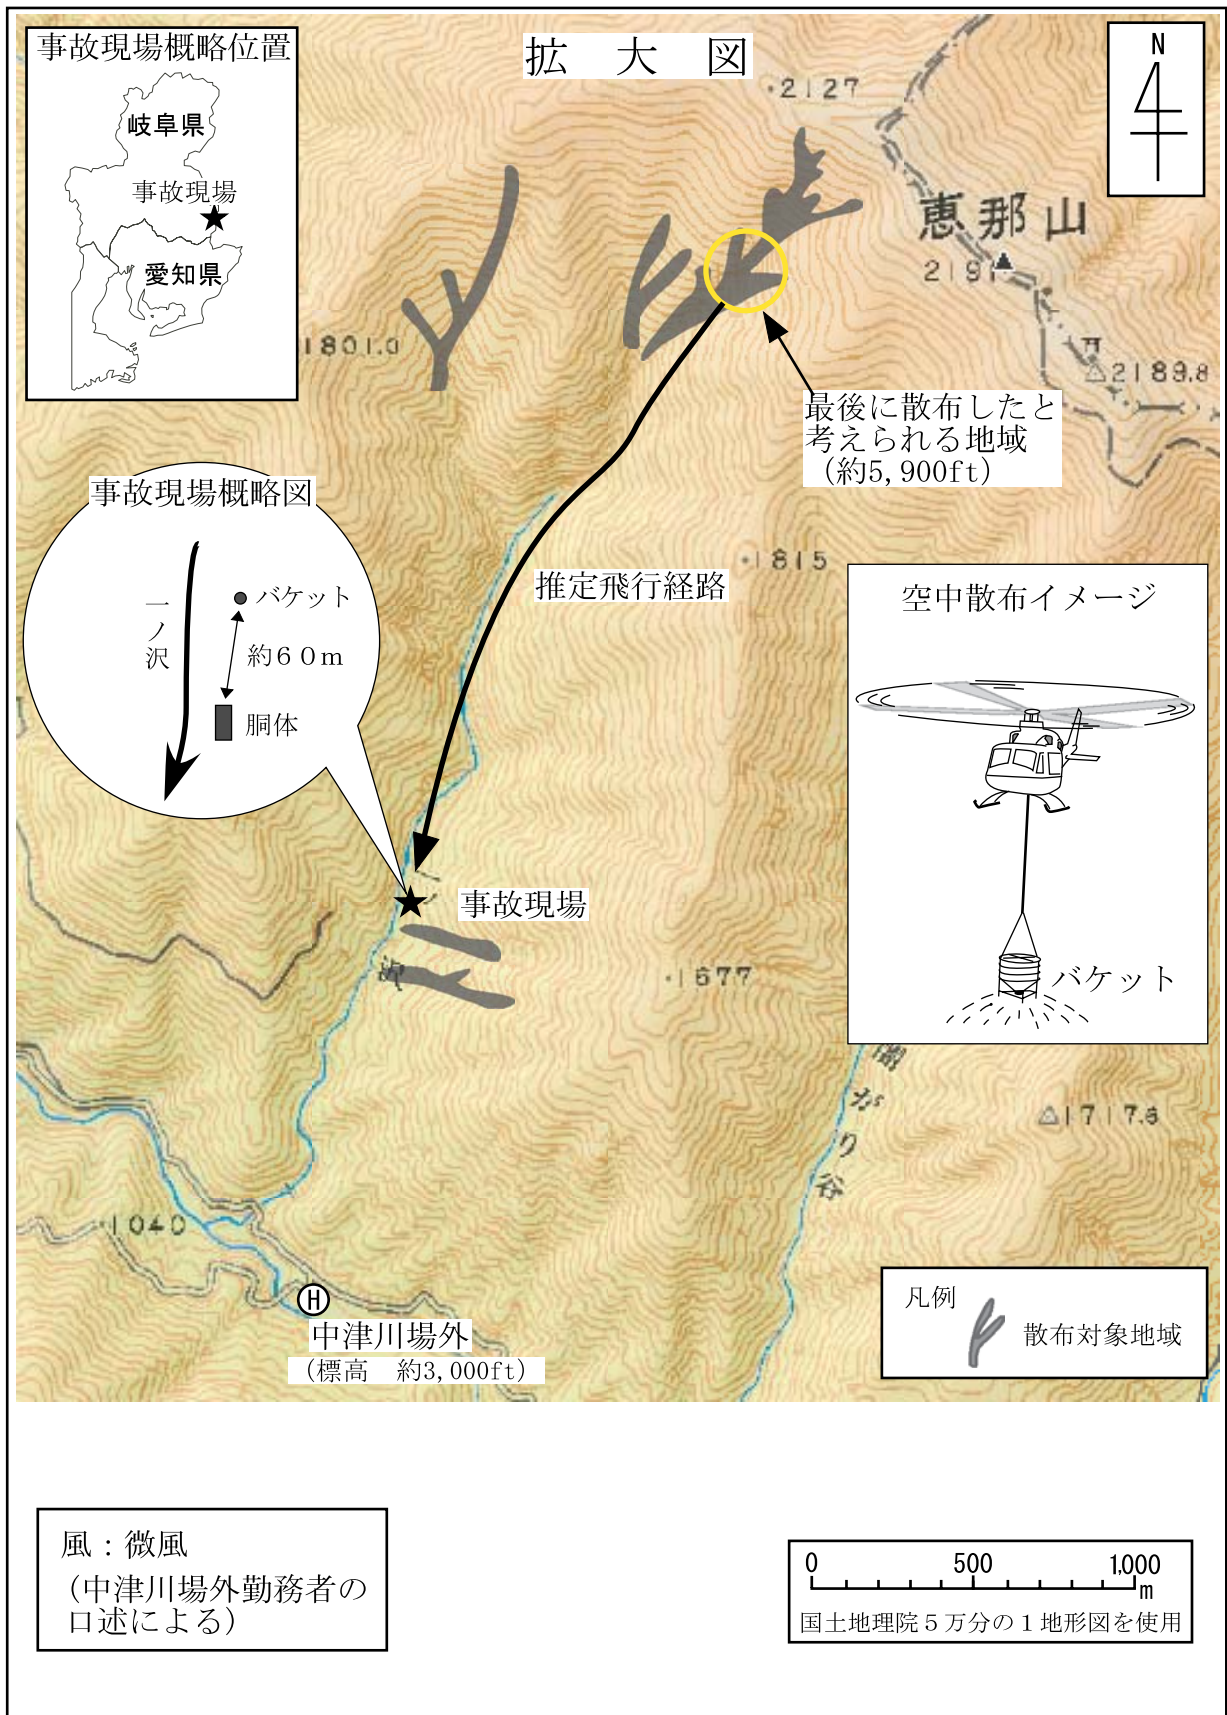
付図1 推定飛行経路図

東邦航空株式会社所属ベル式412型JA9991は、平成19年6月2日（土）、岐阜県恵那山の一ノ沢上流部への緑化資材散布のため、岐阜中津川場外離着陸場を離陸し、散布終了後、同場外離着陸場へ戻る途中、15時39分ごろ、同場外離着陸場の北1.3km付近の山中に墜落した。

東邦航空株式会社（以下「同社」という。）所属ベル式412型JA9991（以下「同機」という。）は、平成19年6月2日（土）、恵那山南側斜面にある国有林への緑化資材散布のため、機長のみが搭乗して、岐阜中津川場外離着陸場（以下「中津川場外」という。）を離陸し、散布終了後中津川場外に戻る途中、15時39分ごろ、中津川場外の北1.3km付近の一ノ沢左岸の山中に墜落した。

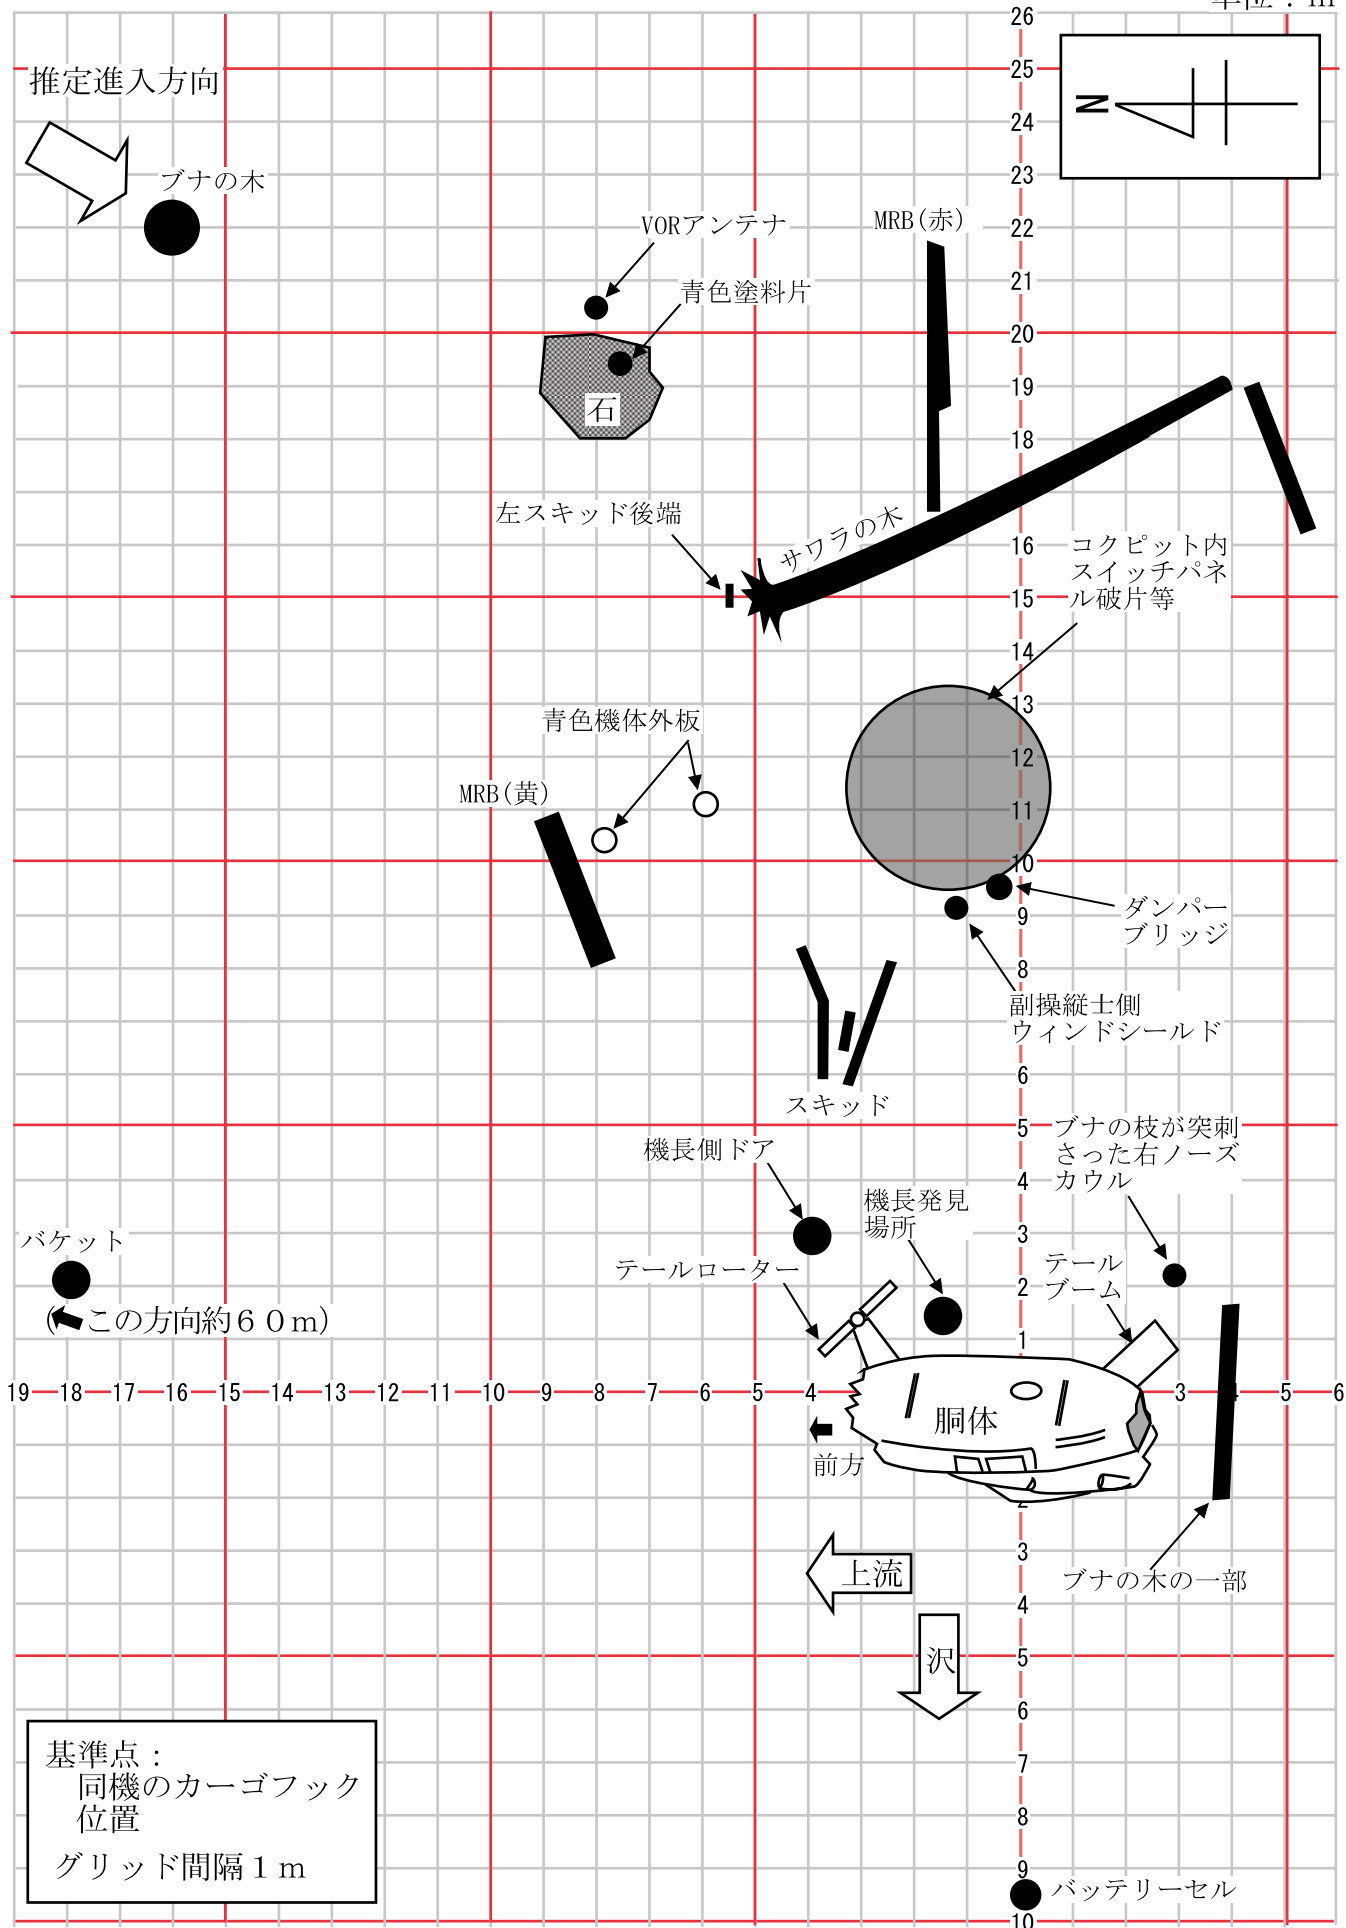
付図2 事故現場見取図

事故現場は、恵那山山頂から南西に伸びる一ノ沢左岸の斜面で、山頂から南西に約2.7km離れている。事故現場一帯は、ブナ、サワラ等の樹高20m以上の広葉樹と針葉樹が混在して繁った原生林で、地表面は熊笹で覆われている。事故現場付近の平均斜度は約45°で、標高は約1,100mである。なお、事故現場から上流側へ約100mの所に、沢幅20m以上でほぼ平坦な場所がある。

同機は、沢から17mほど斜面を上った所に機首を北（上流側）に向け、胴体左側を下にし、樹木が同機を斜面から転げ落ちるのを阻止している状態で横たわっていた。テール・ブームは胴体と反対方向を向いており、エレベーター付近が胴体の下敷きになっていた。燃料の流出は確認されなかった。

同機の上流側16m、斜面上側22mの位置にブナの木があり、高さ約14mのところ折れ、折れた部分の一部は同機の下流側1mの位置に転がっていた。このブナの木周辺の樹木には、メインローター・ブレードで切り払われたような痕跡はなかった。

同機の上流側8m、斜面上側19mの位置に2m四方の石があり、この石には、同機の機体下部の塗装と同じ青い塗料片が付着していた。この石の斜面上側には同機の左側VORアンテナ及びカーゴ・フック前方にある衝突防止灯の破片があった。

同機の上流側5m、斜面上側15mの位置に立っていた高さ約20mのサワラの木が下流側に倒され、根元から10mの部分で幹が折れていた。この木の斜面上側

にはメインローター・ブレード（赤）^{*1}（先端から5.8mの部分）があった。サワラの木の前元には、左スキッド後端部分（長さ約40cm）が埋まっていた。

同機の上流側8m、斜面上側10mの位置に、メインローター・ブレード（黄）（先端から3.6mの部分）があった。

同機の斜面上側10mの位置を中心として半径約3mの範囲には、コクピット内のスイッチパネルの多数の破片、左席ウィンド・シールドの一部、機首部分のカーゴ・ミラーの支柱等があった。

同機の斜面下側10mの位置に、バッテリーがばらばらになった状態で散乱していた。

同機が懸吊していたバケットは、同機の北約60mの斜面で発見された。（付図2及び写真1、2参照）

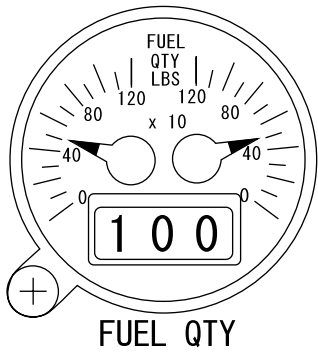
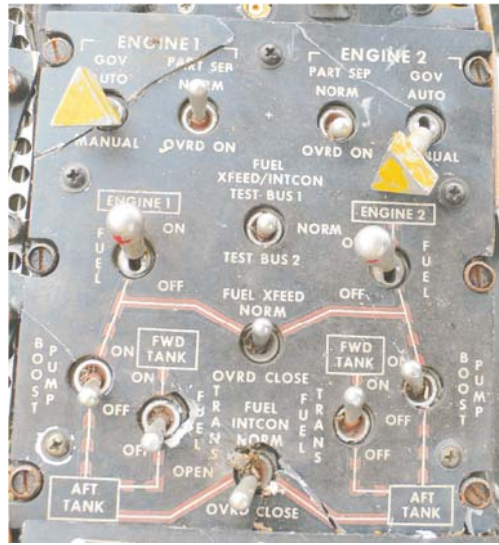
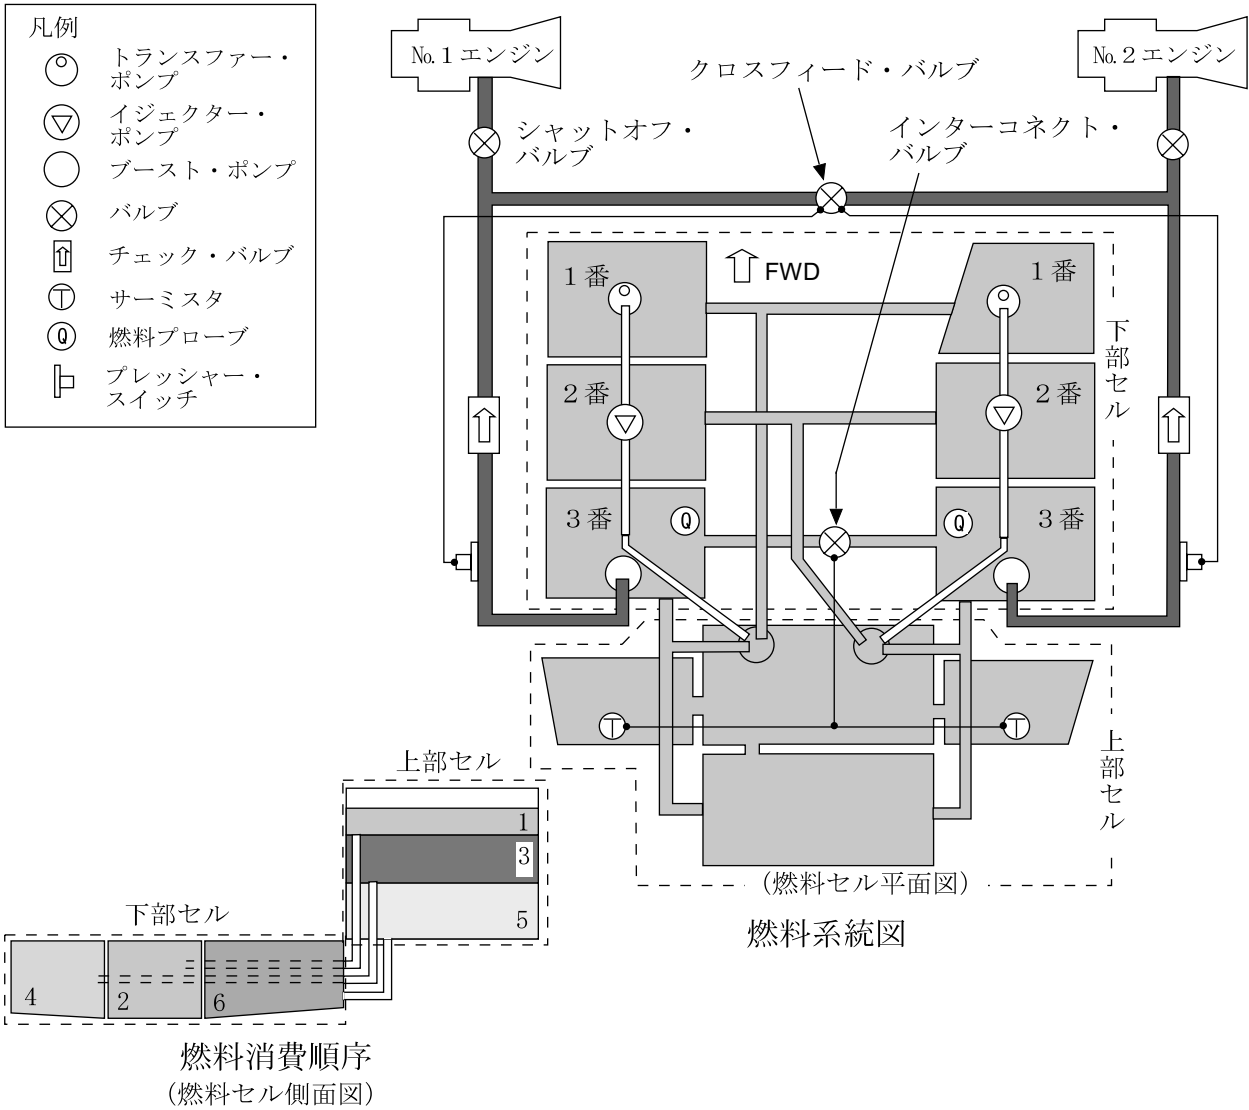
付図4 燃料系統図

制御パネルは墜落により一部が損傷し、その際スイッチ位置が変更されたと考えられるものがあった。()内は飛行中の通常のスイッチ位置を示す。

① ブースト・ポンプ・スイッチ	No. 1 エンジン	OFF (ON)
	No. 2 エンジン	ON
② トランスファー・ポンプ	No. 1 エンジン	OFF* ² (ON)
	No. 2 エンジン	ON
③ 燃料バルブ・スイッチ	No. 1 エンジン	ON
	No. 2 エンジン	ON
④ クロスフィード・スイッチ		NORM
⑤ インターコネクト・スイッチ		OVRD CLOSE* ³ (NORM)
⑥ パーティクル・セパレーター・ スイッチ	No. 1 エンジン	NORM
	No. 2 エンジン	OVRD ON* ⁴ (NORM)

コクピット内のインターコネクト・スイッチがNORM位置の場合、上部セルが空になったとき上部セルからの信号でFUEL LOW注意灯が点灯し、同時にインターコネクト・バルブが開いて左右の3番セルの燃料量が均等になる。各ブースト・ポンプにはプレッシャー・スイッチがあり、片方のブースト・ポンプの故障等によりブースト圧がなくなった場合に、燃料クロスフィード・バルブに信号を送る。クロスフィード・バルブは通常閉じているが、コクピット内のクロスフィード・スイッチがNORM位置の場合、電動モーターで駆動されて開き、反対側のタンクから両エンジンに燃料が供給される。

インターコネクト・バルブ及びクロスフィード・バルブは、外部からの衝撃で容易にバルブ開閉位置が変わる構造ではない。また、電源が遮断されると、バルブ開閉位置は電源が遮断されたときの位置を維持する。

一方、2.9.3(4)に記述したとおりクロスフィード・バルブは開いていたことから、同機は事故直前にどちらかのタンクの燃料が先に枯渴した状態で飛行していたものと推定される。3.4に記述したとおり、両エンジンは停止したと推定されるが、その原因はクロスフィード・バルブが開いていたこと及び上記の残燃料推移から判断して、燃料枯渴によるものと推定される。

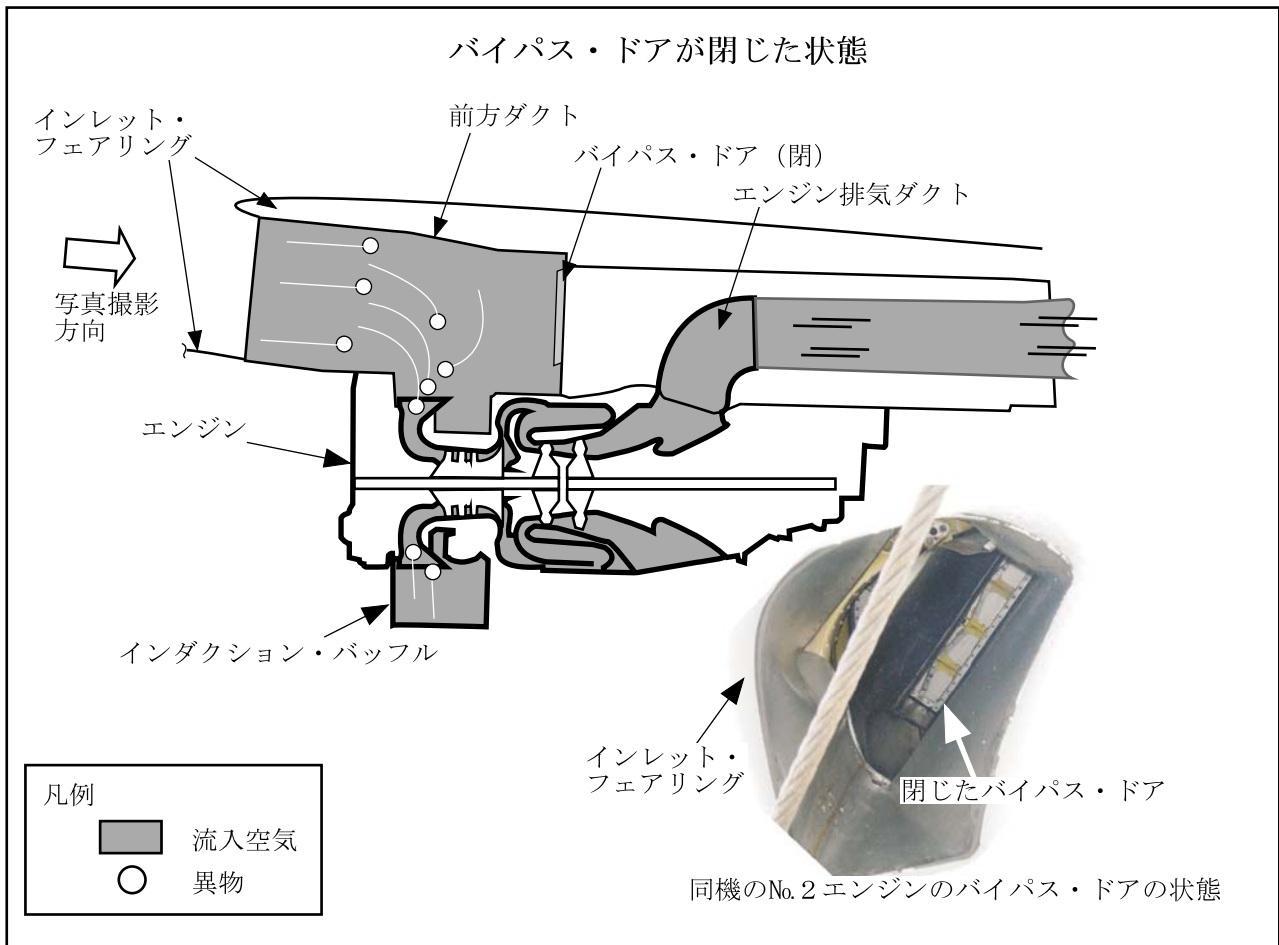
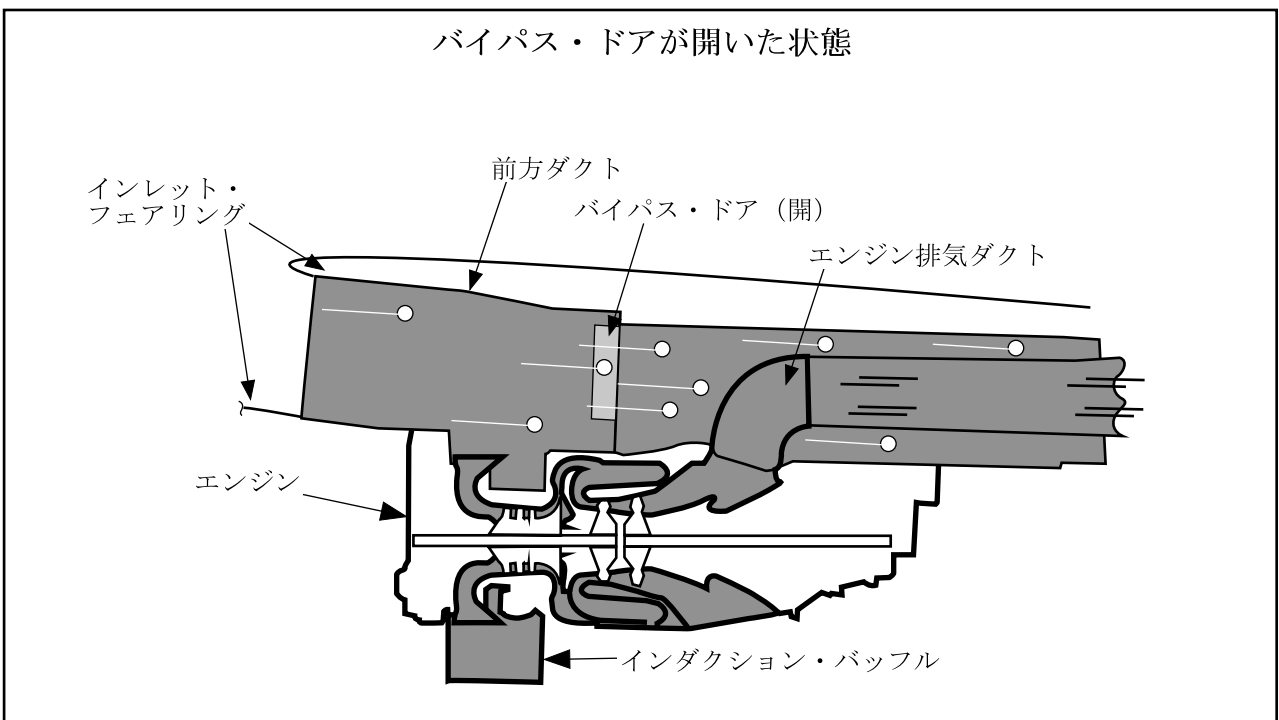
付図5 パーティクル・セパレーター

エンジンインレット・カウリングには、運航中に異物を吸い込まないようにパーティクル・セパレーターが装備されている。パーティクル・セパレーターの後部にはバイパス・ドアがあり、排気管に繋がっている。バイパス・ドアは、エンジン始動時に開き、停止時に閉まる。エンジンのガスプロデューサー・タービン回転数が

53±2%より低い場合は、バイパス・ドアは閉じており流入空気及び異物はエンジン内に吸い込まれるが、53±2%より高くなるとこれが開き、排気による負圧及び異物の慣性により異物はエンジンをバイパスし、空気のみがエンジン内に吸い込まれる。このバイパス・ドアの全開／全閉に要する時間は約10秒である。開閉のための電源はDCエッセンシャル・バスから供給され、このバスはスターター・ジェネレーター及びバッテリーに繋がっている。

バイパス・ドアは、外部からの衝撃で容易に開閉位置が変わる構造ではない。また、電源が遮断されると、開閉位置は電源が遮断されたときの位置を維持する。

2.9.2(5)に記述したとおり、両パーティクル・セパレーターのバイパス・ドアは閉まっていた。また、2.12.3に記述したとおり、バイパス・ドアの開閉にはDC電源が必要であるが、同機のバッテリーは機体から外れていたことから、これが墜落後閉った可能性は考えられない。従って、バイパス・ドアは飛行中に閉まっていたと推定され、少なくとも両エンジンのガスプロデューサー・タービン回転数は空中において53±2%以下であったことになり、これは2.12.4に記述した61%以下であることから両エンジンは停止していたものと推定される。
