AA2009-10

航空事故調査報告書

第一航空株式会社所属 JA3721

運輸安全委員会

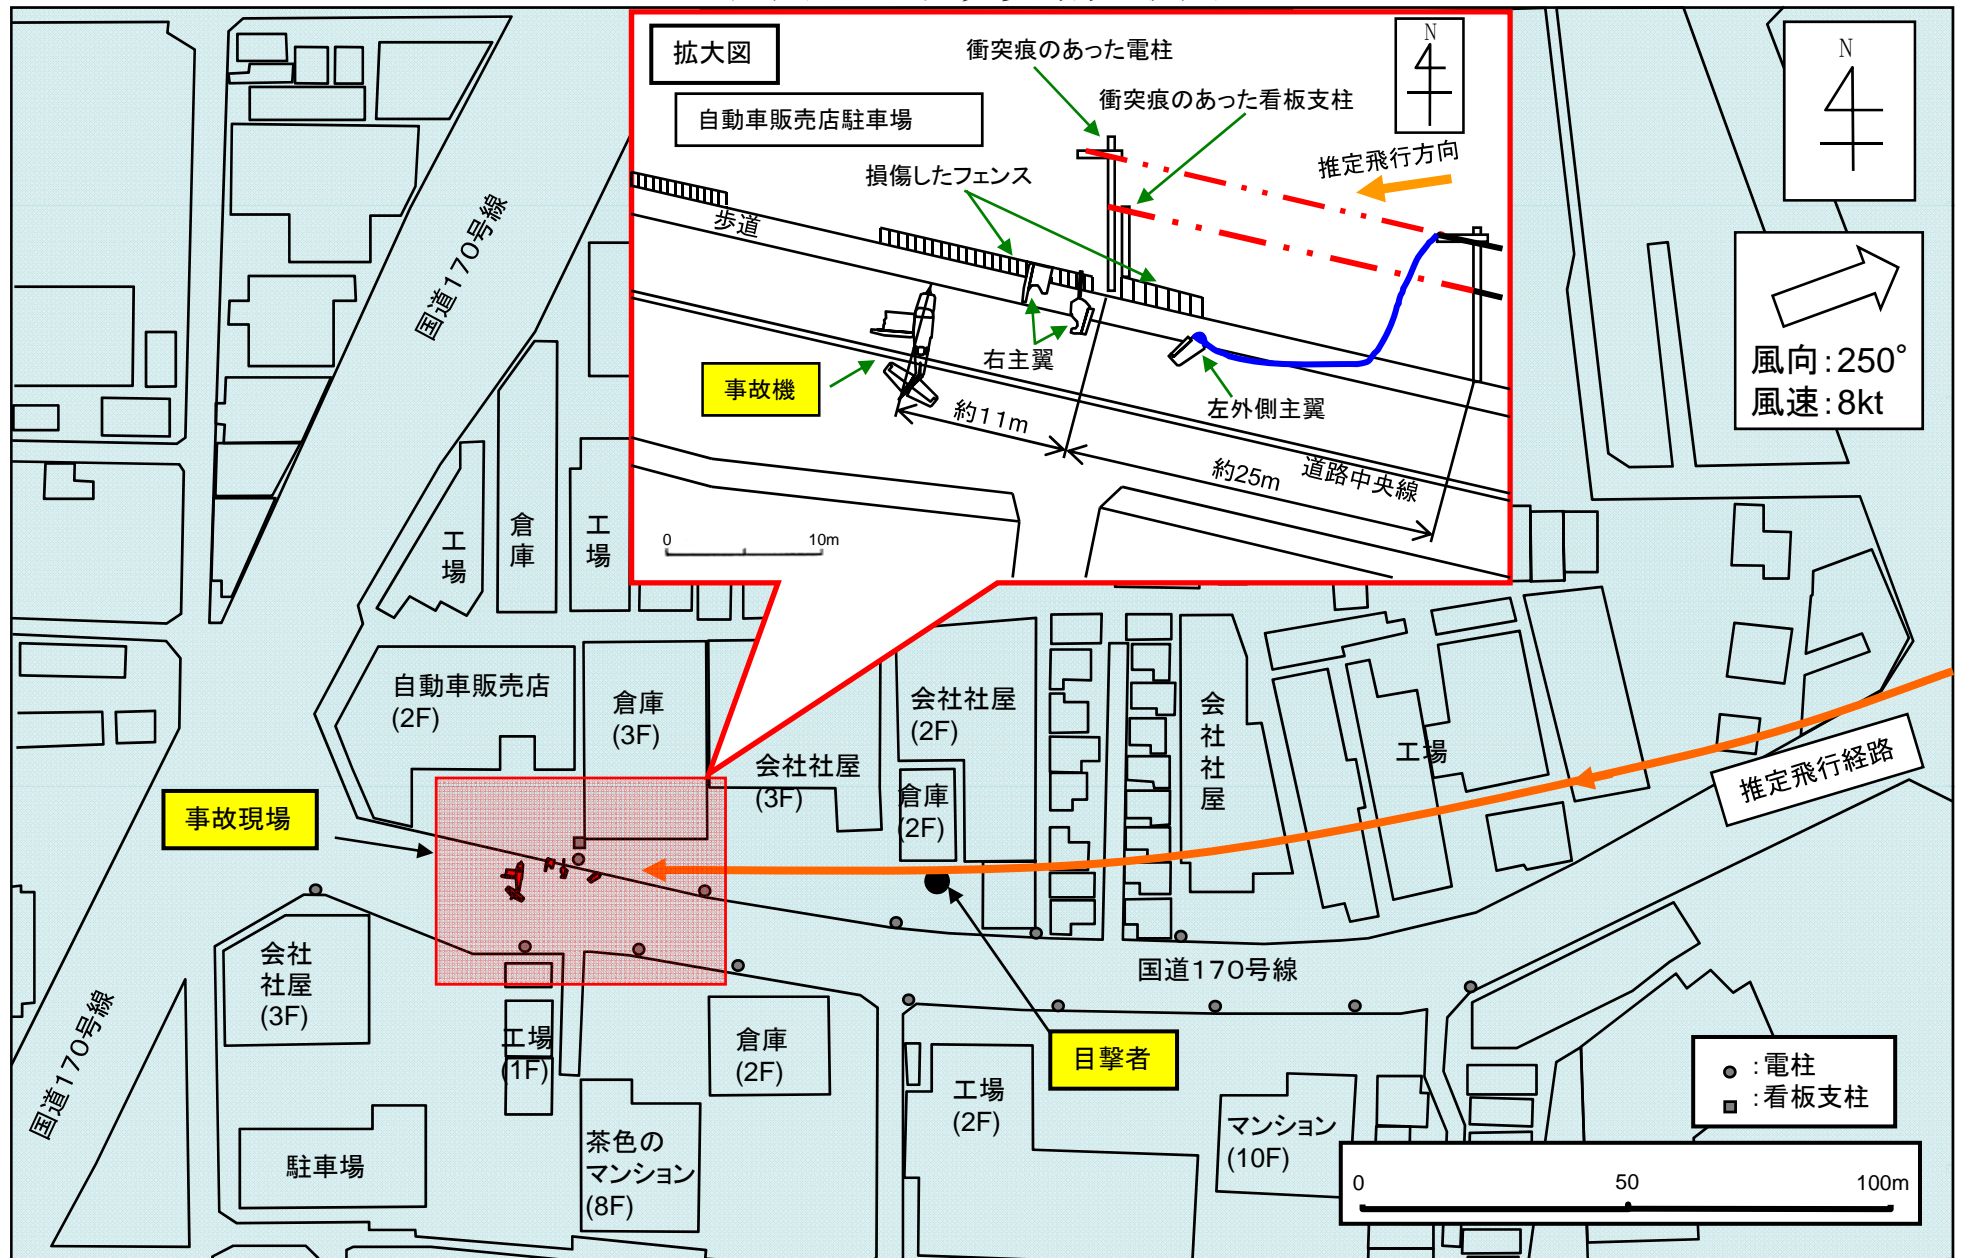
付図2 事故現場見取図

同機は、国道170号線の路上で、同空港滑走路27の進入端から東側約900mの位置に、機首を北に向けて停止していた。

不時着した道路は東西方向で、付近には倉庫、町工場、自動車販売店、集合住宅等が立ち並び、両側には電柱があり、北側に張られていた電線等が6本切断され、垂れた電線が破断した左主翼の外側部分に絡み付いていた。

切断された電線等の西側の電柱及びその北約1.2mにあった四角い看板支柱の、それぞれ高さ約3m及び2mには擦過痕があり、白と水色のペイントが付着し、看板は破損していた。また、その電柱の東側と西側に設置されていたフェンスは、東側は上方から南に押し倒された痕跡があり、西側は破断した右主翼が乗り、損傷していた。辺りには機体の破片が散らばっていた。

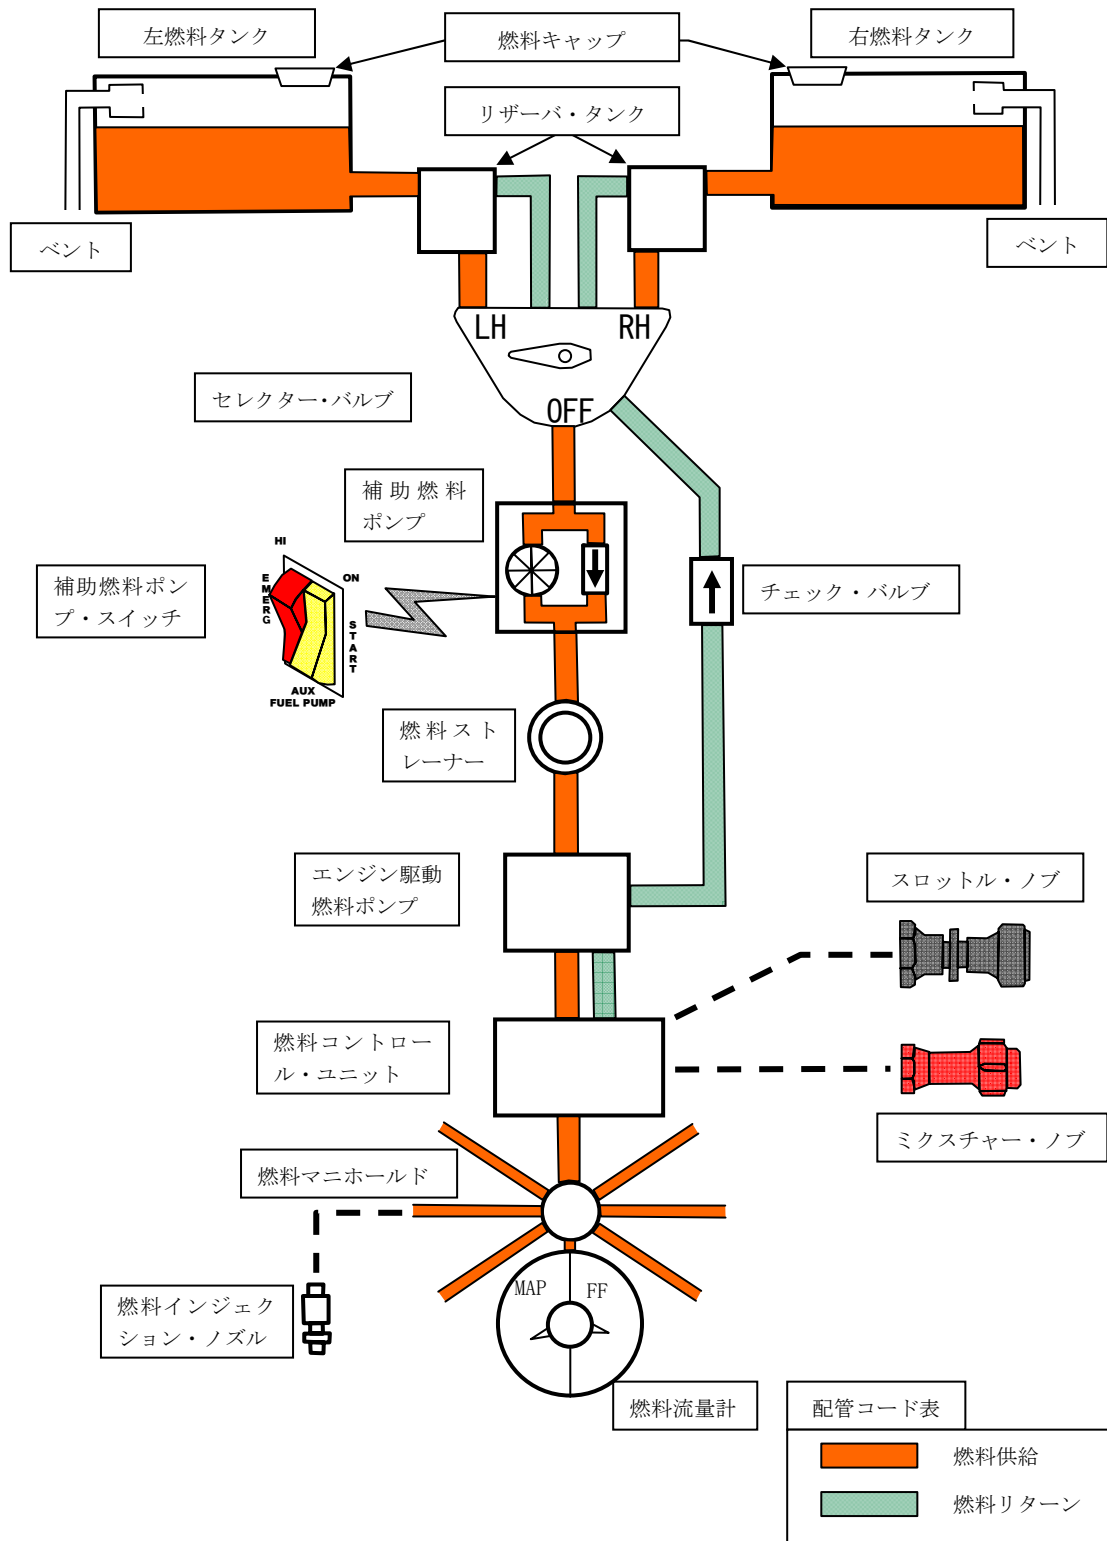
付図3 燃料系統図

着陸進入中において、同機のエンジンの作動が正常ならば、ベーパー・ロック対策を行う必要はなく、補助燃料ポンプはOFFのままにしておくべきであったが、機長が上司のアドバイスにより補助燃料ポンプ・スイッチをONとし、燃料供給量を増加させたため、2.10.1の記述にあるとおり、燃料／空気比が過剰に濃厚となり、燃料の着火が阻害されて、エンジンが停止したものと推定される。

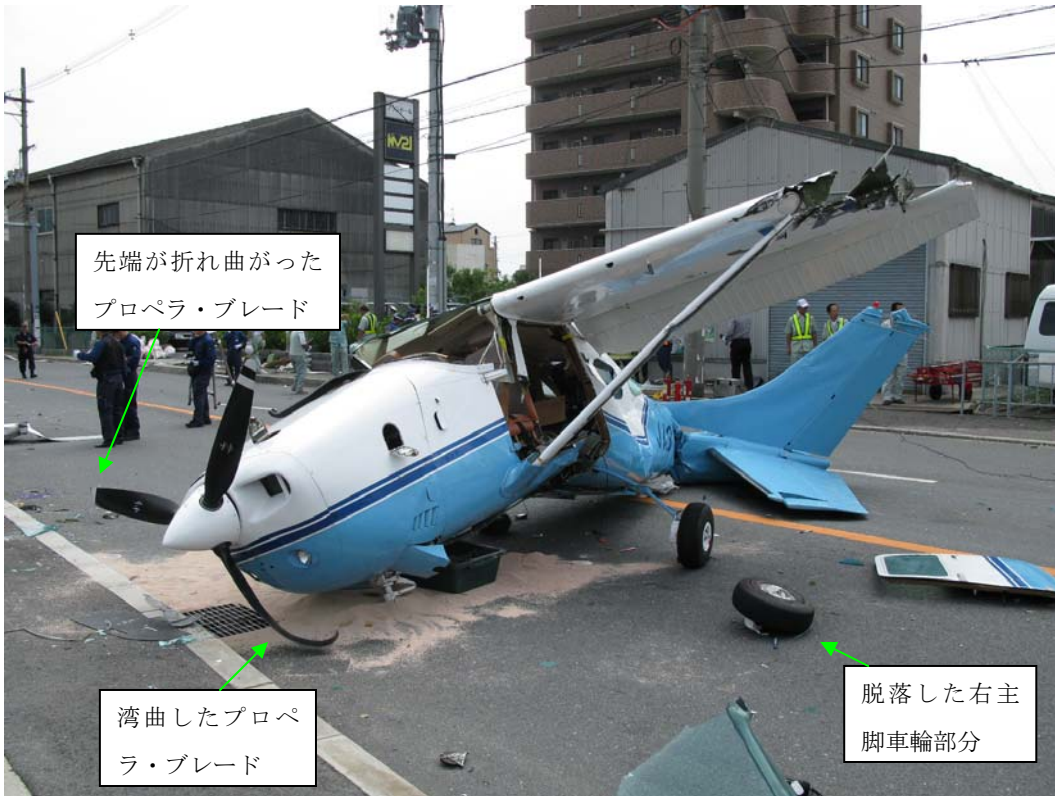
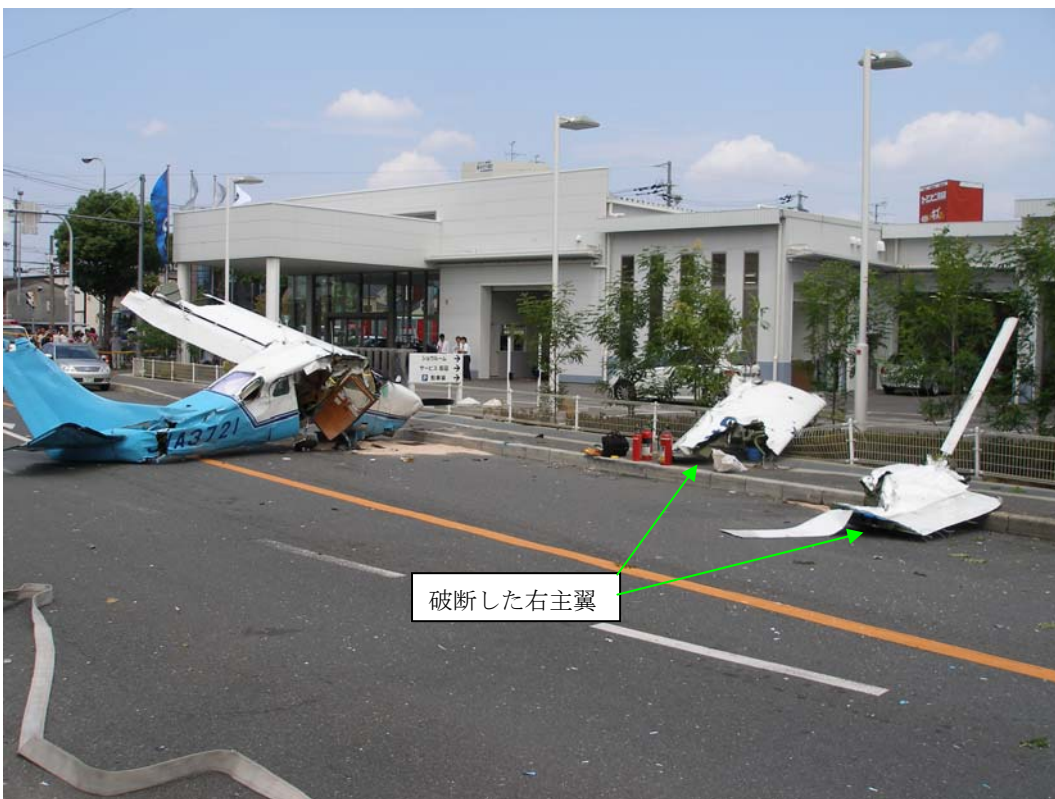
写真1 事故機

胴体部は主脚取付部付近で右に折れ曲がり、さらに水平尾翼の前方部分で左に折れ曲がっていた。機首部右下面に打痕があり、排気管が破損していた。また、操縦席前面風防の左右のフレームが破断し、左側のフレーム内を通る燃料供給配管から燃料が漏れ出していた。

左主翼は、ストラット取付部から外側が破断していた。分離した外側部分は、切断された電線が絡み付いた状態で落下していた。

右主翼は、胴体との接合部が破断し、脱落した右主翼は、更にストラット

上側取付部付近で破断分離していたが、破断部の前縁には四角く凹んだ痕跡があった。また、ベントからは燃料が漏れ出していた。

右主脚は、脚スプリングが湾曲し、車輪が脱落していた。前脚は、フォークが破断し、車輪が脱落していた。

滑油冷却器が変形し、No. 5 シリンダ・ヘッド（右最前方）及び右側の排気マニホールドに潰れがあった。3枚のプロペラ・ブレードは、1枚が先端約8cmで後方に折れ曲がり、1枚はピッチが異常に深くなり全体的に後方に湾曲していたが、他の1枚に損傷はなかった。

2.1(1)及び(3)の口述、2.8.2に記述した同機の損壊状況、2.8.1に記述した電線等を切断している状況並びに電柱及び看板支柱の擦過痕の状況から、同機はエンジン停止状態で滑空し、最初に左主翼が電線等と接触し、右にバンクして胴体右側面及び右主翼取付部を電柱に衝突させたと考えられる。その際、右主翼は取付部が破断し、胴体が破損、さらに、右主翼中央部は看板の支柱に衝突し、外翼部分が破断したと考えられる。また、左主翼は電線等を切断し、切れた電線が絡み付いて翼が切断されたものと考えられる。なお、プロペラは空転していたが、損傷の状況から、地上の物件に接触した直後に停止したものと推定される。

その他、右主脚及び前脚の破損、並びにNo.5シリンダー及び右側排気管の潰れは、同機が電柱に衝突した後、胴体が右に偏向して落下した際に、道路等にぶつかり生じたものと推定される。
