AA2009-6

航空事故調査報告書

個 人 所 属 J A 2 1 3 0

所 属 個人
型 式 アレキサンダー・シュライハー式ASK13型（滑空機、複座）
登録記号 JA2130
発生日時 平成20年7月20日 10時23分ごろ
発生場所 埼玉県北埼玉郡大利根町
読売大利根滑空場

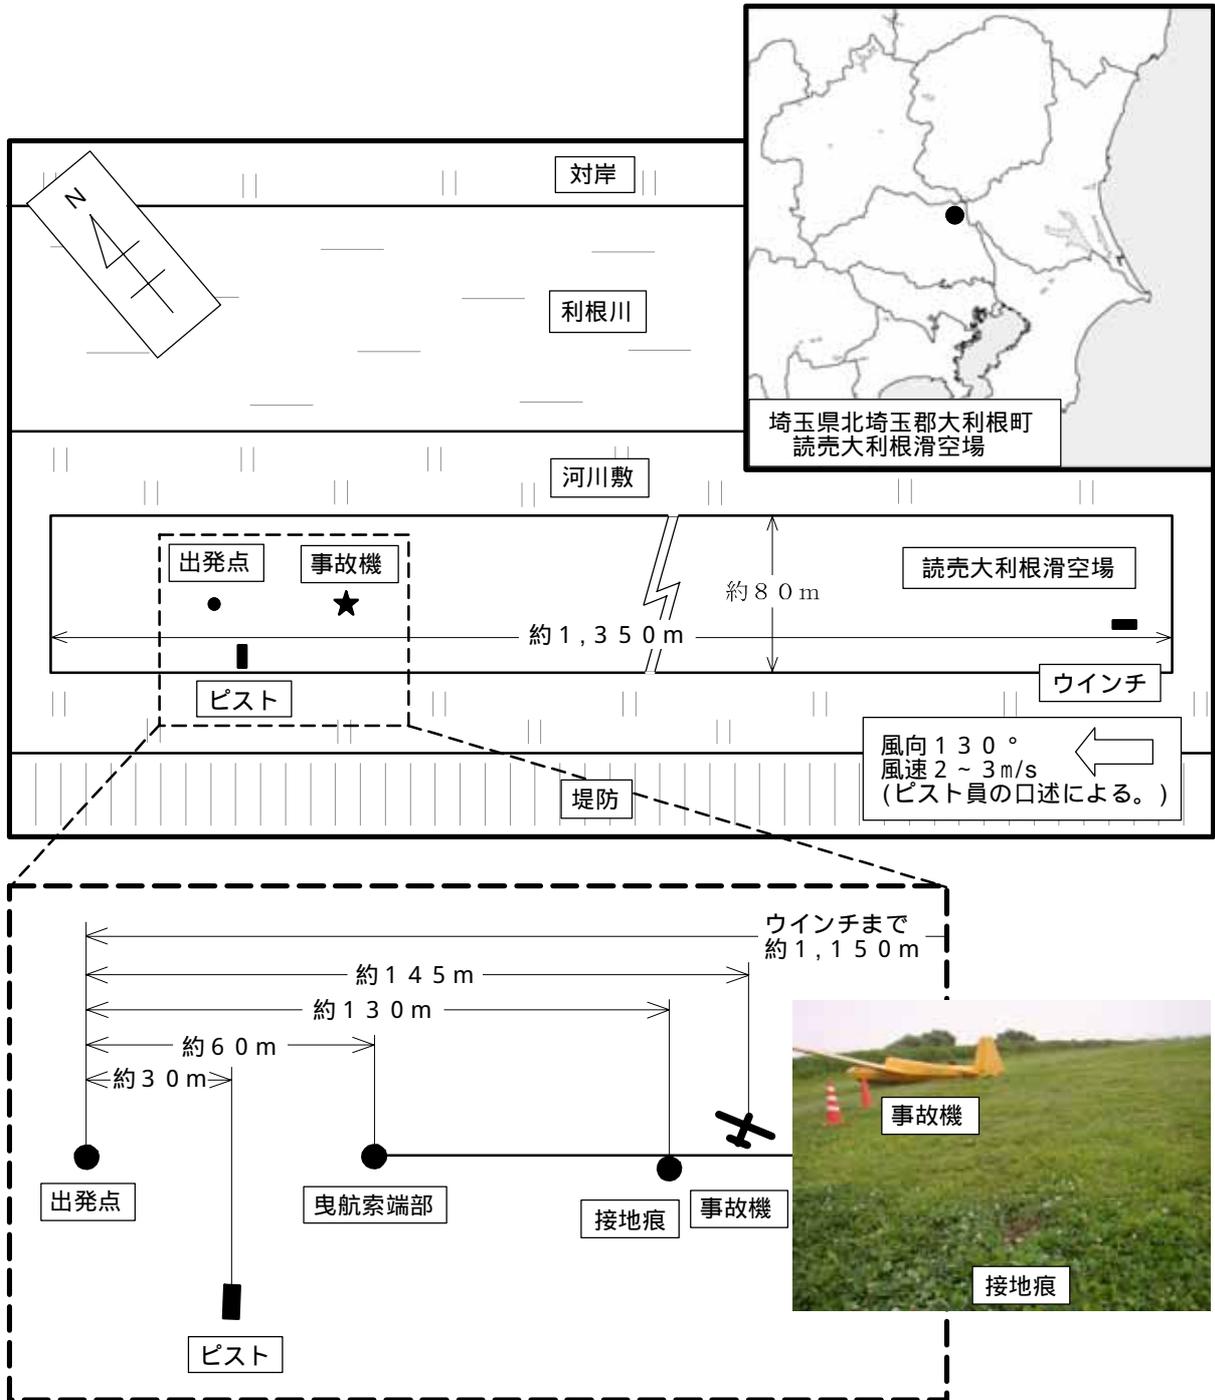
付図1 事故現場見取図

ウインチは同機の出発点から約1,150mの位置に設置されていた。出発点から約60mの位置に同機から離脱した索の先端部に取り付けられていたパラシュートが

あり、索は途中で折れ曲がって反転することなく、ウインチから真っ直ぐに伸びた状態であった。また、同じく約130mの位置に同機が接地した痕跡があり、約145mの位置に同機が機首を左約70°に向けて停止していた。

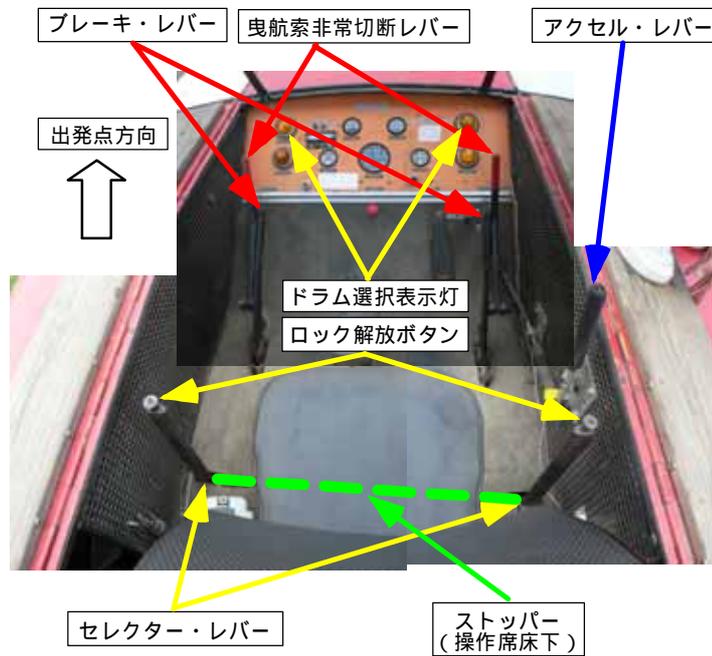
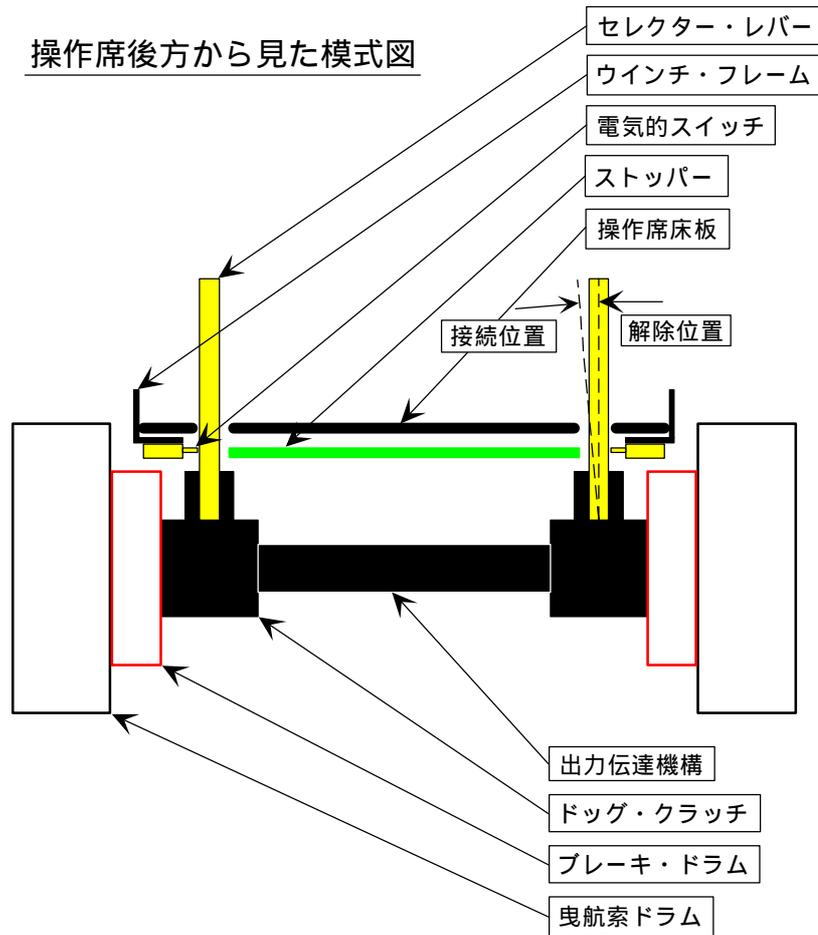
付図3 ウインチ

- (1) 右セクター・レバーを接続位置とし、左セクター・レバーを解除位置とすると、左ドラムは接続されなかった。
- (2) 右セクター・レバーを接続位置とし、左セクター・レバーのロック解放ボタンを押して接続側に操作すると、両セクター・レバーの根本部分にストッパーの両端が当たり、ロック解放ボタンは押された状態で左セクター・レバーは接続と解除との中間位置にとどまったままであったが、この状態で左ドッグ・クラッチの凹凸部の一部がかみ合い左ドラムは接続され、両ドラムが同時に接続されて索が巻き取られることが判明した。

レバーが解除位置でロックされている時のレバー先端部の位置を起点とし、レバー先端部の操作量を測定したところ、約3.5mmの位置で左ドラムのドッグ・クラッチがかみ合い始め、約43mmの位置で左ドラム選択表示灯が点灯し、約45.5mmの位置でロック解放ボタンが飛び出しレバーが接続位置にロックされた。

調査の結果、表示灯は点灯していないがドラムが接続されているレバーの操作範囲が39.5mmあることが判明した。

2.10.1に記述したように、右セレクター・レバーを接続位置とした場合、左セレクター・レバーも接続側に操作することができ、接続と解除との中間位置の範囲に両ドラムが同時に接続されるレバー位置が存在したことは、ストッパーの長さが短かく安全装置としての両ドラム同時接続防止機構が機能しなかったことによるものと推定される。

片側のレバーを接続位置、もう一方のレバーを解除位置にした場合、ストッパーの長さが、両レバーの根本部分にストッパーの両端が接して間隙がないような長さであれば、片側のレバーが接続位置の場合、もう一方のレバーには中間位置が存在しないため、両ドラムが同時に接続されるレバー位置はなく、表示灯は点灯していないがドラムが接続されているレバー位置も存在しないものと認められる。

左セクター・レバーが中間位置にとどまったままで両ドラムが同時に接続されたことについては、取り付けられていたストッパーの長さが短かったことによるものと推定される。

- (1) ウインチに取り付けられていたストッパーを取り外し、同社が提供しているストッパーに交換した。取り付けたストッパーは長さが調整できるようになっており、片側のセクター・レバーを接続位置、もう一方のセクター・レバーを解除位置で、両レバーの根本にストッパーの両端が接して間隙がないように調整し、両ドラムが同時に接続することのないようにした。
- (2) 故障していた左右ドラム選択表示灯系統を修理し、表示灯を各々点灯するようにした。
- (3) 日常点検表を設定し、ウインチの機能に異常がないことをウインチの使用前に毎回、日常点検表に従って点検することにした。

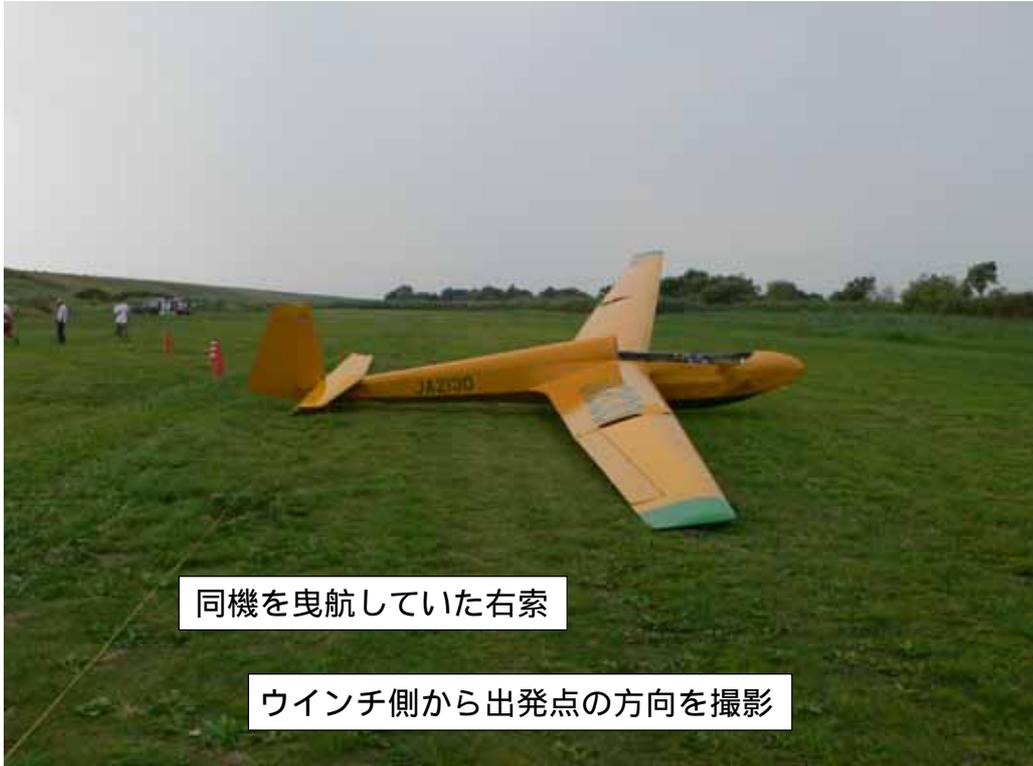
写真1 事故機

胴体	機首部の変形及び外板の亀裂、尾部外板の亀裂、前席計器板脱落
主翼	左右主翼中央部外板の亀裂
尾翼	水平尾翼破損
