航空事故調査報告書

個 人 所 属 J R 7 0 9 2

所 属 個人
型 式 ビッグバード式FR - 250型(超軽量動力機、体重移動型、単座)
識別記号 JR7092
発生日時 平成20年11月2日 10時55分ごろ
発生場所 宮崎県えびの市^{せんだいがわ}川内川河川敷
えびの京町場外離着陸場

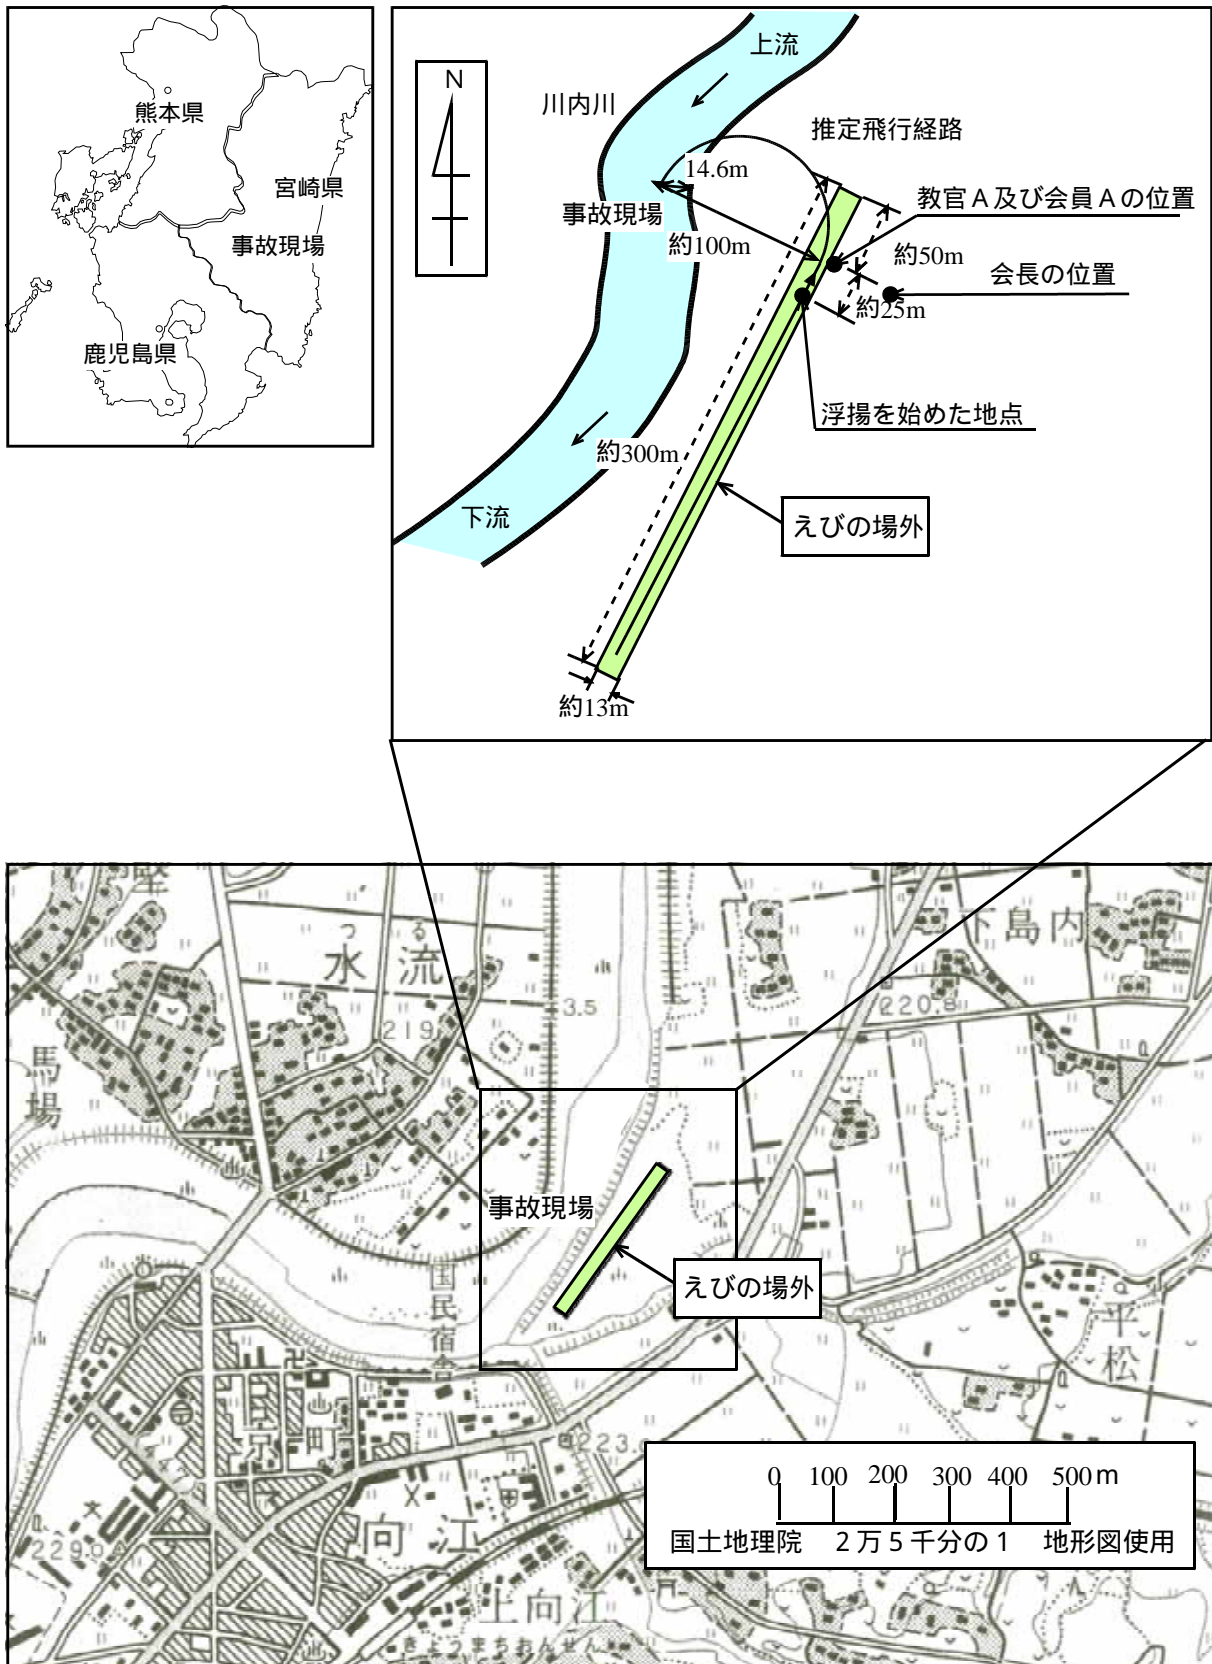
付図1 推定飛行経路及び事故現場見取図

墜落地点は川内川左岸から約14.6mの川の中で、水深約2.6mの地点に機首を川下に向け、翼は水面にあり機体は水没し、車輪は川底に着いていた。

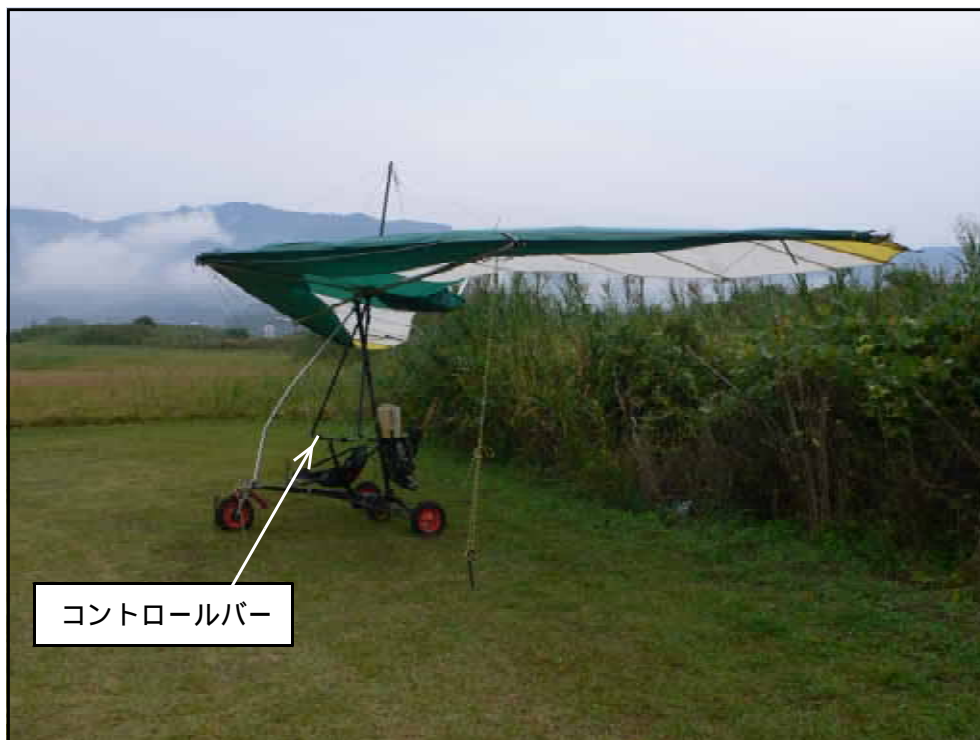
写真 事故機

引き揚げられた同機の損傷状況を確認したところ、ナイロン製の翼や金属製の構造部材に損傷はなかった。また、エンジンの点火系統及び燃料系統にも異常はなく、プロペラを手回ししたところ、拘束なく回転した。

また、グライダー部は正規の重心位置に固定され、ワイヤーも所定の場所に張られていた。

川内川から引き揚げ後の事故機
