AA2009-7

航空事故調査報告書

I 個 人 所 属 J R 1 3 9 7

所 属 個 人
型 式 ランズ式S-6ESコヨーテII型
(超軽量動力機舵面操縦型、複座)
識別記号 JR1397
発生日時 平成21年3月29日 14時58分ごろ
発生場所 茨城県猿島郡五霞町川妻
利根川河川敷

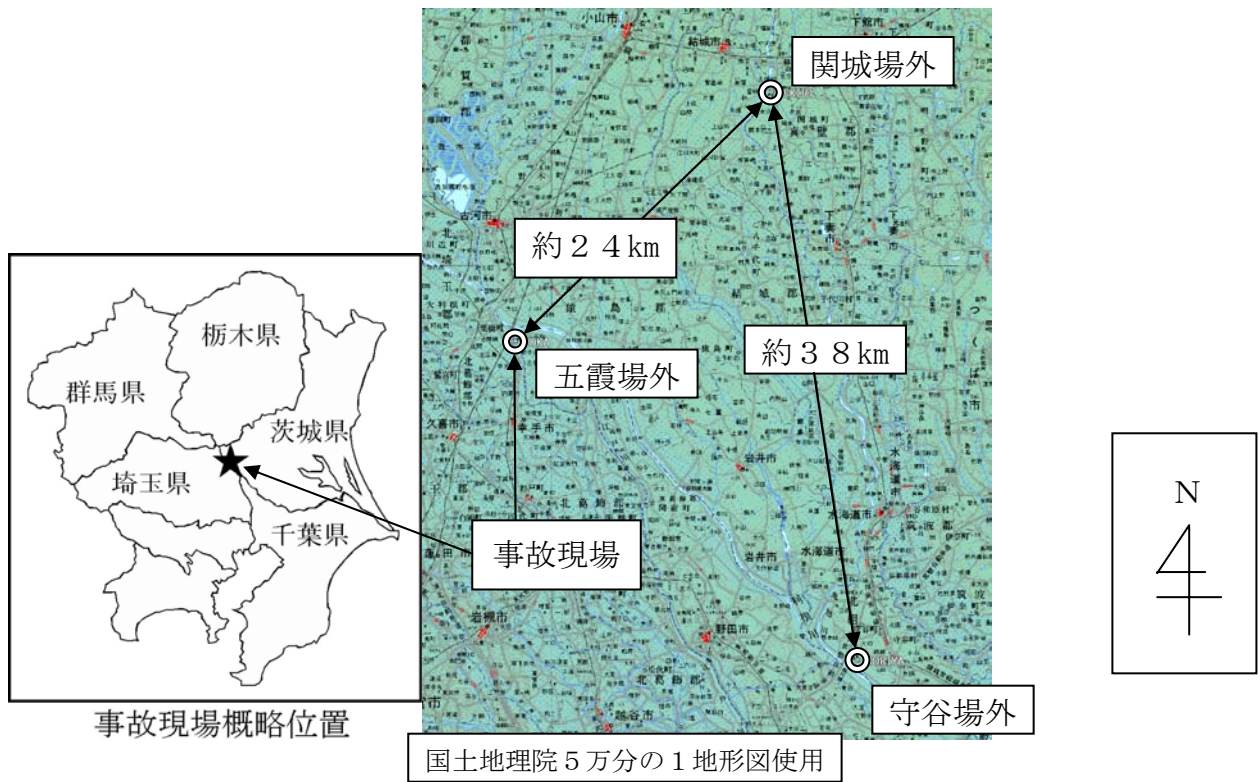
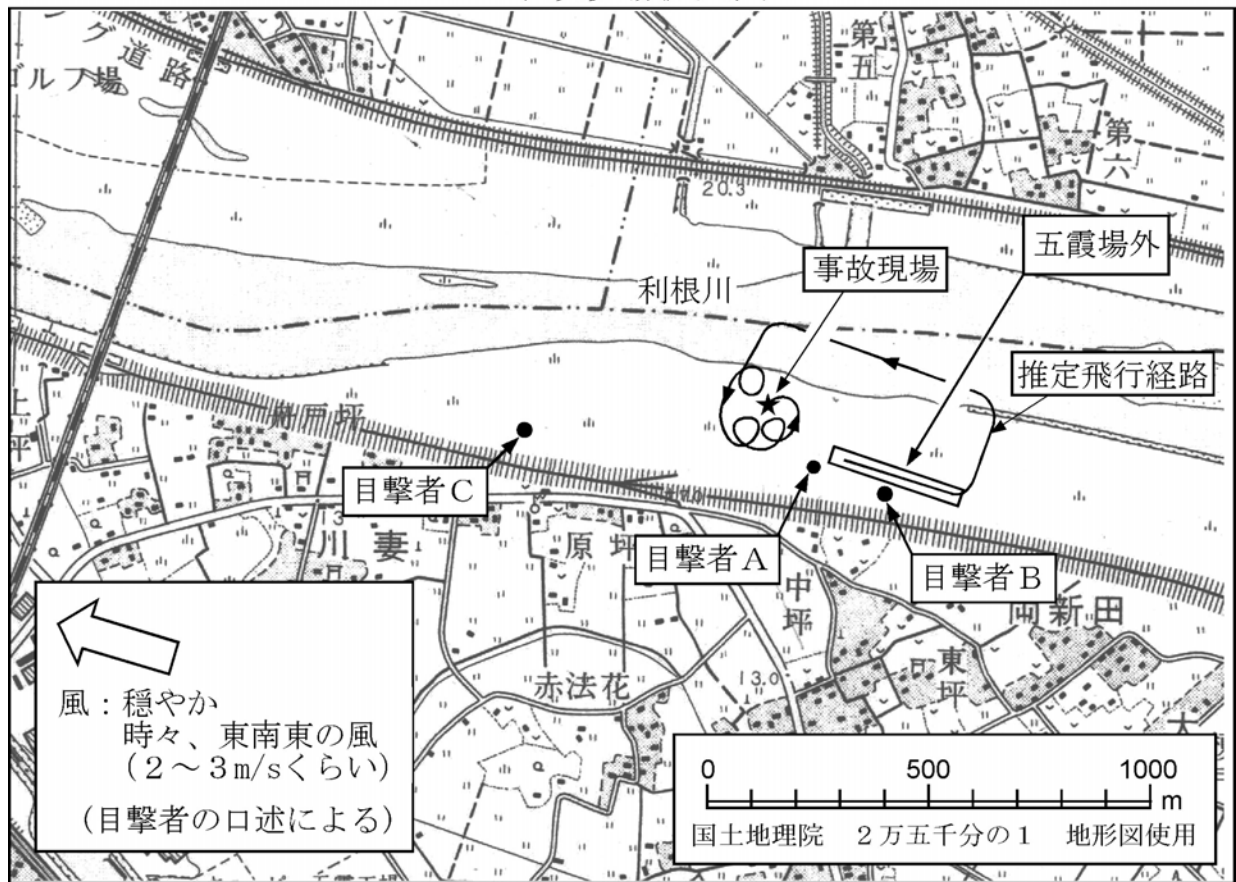
付図1 推定飛行経路図

同機は、14時55分ごろ地上滑走を行い、機首を東方に向け、滑走路から離陸した。「フラフラ」とした離陸の後、飛行機が遅い状態で、すぐに左に旋回したことから、「危ない、あまり経験のない人だな」と思った。その後、利根川上空あたりで、バンク角45度から60度で左に旋回し西方へ上昇して高度120mぐらいになった。五霞場外を過ぎたあたりで左に旋回したことから、「ローパス」をして見ている人に手を振っていくものだと思っていた。

その後、反時計回りに旋回したが滑走路に軸線が合わなかった。同機の速度はバンク角に対して遅い感じだった。同機はスリップしながら旋回を続けた後に3回転して墜落した。離陸後約3分ぐらい経っていたと思う。

私は五霞場外の滑走路中央付近にいたが、同機は高度60~70mぐらいで左バンクして左旋回し、川の上に出たところで、更に左バンクして左旋回した。高度80~90mで水平飛行した後、滑走路に向きを変えようとして、左旋回をした時、エンジン音が低くなって、高度60m位から機首を急に下げて墜落した。

同機はその後、左へ機体をほぼ90°に傾けて急旋回し、旋回し終わった後に機体を水平に立て直そうとしていた。私はこのバンク角に対してゆっくりとした旋回を見て「やばいな」と思った。理由は、軽飛行機程度のエンジン出力で機体を90°傾けて旋回することは、失速して墜落する可能性があるからである。そして、同機は、旋回を終わった後は西方へ向かって飛び、またすぐ(2~3秒後)に再度左へ急旋回して90°傾けようとしていた。この時同機の腹部がよく見えた。すると、2度目の急旋回をして機体を立て直そうとする前に機首を下に向けバランスを崩し、2~3回きりもみ状態となり墜落した。同機のエンジン音がおかしいかどうかは分からなかったが、エンジンから煙がでるとか、同機が空中分解するようなことはなかった。

- (1) 2.1.5(1)及び(3)に記述した目撃者の口述から、同機は速度に対して旋回時のバンク角が大きかったため、失速しスピンに入り墜落したものと考えられる。
- (2) 同機の搭乗者2名のうち、どちらが操縦していたかについては明らかにできなかった。
- (3) 超軽量動力機は、飛行に当たり、機体については航空法第11条第1項ただし書による許可、操縦者については同法第28条第3項による許可、及び場外離着陸の場所については同法第79条ただし書による許可を受けなければならない。

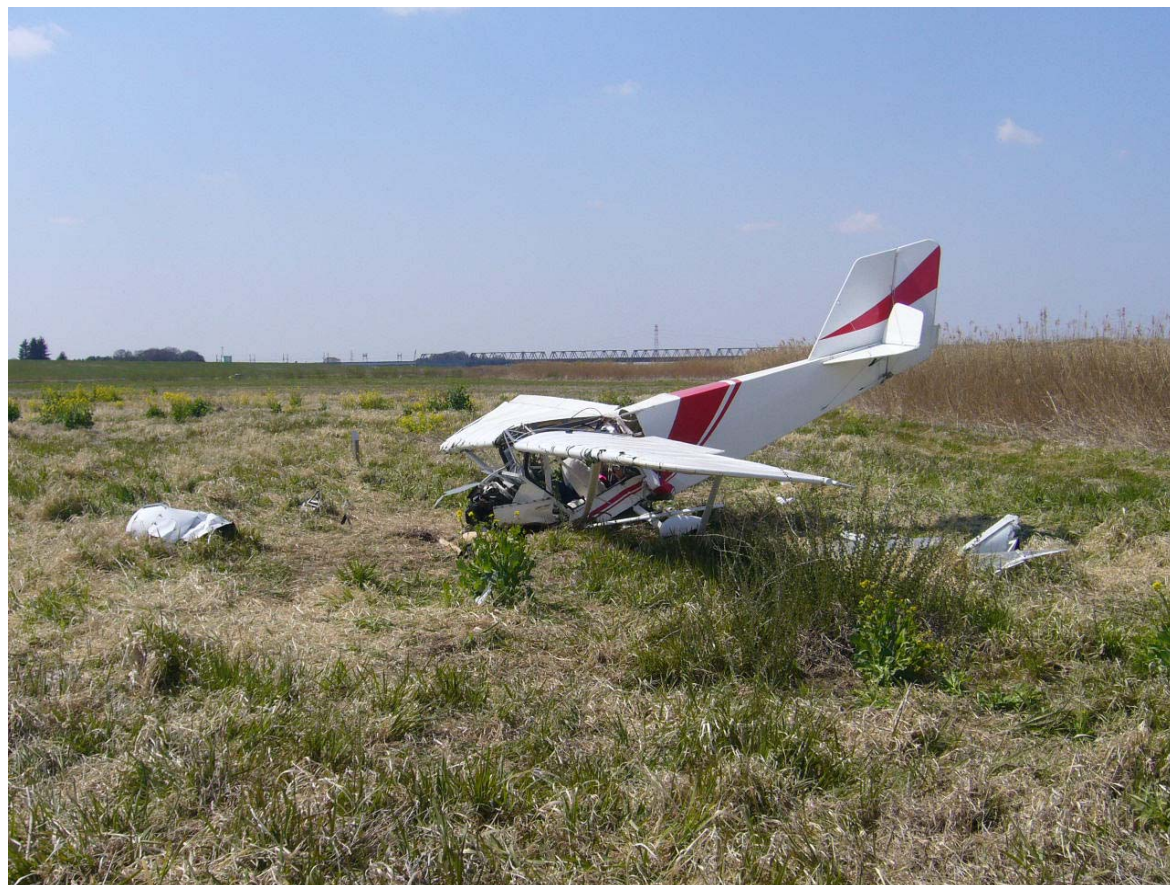
写真 事故機

私は、この事故の様子を滑走路の一番西側で見えており、墜落後、走って墜落現場まで行くと、同機が機首を下にして45°位の角度で地面にめり込んでいた。同機の搭乗者は2名とも3点式シートベルトを装着していた。エンジンは停止していた。

プロペラは 2 枚のブレードのうち 1 枚が破断していた。操縦席付近は激しく破損していた。

操縦系統には問題は認められなかった。

点火プラグ、キャブレター、フィルター等エンジンの状況に異常は認められなかった。
