AA2009-7

航空事故調査報告書

II 中 華 航 空 公 司 所 属 B 1 8 6 1 6

所 属 中華航空公司（台湾）
型 式 ボーイング式737-800型
登録記号 B18616
発生日時 平成19年8月20日 10時33分ごろ
発生場所 那覇空港41番スポット

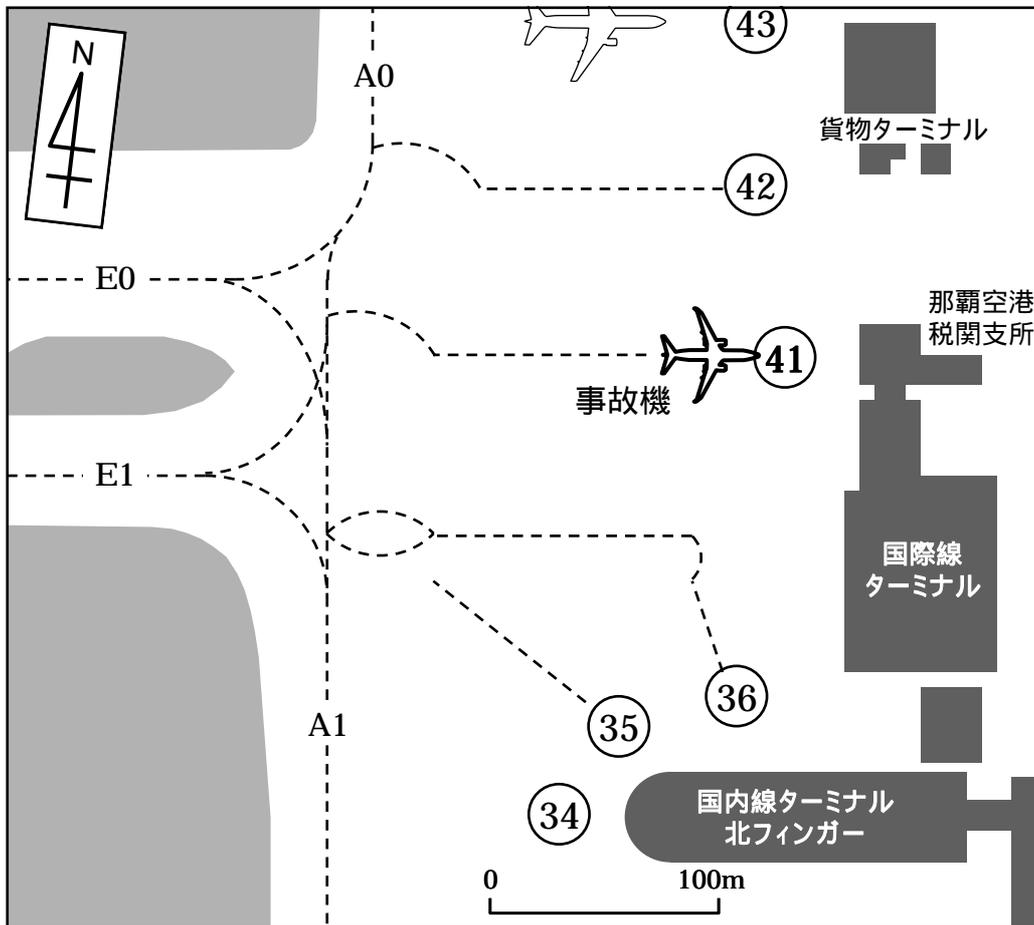
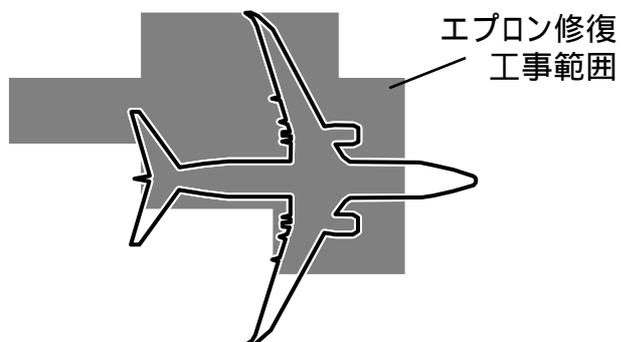
付図3 事故機の駐機位置及びエプロン損傷状況

同機の炎上、爆発及び漏れた燃料が地上で炎上したことにより、41番スポット周辺の一部舗装が損傷した。

同機の左右の主翼内側燃料タンクが数回にわたって爆発した際、飛散した機体下部構造物がエプロン表面に衝突して多数のくぼみができていた。また、機体の焼損に伴い、多量の燃えカスがエプロンに堆積していた。右エンジンと胴体の主翼取付部の間には、燃料タンクの爆発により破損した貨物室から貨物（果実、魚）が飛散していた。

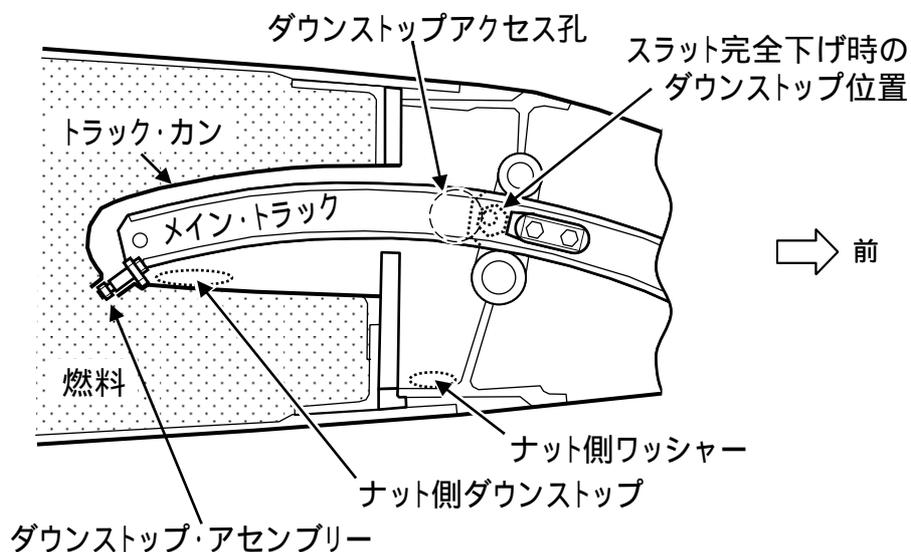
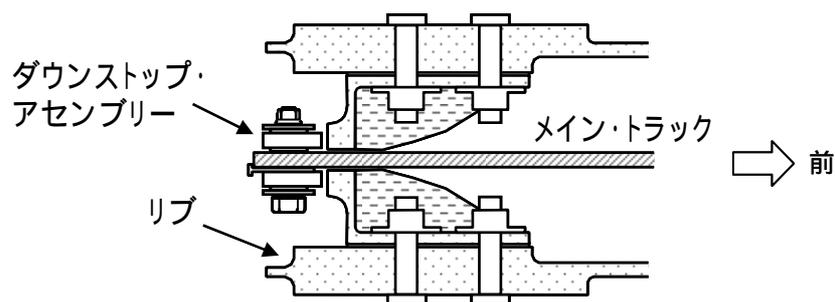
付図7 ダウンストップ・アセンブリーの状況及び
フラップハンドル操作と高揚力装置の作動位置

トラック・カンに破孔ができたのは、2.12.2に記述したとおりメイン・トラックに取り付けられていたダウンストップ・アセンブリーがトラック・カン内に脱落し、スラットが格納された際にメイン・トラックによりトラック・カンに押し付けられ、

ナット側がトラック・カンの下面を突き破ったものと認められる。

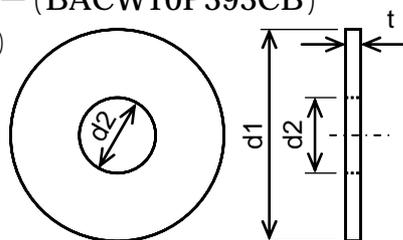
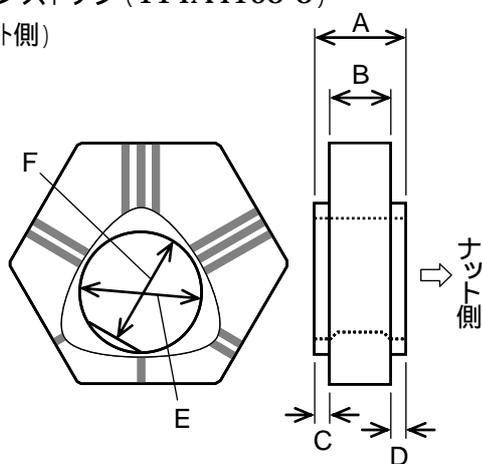
実測値	規格値
d1	0.625	0.620 ~ 0.640
d2	0.256	0.250 ~ 0.270
t	0.103	0.100

実測値	規格値
A	0.404	0.404
B	0.284	0.280
C	0.063	0.062
D	0.065	
E	0.438	0.437 ~ 0.450
F	0.414	0.410 ~ 0.420

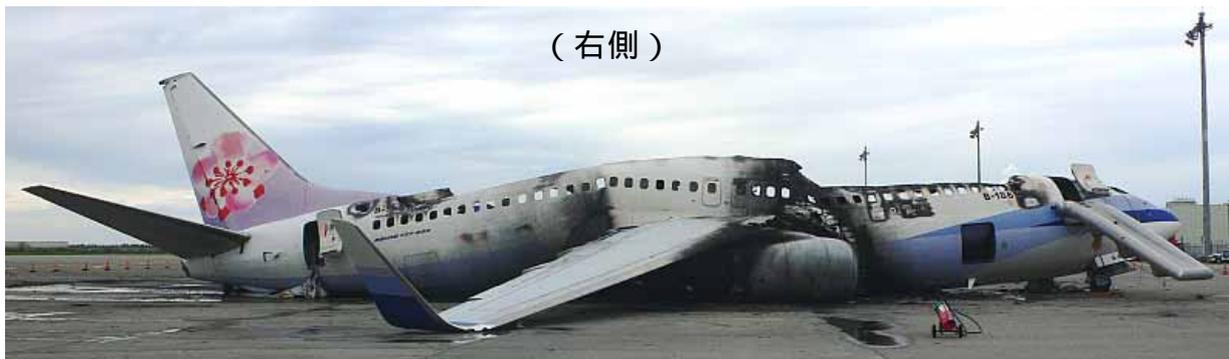
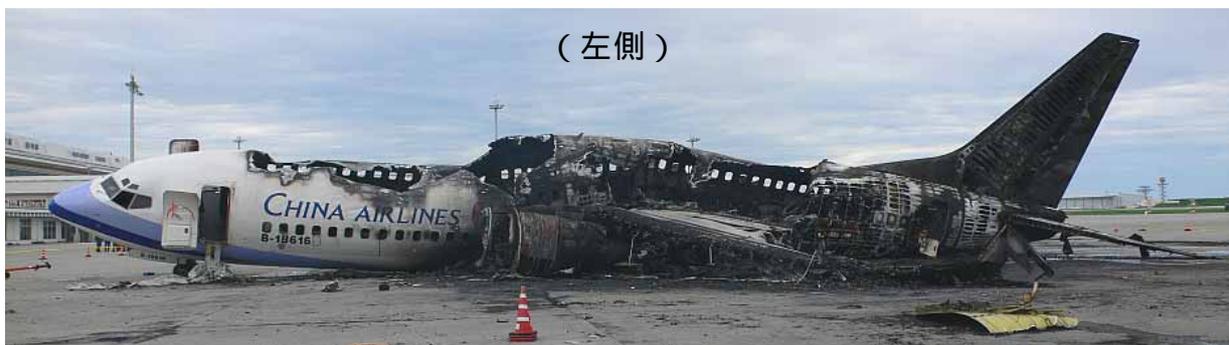
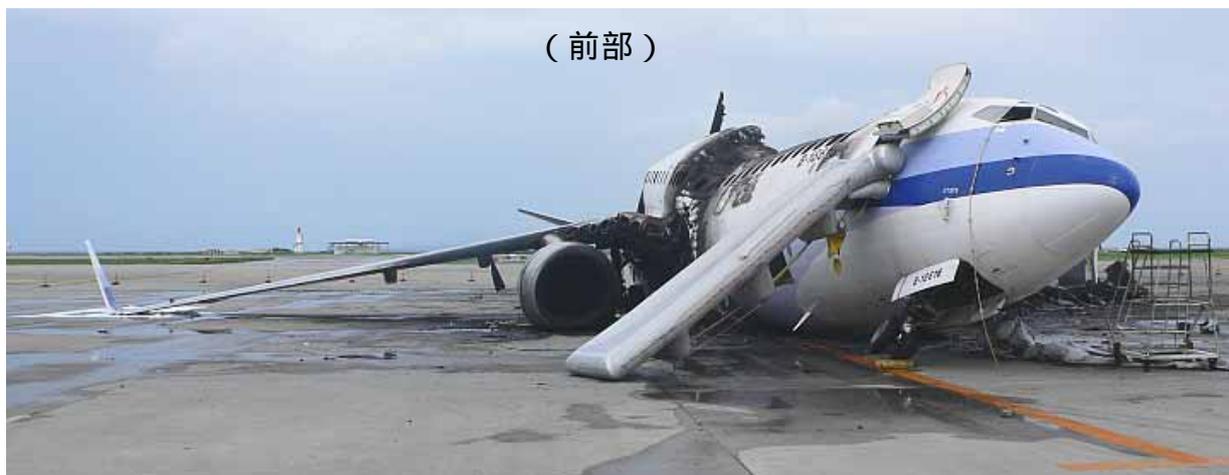
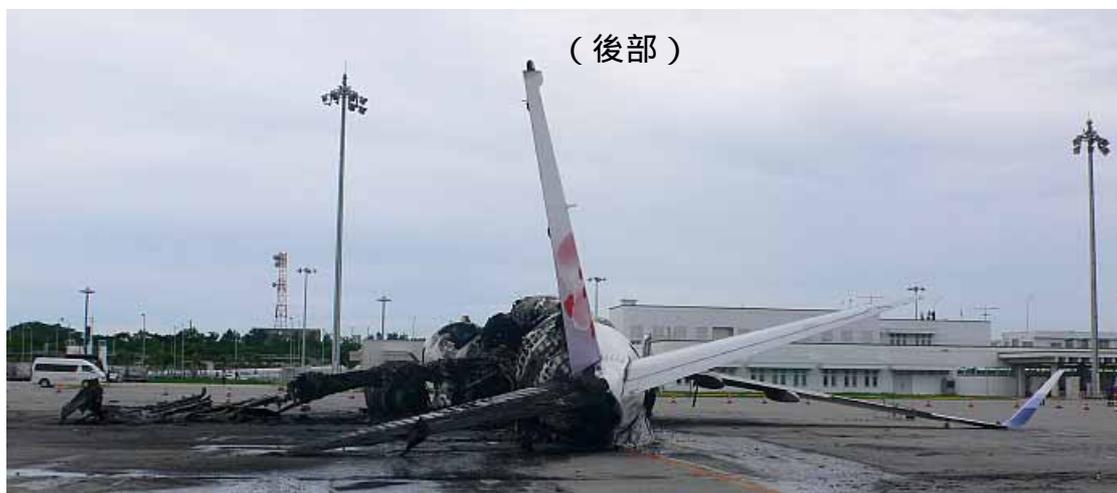
写真1 事故機

主翼取付部の直前で破断し、前部胴体は左に大きく傾いて、下部が接地していた。主翼取付部の直後で折れ曲がり、後部胴体は左に傾いて尾部が接地していた。操縦室と前脚に損傷はなかったが、前部胴体は客室内部が焼損し、上側外板と床板が焼失した。主翼取付部付近の下部胴体は破壊、焼損した。後部胴体は客室内部が形を留めないほど焼損し、上側と左側外板及び床板が焼失した。後部ギャレーに損傷はなかった。

大部分が形を留めないほど焼損し、接地したエンジンの上にかぶさっていた。エンジンと胴体の間は燃料タンクの爆発により破壊され、焼損した主脚は前に傾いていた。胴体とエンジンの上側外板が破断分離し、翼端から約7m左に離れた位置にあった。

焼損した主脚は直立し、エンジンが接地し、翼端も接地していた。エンジンと胴体の間の下面が燃料タンクの爆発により破壊、焼損していた。エンジン部付近から翼端まではほとんど損傷がなかった。

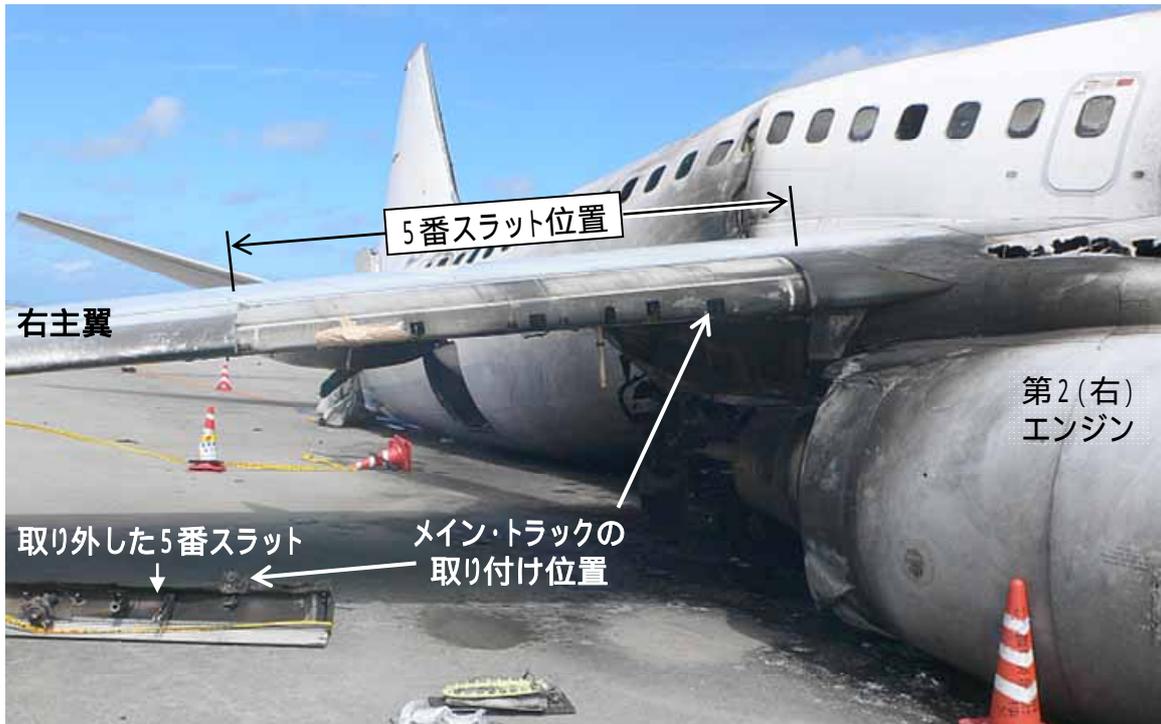
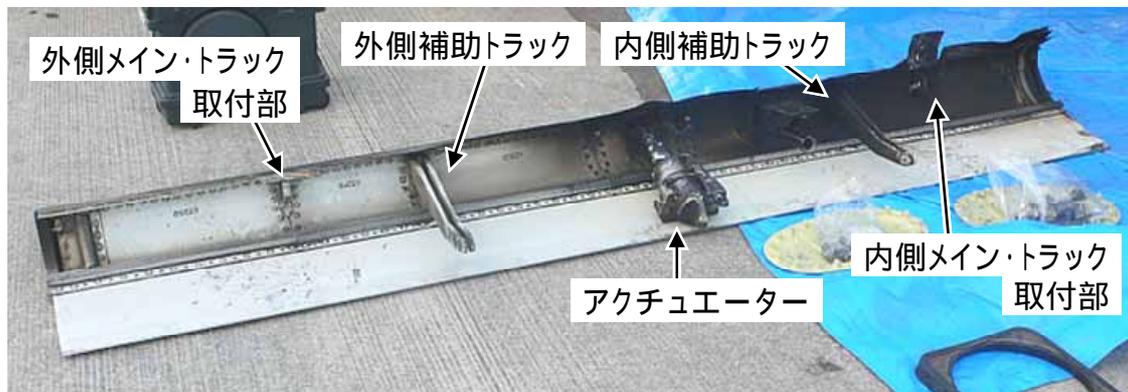
写真2 5番スラット

2.1.4の口述等により火災発生直前に右エンジン及び付近の主翼前縁から燃料漏れが見られたため調査したところ、事故発生2日後の平成19年8月22日に、右主翼5番前縁スラットの内側メイン・トラックを収納するため主翼前桁から燃料タンク内部に突き出しているトラック・カンに破孔が発見された。

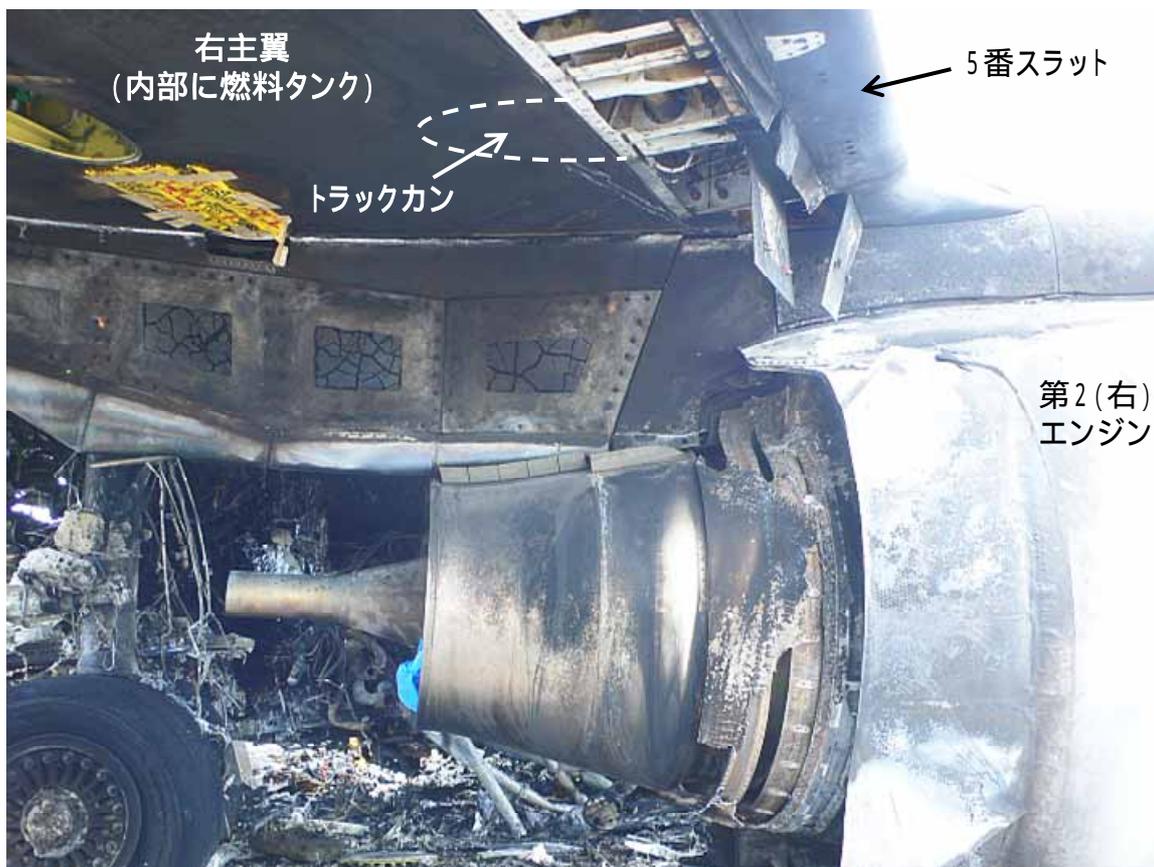
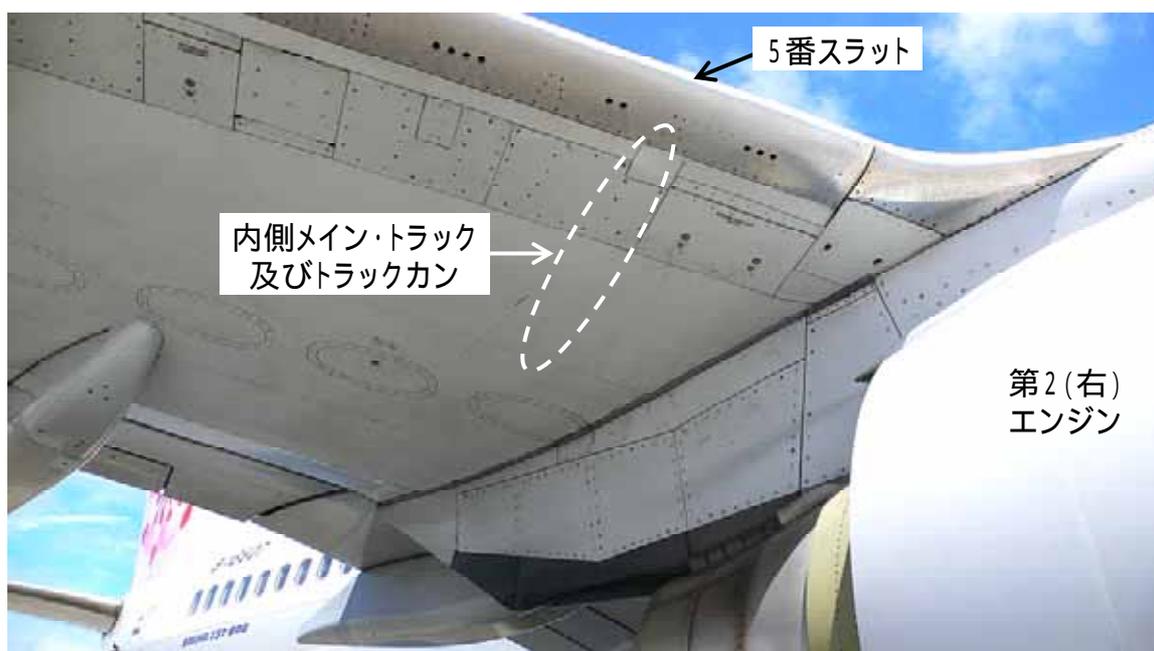
写真3 5番スラット及び第2エンジン

右翼燃料タンクの損壊により、前縁スラット側に燃料が流出したと考えられるが、その流量は不明である。前縁部はスラットリンク用のカバー等が取り付けられており、漏れた燃料をシールする構造になっている。外板に漏洩した燃料は、一部が、前後方向には、下方に膨らんだ最大翼厚部付近まで後方に伝わり、左右方向には、翼の上半角によって、翼根部に向かって流れ伝わる。この後、エンジンパイロン部に達して、下方に落下する。また、直接飛沫としてエンジンに付着するもの、地面に落下するものがあると考えられる。

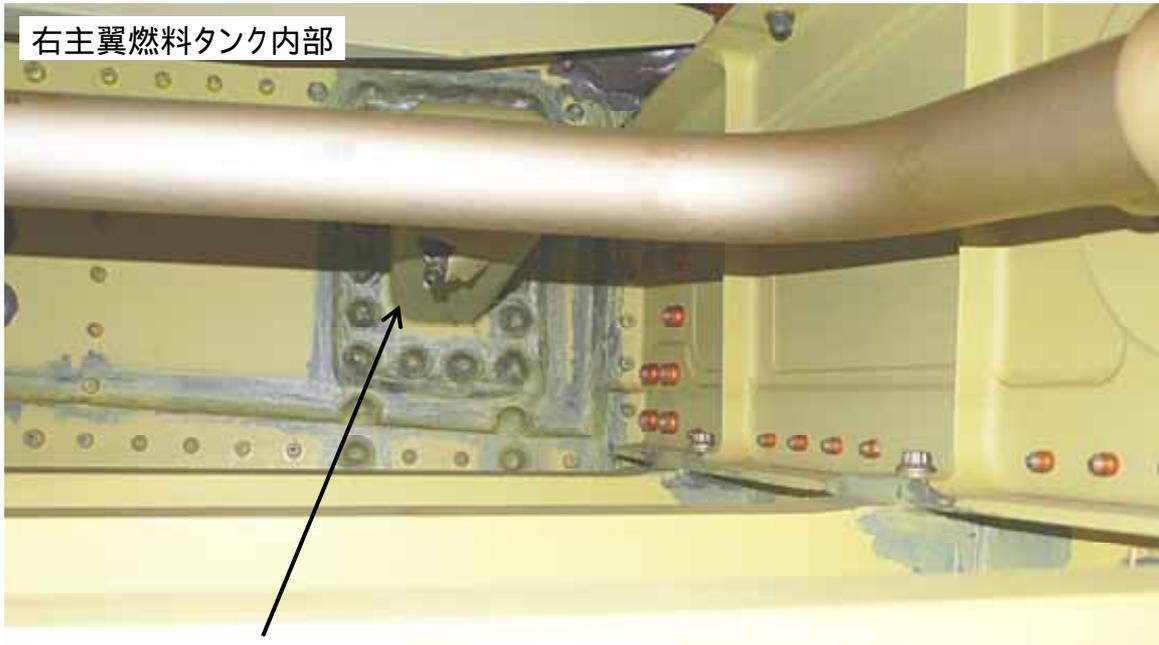
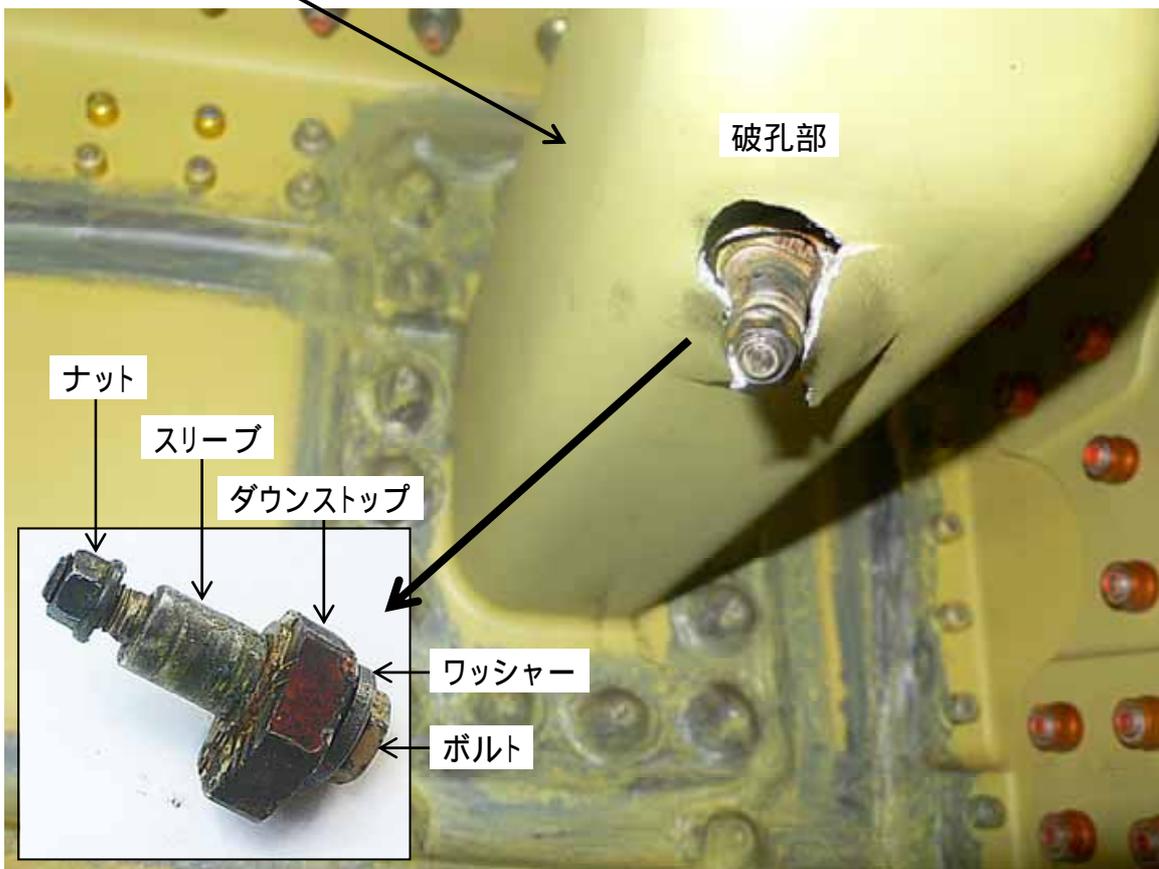
写真5 5番スラット内側トラック・カン破孔部

(a) 破孔はトラック・カンの下面、後端から約60～100mmにわたり、内部から押し出された形で生じていた。

(b) 破孔はき裂部分を含めて最大長さ41mm、最大幅23mmであった。

(c) 破孔から燃料タンク内部に向かって、ナットを先端とする金物が突き出していた。

トラック・カンの破孔の状況は、内面側の塗装が剥げ落ち比較的深い傷が数カ所にあり、2箇所を起点として、き裂が進展しており、傷もそれらの位置付近に存在している。現場調査中に分離した破片にも同様に塗料が剥げ落ちた擦過痕と何かが強く押しつけられた痕跡が認められる。

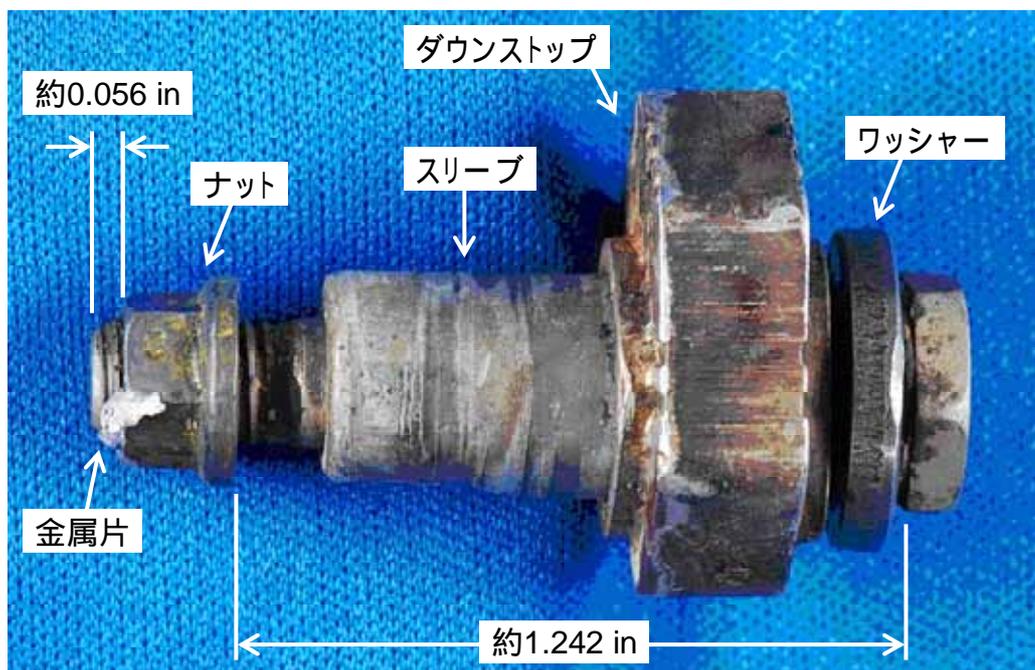
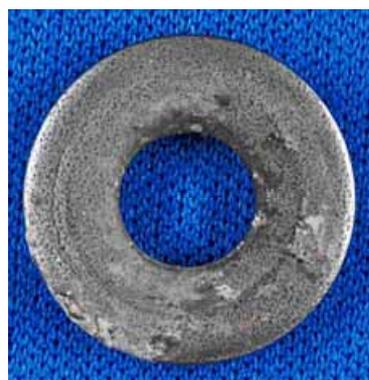
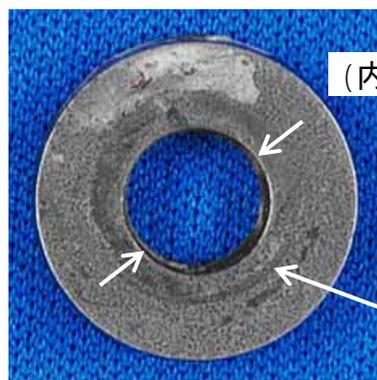
写真6 ダウンストップ・アセンブリー

ワッシャーが欠落していると、ナットの外径、ダウンストップ内径、メイン・トラック孔内径の関係からは、ナットがボルトに取り付けられていてもナット側のダウンストップがアセンブリーから脱落し、アセンブリーがメイン・トラックから脱落する。

(1) ナット側のワッシャーが欠落していた。

ワッシャーが欠落していたため、2.16.1(1)に記述したとおりナットがボルトに取り付けられていた状態でナット側のダウNSTOPがアセンブリーから脱落した。

欠落していたワッシャーは、現場から単体で回収された。これには使用の痕跡があったこと及び2.13.1に記述したように、ダウNSTOP・アセンブリーに関しては、航空機製造会社においては組立以降の作業記録がなく、同社においても他の整備作業が行われた記録がないことから、航空機製造時に取り付けられたものが平成19年7月6日に行われた航空機製造会社サービスレターに基づくナット緩み止め作業時に脱落したものと推定される。

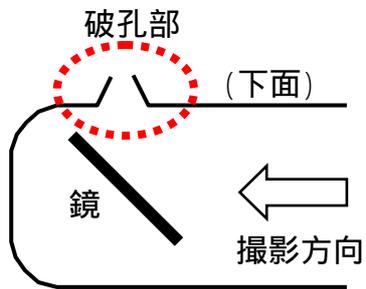
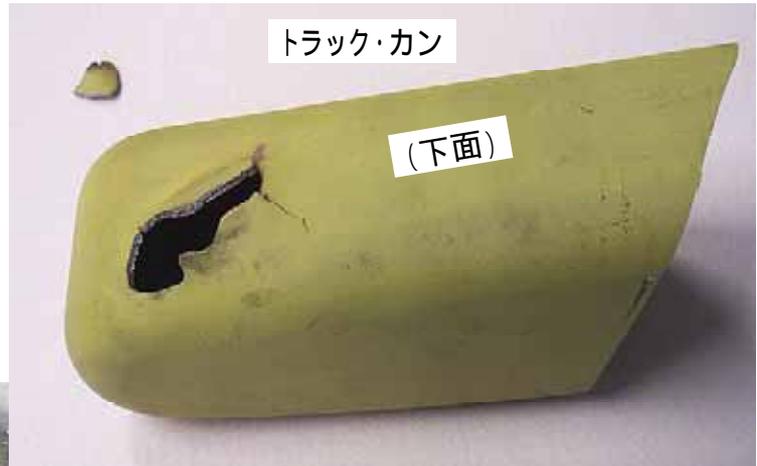
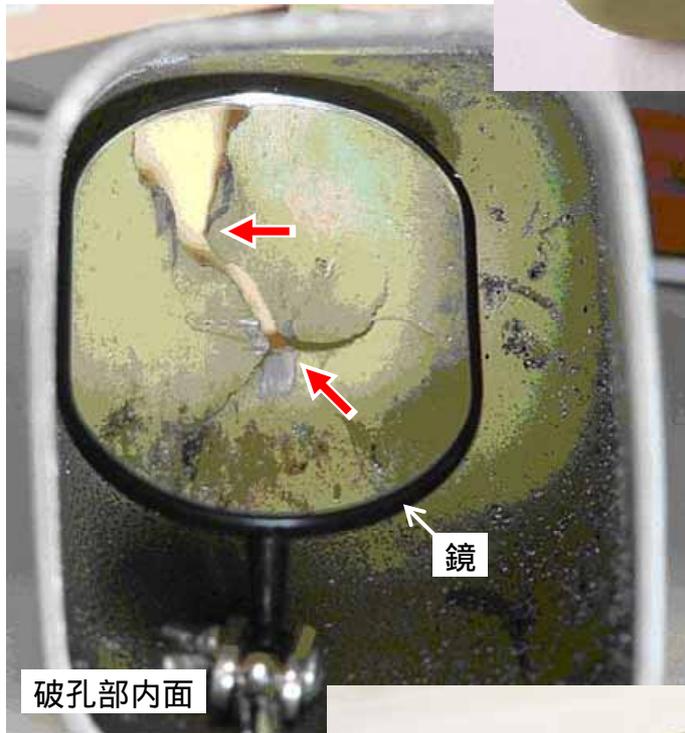
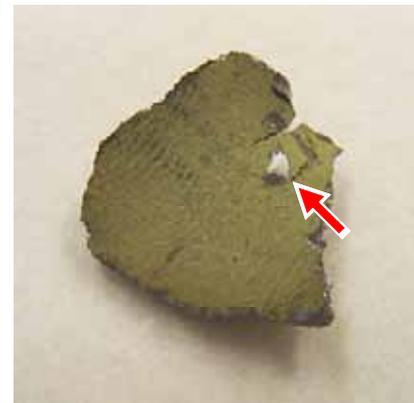
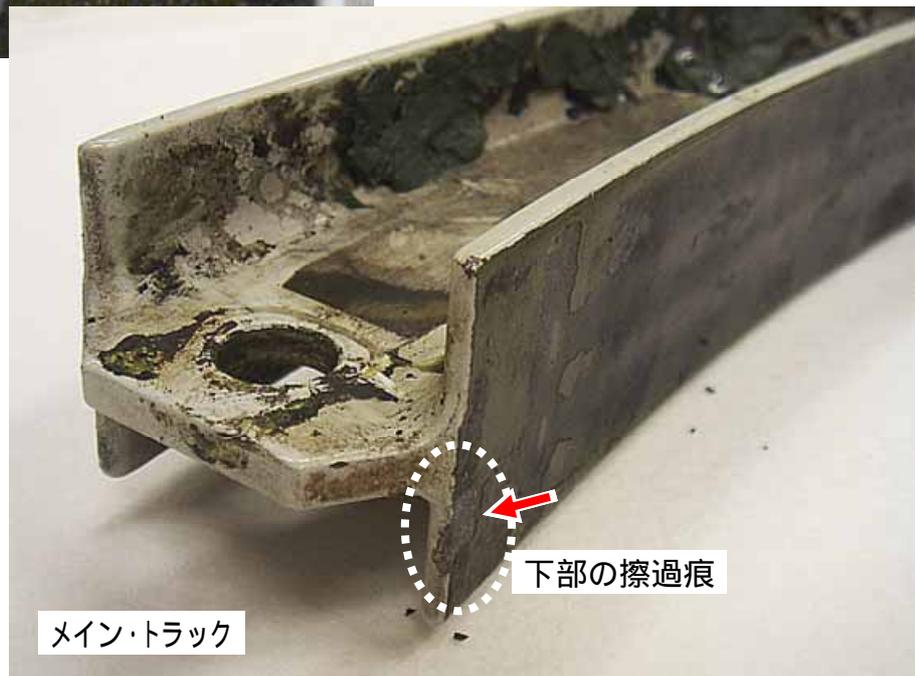
写真7 トラック・カン及びメイン・トラック

表面に複数の摩擦痕が認められる以外は、大きな損傷は見あたらない。

ダウンストップ・アセンブリーが取り付けられる部位でのメイン・トラックの板厚は、計測値が塗装剥離部で0.188in、塗装部で0.196in、規格値は0.18inであった。
