# 航空事故調査報告書

平成21年 9 月18日

運輸安全委員会

所 属 個人  
型 式 セスナ式T210K型  
登録記号 JA3519  
発生日時 平成20年 9 月26日 8時43分ごろ  
発生場所 東京都調布飛行場

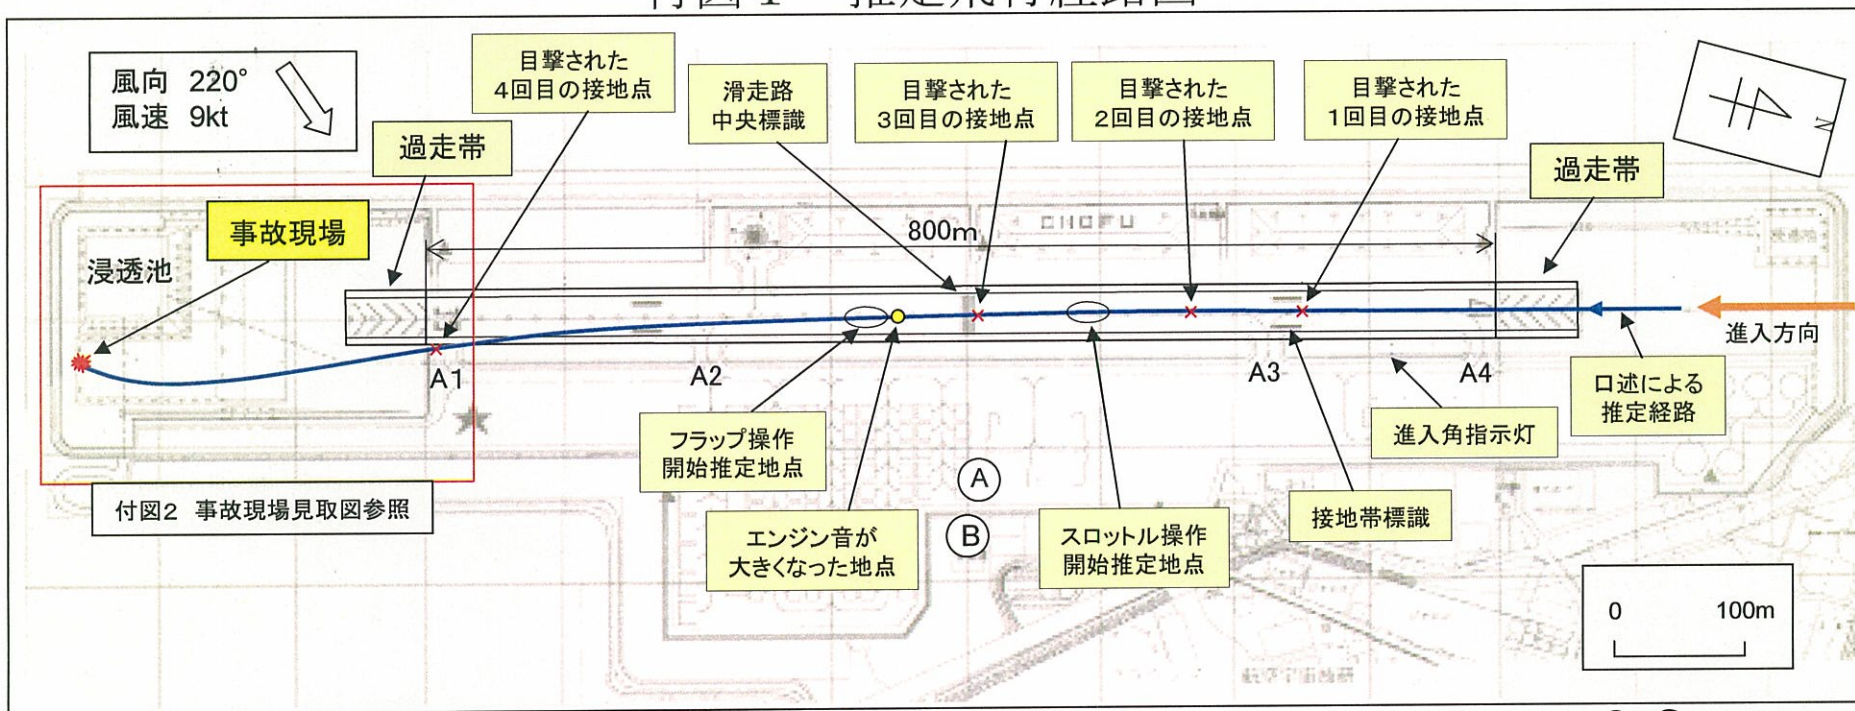
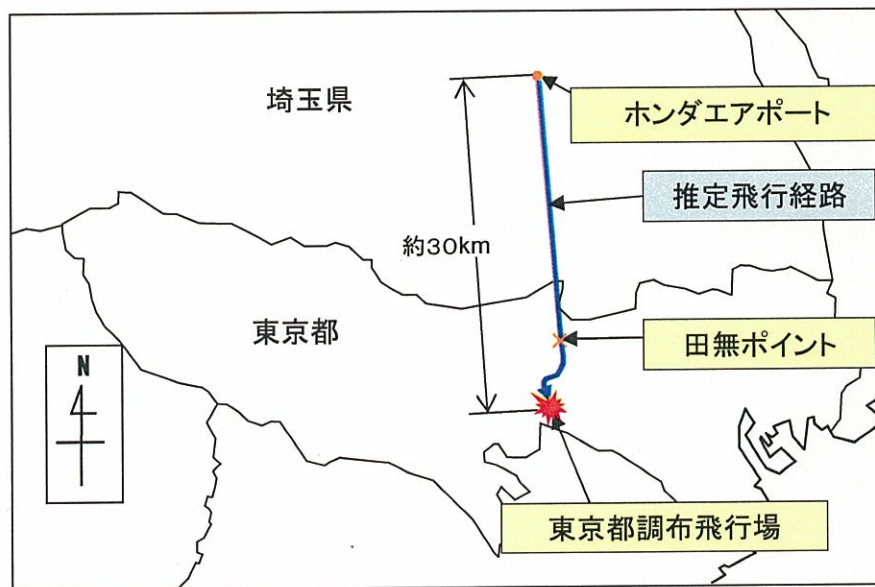
付図1 推定飛行経路図

管制塔前の駐機場で同機を見ていた。同機は普通の進入角度で降下してきた。最初は接地帯標識の北側付近に接地しバウンドした。2回目の接地は、A3誘導路を過ぎた辺りだと思うが、またバウンドした。3回目の接地は滑走路中央標識の手前ぐらいで、再度バウンドし、その後はふらふらした感じで浮いていたが、滑走路中央標識を約50m過ぎた辺りでエンジン音が大きくなったので、着陸復行するのかなと思った。離陸しそうな状況で2～3mの低空飛行を続けたが、上昇しないまま、滑走路終端付近でエンジン音が小さくなり、接地した。同機は滑走路を行き過ぎ、草地の辺りで土煙を上げ、その先で停止した。

管制塔で通信を担当していた。同機には、田無ポイントからの交信時に、使用滑走路は17、レフト・ベースに入るときに通報するよう伝えた。その後、同機は通常のパターンで進入してきたが、減速されず、接地時に少し速いかもしいれないと思った。最初の接地場所は接地帯標識の辺りだったと思うが、案の定バウンドして1～3m浮き上がった。その後も2回バウンドし、滑走路中央標識を過ぎた辺りだと思うが、エンジンの音が大きくなった。同機は水平で低空のまま滑走路の中心より少し東寄りを飛行し、建物の陰に入って見えなくなった。建物の向こう側で土煙が上がるのが見えた。時計は8時43分を示していた。

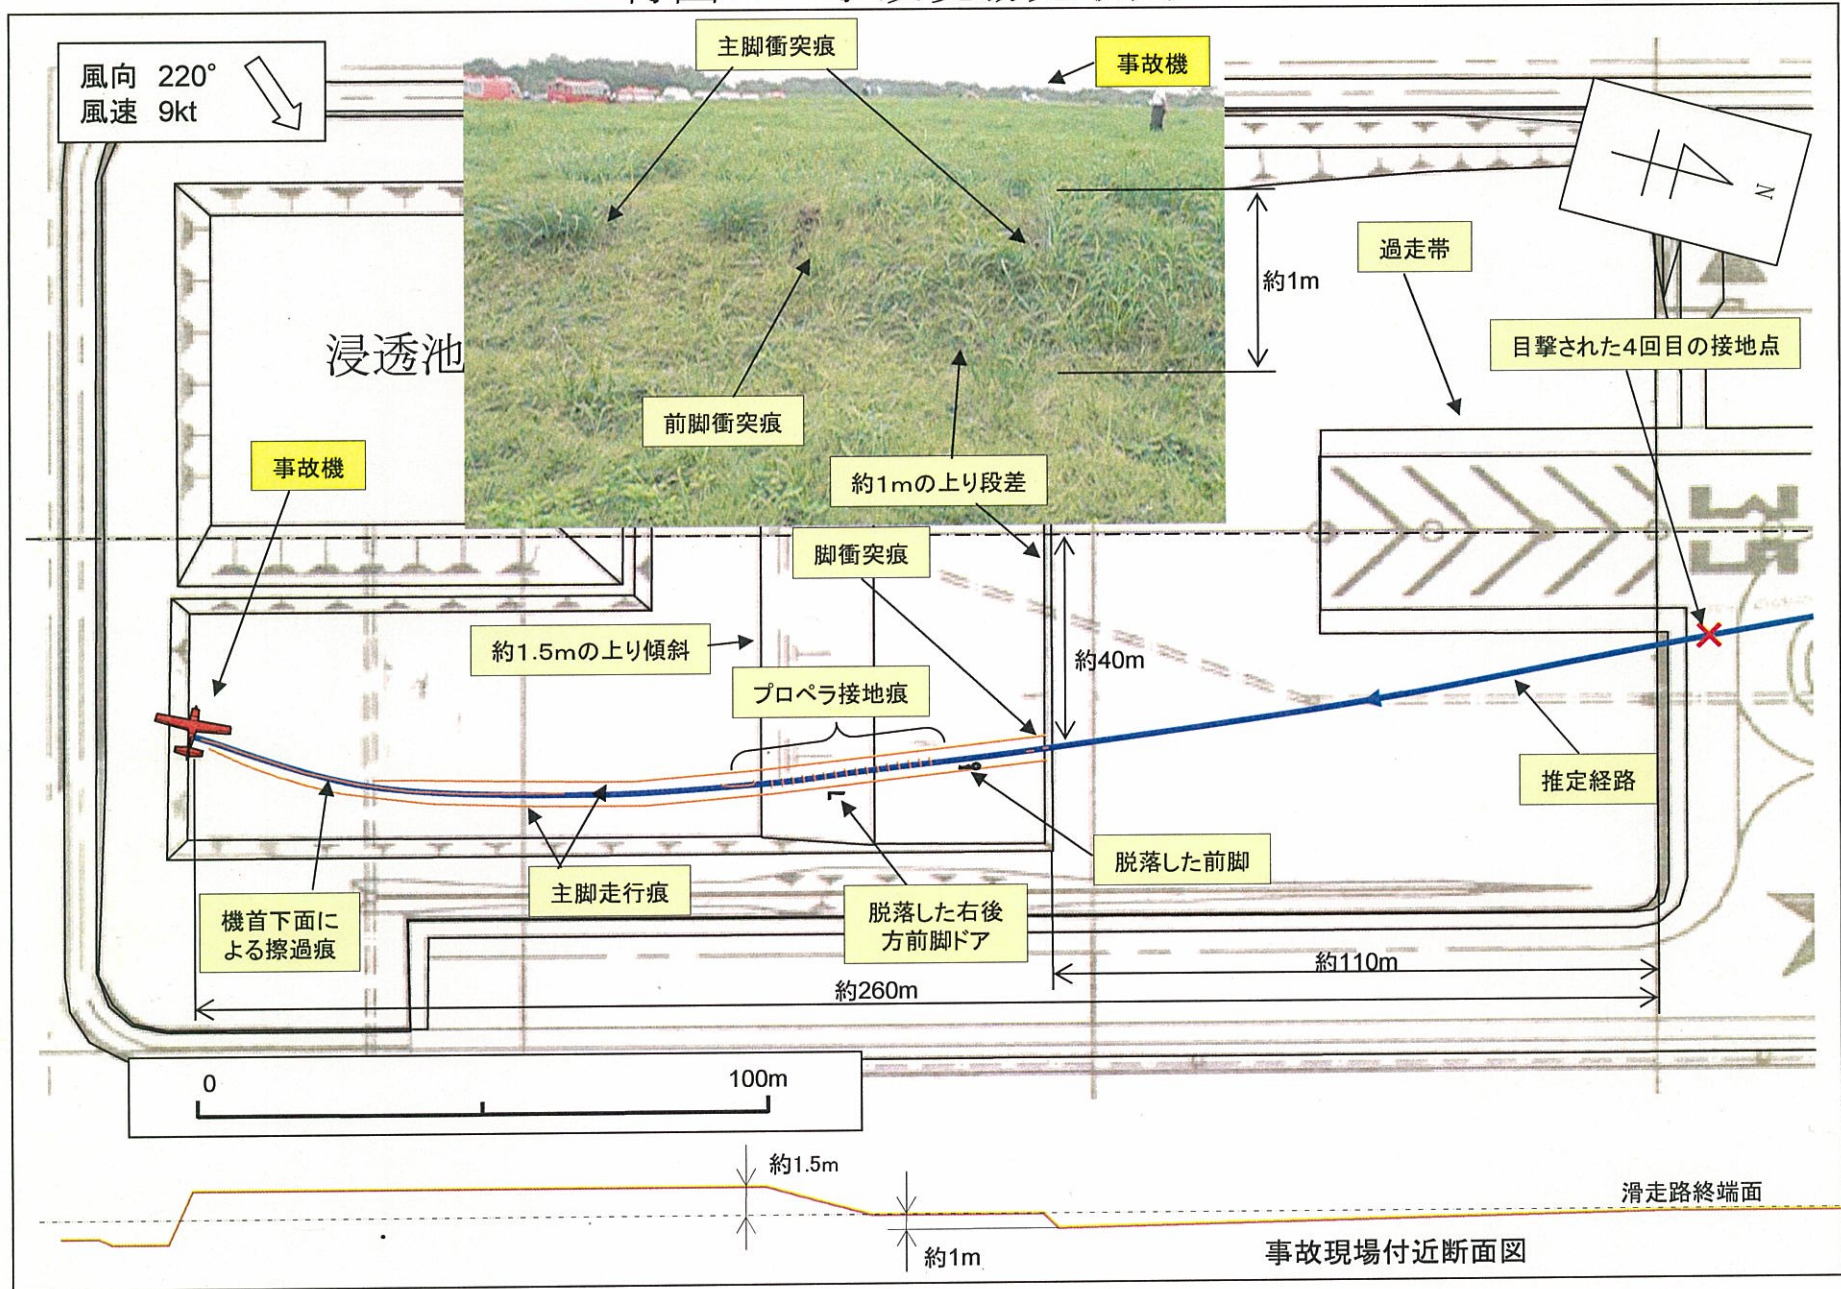
付図2 事故現場見取図

滑走路中心線から東約40 mにある高さ約1 mの上り段差の上半分に3つの脚の衝突痕があり、その先に脱落した前脚及び右後方前脚ドアが落下していた。脚の衝突痕の南側には主脚による2本の走行痕が同機の停止位置まで続いており、進行方向右側の走行痕は約120 m先で機首を地面に擦りつけた痕跡と重なっていた。また、脚の衝突痕の南約20 mから約50 mにかけて、プロペラによる横向き of 接地痕が約30 cm間隔で高さ約1.5 mの上り傾斜の上まで続き、最後の接地痕は進行方向に約3 mの長さで付いていた。

同機は、滑走路終端の南約260 mの草地の下り段差の上端で、機首を西に向け停止していた。

同機は、2.1(1)及び(3)から、滑走路終端付近で4度目のバウンドをしたと推定され、2.7.1に記述した状況から、約110m滑空して高さ約1mの上り段差に前脚及び両主脚を衝突させて前脚及び右後方前脚ドアが脱落し、次に回転するプロペラで地面を叩く状況となってエンジンが停止し、その後は機首の下面を草地に擦り、右に偏向しながら横滑りして停止したものと推定される。また、プロペラは3枚とも後方に湾曲していたことから、回転しながら地面を叩いていたときのエンジン出力は下がっていたものと推定される。

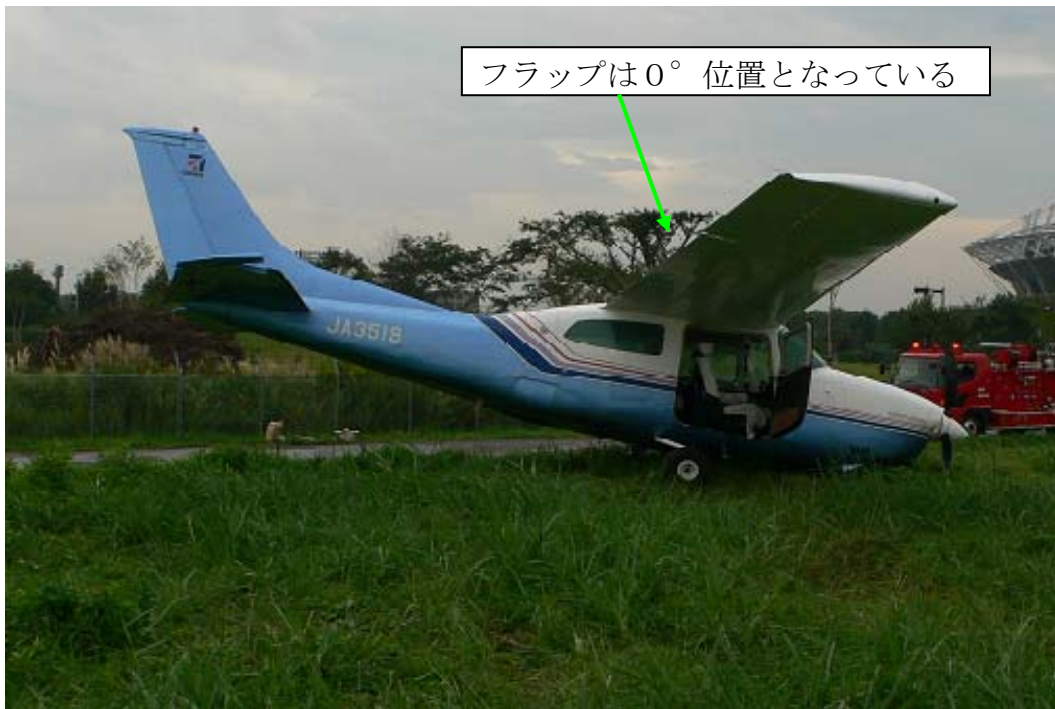
写真1 事故機（右側面）

- (1) 胴 体：下部損傷
- (2) 脚 : 前脚脱落
- (3) エンジン：排気管脱落
- (4) プロペラ：ハブ損傷、ブレード湾曲

前脚及び右後方前脚ドアは取付部が破損し脱落しており、左主脚は取付部が損傷していた。機首の下部は草地の土がかみ込んで変形していた。

3枚のプロペラは、2枚が後方に湾曲しており、1枚は後方に湾曲した後に曲げ戻されたように変形していた。
