航空事故調査報告書

大阪航空株式会社所属 JA7987

平成22年11月26日

所 属 大阪航空株式会社
型 式 ロビンソン式R 2 2 B e t a型（回転翼航空機）
登録記号 J A 7 9 8 7
発生日時 平成21年4月27日 15時32分ごろ
発生場所 八尾空港滑走路27付近

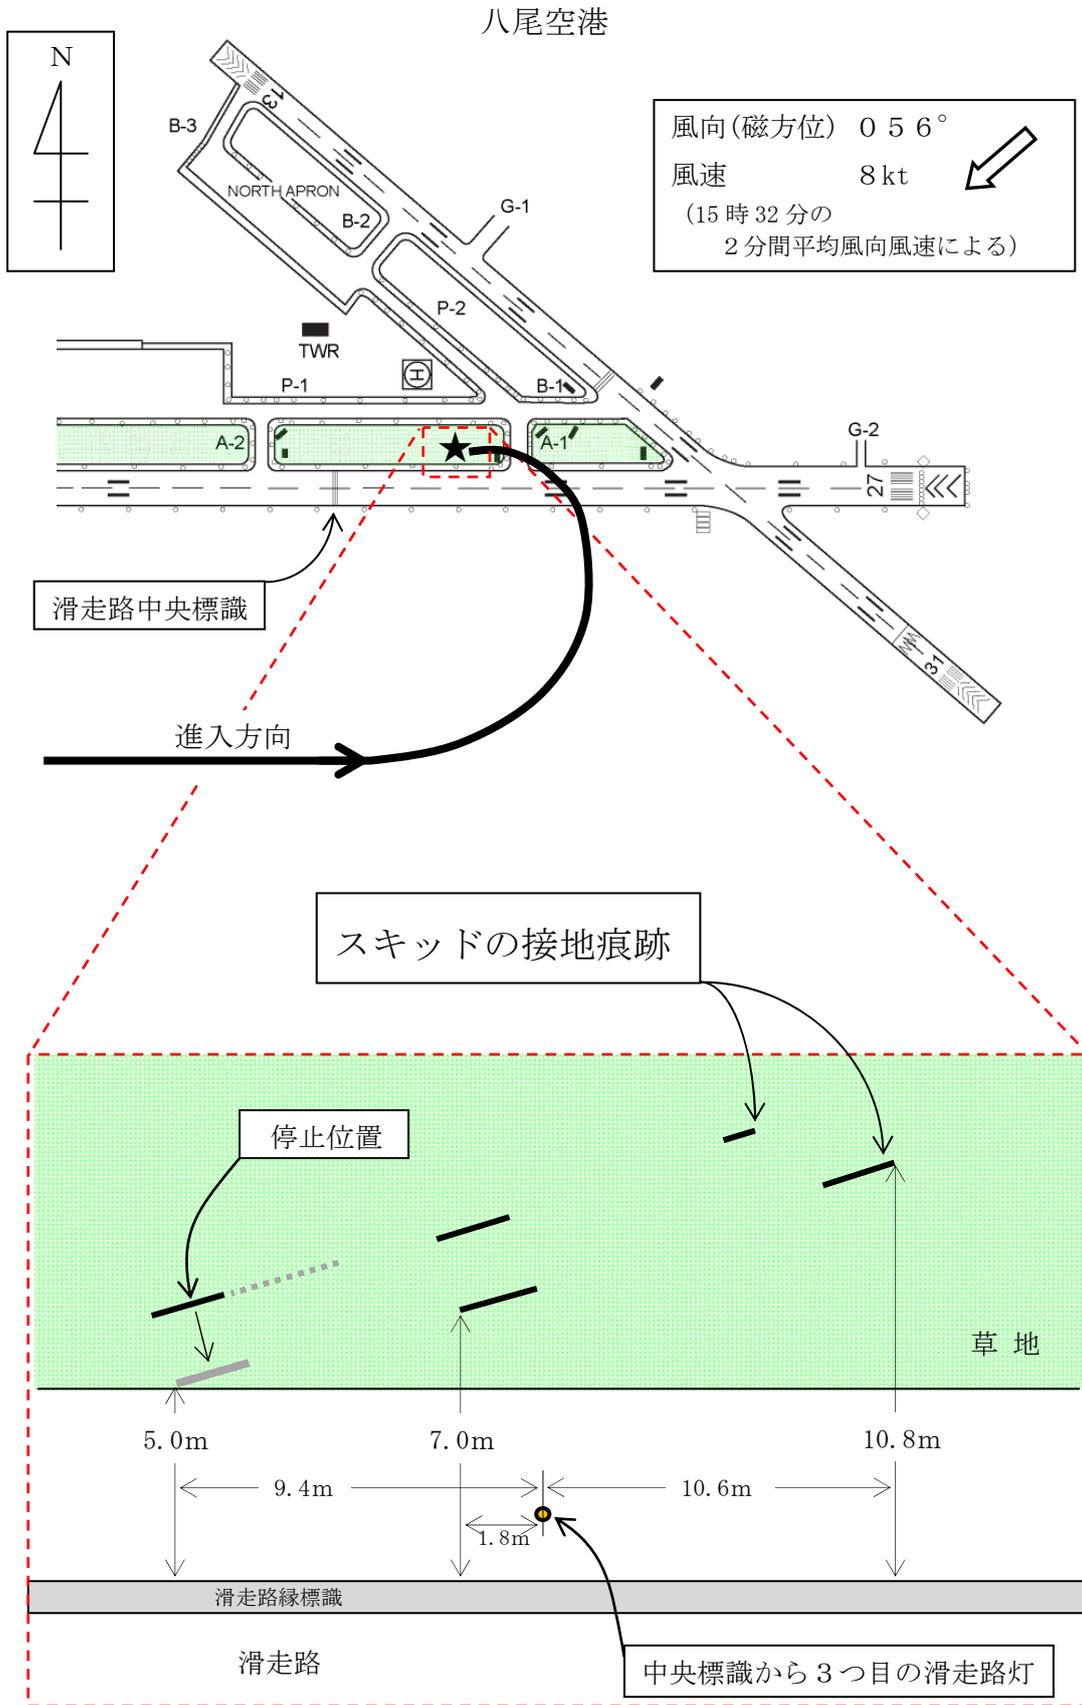
付図1 推定飛行経路図及び接地痕跡図

八尾空港の滑走路27の北側に接する誘導路A-1とA-2の間の草地に、長さ約20mにわたり断続して、同機のスキッドの形状とほぼ同等な3箇所の接地痕跡があった。

滑走路27上に標示された滑走路中央標識の東端から北側の滑走路縁標識 (以下「縁標識」という。) に沿って、東方向へ約128mの地点に滑走路中央標識から3つ目の滑走路灯がある。左側スキッドによるものと思われる痕跡は、同滑走路灯から東へ約10.6m、縁標識の外縁から10.8mの位置を起点に、同滑走路灯から西へ約9.4m、縁標識の外縁から約5mの位置に至っていた。

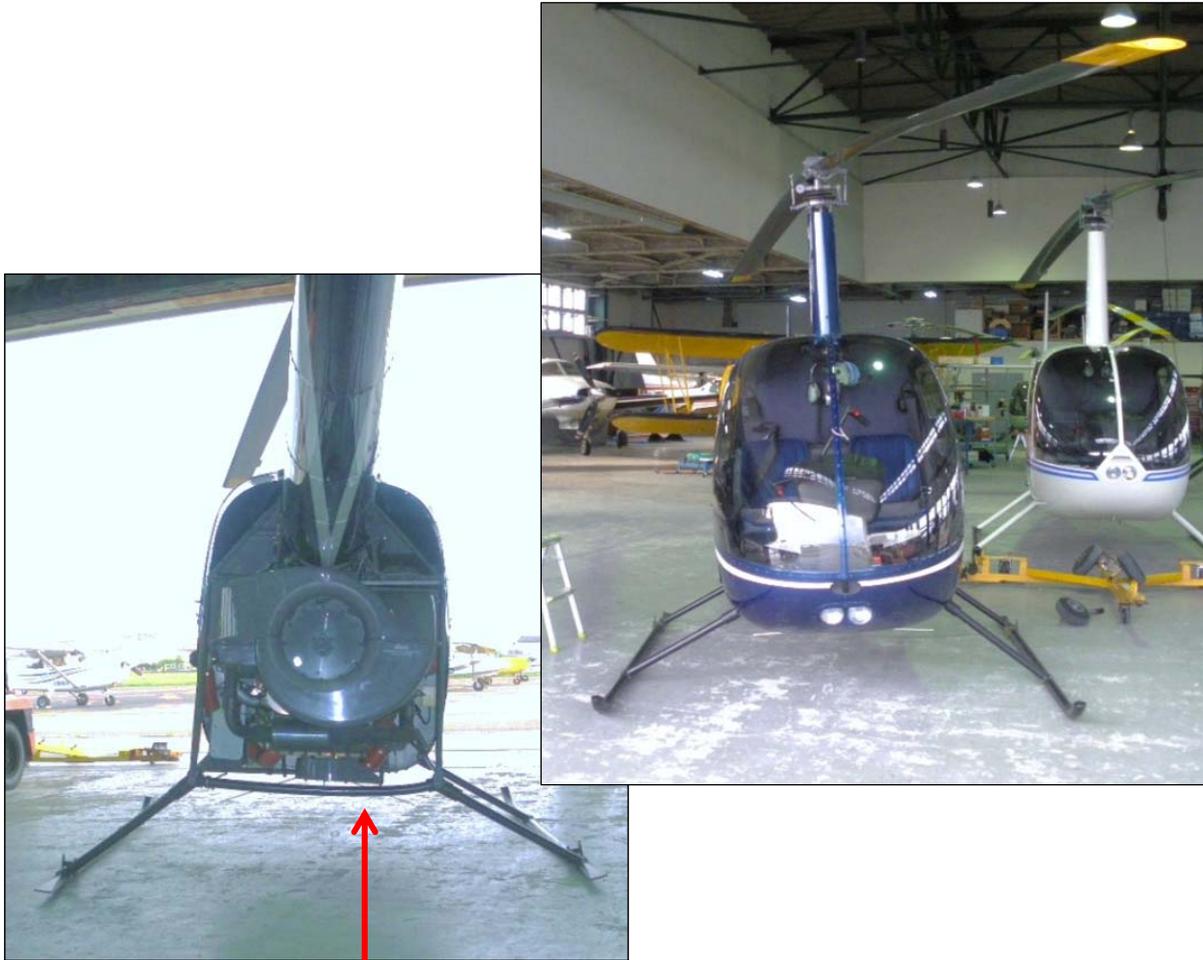
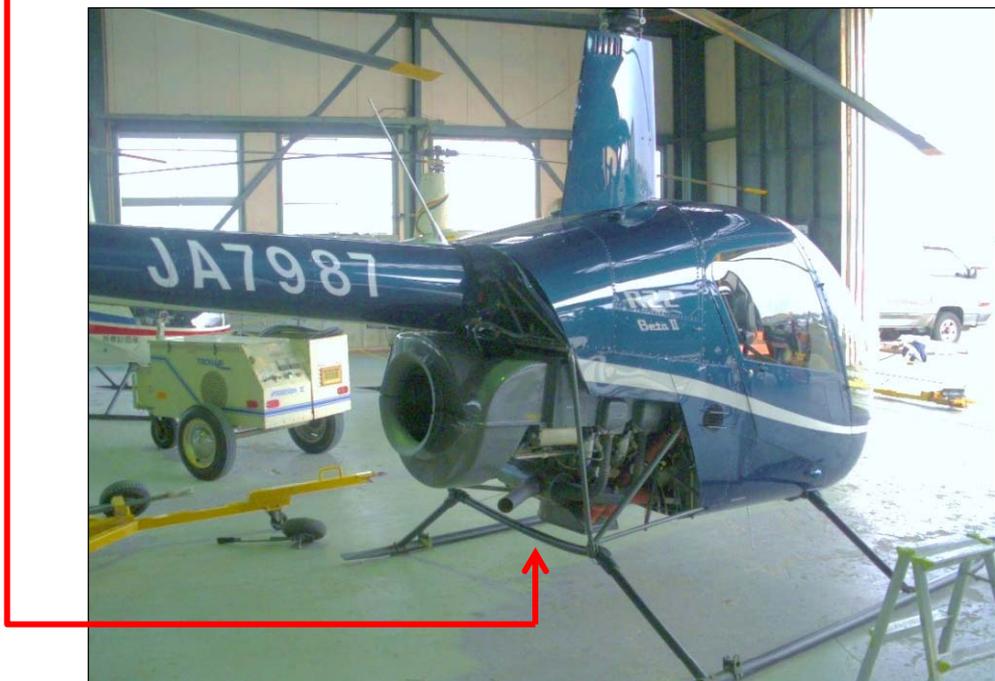
写真1 事故機及び損傷部

- (1) ランディング・ギア・アセンブリは、クロス・チューブの湾曲を伴いスキッドが左右に約20cm開いた状態に変形
 - (2) マスト・フェアリング下部及び胴体右後方カウリングの変形
 - (3) 左右ドア・フレーム、胴体左右外板及びテール・コーン付け根の座屈
 - (4) メイン・ローター・ブレード1枚の下面のしわ
- (写真1 事故機及び損傷部、写真2 損傷部 参照)

- (1) ランディング・ギア・アセンブリが受けた接地時の衝撃は、機体総重量に降下の荷重が加わり、たわみで吸収できる範囲を超えたため、クロス・チューブは湾曲し、スキッドは左右に開いた。
- (2) マスト・フェアリング下部及び胴体右後方カウリングは、接地時にランディ

湾曲したクロス・チューブ

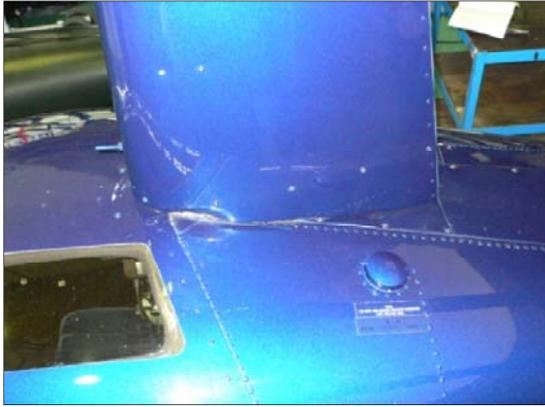
ング・ギアからフレームを介して伝わった上向きの力及び急減速の前後荷重により変形した。

マスト・フェアリング
左側下部の変形

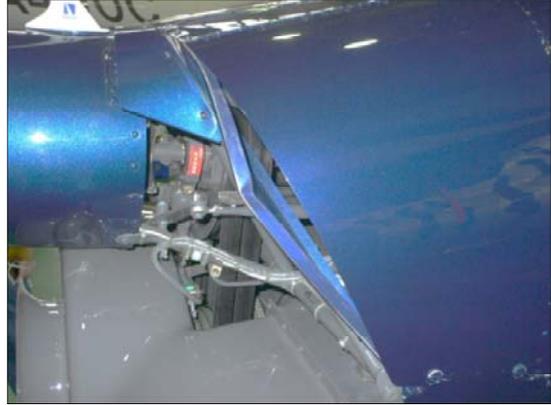
胴体右後方カウリングの変形

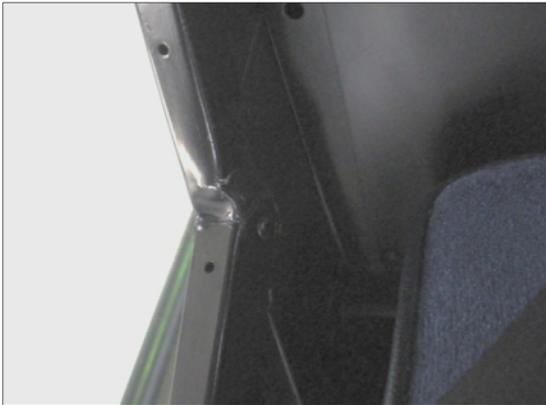
(3) 左右ドア・フレーム、胴体左右外板及びテール・コーン付け根は、接地時にランディング・ギアからフレームを介して伝わった上向きの衝撃により座屈した。

右ドア・フレームの座屈

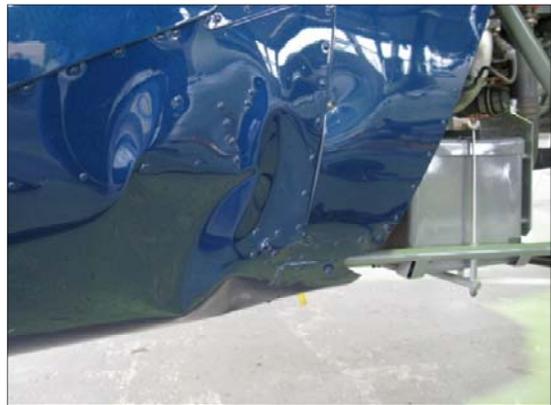
胴体左外板の座屈

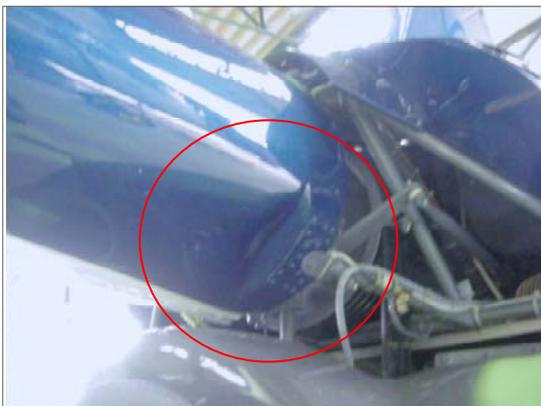
テール・コーン付け根
5時方向の座屈

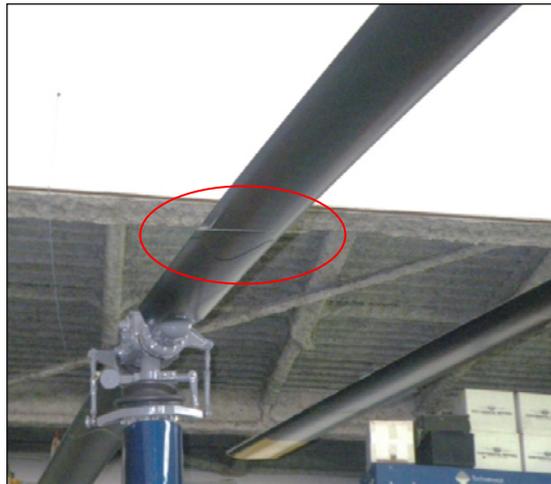
(4) メイン・ローター・ブレードは、接地時にランディング・ギアからフレームを介してマストに伝わった上向きの力及び急減速の前後荷重により、1枚の下面にしわが生じた。

メイン・ローター・ブレード下面のしわ
