# 航空事故調査報告書

I 海上保安庁所属 JA6713

I 海 上 保 安 庁 所 属 J A 6 7 1 3

所 属 海上保安庁  
型 式 ベル式412型  
登録記号 JA6713  
発生日時 平成20年12月1日 19時41分ごろ  
発生場所 沖縄県宮古島市の池間島灯台の東北東約8kmの海上

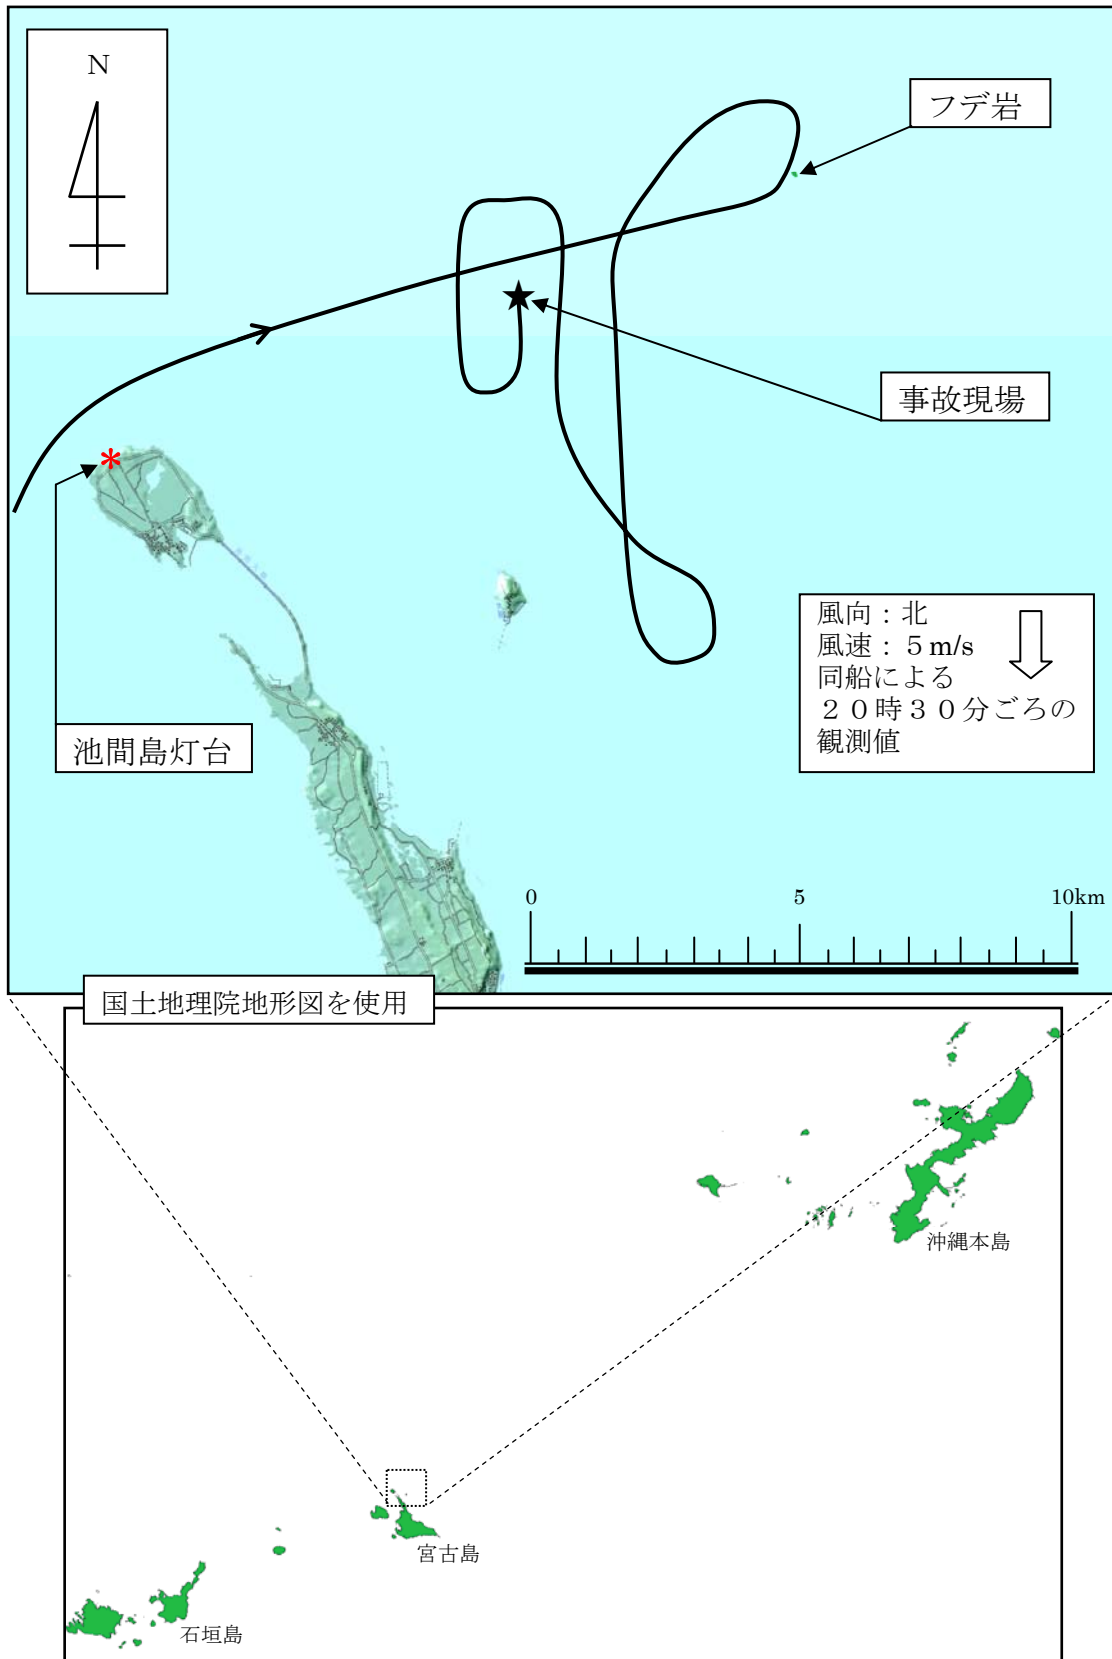
付図1 推定飛行経路図

同船は、宮古島の東側を北向けに航行中に、同機からの無線により、現在位置の問い合わせがあった。前方の北方向に、同機の光を見付けた。接近撮影訓練を行うということで、同船は上空の同機からサーチライトを照らされた。同船は西へ向ける航路の変針点に到達したので針路を270度にしたところ、同機から無線により北向けに減速して航行するよう要望があった。速度を8ktにして北向けに針路を戻したときに、同機は同船の上空から前方に1nmぐらい先まで飛行し、左旋回をして同船の後方に飛んでいった。船外に出て左後方を見ると、同機が点灯しているサーチライトが同船の方に向いてきたので、同機が後ろから追ってくる状況が分かった。数秒後にスーッと高度が下がって海面ぎりぎりぎりであったん止まったように見えたが、その直後には波間に同機の灯火が見え隠れして動かなくなったので、着水していると判断した。距離は1nmぐらいで、時刻は19時41分ごろだった。

本事故の発生場所は、宮古島市の池間島灯台の東北東約8kmの海上（北緯24度57分48秒、東経125度18分42秒）で、発生時刻は、19時41分ごろであった。

事故現場は、宮古島市の池間島灯台の東北東約8kmの海上であり、南西側約7kmに宮古島市街の明かりがあるが、他の方位は北東側約5kmにあるフデ岩灯台以外に明かりはなかった。

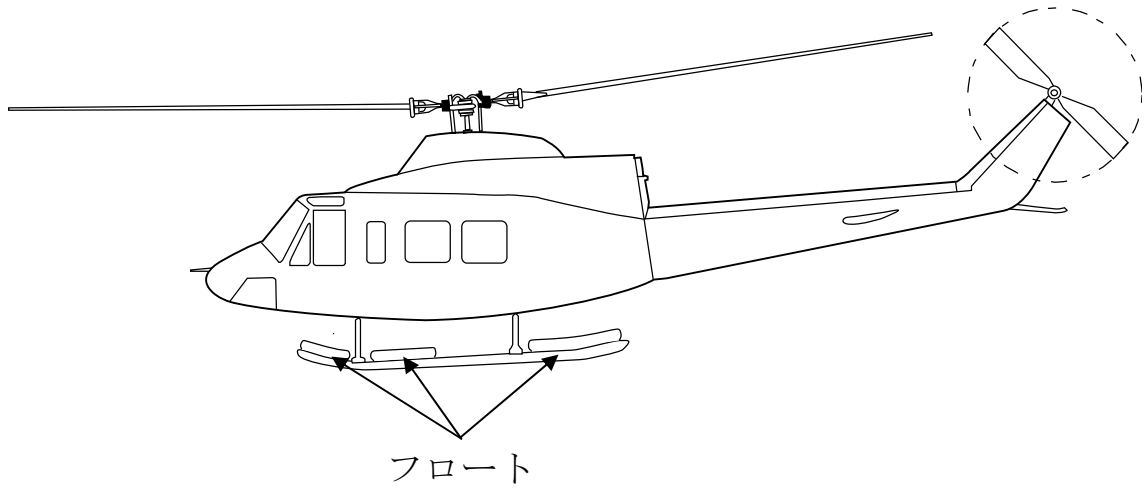
付図3 フロート装備位置

着水して、機体は少し左に傾いていた。後部の通信員が同船に救助を要請し、整備員らが救命ボートを後部右側ドアから出して展張し、私は右操縦席に座ったまま、他の乗組員は皆、後部の右側に集まった。そのとき、右側のスキッドに付いている3個の浮体のうち中央の浮体が破裂したので、乗組員は後部右側ドアから救命ボートに移乗した。私が最後に移乗しようとしたとき、右前の浮体も破裂した。私が救命ボートに移乗した後、同機は右に傾いていった。その後同船が到着し、我々の救命ボートは同船に収容された。

右前及び右中のフロートには、破れて穴が開いた箇所があった。

2.1の口述から、同機は、着水時にフロートを展張したことで、フロートが破裂に至るまでは、海面上にほぼ安定して浮いていたものと推定される。フロートが破裂に至ったことについては、2.1の口述及び2.7.2に記述したように、着水時に同機に損壊が生じており、周囲には破損部の破片が浮流していたものと推定されることから、浮流物との接触によりフロートが破れて穴が開いたことによるものと考えられる。

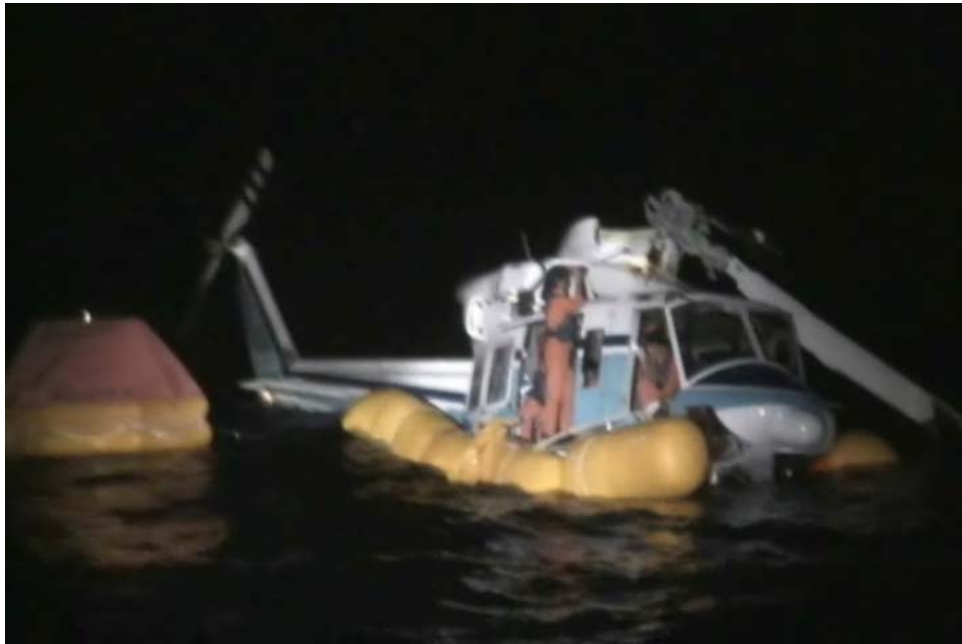
写真1 事故機（着水直後）

同43分ごろ、同機からの無線により救助の依頼と全員無事だという連絡を受けた。同船は直ちに救助に向かい、同45分ごろ、50mぐらいに近づいて照明を当てると、同機はフロートで浮いていて、救命ボートが同機の右に浮かんでいるのが見えた。その後、右のフロートが破裂し、最後の1人が救命ボートに飛び移った後、同機は右に傾いて転覆するのが見えた。

同50分ごろ、同機は裏返り完全に水没し、フロートとスキッドの一部を海面に出して浮かんでいた。

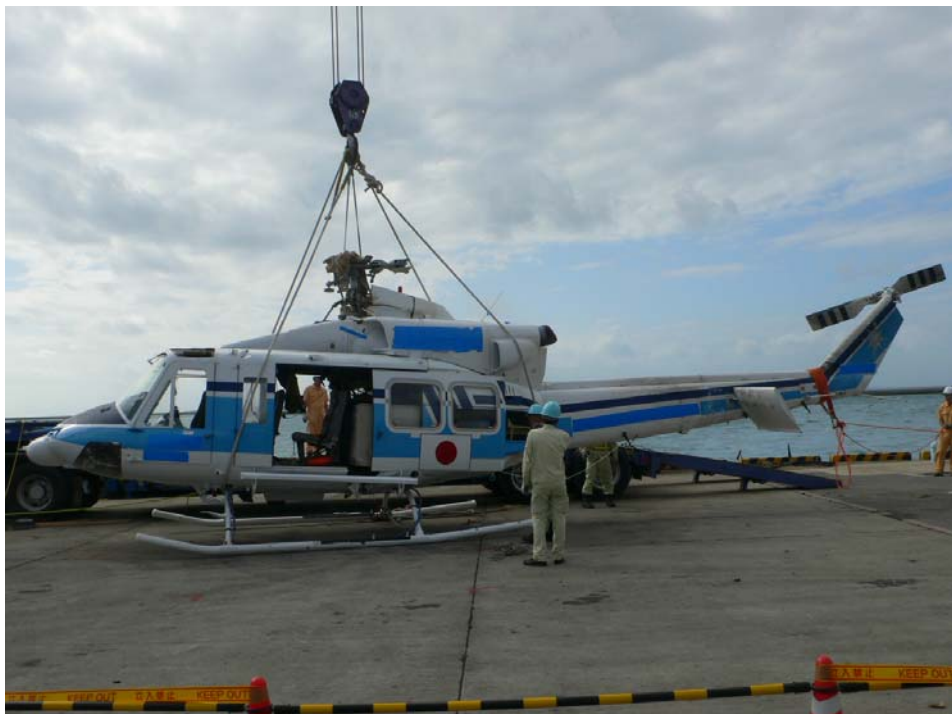
写真2 事故機（石垣港において搬送中）

MRブレード	破損
トランスミッション支持構造部	破損
メイン・ドライブ・シャフト及びTRドライブ・シャフト	破損
テールブーム及びエレベーター	損傷
胴体	損傷
フロート	損傷

4枚のMRブレードのうち2枚のブレードはハブから離断し、これら2枚のブレードと識別できる破片は回収されなかった。

他の2枚のブレードは破損し、それらのうち1枚は破断していた。

トランスミッションの支持構造部は破損しており、MRマスト及び操縦系

統とともに前傾し、前方に変位していた。

トランスミッション後方にあるメイン・ドライブ・シャフトはトランスミッションから分離していた。同じくトランスミッション後方にあるTRドライブ・シャフトはテールブーム前方の胴体貫通部位で破断していた。

テールブームの胴体取付部下側には間隙があった。左エレベーターは損傷していたが、右エレベーターに損傷はなかった。TRに損傷はなかった。

左右操縦席の天窓が割れていた。その他、機体搬送時の吊り上げ作業によるへこみ等の損傷があった。

- (1) 破損していたMRブレードの回転方向は機体を上から見て反時計回りである。トランスミッション支持構造部は破損し、MRマストとともに前傾して前方に変位していた。左エレベーターも損傷していた。これらのことから、同機は左に傾いた姿勢で着水し、左側でMRブレードが海面をたたいて急停止した反力により、トランスミッション支持構造部が破損し、MRマストとともに前傾して前方に変位したものと推定される。
- (2) トランスミッションが前傾して前方に変位したことから、メイン・ドライブ・シャフトがエンジンから分離してトランスミッションの駆動が停止したため、MRの駆動が停止し、同時にTRドライブ・シャフトは破断し、TRの駆動も停止したものと推定される。また、ローターの回転が停止したことから、2.1の口述のように、それらの回転による異常振動及び衝撃は発生しなかったものと認められる。
- (3) トランスミッションから分離したものと推定されるエンジンについては、2.1の口述及び2.7.2の記述から、着水後、停止操作するまで運転を継続しており、エンジン火災の発生はなかったものと推定される。

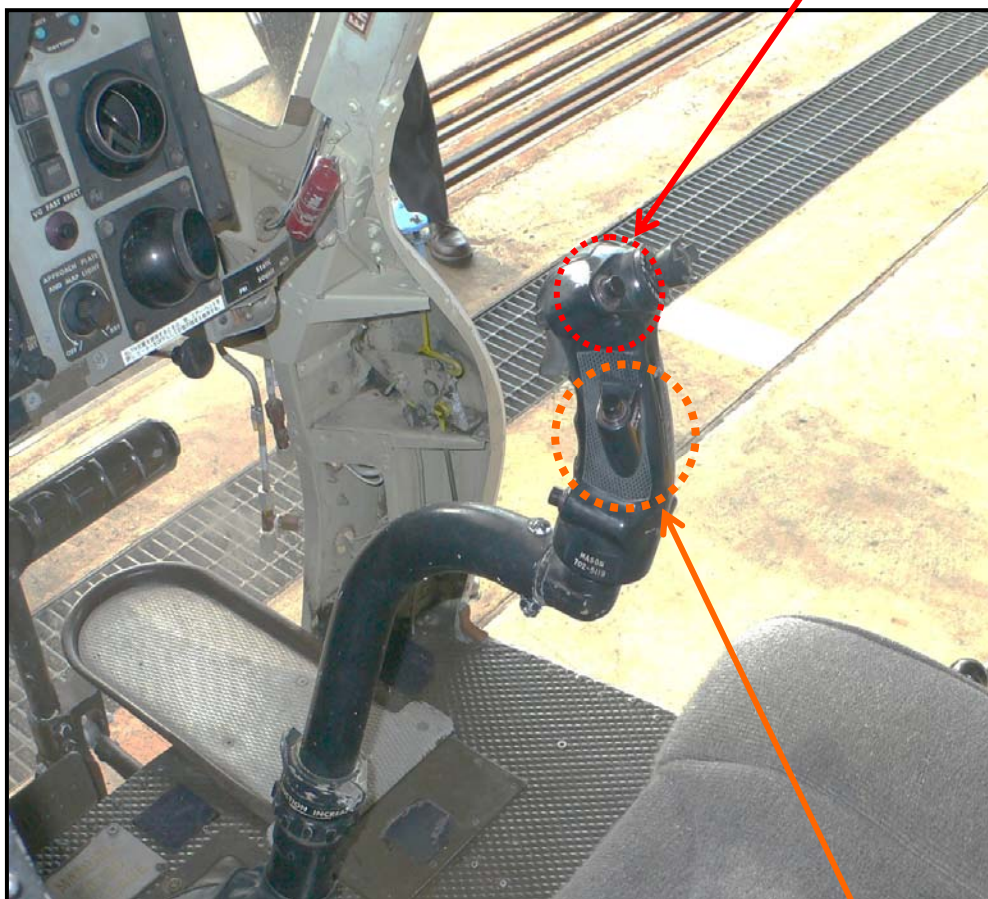
### 写真3 サイクリック・スティック

救助された後、副操縦員から、VELHLDをオンにしたときにRADALTが入っていなかったことを聞いた。私が手動操縦を割り込ませようとサイクリック・スティックの中央に付いているFTRボタンを押そうとしたのだが、もしかしたら、FTRボタンを押す前に、同じサイクリック・スティックの上部に付いているスタンバイ・ボタンを一瞬押してしまったかもしれない。スタンバイ・ボタンは自動操縦で設定したモードをすべて解除するためのものなので、RADALTは切れることになる。

地上での機能点検及び飛行中のボタン操作時に、FTRボタンとスタンバイ・ボタンとを、まれに押し間違えることがあった。

FTRボタンは、押ししている間は自動操縦による操舵であるフライト・ディレクター（以下「FD」という。）のモードが一時的に解除され、手動操縦により飛行姿勢を変化させる際に使用する。ピッチ及びロールの系統のFTRボタンは、サイクリック・スティックのほぼ中央左側にあり、スティックを握ったまま親指で押すことができる。コレクティブ及びペダルの操縦系統のFTRボタンは、コレクティブ・レバー上部にあり、コレクティブ・レバーを握ったまま親指で押すことができる。FTRボタンを離した時点で自動操縦に戻る。

スタンバイ・ボタンは、そのときに設定されている自動操縦のすべてのFDモードを解除する場合に使用する。サイクリック・スティック上部にあり、スティックを握ったまま親指で押すことができる。

同機には、スタンバイ・ボタンを押して自動操縦のFDモードを解除したときに作動する表示灯、又は識別音はない。

2.1の口述によれば、自動操縦により進入をやり直した際、機長はベース・ターンのときにはRADALTが設定されていることを確認していたが、副操縦員は着水する前の時点でRADALTが解除となっていることに気付いていた。また、機長自身が、誤ってスタンバイ・ボタンを押した可能性があること、並びに地上での機能点検及び飛行中のボタン操作時にFTRボタンとスタンバイ・ボタンとをまれに押し間違えることがあったことに言及している。2.8及び2.9に記述したように、スタンバイ・ボタンが押されれば、機能としてRADALTは解除となる。

これらのことから、機長は、自動操縦のFDモードを一時的に解除して手動操縦を割り込ませる操作を行おうとして、サイクリック・スティックにあるピッチ及びロール系統のFTRボタンを押そうとしたところ、誤って、同じサイクリック・スティックにあるスタンバイ・ボタンを一瞬押したものと推定される。

夜間における海上にある同船への進入のような操作を行う際、PFがFTRボタンを押して一時的に自動操縦を解除して手動操縦を行う場合には、PNF及び他の乗組員が手動操縦への移行を確認できるようにするため、PFはその旨をコールすることが望ましい。

- ① 操縦システム切り替え時の周知の徹底
- ② デビエーションコールの規程化及びテイクオーバーの明確化
- ③ ミッションチェックリスト及び事前ブリーフィングの実施の徹底
- ④ 低空飛行時の乗員の役割分担の明確化
- ⑤ 夜間低高度の環境下におけるサーチライト使用時における注意事項
