航空事故調査報告書

II 個人所属 JA3820

運輸安全委員会

所 属 個人
型 式 ビーチクラフト式A36型
登録記号 JA3820
発生日時 平成22年8月23日 10時27分ごろ
発生場所 神戸空港滑走路上

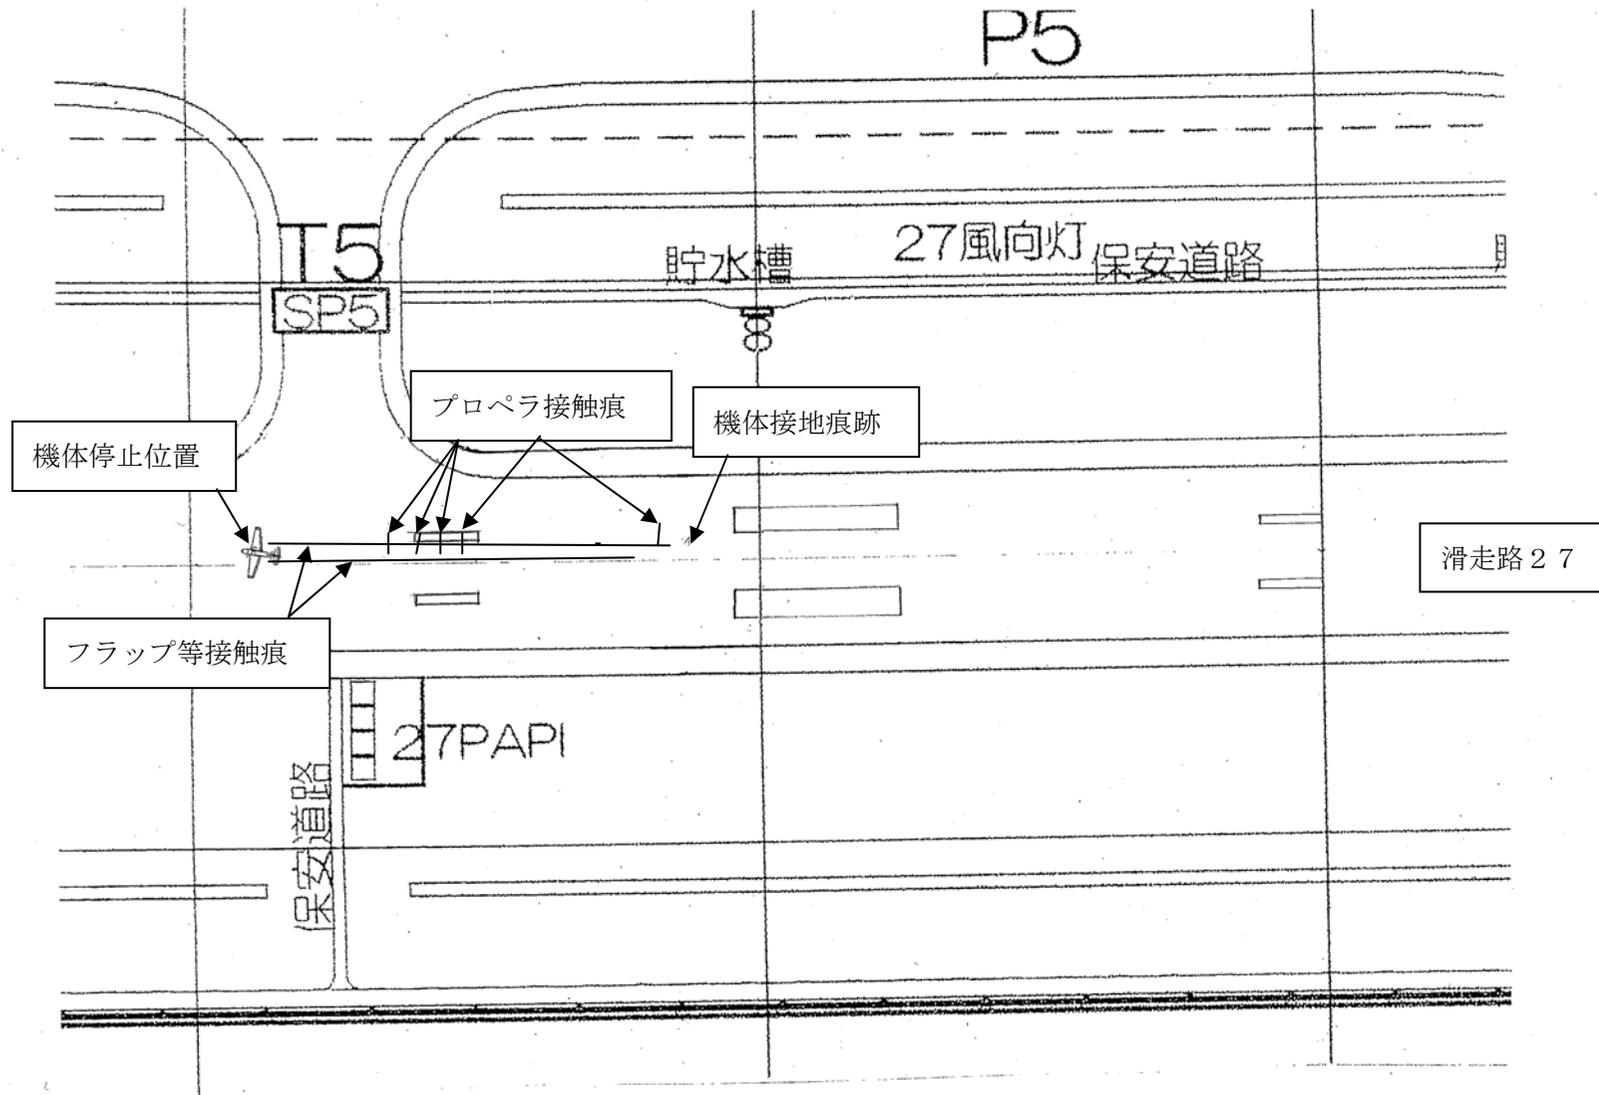
付図4 滑走路27痕跡

個人所属ビーチクラフト式A36型（通称：ボナンザ）JA3820（以下「同機」という。）は、平成22年8月23日、慣熟飛行のため機長1名が搭乗し、10時14分に八尾空港を離陸し、10時27分神戸空港滑走路27に着陸した際、胴体着陸となり、誘導路T5付近の滑走路で停止した。

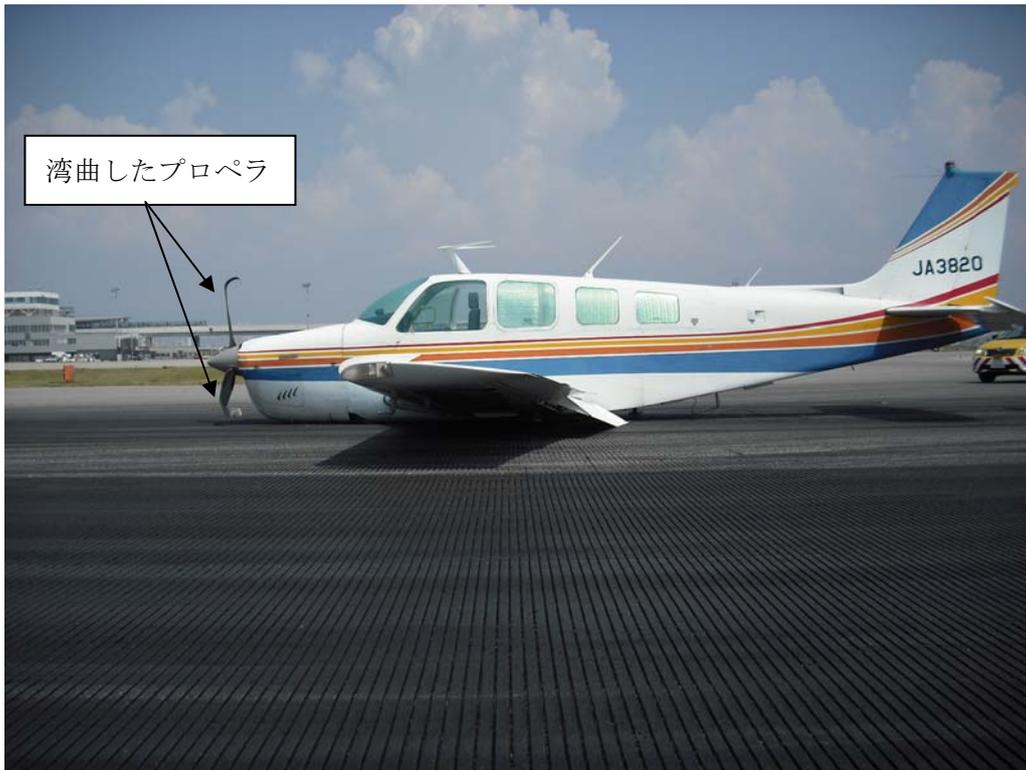
写真1 事故機

個人所属ビーチクラフト式A36型JA3820は、平成22年8月23日（月）、慣熟飛行のため、10時14分ごろ八尾空港を離陸し、神戸空港へ着陸した際、胴体着陸となり滑走路上で停止し、機体を損傷した。

同機は中破したが、火災は発生しなかった。

- (1) 2.1(1)に記述した機長の口述から、同機は着陸の際に、着陸装置を降ろさずに胴体で接地したため、胴体下面の主要構造部材（フレーム）を損傷したものと推定される。
- (2) 2.7で記述した試験の結果から、同機の着陸装置及び着陸警報装置は正常に作動していたものと推定される。
- (3) 2.1(1)に記述した機長の口述から、機長が神戸空港に着陸する際、着陸装置を降ろすことを失念したため、胴体着陸となったものと推定される。機長が

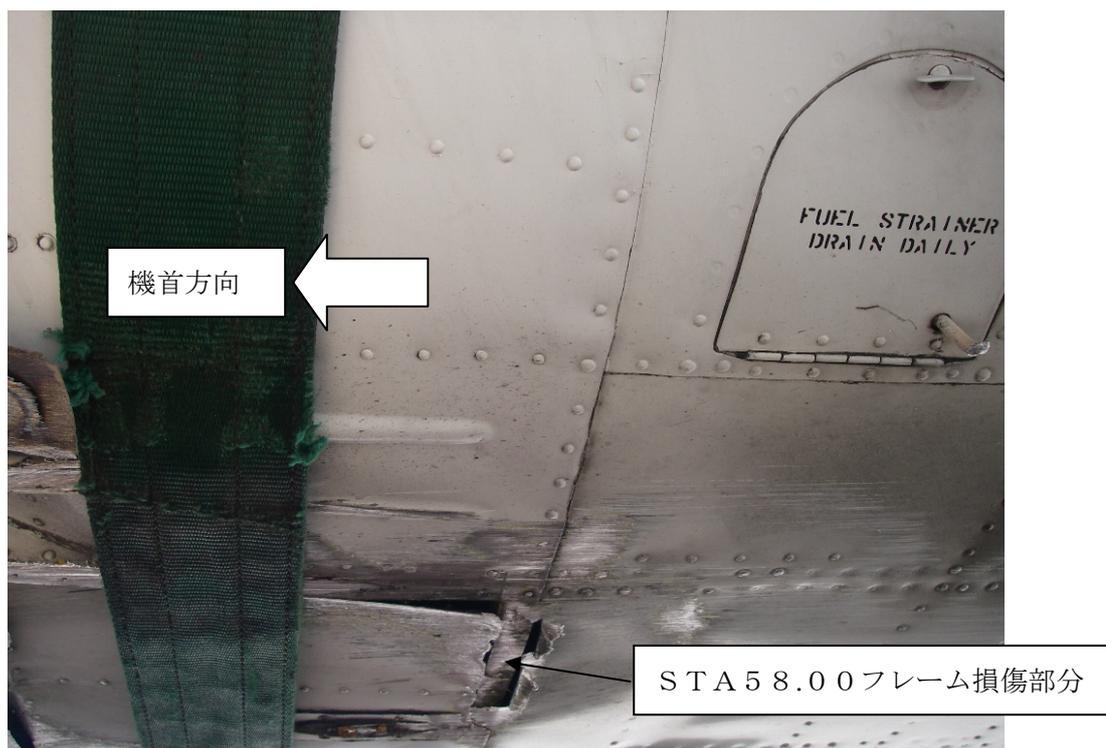
写真3 フレーム損傷状況

| (2) 胴体 | 胴体下面破損（主要構造部材（STA58.00 フレーム）

損傷を含む） |

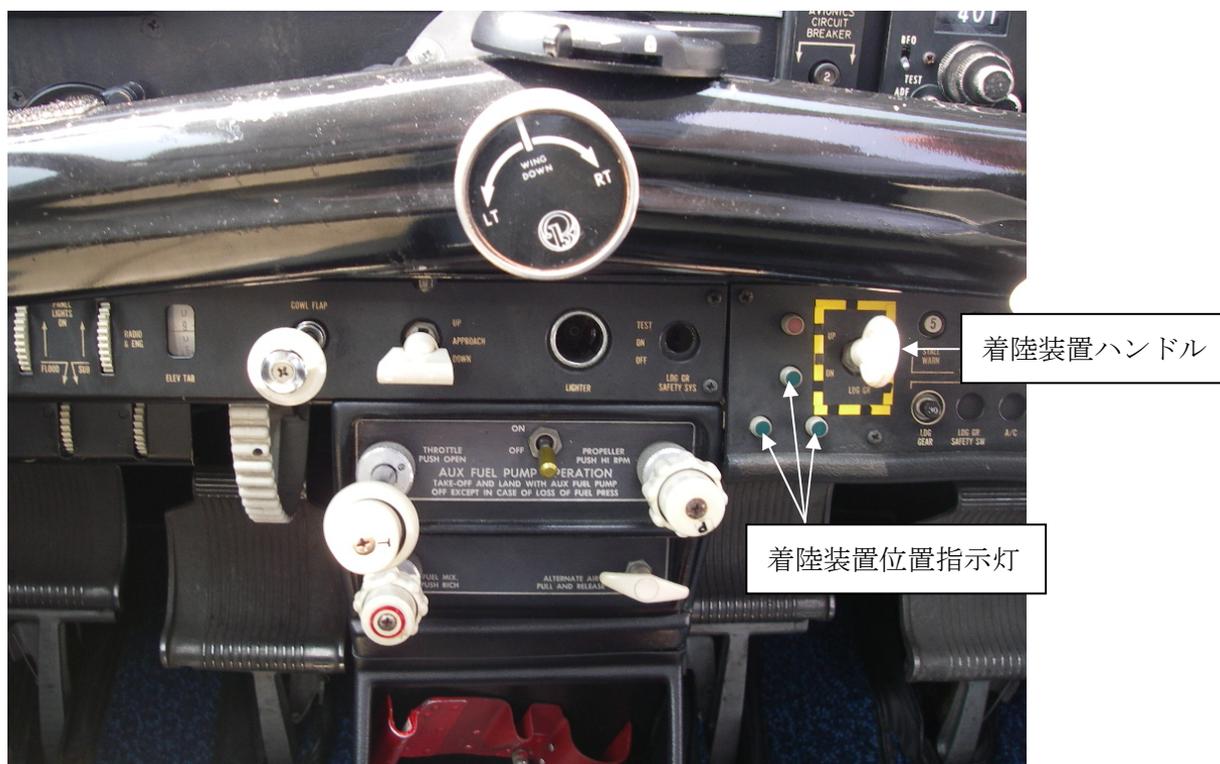
写真4 同機のコックピット

このとき着陸装置を出し忘れていて、胴体着陸をした。チェック・リストは自分で作成したのを持っていたものの、着陸の前に行う項目のチェック・リストを見ながら操縦すると危ないと思い、記憶に頼って実施した。その時には着陸装置を出し忘れたといった感覚ではなく、出していると完全に思い込んでいたので、管制塔との交信時も「ギア・グリーン」と言ってしまった。

着陸時に警報音は聴いていたが、失速警報と思い、着陸装置警報とは思わなかった。

着陸前に、着陸装置を降ろしていない状態でスロットルを絞った際に、着陸警報音が作動したものと推定されるが、機長は着陸装置を降ろしているものと思い込んでおり、着陸警報音を失速警報音と捉えていたため、着陸装置を降ろしていないことに気付かなかった可能性が考えられる。

小型飛行機において、着陸装置を降ろし忘れることによる事故がたびたび発生しているところであり、操縦者は、着陸操作に入る前にチェック・リストを使用して、着陸操作の確認に心掛ける必要があるものとする。
