AA2010-2

航空事故調査報告書

株式会社日本航空インターナショナル所属 JA8556

所 属 株式会社日本航空インターナショナル
型 式 ダグラス式DC-9-81型
登録記号 JA8556
発生日時 平成20年12月9日 11時59分ごろ
発生場所 大阪国際空港の西約40nm付近上空

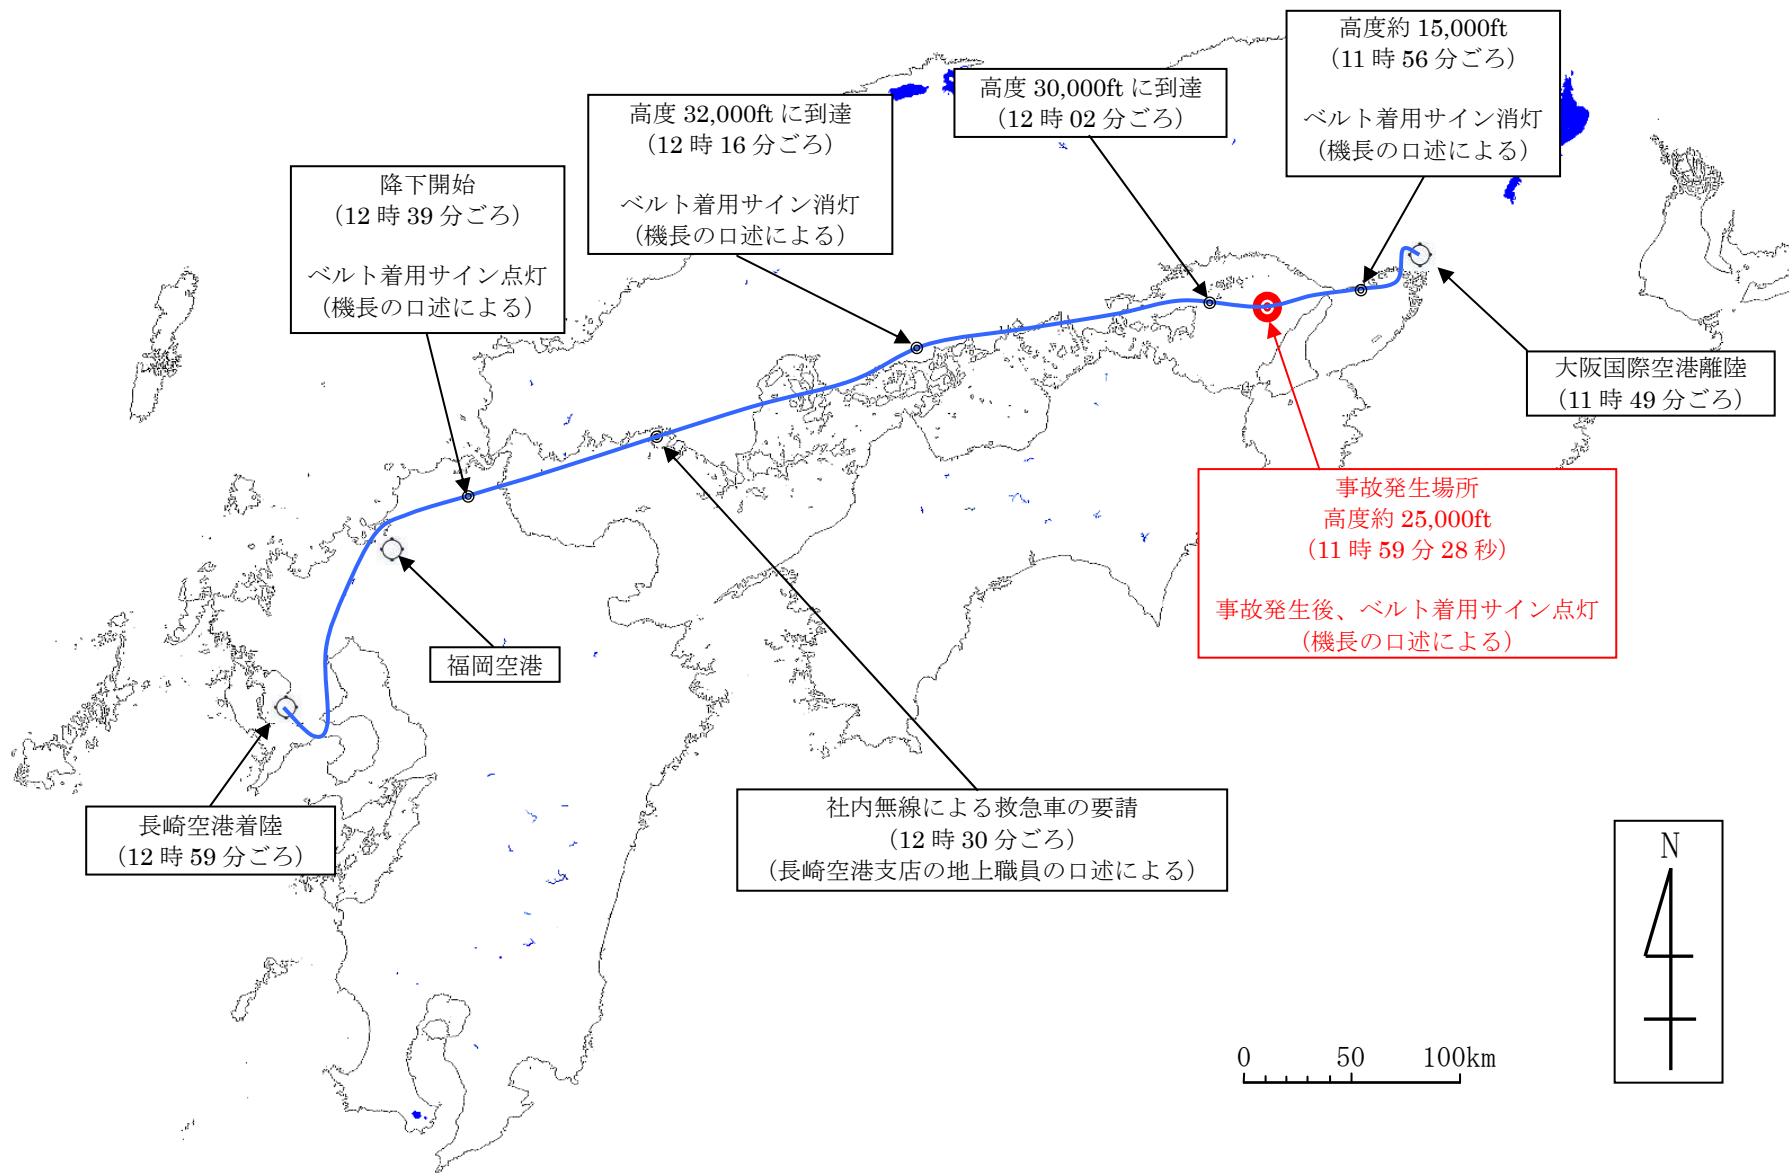
付図1 推定飛行経路図

- 11時49分ごろ 同機は大阪国際空港を離陸した。
- 11時50分ごろ 高度約2,000ftでオートパイロットがオンとなり、同機は出発経路に沿って南へ旋回し、上昇を継続した。
- 11時52分ごろ 同機は、高度約5,000ftを上昇中、関西ターミナル管制所の指示を受け、針路を西に向けSTEへ飛行した。また、このころから同機は揺れ始め、DFDRに記録された垂直加速度は、+0.9Gから+1.2Gの範囲で変化していた。
- 11時55分ごろ 同機が上昇中の高度約13,000ftにおいて、約6,000ftから続いていた揺れが終息した。
- 11時56分ごろ 同機の管制業務が東京管制区管制所に移管され、同機は高度30,000ftへの上昇を指示された。
- 11時59分17秒 高度約24,000ftにおいて、同機は再び揺れ始めた。
- 11時59分28秒 同機は大阪国際空港の西約40nm、高度約25,000ftにおいて突然大きく揺れ、垂直加速度は0.0Gから+2.3Gを瞬間的に記録し、本飛行の最大変化を示すとともにオートパイロットがオフとなった。その後、垂直加速度は+0.5Gから+1.8Gの範囲で変化し、同機の揺れが継続した。
- 11時59分39秒 同機は上昇を継続し、オートパイロットが再びオンとなった。
- 12時00分29秒 高度約28,000ftにおいて、24,000ftから続いた一連の揺れが終息した。
- 12時02分ごろ 同機は巡航高度である30,000ftに達した。
- 12時15分ごろ 同機は高度32,000ftへ上昇し、長崎空港へ向けて飛行を継続した。

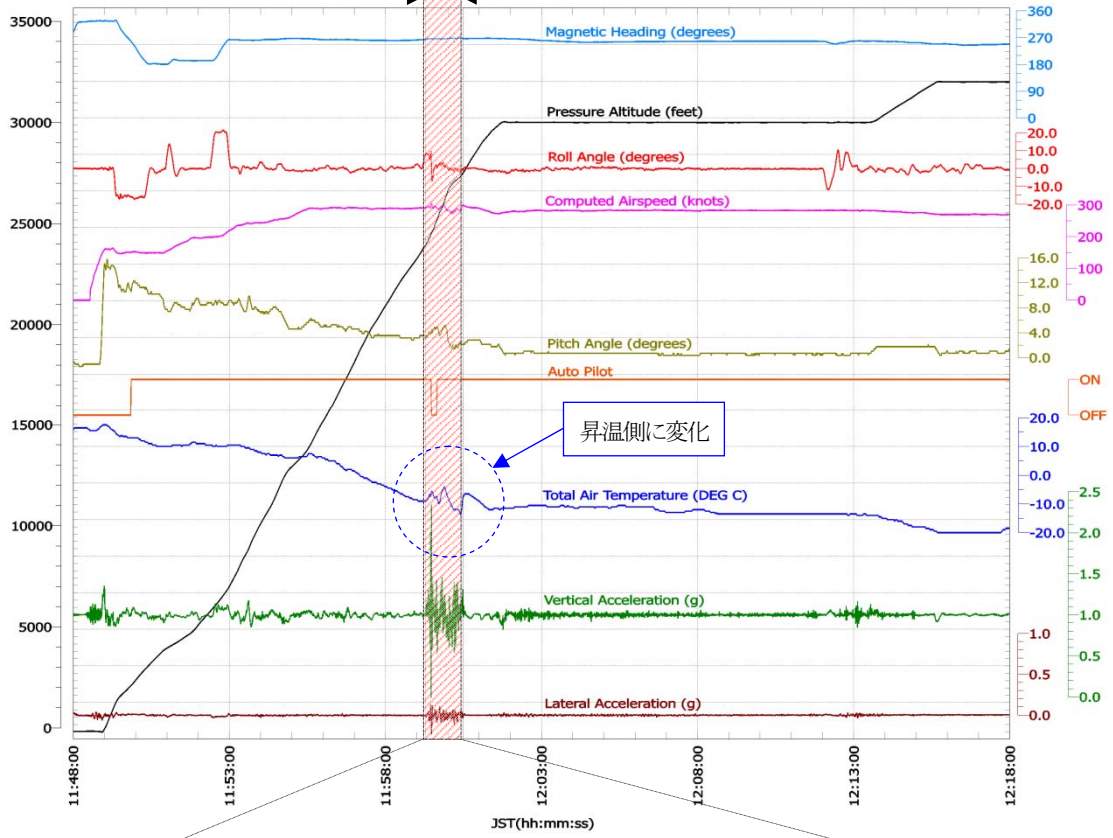
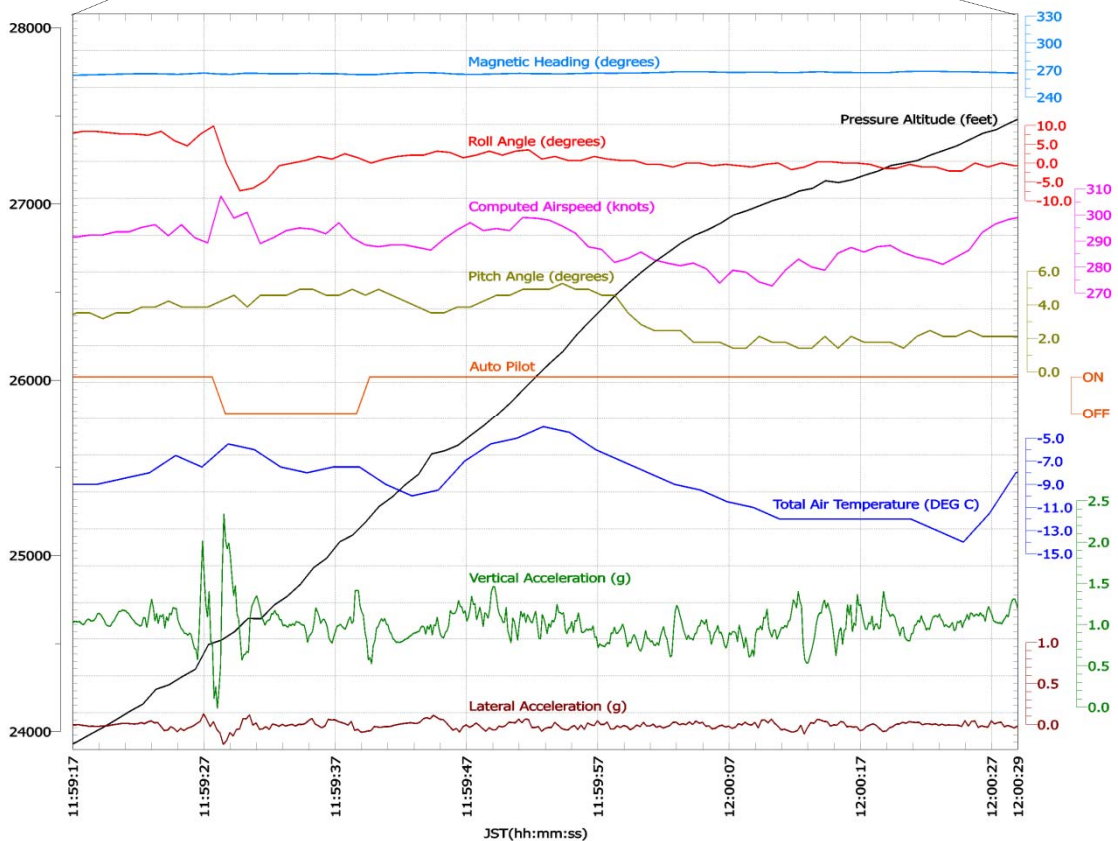
付図2 DFDRの記録

DFDRの記録によれば、同機は大阪国際空港を離陸し上昇中、高度約24,000ft（11時59分17秒）から約28,000ft（12時00分29秒）にかけて大きく揺れ、そのうち高度約25,000ft（11時59分28秒）では、垂直加速度が0.0Gから+2.3Gを記録し、本飛行の最大変化を示すとともに、オートパイロットがオフとなった。

事故発生時の機体の揺れは、D担当によれば、体が浮いて、その後激しく床にたたきつけられるものであったと述べていることから、DFDRに記録された、0.0Gから+2.3G（11時59分28秒から同29秒）の垂直加速度の最大変化によって二人の客室乗務員が負傷したものと推定される。

事故発生推定時間帯／11:59:17～12:00:29

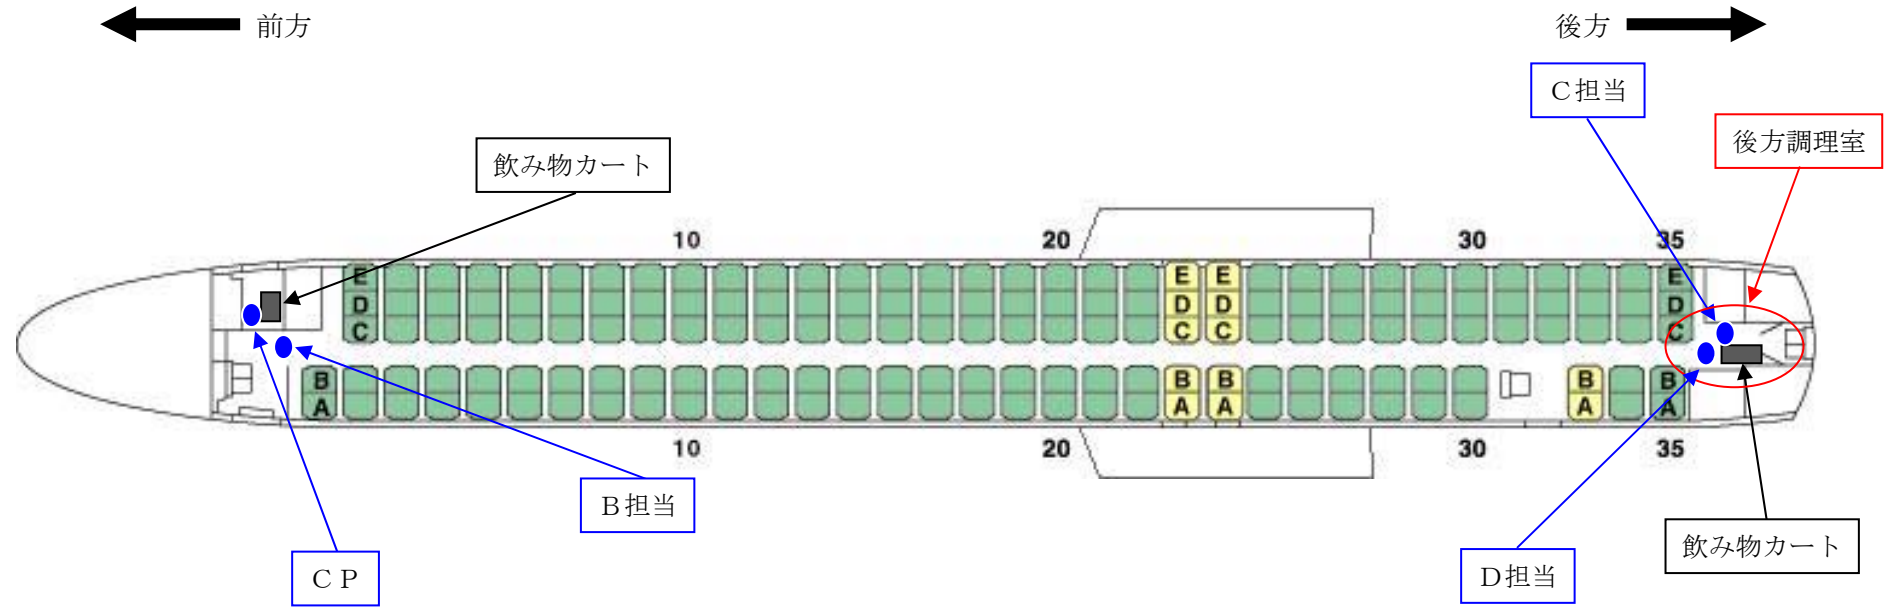
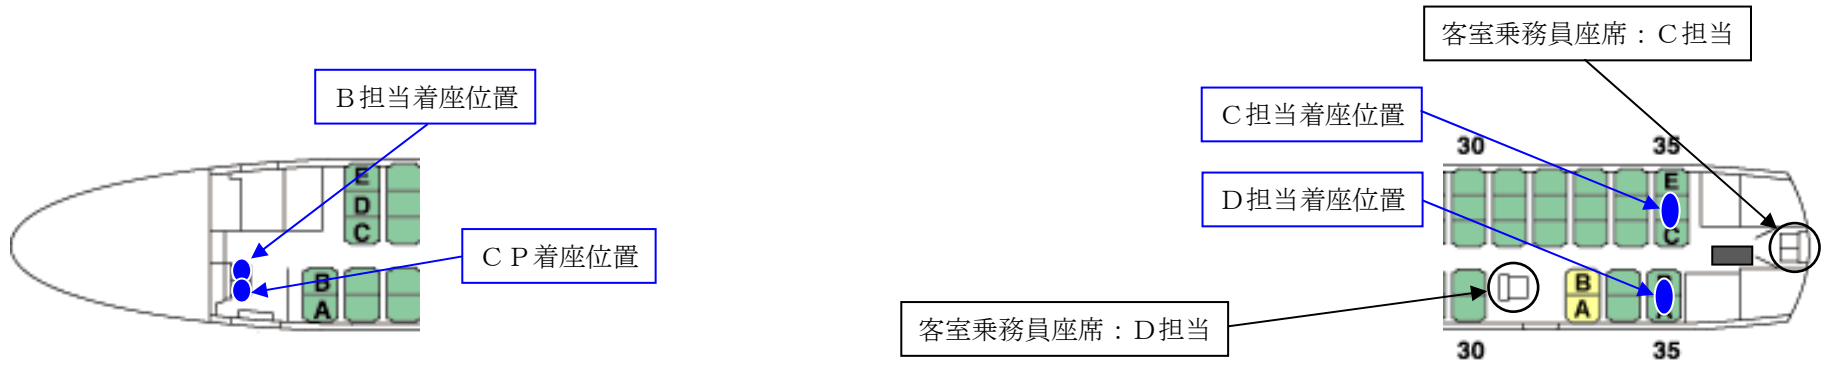
付図3 事故発生時における客室乗務員の位置

ポットを右手に持って蛇口からお湯を注ぎ始めると機体が揺れ始め、とっさに左手で調理室の手すりにつかまっていたが、その瞬間に大きく揺れて、体が宙に浮き左手が手すりから離れてしまった。どうなったのかよく覚えていないが、私のうしろにあったカートが倒れ、D担当も倒れていた。D担当は腰を痛めた様子ではうように客席（35番A、B席）に横たわり、私も後方の客席（35番C、D、E席）に横たわった。

事故発生当時、客室乗務員は飲み物サービスの準備のため作業中で予期せず大きな揺れに遭遇し、負傷した後方調理室のC担当はとっさにつかまった手すりから手が離れ、D担当はカートから飲み物を取り出すため前屈姿勢の状態で、二人は身を守ることができず負傷したものと推定される。

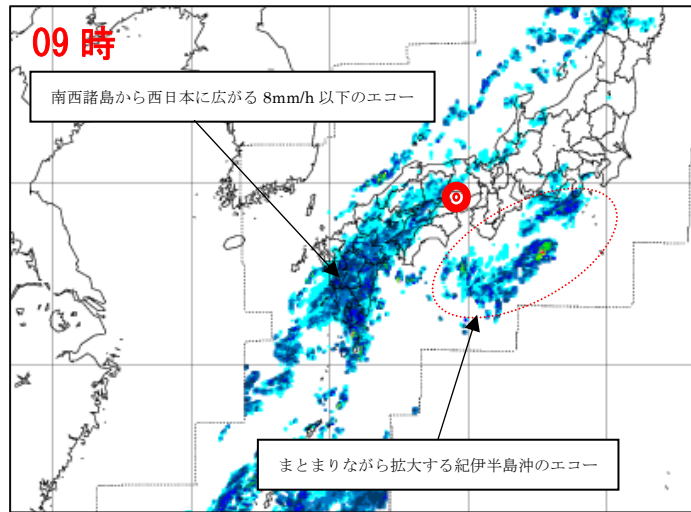
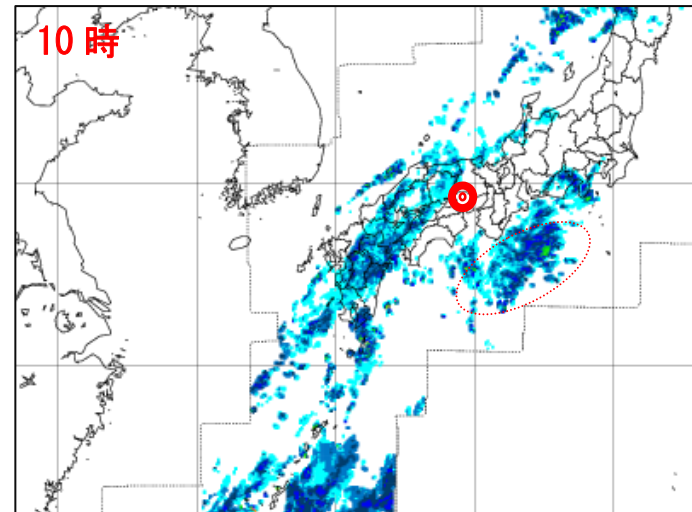
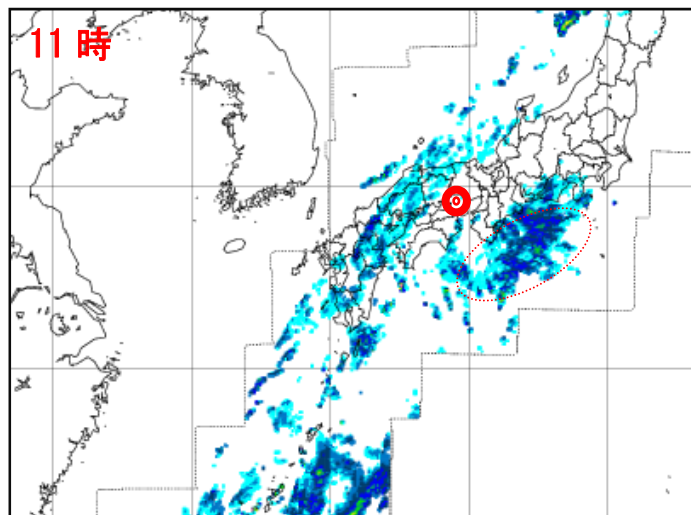
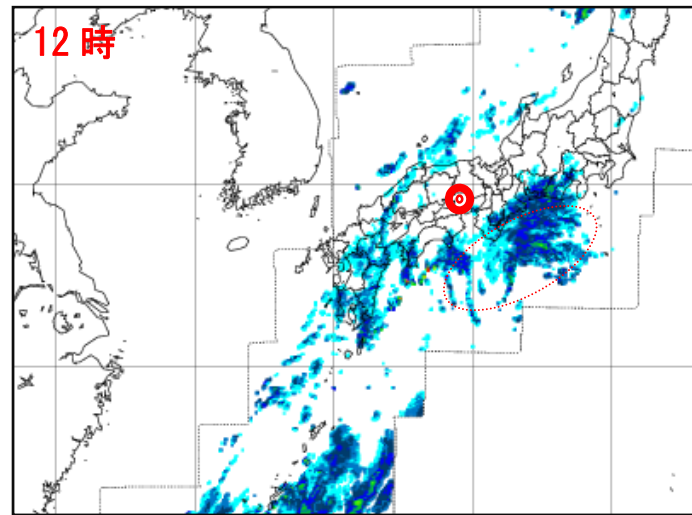
付図7 レーダーエコー

09時、南西諸島から西日本には雨域に対応するレーダーエコー^{*4}(以下「エコー」という。)があり、また紀伊半島沖にも、散在したエコーが観測されていた。10時ごろから、南西諸島から西日本に伸びるエコーは弱まりながら散在し、紀伊半島沖のエコーはまとまりながら拡大していた。

11時ごろ、紀伊半島沖のエコーは太平洋沿岸に達し、12時ごろ、そのエコーは降水強度を増しながら紀伊半島の内陸まで北上しており、2.7.1(1)の地上天気図に記述した、発達しながら東進する低圧域の変化に対応していた。

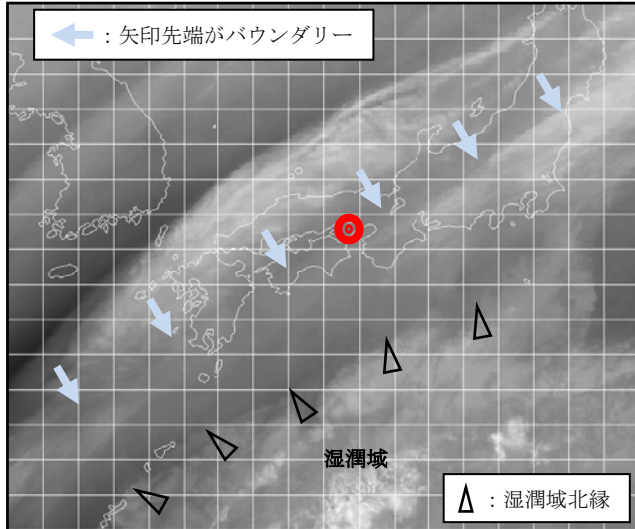
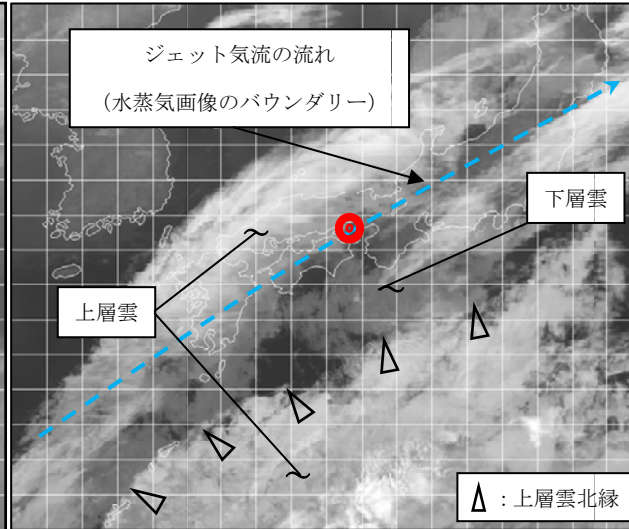
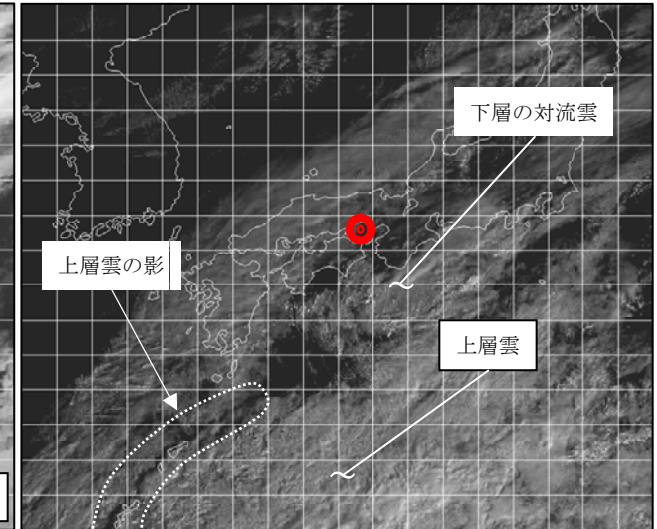
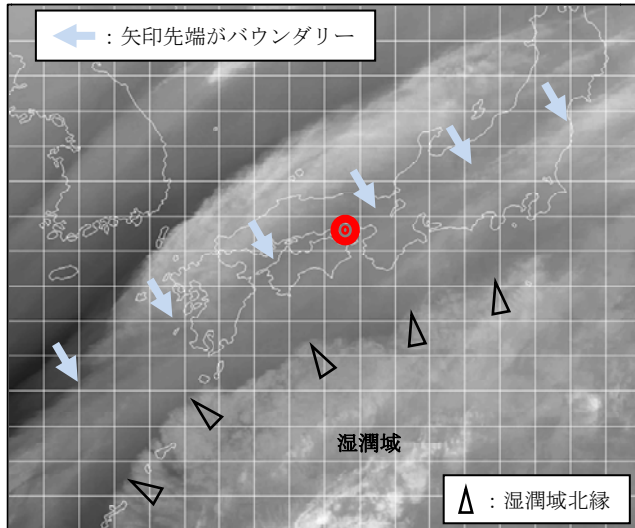
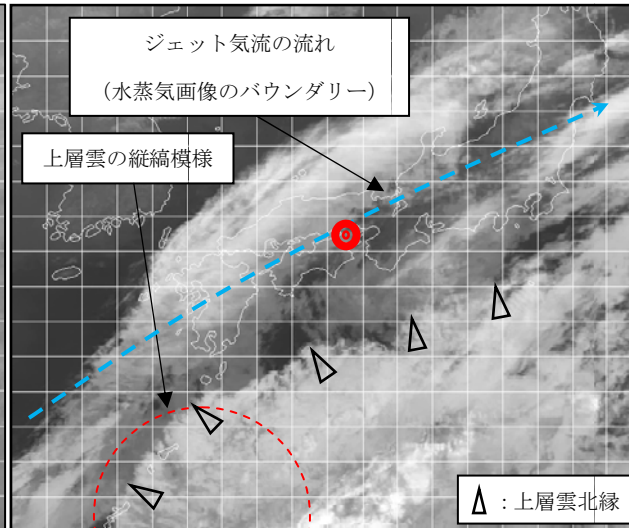
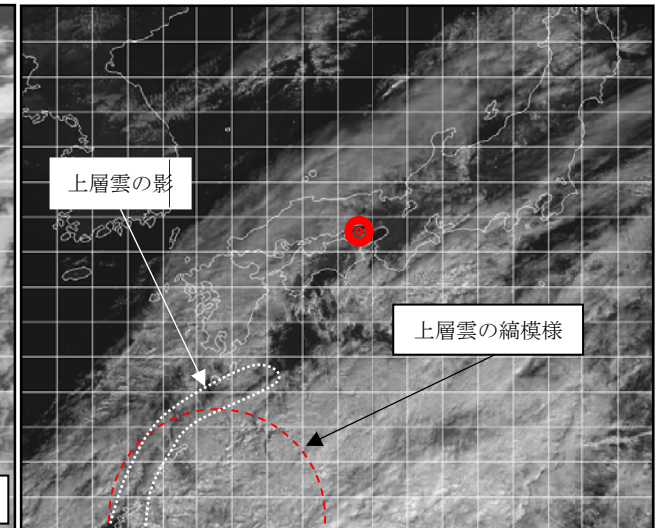
付図 8-1 気象衛星画像

09時ごろ、九州から近畿地方を経て東北南部にはジェット気流の流れを示唆する不明瞭なバウンダリー^{*8}があり、ジェット気流に沿う前線帯の存在を思わせる。また、日本の南海上には湿潤域が広がっていた。

10時以降、バウンダリーの位置はその後大きな変化はないが、日本の南海上の湿潤域は、その北縁が極側へ膨らみを増し、バウンダリーに向かって急速に北上する湿潤な暖気を示唆していた。

09時、水蒸気画像に見られた湿潤域は上層雲に対応している。水蒸気画像のバウンダリー(ジェット気流の流れ)を重ねると、上層雲の北縁はバウンダリーに平行し伸びていた。10時ごろから、上層雲の北縁が極側へ膨らみを増し、その一部にはバウンダリーに直交する縞模様の雲列が見られる。

09時、四国沖から東海道沖に白く写る雲域は、表面の凹凸が明瞭で赤外面像では暗灰色であり、下層対流雲として識別できる。また、日本の南海上には上層雲があって下層雲に陰を作り、上層雲の輪郭が明瞭であった。10時ごろから、下層対流雲は紀伊半島にかかり、また、上層雲の一部には縞模様の雲列が見られた。この雲列は時間経過とともに上層雲の雲域全体に広がりつつあり、11時ごろ、上層雲の輪郭は不明瞭であるが、雲域には縞模様が広がりトランスバースバンドとして識別でき、赤外面像に比べて明瞭であった。

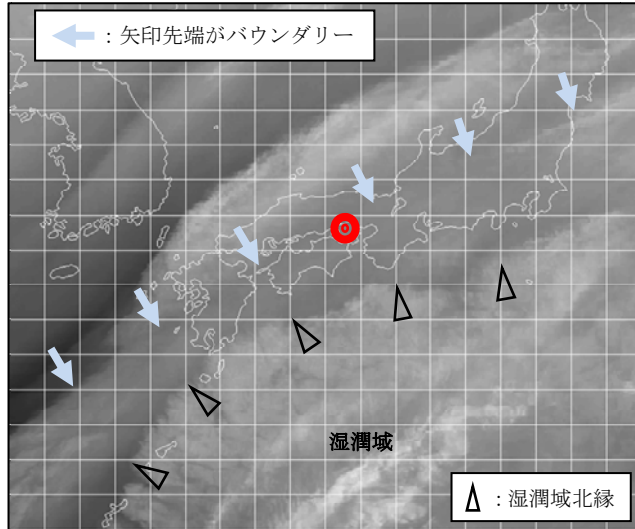
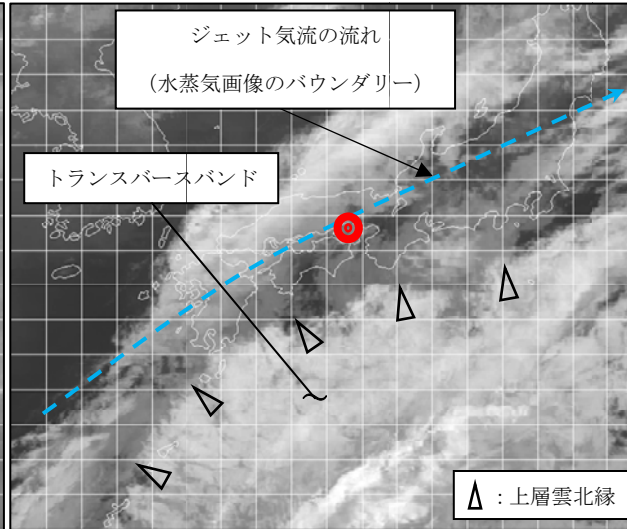
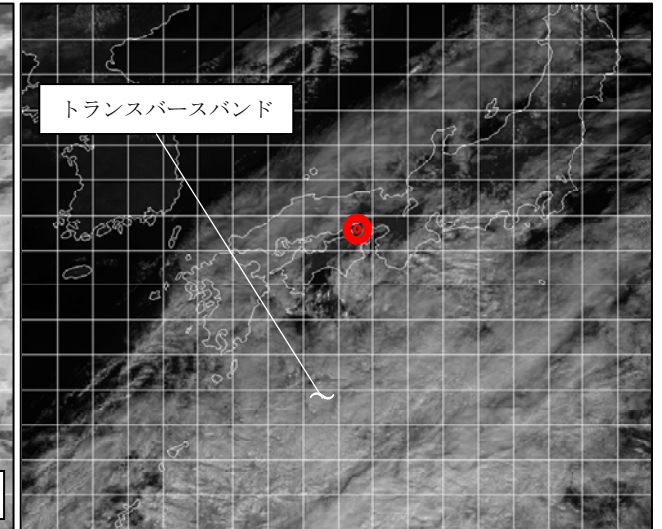
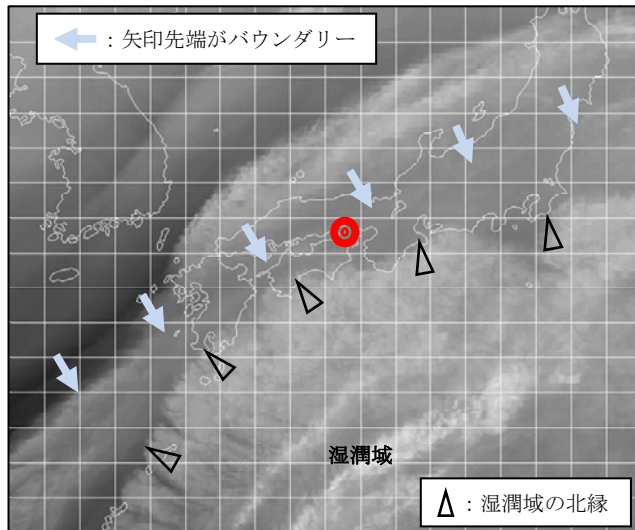
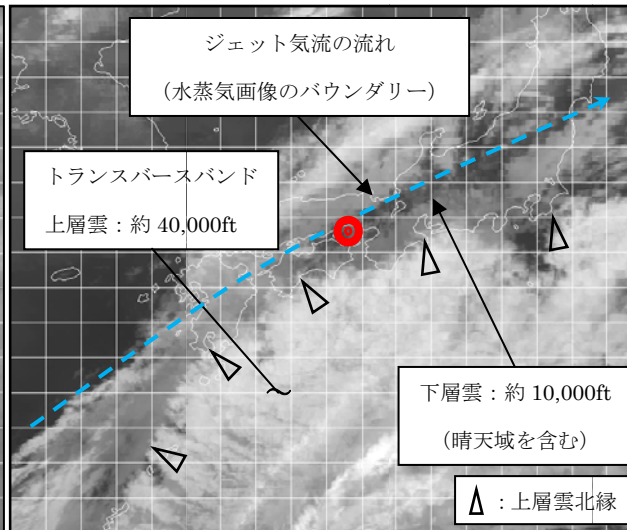
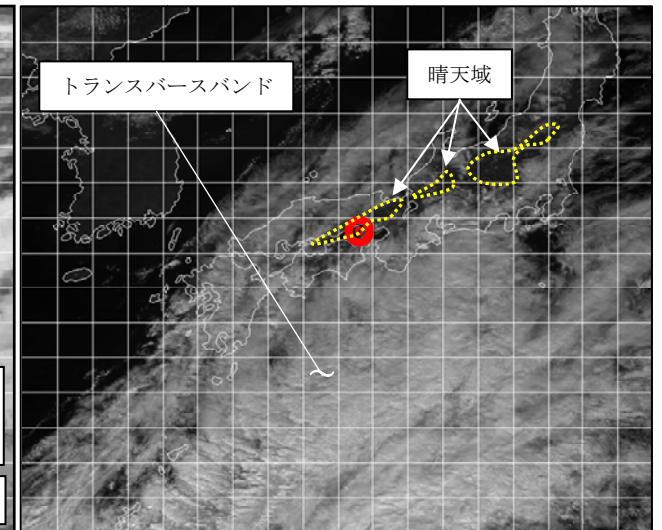
付図 8-2 気象衛星画像

この雲列は11時ごろ、上層雲の雲域全体に広がり、気流の擾乱^{じょうらん}を示唆するトランスバースバンド^{*9}として識別できる。

12時ごろ、トランスバースバンドを伴う上層雲は本州の太平洋沿岸にあって、本事故発生場所周辺は下層雲のみが散在し上層は晴天域が広がっていた。

12時では、本事故発生場所周辺は下層対流雲が散在していた。

このことから、高度約39,000ftではジェット気流が加速しながら強風域を下方に広げ、事故発生時刻（11時59分ごろ）ごろ、高度約24,000ftから28,000ftの前線帯に12kt/1,000ftの鉛直シヤーが解析され、モデレート・タービュランスに相当する気流の擾乱が発生していたものと推定される。また、気象衛星画像によれば、本事故発生時刻ごろ、事故発生場所周辺は下層対流雲が散在するのみで、高度約10,000ft以上は晴天域が広がっていたことから、同機の上昇経路には顕著な鉛直シヤーを伴う前線帯が顕在化し、晴天乱気流が発生していたものと推定される。

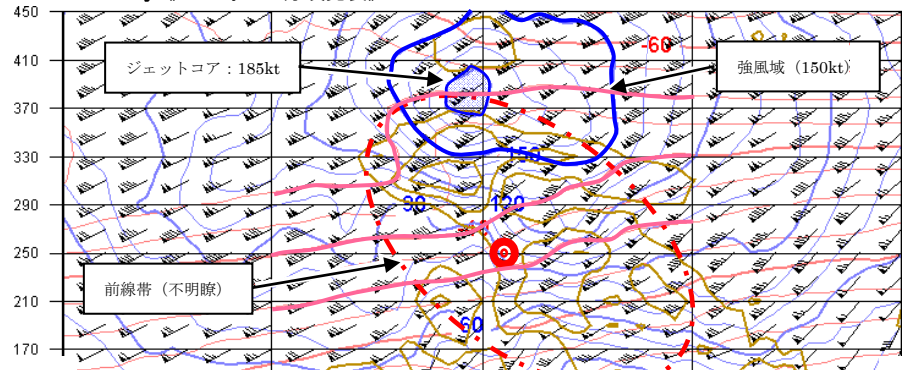
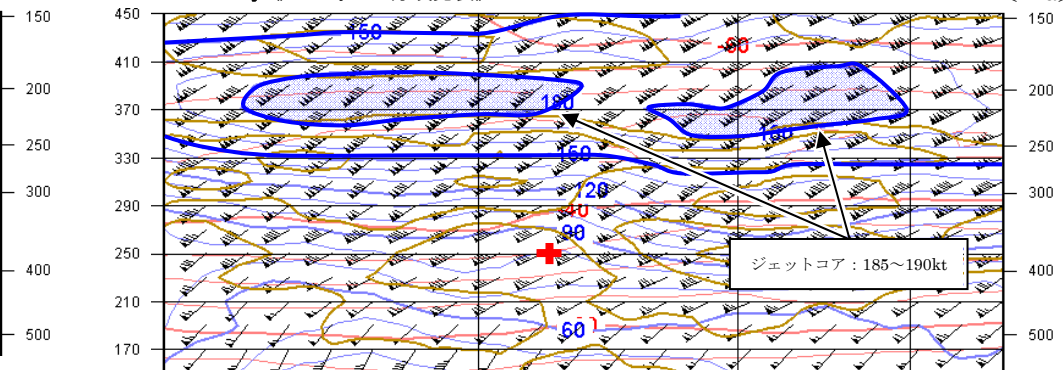
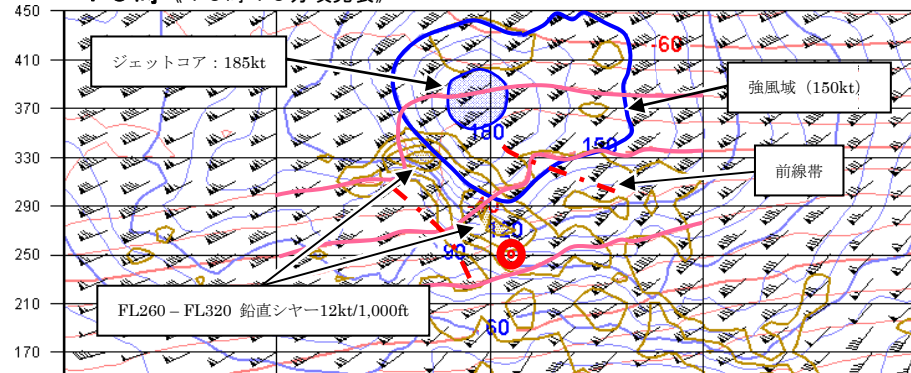
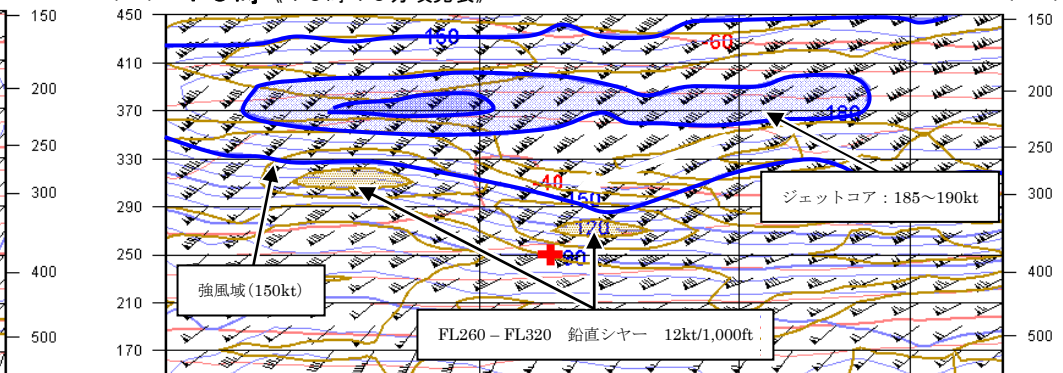
付図9-1 毎時大気解析

09時、高度約39,000ftに風速185ktのジェットコア^{*12}があり、その位置は、2.7.3(1)に記述した気象衛星の水蒸気画像に見られたバウンダリーの位置に対応している。また、ジェットコアの下面には南北方向の気温勾配があり、下方に向かって南下する前線帯が潜在している。

10時、時間経過とともに前線帯の南側暖域が優勢となり、南北方向の気温勾配が大きくなって上空では前線帯が顕在化し、周囲より大きな鉛直シヤーが解析されていた。11時、前線帯での気温勾配はさらに大きくなり、前線帯が明瞭でジェット気流が加速し、強風域^{*13}を下方に広げ、前線帯には15kt/1,000ftの鉛直シヤーが解析されていた。

が下方に広がり、強風域との境界は等風速線が密となり、高度約26,000ftから約32,000ftには周囲より大きな鉛直シヤーが解析されていた。

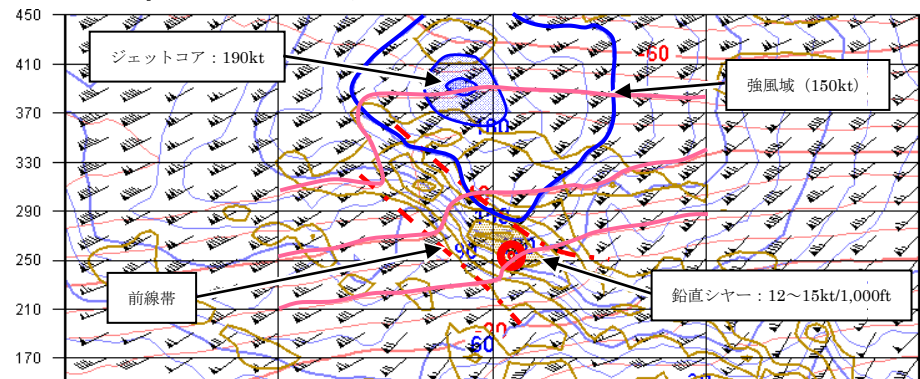
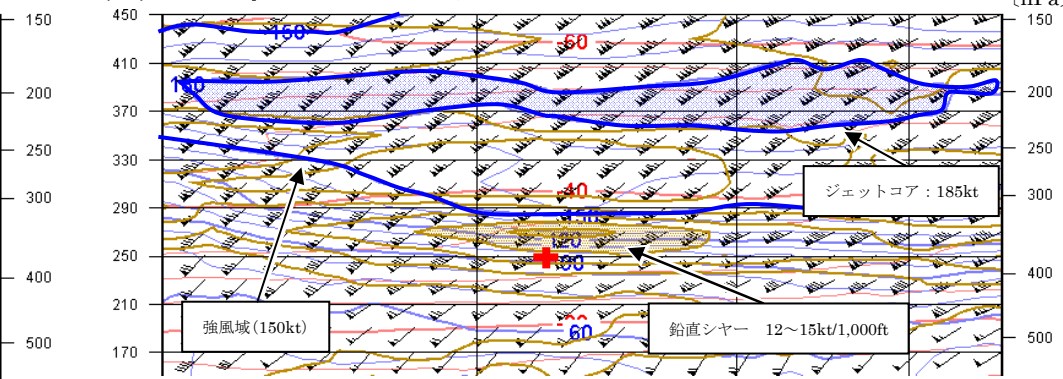
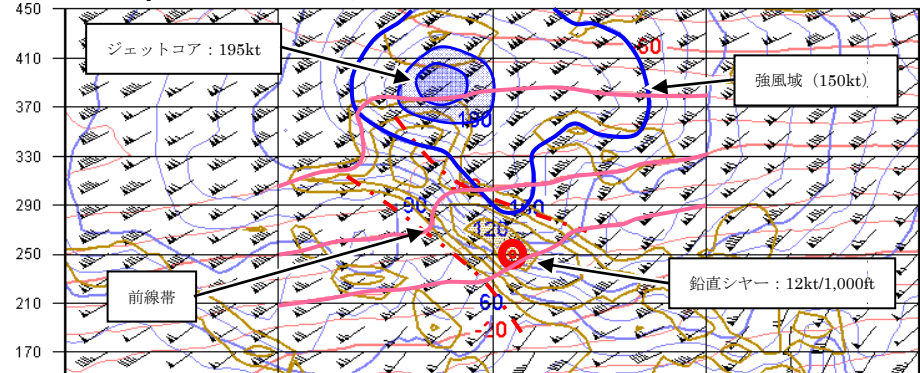
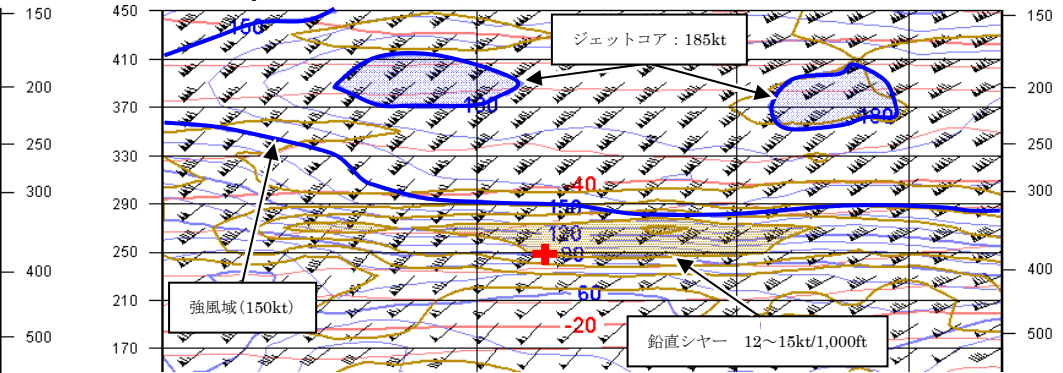
12時、上空の前線帯は明瞭でジェットコアは195ktに加速し、本事故発生場所周辺には12kt/1,000ftの鉛直シヤーが解析されていた。

11時、強風域の下方への広がりとともに鉛直シヤーの領域が東西方向に伸びて、12時、本事故発生場所周辺には12kt/1,000ftの鉛直シヤーが解析されていた。

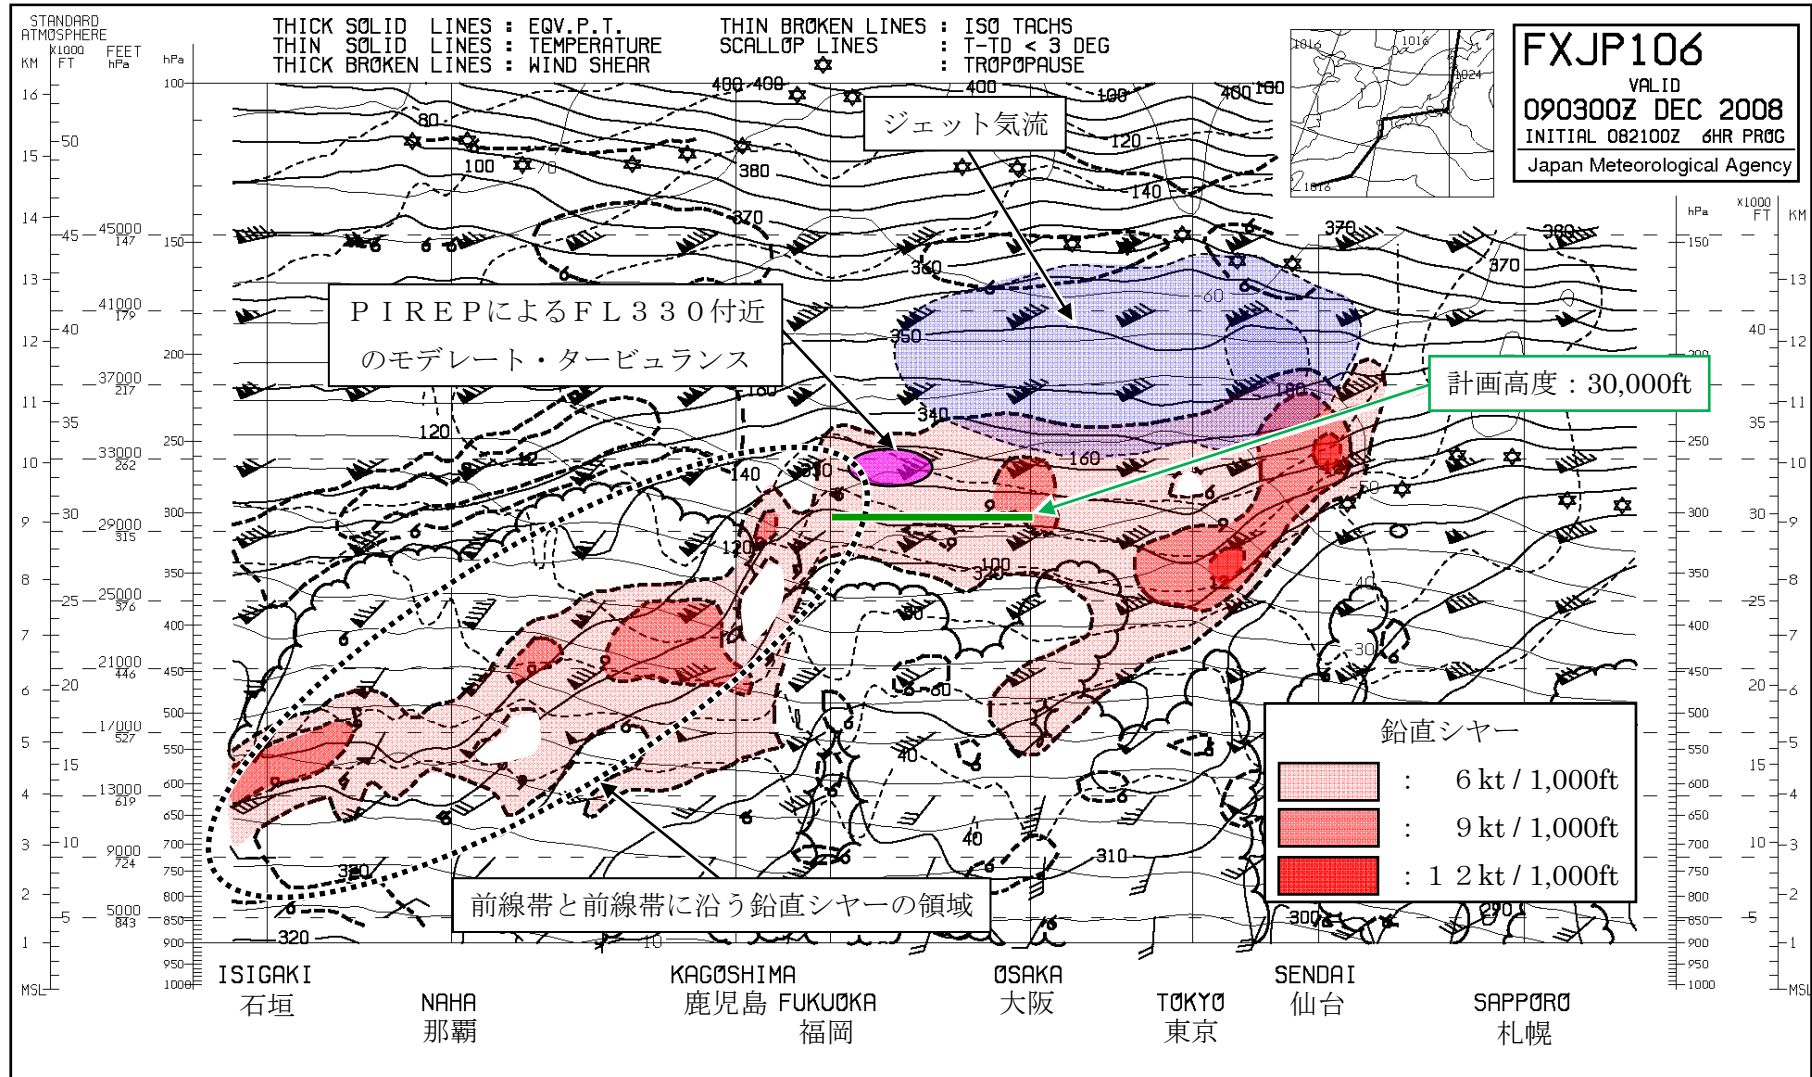
付図 1 1 国内航空路予想断面図（平成 20 年 12 月 9 日 12 時の予想）及び P I R E P

12月9日08時00分ごろに発表された、9日12時を予報時刻とする国内航空路予想断面図によれば、東西断面(東京-福岡間)には高度39,000ftを東に流れるジェット気流があり、ジェット気流下面から下方に向かって南に延びる前線帯が南北断面(福岡-石垣間)に見られた。前線帯には6kt/1,000ftの鉛直シヤーが予想されていたが、同機の上昇経路にあたる大阪上空と巡航高度の30,000ft付近に顕著な鉛直シヤーは予想されていなかった。

また、同社のオペレーション・コントロールセンターで収集された9日08時30分ごろから10時30分ごろまでのPIREPには、大阪から福岡間のFL330付近にモデレート・タービュランスが報告されていた。

2.7.5に記述したとおり、9日09時及び21時の500hPaの等温線の予想から、西日本では等温線が収束し、晴天乱気流の原因である前線帯が強まる傾向にあったが、9日12時を予報時刻とする国内航空路予想断面図には、同機の上昇経路と巡航高度(30,000ft)において顕著な鉛直シヤーが予想されておらず、当該予想資料から同機の上昇経路に急速に顕在化する前線帯を予測することはできなかったものと推定される。

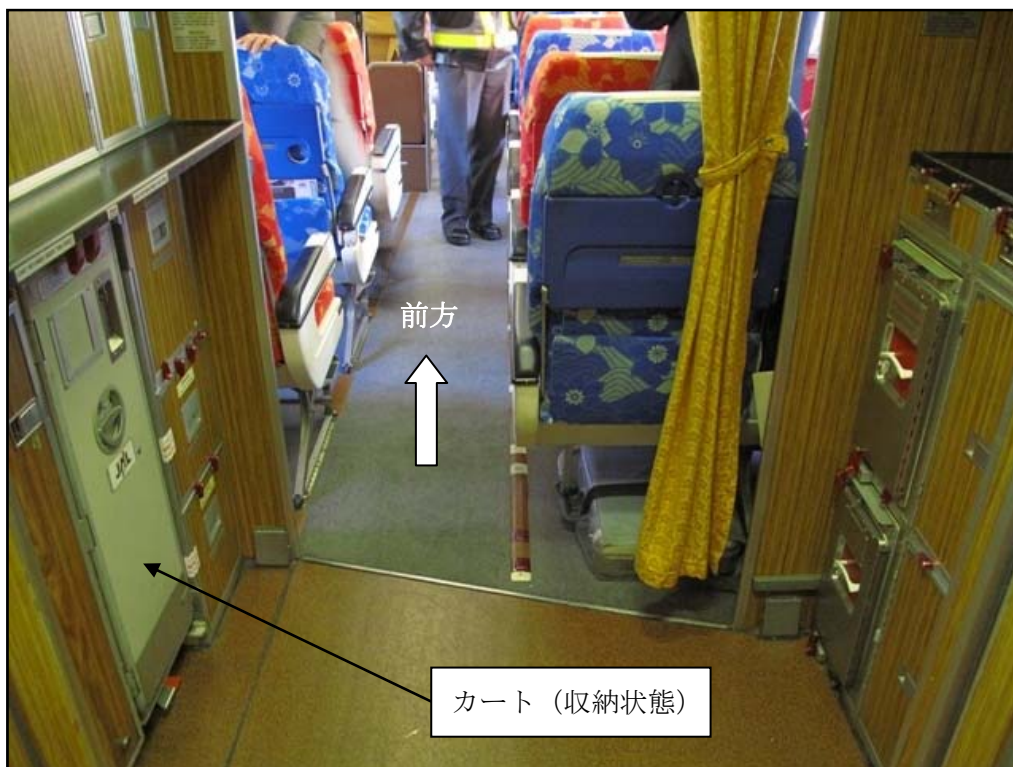
写真2 後方調理室

しばらくするとベルト着用サインが消灯したので、すぐに機内後方へ向かった。調理室はカートが傾き飲み物が床一面にこぼれ、C担当とD担当が客席に横たわっていた。二人は打撲した様子で痛みをこらえていたが、意識ははっきりしていた。
