AA2010-3

# 航空事故調査報告書

I	個	人	所	属	J A 4 1 0 6
---	---	---	---	---	-------------

平成22年 3 月 2 6 日

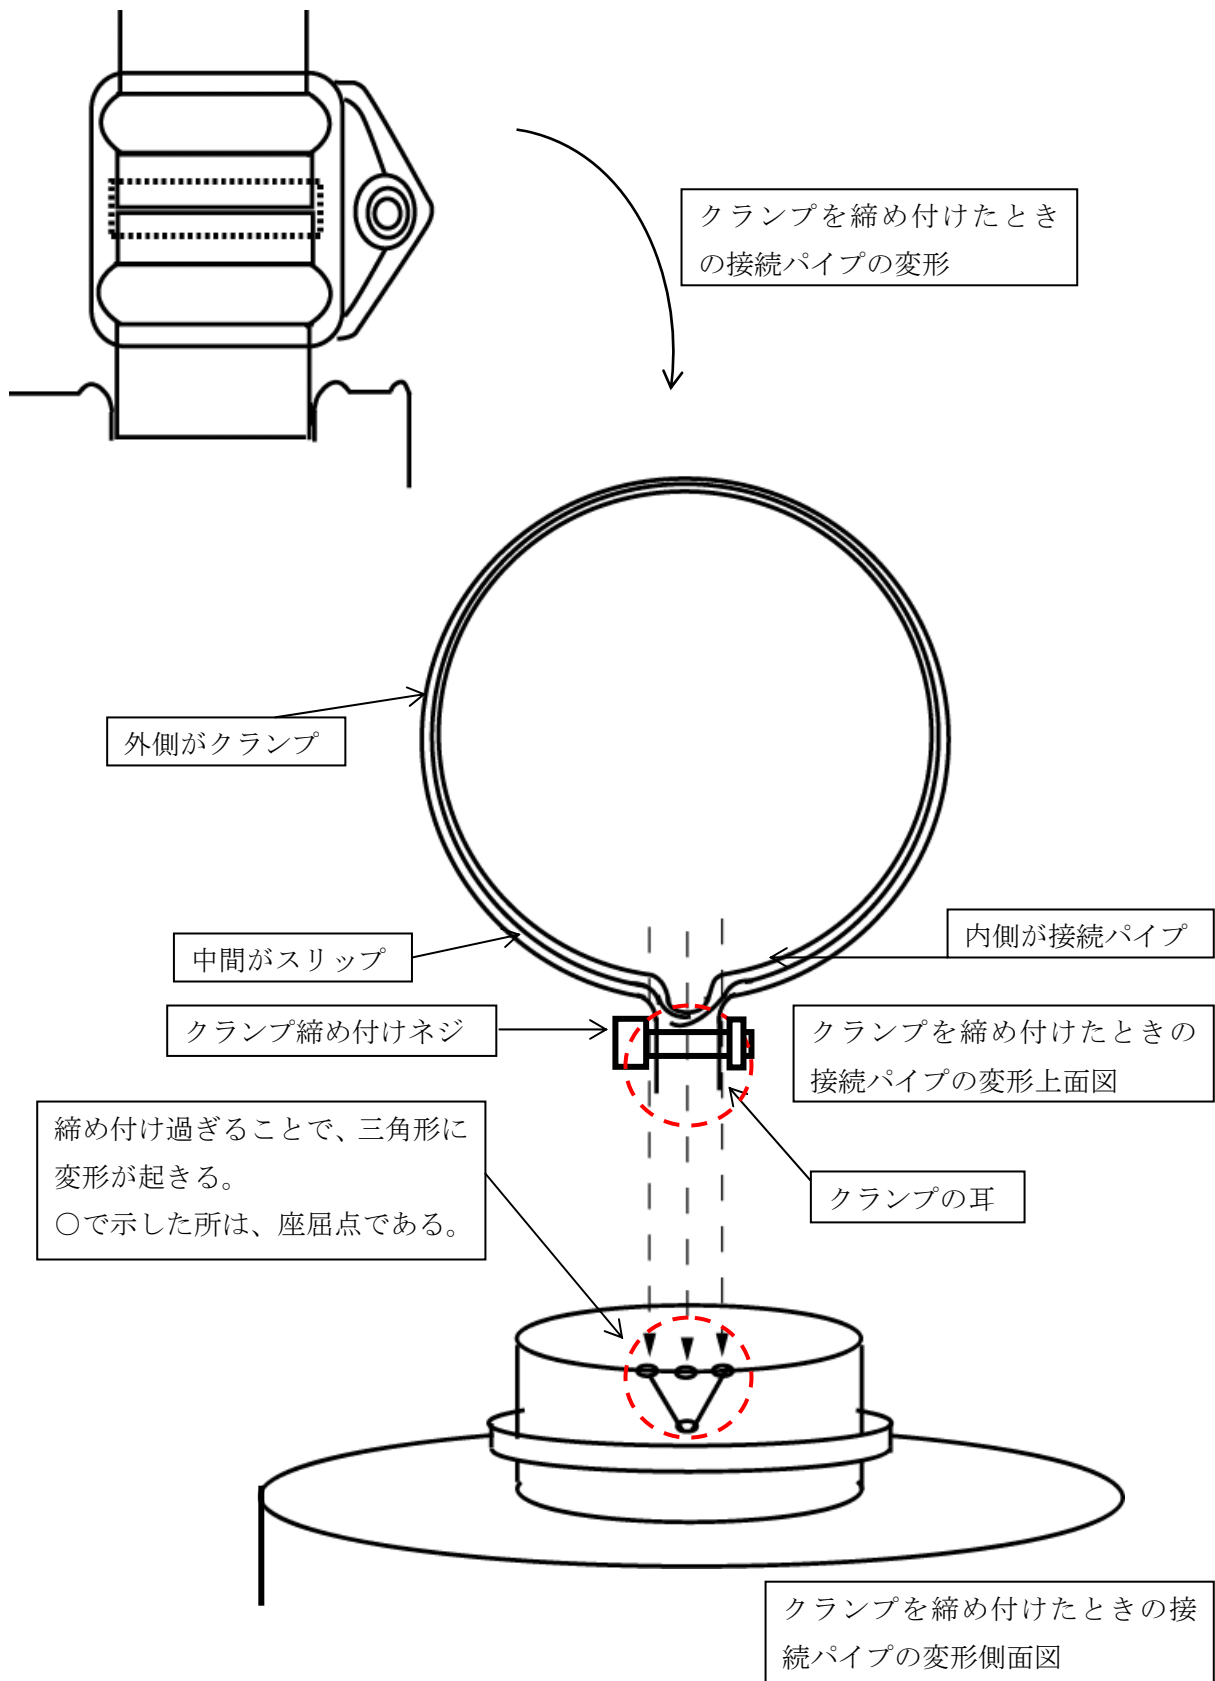
付図6 クランプの締め付けによる接続パイプの変形

- (2) 接続パイプにクランプを装着し、スリップの重なりが2mmとなるまで締め付けたときに測ったクランプの耳と耳の間隔 約4.9mm
- (3) 上記(2)の状態からさらにクランプを締め付けると、クランプの耳と耳の間で接続パイプの端部が変形し始めた。このとき測ったクランプの耳と耳の間隔は、約2.7mmで、そのまま締め付けを継続すると当該部分の変形は山形に大きくなりはじめた。
- (4) 上記(2)及び(3)の締め付け時のトルクは、15～17 in-lbであった。
- (付図6 クランプの締め付けによる接続パイプの変形、写真8 接続パイプとクランプの状態(1)(2)、写真9 新品のクランプを用いた調査(1)(2) 参照)

めと考えられる。すなわち、クランプを過度に締め付けたことにより、接続パイプがスリップの径に合うようにクランプの耳と耳の間で座屈し、山形に変形したものと推定される。したがって、同機の接続パイプも、クランプの耳同士が接触していたことから、クランプの過度の締め付けにより塑性変形を起こしていたものと推定される。

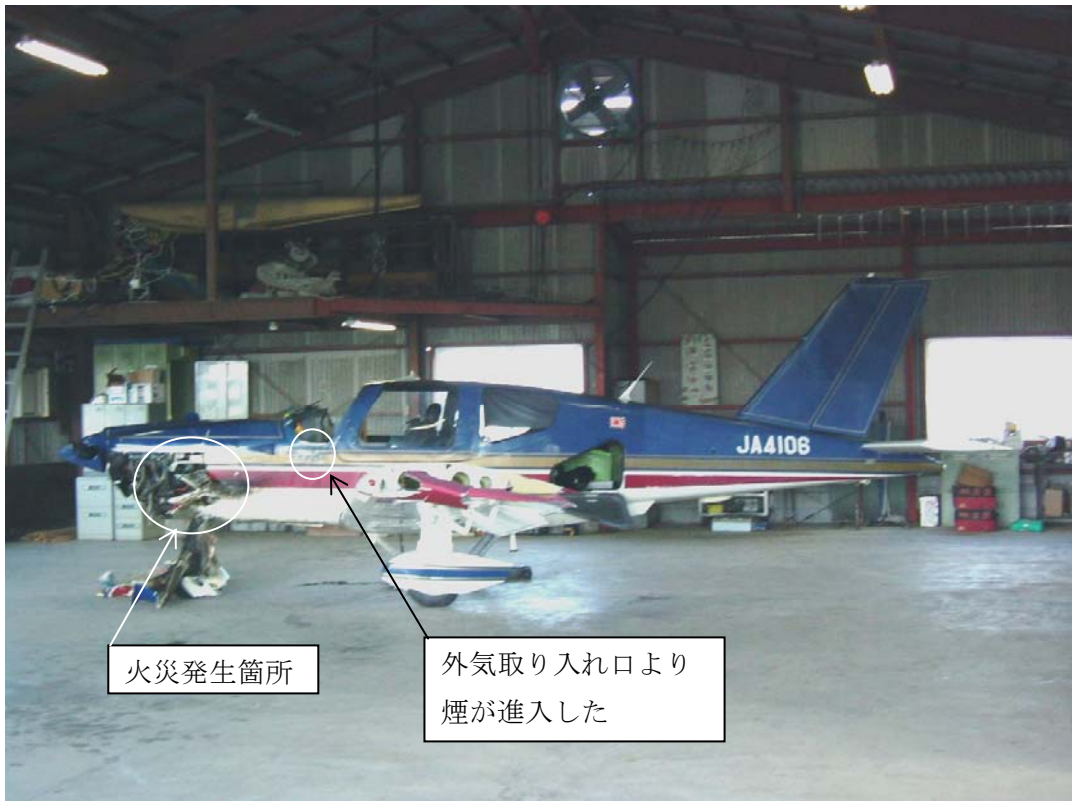
写真1 事故機

同機には、機長ほか2名が搭乗していたが、1名が死亡し、1名が重傷、1名が軽傷を負った。同機は大破した。

大 破

| (1) 右主翼 | 翼根から破断、翼端損傷 |
| 左主翼 | 翼端損傷 |

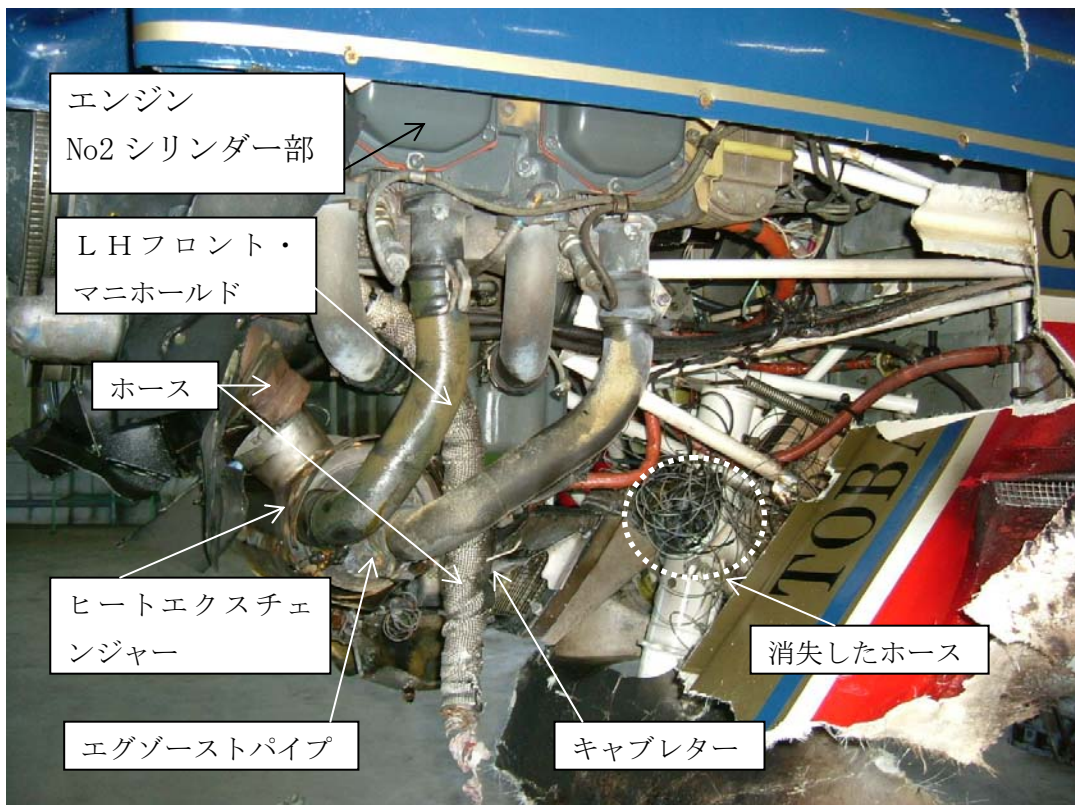
写真2 焼けたエンジン左側下部

| (2) カウリング | 左側：破断及び焼損 |

| (3) エンジン | LH*1フロント・マニホールドがエグゾーストパイプから外れていた。 |
| (4) ホース | 焼失 |

同機の火災は、2.7.2(1)に記述したとおり、LHフロント・マニホールドが左前方接続パイプと共に外れたため、高温の排気ガスがエンジンルーム内に噴出し、エグゾーストパイプ左側付近のカウリング及びエグゾーストパイプ後方にあるキャブレターにつながるホースを焼いたことにより発生したものと推定される。排気マニホールドやエグゾーストパイプが接する付近のカウリング裏面にはアルミ製の耐熱マットが施されていたが、高温の排気ガスが耐熱マットで保護されていない範囲にまで及ん

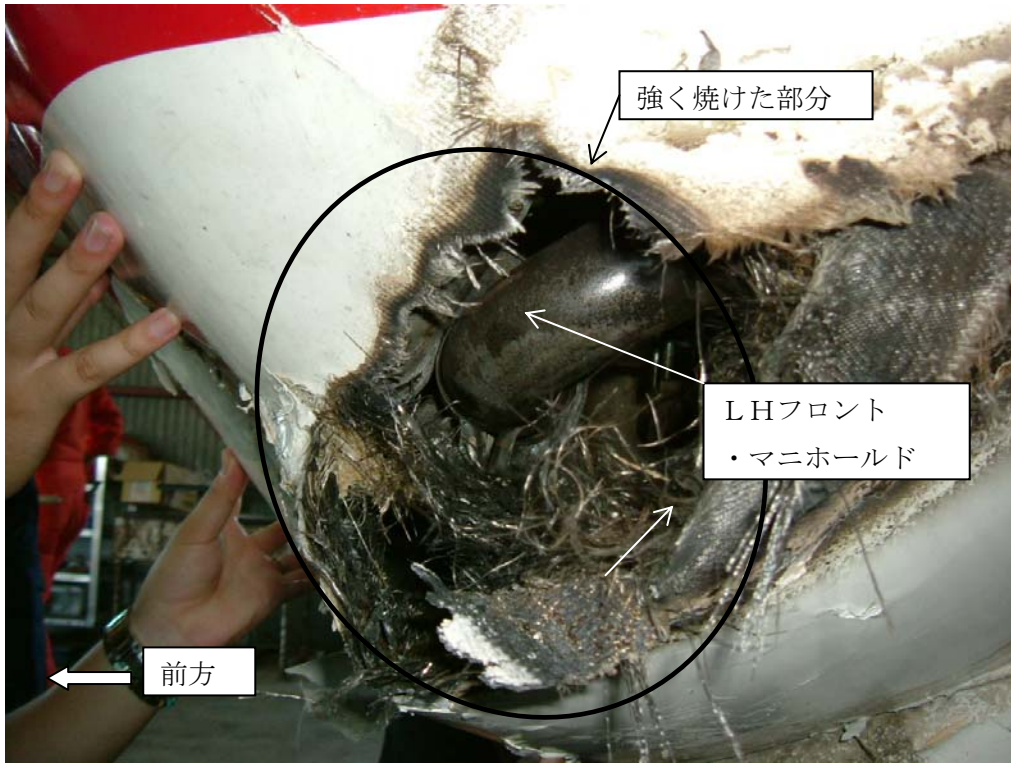
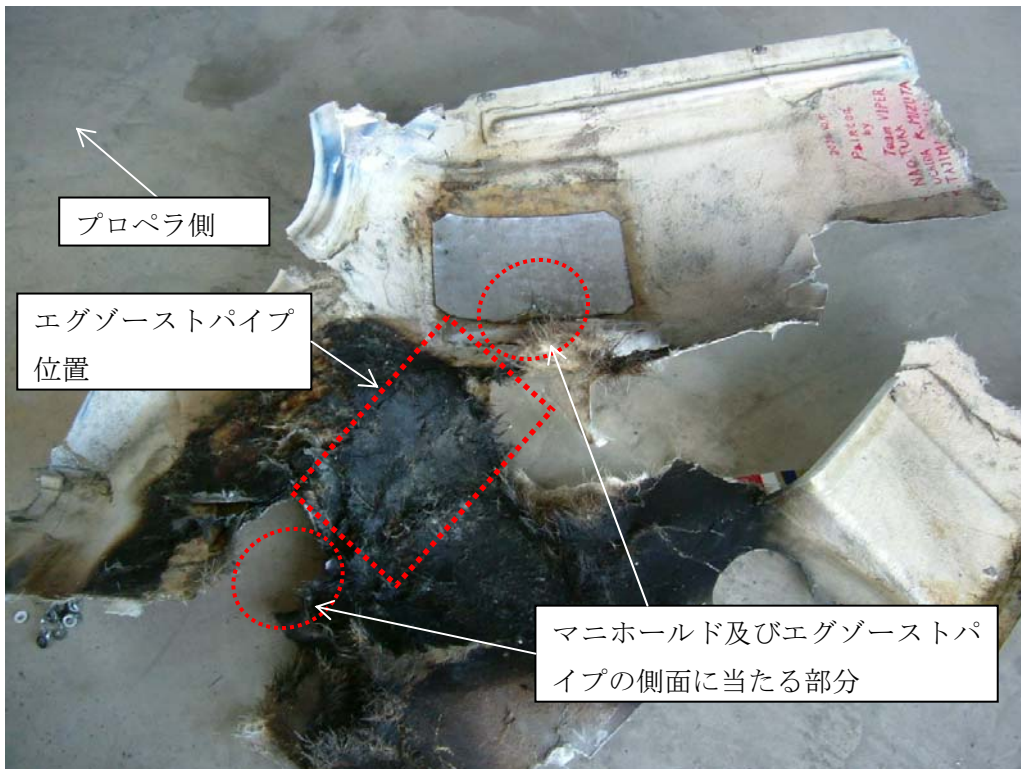
写真3 カウリングの焼けた部分（表側）

カウリングは、外れた接続パイプ付近にあたる部分で顕著な焼損が認められ、一部が焼け落ちており、機体の左側面は、機首から左主翼付近にかけてすすが付着していた。また、エグゾーストパイプの側面からカウリングまでの距離は、数cm程度であった。カウリング内側には、エグゾーストパイプ左右側面の相対する位置にアルミ製のマットが施されていたが、左側のマットは、周辺のFRP部分とともになくなっていた。

だためカウリングが燃えたものと推定される。

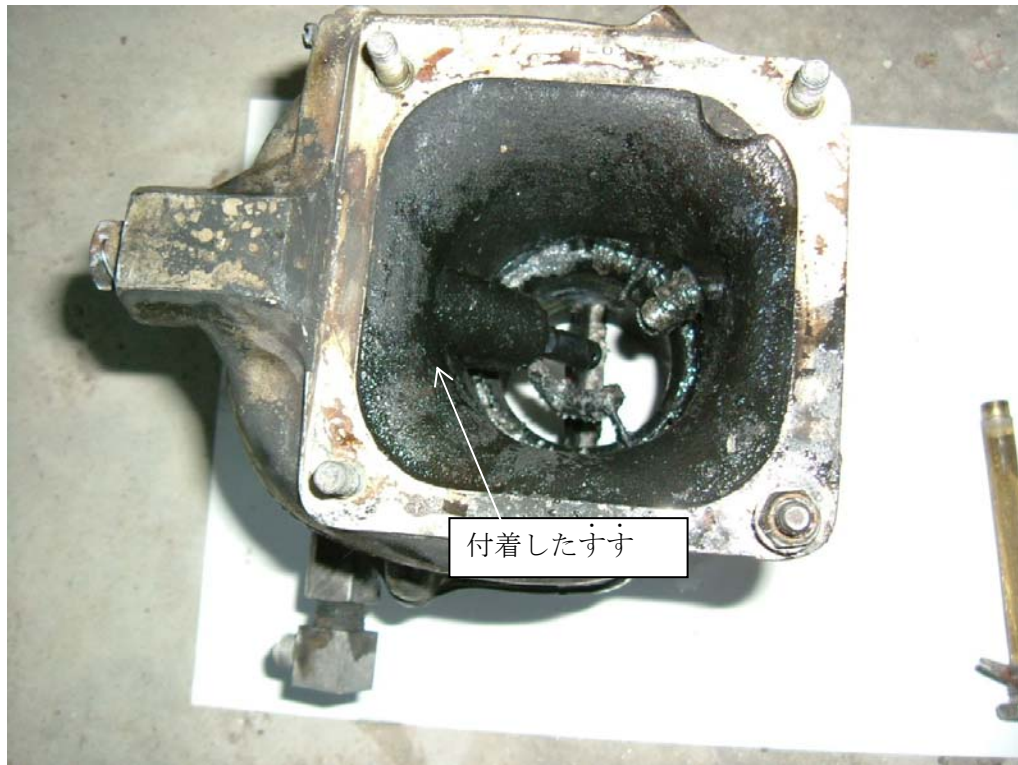
写真4 キャブレーター

キャブレターはすすが付着し、キャブレターに外気を取り入れるためのホースが焼失し、それに付随しているエアフィルターも焼損していた。

2.1(1)の口述によると、同機はライト・ダウンウインド飛行中に高度を維持できなくなったが、このことは、火災によりエアインテーク・ダクト及びエアフィルターが焼損し、高温の排気ガス（高温であることから空気密度が小さく、一酸化炭素や二酸化炭素を含んでいる。）と火災により発生した煙（すすなどを含む清浄ではない空気）がキャブレターを通過してエンジン内に入ったことから、燃焼が阻害され飛行に必要な推力を得られない状態となって降下し始めたものと推定される。これにより操縦者Bは飛行を断念し、不時着水をしようと右旋回を行ったものと推定される。

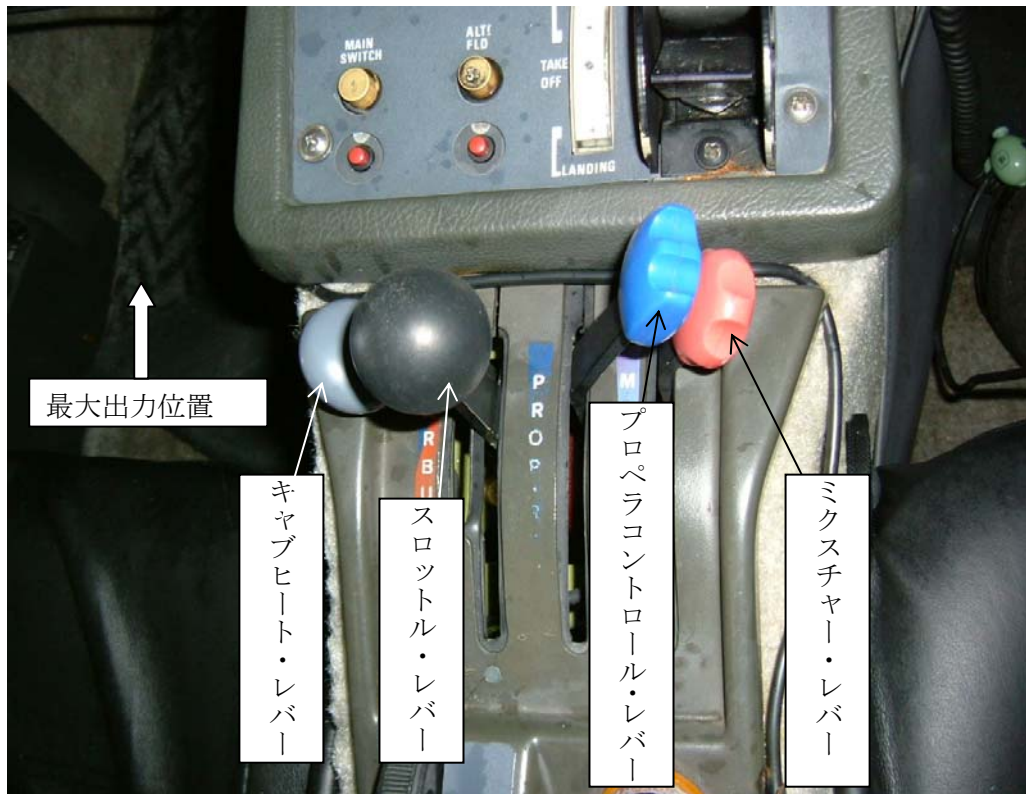
写真5 レバーの位置

| (6) スロットル・レバー | Full open |
| (7) ミクスチャー・レバー | Full rich |

なお、2.1(1)及び(2)の口述によると、プロペラブレードは着水時まで回っていたが、2.3.3に記述したとおり、スロットル・レバー等が最大出力を得る位置にあったにもかかわらず、2.7.2(3)に記述したとおりプロペラブレードに損傷がなかったことから、着水前にエンジンは停止していた可能性が考えられる。

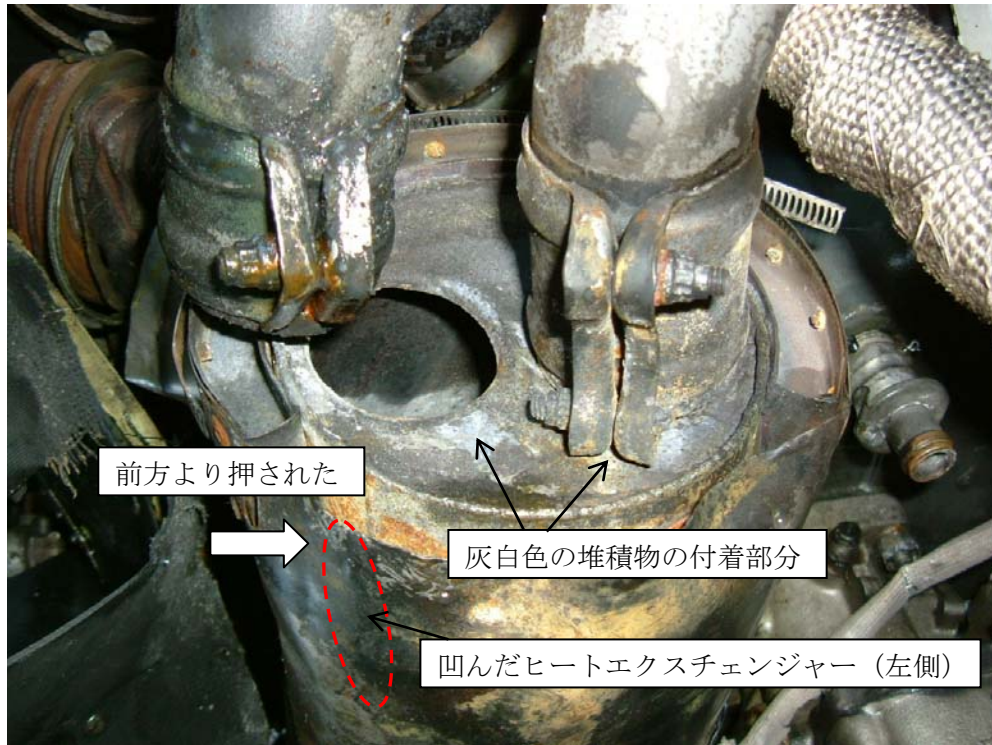
## 写真6 エグゾーストパイプの左側面

LHフロント・マニホールドが、その接続パイプ（以下「左前方接続パイプ」という。）とともにエグゾーストパイプから外れていたため、エグゾーストパイプを切断し、内側からエグゾーストパイプと接続パイプの溶接部を調査した。溶接は、エグゾーストパイプと接続パイプが重なり合っている端部（以下「母材端部」という。）でなされ、この溶接部及び左前方接続パイ

エグゾーストパイプ左側面及びクランプには、灰白色の堆積物とすすが付着していた。また、エグゾーストパイプに装着されていたヒートエクスチェンジャーの左側前面が凹んで、エグゾーストパイプが後方にずれていた。

(LHフロント・マニホールドが接続パイプごと分離した部分と灰白色化した部分)

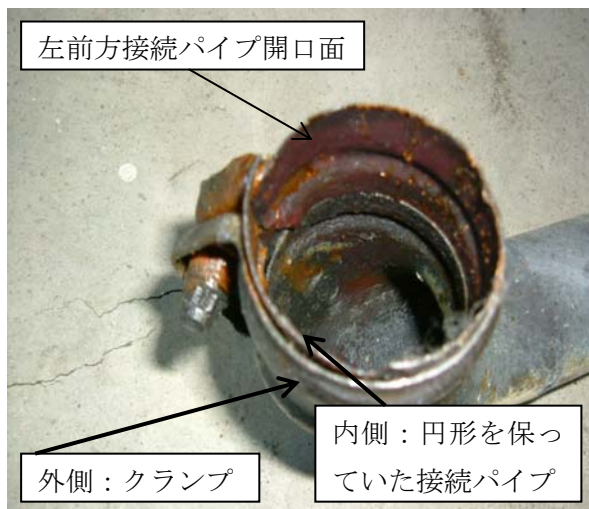
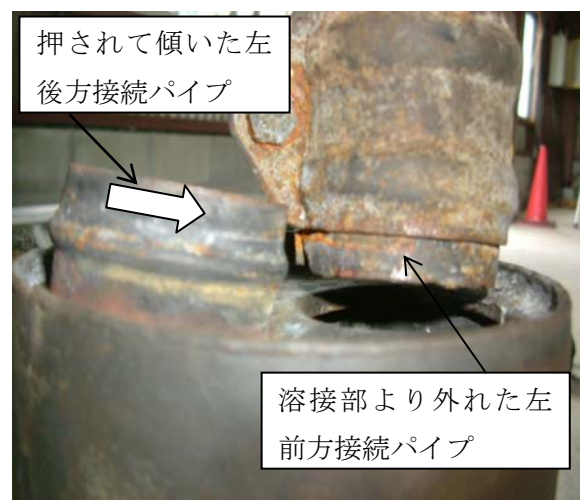
## 写真7 接続パイプ破断面

プにき裂ができていたが、その他3つの接続パイプの溶接部に異常はなかった。

各接続パイプは、クランプの耳と耳の間にあたる場所で顕著な損傷がみられた。このうち左前方接続パイプは、一部が欠損し、そこから縦にき裂が延びて溶接部に達していたが、開口面の断面は円形を保っておりつぶれ等の変形はなかった。また、LHリヤ・マニホールドが接続されている接続パイプ（以下「左後方接続パイプ」という。）は一部が欠損して変形し付け根より前方に傾いており、エグゾーストパイプ右側面にあるRHフロント・マニホールドが接続されている接続パイプ（以下「右前方接続パイプ」という。）とRHリヤ・マニホールドが接続されている接続パイプ（以下「右後方接続パイプ」という。）の2つの接続パイプも、クランプの耳と耳の間にあたるところが山形に変形していた。さらに各スリップも端部が変形しており、各接続パイプ及び各クランプとも腐食していた。

エグゾーストパイプの左前方接続パイプ及び左後方接続パイプの端部が欠損していたことは、塑性変形を起こしたことで生じた微細なき裂等により構造的に弱くなった箇所に、エンジンを稼働させたときの熱による膨張や収縮及び振動が加わり次第に大きなき裂へと進展し、燃料に含まれる硫黄等が燃焼してできた排気ガスに含まれる酸化物や2.11.5に記述した大気による湿度や塩分による腐食作用が影響し合って、き裂を促進させ、欠損が生じたものと考えられる。さらに、その後も左前方接続パイプの欠損箇所に上記の力が加わり続けたことから、き裂が成長し、それが溶接面と接する点にまで達したとき、溶接面にき裂ができ、そのき裂がクランプの締め付けの力や熱及び振動の影響を受けて成長し、次第に溶接部全体に及んで、最終的に左前方接続パイプがエグゾーストパイプから外れたものと推定される。

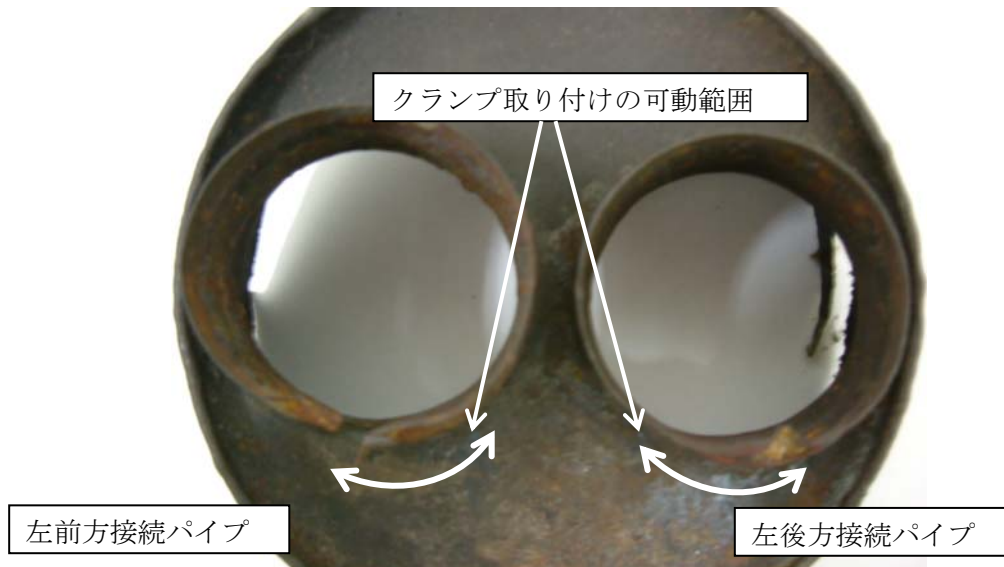
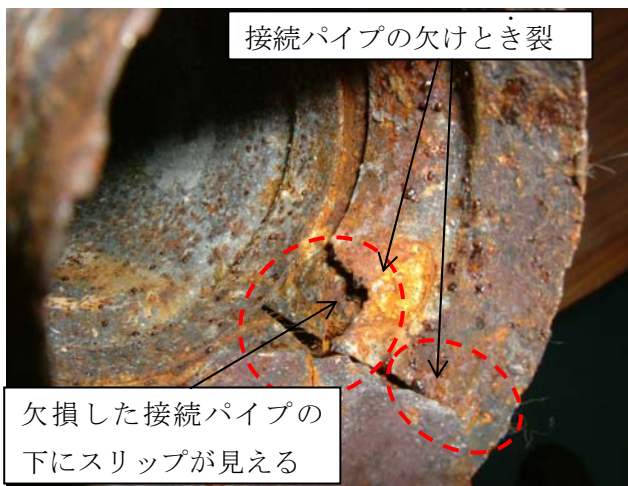
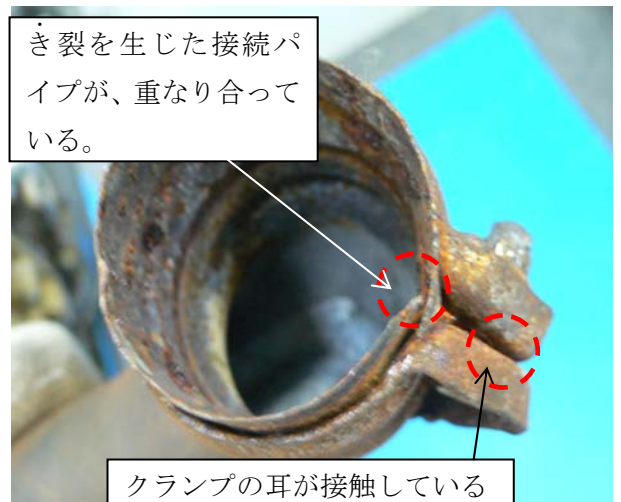
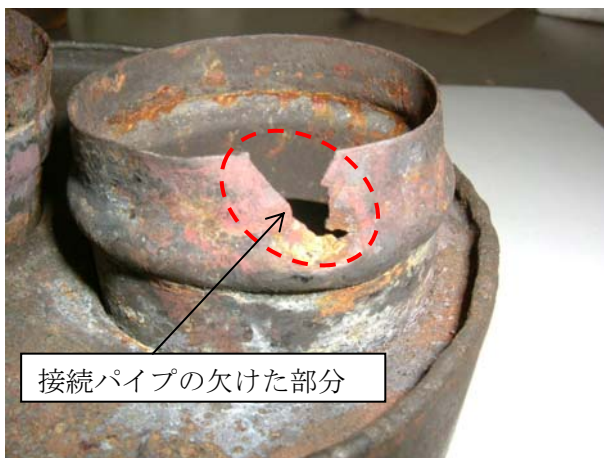
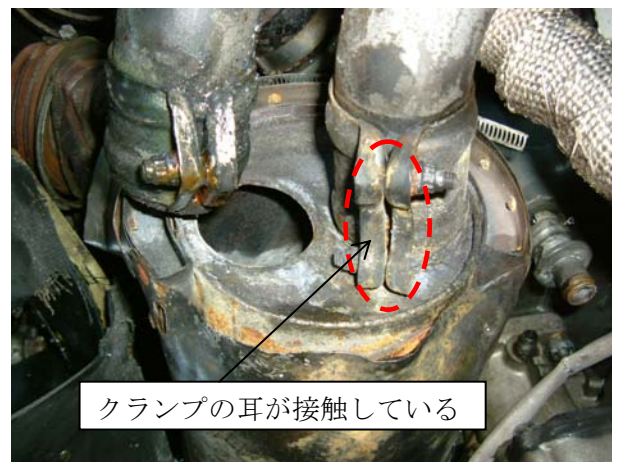
## 写真8 接続パイプとクランプの状態(1)

- ① エグゾーストパイプ側のすべてのクランプは、耳同士が接触した状態で取り付けられていた。
- ② クランプは取り外しても、耳と耳の間隔は約 3 mm程度であった。また、クランプを接続パイプに装着しないで、クランプの耳同士が接触するまで締め付けたときのスリップの直径は約 4 4 . 0 mmであった。
- ③ 各接続パイプは、欠損したり、山形に変形したりしていたが、欠損や変形は各接続パイプについて一カ所だけで、外周部の他の部分に欠損や変形は見られなかった。なお、クランプは、エグゾーストパイプのフランジに耳が当たらないようにして、前後のクランプの耳同士が接触しない範囲の接続パイプ外周部に自由に留めることができる。
- ④ 右前方、右後方接続パイプの山形に変形した部分について、変形を修正した形跡はなかった。

2.7.2(1)に記述したとおり、各接続パイプは、クランプの耳と耳の間にあたるところで顕著な損傷が見られた。それは、エグゾーストパイプの右側では山形の変形であり、左側では欠損やき裂であった。2.11.6(2)に記述したとおり、クランプは4本とも耳同士が接触していた。

エグゾーストパイプ左側面（左前方接続パイプは、外れたものを上に乗せて撮影した。）

左前方接続パイプとクランプの状態

左後方接続パイプとクランプの状態

2.11.2(4)2のCautionの項には、クランプの耳が接触してはならないと記載されているが、2.11.6(2)①に記述したように、実際にはエグゾーストパイプ側のすべてのクランプは耳同士が接触した状態で取り付けられており、メンテナンスマニュアルの指示に従ったクランプの締め付けはされていなかったものと推定される。また、2.11.6(2)③に記述したように、クランプは、クランプの耳が障害とならない範囲で接続パイプ外周部に自由に留めることができるにもかかわらず、各接続パイプの欠損や変形は一カ所で、外周部のその他の部分にクランプ締め付け時に生じ得る変形等は一切なかった。2.5.4に記述したように、当該エグゾーストパイプは、約9年間使用されていた。その間、同機の整備に関わった整備会社は3社で、毎年100時間点検、50時間点検が実施され、平成16年9月9日の部品の取り替え作業を含め当該部分

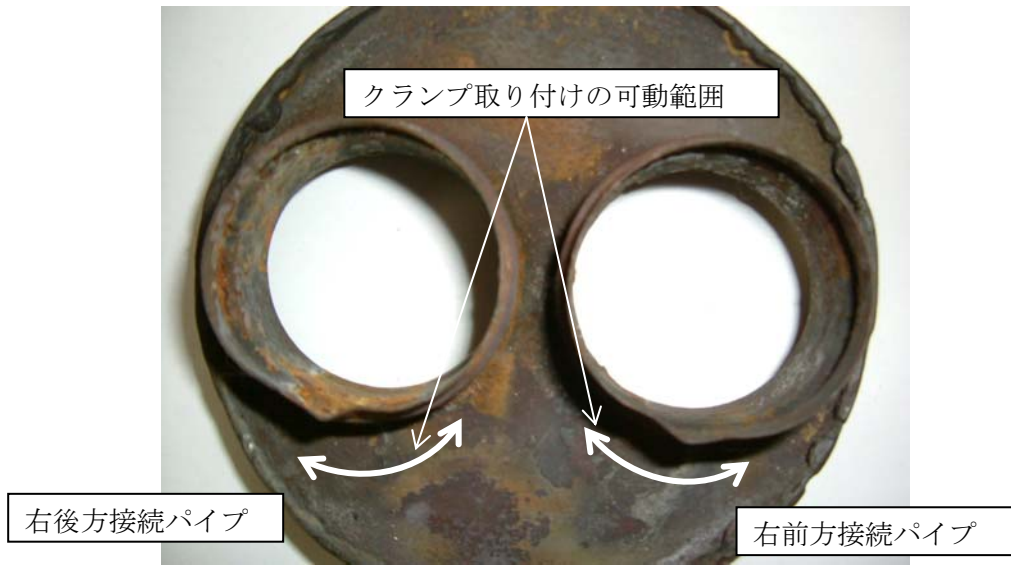
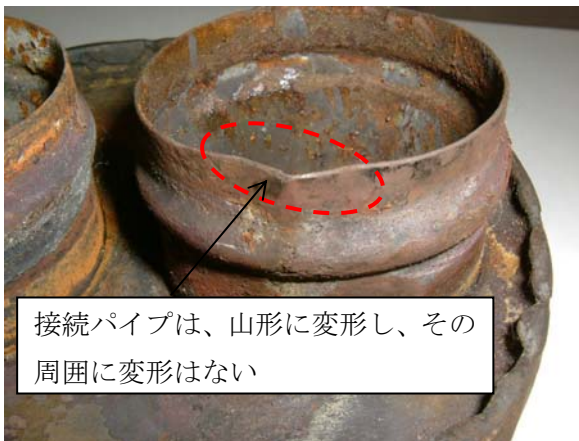
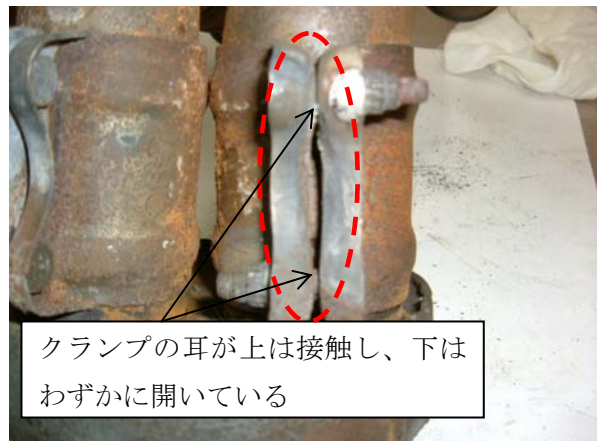
写真8 接続パイプとクランプの状態(2)

エグゾーストパイプ右側面

接続パイプは、山形に変形し、その周囲に変形はない

クランプの耳が上は接触し、下はわずかに開いている

右前方接続パイプとクランプの状態

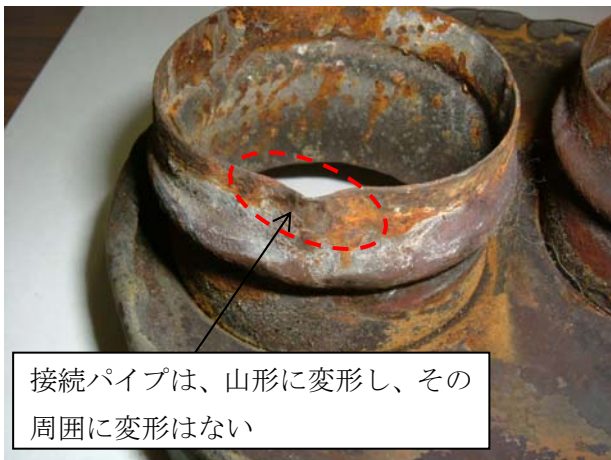
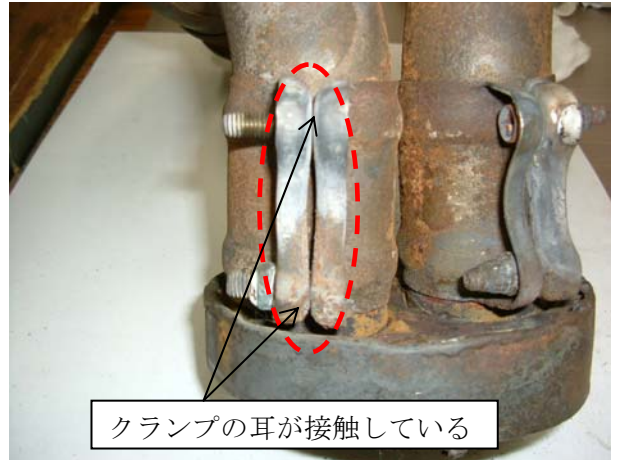
接続パイプは、山形に変形し、その周囲に変形はない

クランプの耳が接触している

右後方接続パイプとクランプの状態

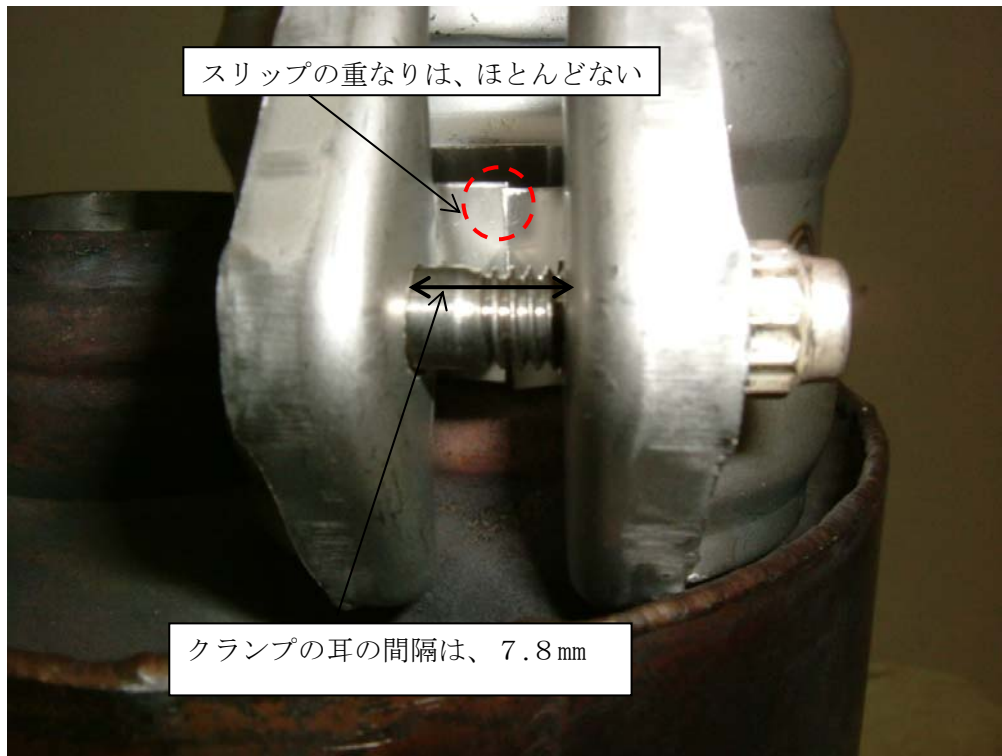
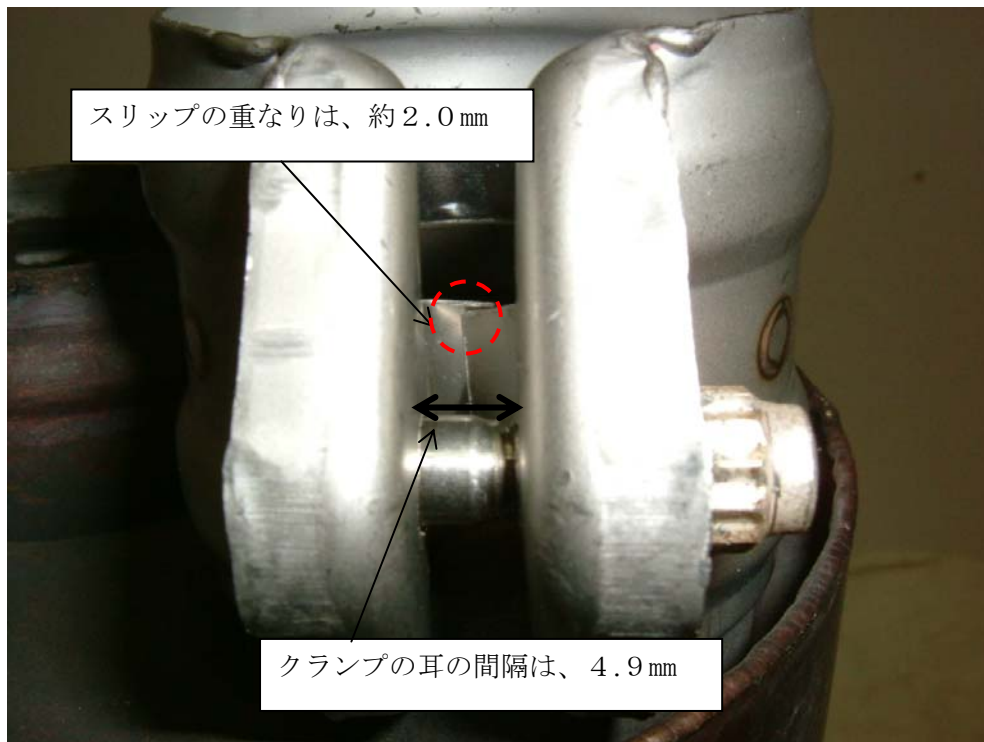
## 写真9 新品のクランプを用いた調査(1)

クランプを装着し仮り止めした状態

クランプを締め付け、スリップの重なりを2mmとしたとき

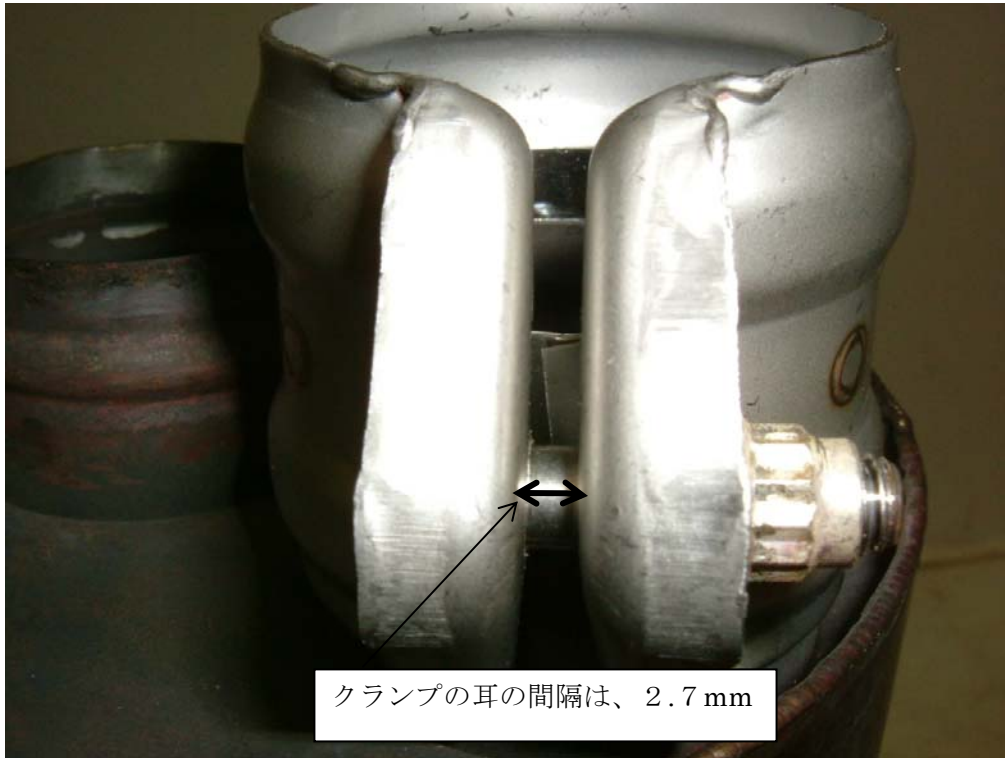
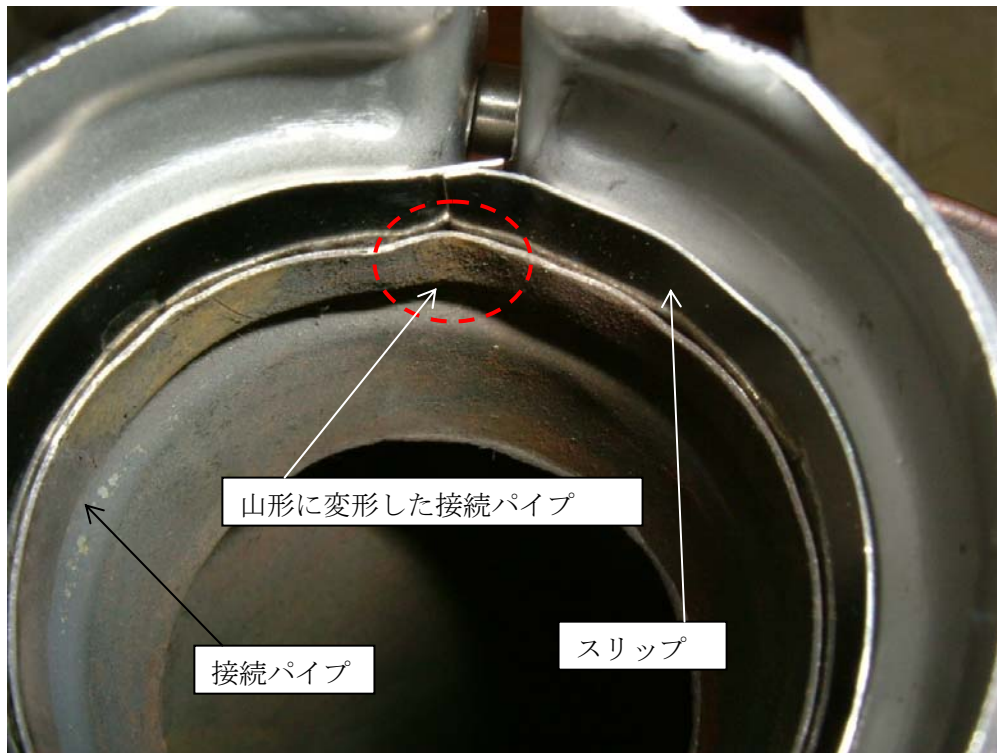
写真9 新品のクランプを用いた調査(2)

2.11.7の新品のクランプを使用した調査では、クランプを過度に締め付けると、接続パイプに変形が生じた。このことは、2.11.6(1)に記述したとおり、排気マニホールドと接続パイプの直径は約45mm、厚みは排気マニホールドが約1mm、接続パイプが約0.6mmで、接続パイプは片方で溶接され固定されていることから考えると、クランプの耳と耳の間で、鋼材の薄い接続パイプ端部に締め付けの影響があらわれたた

クランプを締め付け、接続パイプが変形し始めたとき

クランプを締め付け、接続パイプが変形し始めた状態

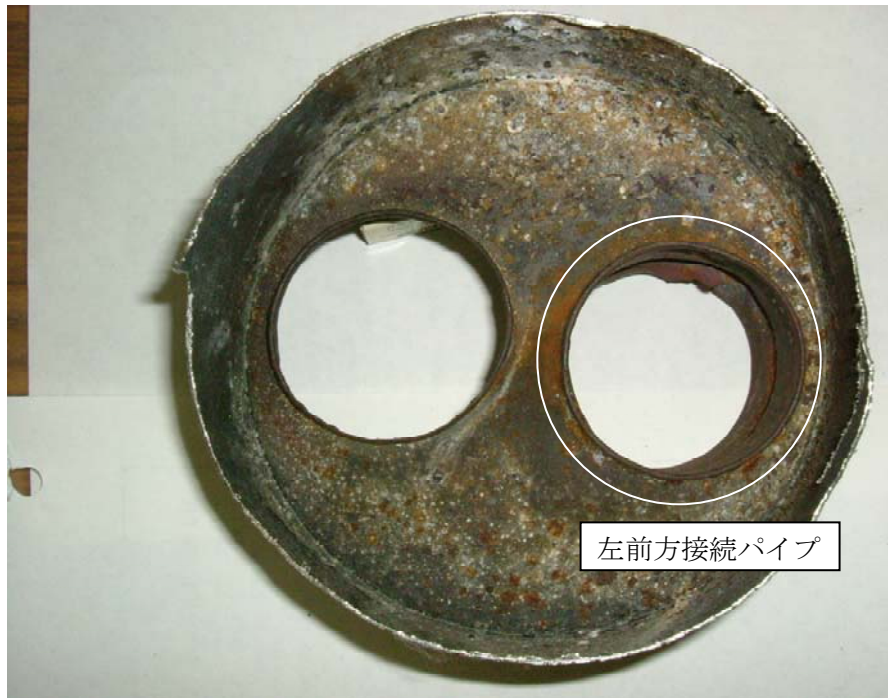
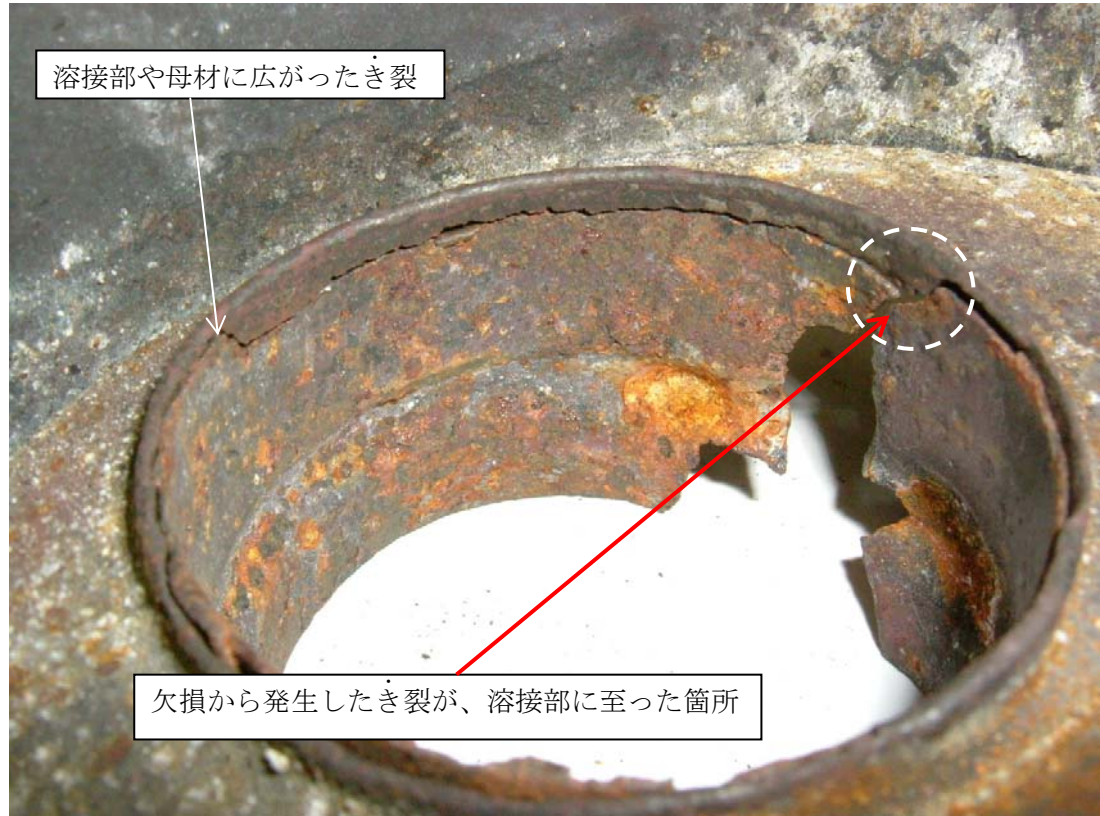
写真10 劣化した溶接部（内側）

独立行政法人宇宙航空研究開発機構の協力を得て、左前方接続パイプの溶接部の調査を行ったところ、溶接部の溶け込みは十分であり、溶接に異常は見られなかった。

以上のことは、接続パイプの塑性変形の発生から欠損、き裂への変遷を段階的に示したものであるが、具体的な時間的経過は、明らかにすることはできなかった。なお、2.11.4に記述したように、溶接面の溶け込みは十分であったことから、溶接面に異常はなかったものと考えられる。

エグゾーストパイプ左側

外れた左前方接続パイプの溶接面
