# 航空事故調査報告書

I 朝 日 航 空 株 式 会 社 所 属 J A 5 3 2 7

I 朝日航空株式会社所属 JA5327

所 属 朝日航空株式会社  
型 式 ビーチクラフト式58型  
登録記号 JA5327  
発生日時 平成20年10月8日 12時38分ごろ  
発生場所 高松空港滑走路上

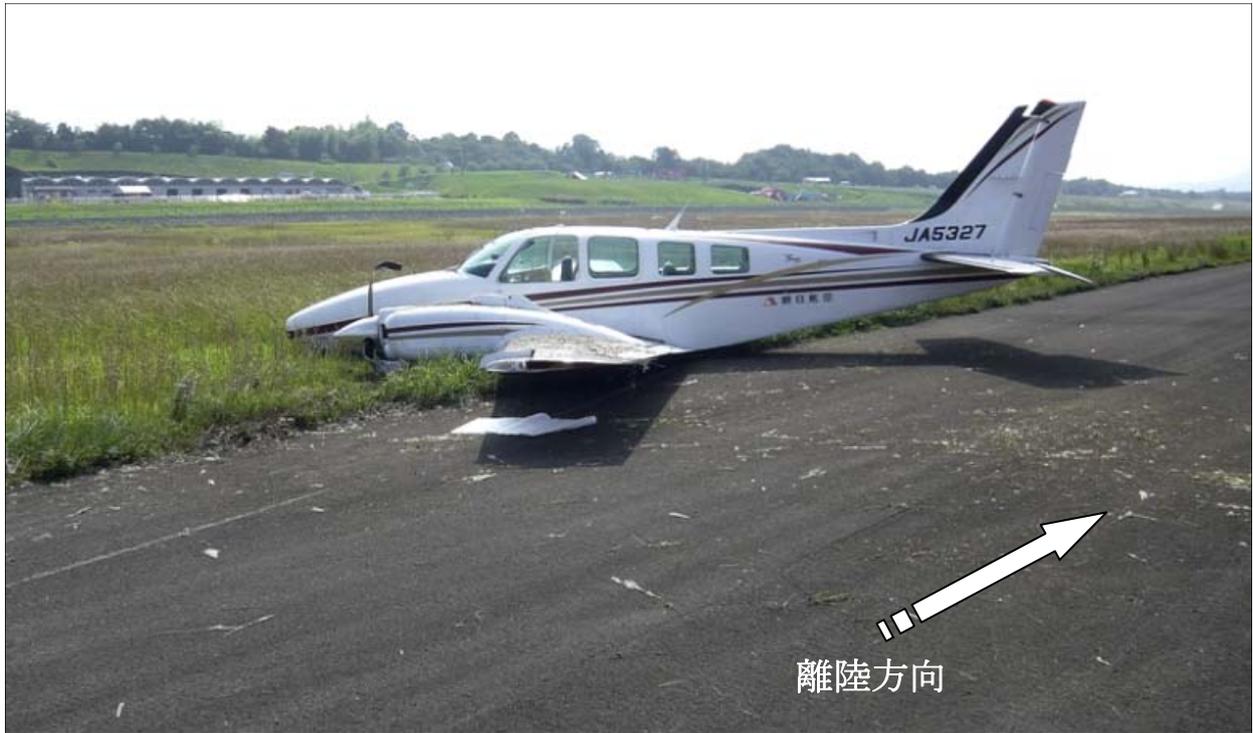
写真1 事故機

同機は滑走路26の中央付近の路肩と草地の境界に停止していた。同機の機首は離陸方向から左に約140°回転し、フラップは上げ位置にあり着陸装置は格納されていた。また、操縦室のフラップ・レバーと脚ハンドルは上げ位置にあった。

滑走路には、プロペラの打痕と胴体接触による擦過痕があった。これらは同機が使用した滑走路26進入端から約920mの位置から始まり、徐々に左にそって、同機の停止位置まで続いていた。

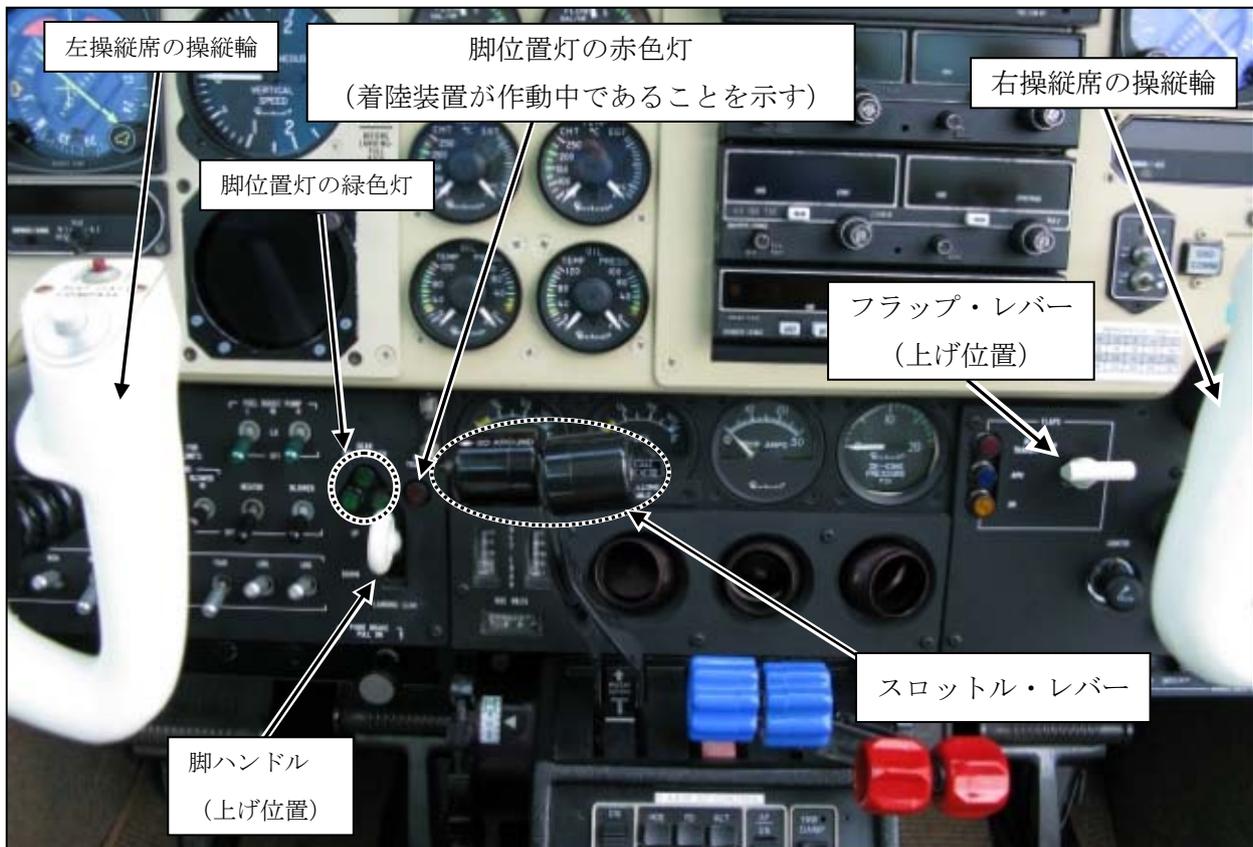
写真2 操縦室計器盤

機体が停止したとき、左側計器盤にある脚ハンドルは上げ位置にあり、脚位置灯は緑色灯が消え、着陸装置が引き込み方向へ動いている状態を示す赤色灯が点灯していた。脚ハンドルがいつ上げ位置になったのかは分からない。

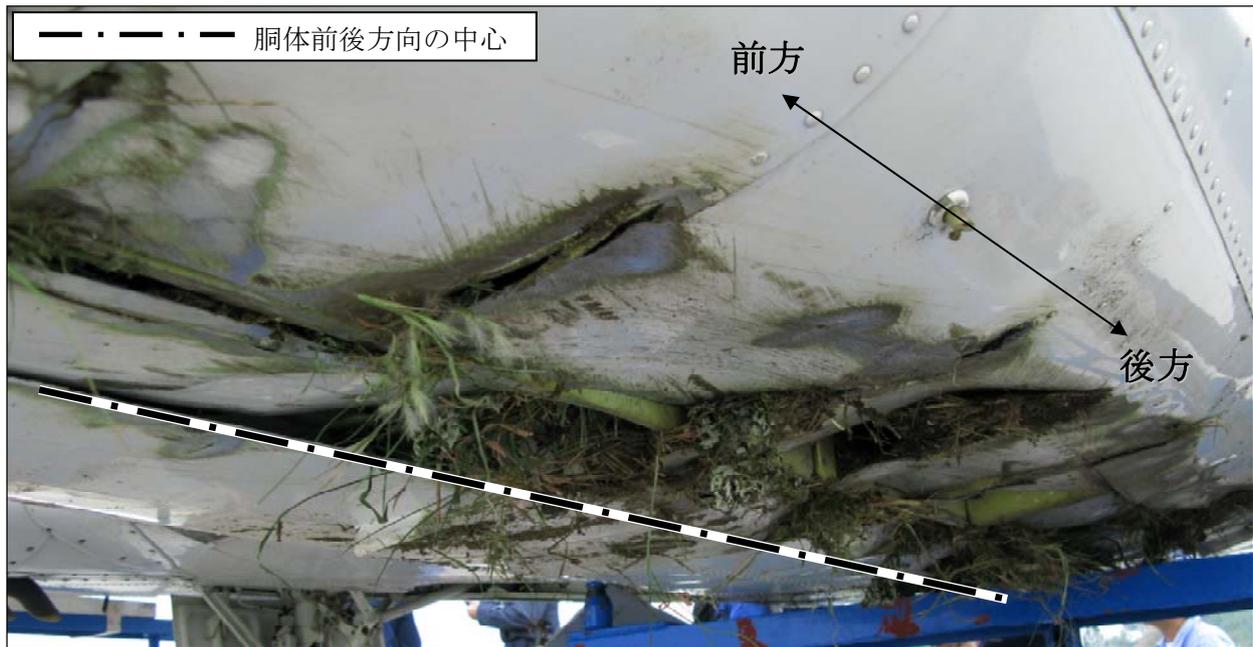
写真3 胴体下面左側の損傷

胴体下面左側は、前脚格納室から主翼付根にかけて、機体外板が破れ内部構造が露出し削れていた。

2.8.2に記述したとおり、主翼、プロペラ及び胴体の損傷はいずれも外的なものであり、滑走路に残された打痕及び擦過痕と合致していた。

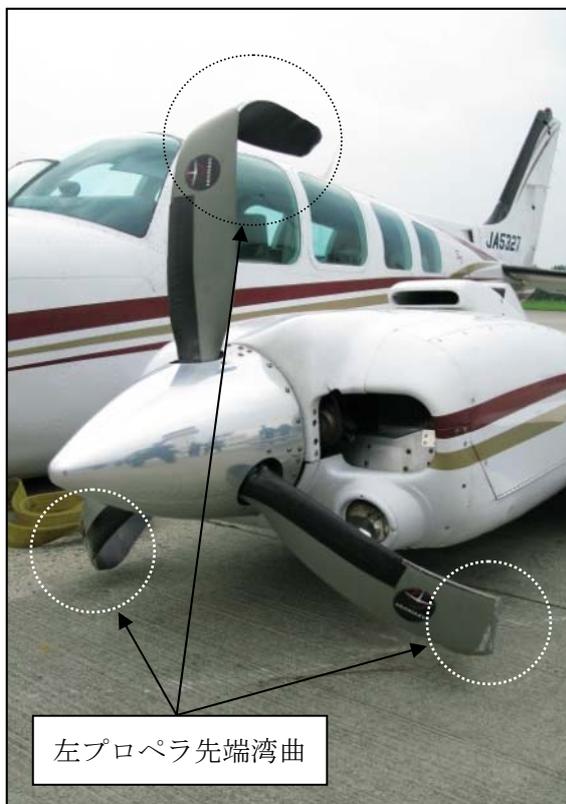
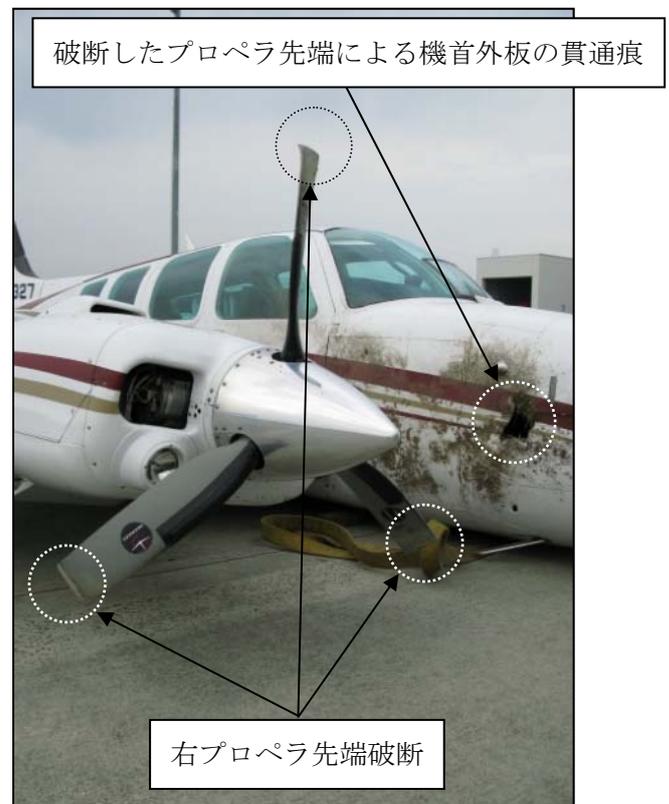
写真4 プロペラの損傷

左側の3枚のプロペラは全て後方に大きく湾曲していた。また、右側の3枚のプロペラは先端が破断し削れ、後方に湾曲していた。なお、破断した一枚のプロペラの先端は、機首外板を貫通し機首部で見つかった。

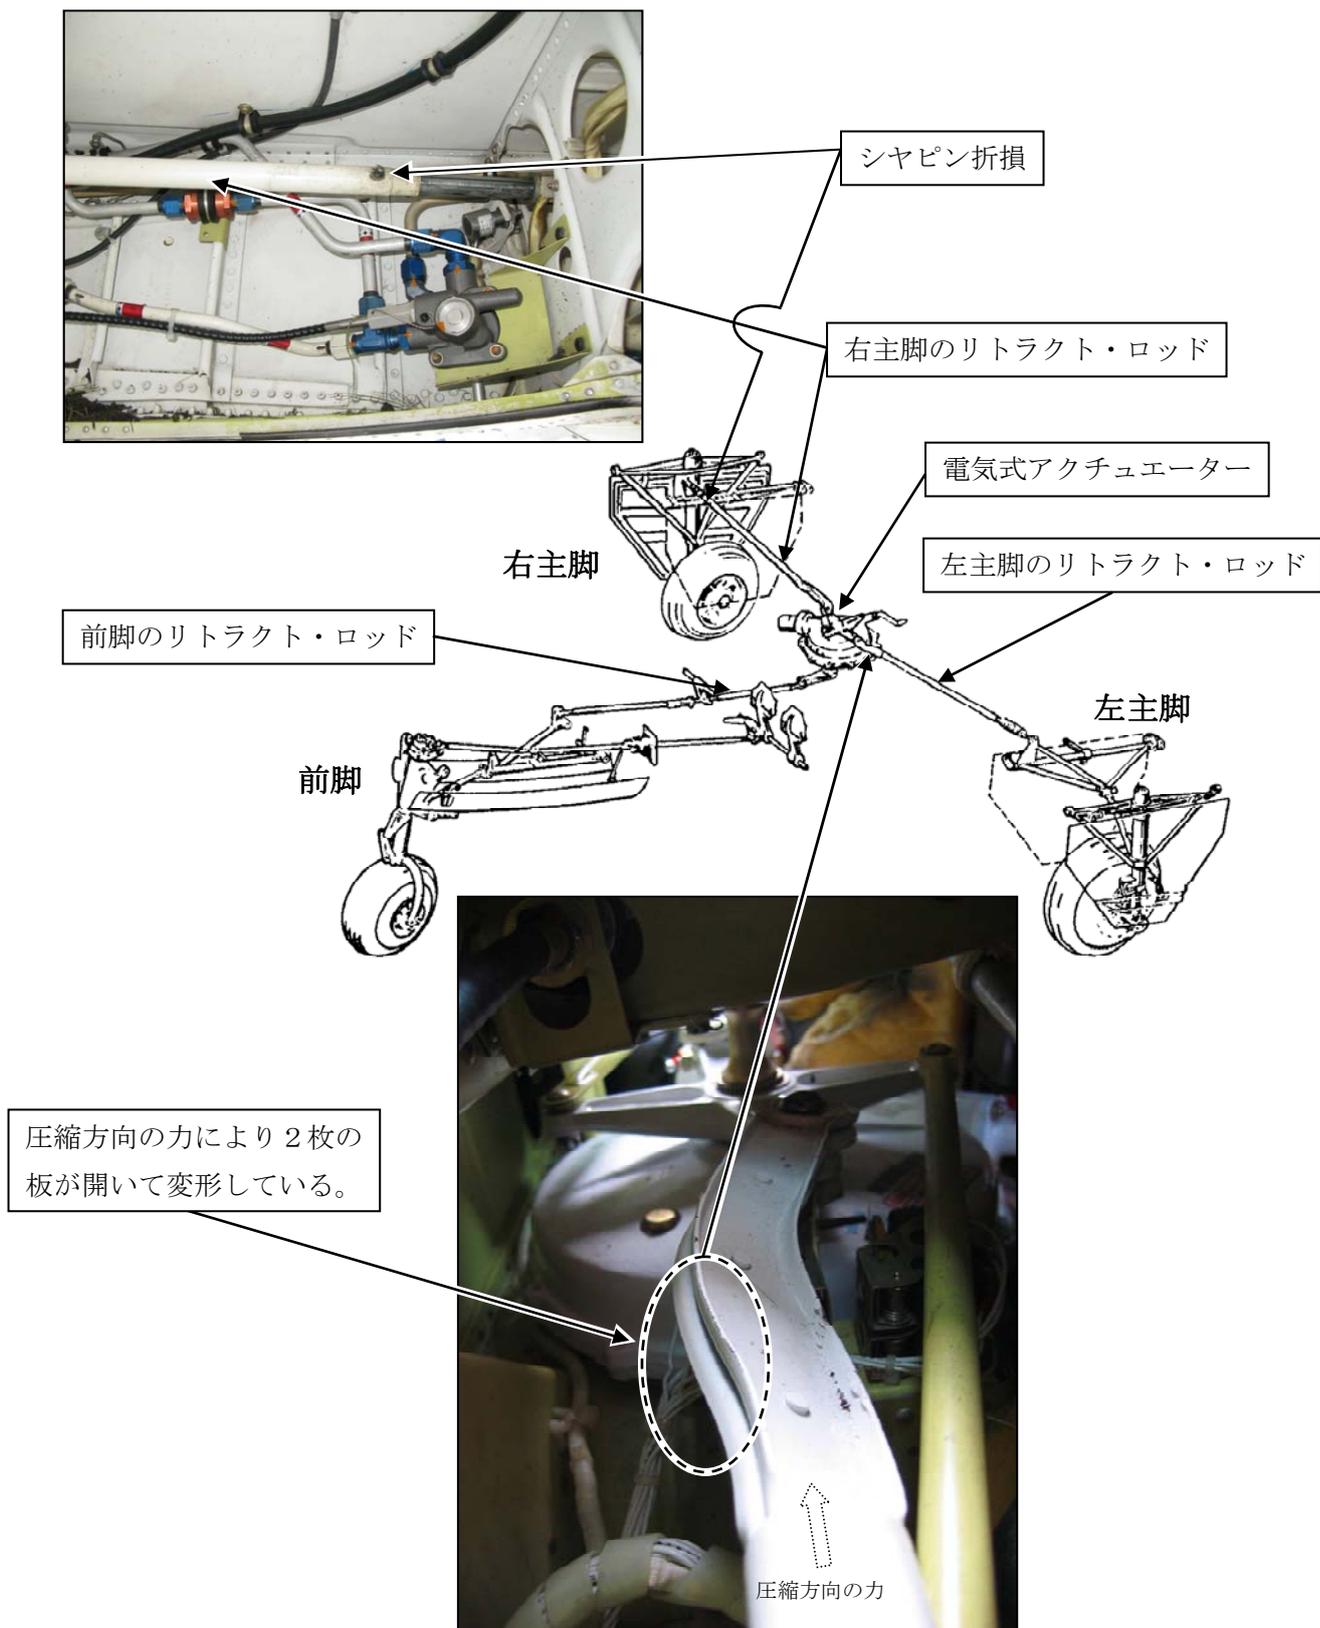
写真5 リトラクト・ロッドの損傷

胴体内にある、着陸装置の上げ下げを行う電気式アクチュエーターは着陸装置の上げ位置で停止し、アクチュエーターに取り付けられた右主脚のリトラクト・ロッドは端部のシヤピンが破断し、左主脚のリトラクト・ロッドは圧縮し変形していた。

なお、着陸装置の上げ下げを行うリトラクト・ロッドの損傷は、リトラクト・ロッドによる脚上げより早く機体が沈下したため、着陸装置が機体自重によって強制的に格納され、シヤピンが折損し、また、リトラクト・ロッドが圧縮方向に変形したことによるものと推定される。

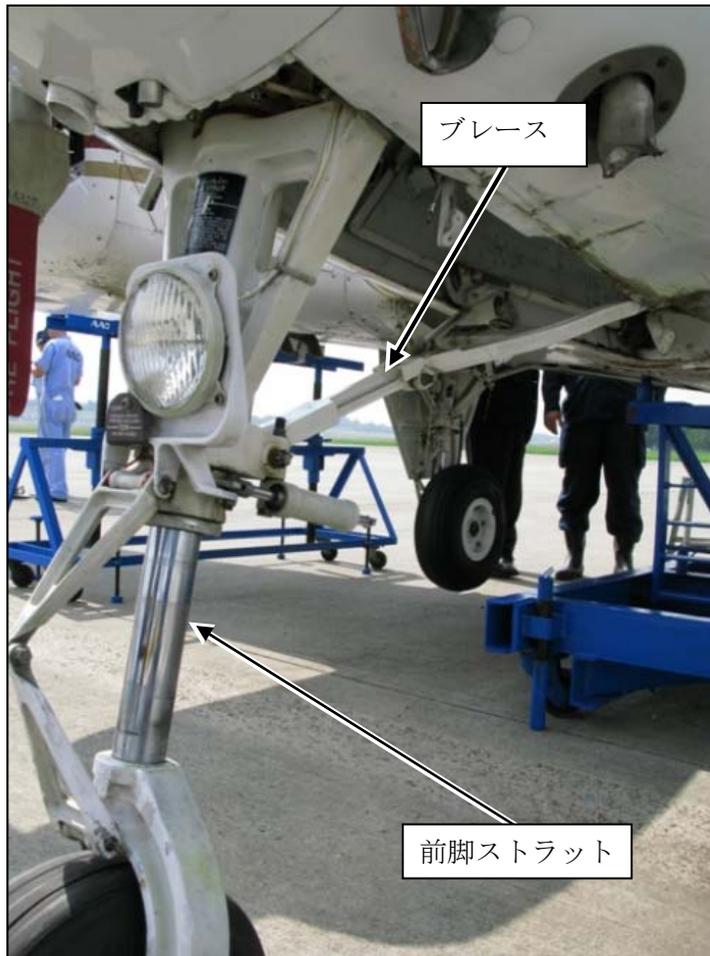
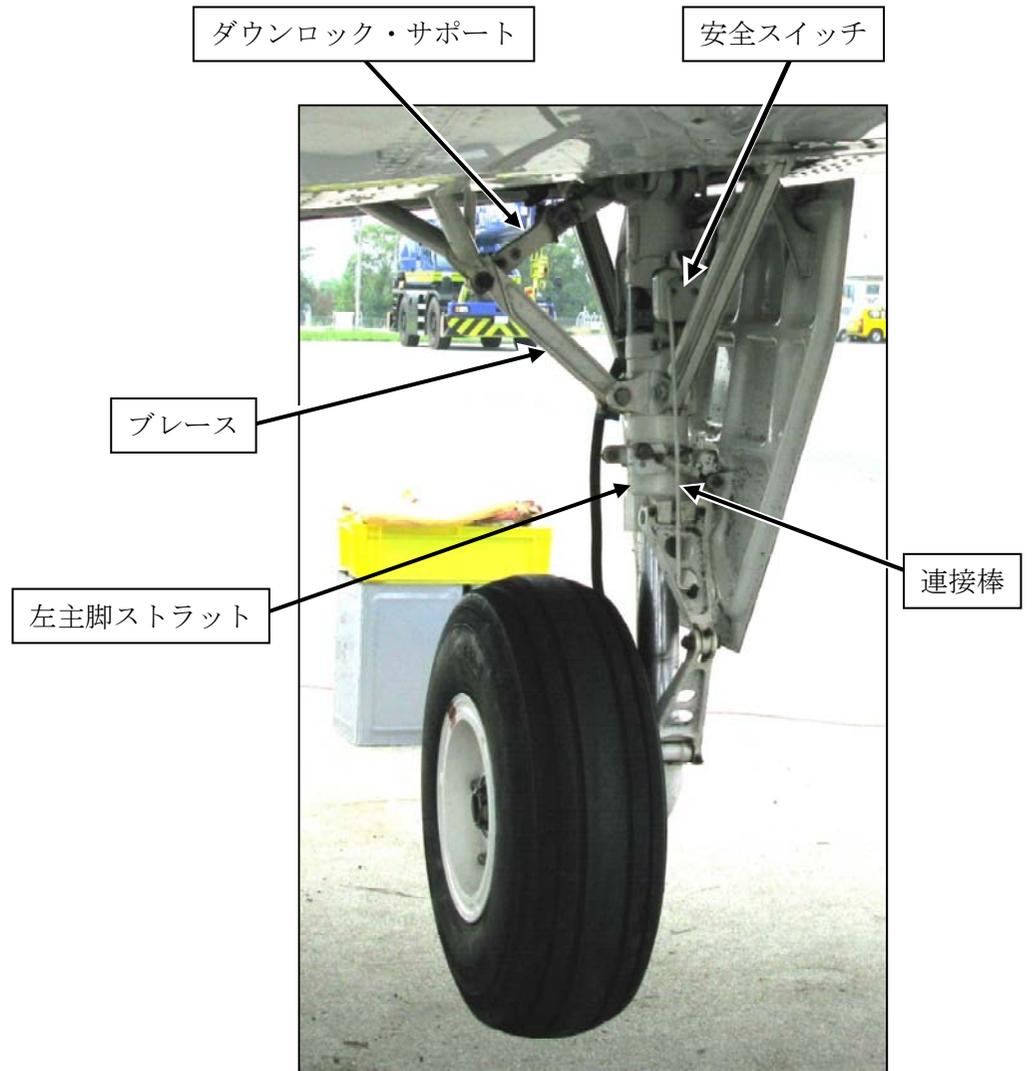
# 写真6 脚下げ作動確認の状況

(2) 同機をジャッキで持ち上げ、脚下げを行ったところ、すべての脚ストラットは下げ位置となり、前脚はブレースによって、また両主脚についてはブレースとダウンロック・サポートによって正常に固定された。

また、2.1.1に記述したとおり、同機の着陸装置の安全スイッチ及び脚下げ位置を固定する構造に損傷はなく、脚下げ作動確認においても着陸装置は下げ位置で正常に固定されたことから、事故発生当時、機体に異常はなかったものと推定される。
