AA2010-6

航空事故調査報告書

II 個 人 所 属 J A 4 0 7 9

所 属 個人
型 式 パイパー式PA-28R-201T型
登録記号 JA4079
発生日時 平成21年10月10日 15時35分ごろ
発生場所 松山空港滑走路上

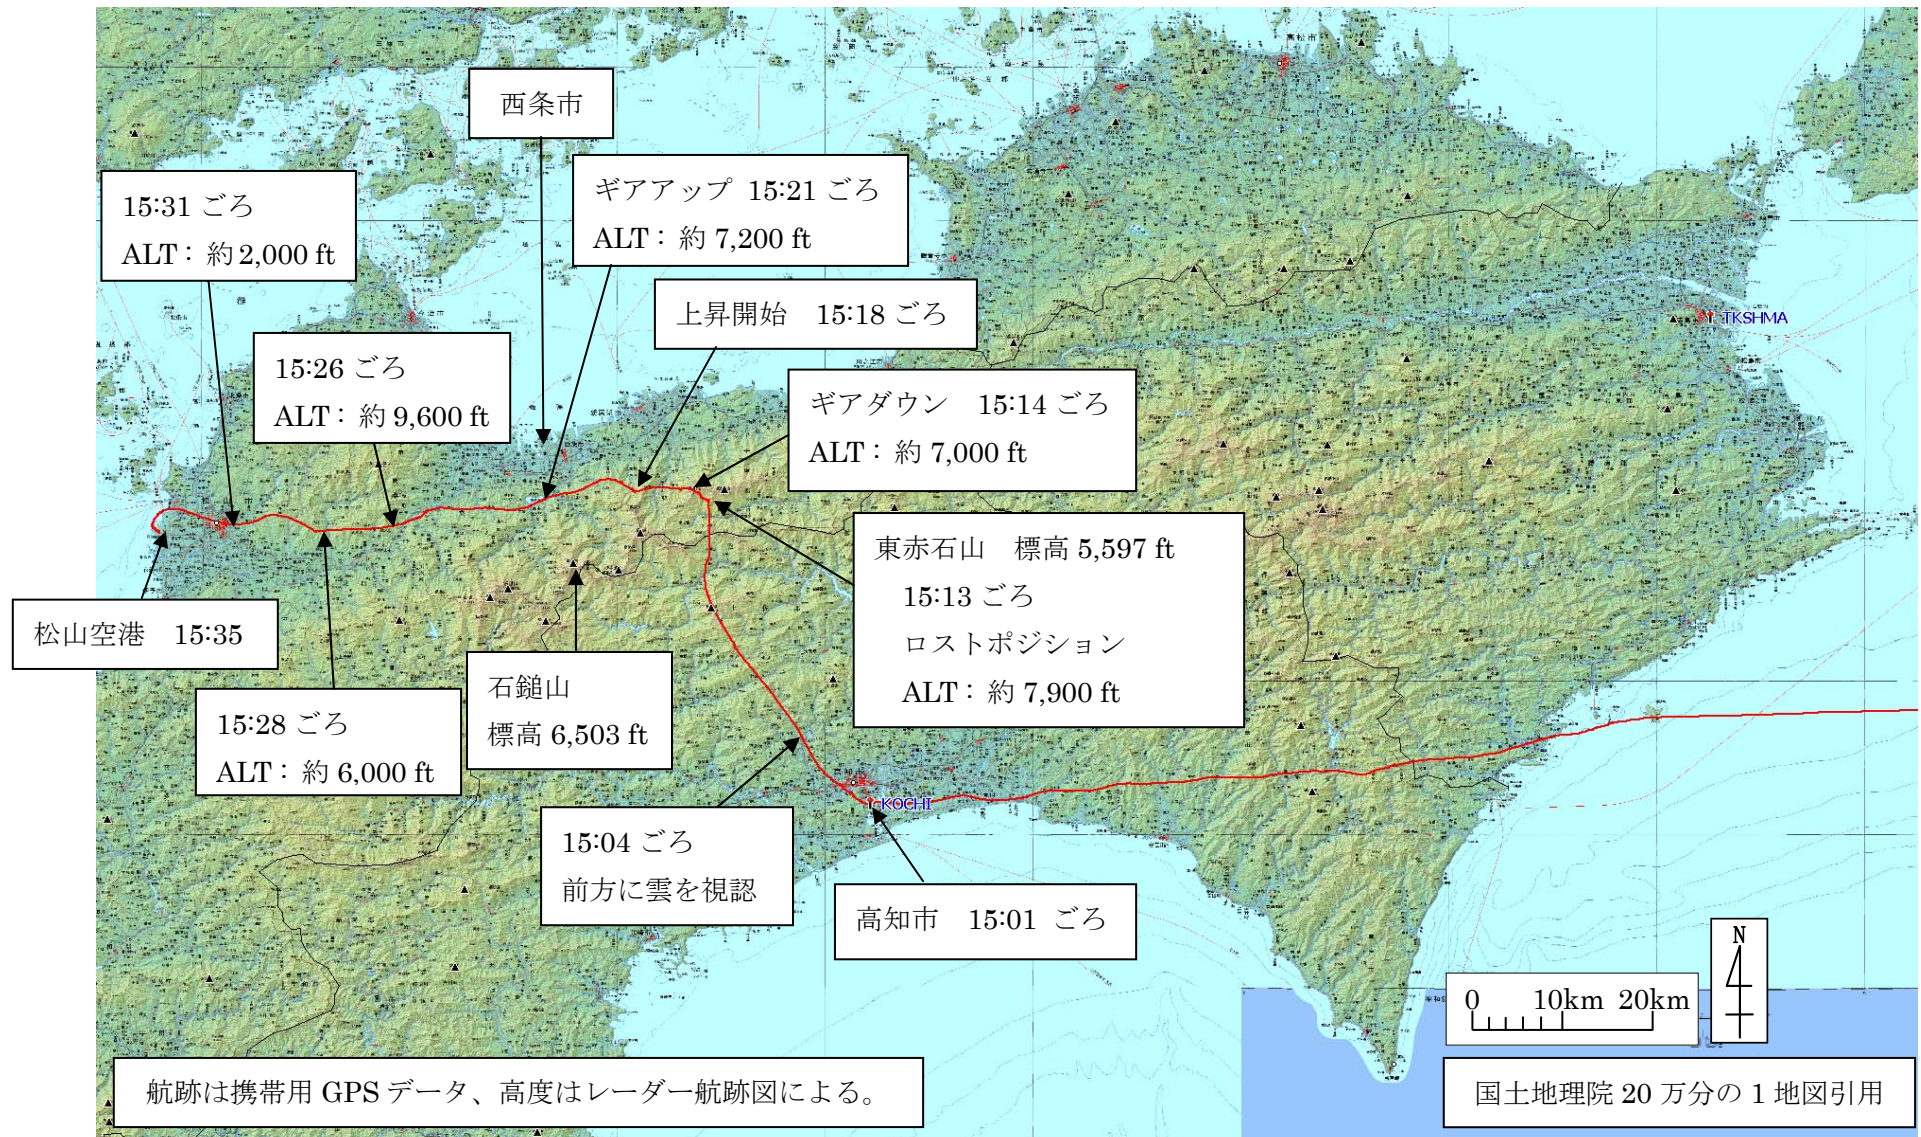
付図1 推定飛行経路図（四国内）

実際に行われていた飛行もVORやGPSにより位置を確認していたが、雲上飛行で一時的に地上が視認できない状態となり、松山VOR/DMEが受信できなかったときには、地形が分からず、GPSを頼りに松山空港に向かっていったものと推定される。

2.1.1で記述したとおり、同機は、いまだ山岳地帯を越えていない時期に高度7,900ftから高度5,000ftへ降下している。これは、雲を避けて地上を確認しようとしたものと考えられるが、黒森山の東側を通過したときは、高度6,000ftで降下中であった。自機の位置が分からないまま、山岳地帯で高度を下げることは危険であったと考えられる。また、同機は高度5,000ftに到達後、上昇を開始し高度9,600ftへ到達した後、高度1,800ftまで急降下を行っており、極めて不安定な飛行を続けていたものと推定される。

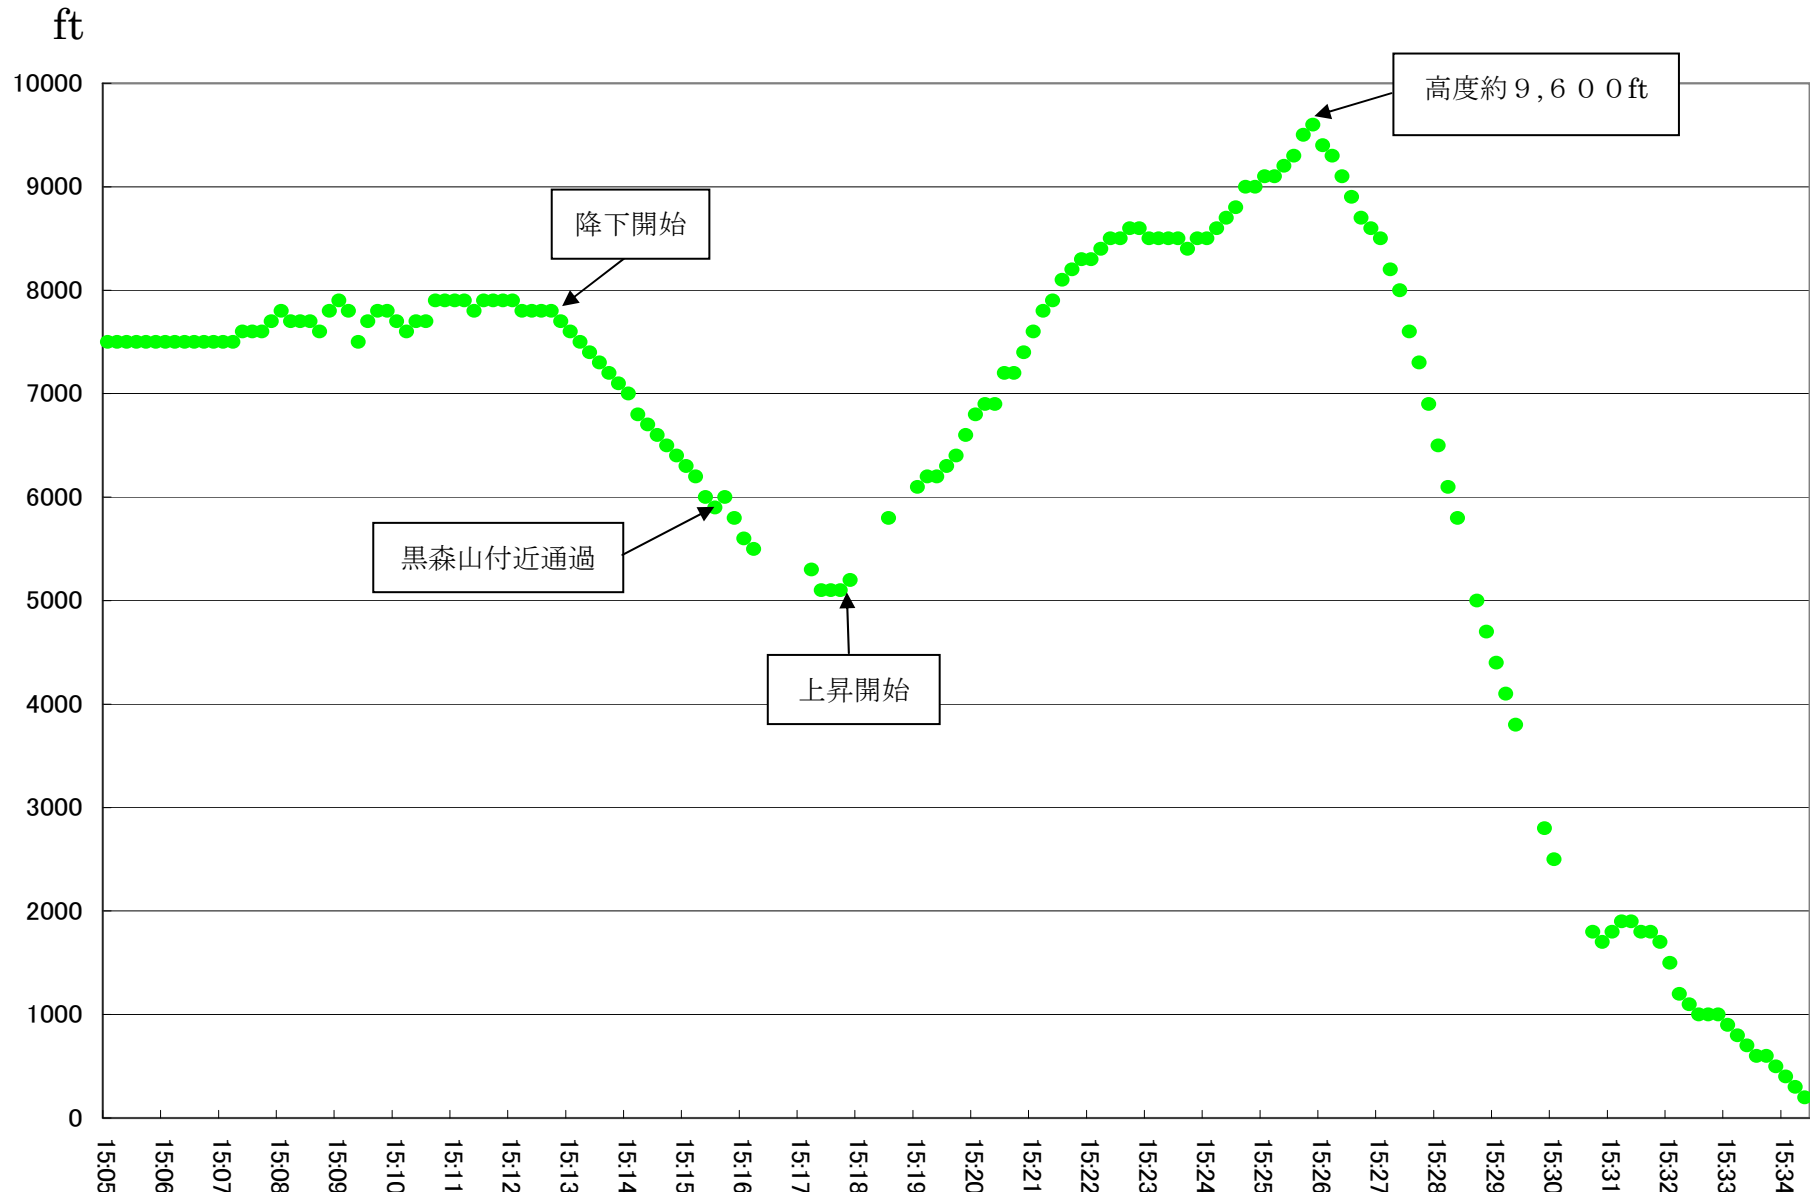
付図2 航跡記録における同機の高度変化

同機の速度は約120ktであり、20nmの距離は10分かかることから、小型機に一般的な降下率(500ft/min)で降りるためには、松山空港から20nmの地点で高度5,000ft以下が望ましいが、同機の高度は約7,200ftであり、松山空港に近づいているにもかかわらず高度はさらに約9,600ftまで上昇しており、その後の高度処理には無理があったものと推定される。

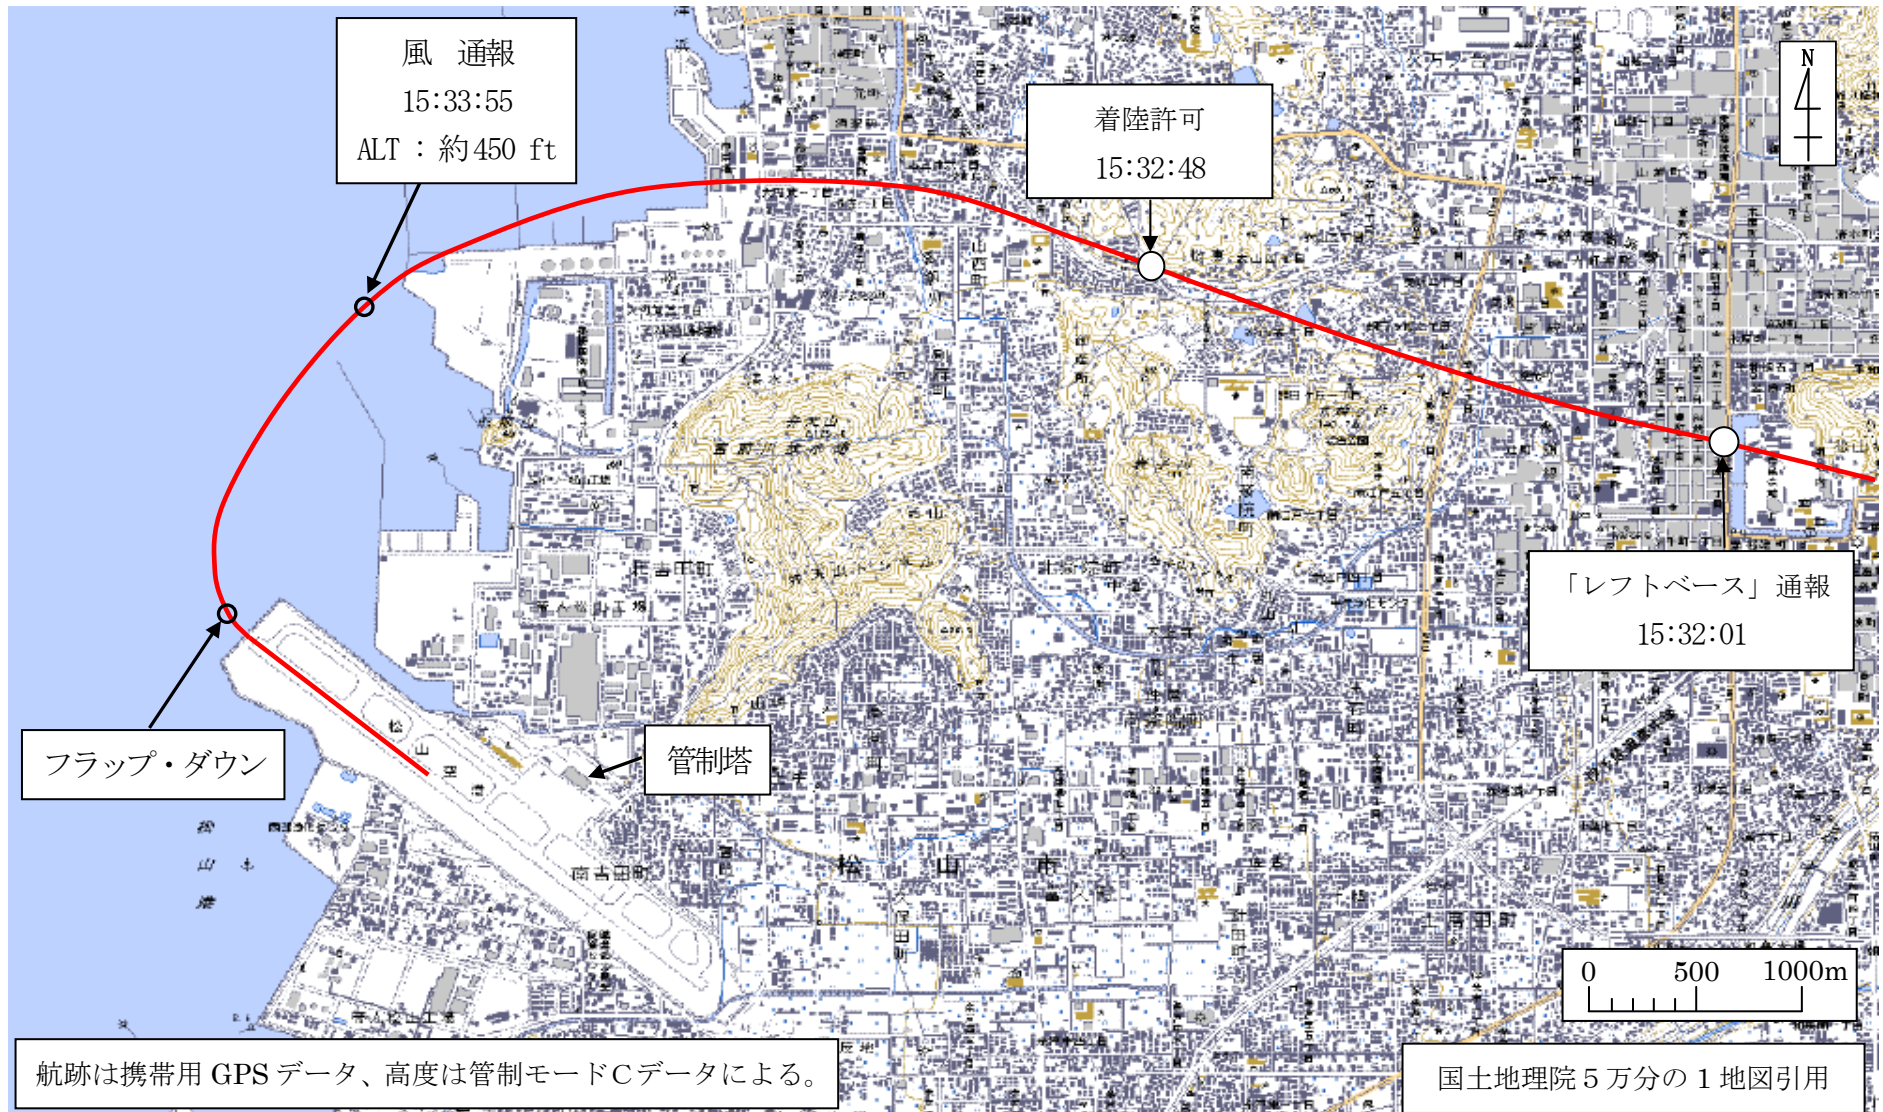
付図3 推定飛行経路図 (アプローチ)

2.1.2(1)の機長の口述から、松山空港を視認したのは松山空港から約5nmで高度は約2,000ftであったと推定され、着陸までの経路はレーダー航跡から、通常のトラフィック・パターンを形成することなく、ファイナル・ターン終了位置が滑走路進入端となってしまったものと推定される。

事故発生時の推定飛行経路図から見て、通常のトラフィック・パターンのファイナルより極めて短く、ファイナル・ターンの終了がほとんど滑走路進入端に近かったことから、着陸の最終準備が十分に余裕をもってできなかった可能性がある。

着陸する際には、通常操作を安全に実施するために、余裕をもってトラフィック・パターンを形成し、諸元、手順等を守り、さらに、ランディング・チェックリスト項目を確実に実施することが必要である。

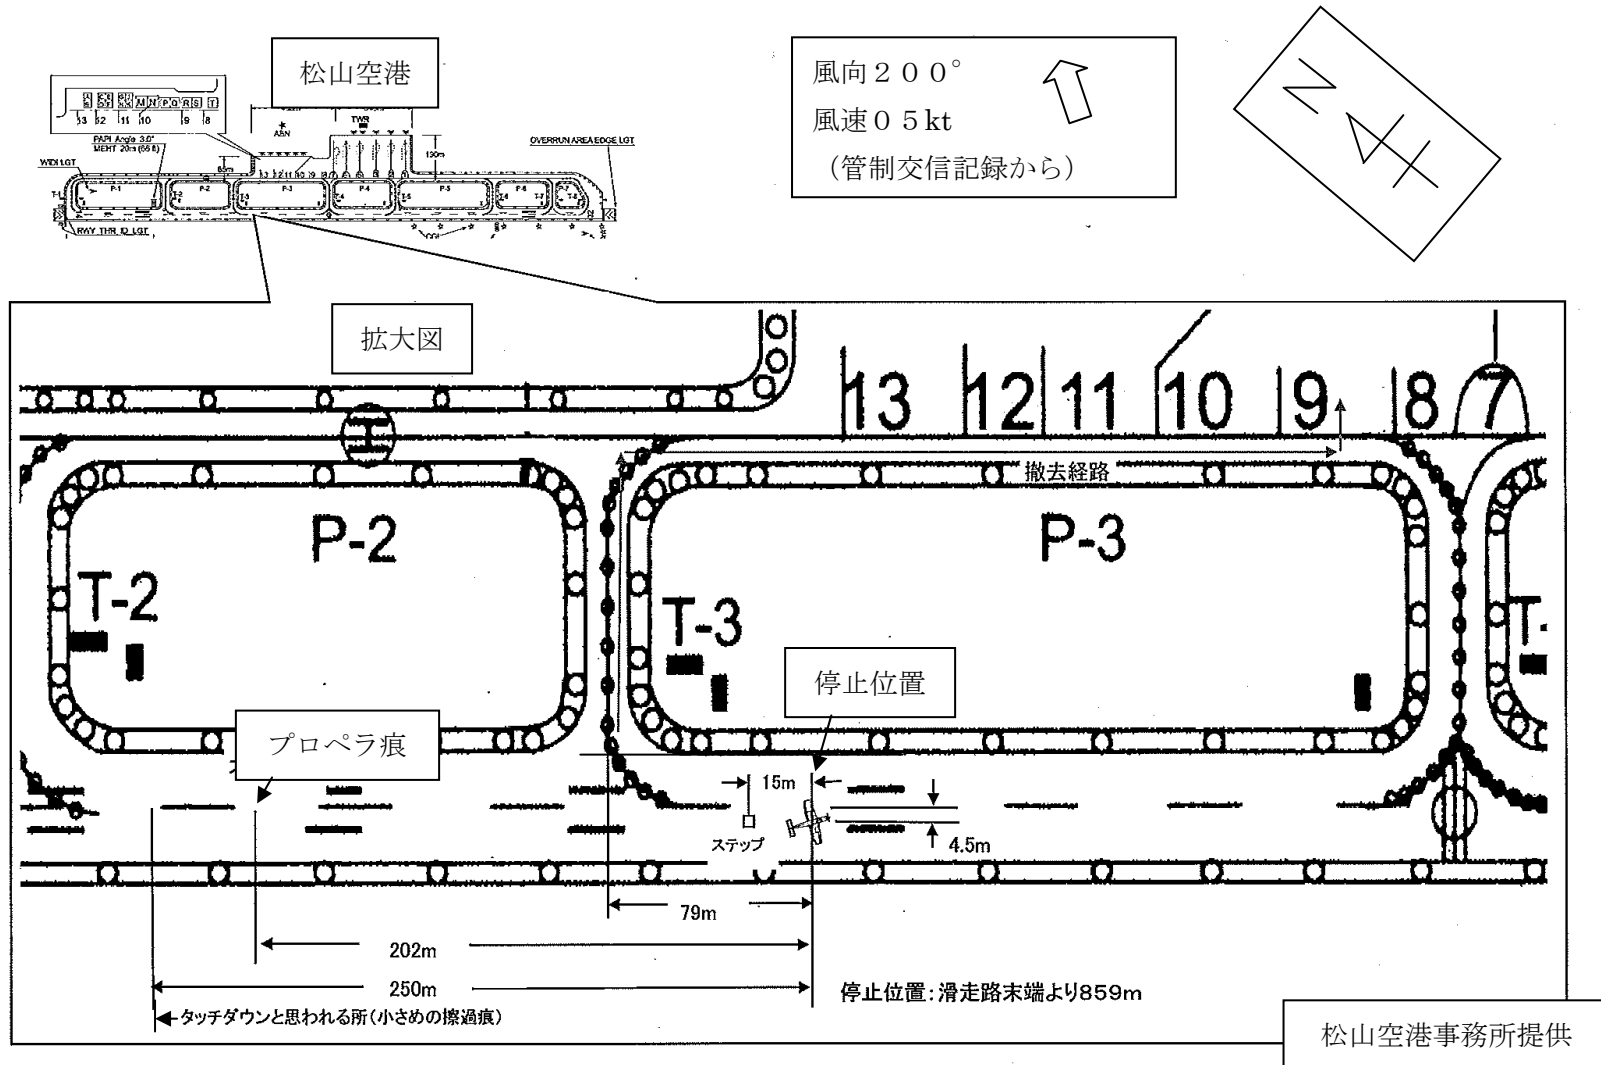
付図4 事故発生現場見取図

事故現場は松山空港滑走路14（末端から859m）上であり、ステップの足乗せ部分が機体の15m手前に落ちていた。

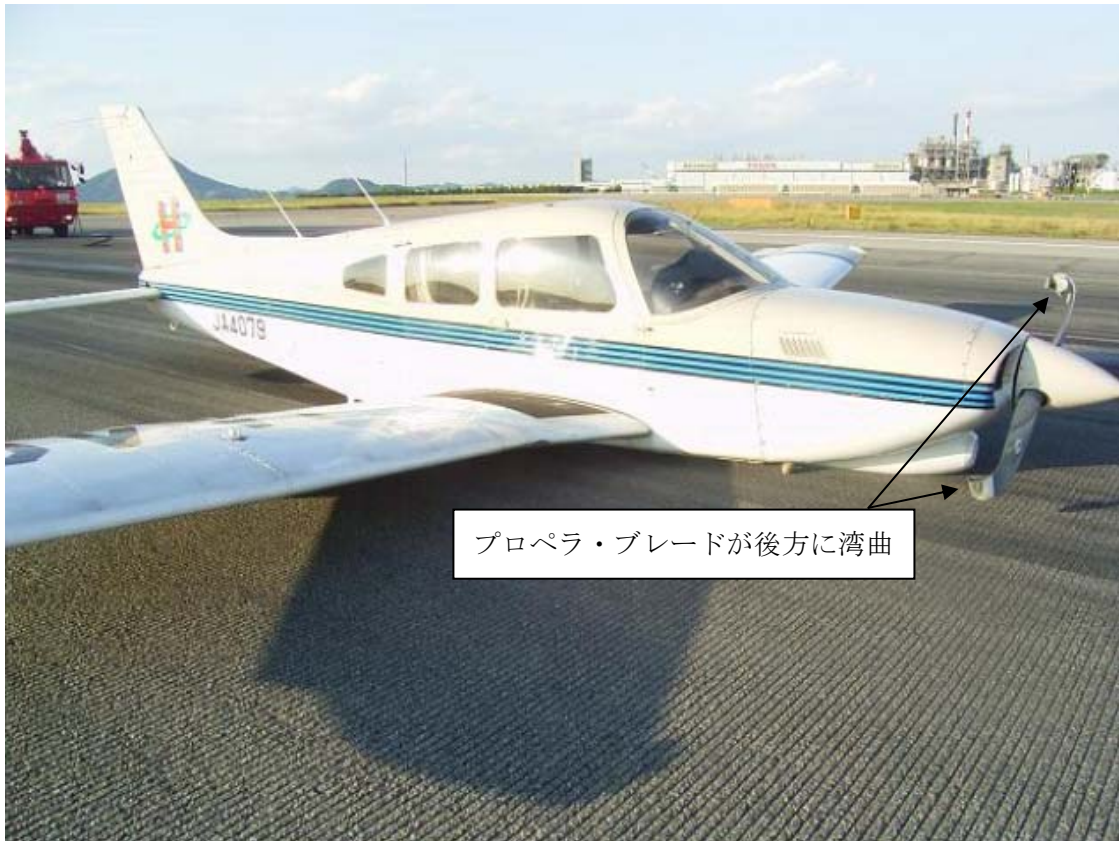
写真1 事故機

| (1) プロペラ | 両ブレード先端部が湾曲 |
| (2) 胴体 | 胴体下面が破損（キール損傷） |
| (3) フラップ | 左右後縁部が擦過により損傷及び破損 |
| (4) ステップ | 足乗せ部分が欠落 |
| (5) アンテナ | A T Cトランスポンダーアンテナ及びDMEアンテナが擦過により摩滅 |

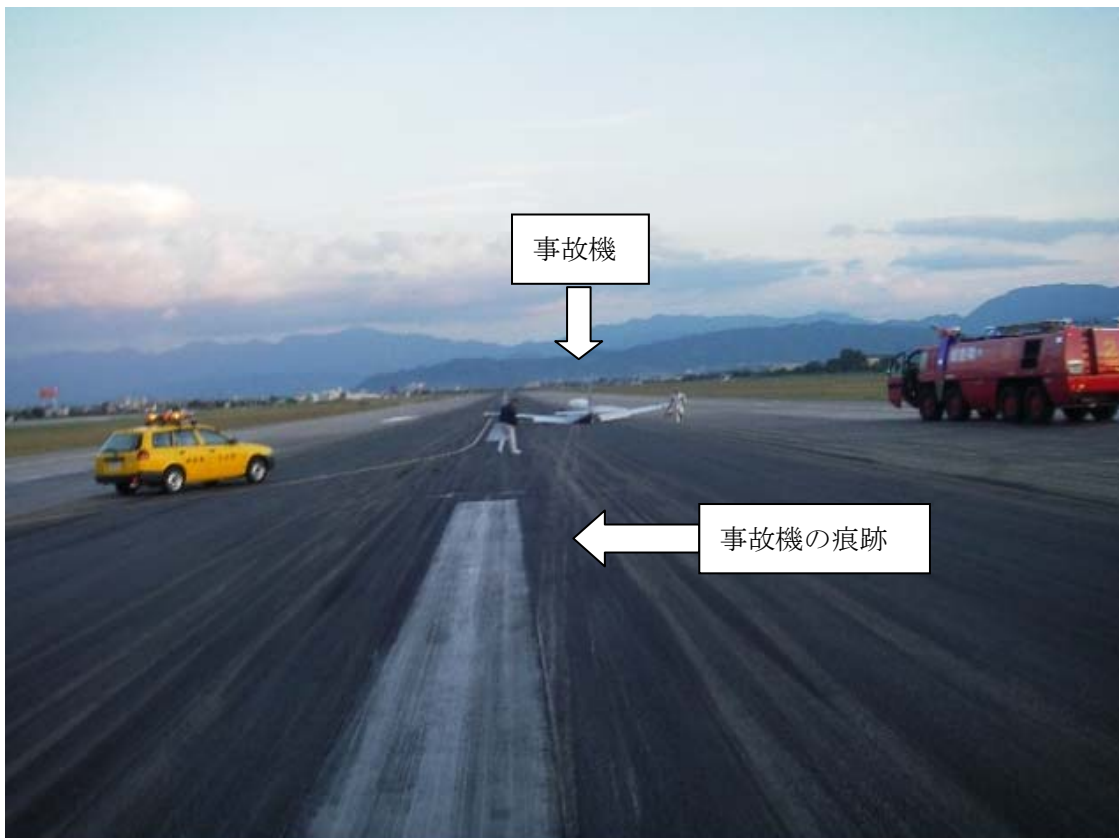
写真2 滑走路上の痕跡

同機の滑走路には、同機による痕跡が、滑走路14末端から609mの部分より始まり、同機の停止位置まで続いていた。途中には同機のプロペラのものと思われる打痕が確認された。

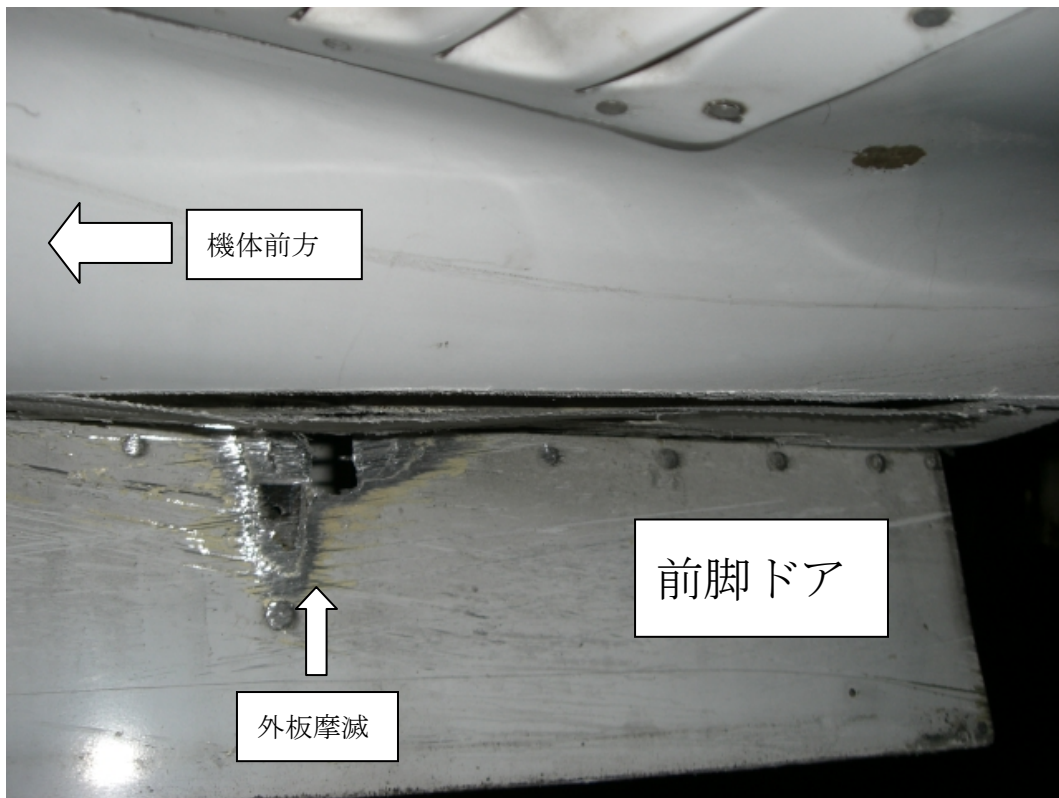
写真3 前脚ドア損傷状況

松山空港への着陸時に、着陸装置を降ろしていなかったことに気付いたのは「ガガー」と音がした後だった。ノーマル・ランディングだと思っていた。プロペラも1回か1回転半で止まった。接地後は雪の上をすべるような感じだったが、機体の停止後に見たら、ステップがちぎれていた。フラップエッジ、前脚ドアが破損していたが、メイン・フレームにダメージはないように見えた。

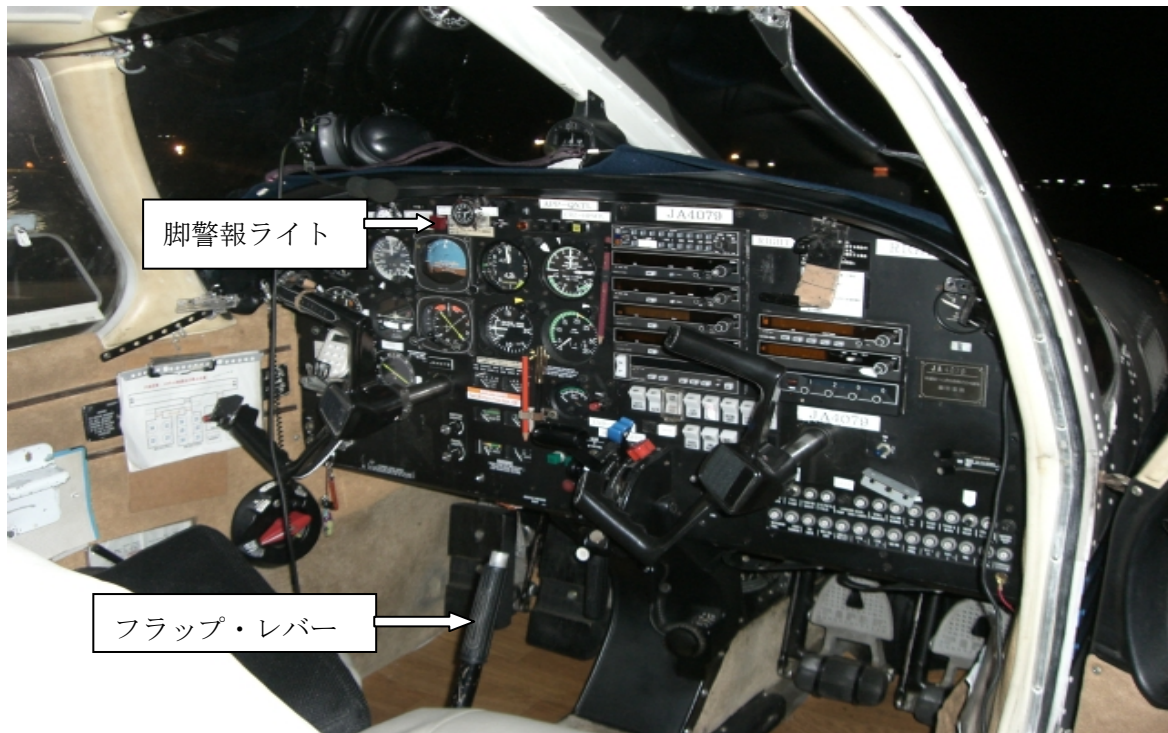
写真5 計器板の全景

飛行中、脚が下げ位置にない場合には、スロットルを約14 in. Hg. 以下の吸気圧力まで引くと、計器板上の赤い脚警報ライトと脚警報ホーンとが同時に作動する。また、地上にて脚セレクター・スイッチが“上げ”位置にあり、スロットルが引いた位置にあり、かつ、バッテリー・マスター・スイッチが“ON”の時にも、計器板上の赤い警報ライトと警報ホーンが同時に作動する。

計器板上の3個のグリーン・ライトは、各々のライトに該当する脚が下げ位置でロックされている時にそれぞれ点灯する。

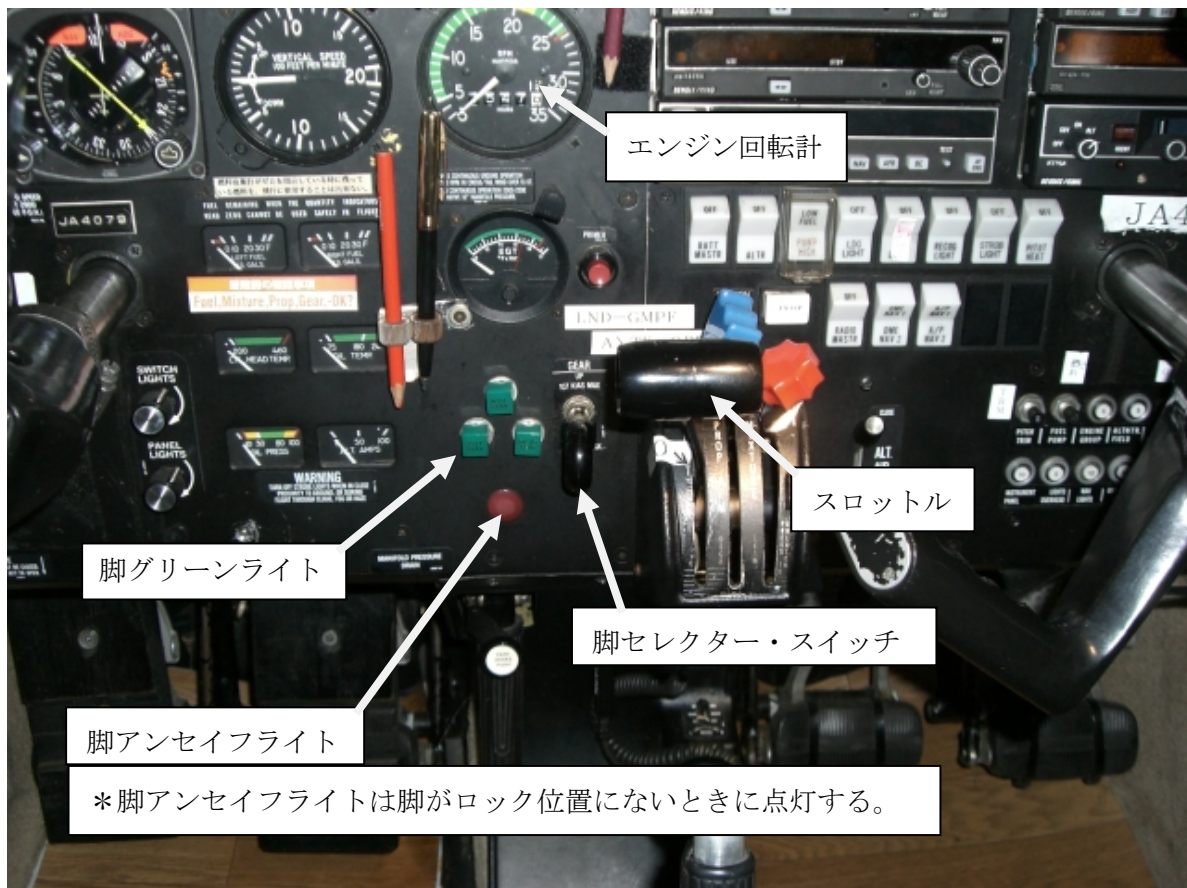
写真6 事故機の計器板等

また、機長が着陸装置警報灯（脚警報ライト）の点灯に気付かなかったことは、滑走路だけを集中的に見ていて、脚警報ライトの点灯に対して注意が向いていなかったことによる可能性が考えられる。
