AA2010-7

航空事故調査報告書

エールフランス航空所属 FGSPD

所 属 エールフランス航空
型 式 ボーイング式777-200型
登録記号 FGS PD
発生日時 平成21年3月5日 08時19分ごろ
発生場所 新潟空港の南東約21km上空

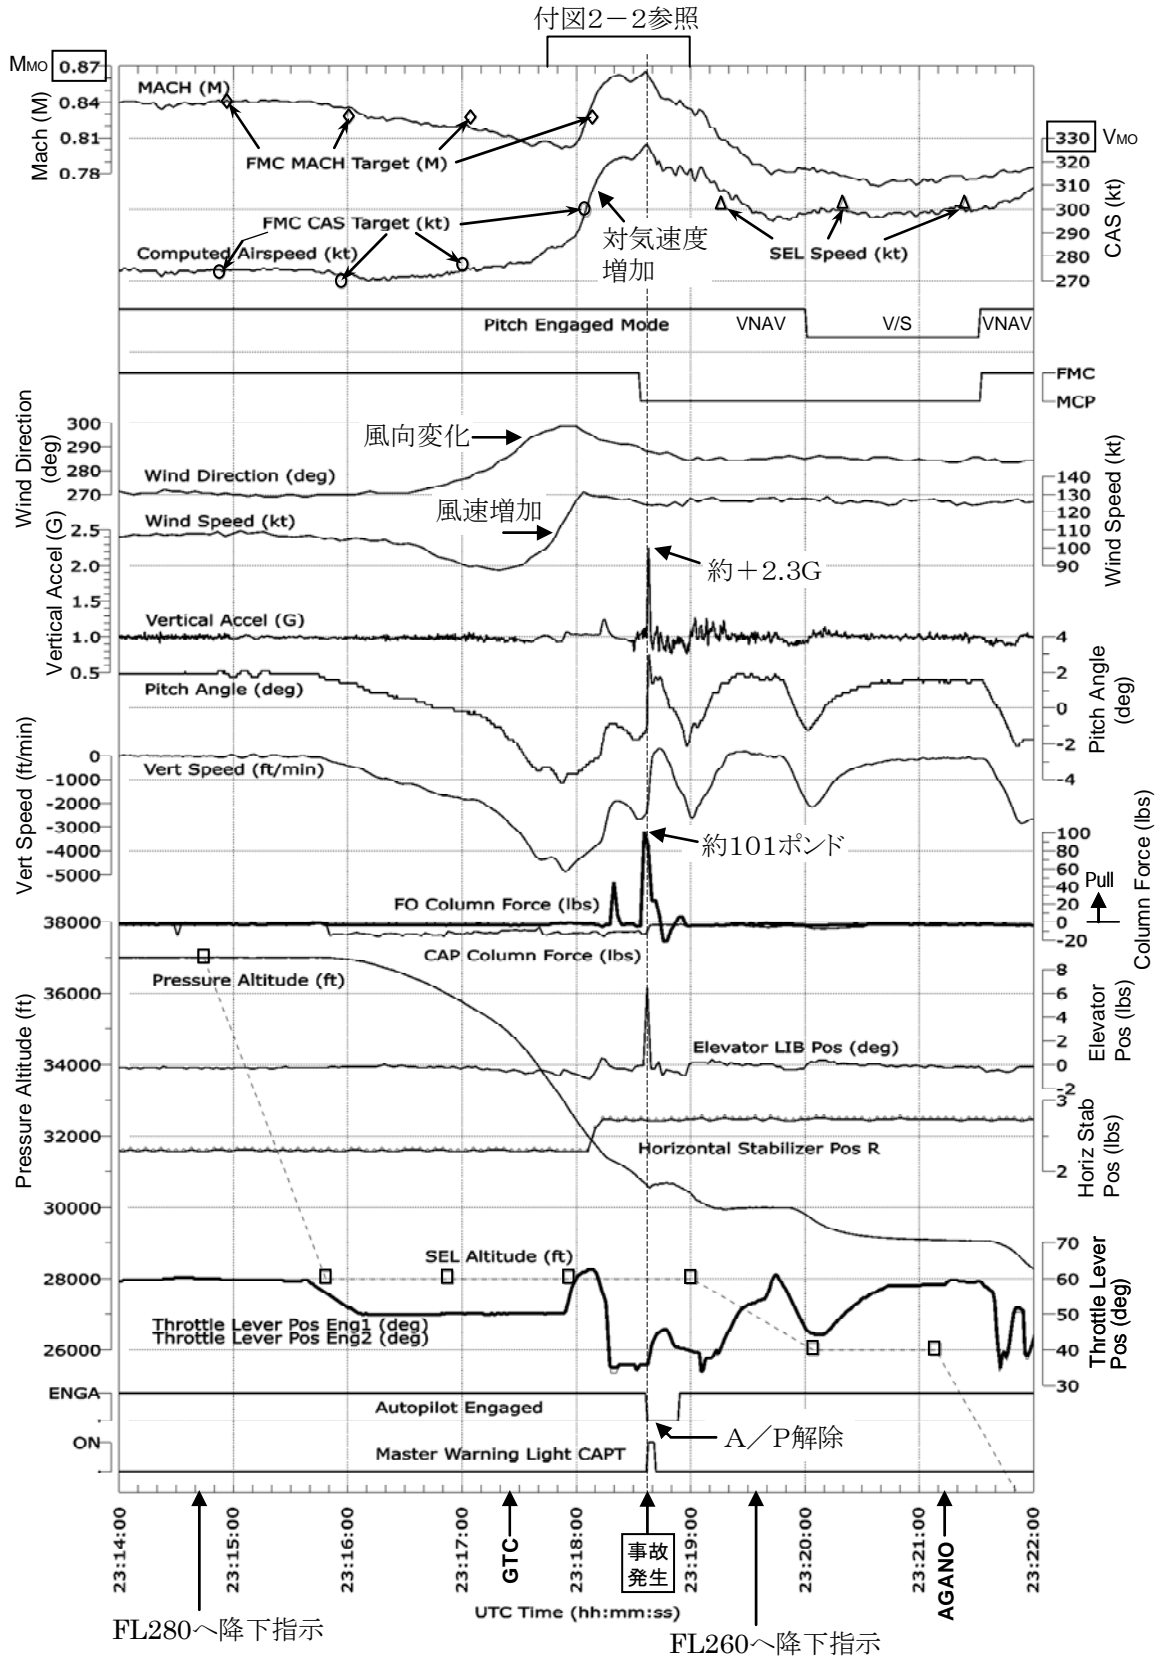
付図2-1 D F D R 記録1

風向が約270°から徐々に北寄りに変化して同18分ごろ約300°となったが、その後徐々に西寄りに戻って約285°となった。また風速は、最初の約50秒間に約15kt減少し、その後の約40秒間に約45kt増加した後、約125～128ktで安定した。

同 17分54秒 徐々に大きくなっていた降下率が、この飛行中最大の毎分約4,900ftとなり、スロットル・レバー角が大きくなり始めた。

同 18分20秒 降下開始から増加していた同機の対気速度が320ktを越えた。（同機の最大運用限界速度：330kt/MACH0.87、高度約30,000ft以上ではマックナンバーを使用）FO側の操縦桿を引く方向に加えられた約45ポンド（約21kg）の力が記録された。

GTCの南東約21km、高度約30,600ftでA/Pが解除し、マスター・ワーニング・ライトの点灯と共に警報音が鳴動した。このとき、A/P手動解除の信号及びオートスロットル解除の信号は記録されていなかった。また、ピッチ角が急激に上昇(機首上げ)し、約+2.3Gの垂直加速度が記録された。

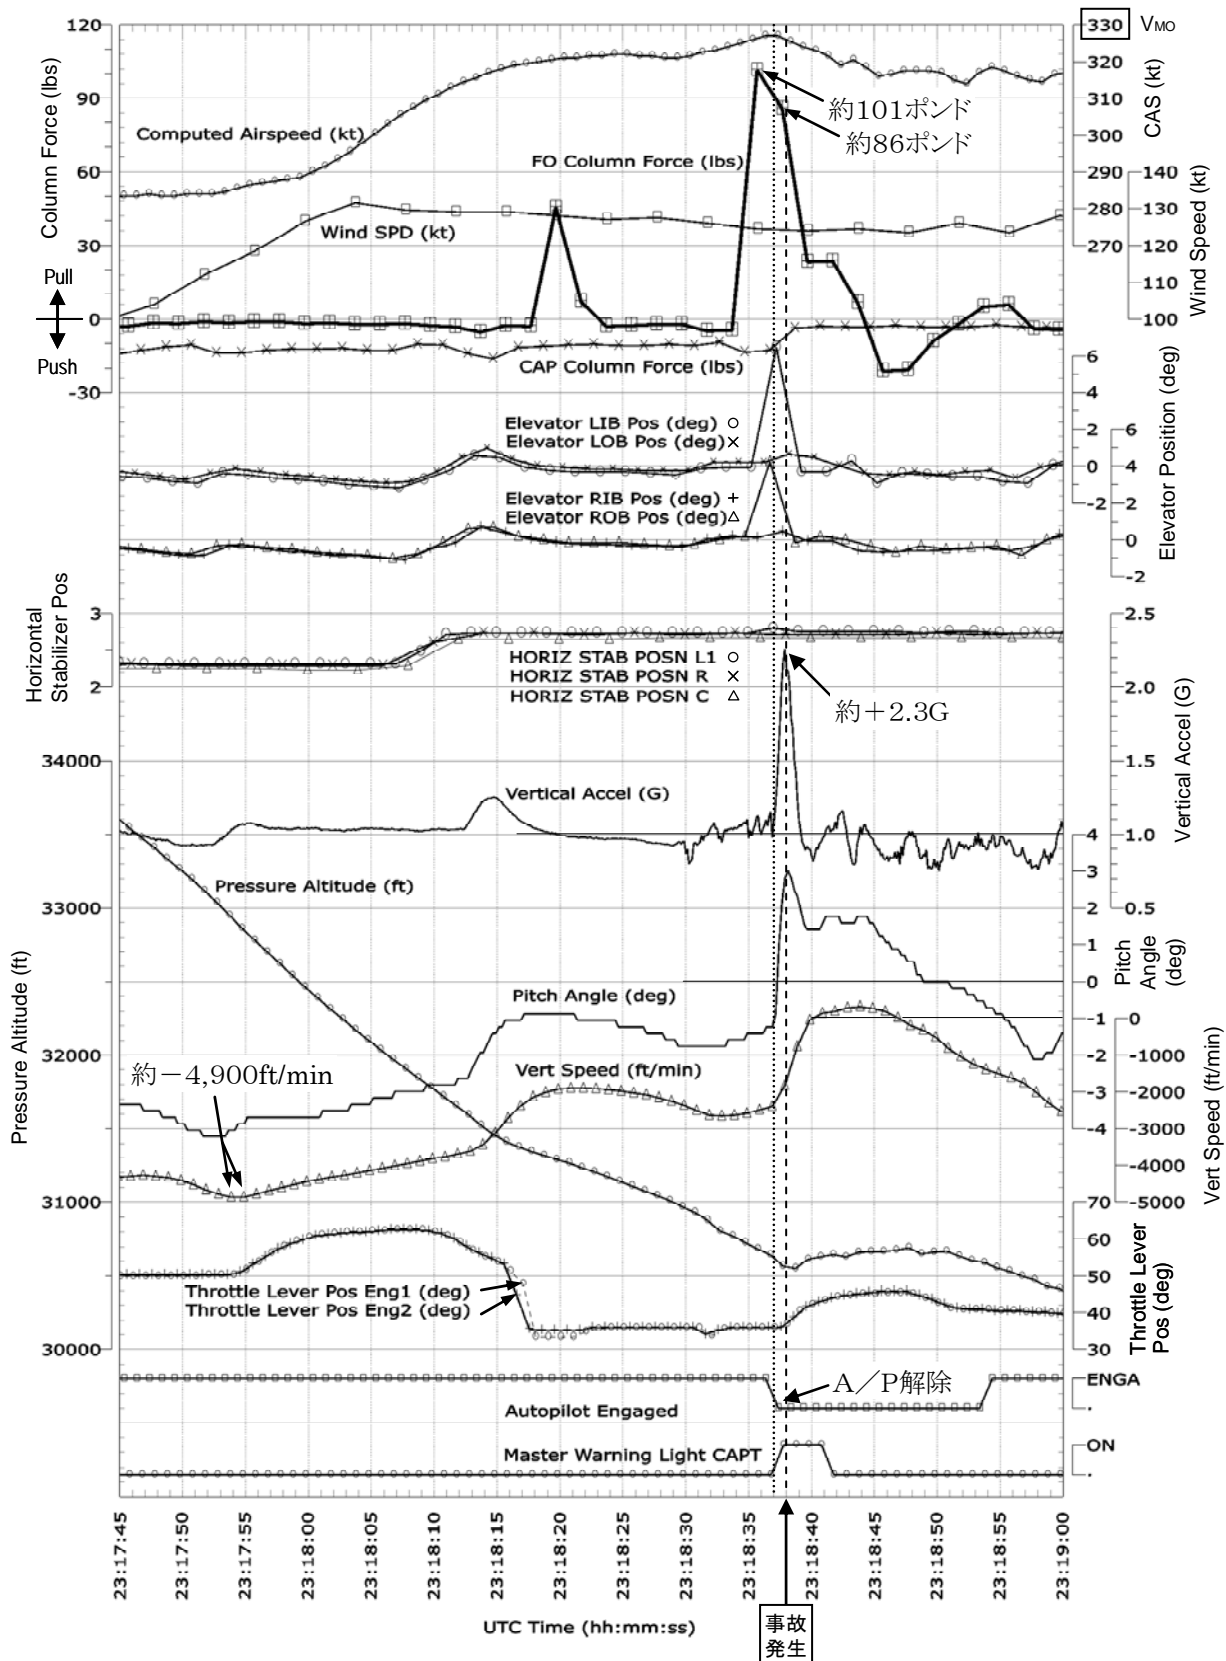
付図2-2 D FDR記録2

付図2-2によれば、同18分30秒ごろから垂直加速度の小刻みな変化が記録されており、それ以前にも幾度か垂直加速度の細かい変化が記録されていたことから、気流の乱れがあったものと考えられる。

2.1.1に記述したとおり、同18分37秒ごろA/Pが解除されてマスター・ワーニング・ライトが点灯した。A/P手動解除の信号が記録されていなかったことから、これは、運航乗務員がMCP又は操縦桿の解除スイッチを操作したのではなく、同18分36秒ごろFOが保持していた操縦桿に約101ポンドの力が加わったため、2.10の(2)に記述したA/P解除の条件(操縦桿に60ポンドを超える力を加えた場合)を満たしたことによるものと推定される。

同18分38秒ごろ、同機のピッチ角が機首上げ方向に4°以上急増すると同時に、突然大きく動揺して垂直加速度約+2.3Gを記録した。このピッチ角の急増により毎分約2,600ftであった降下率がゼロ付近にまで急激に変化した。

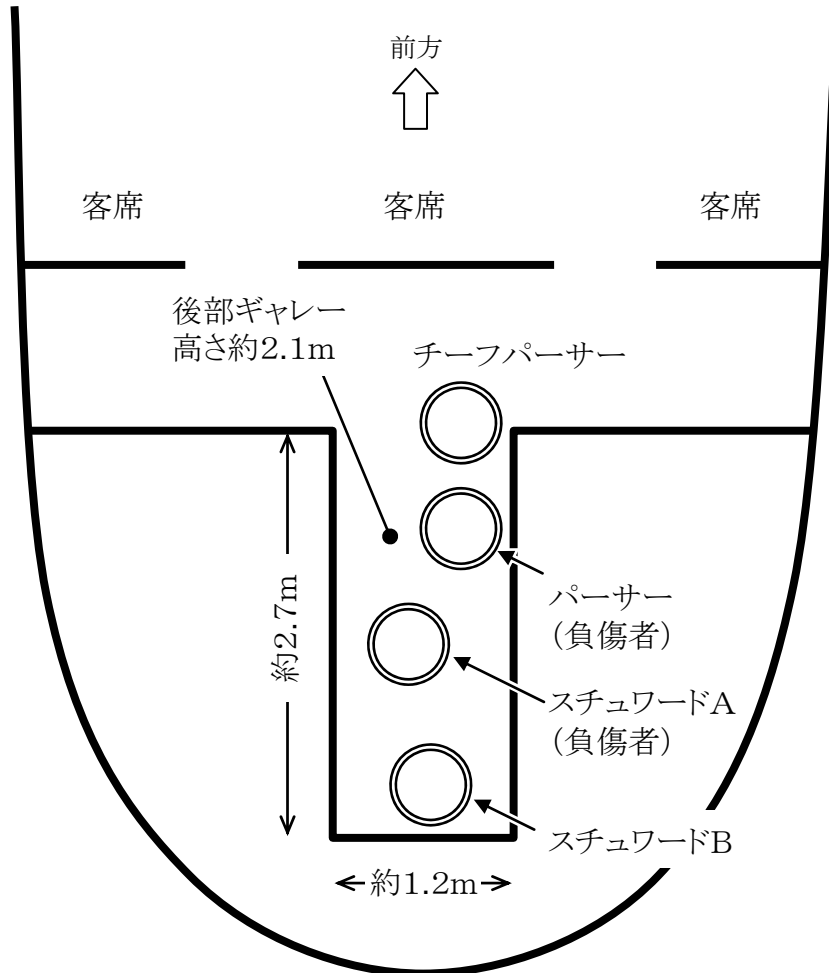
付図3 後部ギャレーと客室乗務員

2.1.3及び3.4.2に記述したことから、同機のピッチ角が急増して後部が急に下がったため、後部ギャレー付近にいた4名の客室乗務員の身体が宙に浮いて、床に倒れたパーサーの上にチーフパーサーが落下し、下敷きになったパーサーが負傷したものと推定される。また、スチュワードAは、食事中であったことから機体の突然の動揺に対応できないまま身体が宙に浮き、床に落下した際に負傷したものと推定される。後部ギャレー付近には、つかまるためのハンドルなどはなかった。

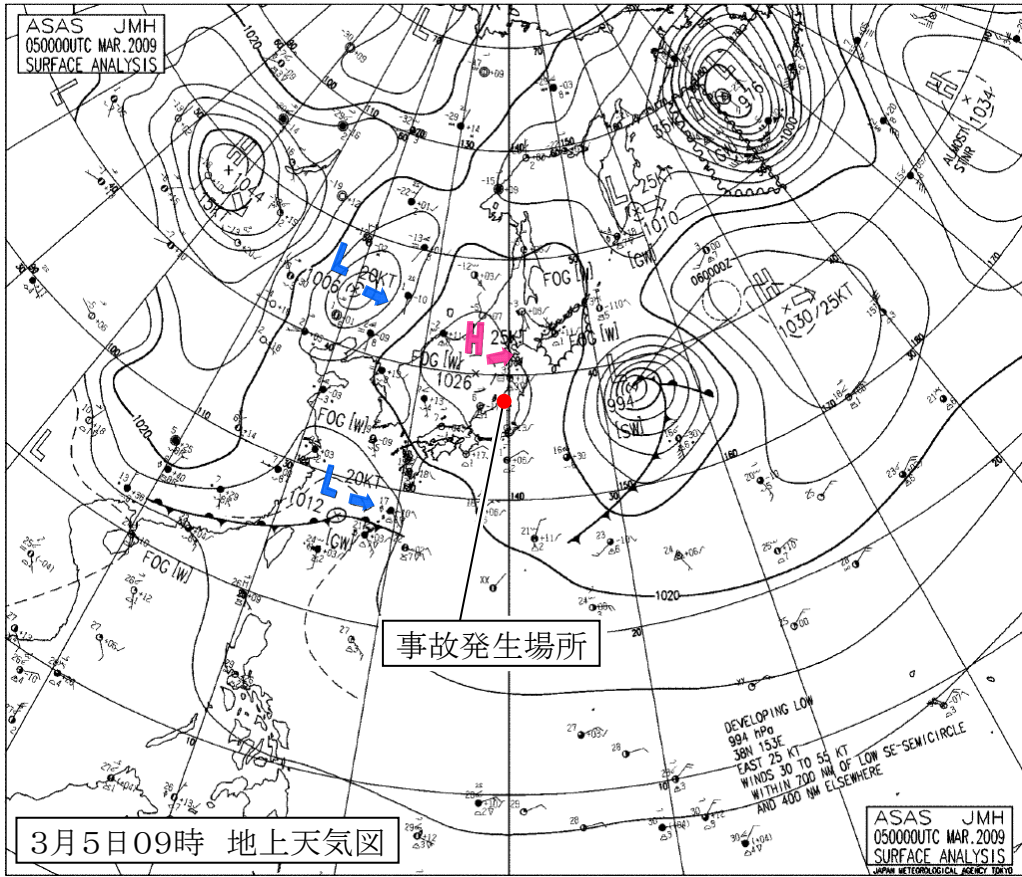
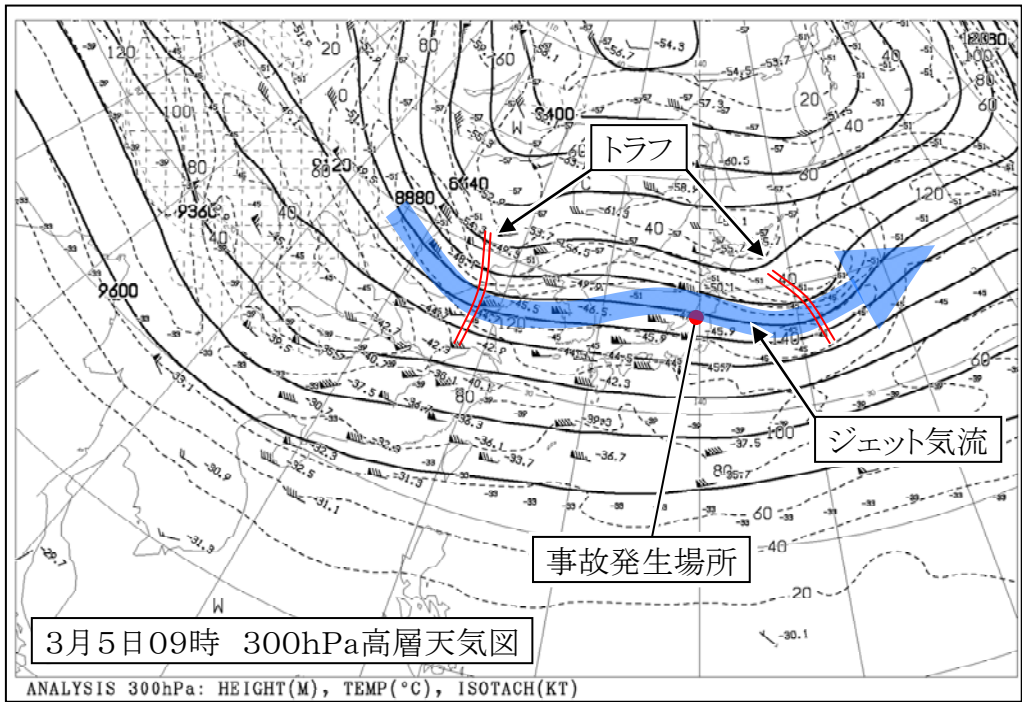
付図5 地上天気図と300hPa高層天気図

平成21年3月5日09時の地上天気図によれば、日本海には高気圧があつて本州を広く覆い、その西側は気圧の谷となっていた。中国東北区(朝鮮半島の北)と東シナ海には低気圧があり、それぞれ東へ進んでいた。

同時刻の300hPa高層天気図では、華北には地上低気圧に対応するトラフ(気圧の谷)があつて、日本付近は緩やかなリッジ(気圧の尾根)となり、300hPaのジェット気流は、9,000m(約30,000ft)の等高線に沿ってチベットの北を南下し、華中から日本海中部を経て日本の東海上を流れていた。

2.6.1及び2.6.3に記述したこと並びに同機の飛行経路から、同機は事故発生当時、ジェット気流の強風軸近傍を飛行していたものと推定される。

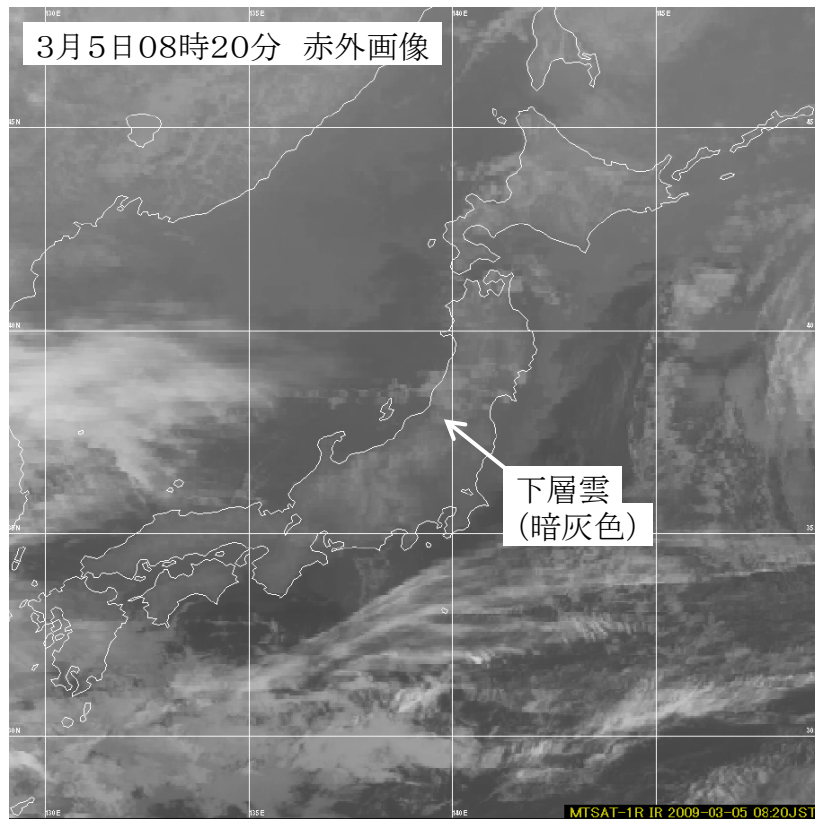
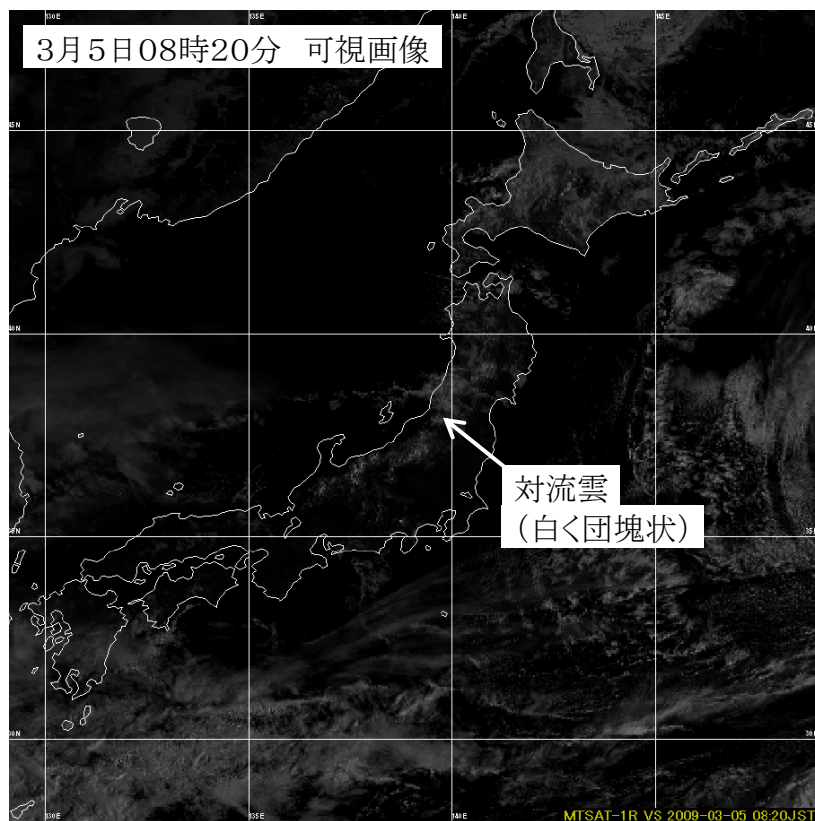
付図6 気象衛星画像

事故発生時刻に一番近い当日08時20分の赤外画像及び可視画像では、事故発生場所付近には地形性の下層対流雲があるのみで、中・上層は晴天域が広がっていた。

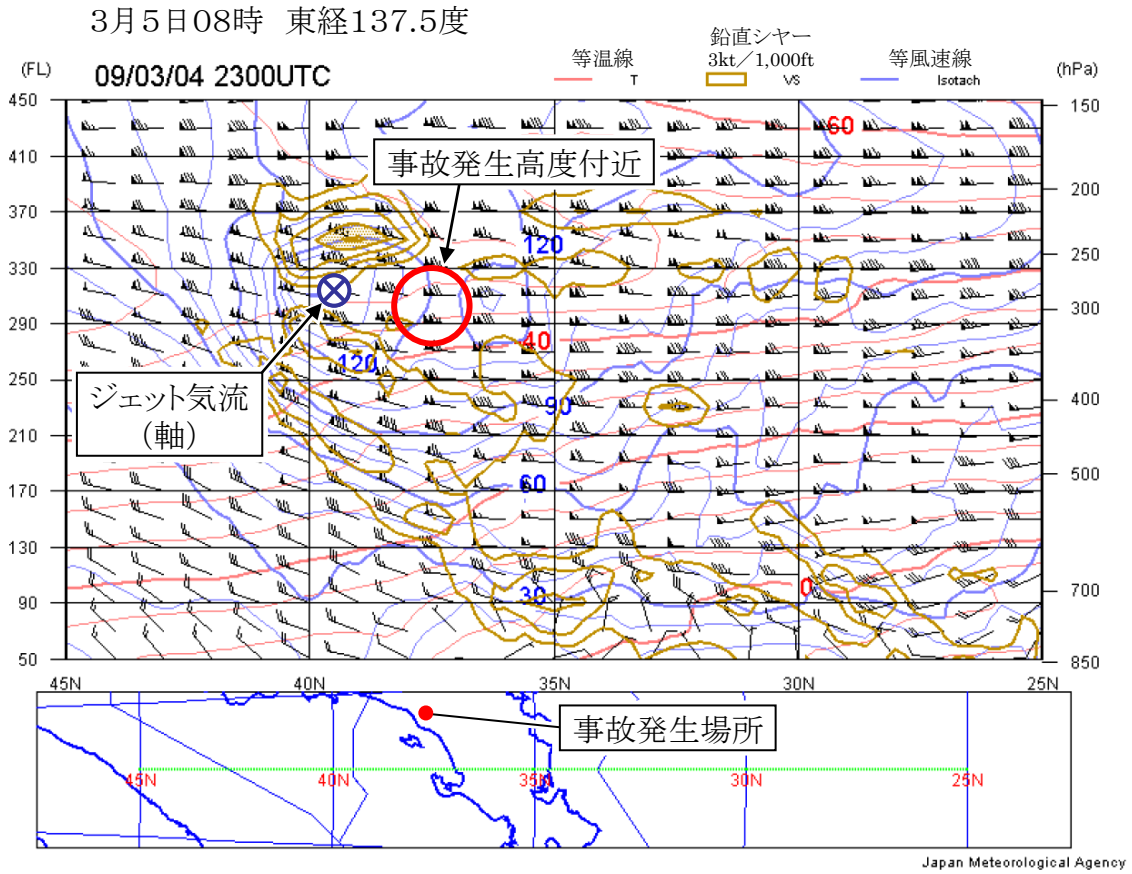
付図7 毎時大気解析図

事故当日08時の東経137.5度の毎時大気解析図によれば、FL310付近には約140ktのジェット気流があり、その下面には明瞭な前線帯は見られないが、事故発生高度付近（FL260～FL340）の周囲には強い鉛直シヤー^{*1}が解析されていた。

2.6.3に記述したとおりジェット気流下面には明瞭な前線帯は見られなかった。しかし08時の時点では、東経137.5度の事故発生高度付近に鉛直シヤーは解析されていなかったものの、近傍には強い鉛直シヤーの存在が見られたことから、事故が

発生した時刻及び場所付近は高度や位置の変化による風速の差が大きかった可能性が考えられる。
