航空事故調査報告書

個 人 所 属 J A 1 0 0 M

平成22年 8 月 27 日

運輸安全委員会

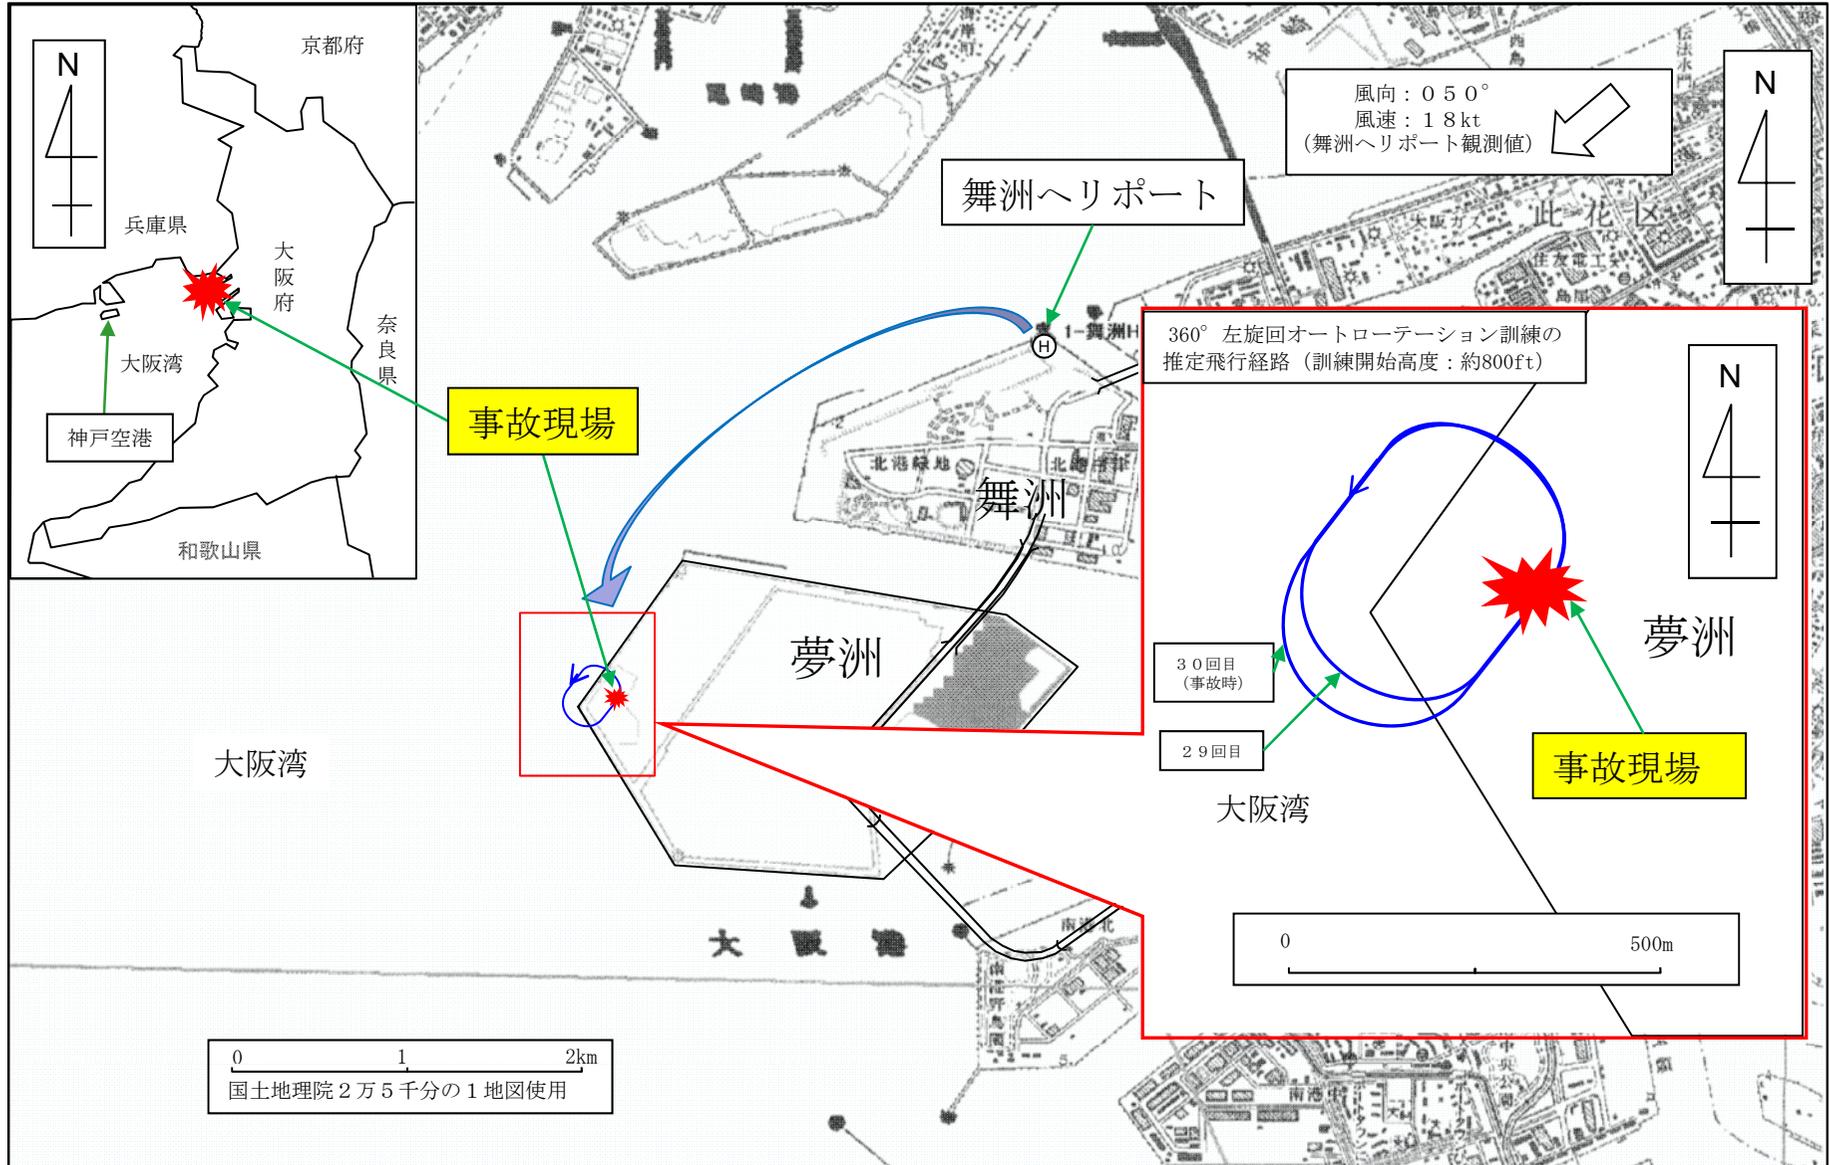
付図1 推定飛行経路図

最初は、目標地点に向け風に正対する位置からの直線進入のオートローテーション訓練を10回行った。1回目は目標地点に届かなかったため、2回目以降は目標地点に近い位置から開始するようにして、目標地点でホバリングに移行することができた。次に、目標地点を横に見て風下に向かって開始する180°旋回のオートローテーション訓練を左右各5回行い、最後に、風に正対して目標地点の直上付近から開始する360°旋回のオートローテーション訓練を行った。右旋回を5回、左旋回を4回行ったのち、5回目の左旋回オートローテーションの際に旋回径が風下側に膨らんだ。目標地点に正対する前の旋回中に、目標地点まで届かない可能性があると感じたが、そのままオートローテーションを続け、機首が目標地点に向いたときには、高度は低くなっていた。なんとかして届かせようと地上近くで飛行距離が延びるよう、通常のオートローテーションよりも少し機首を下げた姿勢にして速度を上げ、コレクティブを少しだけ使って降下を続けた。降下中、高度はまだ余裕があると感じていた。途中で目標地点への到達は無理と判断してフレア^{*2}をかけたが、スキッドの後端が地面に着くような状態のフレアとなった。機体姿勢を水平に戻したとき、強く接地した。同機は、バウンドし、機首を右に向けながら左に横転して停止した。接地するまで回転翼の低回転警報音はなかった。燃料コックを閉位置にし、マスター・スイッチを切り、シートベルトを外して脱出した。

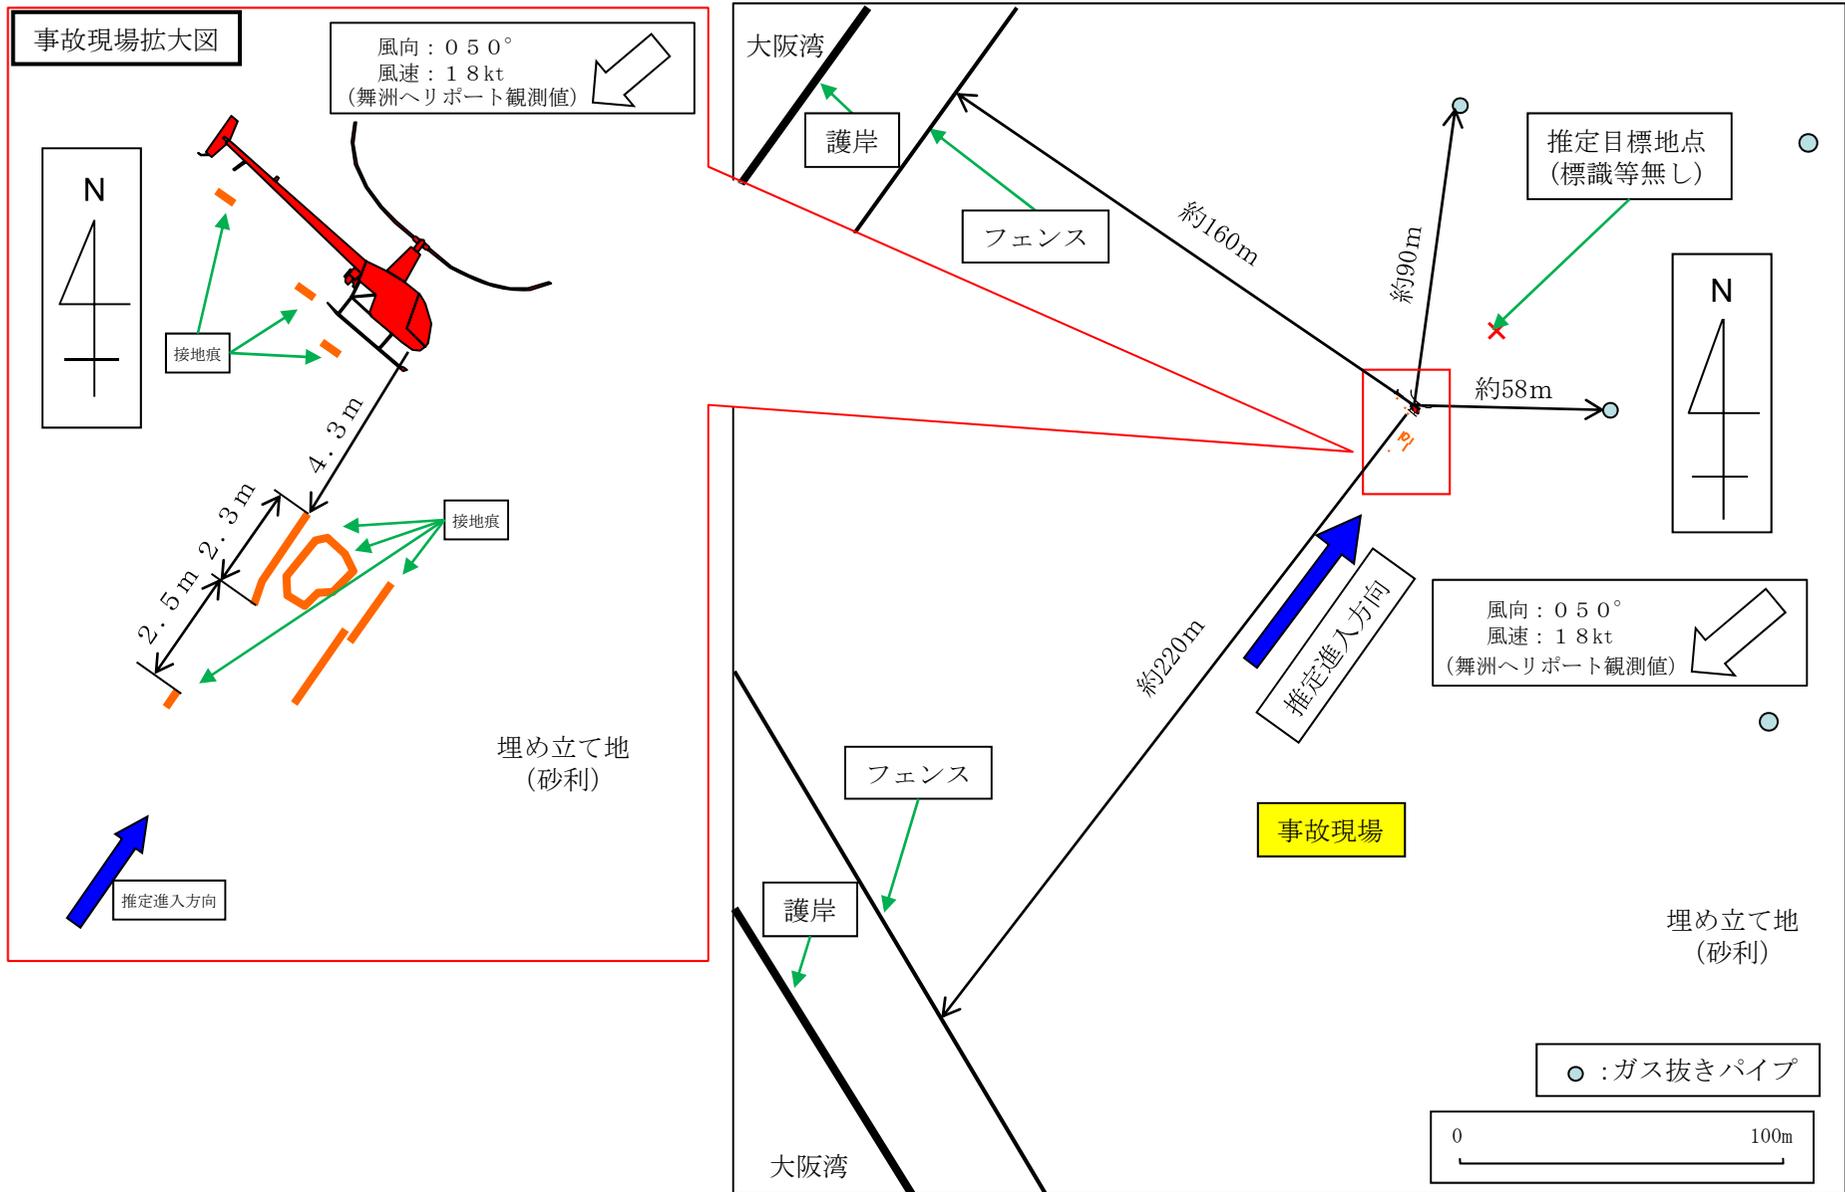
付図2 事故現場見取図

同機は、夢洲埋め立て地の北西側護岸のフェンスから南東約160m、南西側護岸のフェンスから北東約220mの位置に、左側に横転し機首を南東に向けて停止していた。

事故現場付近一帯は平坦な砂利で、同機の南西約5m付近にテール・スキッド、スキッド及び胴体の接地痕があった。また、埋立地には地上高約5mのガス抜き用のパイプが多数立てられており、近いものは同機の北約90m及び東約58mの位置にあったが、南西側にはなかった。

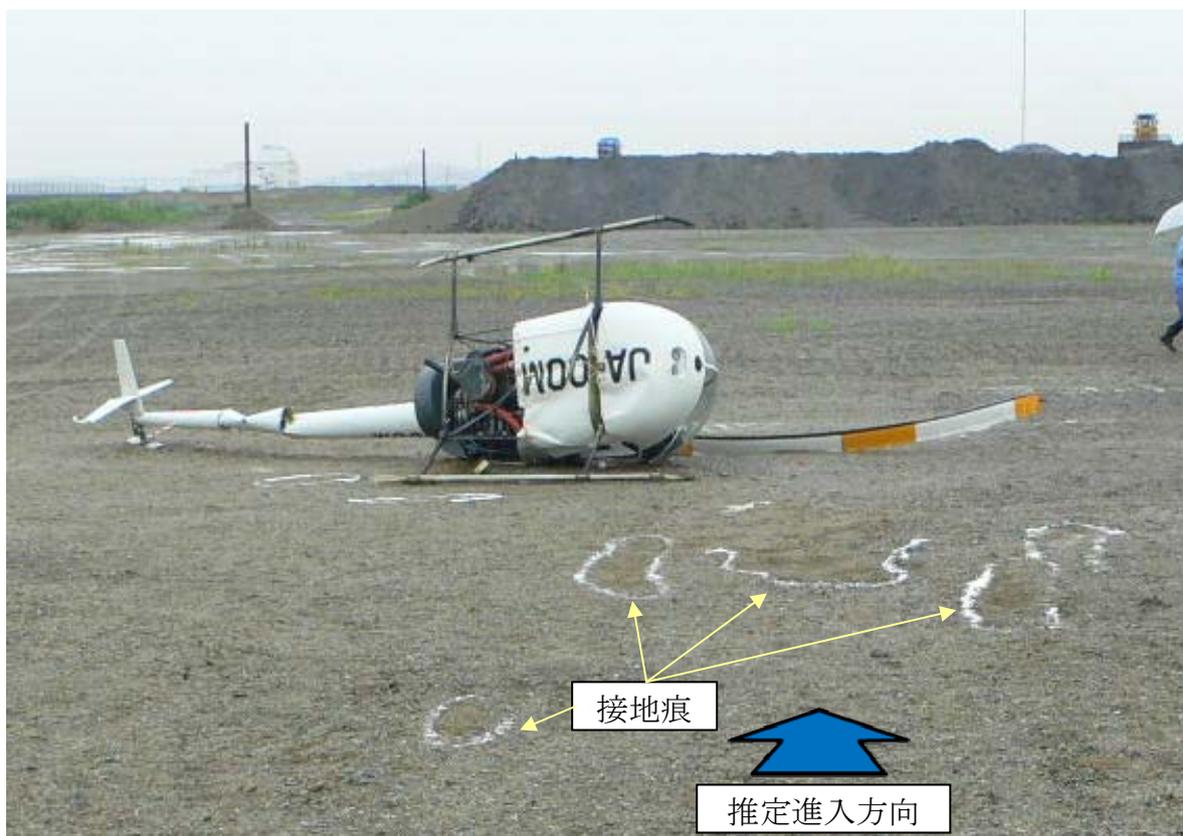
写真1 事故機（1）

胴体部は、底面がへこみ、VORのアンテナが折損していた。また、ATCトランスポンダーのアンテナが折損し、脱落していた。胴体フレームは右後方の支柱が折れ曲がり、下部の溶接部付近が破断していた。また、マスト・フェアリングが、胴体との接合部で破断していた。

テール・ブームは、左側中央に主回転翼による打痕があり、その付近で破断していた。下側の垂直安定板はテール・スキッドから突き上げられ右に折れ曲がっていた。

前方のクロスチューブは右側が破断し、後方のクロスチューブは湾曲していた。スキッドは左右とも外側に広げられており、左後方のクロスチューブとの接合部が破断していた。

2枚の主回転翼のうち、1枚は機体上方側に湾曲し、多数のしわが発生していた。他の1枚はピッチリンクが破断し、上下の面が逆になった状態で裏（機体上方）側に湾曲し、多数のしわが発生していた。
