AA2011-1

# 航空事故調査報告書

所 属 個人  
型 式 アマノ式A-1型（自作航空機、単座）  
識別記号 JX0108  
発生日時 平成22年 6 月13日 15時08分ごろ  
発生場所 茨城県筑西市上空

平成22年12月17日

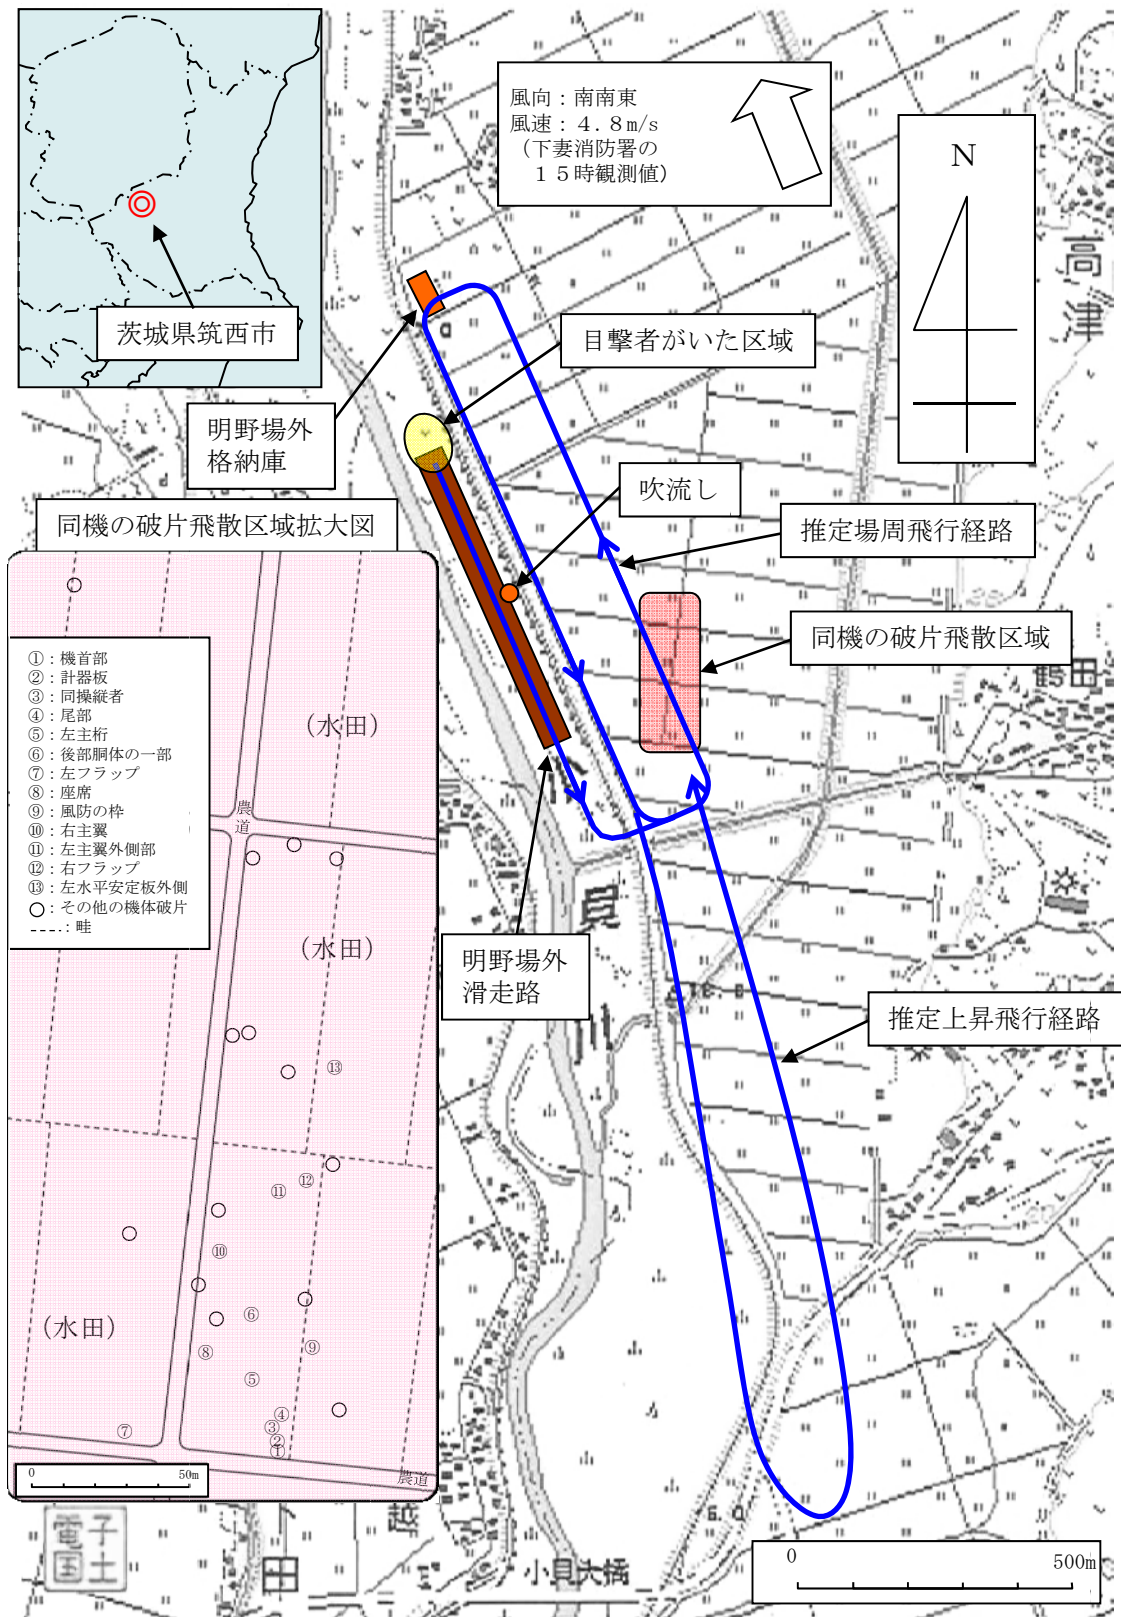
付図1 推定飛行経路図

同操縦者が、エンジンを始動して地上走行を始め、滑走路を1往復して停止したときに、会員Aは、同操縦者に同機の具合を問われ、昇降舵の調整が機首下げ気味である旨伝えた。同機は、再び地上走行を始めたが、滑走路中央を過ぎた辺りで浮揚し、そのまま小貝川左岸土手の東側で場周飛行を始めた。目測で地上高約800ftで3周ぐらい飛行した後、南に向けて上昇し始め、橋の手前辺りで向きを変えて引き返してきたときには地上高1,800～2,000ftになっていた。するとエンジン音が小さくなり、少しだけ機首を上げた姿勢か

らいったんは機首を下げたが、地上高約1,500ftで過度な機首上げ姿勢となって静止したようになり、直後にテール・スライド（後進）して地上高約1,300ftで後部胴体が折れ、尾部が上方に跳ね上がるようになった後、主翼が万歳をするように折れた。そのあと同機は、機首を下に向けばらばらに飛散しながら明野場外南端辺りの小貝川左岸土手の東側に墜落した。墜落から約2分経過後に消防に事故を通報した同クラブの理事長の携帯電話の発信記録は15時10分であった。

本事故の発生場所は、明野場外南端の東約200mの茨城県筑西市高津（北緯36度13分23秒、東経140度00分21秒）付近の上空約1,300ftで、発生時刻は15時08分ごろであった。

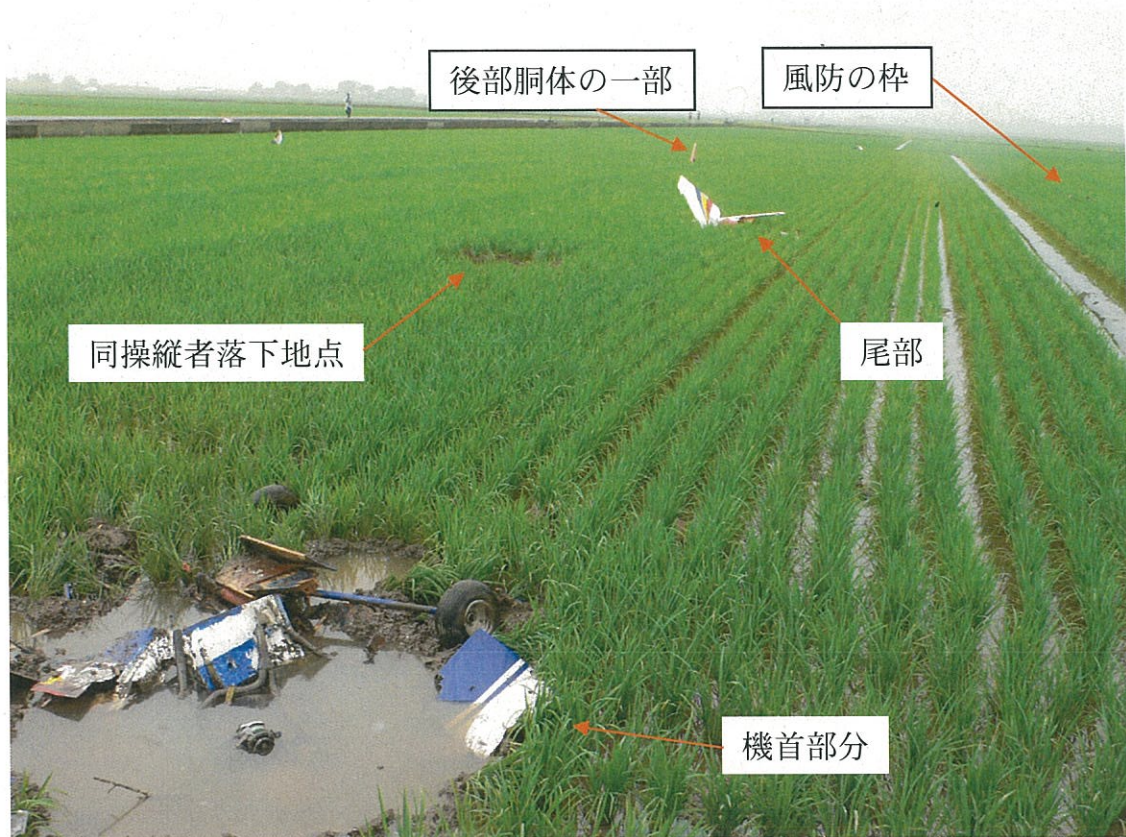
写真1 墜落現場

同機は、明野場外の南端の東約200m付近の水田にバラバラの状態で散乱していた。

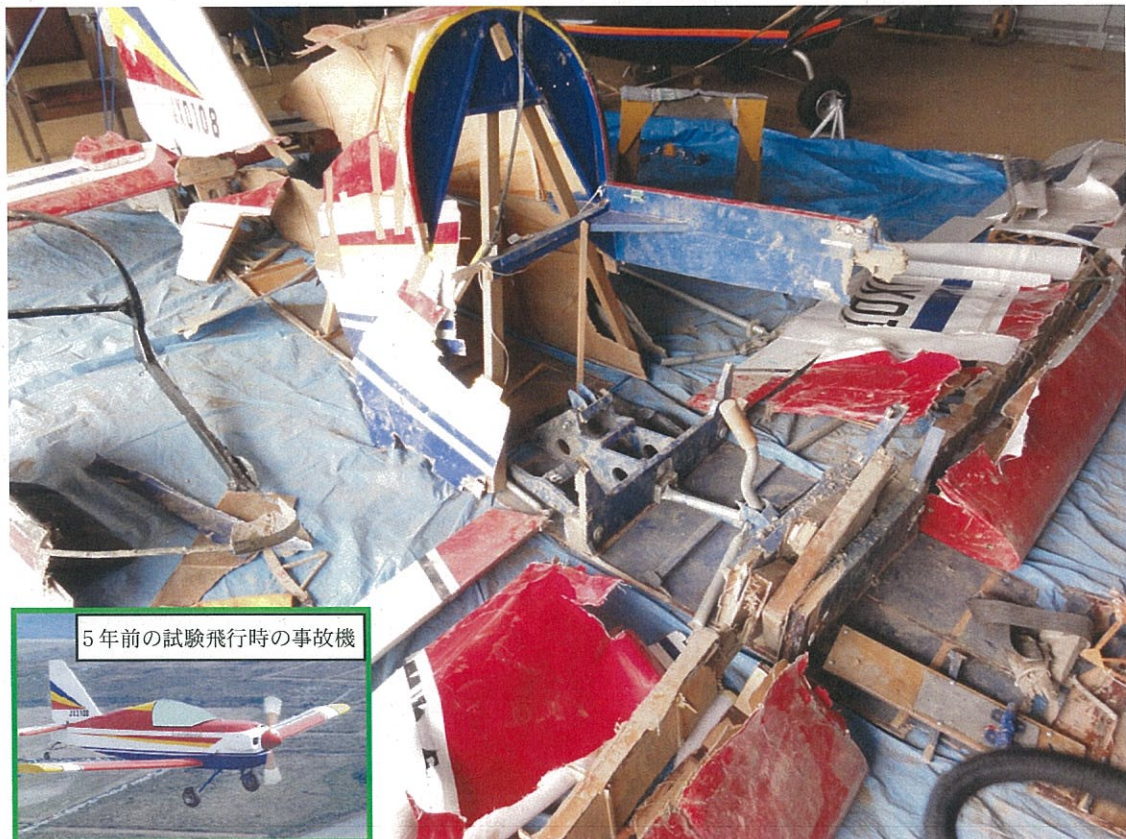
写真2 事故機

機首部は隔壁より前の部分が胴体から分離し、プロペラ・ブレードは付け根から先がばらばらになって飛び散り、エンジンは、前方が損傷し、キャブレターのスロットル・バルブはわずかに開いた位置で止まっていた。中央部胴体はばらばらとなり、操縦装置は尾部につながったまま胴体から引き抜かれて脱落していた。左右の主翼は主桁が破断し、胴体から分離していた。また、昇降舵用ベルクランクの取付部材が、上方に引っ張られたように向きが変わっていた。後部胴体の左側面外板は、後方の約50cmが尾部につながったままの状態となっていた。後部胴体の縦通材は数か所で折損していた。左側水平安定板が付け根から約20cmの部位で破断していた。方向舵の付いた垂直安定板及び昇降舵の付いた水平安定板は、操縦装置とつながったまま一体の形状で胴体からは分離していた。尾部胴体の右外板は引きちぎられたように破断していたが、左外板は後方の約1mが尾部に付いたままとなっていた。

なお、後部胴体の右側面外板はその大部分が見つからず、フラップ・レバーも発見できなかった。

2.1(5)及び2.3(5)に記述した同機の飛行状況から、同操縦者が失速を試みる前まで、同機には特に不具合は無かったものと考えられる。一方、2.1(5)及び2.4に記述した同機の損壊の状況から、同機は、失速が試みられた後にテール・スライドして過大な負荷がかかり、機体が空中で破壊して墜落したものと考えられる。

本事故は、飛行特性を全く知らない自作航空機に初めて搭乗した同操縦者が、同機で地上走行を行っていたときに浮揚してそのまま飛行し、飛行中に失速を試みた後、同機がテール・スライドしたことにより過大な負荷を受けたため、機体が空中で破壊して墜落したものと考えられる。

2.6.2(3)のとおり、自作航空機等の試験飛行許可申請においては申請者が定めた安全管理規則等による飛行安全の管理が求められているが、2.6.1に記述したとおり、同クラブの規則等には、明野場外での飛行安全に関する事項を具体的に定めたものは無かった。同クラブは、自らが管理する離着陸場における飛行及び滑走路の使用に関して安全を確保するための具体的な取扱い（飛行目的の限定、気象の判断、飛行に際しての服装や体調の判断方法、飛行禁止場所（区域）の指定、飛行前に理解しておくべき機体の飛行特性や運用限界、操作に関する禁止事項、段階的飛行の方法、地上との連絡方法、記録の保管と活用方法、講習の受講等）を定めた規則等を策定し、これを同クラブ会員に周知するとともに、これを厳守して飛行安全を確保するよう同クラブ会員一人一人に対して啓蒙しておくべきであった。

また、自作航空機等を飛行させようとする者は、2.6.2(2)に記載したように、対象となる機体の性能、構造、取扱方法等を熟知している必要があり、法令等を遵守することはもちろんであるが、機体の現状や履歴等を確認し、飛行に際しては安全を期して過大な負荷をかけないように配慮するなど、その取り扱いについても細心の注意を払い慎重に行うべきである。さらに、2.6.2(3)の記載のとおり、これらの航空機が安全性を証明されたものではないこと、及び第三者に危害や損害を与えるものであってはならないことを再認識する必要がある。
