航空事故調査報告書

I 個	人	所	属	JA32CT (一部修正)
-----	---	---	---	------------------

運輸安全委員会

所 属 個人
型 式 ロビンソン式R 4 4 II型 (回転翼航空機)
登録記号 J A 3 2 C T
発生日時 平成21年7月20日 9時30分ごろ
発生場所 但馬飛行場の南東約1.5km

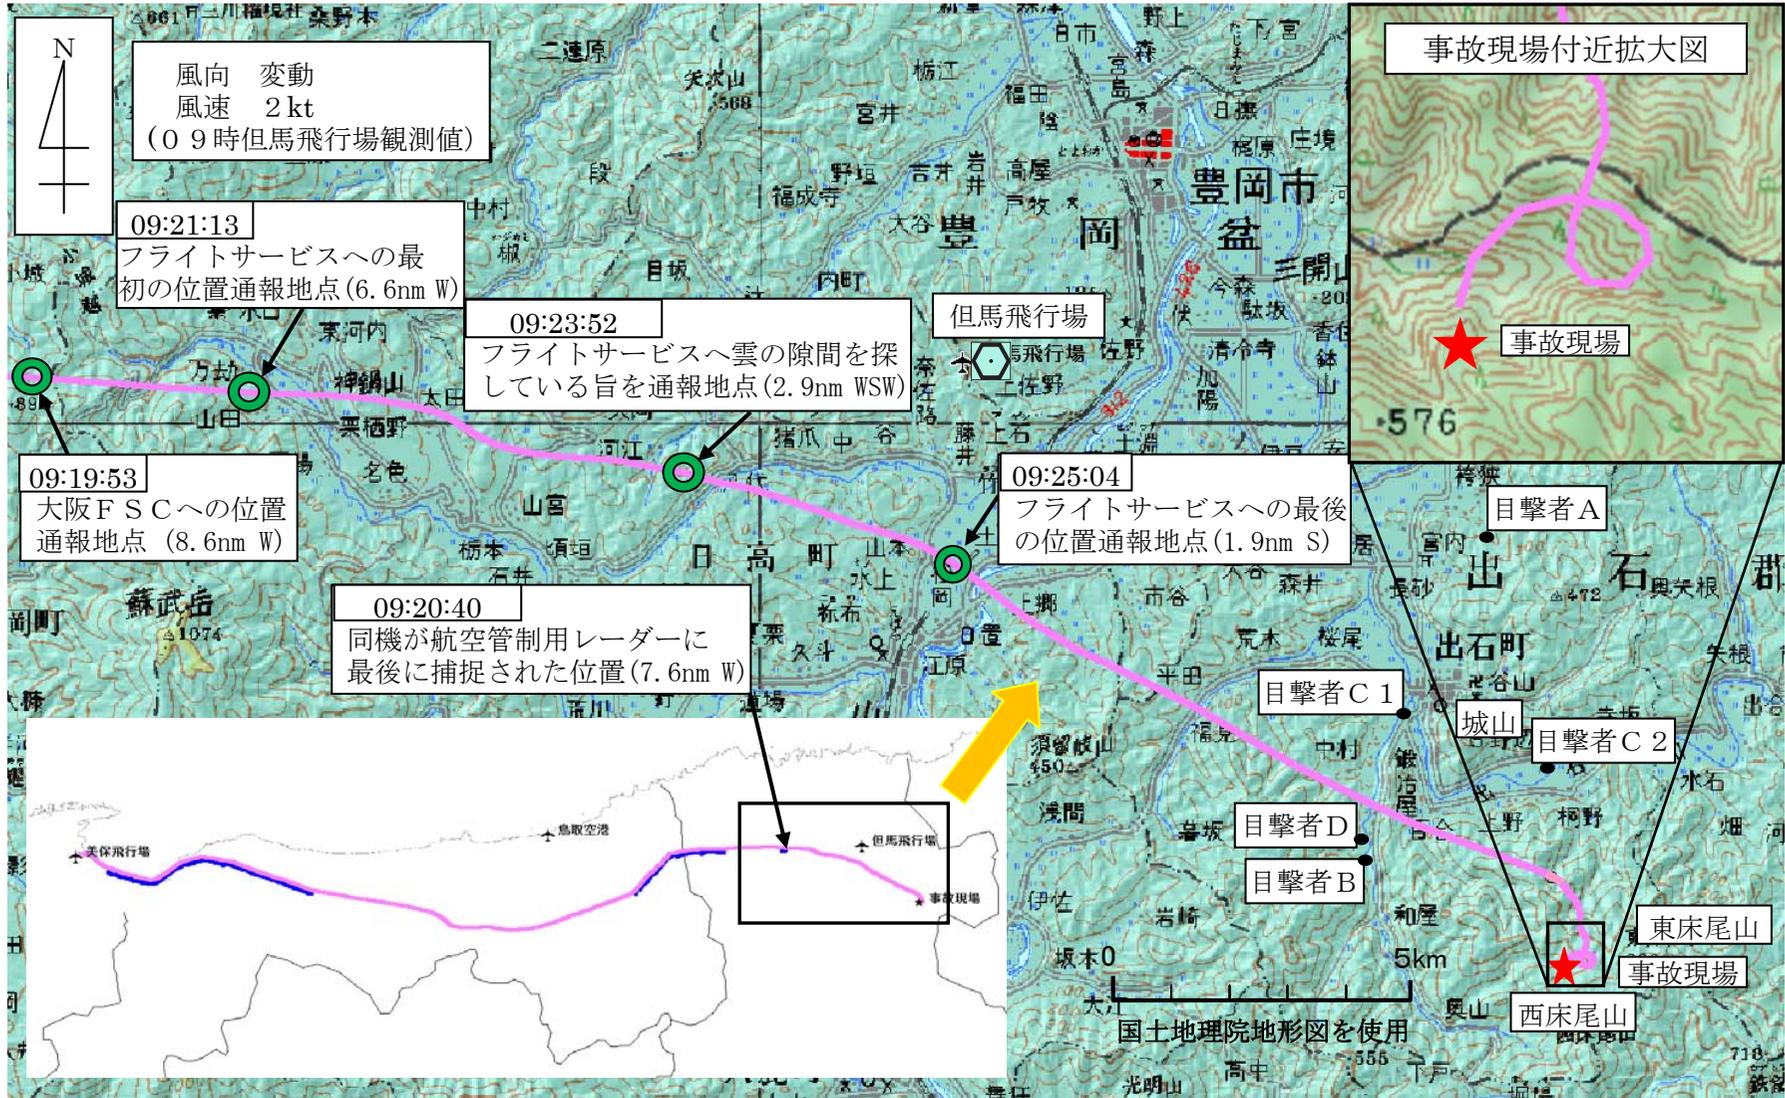
付図1 推定飛行経路図

同27分44秒 同機は、城山の南南西約0.9nmを通過した。

同28分28秒 同機は、事故現場の北約0.8nmにおいて針路を東南東から南に変更した後、高度が徐々に低くなり始めた。

同29分56秒 同機は、事故現場の北東約0.2nmにおいて左旋回した後、高度が急激に低くなり、事故現場付近でGPS記録が終了していた。

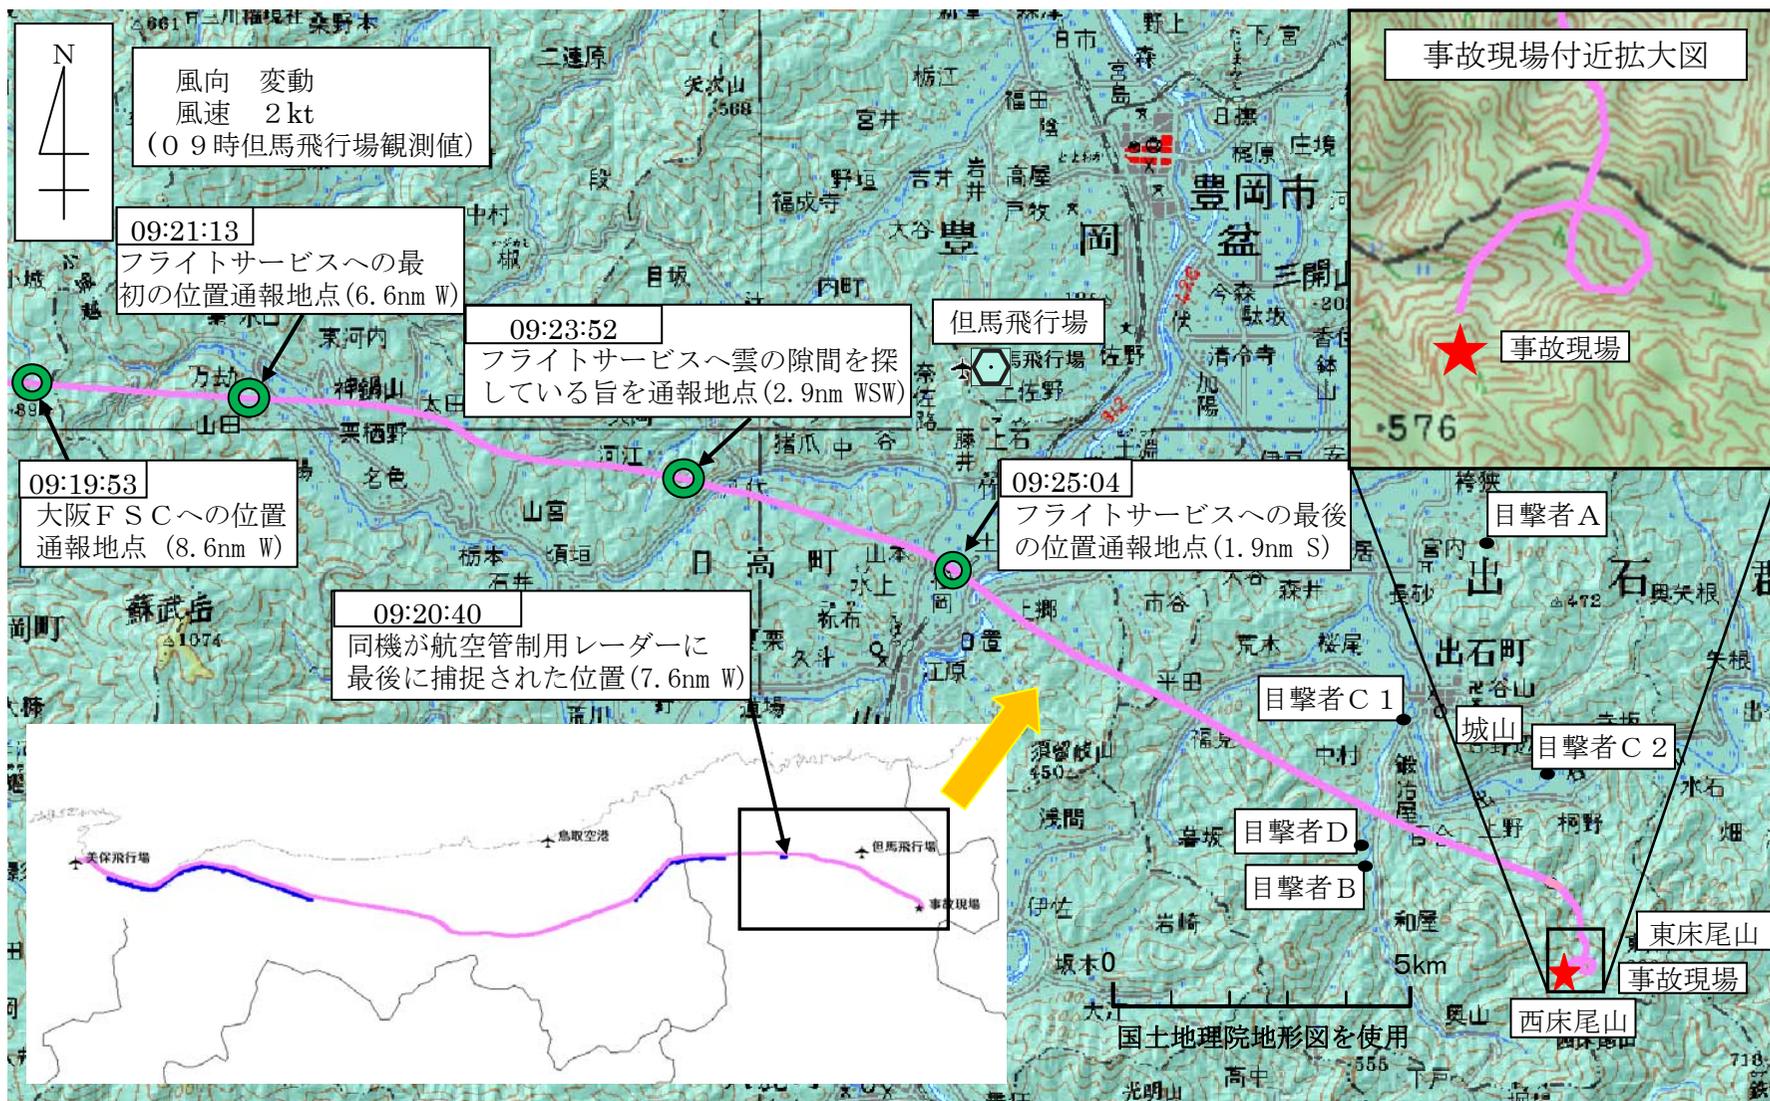
付図1 推定飛行経路図

同機は、但馬飛行場の西約7.6nmまで航空管制用レーダーに捕捉されており、レーダーに捕捉されなくなった後も、但馬飛行場の東方向へ飛行を継続し、但馬飛行場の西約5.6nmにおいて針路をやや南寄りに変え、約5分但馬飛行場南約1.9nmにおいて後、但馬飛行場の滑走路上空だと考えているを飛行中であるとの位置通報を行ったものと推定される。針路を変更したことについては、レーダー・エコー図によれば変針位置付近には雲頂高度2km以下のエコーが確認できることから、前方の高い雲を避け比較的雲の少ない方向に飛行した可能性が考えられる。また、但馬飛行場の南側であるにもかかわらず、現在滑走路上空だと考えていると報告したことについては、針路を南寄りに変え目の雲を避けたものの、さらにその先の雲のため元のコースに戻ることができない状況の中で、雲の隙間を見付けることに集中していたため自機の位置を確認する余裕がなく、また、引き続き地上を視認できない状況であったことから滑走路上空であると誤認した可能性が考えられる。その後、同機はさらに但馬飛行場の東又は東南東方向に移動飛行し、事故現場の北0.8nm付近から針路を南に変更雲の隙間を見つけるとともに降下を開始し、事故現場の北東で左旋回を行った後、

- 同 2 7 分 4 4 秒 同機は、城山の南南西約 0.9 nm を通過した。
- 同 2 8 分 2 8 秒 同機は、事故現場の北約 0.8 nm において針路を東南東から南に変更した後、高度が徐々に低くなり始めた。
- 同 2 9 分 5 6 秒 同機は、事故現場の北東約 0.2 nm において左旋回した後、高度が急激に低くなり、事故現場付近で G P S 記録が終了していた。

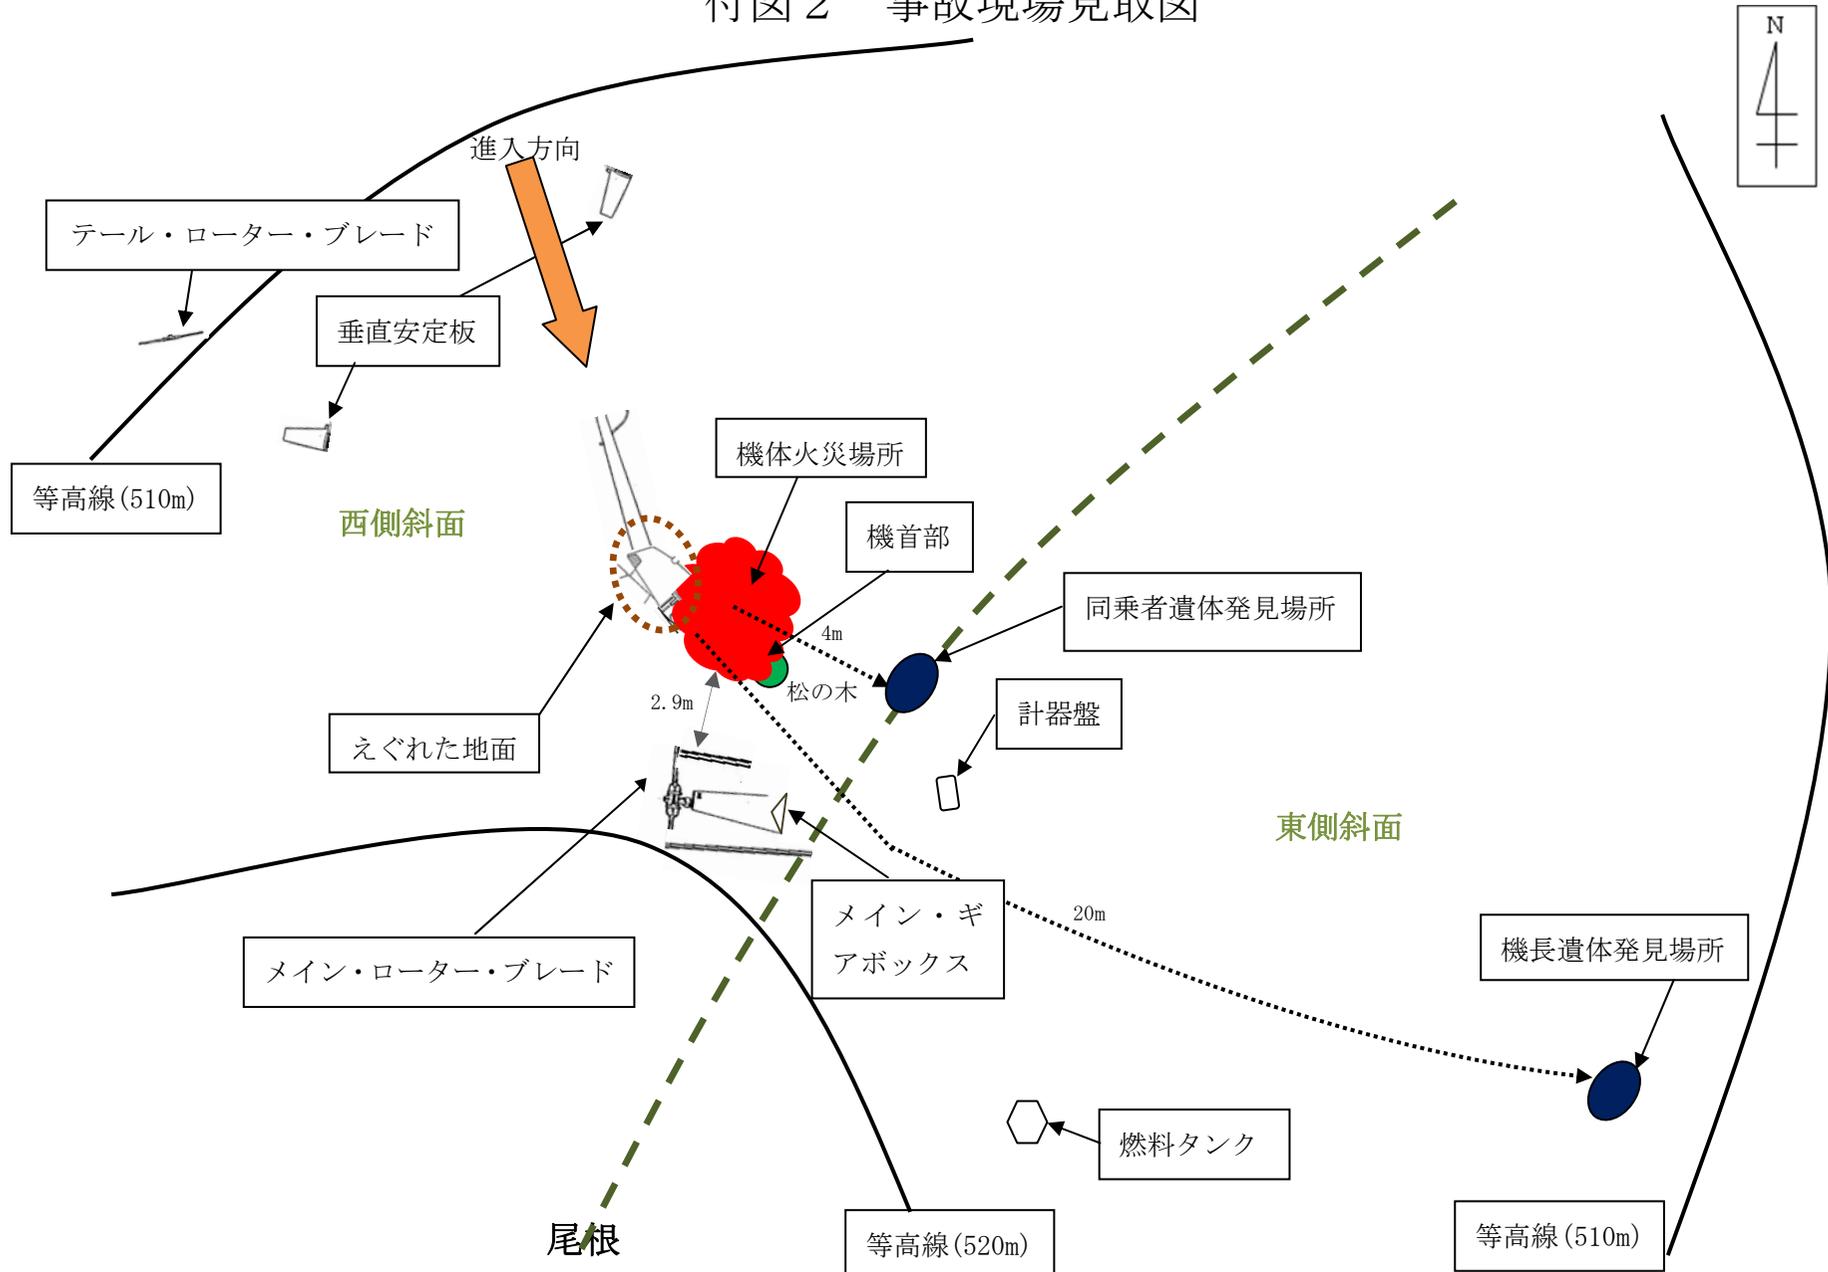
付図2 事故現場見取図

但馬飛行場の南東約1.5kmに位置する東床尾山（標高839.1m）は多くの尾根が連なる険しい山である。事故現場は、その西側斜面の中腹、標高519mにある尾根付近で、尾根の東側及び西側は傾斜角が約50°の急斜面であり、周辺は尾根の西側が雑木林、東側が杉林であった。

同機は、機首を南南東方向に向けて尾根の頂上の手前付近の斜面に衝突しており、その尾根の周辺及び東西両斜面には、メイン・ローター・ブレード及び破損した機体の部品が散乱していた。機体は、胴体を南東に向け、右側面を下にした状態で、機体前部は大破し原形を留めていなかった。機体が地面に衝突し、破断して飛んだ機首が衝突した前方の松の木は、幹の根元から上方に焼け焦げていた。

テール・コーンは外板がかろうじて胴体につながっていたが、内部のシャフトは破断しており、テール・ローター及び尾翼も脱落し周辺に飛び散っていた。メイン・ギアボックスは、機体から分離し、機体の前方約4mの位置にマストを西側に向けた状態であった。地面には、縦2.7m、横1.8m、深さ0.5mにわたり大きくえぐられた跡があった。

機首部及び周辺の立ち木の一部は焼損し、機体より前面の区域の枝葉が、広範囲にわたり赤茶色に変色していた。機体の進入方向である西側斜面の樹木約20本（直径4～23cm）の頂部は切断されていた。切断された木の位置とブレードが地面と衝突した位置を結ぶ線は、水平面から下方約25°であった。

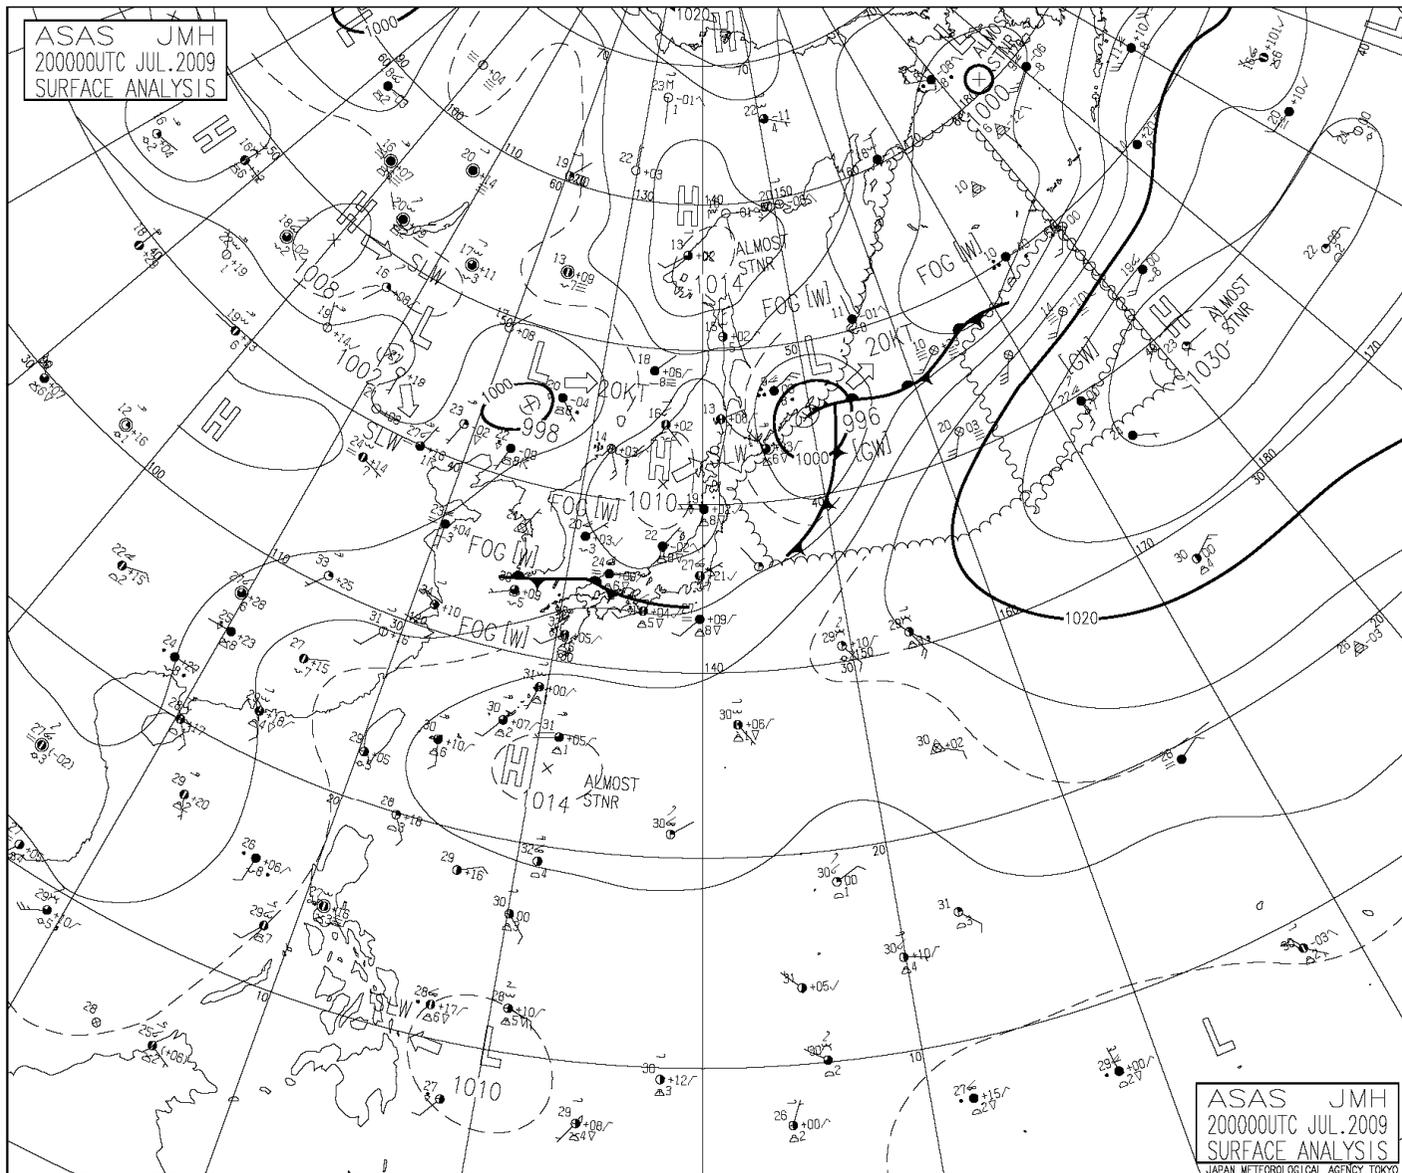
付図3 アジア太平洋地上天気図 (7月20日午前9時)

20日9時の地上天気図には、黄海から西日本に伸びる梅雨前線が解析されており、ほとんど停滞していた。また、同時刻の850hPa・700hPa天気図によれば、西日本全体が湿域となっており、その先端は近畿地方まで延び、雲が発生しやすい状況であった。また、静止気象衛星の雲画像からも西日本全体が低層から高層まで広範囲にわたり、雲に覆われている状況であった。

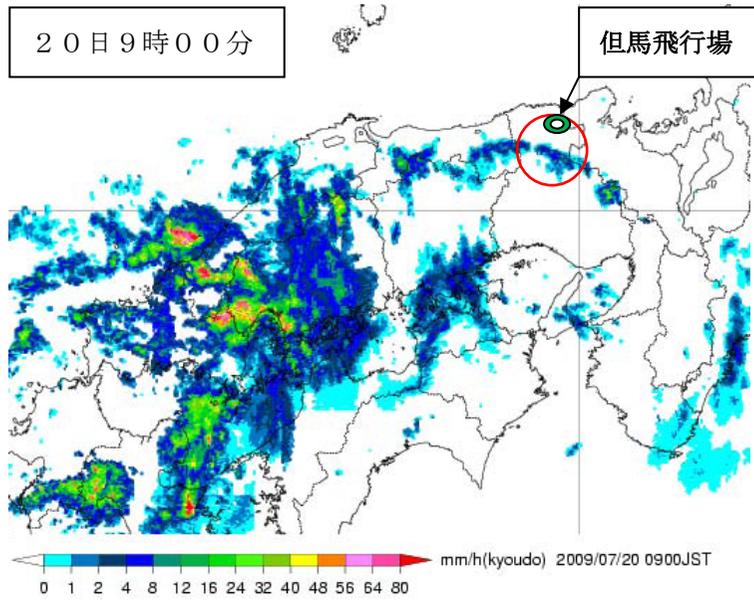
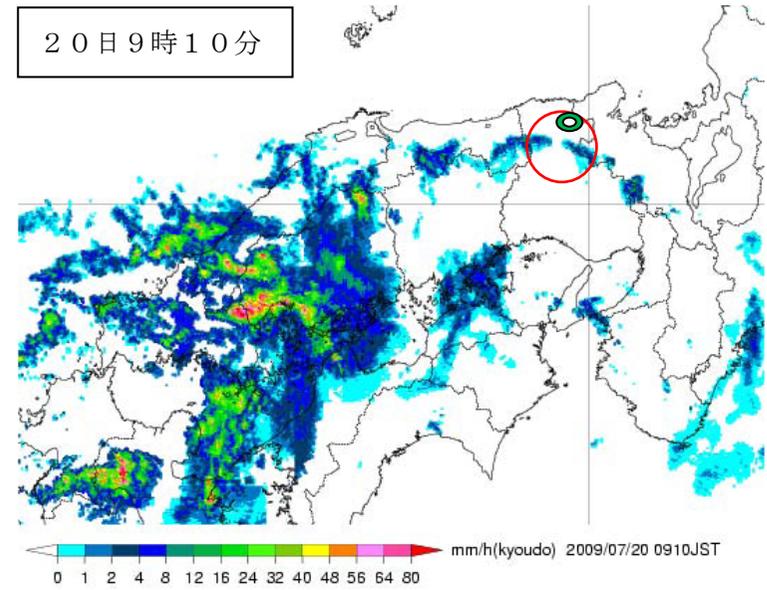
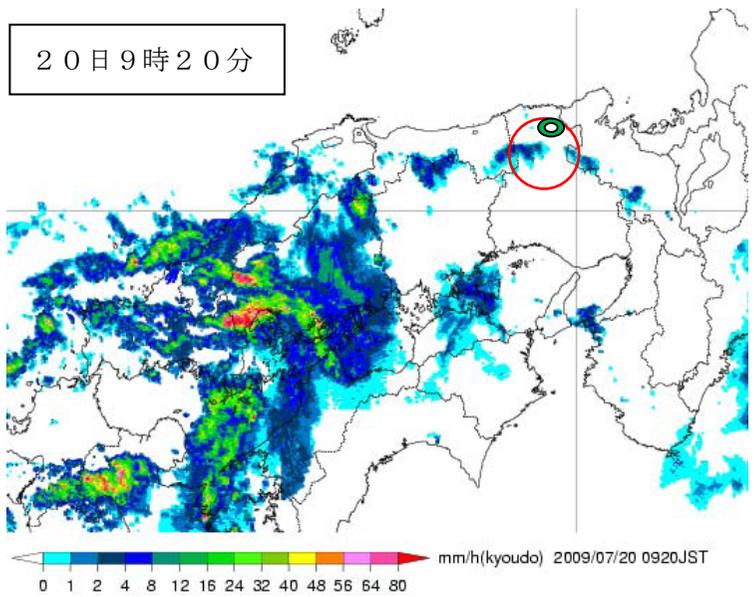
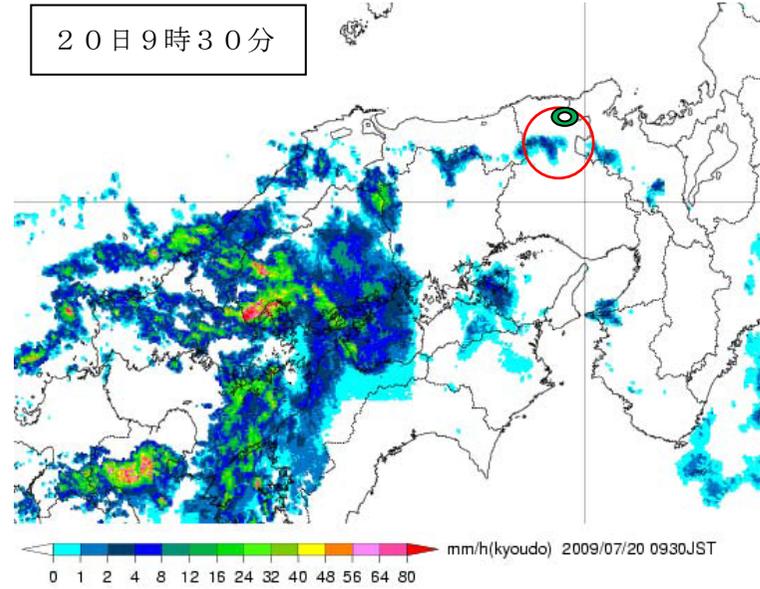
付図4 レーダー・エコー図

事故発生当日のレーダー観測データ・エコー強度(以下「レーダー・エコー図」という。)を見ると、山口県を中心として積乱雲によると思われる強いエコー域が観測されているが、鳥取県から兵庫県にかけての日本海側はエコーは毎時6mm以下の比較的弱いものであった。同機が大阪FSCとの交信を開始するころから事故が発生したと考えられる時間帯のレーダー・エコー図によると、9時00分にはエコー強度が弱以下(1時間あたり0~4mm)のエコー域が、但馬飛行場の南15km付近に東西に帯状にあり、ゆっくりとした速度で東側に移動していた。機長がフライトサービスに交信を開始した9時20分ころには、但馬飛行場の真南にあったエコー域は一時的に消滅し、レーダーに映らない程度の弱いものになっていた。その後、同機が山に衝突したと推定される9時30分ごろ再び但馬飛行場の南側から事故現場である南東側にかけて、西側からエコー域が移動していた。同エコーの雲頂高度は約6~8kmであった。

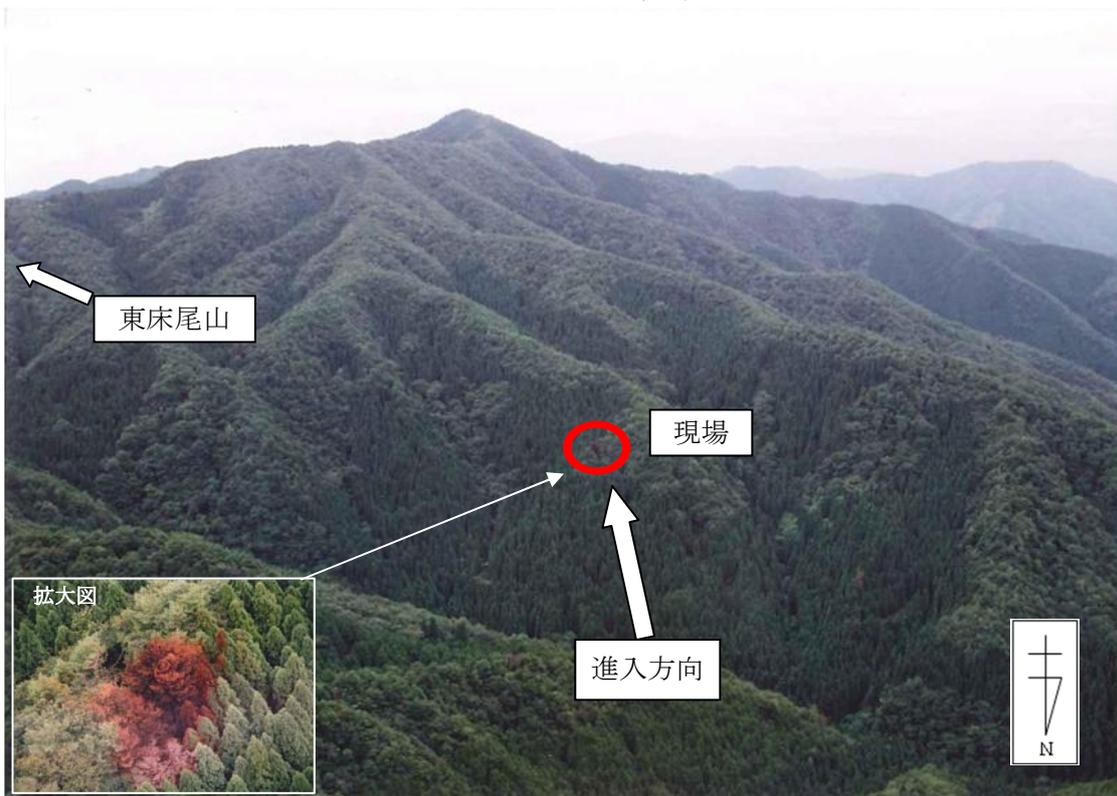
写真1 事故現場

本事故の発生場所は、兵庫県豊岡市出石町の東床尾山の西側斜面の標高519 m（約1,700 ft）（北緯35度25分12秒、東経134度53分52秒）で、発生時刻は9時30分ごろであった。

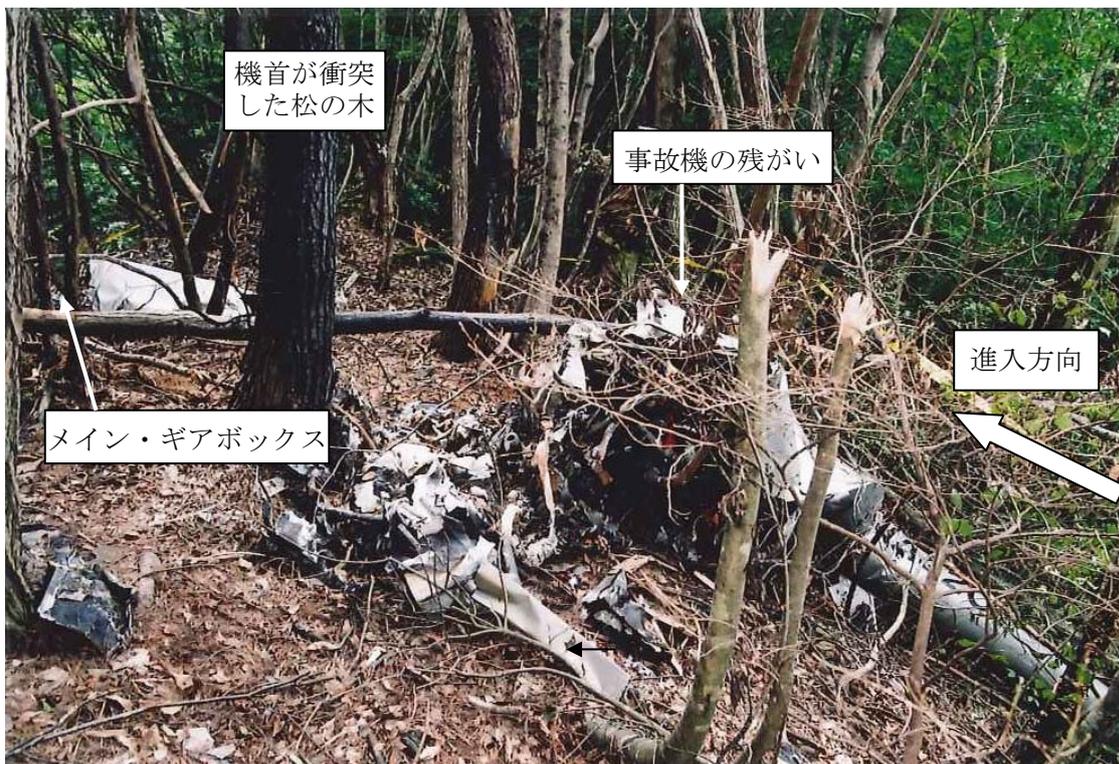
写真2 事故機の残がい

胴体	全体的に破断及び損傷、一部焼損
メイン・ローター・ブレード	2枚とも破断
テール・コーン	破断、脱落
テール・ローター・ブレード及び尾翼	破断、脱落
降着装置	破断
操縦系統	破断

全体が原形を留めないほど大きく損壊し、火災により機首部は焼損し、一部は焼失していた。

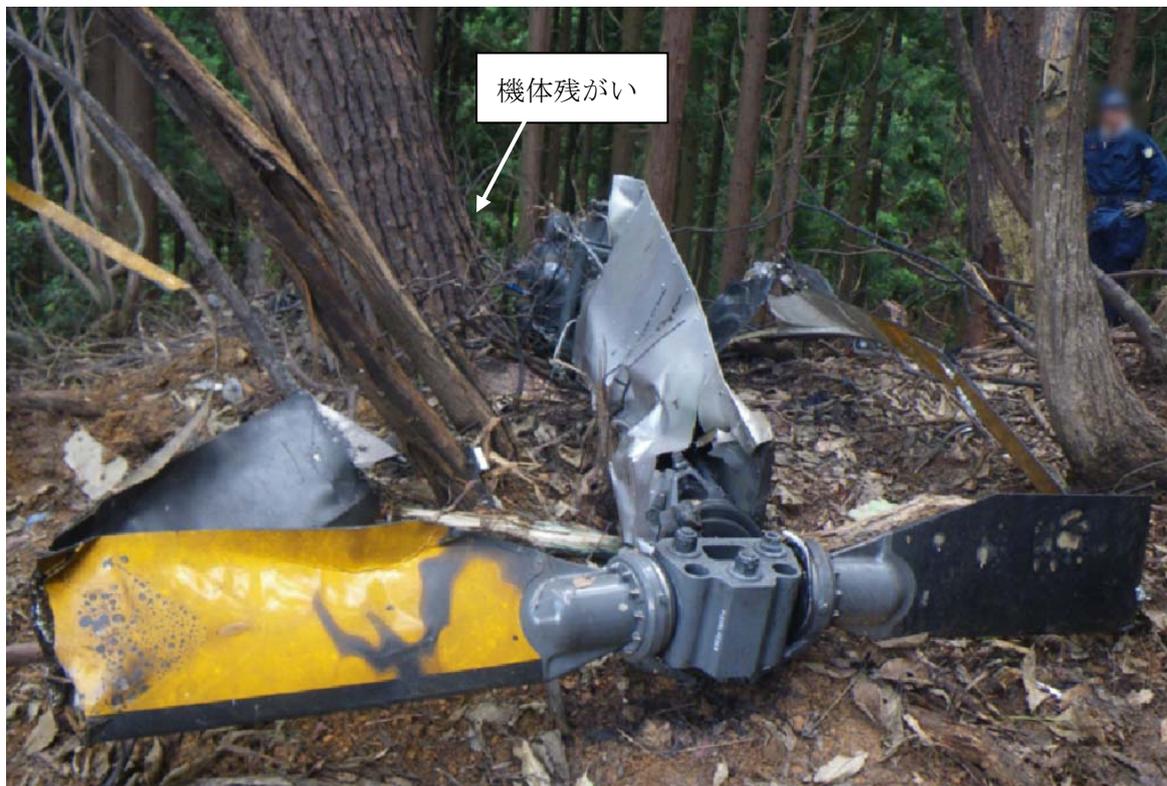
写真4 メイン・ローター・ブレード

赤ブレードは、付け根から180cmの位置で屈曲していた。

黒ブレードは、付け根から65cm及び235cmの部分で屈曲していた。

両ブレードとも一部ハニカム構造部分が破断分離していた。

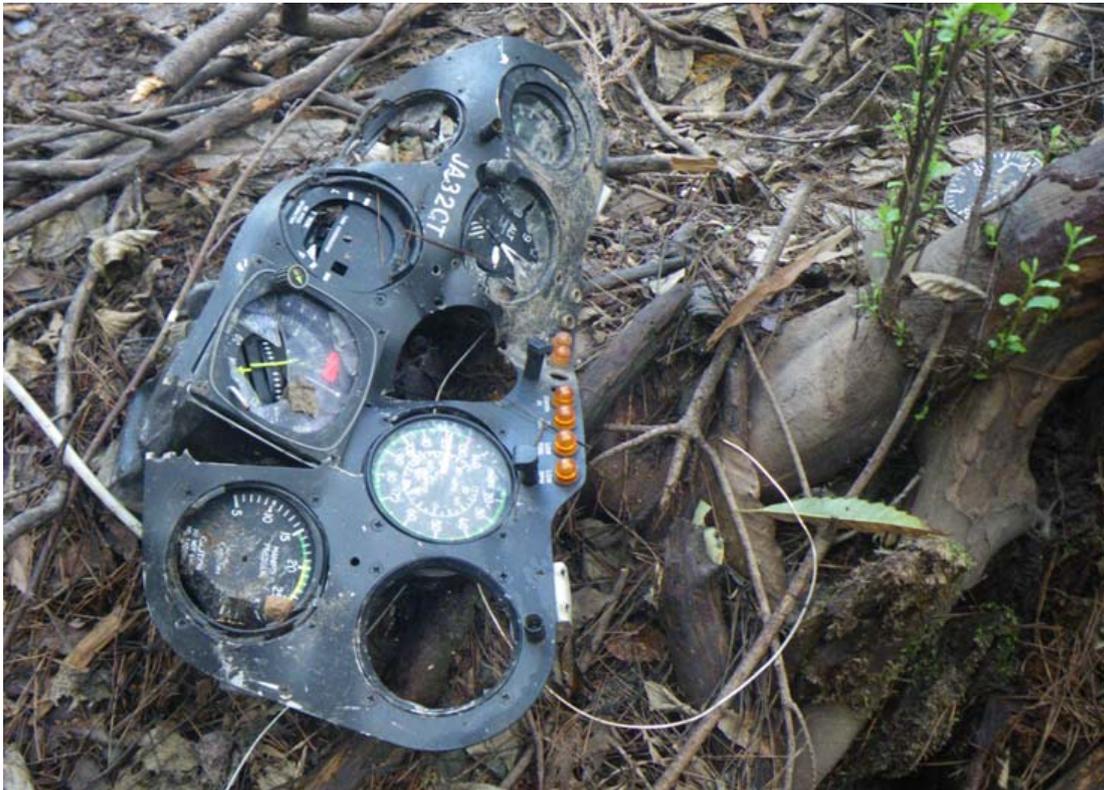
写真6 計器盤

損失部品はなく、その指示値は122ktであった。

気圧補正值が29.74 inHg、百針が40ft付近、千針が1,900ft付近を指示していた。

計器には上下左右の圧縮の力がかかっていたが、指示は、左バンク 20° 、ダイブ 5° であった。

ダイヤルの打痕と台座の位置から指示は 250° と推定された。

機構部の損傷が激しく、指針も破損して変形しており、ムーブメントも自由に動くことから事故時の状態を保持していなかった。しかし、指針は90%RPMを指示していた。

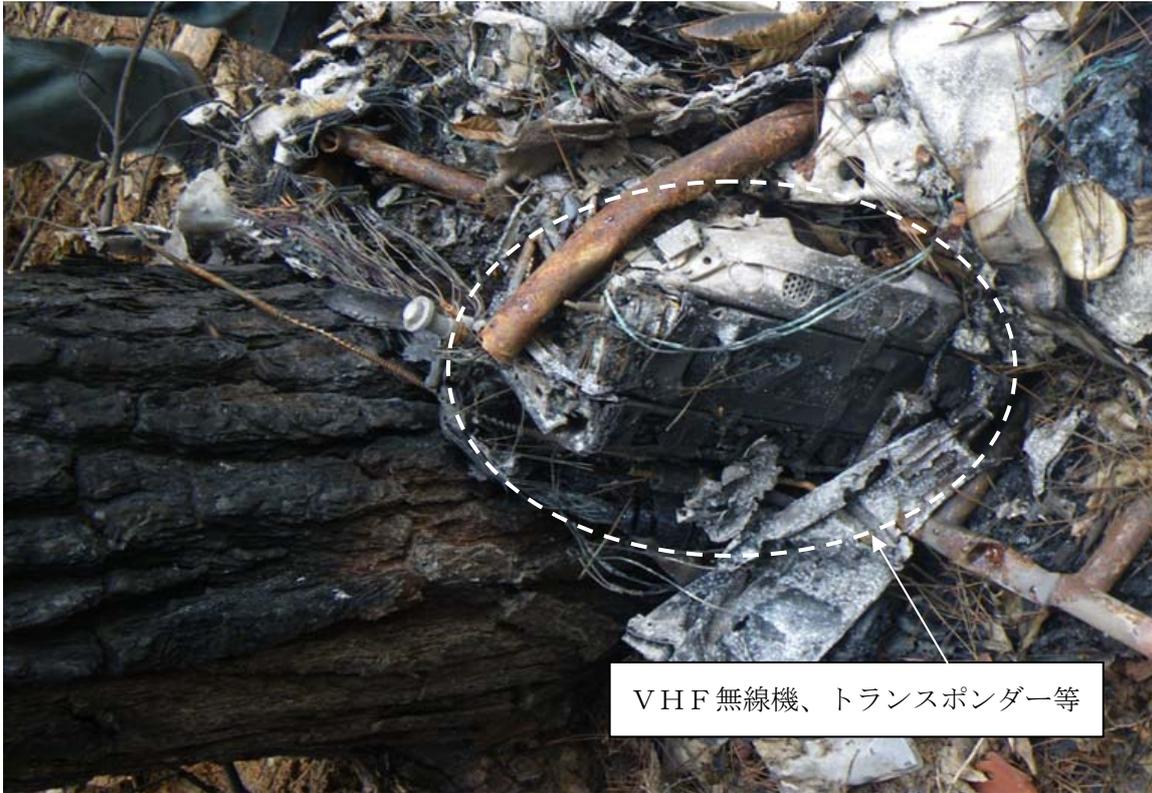
写真7 無線機器

本体内部はディスプレイに液晶漏れの形跡が見られるものの、各基板には顕著な損傷は見受けられなかったことから、外部電源を接続して起動したところ、スイッチ部はONとなることが確認できた。しかし、メイン・プロセッサの不作動によりディスプレイは表示されず、事故時の表示状態を再現することはできなかった。

事故時の衝撃により本体下部の損傷が著しく、液晶パネル、アンテナ、操作ボタン等が損傷していたが、火災による焼損はなかった。また、内部の基板にも外見上顕著な損傷は見受けられなかったことから、本体の修理を行った後、内蔵メモリーから航跡データの抽出を行った。

前面及び操作表示部の損傷が著しく、内部のアンテナ及び基板ともに損傷があった。当装置には記録機能がないことから、事故前に受信した他機の位置情報は残されていなかった。

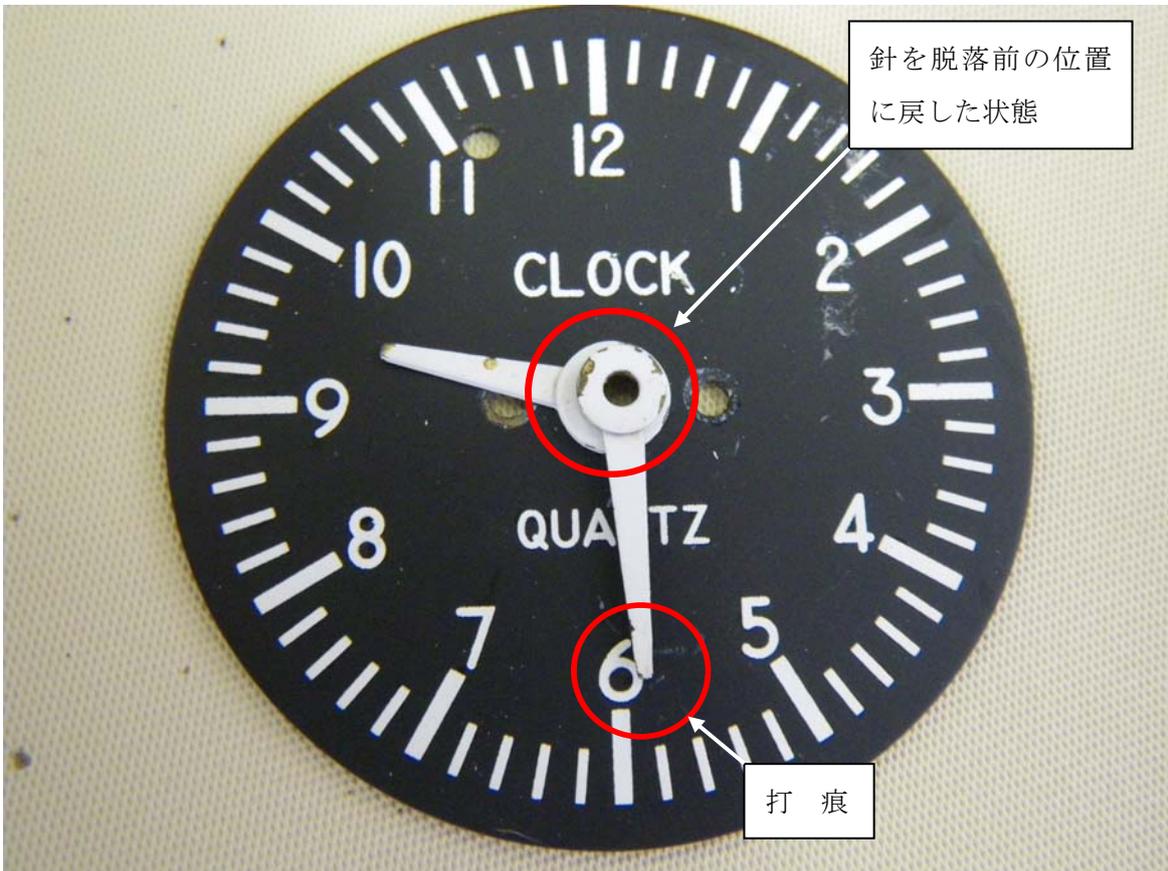
写真8 時計とその指針

指針が内部で脱落していた。ダイヤル面の汚れや傷と指針に残された打痕と傷を組み合わせ、針を脱落前であったと思われる位置に戻したところ、時刻は9時30分ごろを示していた。

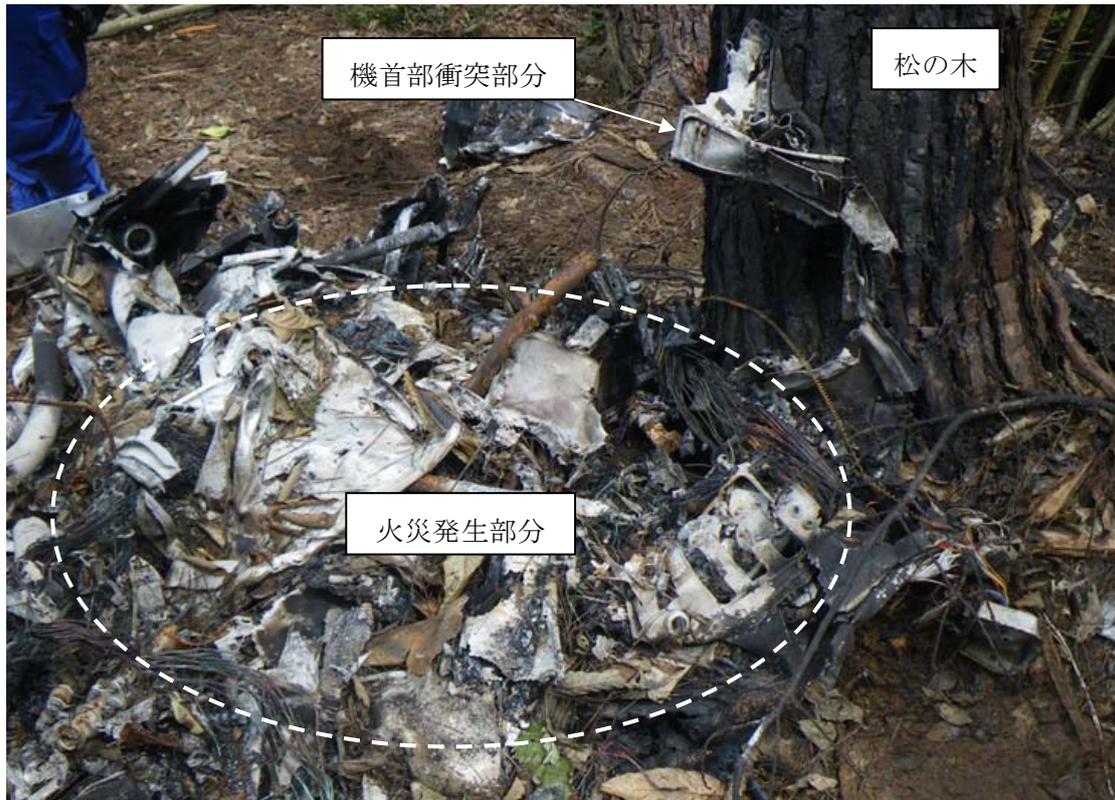
写真9 衝突した松の木

同機は地面と衝突した際に機体前部が破断し、機長及び同乗者が機体前部とともに衝突の衝撃で投げ出され、機体前部がその衝突した位置の前方にあった直径約30cmの松の木に衝突し、同乗者が機首左前方に、機長が尾根を越えたところに投げ出さ

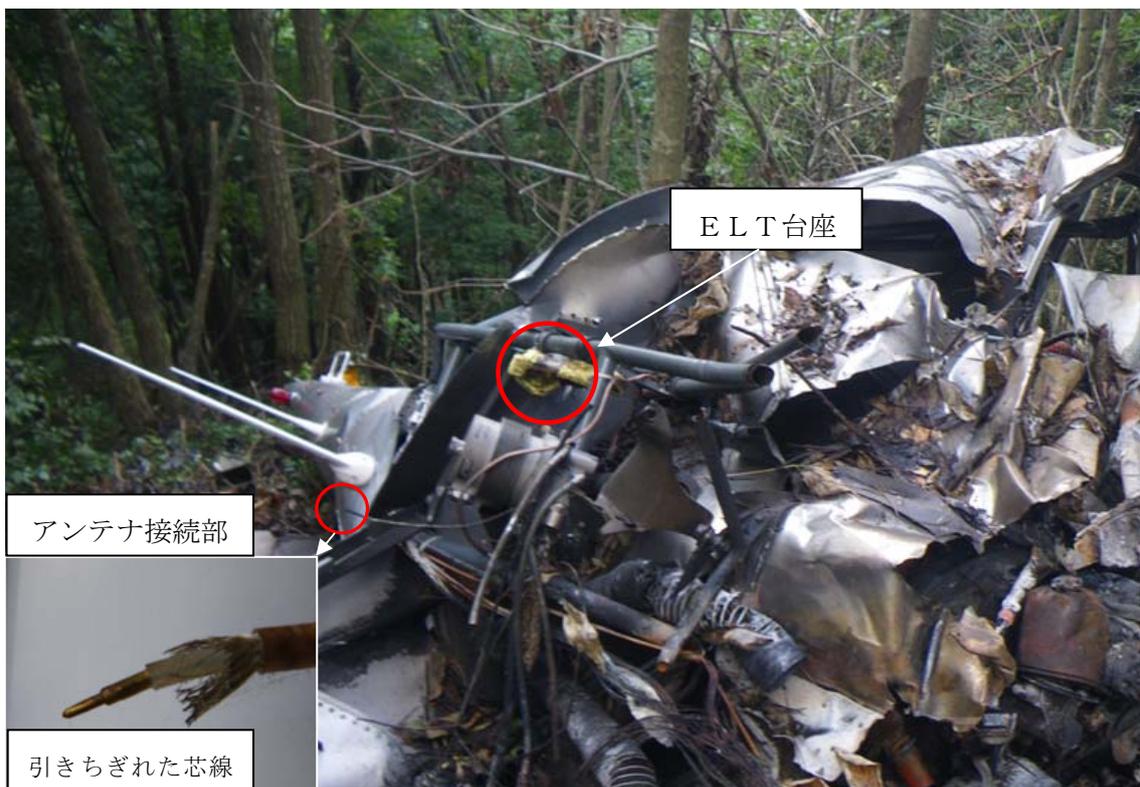
写真10 E L T

同機には航空機用救命無線機（以下「ELT^{*1}」という。）が搭載されていた。ELTは本体とアンテナ間を接続しているケーブルの芯線がアンテナ接続部のコネクタ側で引きちぎれていた。また、ELT本体は焼損しており、バッテリー等の状況を確認することはできなかった。なお、事故発生時間帯には捜索救助衛星（コスパス・サーサット）及び周辺を飛行していた航空機による遭難信号の受信はなかった。

E L Tは、墜落時の強い衝撃で作動し、緊急信号を発するようになっているが、同機は、機首部から地面に衝突しているにもかかわらず、同機からの緊急信号は受信されていなかった。このことについては、2.9.2(1)に記述したE L T本体とアンテナ間を接続するケーブルのコネクター部分の損傷状況から、同機が山と激突した際に同機のE L Tアンテナ付近の部位が破壊され芯線が引きちぎれたことにより、緊急信号が発信されなかったものと推定される。なお、ケーブルが切断された場合であってもE L Tが作動していれば、焼損するまでの間、微弱な信号が出ていた可能性が考えられる。

2.9.2(2)に記述したように米国連邦航空局の規則等では、E L Tへの被害が最小となる位置に設置すべきであるとしている。しかしながら、同機のような小型の航空機の場合には、構造上設置位置が限定されることからすべての形態の事故に対してE L Tを保護することはできないものと推定される。また、本事故のように航空機が高速で山に激突しメイン・ギアボックスが破断して脱落するというような事故については、E L Tアンテナも損傷を免れ得なかったものと考えられるが、一般的にE L Tの設置にあたっては、送信機のみならずそのアンテナの設置位置についても、墜落時
