航空事故調査報告書

II 独立行政法人航空大学校所属 JA4165

所 属 独立行政法人航空大学校
型 式 ビーチクラフト式A36型
登録記号 JA4165
発生日時 平成21年10月30日 15時29分ごろ
発生場所 鹿児島空港滑走路上

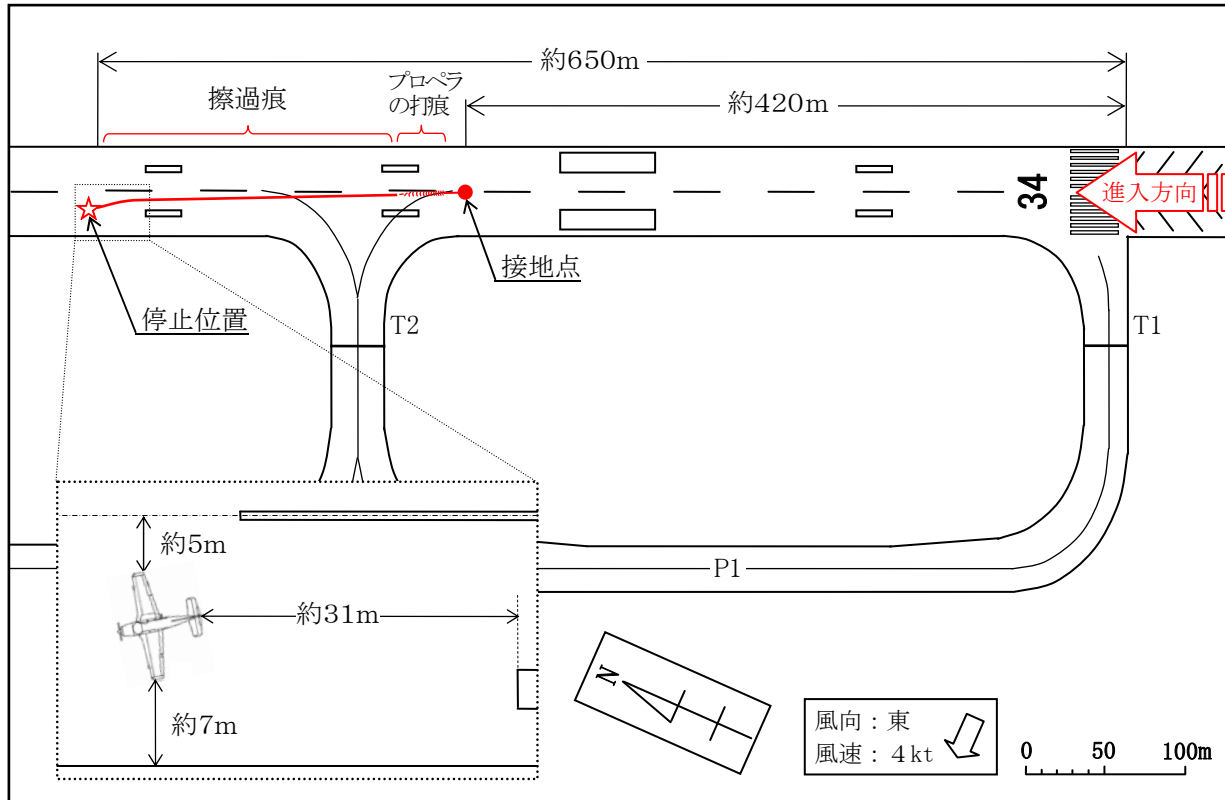
付図2 事故現場見取図

機は滑走路34の進入端から約650m、中心線の左側約5mの位置に、機首を左に約10°偏向し、かく座して停止していた。同機のプロペラの打痕と胴体接触による擦過痕が滑走路34の進入端から約420mのほぼ中心位置から始まり、徐々に左にそれながら同機が停止した地点まで約230mにわたり残っていた。また、損傷した衝突防止灯や脚格納扉等のプラスチック片、金属片が散乱していた。

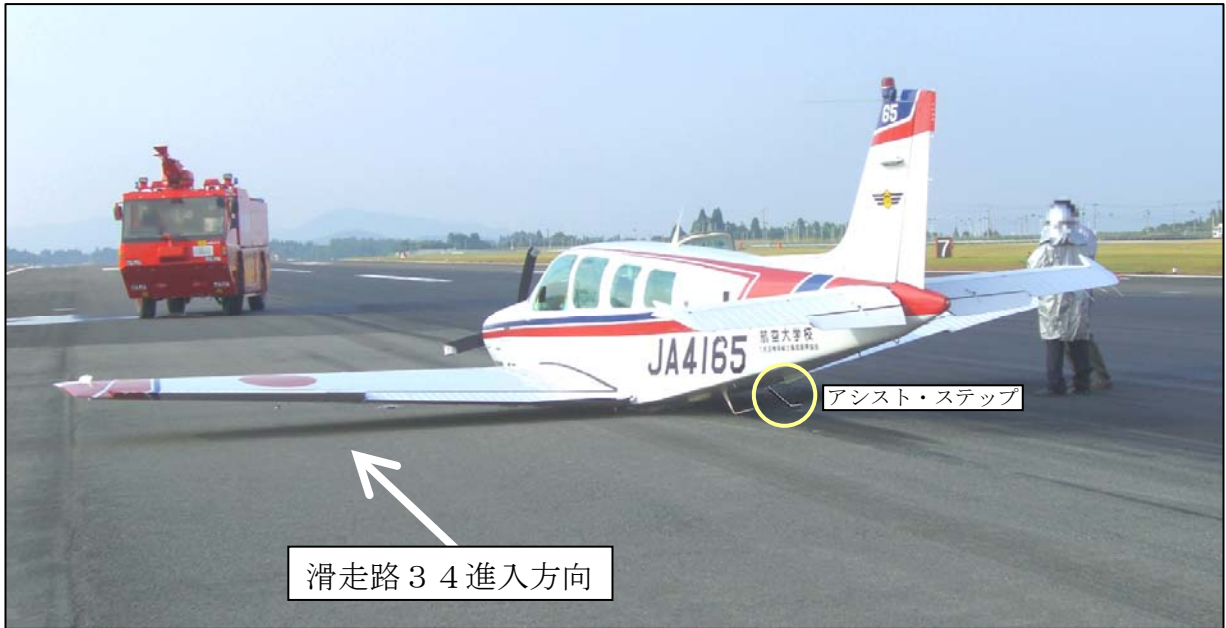
写真1 事故機

2.1(2)の口述より接地まで脚は出ていなかったものと推定されるが、主脚の内側格納扉には、2.8.2(4)に記述したとおり擦過痕があった。これについては、格納扉が閉じた状態では擦過痕はつかないこと、胴体着陸時には写真1のとおり機体右側にアシスト・ステップがあるので機体右側が高くなり、左に傾いた状態となること、写真3のとおり右側よりも左側の損傷が激しいこと、及び格納扉は脚の作動中でしか開かないことから、胴体着陸後に滑走路を機体が左に傾いた状態で滑走している最中に、脚が下げ動作状態になったことによるものと推定される。

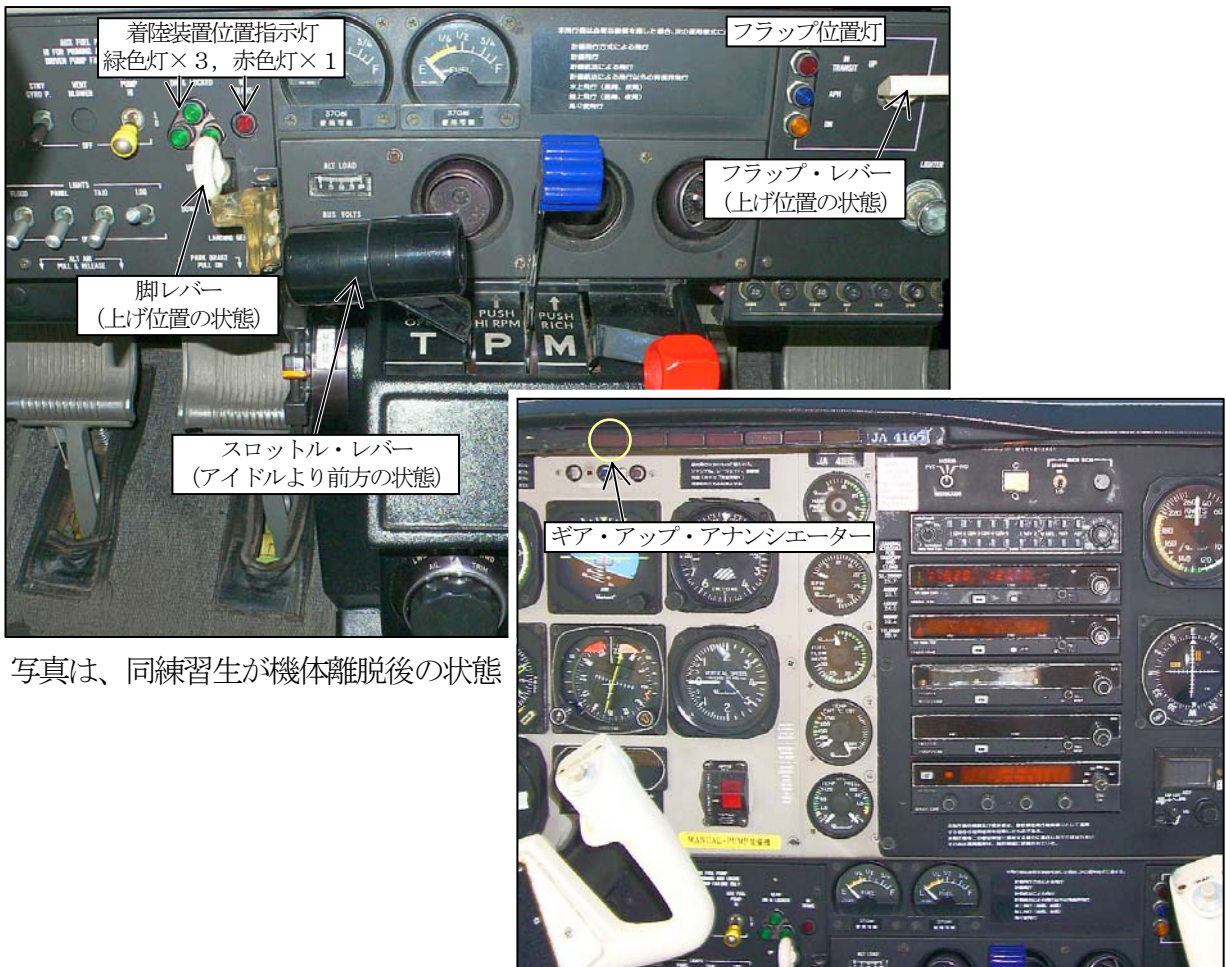
写真2 操縦室計器盤

なお、格納庫に保管された同機の操作装置等の状態は、スロットル・レバーはアイドル位置より前方で、フラップ・レバーと脚レバーは上げ位置にあり、マスター・バッテリー・スイッチはオフであったがグラウンド・コミュニケーション・スイッチはオンとなっており、無線電話の周波数は同空港のタワーを選択していた。

写真は、同練習生が機体離脱後の状態

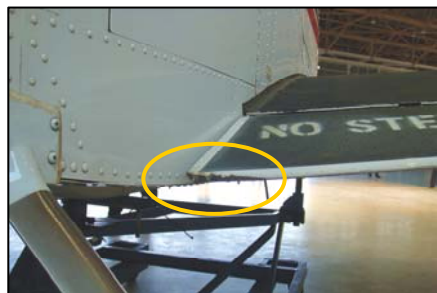
左右フラップの内側後縁部が摩耗及び変形していた。左翼の下部に取り付けられているピトー管が根元部から変形していた。

右翼フラップ損傷

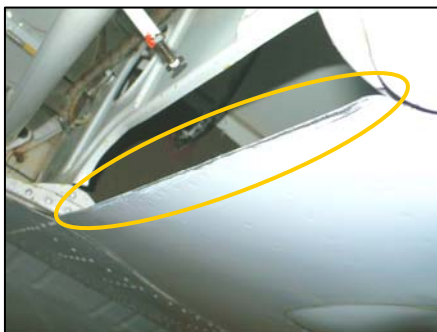
左右の主脚の内側格納扉の外端部及び左側の主脚の内側格納扉の突起した部分が摩耗及び変形していた。

右主脚格納扉損傷

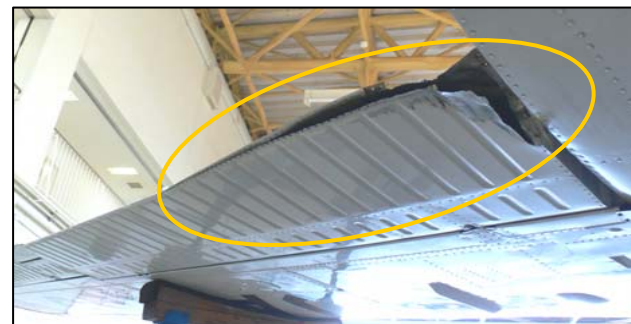
左翼フラップ損傷

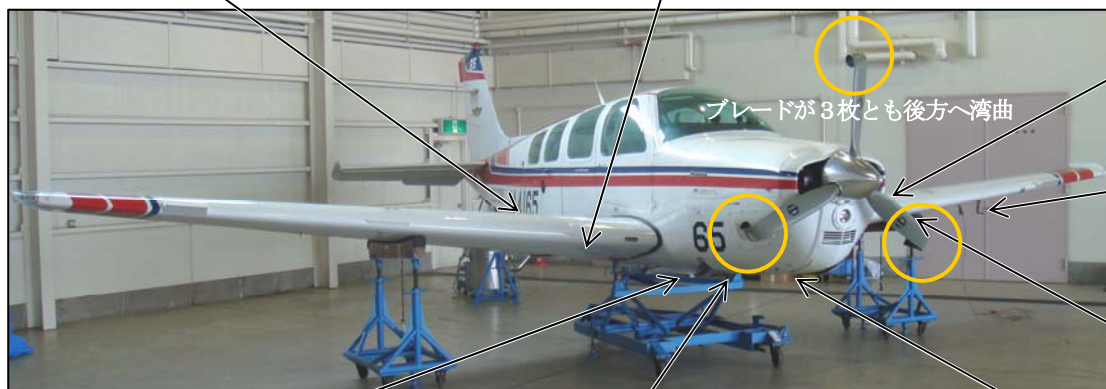
ブレード先端が3枚とも後方に湾曲していた。

ブレードが3枚とも後方へ湾曲

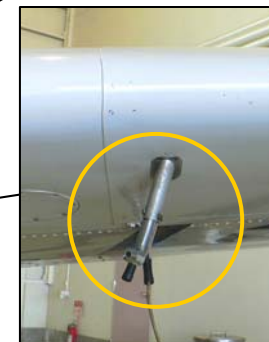
ピトー管変形

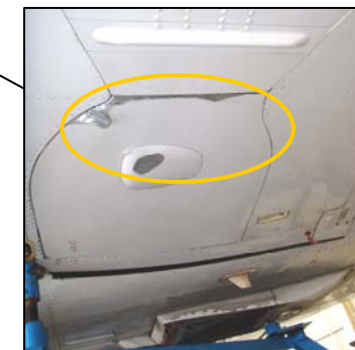
左主脚格納扉損傷

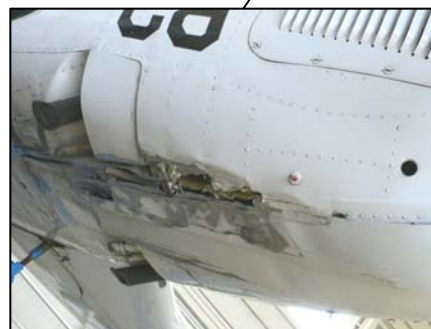
胴体中央の右下に装備されているアシスト・ステップ、胴体下面に装備されているエアコンのコンデンサーの下面及びDMEアンテナの下部は摩耗し、衝突防止灯は損傷していた。

衝突防止灯及びエアコン
コンデンサー損傷

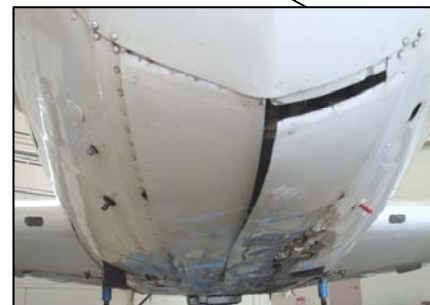
前方胴体下面は、前脚格納室から主翼付根にあるエアコン・コンデンサーにかけて、機体外板が摩耗し、機首キール構造も一部摩耗していた。

左右の排気管が変形し、先端が摩耗していた。

キール部及び排気管損傷

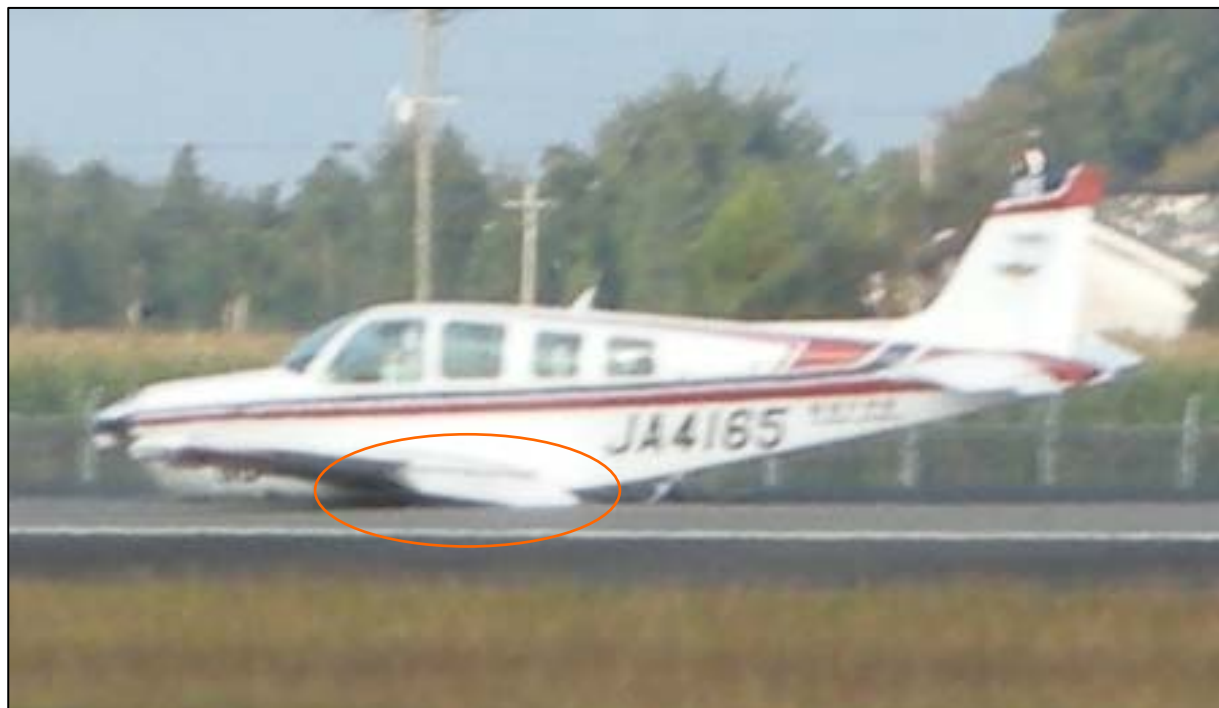
15時30分頃（機体停止直後）

事故発生直後の同機が停止した際に、滑走路横の格納庫で機体整備を行っていた整備士により撮影された写真では、フラップ位置はフルダウンであったが、その後に撮影された写真ではフラップ位置はアップとなっていた。

フラップ位置はフルダウン

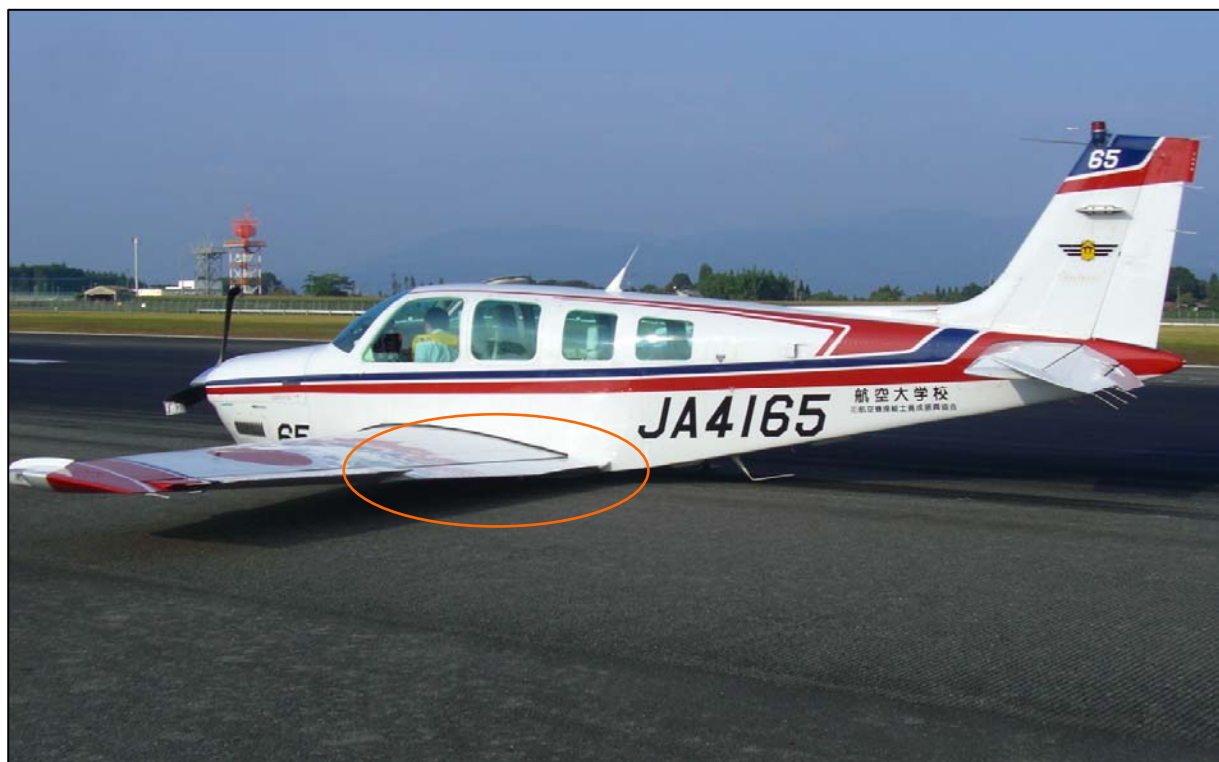
15時40分頃

また、フラップについては、写真4よりフラップ位置がフルダウンからアップに変化していることから、同練習生は機体停止後、フラップ・レバーを上げ位置に操作したものと推定される。

マスター・バッテリー・スイッチをオフとする前にフラップ・レバーや脚レバーの操作を行うことは、フラップや脚を作動するモーターを駆動させることになり、もしも燃料漏れを生じていた場合には着火源となり極めて危険であることから、このような操作は行うべきではない。

フラップ位置はアップ
