AA2011-3

航空事故調査報告書

I 個 人 所 属 JA80DG

所 属 個人
型 式 ディー・ジー式DG-800B型（動力滑空機、単座）
登録記号 JA80DG
発生日時 平成22年6月24日 14時00分ごろ
発生場所 鳥取県東伯郡北栄町

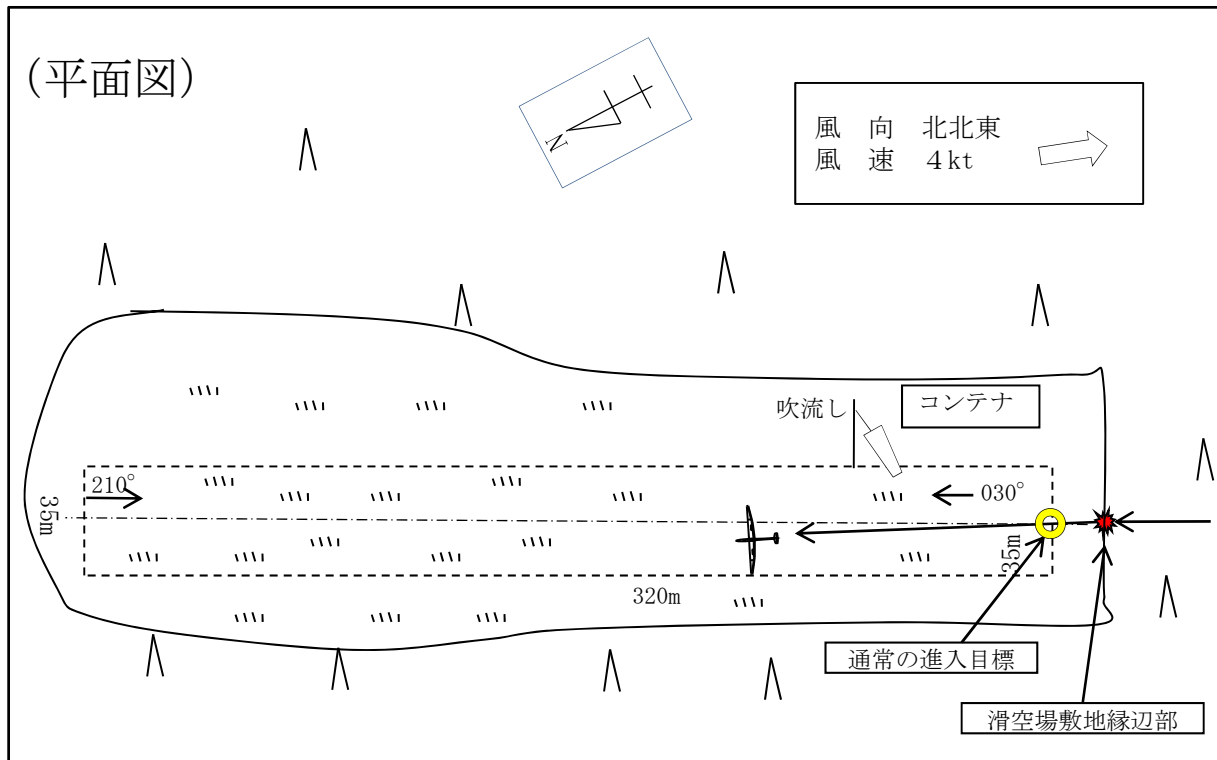
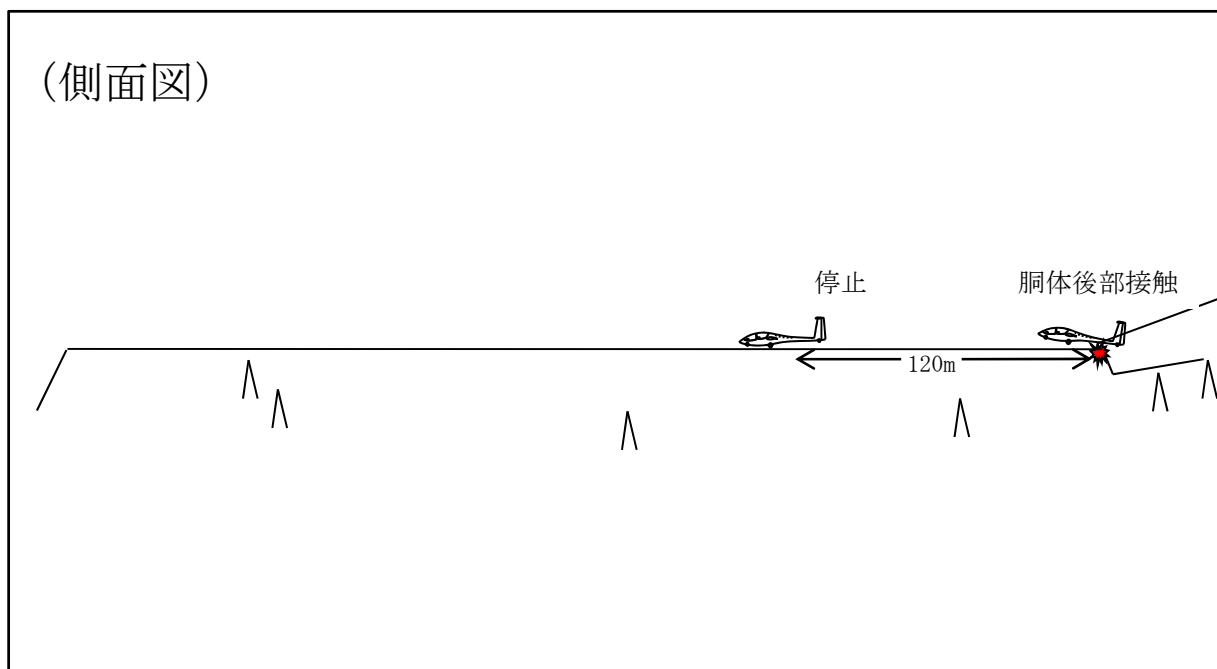
付図2 推定飛行経路図及び事故現場見取図

同機が進入した側の敷地の縁辺部は、同滑空場の平地部分と台地の急斜面が交わる角ばった縁になっていた。台地の法面となる急斜面の高さは約4mで、この段差から先の地形は、南側に行くに従って緩やかに高くなっていた。

調査を行った時点では、機長が大きな衝撃を感じたと述べている縁辺部に機体と接触した痕は残っていなかった。ただし、縁辺部の中央部から敷地の中に約7m入った地点に風防の破片が落下していた。

機体が停止したと機長が述べている地点は、離着陸帯となる平地部分の中心線から左側に約3mに寄った地点で、縁辺部から敷地内に約120m入った地点であった。

胴体後部下面の亀裂は、胴体後部が敷地縁辺部と接触したことにより生じたものと推定され、側面の3箇所の亀裂の位置は胴体下部に発生した亀裂の前後方向でほぼ中央部分に集中していることから、この付近が最も強く接触したものと推定される。

落下していた風防の破片の位置は、胴体後部が敷地縁辺部に接触した場合にほぼ操縦席の位置に該当する。このことから胴体後部が接触の後、その反動で前のめりになって機首が下がったことにより機長の頭部（ヘッドセット）が風防に当たり、この一部を破損させたものと推定される。

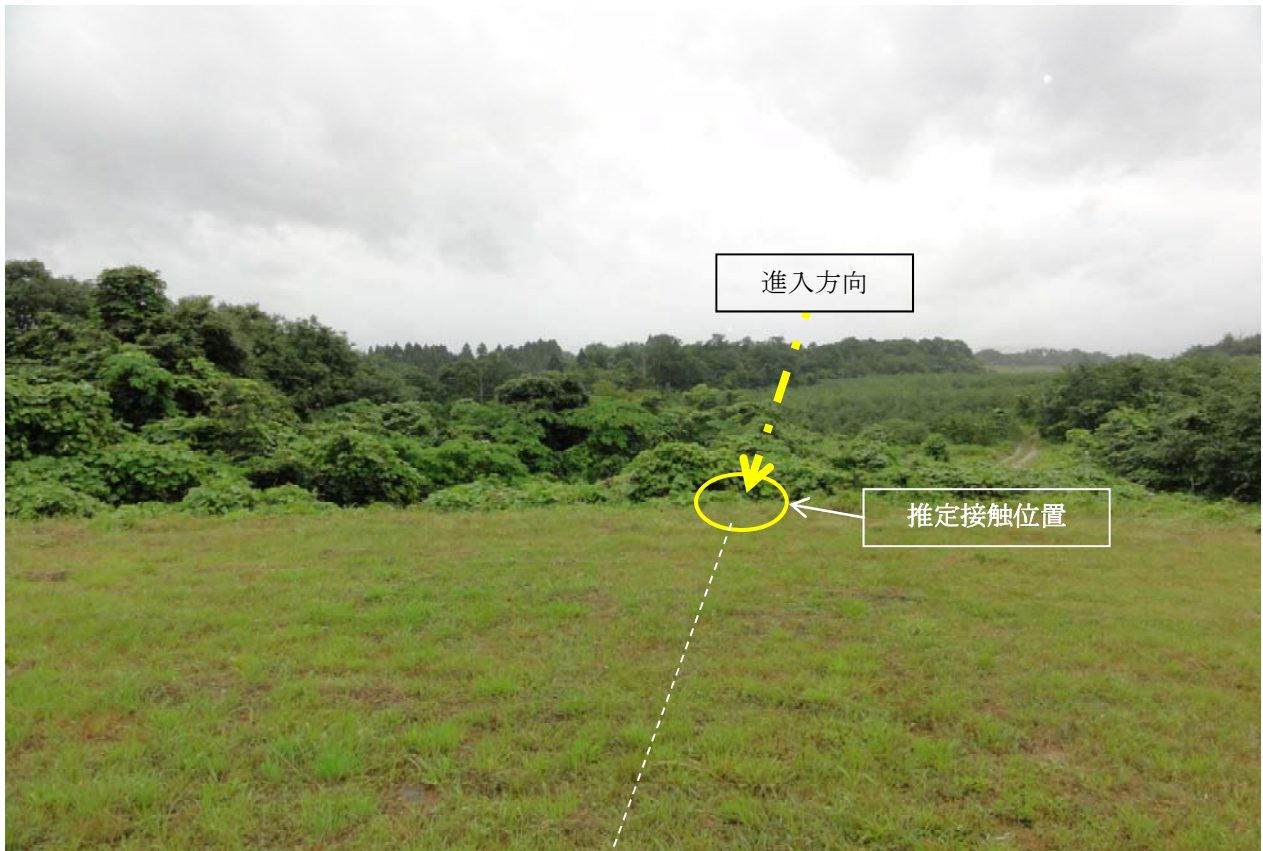
写真 1 - 2 事故現場（進入方向）

同滑空場の平地部分のうち、南側の約1/3には草が少ないが、それ以北は草が多く、離着陸帯の中心線から左右約8m以上の部分の草丈は約30cmまで伸びている部分もあった。

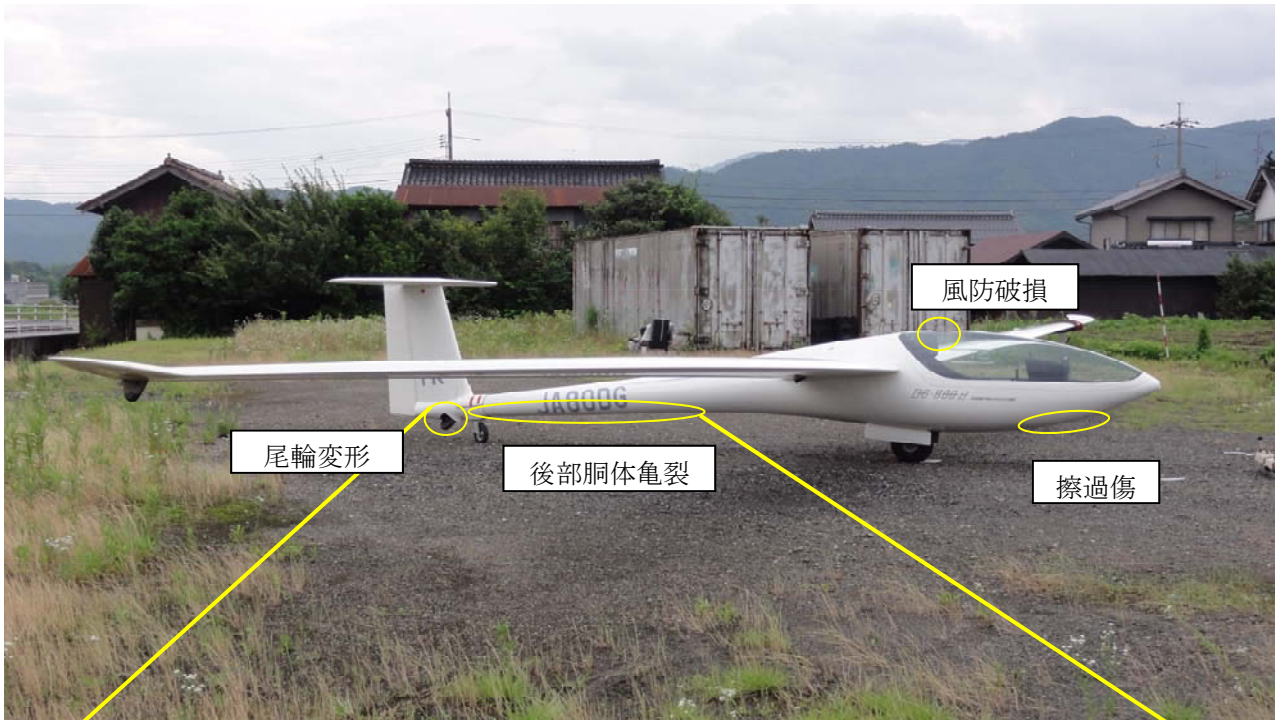
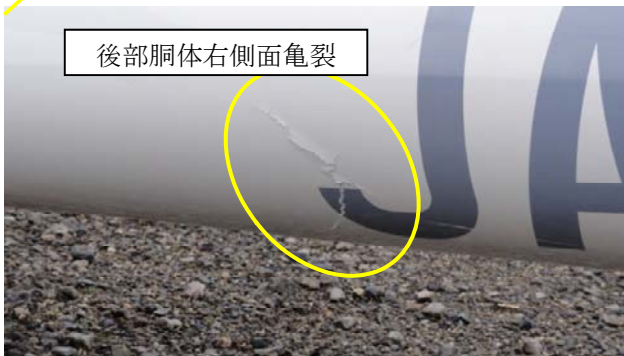
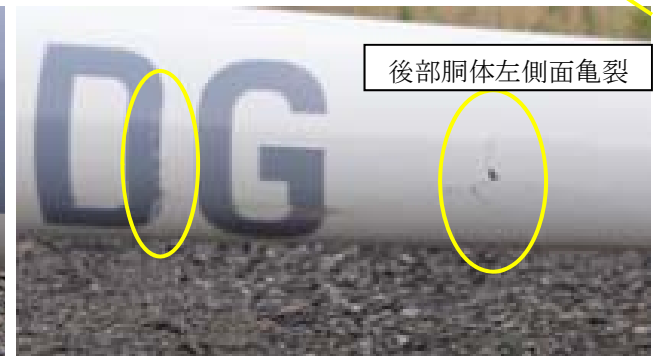
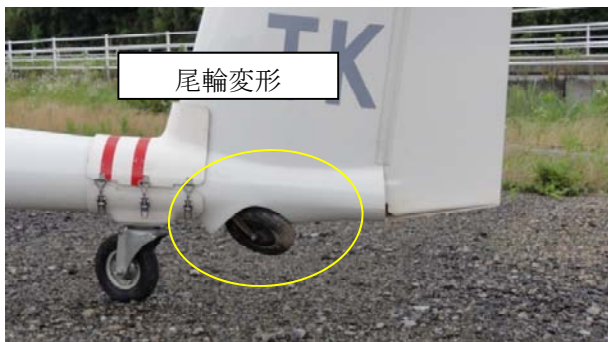
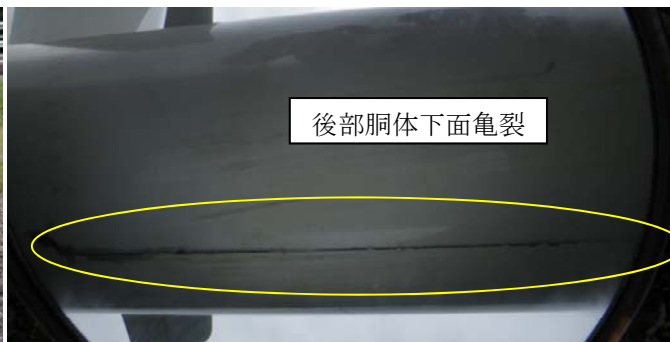
写真2 事故機

- (1) 機首下面の擦過傷
- (2) 風防の一部 (操縦席の上方) に円形の破損
- (3) 胴体下部に亀裂 (幅約 1 cm、長さ約 2 m)
- (4) 胴体後部側面に亀裂 3 箇所 (幅約 1 cm、長さ 1 5 ~ 2 0 cm)
- (5) 尾輪取り付け軸の変形

操縦系統は、取り付け軸 (Tailwheel fork) が変形して胴体に固着した尾輪に連動しているラダー系統が不作動である以外、異常は認められなかった。

機首下面の擦過傷は、胴体後部が敷地縁辺部に接触し、機首が下がりながら大きな衝撃音を持って機体が接地した際に機首下面を地面に接触させて生じたものと推定される。

同種事故の再発を防止するため、エンジンによる降下率の制御ができない滑空機においては、進入目標を安全上、十分に余裕をもった滑空場敷地内に設定する必要がある。また、進入中は、適切なグライドパスの維持に努め、これから偏移した場合は、早期に察知し、エアブレーキを適切に使用して修正する必要がある。さらに、進入目標に近づいたところで静かに引起しを開始し、接地時には機首を水平にして地面と平行になった状態で主車輪から緩やかに接地する必要がある。
