# 航空事故調査報告書

I オールニッポンヘリコプター株式会社所属 JA31NH

I オールニッポンヘリコプター株式会社所属 JA 3 1 NH

所 属 オールニッポンヘリコプター株式会社  
型 式 ユーロコプター式EC135T2型（回転翼航空機）  
登録記号 JA31NH  
発生日時 平成19年12月9日 10時53分ごろ  
発生場所 静岡県静岡市葵区南沼上あおい みなみぬまがみ

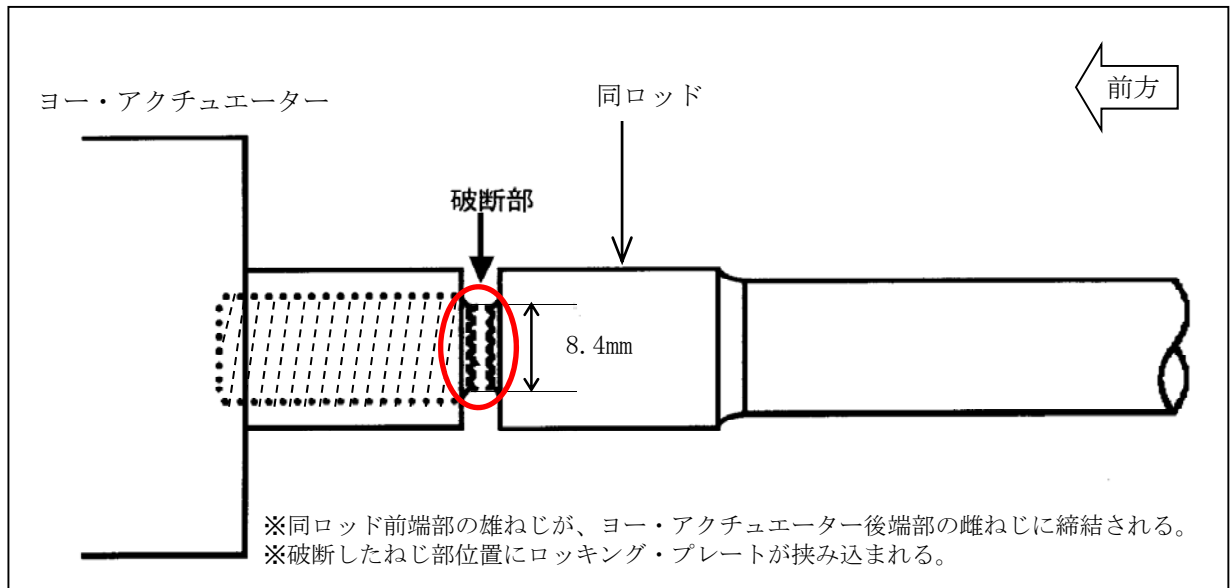
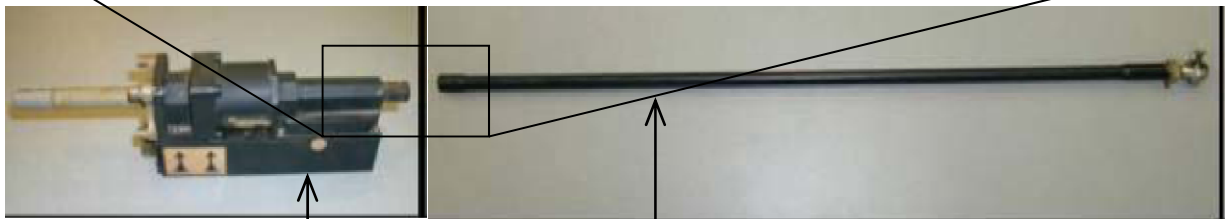
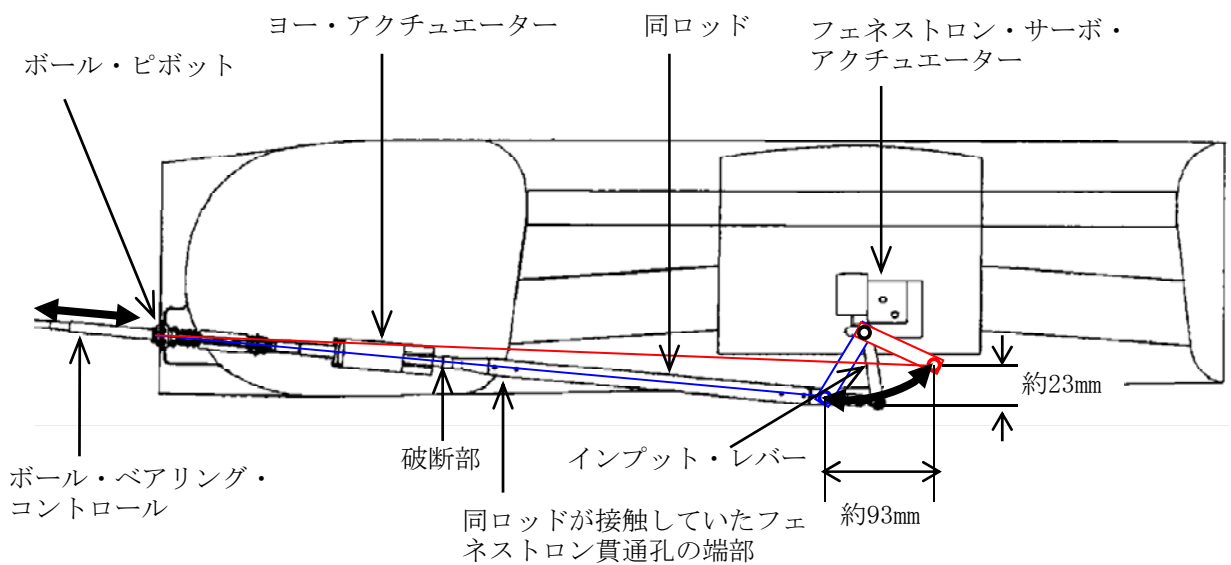
付図4 同ロッドの破断部及び作動範囲

同ロッドは、ねじ部で破断しており、ロッキング・プレートは発見できなかった。

- (1) 以下の理由から、フェネストロン・サーボ・アクチュエーターのインプット・レバーは、同ロッドの破断後、TRピッチ角が最低ピッチ角である最後方位置まで変位し、その位置にとどまっていたものと推定される。
  - ① 2.1.2に記述したとおり、同乗整備士は、突然、同機が揺れ始めた後、やがて、同機は機首を右に偏向し左に傾いた姿勢になったと述べている。
  - ② 2.6.6(5)に記述したとおり、フェネストロン・サーボ・アクチュエーターのインプット・レバーは左側に突き出ており、後方側に変位したときにTRブレードは低ピッチ角となる。
  - ③ 2.12.1に記述したとおり、同ロッドの直線の筋状の擦過痕の最後方は、最低ピッチ角の位置から同ロッドの前後方向に約42%に相当する位置であったことから、同ロッドが破断したときのTRピッチ角は、最低ピッチ角の位置から同ロッドの前後方向に約42%高ピッチ側の位置であったものと推定される。また、TRのピッチ角が最低ピッチ角の位置で、同ロッドの塗料が剥げ落ち地金が露出していたことから、同ロッドは、塗料が剥げ落ち地金が露出するまで、TRのピッチ角が最低ピッチ角の位置で、フェネストロン貫通孔の端部に接触したまま、とどまっていたものと推定される。
- (2) 2.12.8に記述したとおり、整備訓練用モックアップ・モデルの油圧システムを作動させて確認したところ、フェネストロン・サーボ・アクチュエーターのインプット・レバーは、極めて軽い力で動き、動き出すと手を離してもそのまま動き続けた。このことから、(1)に記述したように、同ロッドの破断後、インプット・レバーが、TRピッチ角が最低ピッチ角である最後方位置まで変位し、その位置にとどまっていたのは、インプット・レバーが前進飛行により発生する風圧を受けて最後方位置まで変位し、その位置に保持されていた

- ① 同機は飛行中に同ロッドが破断したため、TRの操縦が不能となったものと推定される。
- ② 同機は、同ロッドの破断後に機首を右に偏向した飛行をしていたこと、及び同ロッドの塗装面の痕跡から、同ロッドが破断した後、前進飛行により発生する風圧により、フェネストロン・サーボ・アクチュエーターのインプット・レバーはTRピッチ角が最低ピッチ角である最後方位置まで変位し、その位置に保持されていたものと推定され、TRは機首を右に偏向する推力を発生していたものと推定される。
- ③ 機長は、同機のこのTR故障状態での着陸場として、周辺に広い空域を有する滑走路を有した着陸場を選択せず、飛行計画上の目的地である同社の基地がある同ヘリポートを選択し着陸する判断をした。同ヘリポート周辺の地形は、北側、東側及び西側を低い山に囲まれており南側のみ開けている。同機は、事故時の飛行では同ヘリポートに南側から進入した。
- ④ 同機は、飛行中に同ロッドが破断してから約20分後に機首を右に偏向した姿勢のまま、同ヘリポート手前約800mの進入経路上の事故現場上空付近まで到達した。
- ⑤ 同機は、減速したところ緩やかに右回転に移行し、機首下げ姿勢に移行し高度一定のまま右回転が加速した後、急激に高度を失って墜落した。
- ⑥ 同機がこのような挙動をしたことについては、機長は、減速操作したところ緩やかに右回転に移行したため、復行しようとしてサイクリック・スティックを前方に押し機首下げ姿勢に移行し、コレクティブ・レバーを引き上げてエンジン出力を増加する操作をしたことによるものと推定される。
- ⑦ この操作により、同機は、前進速度が低く垂直安定板による機首を左に偏向する揚力が少ない状態で、エンジン出力の増加によりMR回転の反作用トルクが増加したため、右回転が加速して操縦不能となったものと推定される。
- ⑧ なお、事故後に行った、製造者における飛行調査及び模擬飛行訓練装置に

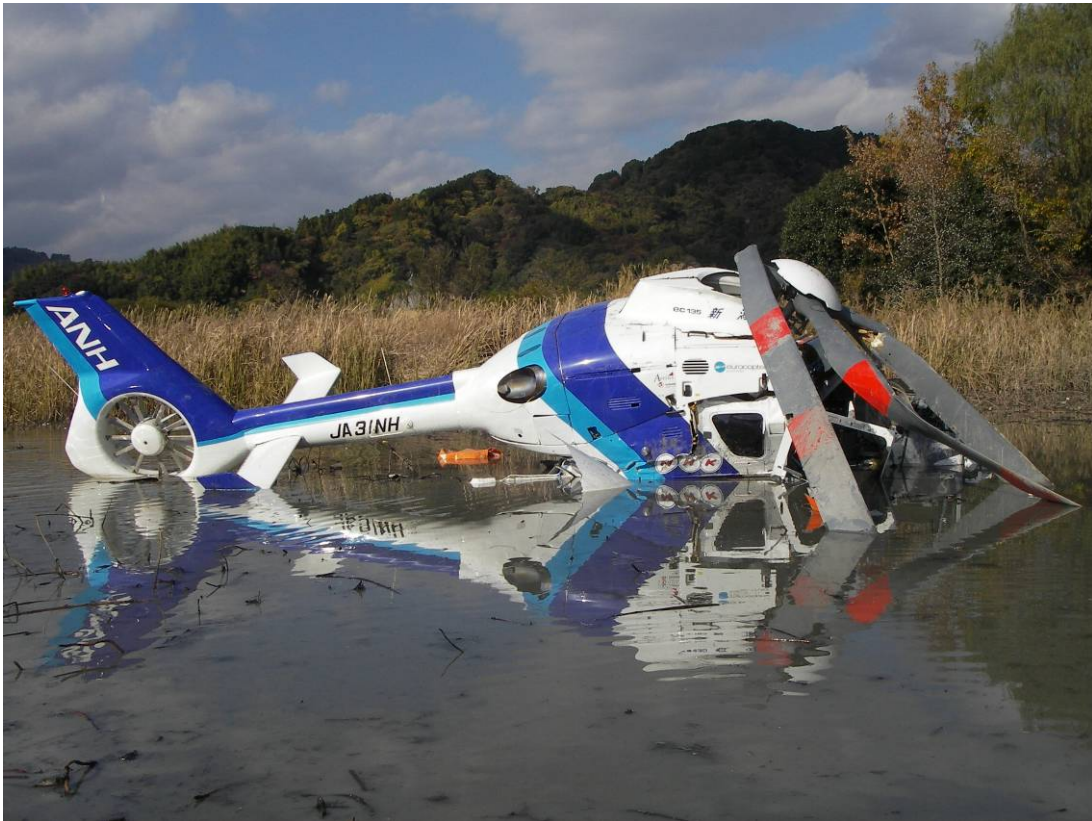
写真1 事故機

胴体は、客室天井、前方窓、ドア、窓枠及びドア・フレーム等の客室の覆いが完全に脱落し、トランスミッション・デッキはメイン・ギアボックスと共に前方に約30°傾斜し、床構造は操縦席の後端付近で前後に破断しており、胴体左右の外板には縦にしわがあり、一部に亀裂があった。

テール・ブームは、胴体への取り付け部から屈曲し、テール・ブーム全体が左へ約30°偏向しており、フェネストロン下部は破損して亀裂があり、穴が開いていたが、その他については目立った損傷はなく、テール・ブームから後方部分の損壊の程度は、胴体の損壊の程度と比較すると相対的に小さかった。

着陸装置は、右スキッドの前方クロス・チューブとの取付部の前側に亀裂があったが、クロス・チューブの変形及びスキッドの左右への開きはなかった。

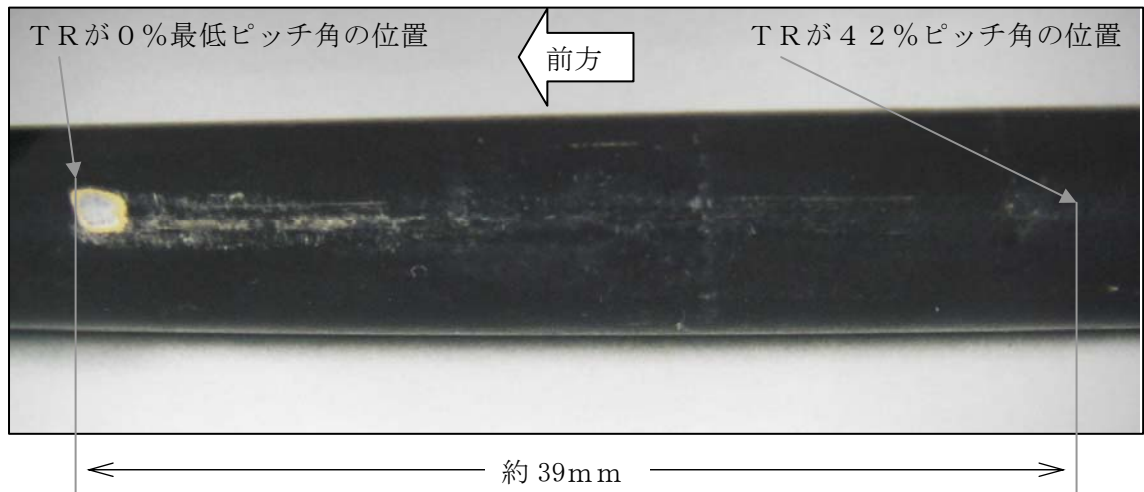
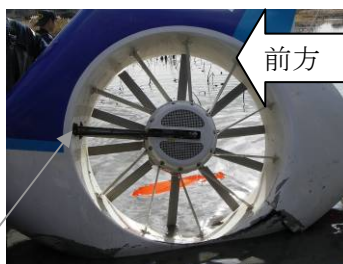
写真2 同ロッドの痕跡

同ロッド破断部の後方下面において、黒色塗装が縦横約3mmの矩形状に剥げ落ち地金が露出し、更にそこから後方へ、幅約3mm、長さ約39mmの直線の筋状の擦過痕があった。同ロッドが接触していたフェネストロンの貫通孔の端部には、同ロッドの黒色塗料が付着し、そこに、同ロッドの地金が露出していた部分の位置を一致させるように、同ロッドの前後方向の位置を整合すると、フェネストロン・サーボ・アクチュエーターのインプット・レバーは、TRピッチ角が最低ピッチ角の位置であった。

同ロッドが接触していたフェネストロン貫通孔の端部

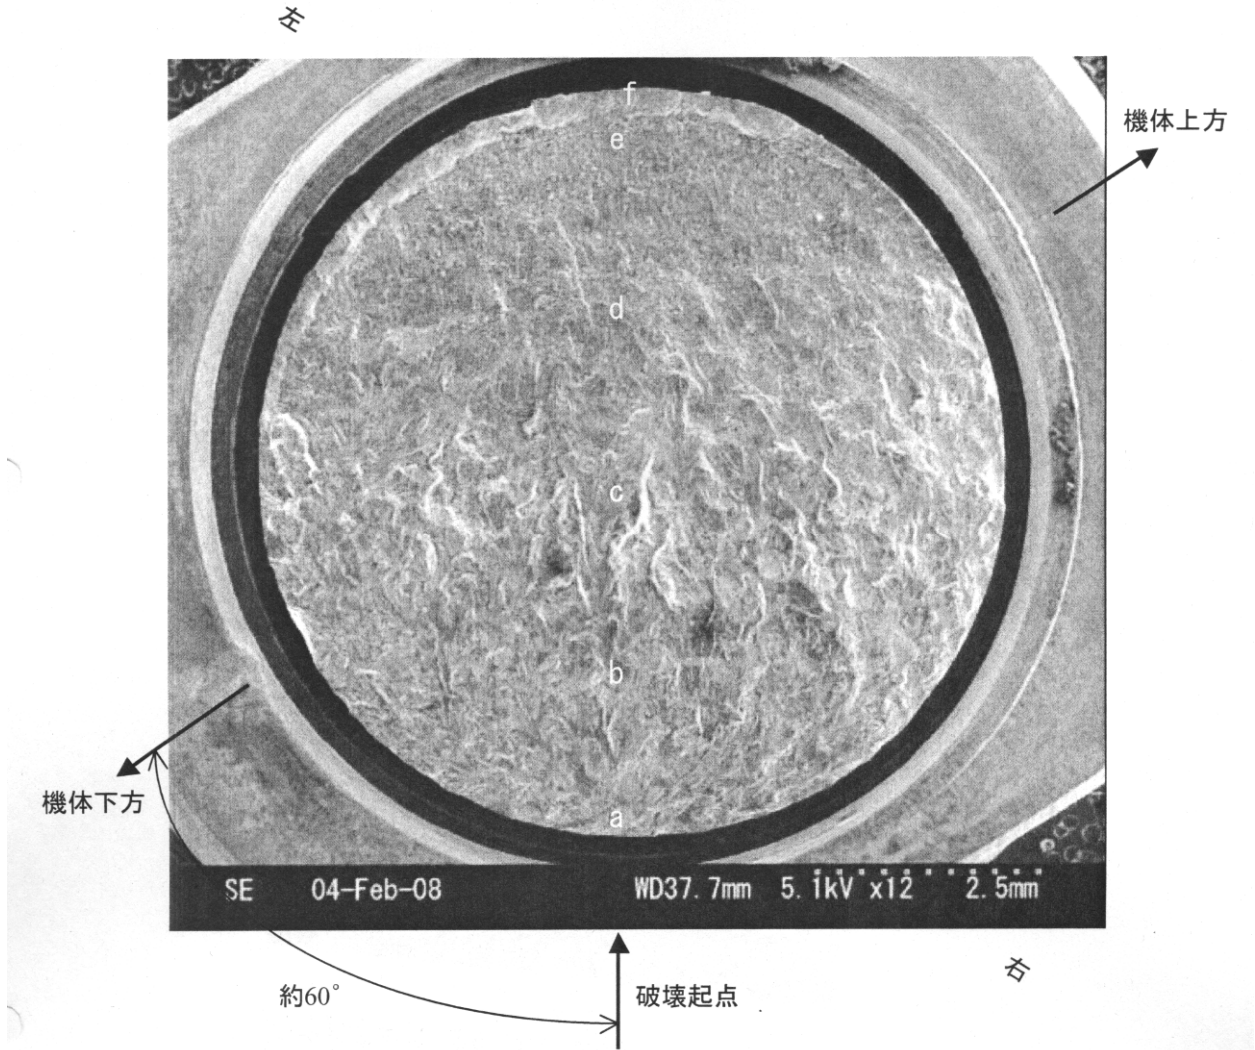
写真3 同ロッドの前方側破面

- ① 同ロッドに使用されている材料は、同機の製造者であるユーロコプター・ドイツ社（以下「製造者」という。）からの情報によれば、DIN規格（ドイツ工業規格）のアルミニウム合金であり、同ロッドの材料成分分析、硬さ測定及び組織観察による材料調査から、材料は健全であるものと認められる。
- ② 同ロッドの破断部は、外観から、ねじ部において、同ロッドの軸方向に対してほぼ垂直に破断している。破断部の直径は8.9 mmであり、製造者からの情報に一致していることから、破断部ではほとんど塑性変形を起こしていない。
- ③ 同ロッドの前方側破面の電子顕微鏡による低倍率観察により、同ロッドの下方から右に約60°傾いた方向の表面を中心とし、疲労破壊の特徴である放射状模様が観察されたことから、同ロッドの破壊起点は、この表面であったものと認められる。破壊起点～約5 mmまでは粗い様相であり、それより先の深い亀裂領域では比較的平坦な様相であった。
- ④ 同ロッドの前方側破面の電子顕微鏡による高倍率観察により、破壊起点～約5 mmまでは、通常、疲労破壊の初期における比較的亀裂進展速度が遅い領域に観察される組織に依存した様相が全体的に観察され、一部にス

ストライエーション<sup>\*2</sup>も観察された。約5mm～約8.6mmは、ストライエーションが多く部分を占め、一部にディンプル<sup>\*3</sup>が混在する様相が観察された。約8.6mm～8.9mmの狭い部分は最終破壊のシャーリップ<sup>\*4</sup>領域であり、主にディンプルが観察された。以上のとおり、破面の大半は疲労破壊の様相が観察された。

- ⑤ ストライエーション間隔は1回の荷重による亀裂進展量に対応するので、仮に1μmのストライエーションが同ロッドの破面全体の8.9mmに形成されたとすると、繰り返し荷重回数は、8,900回となる。しかし、亀裂が破壊起点から約5mmより浅く、組織に依存した領域の亀裂進展速度はストライエーション領域より遅くなることを考慮すると、実際の繰り返し荷重回数は、8,900回より大きくなる。さらに、亀裂発生に要した繰り返し荷重回数も加わることを考慮すると、同ロッドに作用した繰り返し荷重回数は、数万回以上であったものと推定される。
- ⑥ 同ロッドの破断原因については、繰り返し荷重回数及び亀裂進展方向から、垂直成分及び水平成分が複合した振動による繰り返し曲げ荷重が作用し、疲労破壊したことによるものと考えられる。

0.7mmの距離から、破壊の過程は疲労によるものに変化し、破壊起点と反対側の縁まで約0.4mmを残した距離までは、ストライエーションが観察できる。最後の約0.4mm幅の非常に狭い範囲でのみ、延性破壊を示している。また、破壊起点付近の破面の材料成分分析結果から、酸素及び塩素が検出された。

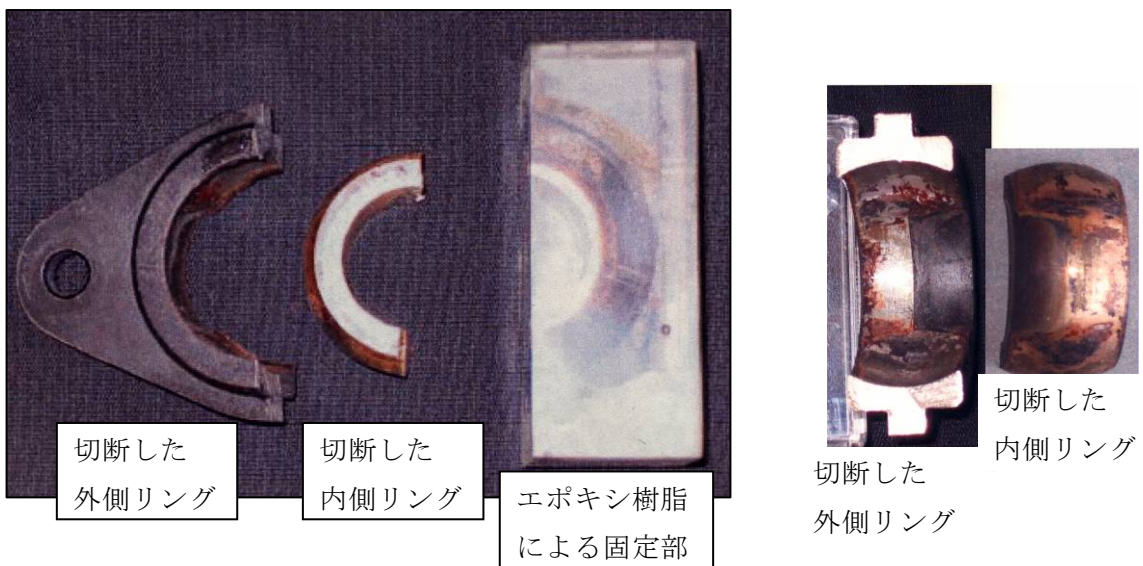
写真4 切断後のボール・ピボット

- ① 固着したボール・ピボットの半分をエポキシ樹脂で固定し、固定部と非固定部との境界に沿って水及び油を使用せずに切断し、非固定部を分解した。外側リングと内側リングは容易に外れた。
- ② 外観から、内側リングと外側リングとの接触面には腐食が観察されるが、リング外周部には特に目立った腐食の痕跡は認められなかった。
- ③ エポキシ樹脂で固定したリング接触面の断面を顕微鏡観察した結果、銅基合金である内側リングに腐食は観察されず、鉄基合金である外側リングにのみ腐食の痕跡が観察された。
- ④ 外側リング接触面の腐食原因は、異種金属接触腐食又は隙間腐食によるものと推定される。
- ⑤ これらのことから、ボール・ピボットの固着原因については、外側リング接触面の腐食により生成された赤さびが両リングの隙間で体積膨張

2.12.3(2)に記述したNIMSの見解から、ボール・ピボットの固着原因は、銅基合金である内側リングと鉄基合金である外側リングとの接触面における異種金属接触腐食又は隙間腐食により、鉄基合金である外側リング接触面が腐食し、腐食により生成された赤さびが両リングの隙間で体積膨張したため、両リングの動きが拘束されたことによるものと推定される。

ボール・ピボットが固着していたことについては、内側リングと外側リングとの接触面における腐食により生成された赤さびが両リングの隙間で体積膨張したため、両リングの動きが拘束されたことによるものと推定される。

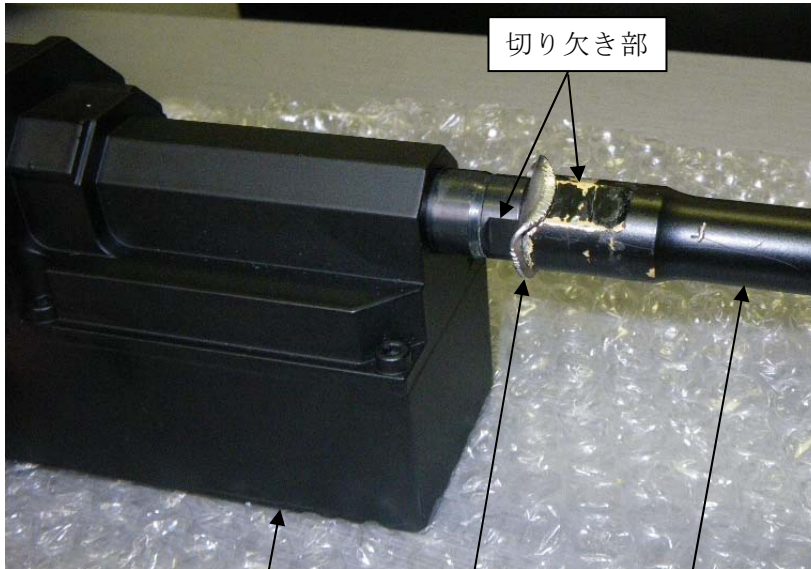
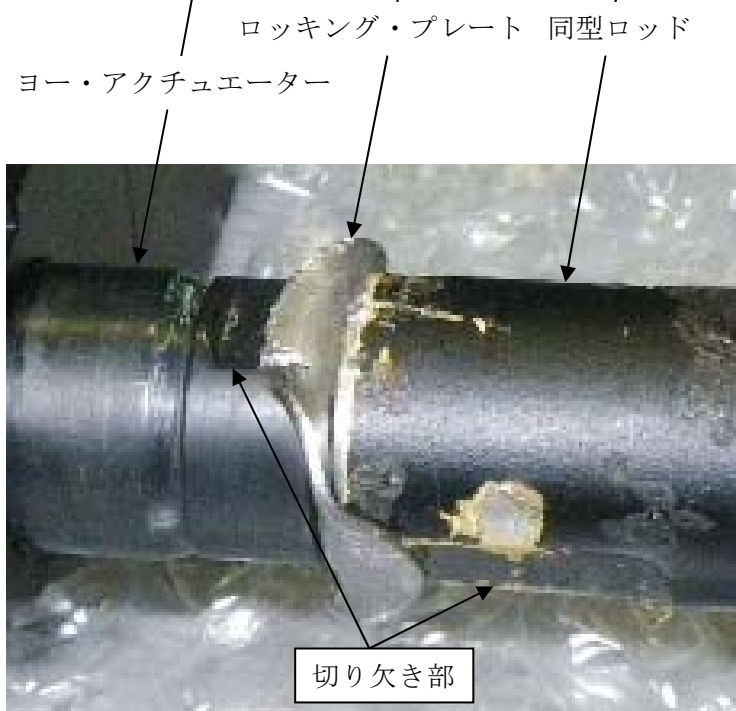
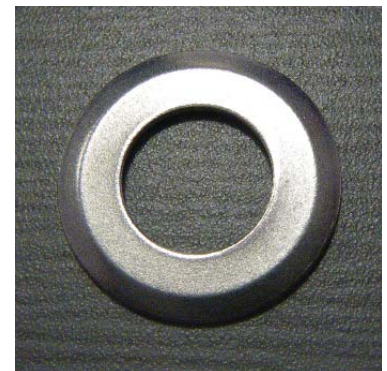
## 写真5 ロッキング・プレート

りも大きな径のロッキング・プレートが挟み込まれており、両者の締結部の端部は各々、ロッキング・プレート端部を折り曲げて固定するために切り欠かれている。ねじを締め付けた後、両者の径から突出しているロッキング・プレート端部を各々1箇所ずつ両者の側に折り曲げて固定し、同ロッドねじ部の緩みを防止する構造となっている。

プレートを挟み込み、メンテナンス・マニュアルに記載されているトルク値（44～53lb-in）の範囲内である約50lb-inで締め付けた後、ロッキング・プレートの端部にポンチを当ててハンマーでたたき、折り曲げた端部を更にプライヤーでかしめた。両者の間に緩める方向に徐々にトルクを付加したところ、両者の締結部は約30lb-inで緩み、両者の端部の切り欠き部がロッキング・プレートの折り曲げた端部に当たった。更にトルクを付加したところ、約35lb-inで両者の端部の切り欠き部はロッキング・プレートの折り曲げた端部を乗り越えて回転した。

以上のように、同型ロッドのねじ部を約50lb-inで締め付けたままでは、ねじ部を手で回して緩めることはできないが、その後にロッキング・プレートの端部にポンチを当ててハンマーでたたき、折り曲げた端部を更にプライヤーでかしめると、ねじ部が手で回せる状態になる場合があった。また、同型ロッド及びヨー・アクチュエーターの端部の切り欠き部は、ロッキング・プレートの折り曲げた端部を乗り越えて回転し、一度回転してしまうと折り曲げた端部が開いてしまい、引っ掛かりなく容易に回転するようになった。

ロッキング・プレートの端部を製造者と同等に折り曲げても、トルク値が0 lb-inに緩んでいると、ねじ部を指先の力では回すことはできないものの、同ロッドを両手で握って力を入れると、同型ロッド及びヨー・アクチュエーターの端部の切り欠き部はロッキング・プレートの折り曲げた端部を乗り越えて回転することが確認できた。
