AA2011-6

航空事故調査報告書

個 人 所 属 JA22NE

所 属 個人
型 式 ロビンソン式R 2 2 B e t a 型 (回転翼航空機)
登録記号 J A 2 2 N E
発生日時 平成 2 2 年 8 月 1 日 1 4 時 0 1 分 ごろ
発生場所 熊本県山鹿市鹿本町

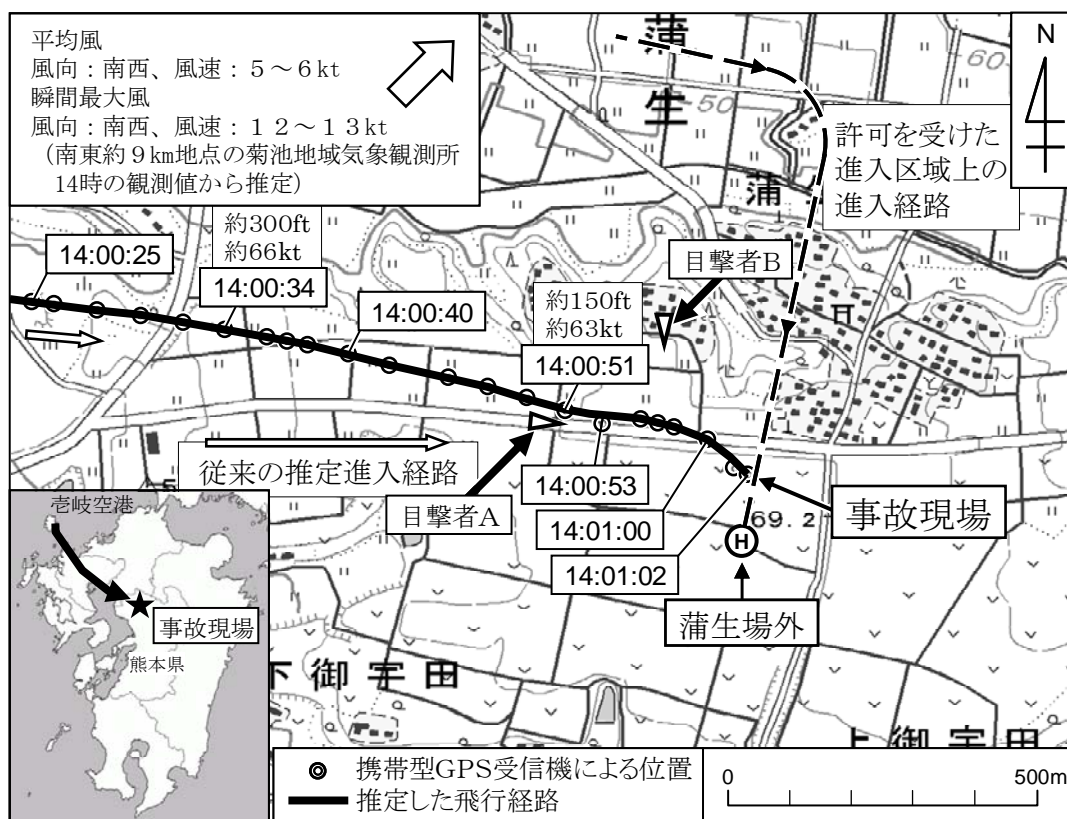
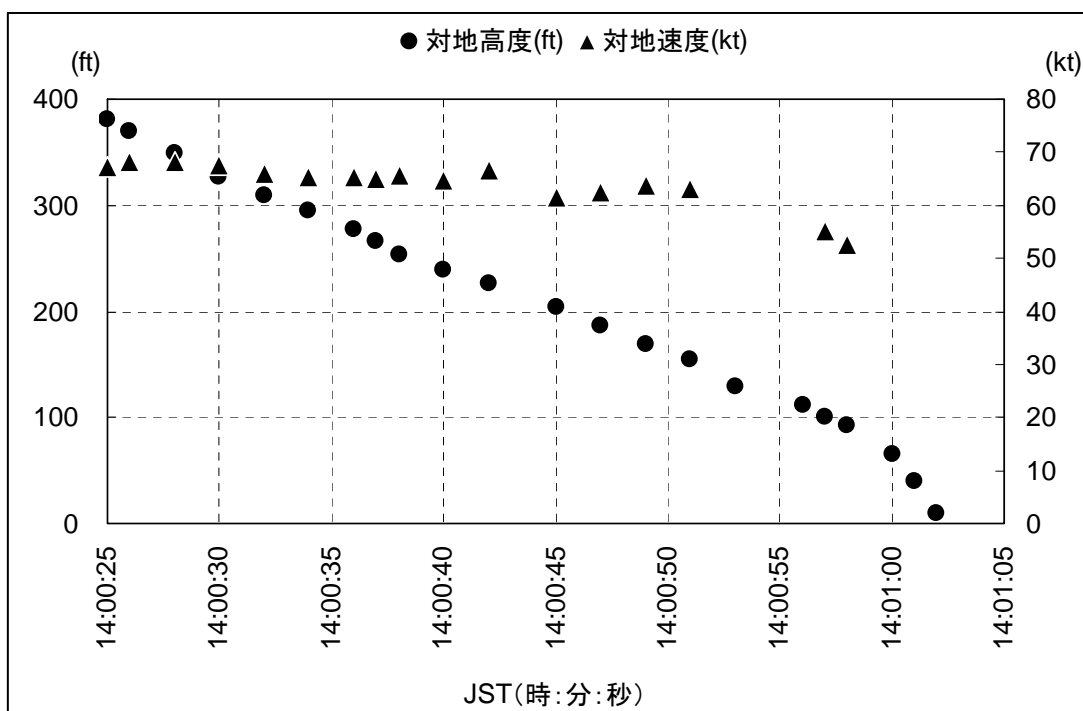
付図1 推定飛行経路図

14時00分51秒 蒲生場外北側約170mをほぼ東西に走る市道121号線北側の電線上空付近に、対地高度約150ftで達した。対地速度は約63ktであった。その後、左側に偏移し、電線のほぼ真上を飛行しつつ、対地高度約150ftから対地高度約110ftまで降下した。

14時01分00秒 電線及び道路を右斜めに横断し、対地高度約60ftで降下中であった。

① 2.1.1に記述したように、同機は最終進入の中間地点(対地高度約150ft)を通過後左へ偏移し、電線のほぼ真上を対地高度約110ftまで降下して飛行した後、右へ偏移しつつ対地高度約90ft付近から降下率が徐々に増大し、対地高度約60ft付近で電線(約40ft)及び道路を斜めに横断した後、墜落したものと推定される。

- ① 操縦者は着陸のため、最終進入の中間地点(電線の上空付近高度約150ft)付近で、C/Pを降下位置から更に下げた可能性が考えられる。
- ② 2.1.1及び「付図1 推定飛行経路図」に記述したように、同機は14時00分51秒に最終進入の中間地点を通過後、同53秒ごろから電線を

斜めに横切るコースを外れて左側に偏移し、電線のほぼ真上を飛行したものと推定される。

- ① 「付図1 推定飛行経路図」に記述したように、同機は、中間地点以降電線のほぼ真上を飛行することになった状況で降下率が增大したまま降下を続けると、下方に位置する電線に急接近するため、操縦者はこれを回避しようとして一度下げたC/Pを2.10.2(2)③に記述した高度1mでホバリングできる出力の位置まで引き上げ、さらにこの際、通常必要となる操作として左ラダーを更に踏み込んだ可能性が考えられる。

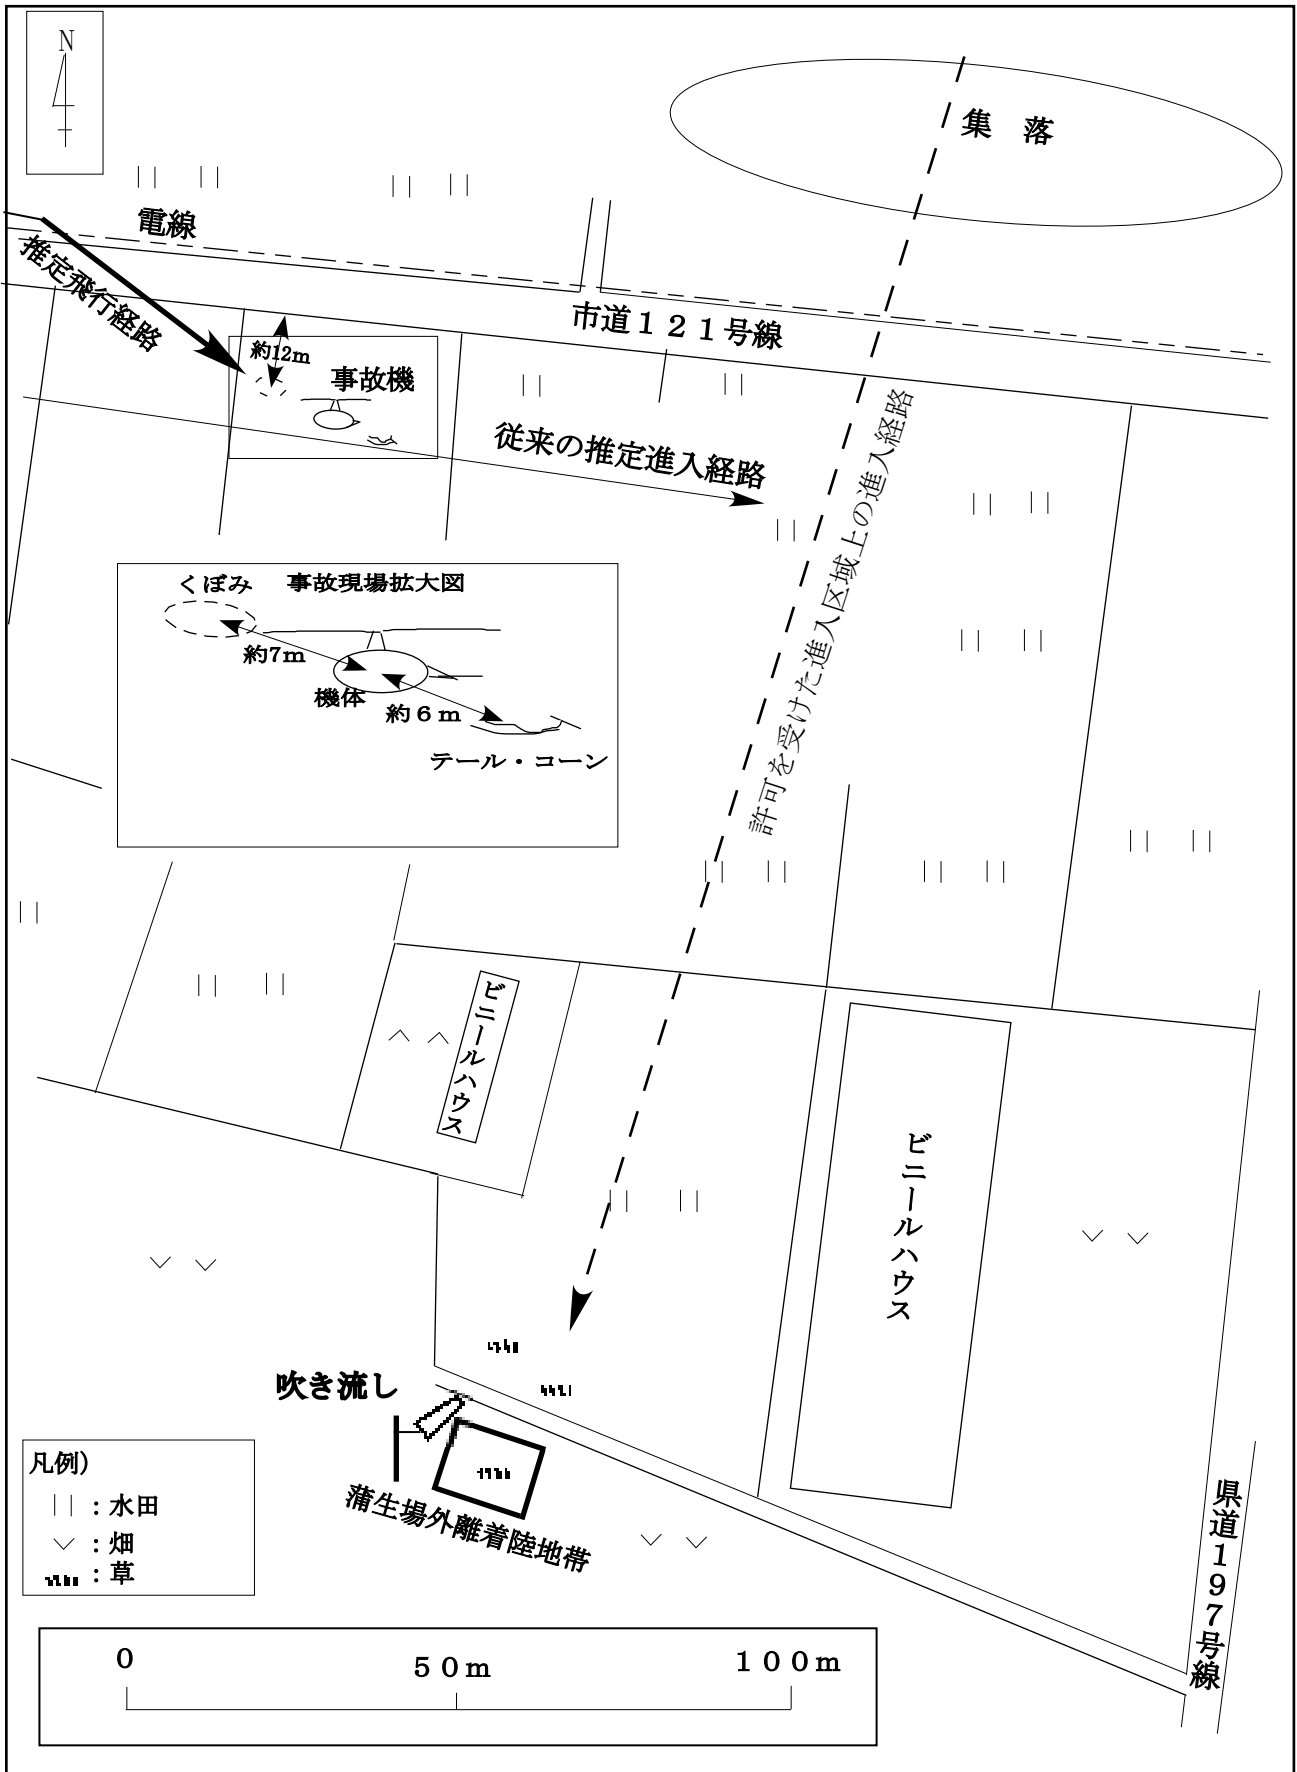
付図2 事故現場見取図

市道121号線から南側約12mの地点に直径約5m、深さ約30cmのくぼみがあり、同機はそこから約7m東側に機首を西側に向けた状態で右を下にして横倒しになって停止したが、乗員を救出する際に直立状態にされた。

くぼみと機体の延長線上約6mの位置に破断したテール・コーン及びTRがあり、機体の周辺には細かい破片等が散乱していた。

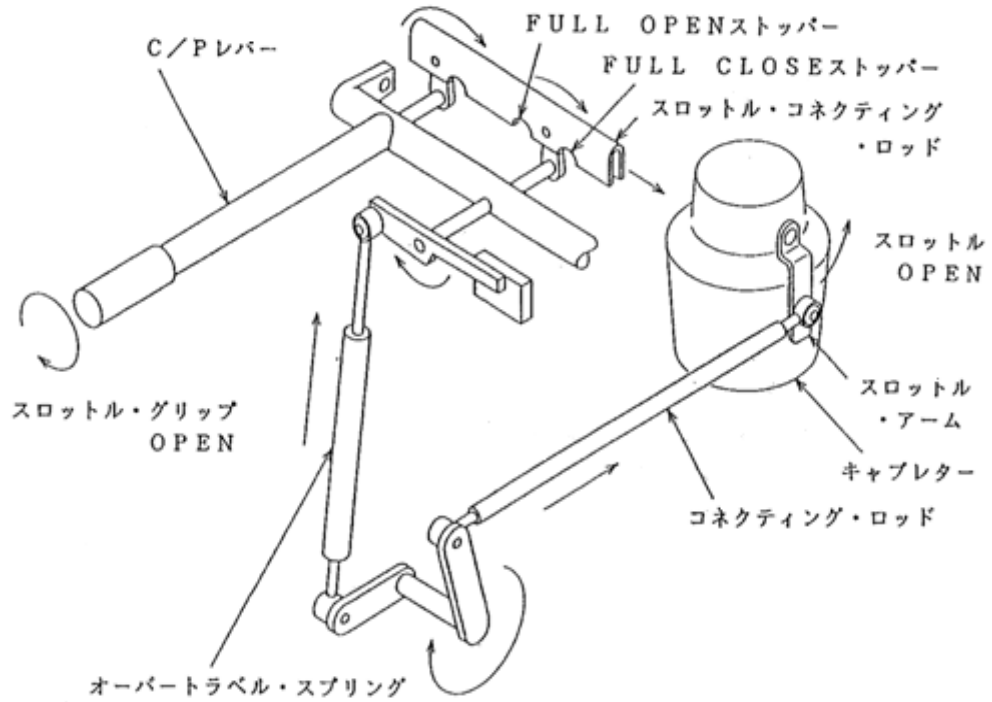
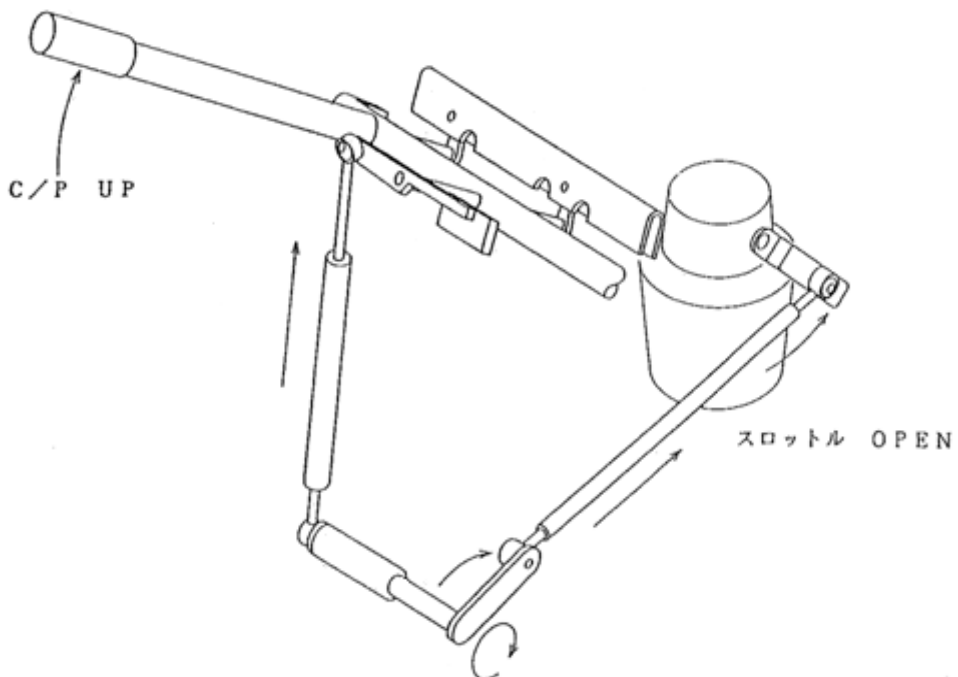
付図5 スロットル制御系統図

① エンジンを停止した状態で、C/Pを事故現場で確認した、ほぼフルダウンの位置にし、スロットル・グリップによりスロットルを徐々に開いて同機のスロットル・アーム位置に合致させたところ、それは全開の約半分位置になった。

② エンジンを運転した状態で、C/Pをほぼフルダウンの位置にし、スロットル・グリップによりスロットルを徐々に開いて同機のスロットル・アーム位置に合致させようとしたところ、エンジン回転数が制限値(104%)を超えるため、設定できない位置であることが判明した。

③ エンジンを運転した状態で、C/Pをフルダウンの位置から徐々に引き上げ同調機構によりスロットルを開き、同機のスロットル・アームの位置に合致する位置を確認した。

その結果、同型機のC/Pは、全量の約半分まで引き上げた位置となり、その出力は、対地高度約1mでホバリングを保てる吸気圧力約2.1 inHg(連続最大約2.2.5 inHg)となった。

これらのことから、墜落時のC/Pは、2.10.2(2)③に記述したように、地上付近でホバリングできるほどの位置まで引き上げた状態であり、これが墜落の衝撃によりほぼフルダウンの位置に移動したものと考えられる。

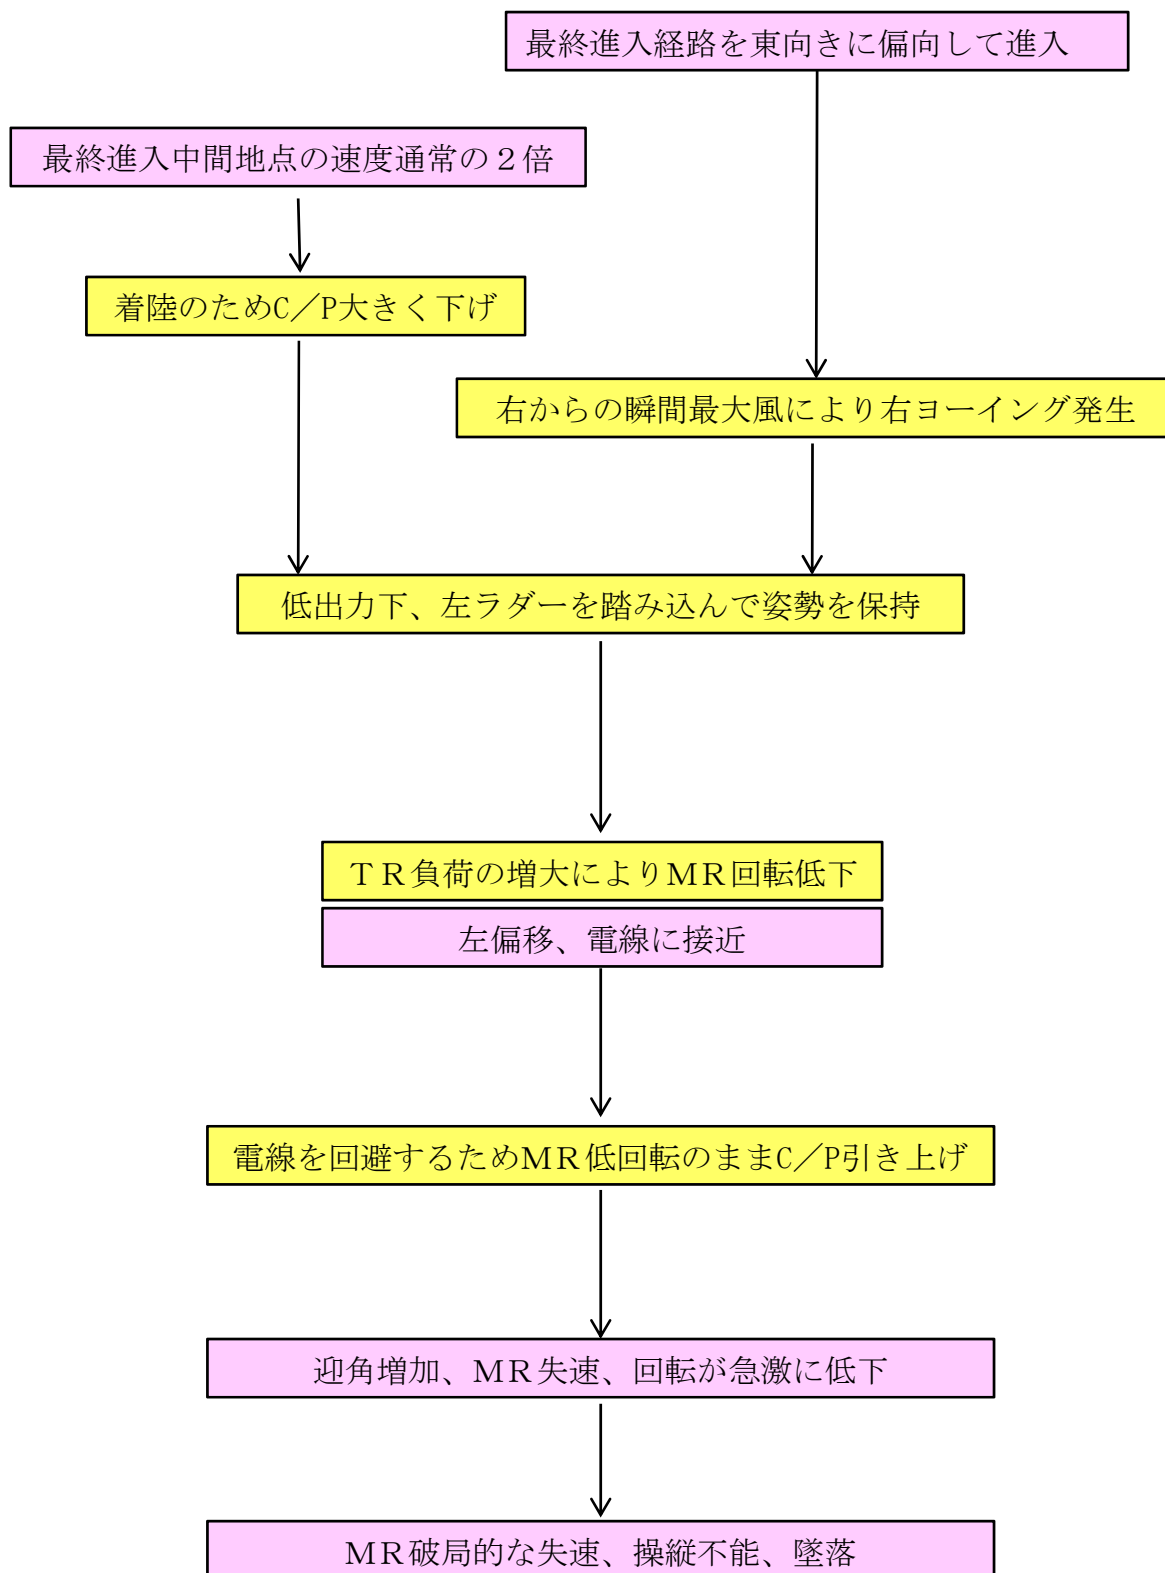
付図6 事故要因の連鎖状況図

- ② 同機は、左ラダーを更に踏み込んだことによる負荷の増大、及び低回転の状況でC/Pを引き上げたことにより、2.11.3(3)②に記述したオーバーピッチングによる負荷の大幅な増大が相まって必要馬力が利用馬力を超え、MRブレードの迎角が失速角となって急激にMR回転が低下し、最終的にMRの揚力をほぼ喪失する破局的な失速に陥り、操縦不能になった可能性が考えられる。

すなわち、事故時のMR回転数は、2.11.3(3)①の「注意」に記述した破局的なローター失速発生回転数（当日の密度高度約2,200ftでは、約82%未満）まで低下した可能性が考えられる。

MRの揚力をほぼ喪失する破局的な失速により操縦不能となったのは、操縦者がMR低回転の状況でC/Pを引き上げたため、負荷が大幅に増大し、必要馬力が利用馬力を超えてMRブレードの迎角が失速角となり、急激にMR回転が低下したことによる可能性が考えられる。

最終進入経路の選定は、気象状況を確実に把握した上で行う。このため、無線通信等により最新の気象情報を入手することができない場外離着陸場等においては、事前に上空を通過して吹き流し等により地上風の状況を確認してから許可を受けた最終進入経路を選定するような配慮が必要である。

一定の進入角の中で降下率を徐々に減少させ、離着陸地帯上空で安定したホバリングに移るためには、降下高度に応じて速度を適切に減少させていくことが必要である。

進入中に飛行諸元が乱れたり、バランスが崩れたりする等、通常と異なる状況になった場合には、ちゅうちょすることなく復行することが必要である。

一般的に、着陸進入中の横風に対する修正は、減速操作を開始するまでは横風に応じた偏流分だけ機首を風上側に向けたクラブにより行い、それ以降は風上側に偏流が釣り合う分だけMRを傾け、ラダーにより針路を保持する方法により行う。ただし、風の息があり姿勢が不安定になるような場合は、風に正対して減速する等、飛行性能上、無理のない範囲内で操作して着陸することが必要である。

失速からの回復が困難なヘリコプターにおいては、MRの回転数を低くしないことが極めて重要である。

飛行中は、エンジン及びMRの回転数を監視するとともに、低回転となるような操作を避ける必要がある。

低回転が発生した場合には早期にこれを回復し、破局的な失速に至らせないようにすることが必要である。このため、常日頃から低回転の回復要領に習熟し、いつでも対処できるように備えておくことが必要である。

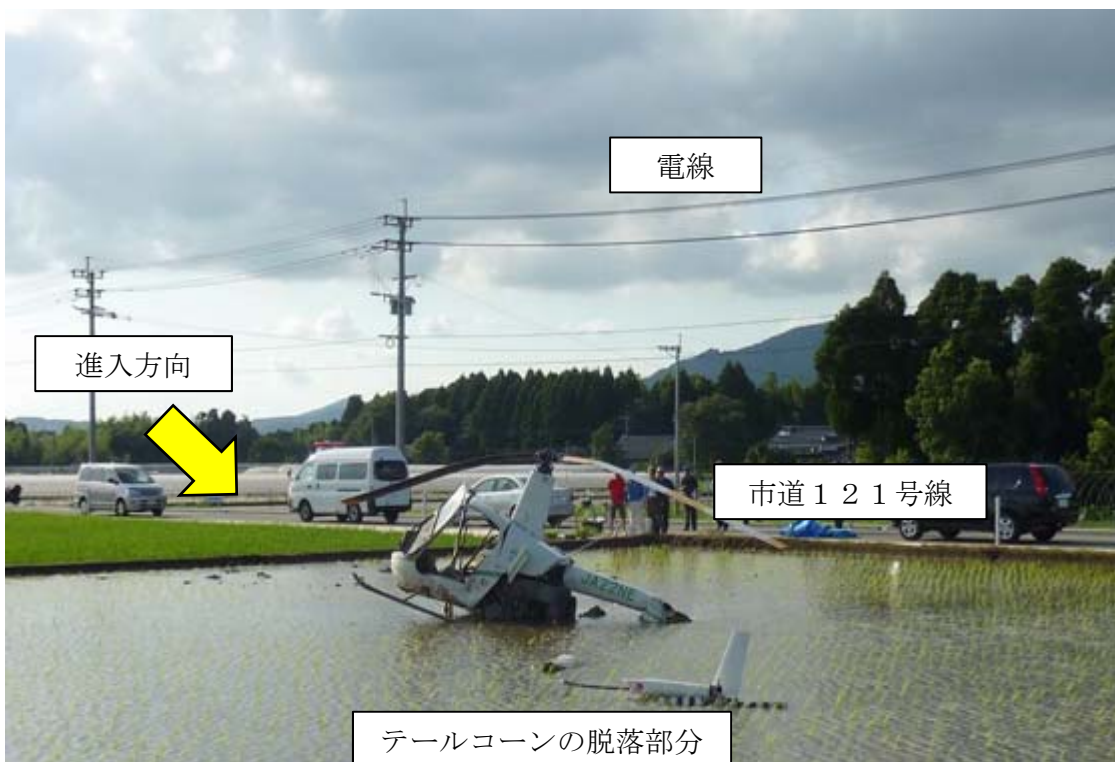
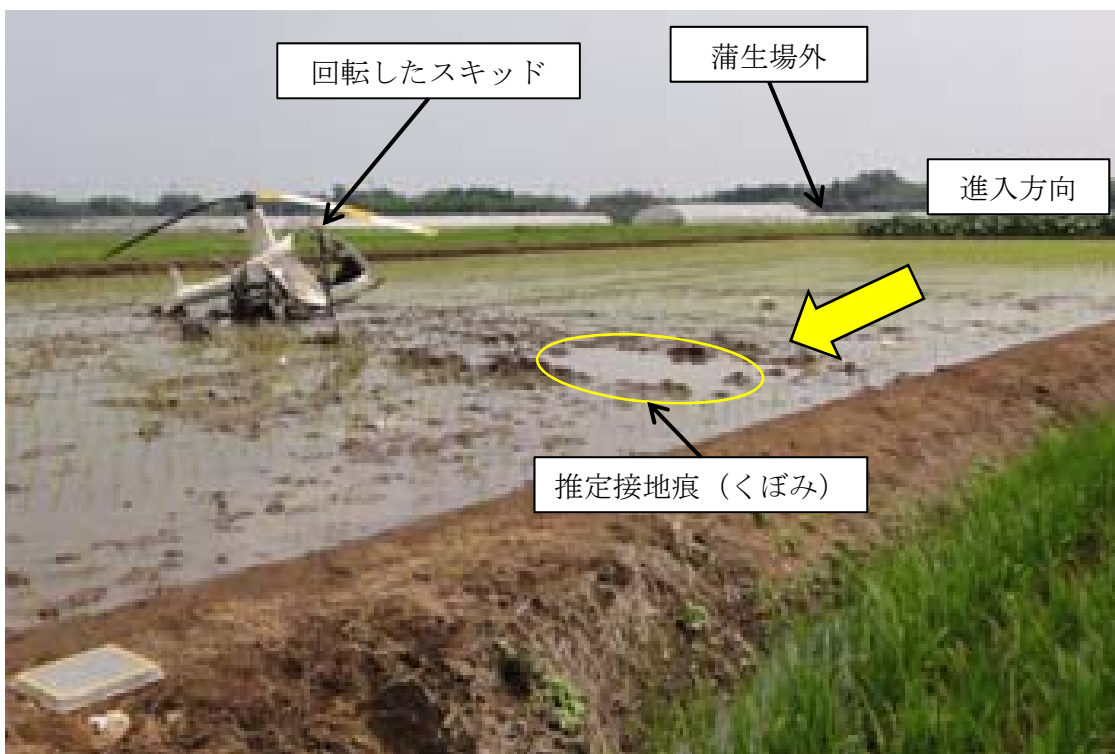
写真1 事故現場

事故現場は、蒲生場外の北約160mに位置する水田で、水が張られてぬかるんだ状態であった。

(水田を排水した状態)

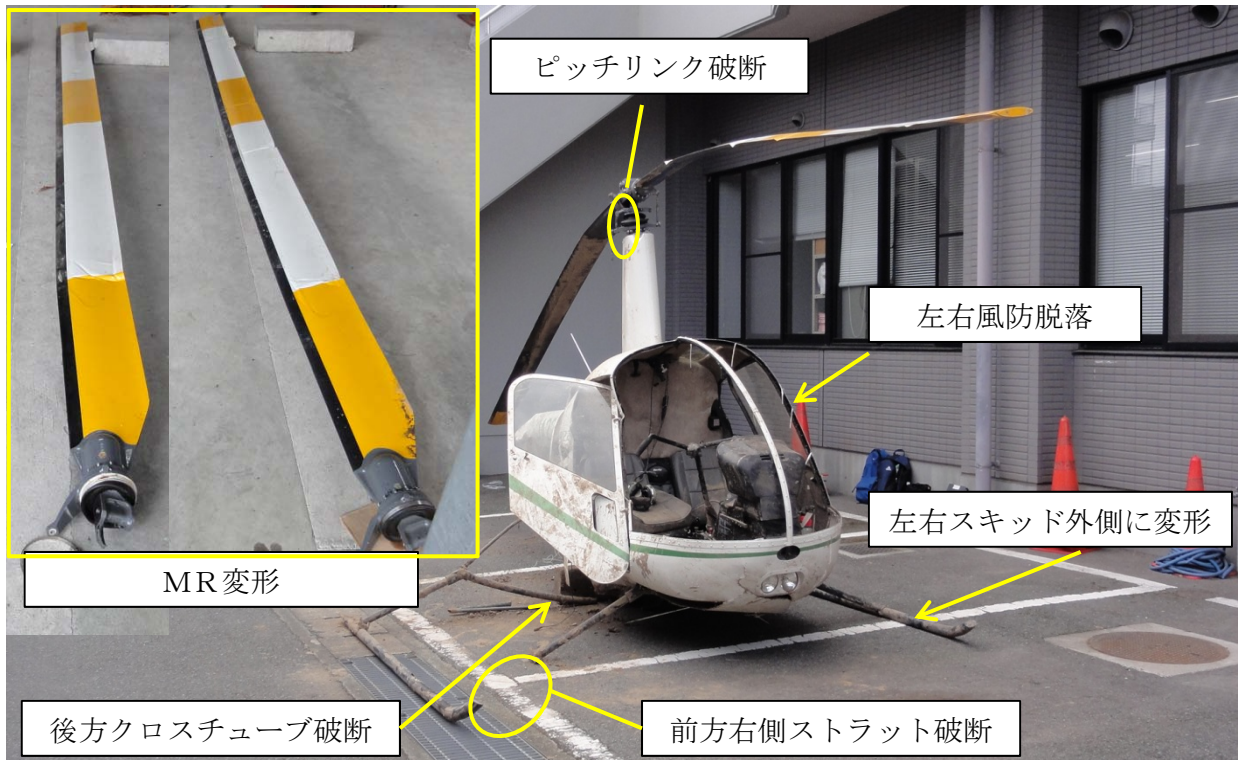
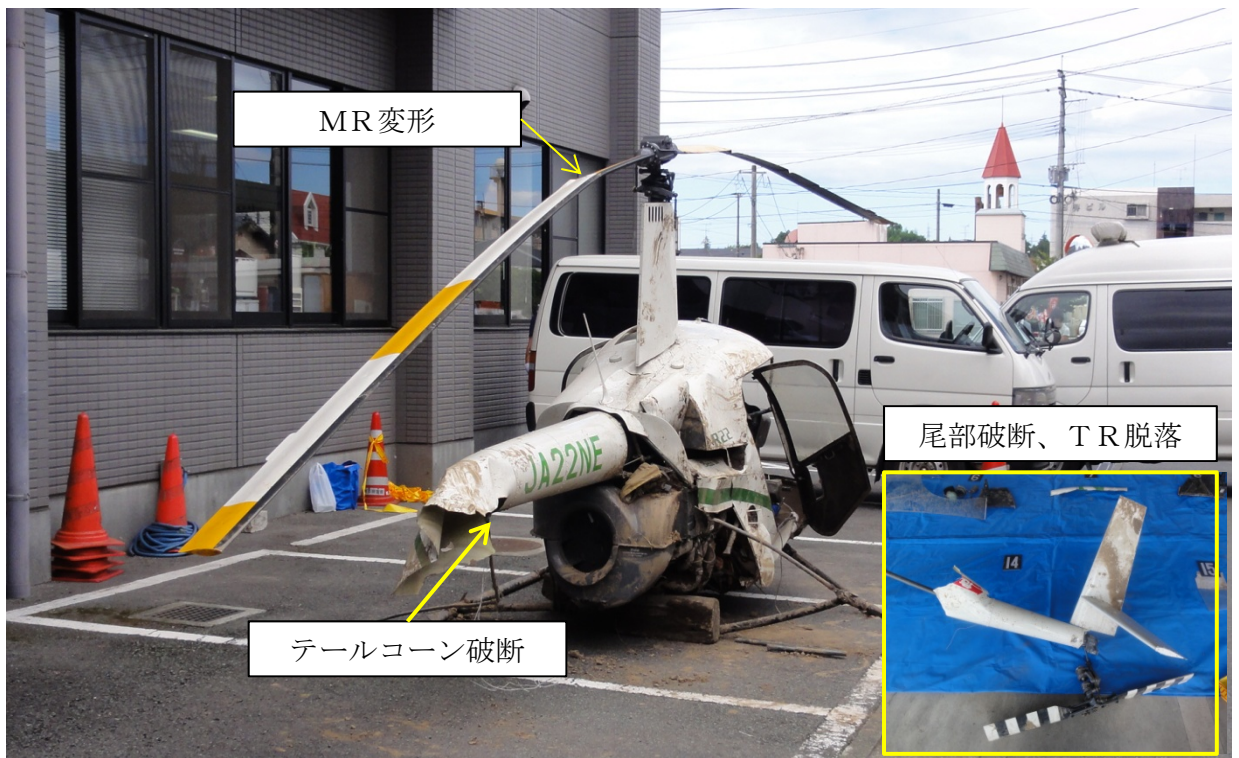
写真2 事故機（全体）

前方のクロスチューブ*2が胴体の底面に食い込んで変形し、後方のクロスチューブが中央部分で破断していたため、左右スキッドの幅は外側に開いていた。

また、右側のスキッドは、前方のストラットとの接合部で破断し、後部ストラットとの接合部を支点に回転していた。

操縦室は、前部風防が脱落し、下部計器板及びコンソールが左側に変形していた。

テール・コーンは、胴体から1/3付近でやや右側の下方向に折れ曲がり破断していた。破断面は、胴体の前方に引きちぎられたようになっていた。

- ① MRブレードは、2枚とも回転方向に対しやや後方に湾曲し、表面にはしわが入っていたが、亀裂や擦過痕は見られず、泥等の付着もほとんどなかった。
- ② サイクリック・スティックは左右の操縦席に装着されており、これらにより拘束等なくMRのスワッシュ・プレートをコントロールすることがで

- ③ コレクティブ・ピッチレバー（以下「C/P」という。）は、ほぼフルダウンの位置となっていた。

- ④ MRブレード制御系統の一部である2本のピッチリンクのうち、1本が破断していた。

- ⑤ TRを制御するラダーペダルは、左側を一杯踏み込んだ位置にあり、変形したコンソールと接触するため、その位置からほとんど動かさない状態になっていた。

前方クロスチューブの胴体底面への食い込み、後方クロスチューブの破断及び左右スキッド幅の開きは、墜落時に機体の垂直方向に加わった荷重により損傷したものと推定される。

また、右側のスキッドの前方ストラットとの接合部の破断及び後部ストラットとの接合部を支点にした回転は、同機がやや機首を下げ右側から先に接地したときに機体の水平方向に加わった荷重により発生したものと推定される。

テール・コーンは、同機がやや機首を下げ右側から先に接地したときに機体に加わった垂直荷重でやや右側の下方に折れ曲り、機体の水平方向に加わった荷重で前方に引きちぎれるような形で破断、脱落し、最初の接地点と考えられるくぼみから約13m前方まで投げ出されたものと推定される。

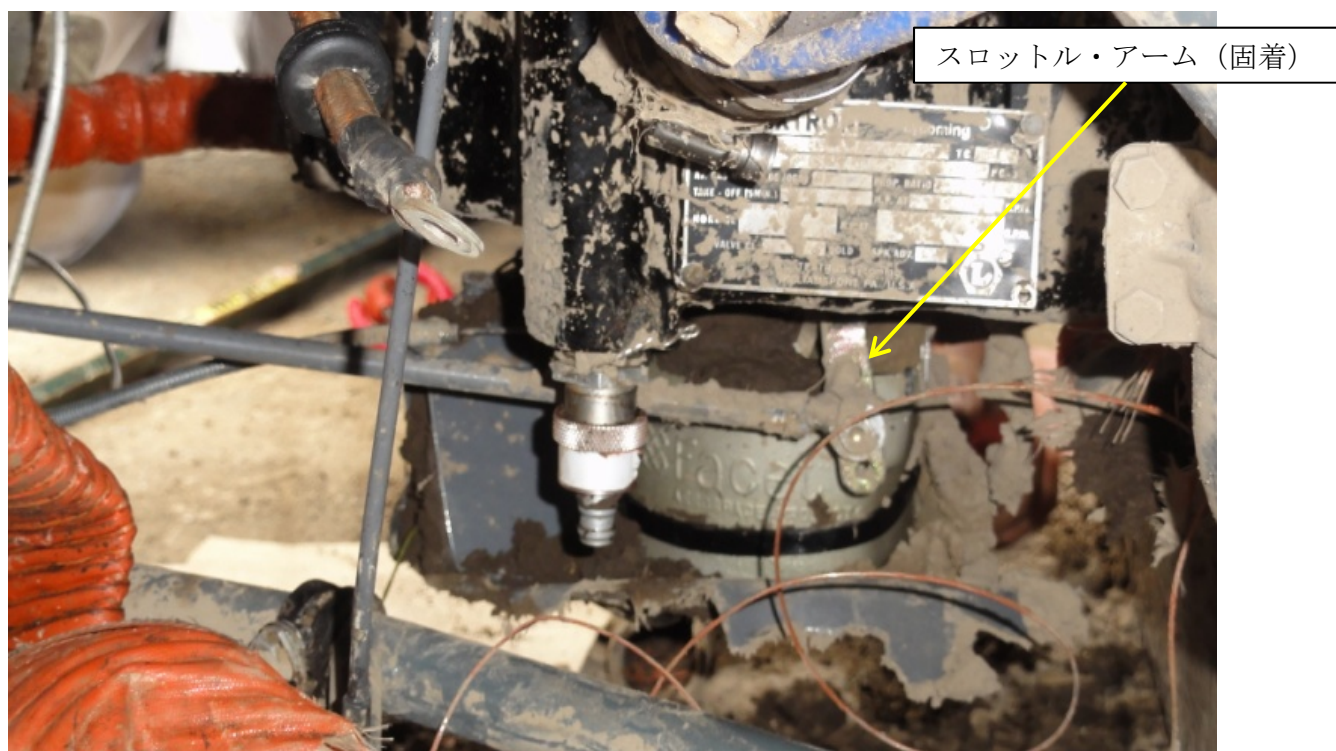
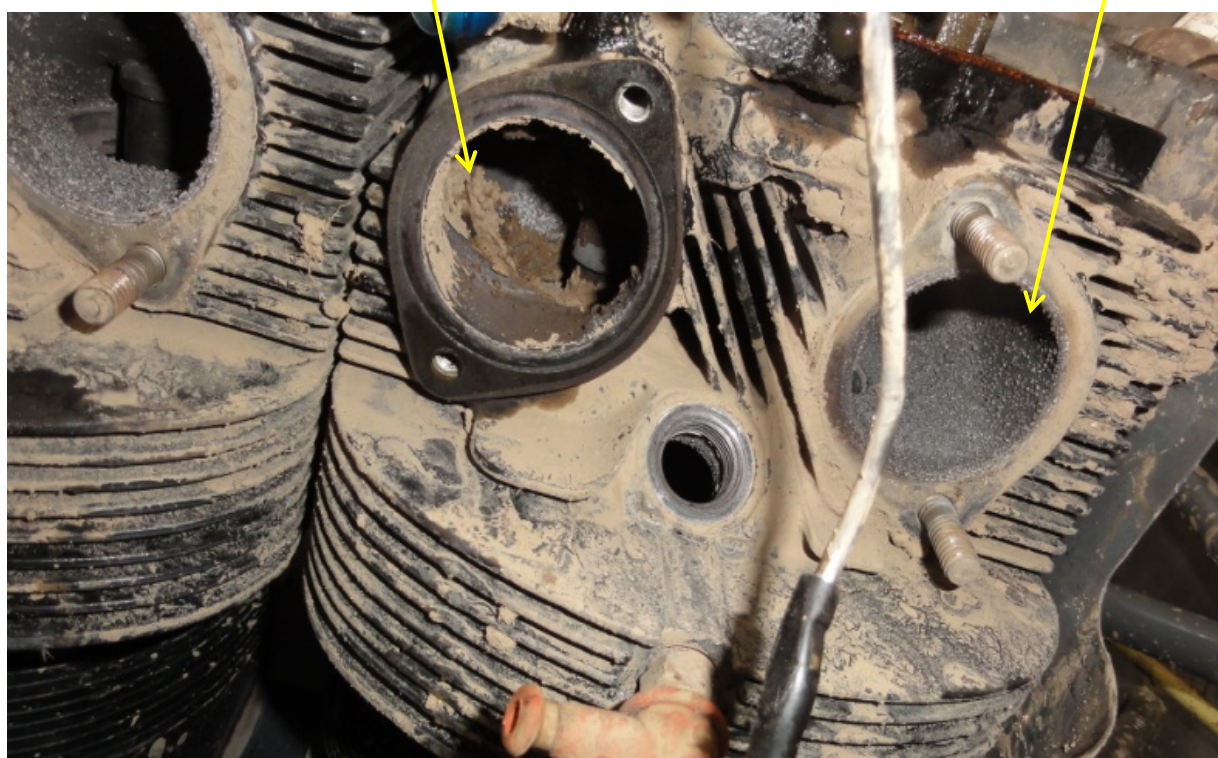
写真3 事故機 (エンジン)

- ① 外観に大きな損傷は見られなかったが、スロットルの制御系統が左座席下部で固着し、スロットルアームは拘束状態であった。
 - ② エンジンを手回しすると、拘束なく回転した。
 - ③ クーリング・システムのファンホイール・アッシイにあるスリップ・マーク^{*3}の位置が、エンジンが過回転したときに見られる位置にずれていた。
 - ④ 4本のシリンダーの下側点火栓は、完全に燃焼し乾燥した状態であったが、粒状の泥粉が付着していた。
 - ⑤ 1番及び3番シリンダーの内部は、吸気管側に湿った泥が付着していたが、排気管側は完全に燃焼し乾燥した状態であった。
 - ⑥ エンジンの潤滑油は規定量が入っており、その分析調査を行った結果、品質に異常はなかった。
 - ⑦ 2本の駆動ベルトは、クラッチ・アッセンブリーのアッパー・シェーブ^{*4}から外れ、そのうちの1本がベルトの谷状の部分で縦に裂けていた。
 - ⑧ アッパー・シェーブの手回しでは、MRシャフトが拘束等なく回転した。
 - ⑨ MRのギヤボックス内には、規定量の潤滑油が入っていた。当該潤滑油を分析調査した結果、品質に異常はなかった。
 - ⑩ エンジン回転数信号をエンジン回転計とRPMガバナー・システム^{*5}に送る電線のコネクタが、結合部分で分離していた。
- (写真3 事故機 (エンジン) 参照)

- ① 同機の駆動ベルトは、墜落の衝撃でクラッチ・アッセンブリーから外れたものと考えられる。またこれにより、エンジンにかかっていたMR及びTRの負荷がなくなって、エンジンの過回転が発生したものと考えられる。なお、点火栓、吸気管及び排気管の状況から、エンジンは機体が水田に横倒しになってから泥と水を吸い込み停止したものとして推定される。
- ② エンジンの出力コントロール系統が左座席下部で固着していたのは、機体が墜落した際に瞬間的に生じた床面の変形によるものとして推定される。したがって、この固着位置は墜落時のスロットル位置を示しているものとして推定される。
- ③ RPMガバナーに信号を送る電線のコネクタは、墜落の衝撃が加わった際にコネクタ設置場所に発生した圧縮と引っ張りの作用により接合部で分離したものとして推定される。

(キャブレター部)

吸気側 (湿った泥付着)

排気側 (乾燥)

(シリンダー部)
