航空事故調査報告書

昭和航空株式会社所属 JA8828

平成24年1月27日

所 属 昭和航空株式会社
型 式 フェアチャイルド・スウェリンジエン式SA226-AT型
登録記号 JA8828
発生日時 平成23年2月18日 14時39分ごろ
発生場所 八尾空港滑走路

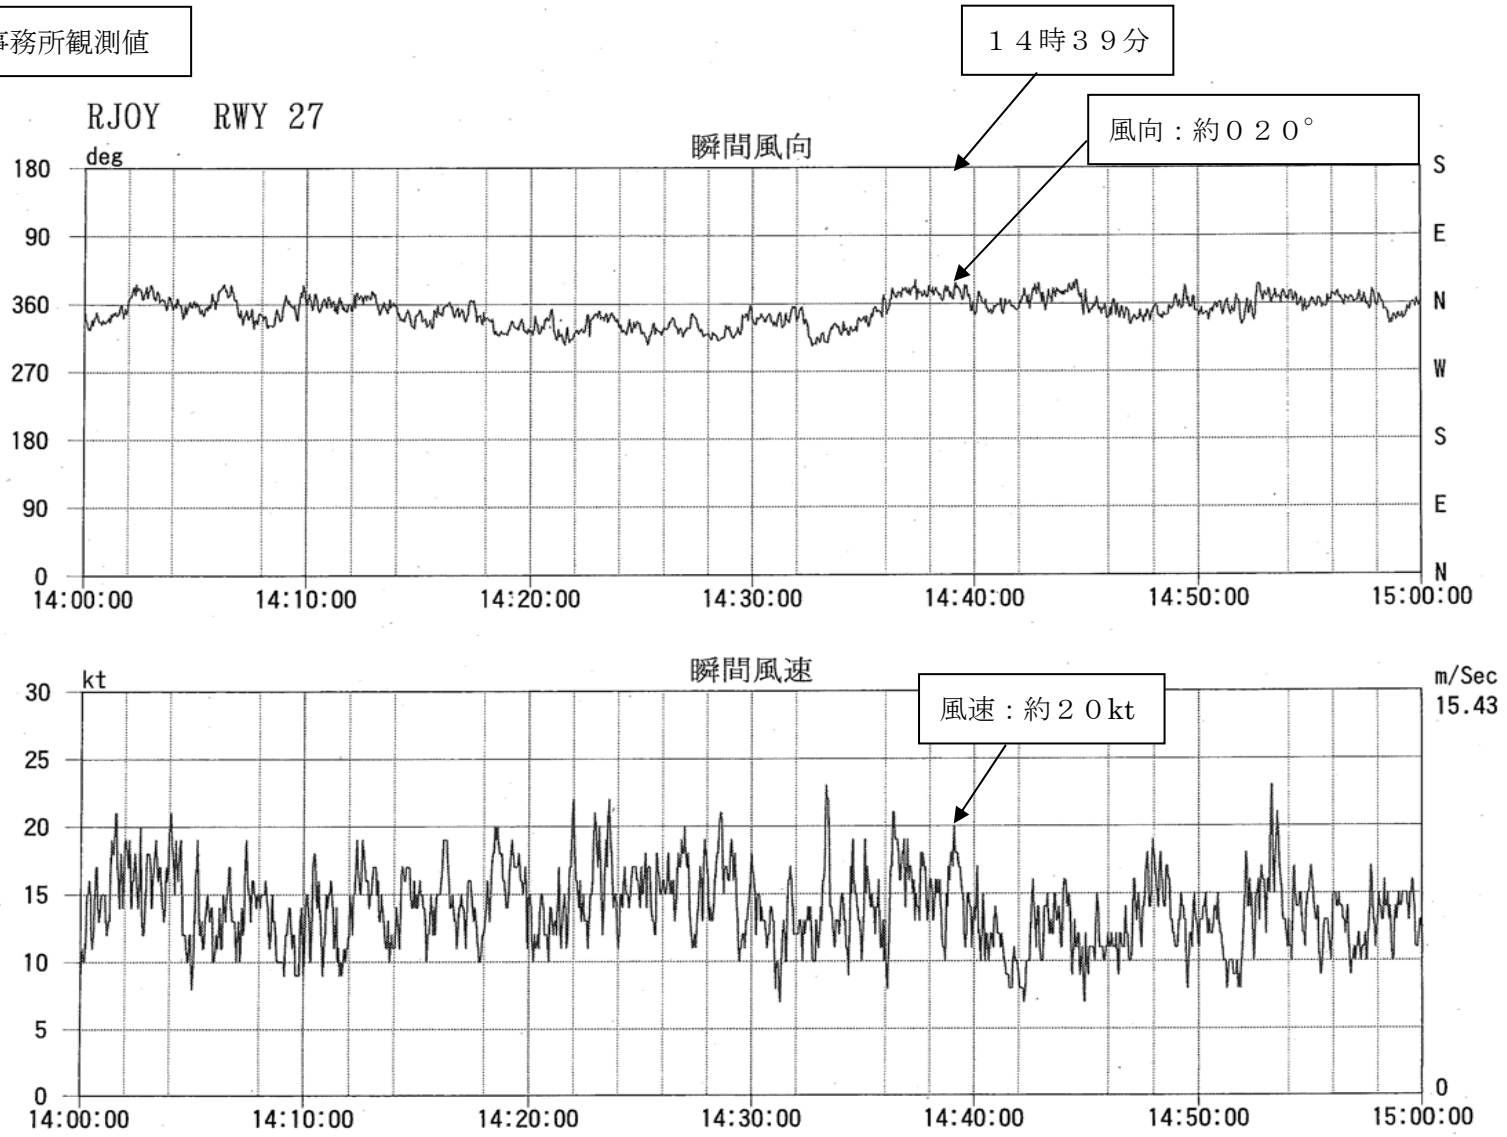
付図3 瞬間風向風速

八尾空港の瞬間風向風速は、同機の着陸時間帯に近い時刻の観測値を見ると、14時36分ごろまでは、風向が約310°から約335°の範囲で変動し、風速が約9ktから約19ktで、平均風速は約14ktであった。

14時36分ごろを境に、風向が東寄りに変化し、方向が平均約020°まで急速に変化し、風速は約10ktから約20ktの範囲で変化していた。

同機が接地したと考えられる時間帯の14時39分ごろには、風向が約020°で、風速は最大で約20kt、最小で約10ktであった。

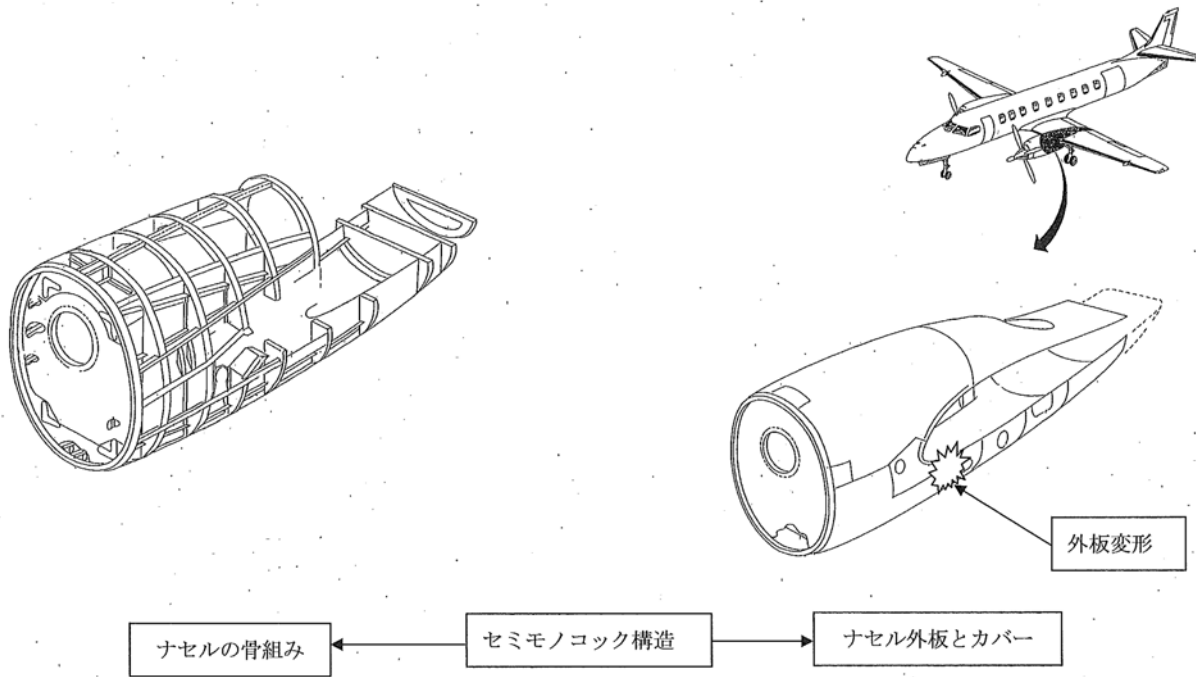
付図5 エンジン・ナセルの構造

同機のエンジン・ナセルは縦通材、フレーム、外板から構成されるセミモノコック構造で、同機のエンジン、プロペラ（重量は、エンジンは 358 lb、プロペラは 129 lb で、左主脚取付部からそれぞれの重心までの距離はエンジン 97 in、プロペラ 124 in である。）の荷重を支え、主脚の格納も兼ねている。

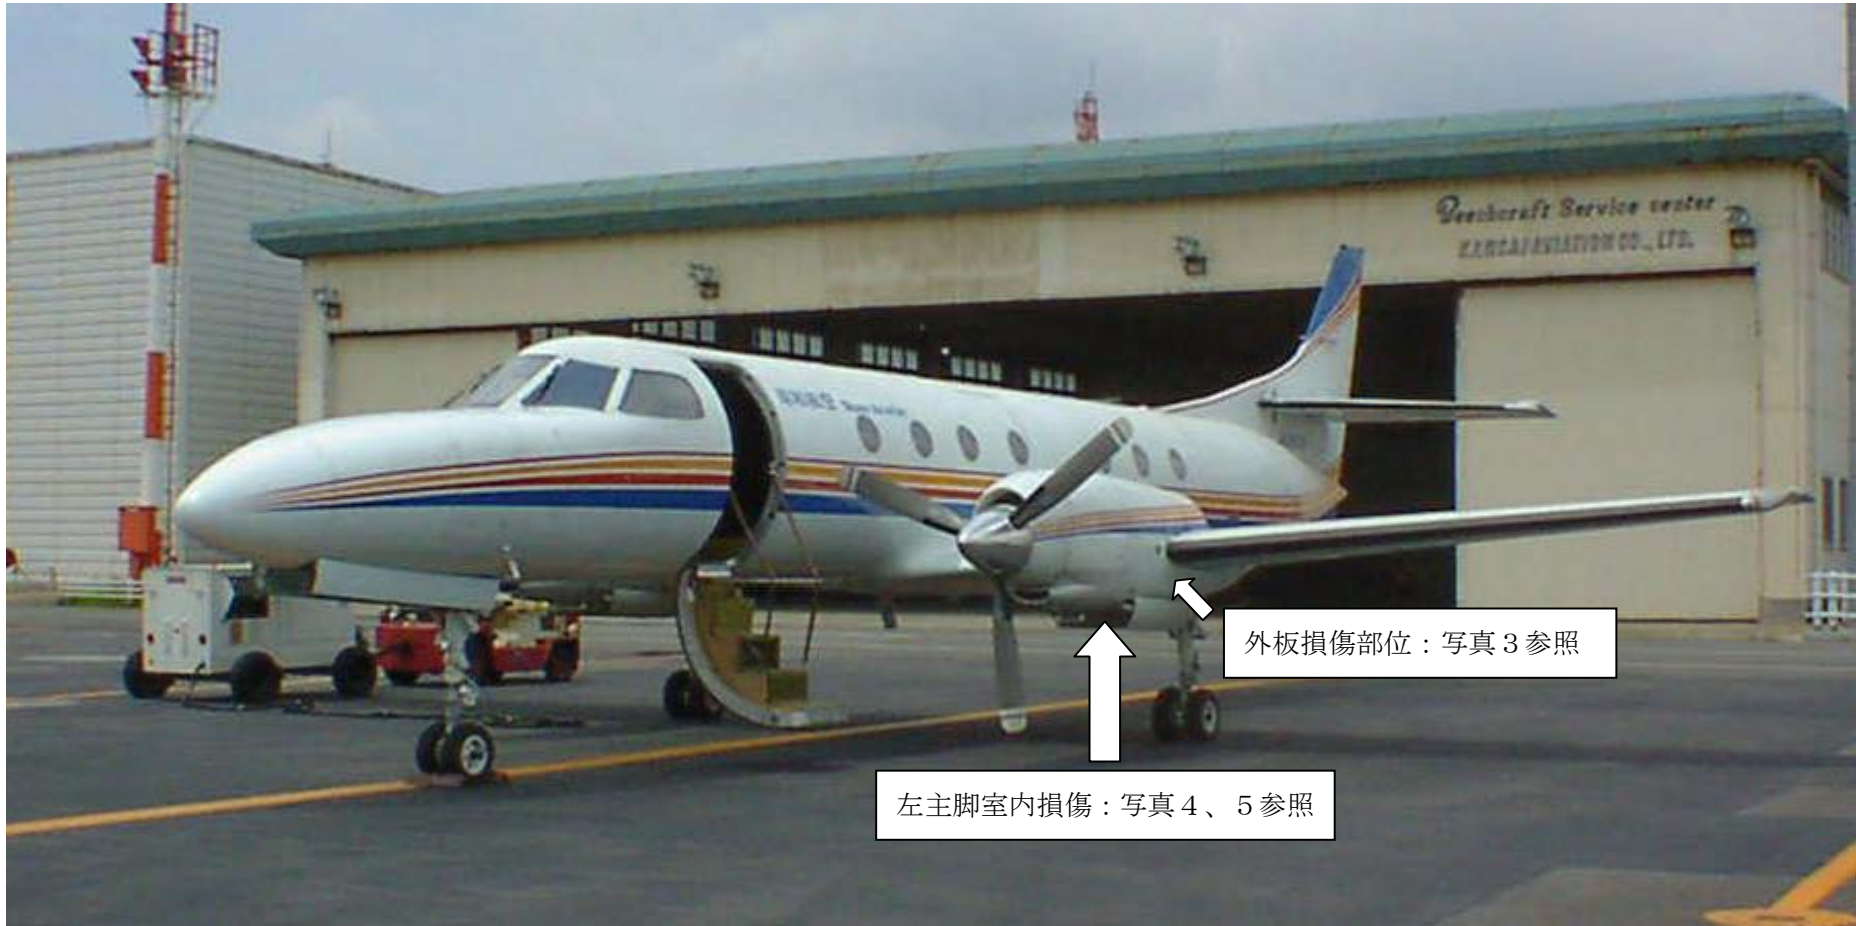
写真1 事故機

左エンジン・ナセルは全体的に変形し、左エンジン・ナセルの左主脚室内の縦通材が変形し、左エンジン・ナセル左右外板(F.S.*8 254 ~F.S.269)が座屈していた。

また、左主脚ストラット及び右主翼前方桁付近胴体右側外板に細かい亀裂が確認された。

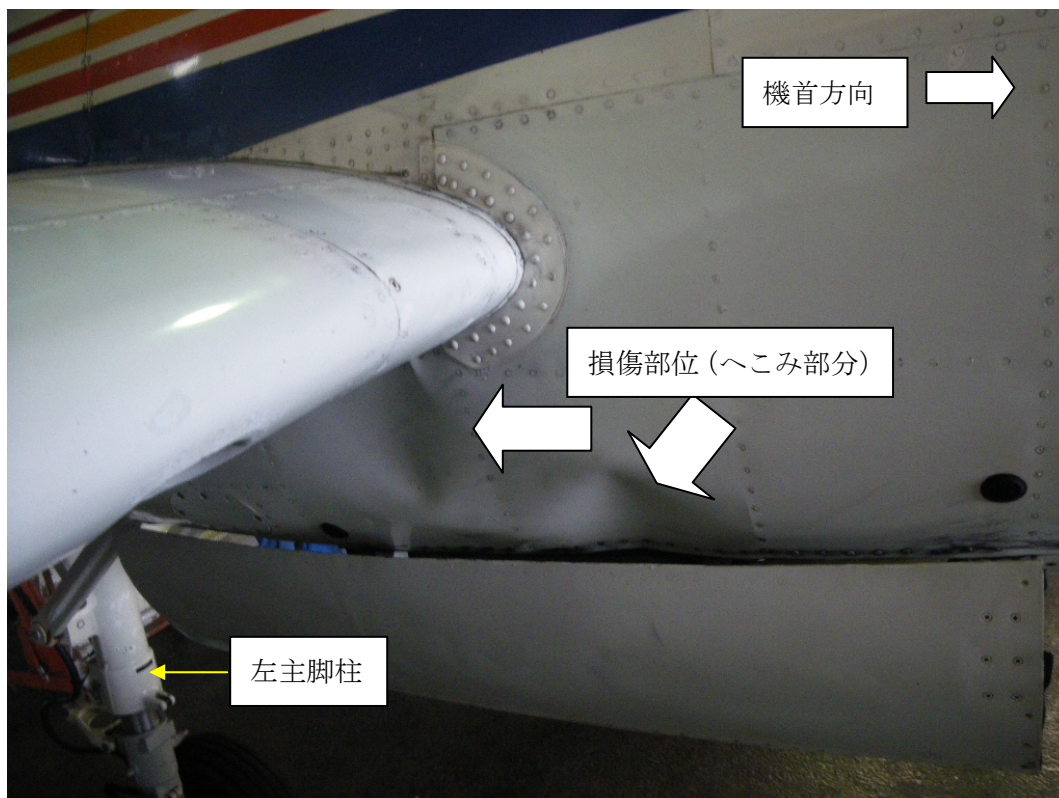
| (2) 左エンジン・ナセル左右外板 | 座屈 |

2.1.2(2)の口述によれば、同機が滑走路進入端を過ぎて大きく沈下したと述べていることから、接地間際の低高度で風向及び風速が急変したために対気速度が減少（向かい風成分が減少）し、揚力が急減したものと考えられる。また、滑走路進入端付近で、風速の変動に伴い機体が左にあおられたことに加えて、クラブからウイングローへの移行の影響が適切に修正されなかったため、左主車輪から激しく接地し、左側エンジン・ナセルが変形したものと考えられる。

写真2 左エンジン・ナセル右側の損傷

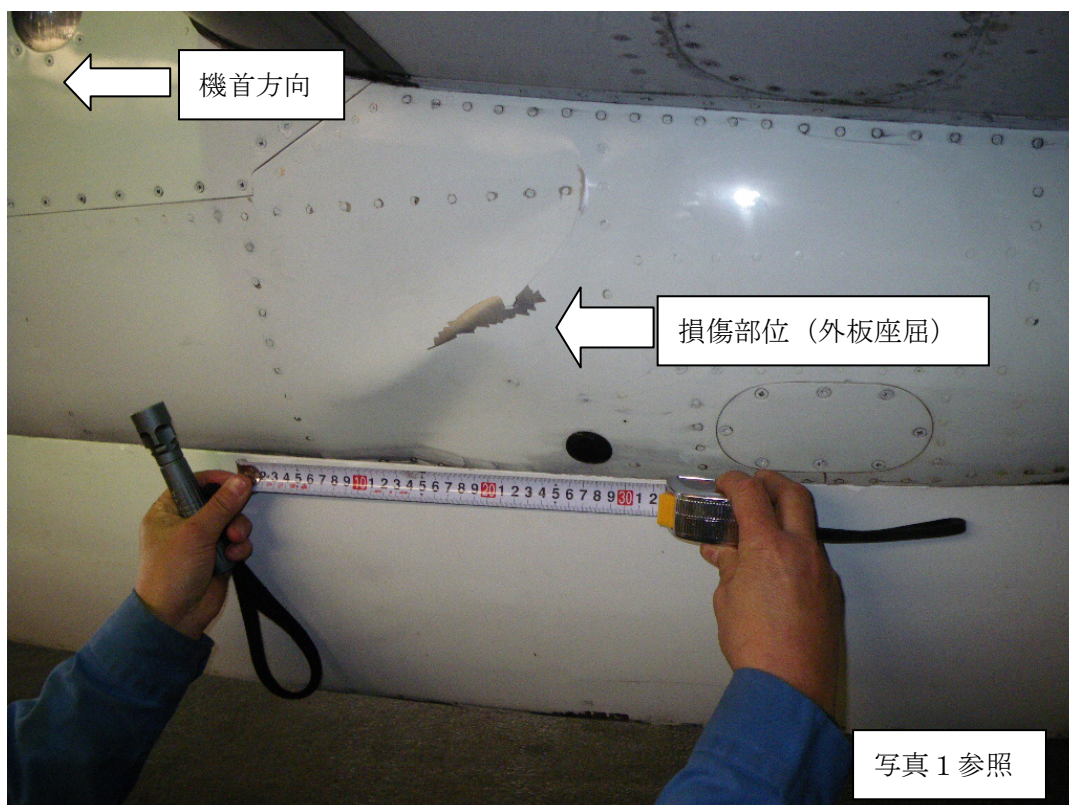
写真3 左エンジン・ナセル左側の損傷

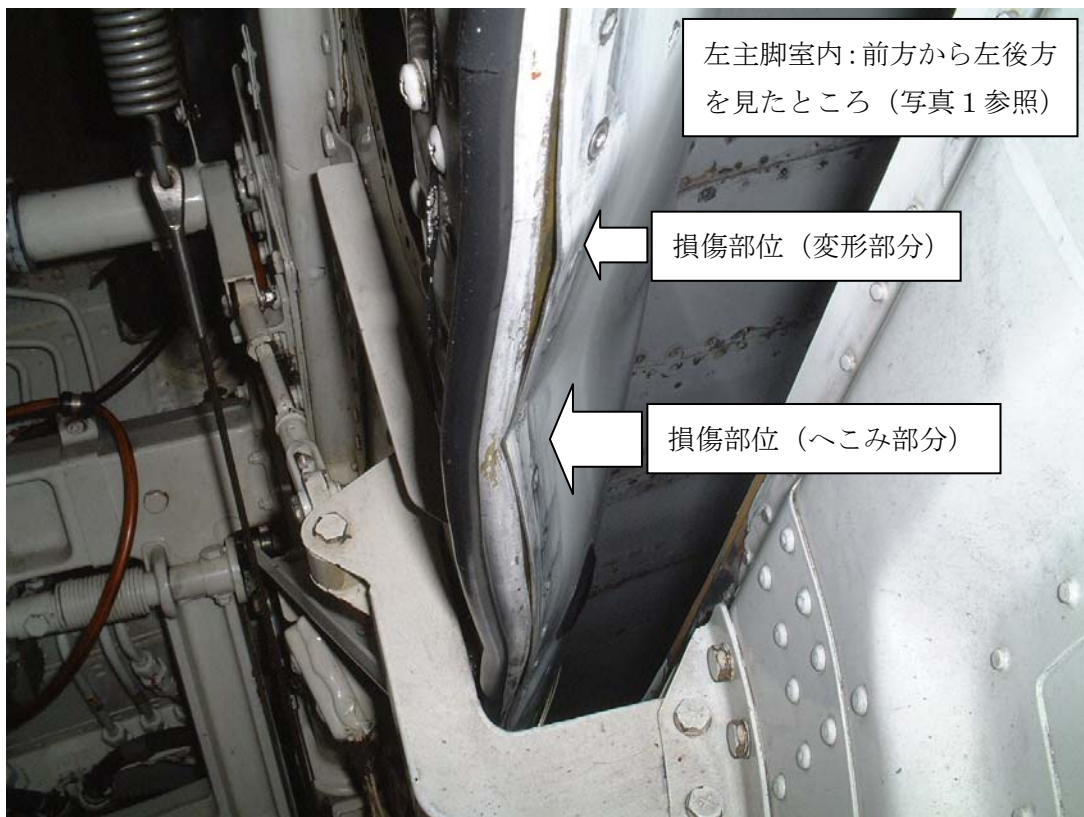
| (3) 左エンジン・ナセル脚室内縦通材 | 変形 |

写真4 左主脚室内左側の損傷

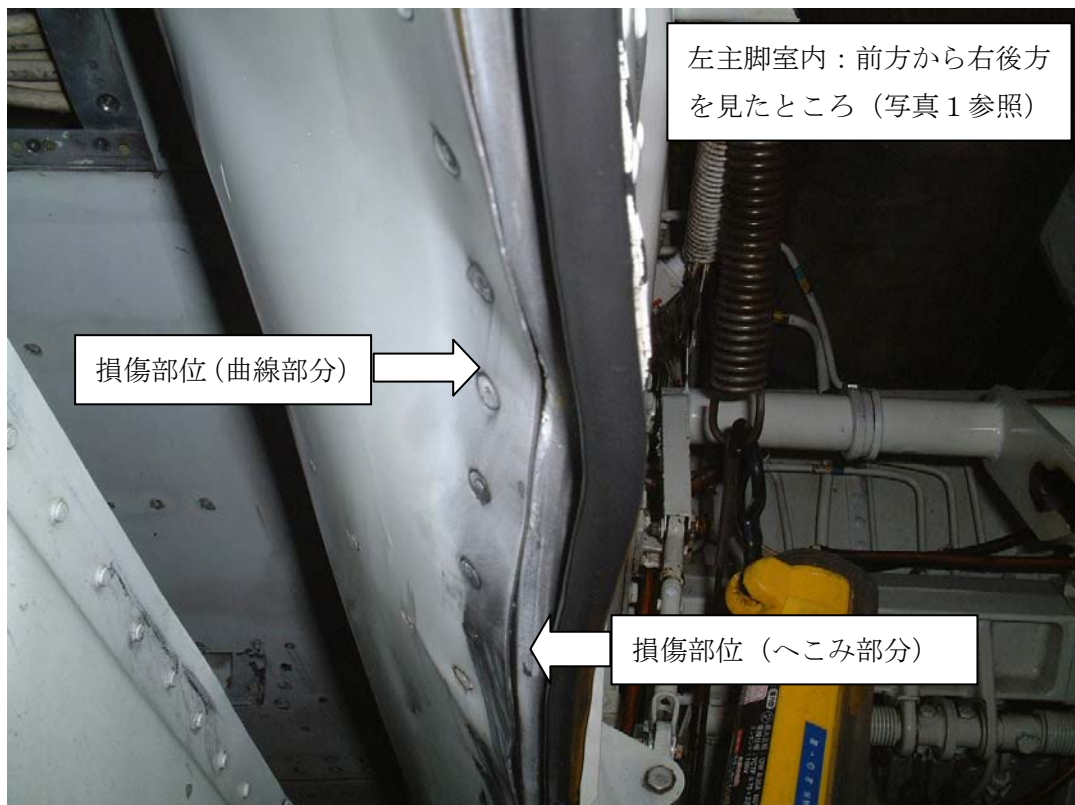
写真5 左主脚室内右側の損傷
