航空事故調査報告書

I 個 人 所 属 JA2503

平成24年2月24日

所 属 個人
型 式 バレンティン／FFT式KIWI型（滑空機、単座）
登録記号 JA2503
発生日時 平成21年10月11日 16時10分ごろ
発生場所 美瑛^{びえい}岳の東約6kmの山中

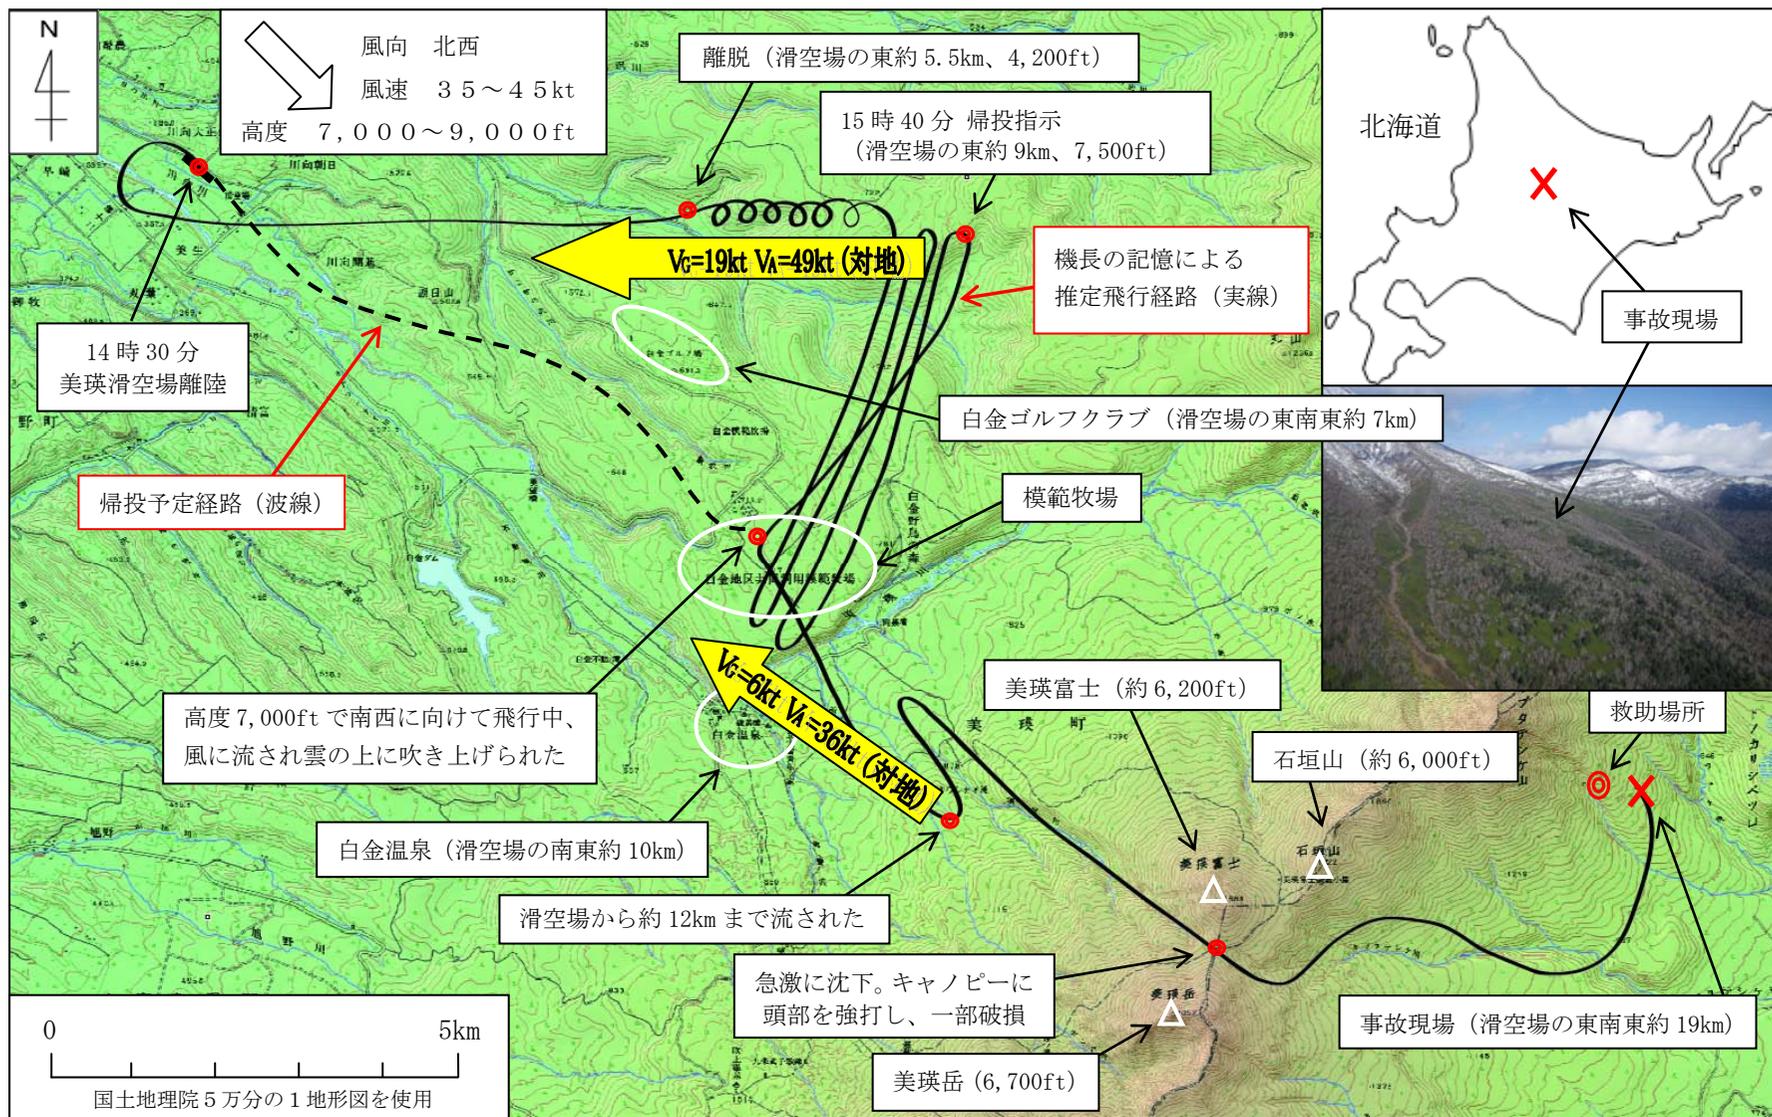
付図1 推定飛行経路図

15時40分ごろ、美瑛滑空場の東9km付近、高度7,500ftで針路を南西に向けて飛行中、同機長は、美瑛フライトサービス^{*2}から、寒いから帰投するようにとのアドバイスを受け、了解した旨の返事をした。風を考慮すると当時の高度ではあまり余裕のない状況と判断し、ふだん上昇気流があり経験上沈下の少ない白金ゴルフクラブ（美瑛滑空場の東南東約7km）を經由して白金街道沿いに美瑛滑空場に向かうことにした。しかし同機は、白金温泉に接近したところで急激な沈下に遭遇した。その後、機首を北に向け、白金ゴルフクラブの方向に変針したところ、相当の勢いで風下に流されて雲の縁に沿って吹き上げられ、同機長が気付いたときには山の風上側の積雲の上に流されていた。同機長には、雲の下にある山の斜面は見え、増速のため機首を突っ込むとすぐに雲中に入るような状況であった。同機長が携帯GPSで位置を確認したところ、美瑛滑空場の南東約12kmを表示していた。

16時00分ごろ、同機は美瑛滑空場の南東約10kmの位置まで戻った。これは、周辺には発達中の雲があり、唯一雲がなく下方が視認できる東側の漏斗状の隙間に移動したものである。同機長は、滑空場に戻ろうと機首を下げたところ、同機は雲の間に吸い込まれるように約10ft/sで急激に沈下した。両側には厚い雲の壁があったが、前方及び下方は視認可能であった。同機は少しずつ前進し、機首を下げたところ、再び約10ft/sで急激に沈下した。同機長はえい航索のレリーズレバーに手が届くようにシートベルトを少し緩めにしていたため、キャノピー（風防ガラス）に頭部を数回強打し、その際、キャノピーにひびが入った。同機長は、美瑛富士（6,200ft）と美瑛岳（6,700ft）の鞍部上空付近で、前進を試みたが、同機はさらに新得（美瑛滑空場とは反対）側の斜面まで流され、再度10ft/s以上で急激に沈下し、同機長がキャノピーに頭部を強打してキャノピーのひび割れがさらに拡大した。その後、同機は新得農道空港方面（南東方面）へ機首を向けたが、気流の擾乱により再度急降下してキャノピーが破損したため、同機長は長時間は飛べないだろうと判

しかし、同機長は美瑛滑空場に引き返すには、この高度ではあまり余裕がないと判断し、これまでの経験から、上昇気流のある白金ゴルフクラブに向かおうとしたが、模範牧場付近の上空で急激な沈下に遭遇して、強い北西風により旋回中に流され、雲に接近し、結果として山の近くまで流された可能性が考えられる。

結果的に同機は、2.1(1)の口述のとおり美瑛富士と美瑛岳の鞍部上空を過ぎ、新得側の斜面まで流された。このことから、上空の風が強い中で、山に近い部分、その中でも鞍部では特に風速が強くなっていた可能性が考えられる。

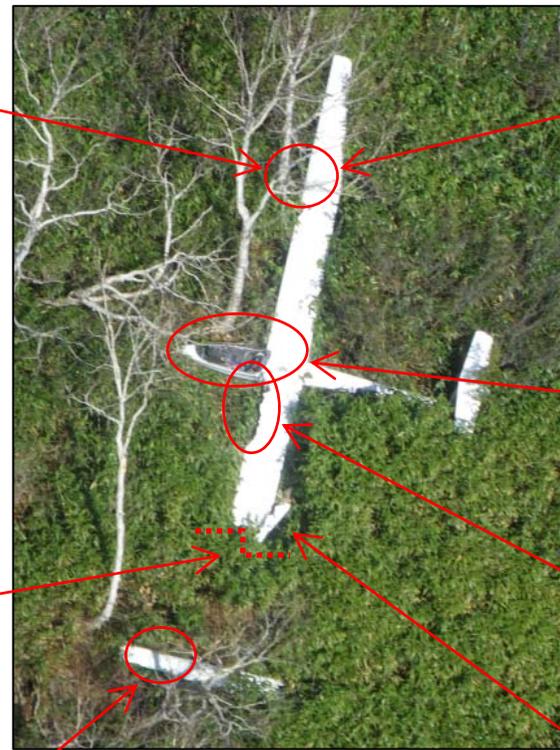
右主翼中央前縁部には、打痕が認められ破損していた。破断面は不規則な形状をしていた。

2.1(1)の口述及び2.7.2の損壊の細部状況から、不時着前同機は3.5.1に記述したキャノピーの破損以外には異常はなく、左主翼中央部破断、左主翼付根前縁部の破損及び右主翼中央前縁部の破損は不時着時に付近の立木に衝突したことにより生じたものと推定される。

右主翼中央前縁部破損
不規則な破断面の形状から、白樺
に衝突した際の打痕の可能性

右主翼中央前縁部破損
右主翼と衝突した立木

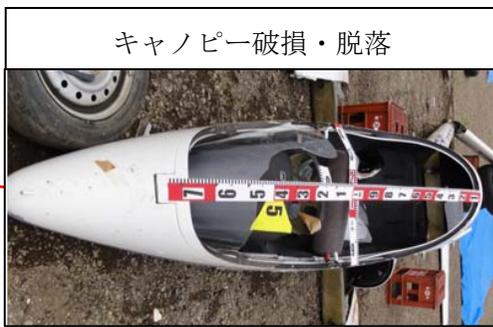
翼端部

キャノピーは破損していた。

① 左主翼先端前縁部には、破損跡が認められ、破断面は不規則な形状をしていた。

② 左主翼付け根前縁部及び中央前縁部の破断面は、翼のグラスファイバー繊維に沿って剥離した痕跡があった。

④ 左主翼の先端部約3.6mが破断し、同機が停止した位置から約5m側方に落下していた。

2.1(1)の口述から、キャノピーの破損は気流の擾乱に遭遇したために頭部を強くぶつけたことにより生じたものと考えられる。気流の擾乱が考えられる気象状態でありながらシートベルトを緩めていたことについては、2.1(1)の口述から、えい航索のリリースレバーに手が届くようにするためであったと考えられるが、シートベルトは、やむを得ないときのみ少し緩めることはあっても、それ以外においては安全のため確実に締めておくことが必要であった。

キャノピー破損・脱落

左主翼中央部破断・分離

左主翼先端前縁部破損
不規則な破断面の形状から、白樺
に衝突した際の打痕の可能性

左主翼付根前縁部破損・分離
グラスファイバーの繊維方向
に亀裂があるが、前縁には打
痕傷なし
