# 航空事故調査報告書

II 埼玉県所属（本田航空株式会社受託運航） JA31TM

所 属 埼玉県（本田航空株式会社受託運航）  
型 式 ユーロコプター式A S 3 6 5 N 3型（回転翼航空機）  
登録記号 J A 3 1 T M  
発生日時 平成22年7月25日 11時03分ごろ  
発生場所 埼玉県秩父市大滝<sup>おおたき</sup>の山中

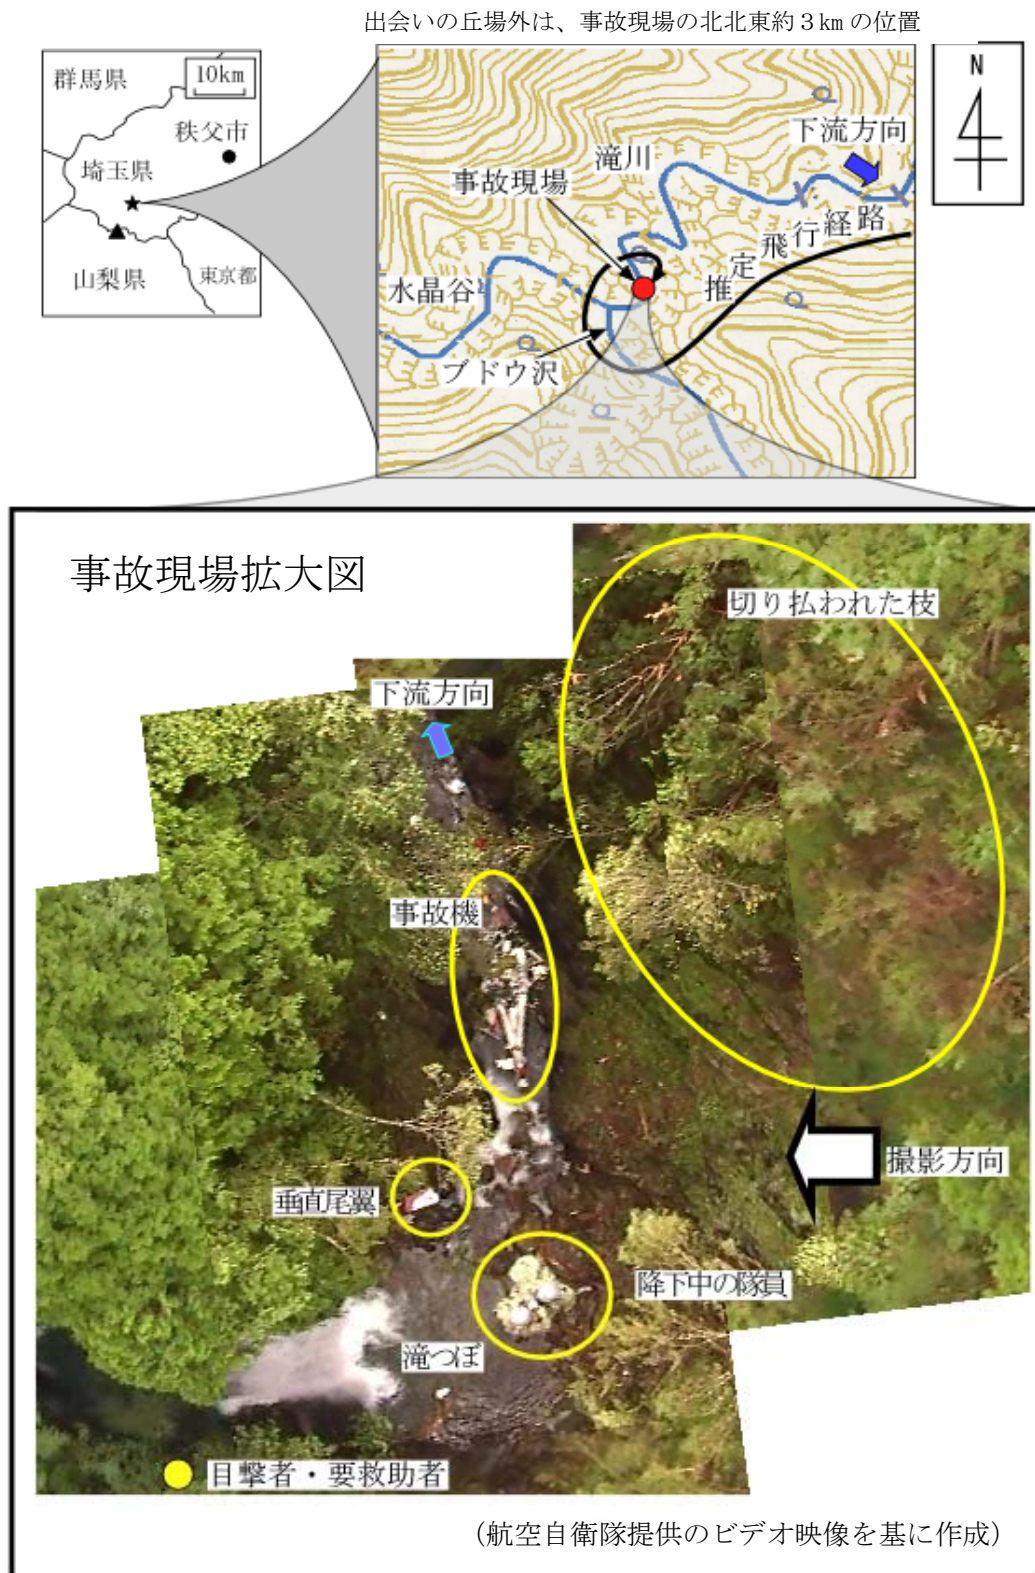
付図1 推定飛行経路図及び事故現場の状況

事故現場は、埼玉県秩父市大滝村の滝川とブドウ沢が合流する地点より約50m下流の渓谷で、標高は約1,155mである。現場の両側はほぼ垂直の岩壁で、東側の尾根までの高さは約30m以上あり、南側に行くに従って高くなっている。尾根には10mを超える樹木が生い茂っている。

事故現場付近では、沢が南東から北西に流れており、沢幅は約5mである。事故現場から約25m上流に滝つぼがあり、落差約8mの滝が西側から流れ込んでいる。事故時、沢登りパーティー9名のうち2名は、携帯電話で救助を要請するため電波の通じる尾根へ登っており、残りの7名がその滝の上にある別の滝つぼの南側の河原で待機していた。

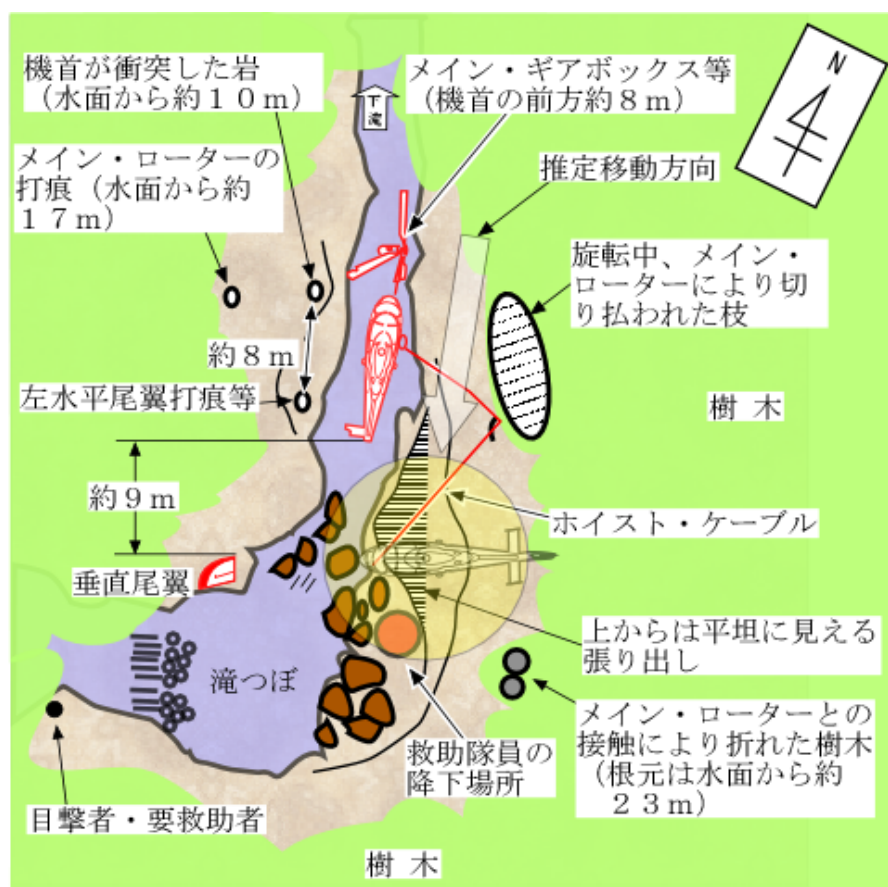
## 付図2 事故現場の状況

同機の機首の左横、水面から約10m上の左岸には、赤いペイントが付着した岩があり、その約7m上側の岩壁には、打痕が残っていた。赤いペイントが付着した岩の上流側約8m、水面から約5mの高さの岩壁には、水平尾翼の一部が突き刺さっていた。

同機の墜落地点の上流側約20mの隊員降下地点から約23m上に生えている右岸の木が折れ、メイン・ローター・ブレードの前縁の一部があった。その木から約10m下に生えている別の木の枝も折れていた。また、同機の墜落位置で水面から約50m上にある右岸の樹木の枝が、南東～北西方向約7mにわたり、切り払われていた。また、滝つぼに落ちていた折れた樹木には、多数の傷がついていた。

同機のホイスト・ケーブルの長さは約90mあり、そのうち52.8mが引き出されていたが、切断されてはいなかった。ホイスト・ケーブルは、右岸の水面からの高さ約25mの樹木に引っ掛かっており、フックは降下地点の近くにあった。

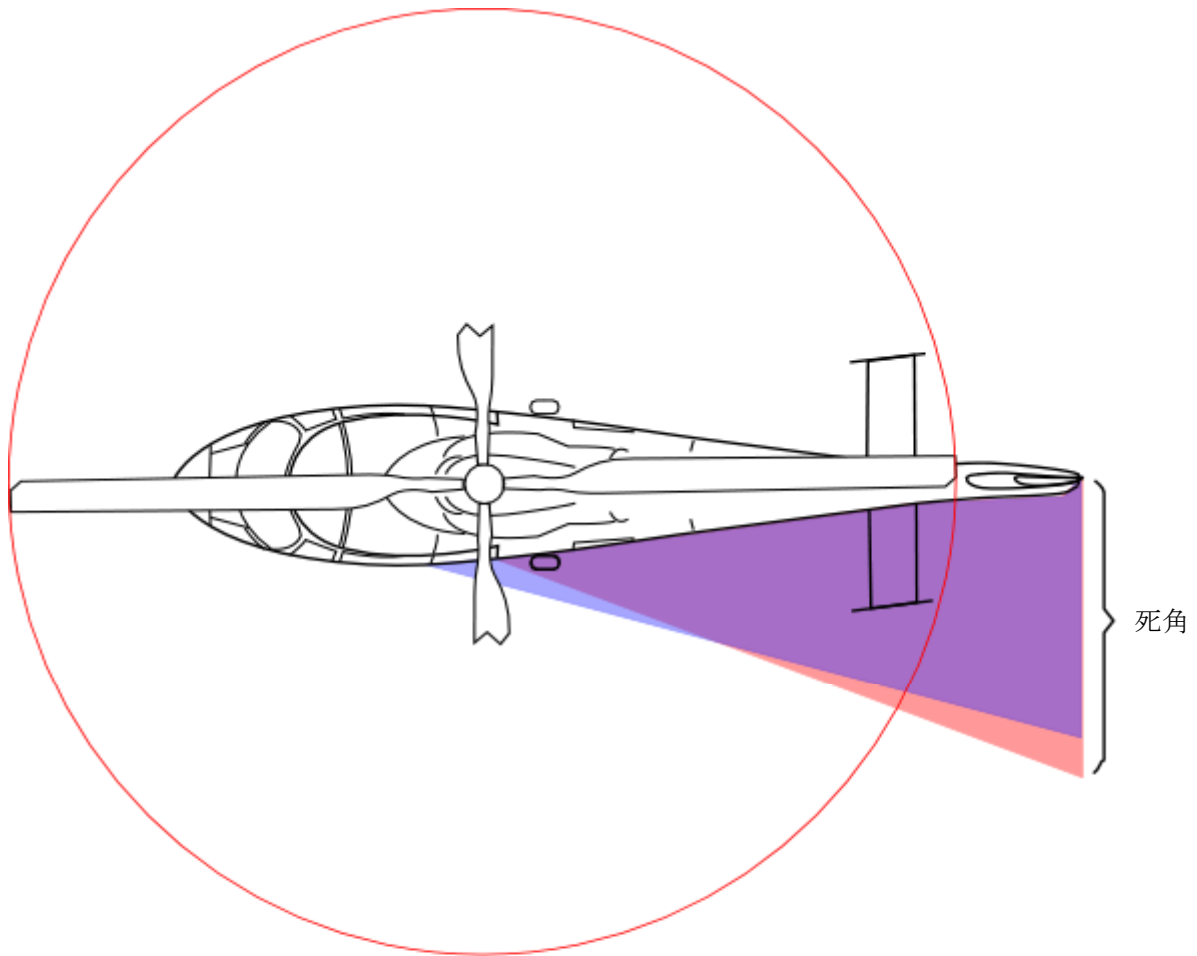
付図4 左後方の見張り上の死角

左操縦席及びキャビン左側後方座席付近からは、ドアを開けて頭を機外に出せばテール・ローターが視認できる。頭を外に出さない場合は、機首方向を12時としたとき、6～7時の範囲は見えない。

航空隊では、狭隘地でホバリングする際の見張りに関し、2.12(3)①に記述した任務区分で見張りを行っていたとしている。しかしながら、2.12(3)②に記述したとおり、航空隊では、キャビン左側スライド・ドアは救助作業中は通常開けないこととしていたので、フェネストロン付近は付図4に示したとおり死角となり、機内からは見えない。

機長が、機体位置修正のため左に移動する前に、左後方の障害物に対して何らかの確認又は確認の指示を行ったかどうかは不明であるが、結果的には、左側後方に対する見張りが適切でなかったものと推定される。

狭隘地でホバリングする際は、メイン・ローター及びフェネストロンと障害物との十分な安全間隔が取れるよう、見張りが必要である。

本事故においては、左後方の見張りが適切でなかったため、同機が樹木と接触したものと推定されるが、現場の状況に応じた適切な見張りができるよう、訓練を重ねていく必要がある。

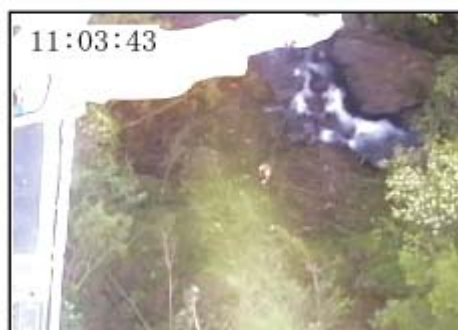
- (1) 2.11.2に記述したホイスト・カメラの映像に映っていた細かい破片は、その形状や流れ方からメイン・ローターと樹木の接触で生じたものではないと考えられること
- (2) 2.7.2(5)に記述したとおり、フェネストロンの内側に、巻き込んだ異物によると思われる多数の痕跡があり、テール・ローター・アッシーに木片が食い込んでいたこと

(3) 2.11.2に記述したとおり、ホイスト・カメラの映像では、細かい破片が機体後部から流入した後に機体の左回転が始まっていること

細かい破片が画面下から流入  
(高さ約51m)

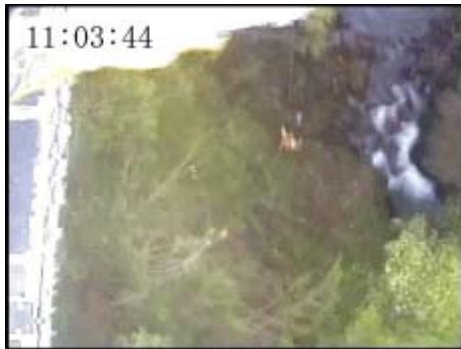
- (3) ホイスト・カメラの映像では、細かい破片が見え、その後ブロック・ノイズが発生していることから、まずフェネストロンに木の枝が吸い込まれ、同機はテール・ローターの損傷のため方向保持が不能となり、左回転を始めた。
- (4) 左回転開始後、メイン・ローターが機体左後方にあった木に接触した。そして、上記(2)の目撃者の口述で「(同機は)下流方向に機首を約45°下げて移動し・・・」と述べているように、回転のため同機は姿勢を水平に維持することが困難となり、北西側に移動する途中で2.7.1に記述した右岸の樹木の枝を切り払ったあと、左岸の岩に機首から衝突した。ホイスト・カメラの記録が11時03分57秒に終了していることから、その頃に衝突が発生した。

11:03:44  
左回転が始まり、ブロック状のノイズが入り始めた。

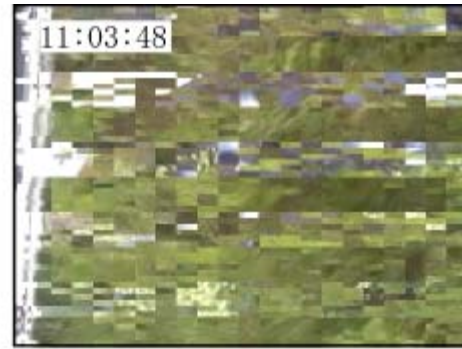
2.11.2に記述した録画装置の製造会社の意見から、ブロック・ノイズの発生は機体振動によるものと推定されるが、その発生は左回転開始後であることから、回転によってメイン・ローターが樹木に接触し、各メイン・ローター・ブレード間のバランスが崩れたことにより機体振動が発生したものと推定される。

11:03:48  
ほとんどのブロック状のノイズの色が緑色になった。

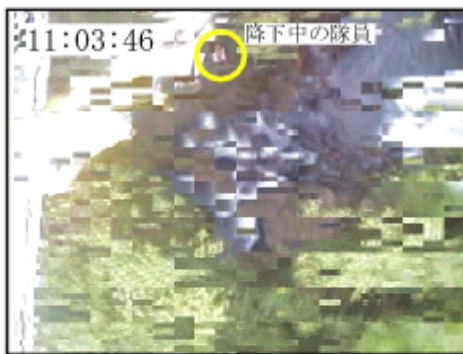
一方、付図5-3の11時03分46秒の画像では、ステップの幅が狭く見え、ホイスト・アームの負荷がなくなっていたことが示されているが、これは、その頃にホイスト降下した2名が地面に到達したことによる。

11:03:46 降下中の隊員  
機体が左へ約90° 回転  
ステップの見える範囲が狭く  
なった。

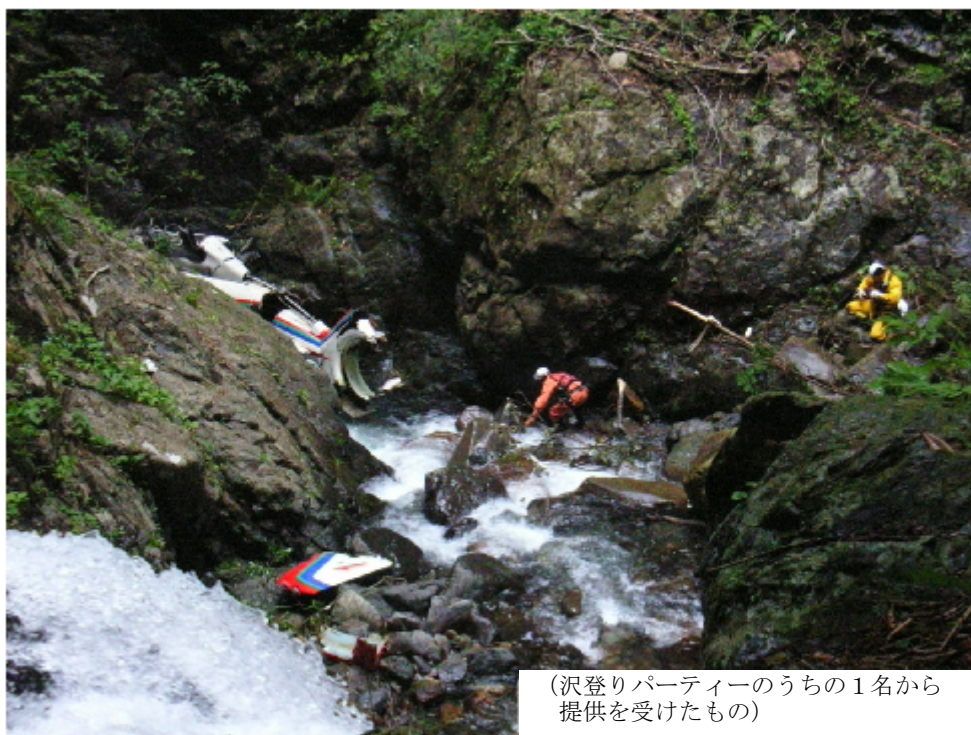
写真1 事故直後の状況

同機は、下流方向（北北西）に機首を向けて若干左に傾き、機内の床部分まで水に浸った状態であった。残骸のほとんどは、同機の周辺に散乱していた。

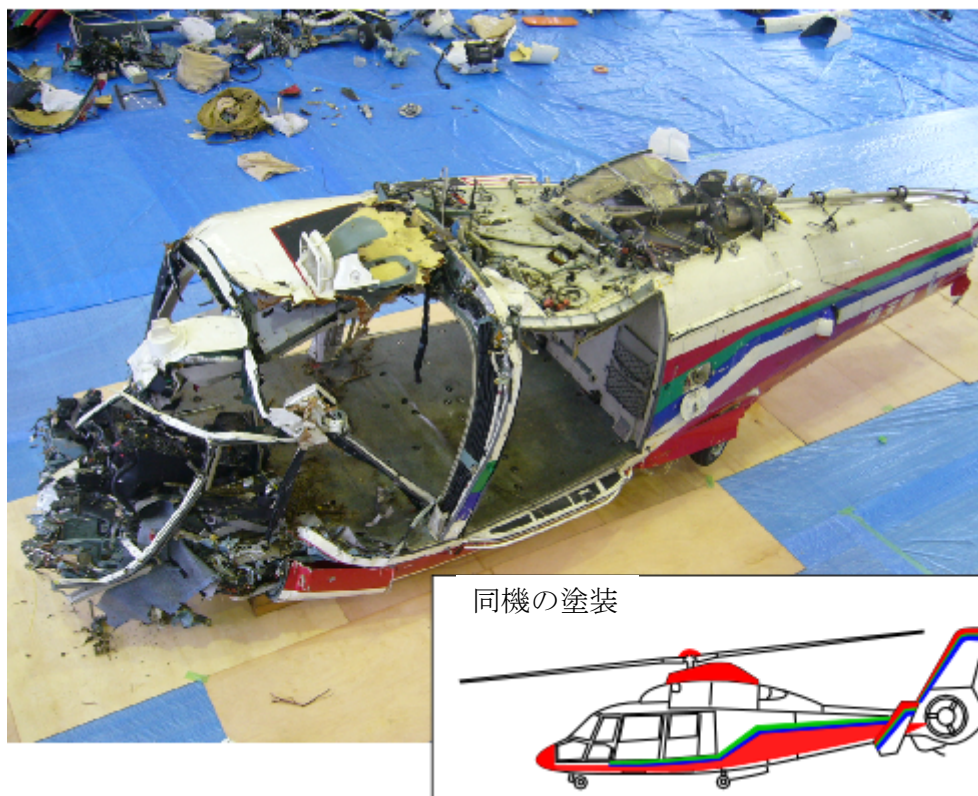
写真2 胴体の損壊状況

機首は完全に押し潰されており、右側よりも左操縦席を含む左側の損傷が激しかった。操縦席より後方部分のフレームはほぼ原型を留めていたが、左側後部キャビンの天井は下がった状態になっていた。胴体下部の外板及び燃料タンクには損傷はなかった。

同機は、機首部分、胴体横及び垂直尾翼の前縁部等が赤色に塗装されていた。

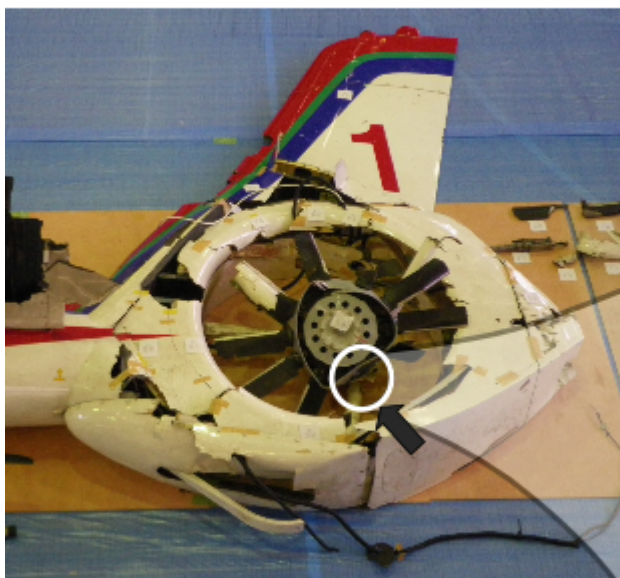
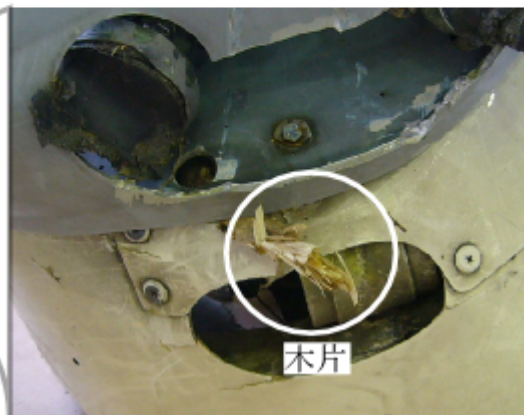
写真3 フェネストロンの損壊状況

テールブームは、機首から約9 mの位置で破断していた。左の水平尾翼は、根元から約40 cmで、右の水平尾翼は取付部で破断していた。垂直尾翼はフェネストロンの上部で破断していた。

テール・ローター・アッシーは、同機の胴体右側に水没していた。テール・ローターは10枚のブレードで構成されているが、そのうち2枚が取付部で、2枚がブレード長の半分の部分で破断していた。残りのブレードには多数の傷があった。また、その回転軸部分には木片が食い込んでいた。

フェネストロンは、バラバラに破壊していた。フェネストロン内側には、巻き込んだ異物によると思われる痕跡が多数あり、テール・ローター・ブレード回転方向の亀裂もあった。

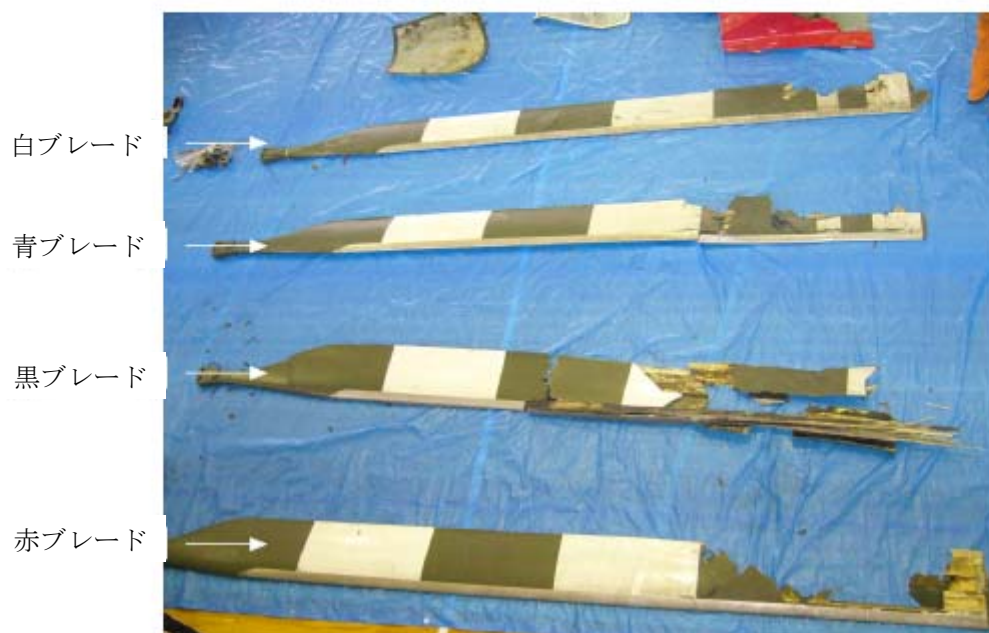
写真4 メイン・ローターの損壊状況

1本の長さが約530cmのブレード4本で構成され、黒・赤・青・白と色分けされている。回転方向は上から見て時計方向で、上記の色の順にブレードが配置されている。黒ブレードは、取付部から約80cmの部分に大きな亀裂があり、取付部から約240cmより先端に近い部分はほぼ破壊された状態であった。赤ブレード及び青ブレードは、取付部から約370cm付近から先が破壊されていた。白ブレードは、取付部から約430cm付近の後縁部が一部損傷していたのみで、ほぼ原型を留めていた。

黒ブレードの前縁部分が、隊員降下地点から約23m上の右岸の木の根元にあった。

2.7.1に記述したとおり、事故現場の右岸の樹木数本が折れ、隊員降下地点から約2.3m上の右岸の木の根元に黒ブレードの破片があったこと、滝つぼに傷のついた折れた樹木があったこと及び右岸に枝を払われた樹木があることから、同機は回転中にメイン・ローターも樹木に接触させたものと推定される。
