AA2012-3

航空事故調査報告書

I 海上保安庁所属 JA6796

所 属 海上保安庁
型 式 ベル式412EP型（回転翼航空機）
登録記号 JA6796
発生日時 平成22年8月18日 15時10分ごろ
発生場所 香川県仲多度郡多度津町佐柳島付近

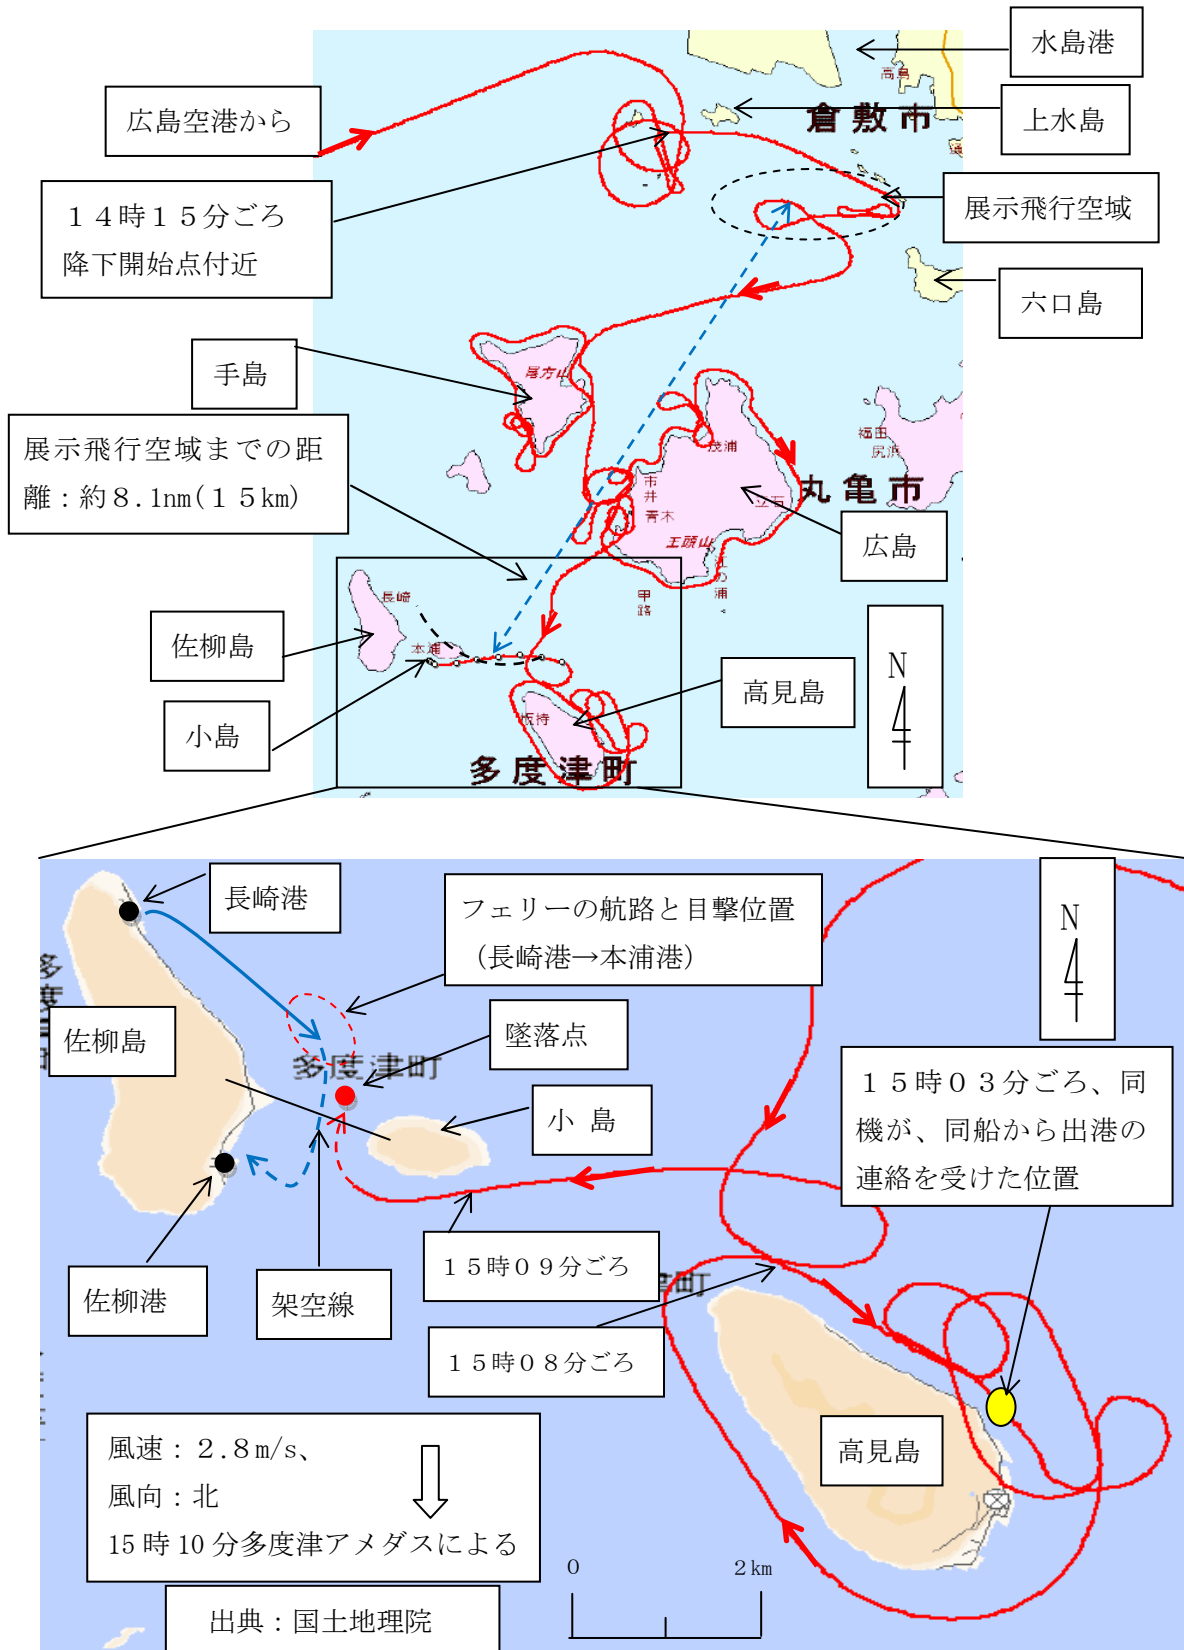
付図1 推定飛行経路図

時刻	高度 (ft)	速度 (kt)	飛行場所等
14時12分16秒	約1,024	約90	<small>かみみずしま</small> 上水島の北西を東南東へ飛行
14時15分47秒	約1,039	約88	上水島の南西約1kmの海上で降下を開始する
14時18分00秒	約139	約73	上水島の南西約1.5kmの海上で、降下を終え六口島方面に向かう
14時20分56秒	約169	約93	六口島北西を飛行し、展示飛行空域へ向かう
14時21分56秒	約129	約51	展示飛行実施
14時31分06秒	約216	約45	手島廃船調査実施
14時47分57秒	約492	約51	広島廃船調査実施
15時03分40秒	約376	約43	高見島廃船調査実施
15時08分30秒	約375	約86	高見島の北端を東進
15時08分55秒	約364	約86	高見島北東付近で左旋回後、西方（小島方面）に飛行
15時09分25秒	約328	約103	小島の東端を通過
15時09分57秒	約227	約100	小島の南側の空域を飛行
15時10分04秒	約238	約89	小島の南西端に至り、右旋回実施

当日は快晴で視程も良く、佐柳島北部にある長崎港を15時05分に出港し、佐柳島南部の佐柳港に向かっていた。針路は、出港後南東方向とし、小島の東端を目掛けて進んでいると、ヘリコプターが小島の東側を東から西向きに飛んでいるのが見えた。ヘリコプターは、小島の東側で機首を下げ気味にして高度を下げながら小島の陰に一旦入り、次に小島の西側から出て来て機首をこちらに向けて飛んで来たので、架空線にぶつかるかもしれないと思い双眼鏡を見た。すると同機が機首から

架空線に接触し、それを引きちぎるのが見えた。その後は、速度を失ったように機首を下げ、急角度で落ちながら背面から着水し、水しぶきが上がった。すぐに同庁に通報し、現場に向かった。時刻は15時10分ごろであった。同機が架空線を切ったのは、同機が正面に見えてから10秒ぐらいであった。なお、同機と小島の海岸との距離は分からないが、ある程度の距離を保ち、島に沿う感じで飛んでいた。

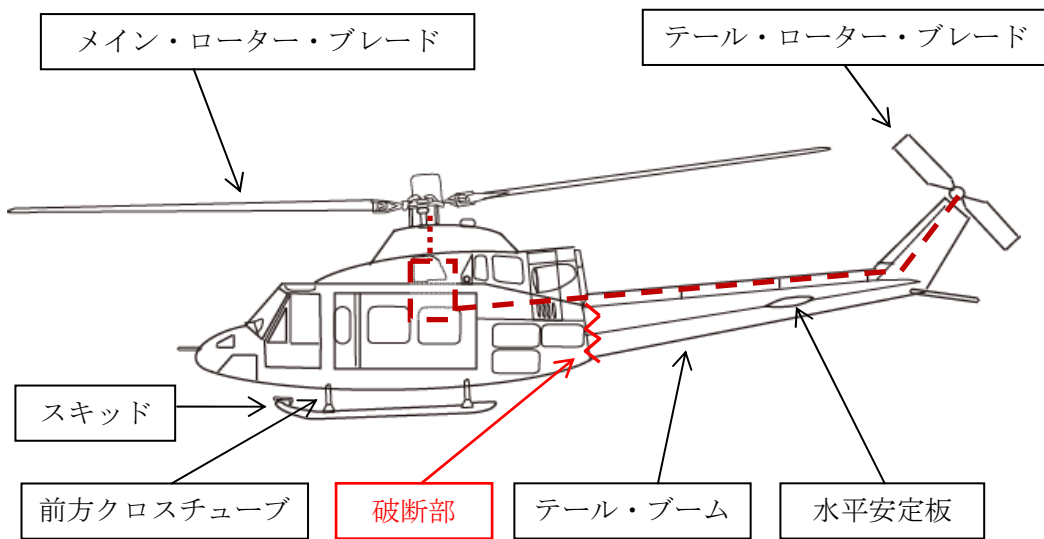
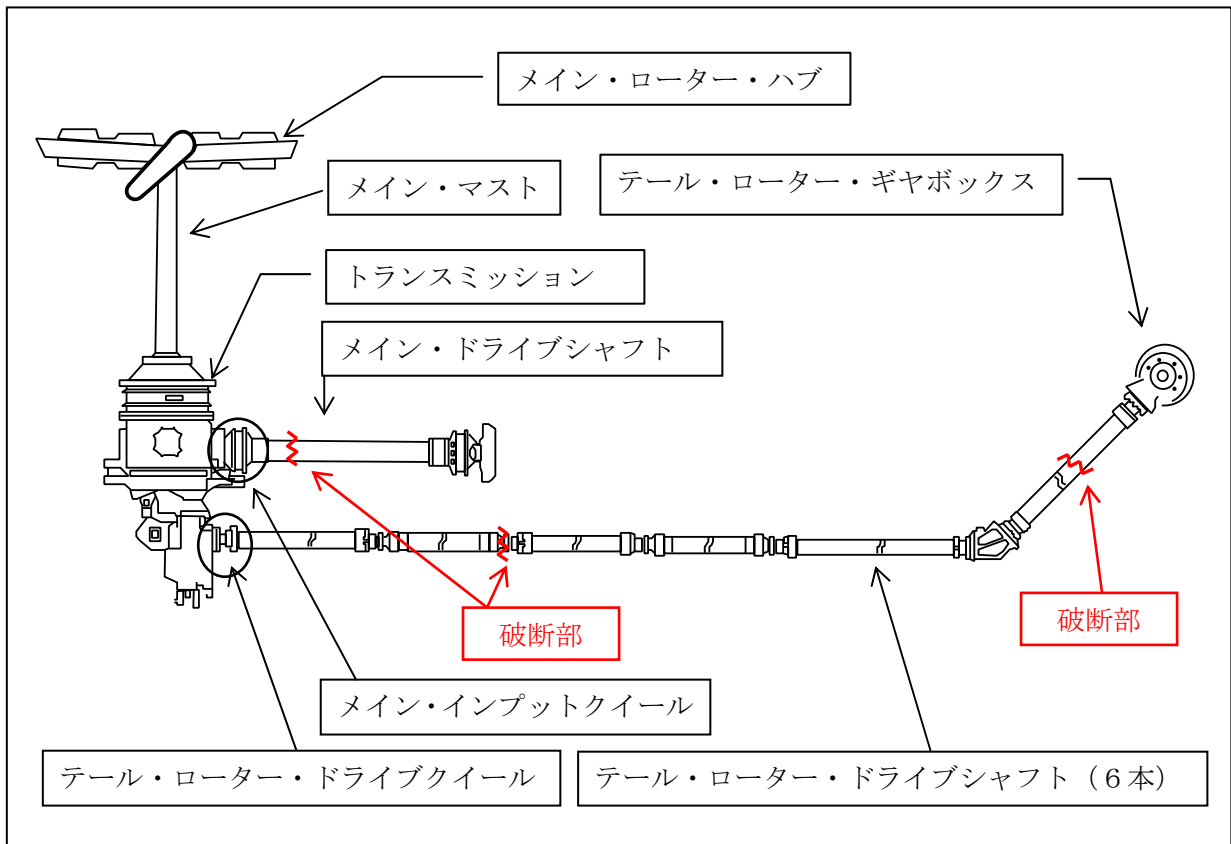
付図3 ベル式412EP型見取図及び損傷箇所

降着装置は、前後のクロスチューブが機体取付け位置付近から破損していた。また、前方クロスチューブ右側にあるスキッド取付け位置付近からステップにかけて長さ35cmの擦過痕があり、その中に長さ約5cm、幅約3cm、深さ約5mmの削り取られた痕があった。

MRB緑^{*9}は、ブレードの中央付近において後縁部が長さ約3mにわたって破損しており、前縁部の表面7か所にしわができていた。また、先端から50cmのところの前縁部に幅約3cm、長さ約10cmの切れ込みがあった。MRB黄は、先端から約2mの幅で前縁部が破損し、ほうき状にばらけた状態になっていた。MRB赤は、ブレードの前縁部の6か所にしわがあった。また、ブレードの中央付近の後縁部が長さ約3mの幅で破損していた。MRB青は、根本から先端に向け約3mの幅で損傷していた。

No.1エンジン及びNo.2エンジンは、いずれもエンジン前方のアクセサリ・ギアボックスから後方への圧縮が見られた。また、外観からは、排気ダクトやファイヤーウォール等に変形が見られたが、異常燃焼を示す痕跡は見られなかった。

メイン・ドライブシャフトは、トランスミッション側のメイン・インプットクイールから約50cm付近でねじ切れるように破断していた。

テール・ローター・ドライブシャフトは6本で構成され、前から2番目のドライブシャフトがカップリング部で破断し、6番目のドライブシャフトは、シャフトの中央部付近がねじ切れるように破断していた。

TRBは、2枚のうちTRB赤が中央付近で破断していたが、TRB白には大きな損傷はなかった。

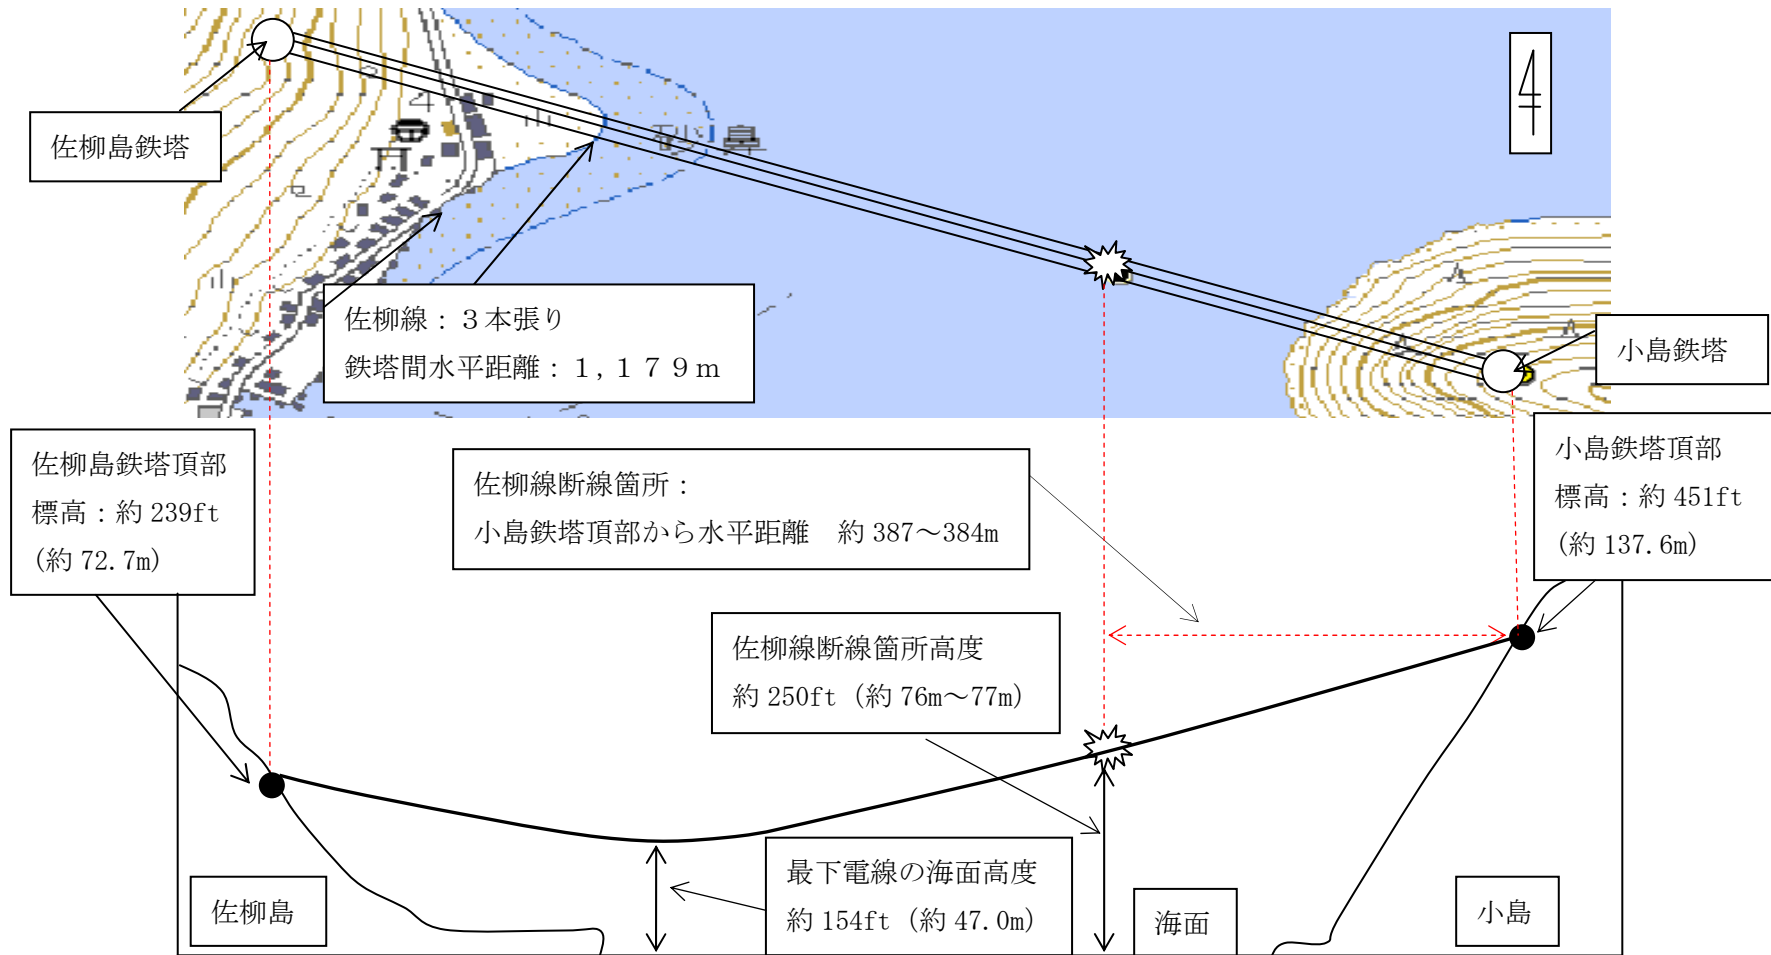
付図4 佐柳線図

佐柳線は、佐柳島と小島の間を東西方向に3本の架空線（3本とも電力線であり、避雷線は敷設されていない）が、水平距離で長さ約1,179mで張られていた。

佐柳島鉄塔は、高さが約22ft（約6.8m）で佐柳島の東側斜面中央付近、標高約216ft（約65.9m）のところに設置され、小島鉄塔は、高さが約23ft（約6.9m）で小島の西側斜面中央付近、標高約429ft（約130.7m）のところに設置されていた。したがって、佐柳島鉄塔頂部の標高は約239ft（約72.7m）、小島鉄塔頂部の標高は約451ft（約137.6m）となり、小島側から佐柳島側へ向かって下るように設置されていた。また、佐柳線のたるみの最下部の海面からの高さ（以下「最下電線の海面高度」という。）は、約154ft（約47.0m）であった。

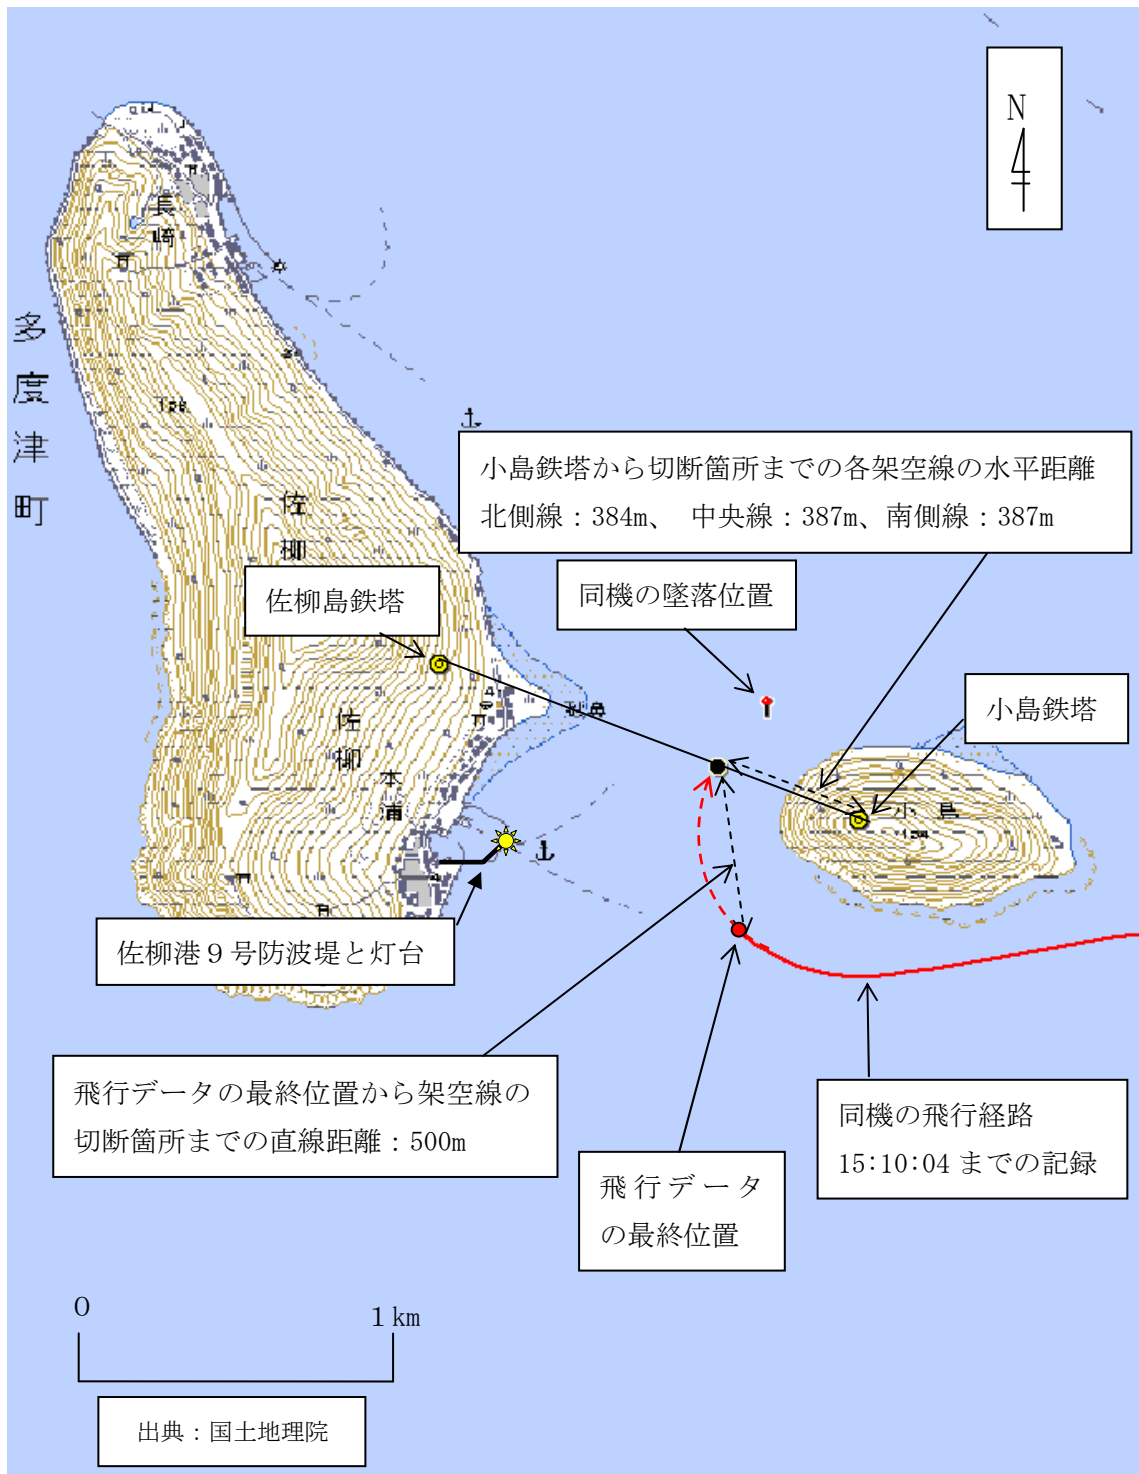
付図5 佐柳線の切断箇所と同機の飛行経路関係図

切断された佐柳線は、アルミ覆鋼線の7本よりで、直径は約12.6mmである。3本ある各架空線の小島鉄塔から切断箇所までの実測長*8、水平距離及び切断箇所における海面からの高さは、以下のとおりであった。

架空線名	実測長	水平距離	高さ
南側の架空線	約388m	約387m	約249ft (約76m)
中央の架空線	約389m	約387m	約253ft (約77m)
北側の架空線	約385m	約384m	約249ft (約76m)

なお、各架空線には、切断箇所から佐柳島鉄塔方向に向かって約10mの範囲で顕著な屈曲、わん曲及び擦過痕等が見られた。

なお、飛行データの最終位置から佐柳線の切断箇所までの直線距離は、約500mであった。

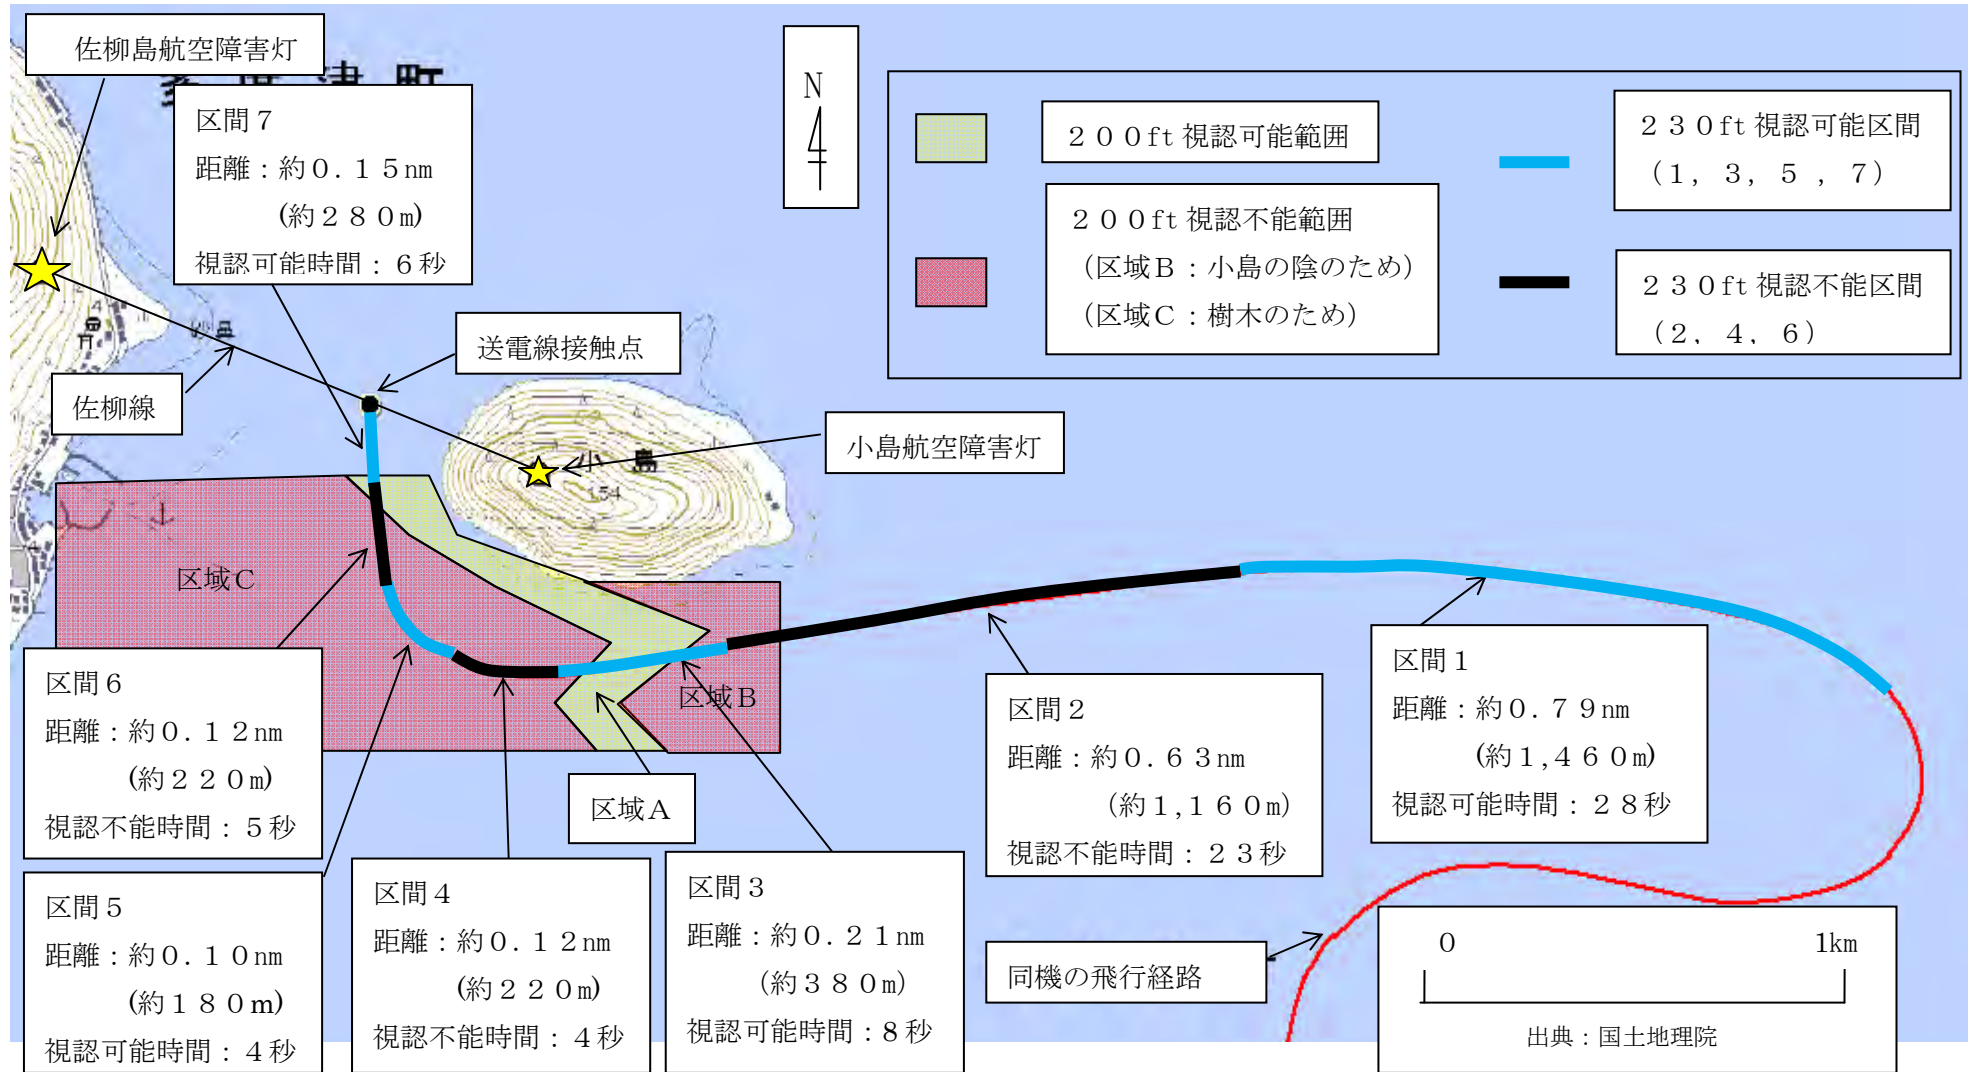
付図6 佐柳島の航空障害灯視認空域図

- ① 高度約200ftで行った上記矩形内の飛行では、佐柳島航空障害灯を視認できる区域（以下「区域A」という。）、小島の陰になって視認できない区域（以下「区域B」という。）及び障害物のため視認できない区域（以下「区域C」という。）があることが判明した。
- ② 同機の推定飛行経路上（高度約230ft）では、佐柳島航空障害灯を視認できる区間（以下「区間1」、「区間3」、「区間5」、「区間7」という。）と視認できない区間（以下「区間2」、「区間4」、「区間6」という。）が確認できた。

区 間	区間距離	飛行速度（平均速度）	所要時間 視認の可否
区間1	約0.79nm (約1,460m)	約100kt	約28秒間 視認可能
区間2	約0.63nm (約1,160m)	約100kt	約23秒間 視認不可能
区間3	約0.21nm (約380m)	約100kt	約8秒間 視認可能
区間4	約0.12nm (約220m)	約97kt	約4秒間 視認不可能
区間5	約0.10nm (約180m)	約91kt	約4秒間 視認可能
区間6	約0.12nm (約220m)	約88kt	約5秒間 視認不可能
区間7	約0.15nm (約280m)	約88kt	約6秒間 視認可能

- ③ 小島航空障害灯（標高約451ft）は、同機の推定飛行経路上の高度（約230ft）との高度差が約221ftあるので接近すると斜め上方となり、佐柳島航空障害灯を視認可能な区間5及び区間7においても操縦士が通常の操縦姿勢を取った場合には小島航空障害灯は見えなかった。なお、それらの区間における小島航空障害灯に対する同機の飛行高度は、2.14.3(1)③に後述する航空法施行規則第127条の航空障害灯の設置基準において、灯光が全ての方向から視認できるものであることとされた高度（光源を含む水平面下5°より上方）より低い高度であった。

④ 佐柳島航空障害灯の閃光が遮蔽されて視認できない区域Cがあることについては、航空障害灯が設置されている鉄塔周辺の樹木によることが判明した。なお、小島鉄塔周辺においても、閃光を遮蔽する樹木が存在することが確認できた。

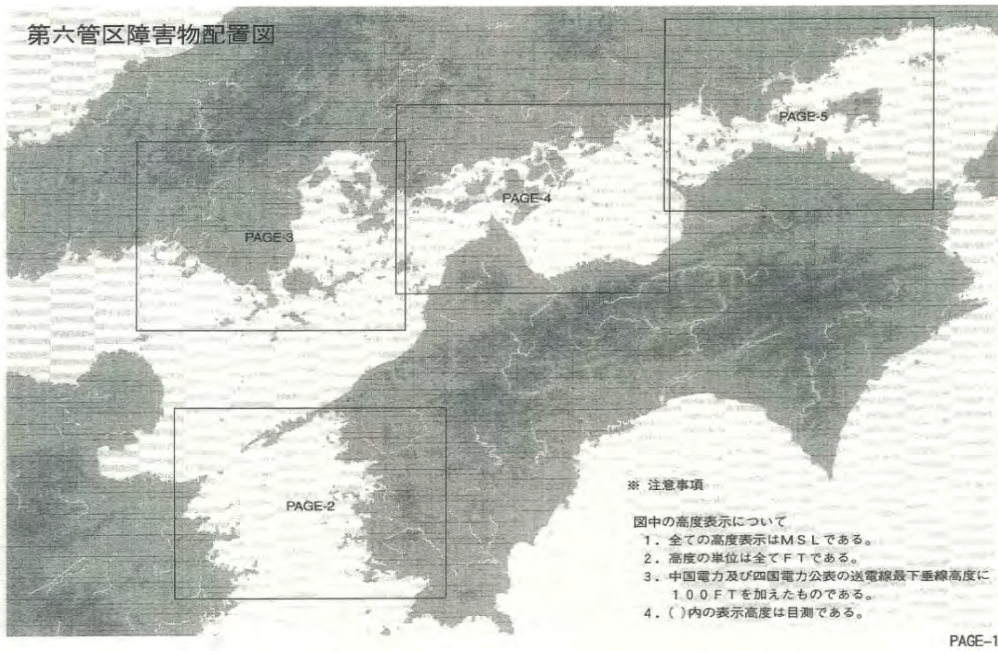
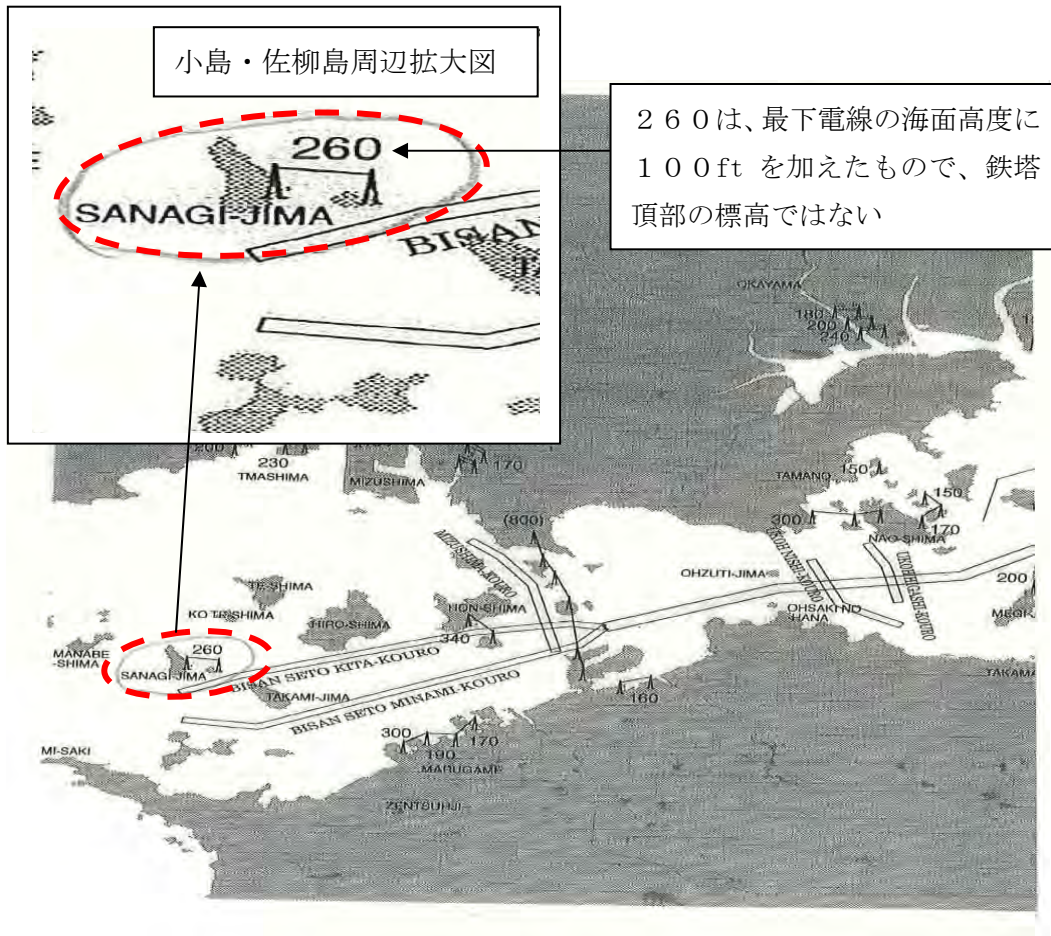
付図7 障害物件マップ

障害物件マップにおいて、島間に敷設された架空線部について記載されていた高度は、当該架空線部における最高高度である両端の鉄塔のうちの高い方の鉄塔の頂部高度ではなく、電力会社が公表している当該架空線の最下部の海面高度に100ftを加えたものが記されていた。したがって、鉄塔の間隔が長い架空線については、中央部が大きく垂れ下がるため、鉄塔に近い部分は最下部より相当高くなり、同機が接触した架空線の小島鉄塔寄りの海上部分には、障害物件マップに記載された高度より高い部分が存在していた。

障害物マッピングには、高度が記されているが、これはあくまで目安の高度であって、実際の架空線の高さを示しているものではない。したがって、飛行科職員は障害物マッピングを使用しているが、表示高度で飛べば安全であると思っている操縦士はならず、この数値より高いところに鉄塔や架空線があるものと認識しており、これを安全高度とは認識していない。しかし、当該障害物マッピングの表示高度の考え方について、同基地内で周知したことはない。

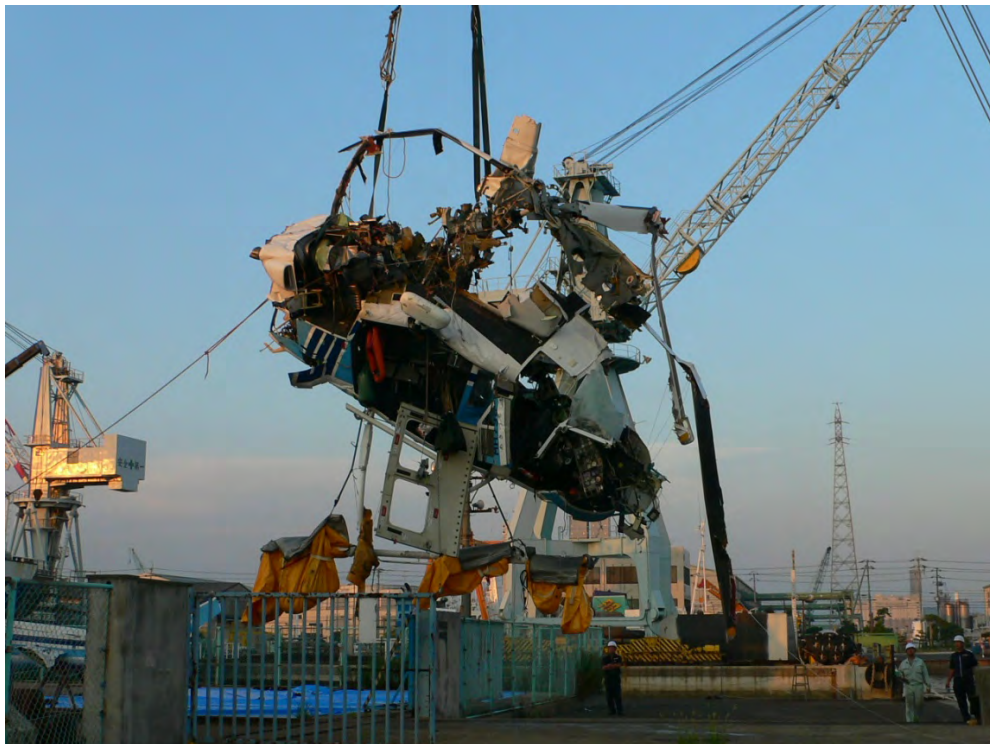
写真2 事故機

胴体は、破損が激しく原形をとどめていない状態であった。

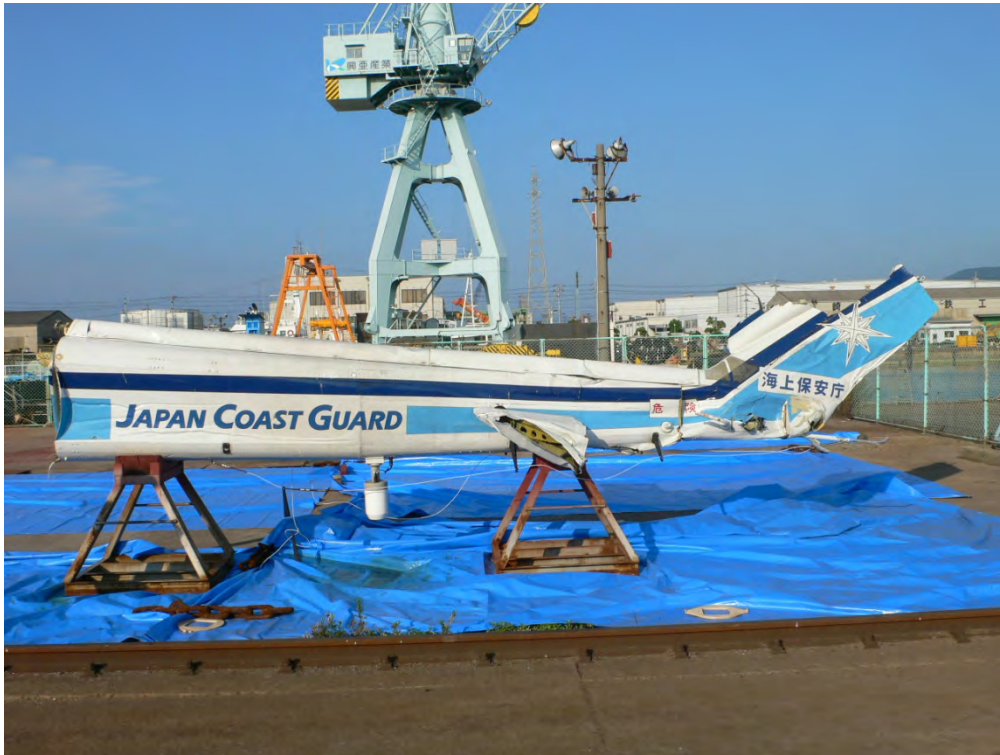
写真3 分離したテール・ブーム

テール・ブーム 胴体との接合部から分離

テール・ブームは、胴体との接合部から分離し、垂直安定板及び右側水平

安定板の一部が破損していた。

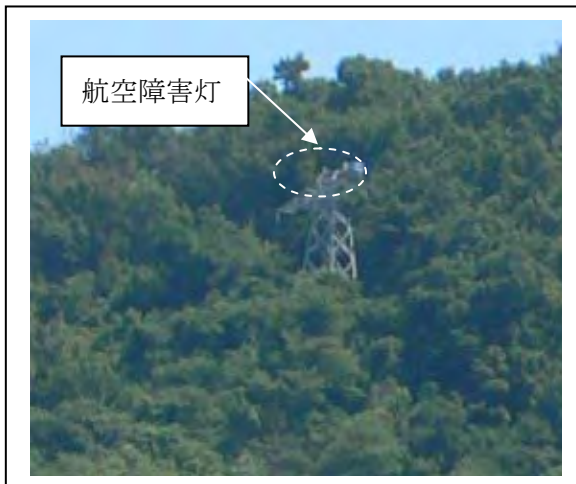
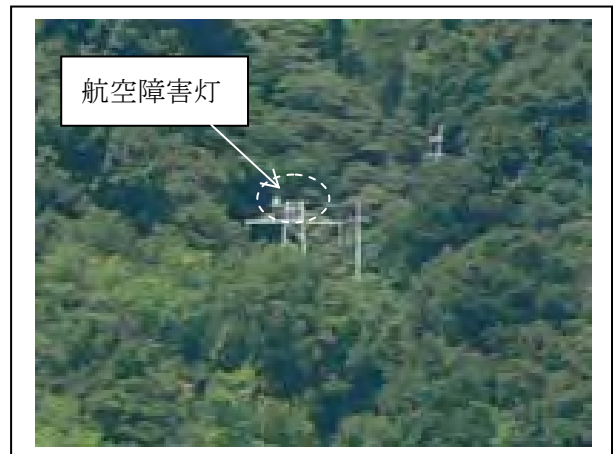
写真8 小島・佐柳島鉄塔及び航空障害灯

島鉄塔」という。)に高光度航空障害灯*6(以下「小島航空障害灯」という。)が、それぞれの鉄塔頂部に設置されていた。四国電力株式会社(以下「電力会社」という。)によれば、これは、小島、佐柳島両鉄塔には架空線(電力線)自体に昼間障害標識*7を設置できる構造強度がなかったため、後述する航空法施行規則第127条第1項第7号及び航空障害灯/昼間障害標識の設置等に関する解説・実施要領に従い、昼間障害標識に代えて、高い方の小島鉄塔に高光度航空障害灯を、低い方の佐柳島鉄塔に中光度航空障害灯を設置したものであった。

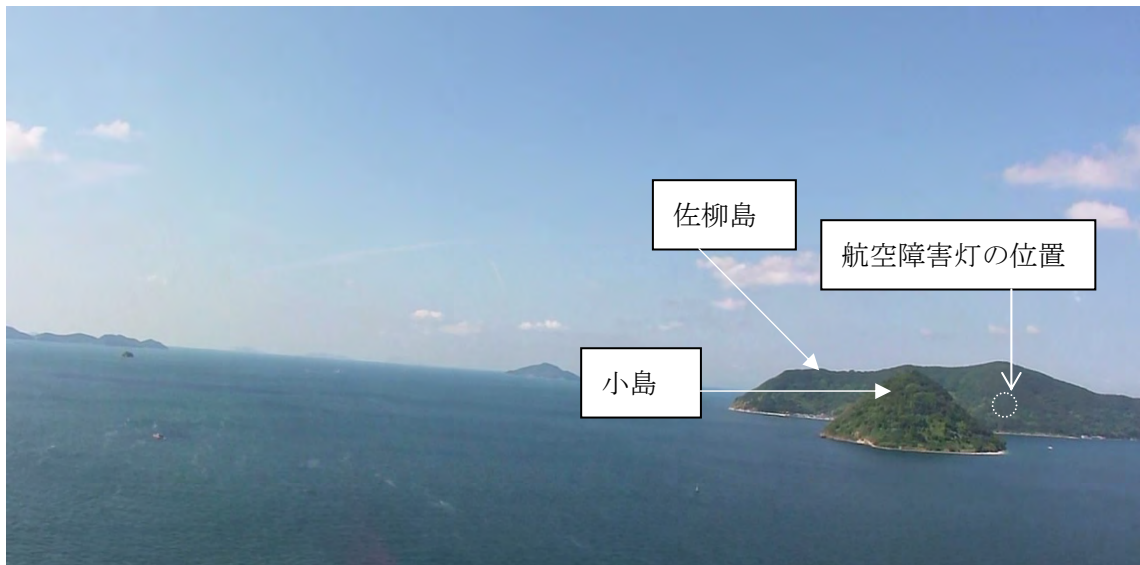
「区間1」における見え方は、前方を見ていれば自然と目に入ってくる状

付図6の区間1から見た佐柳島航空障害灯

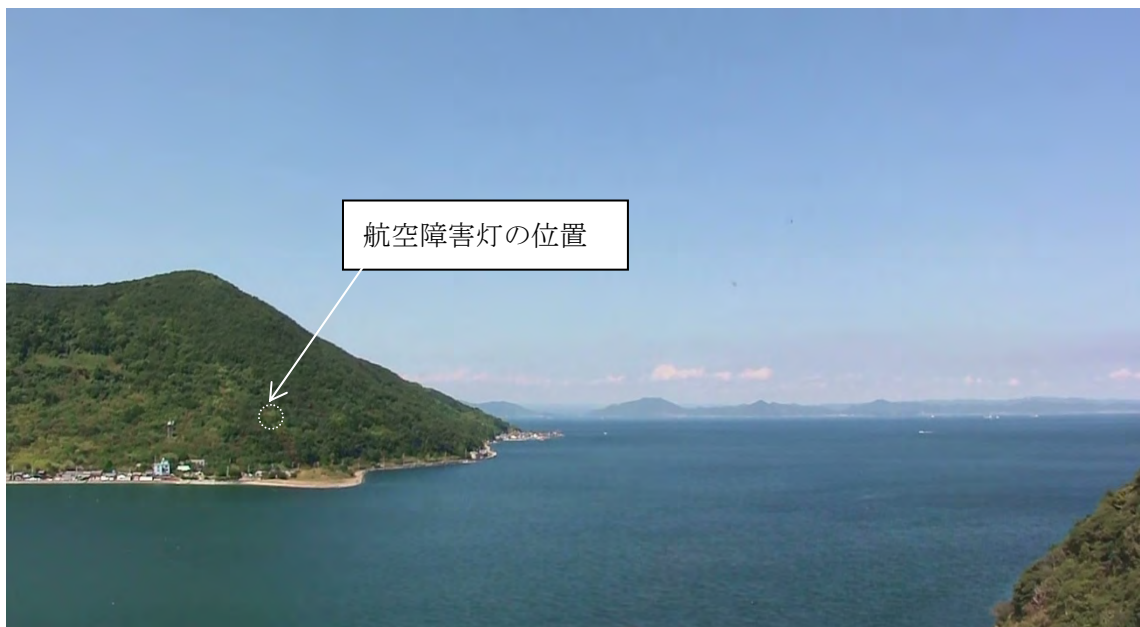
付図6の区間5から見た佐柳島航空障害灯

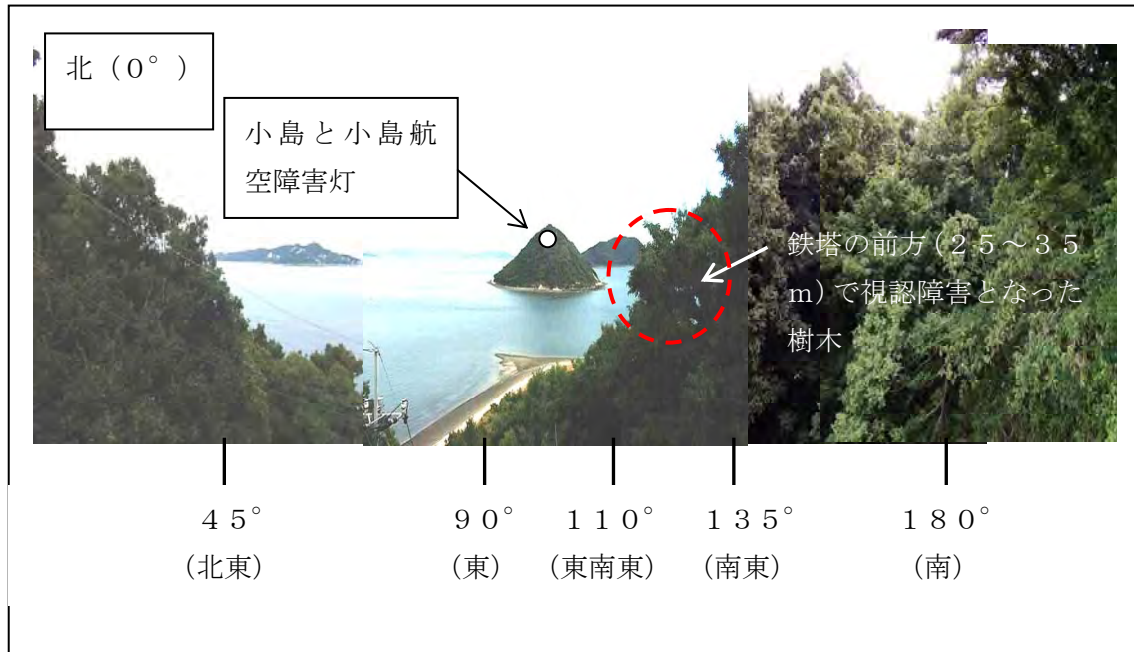
東向き (90°～110°)	樹木は、視点より低く、海面まで見通せた。
南東向き (110°～135°)	右斜め前方の樹木の梢が視点より高く、後方の視界は半分以上遮られていた。
南東～南向き (135°～180°)	視点より高い樹木に後方の視界は遮られていた。
南～西～北～北東向き (180°～45°)	樹木及び山に遮られていた。
北東～東向き (45°～90°)	樹木は、視点より低く、樹木後方の視界は良好であった。

佐柳島鉄塔頂部からの視界

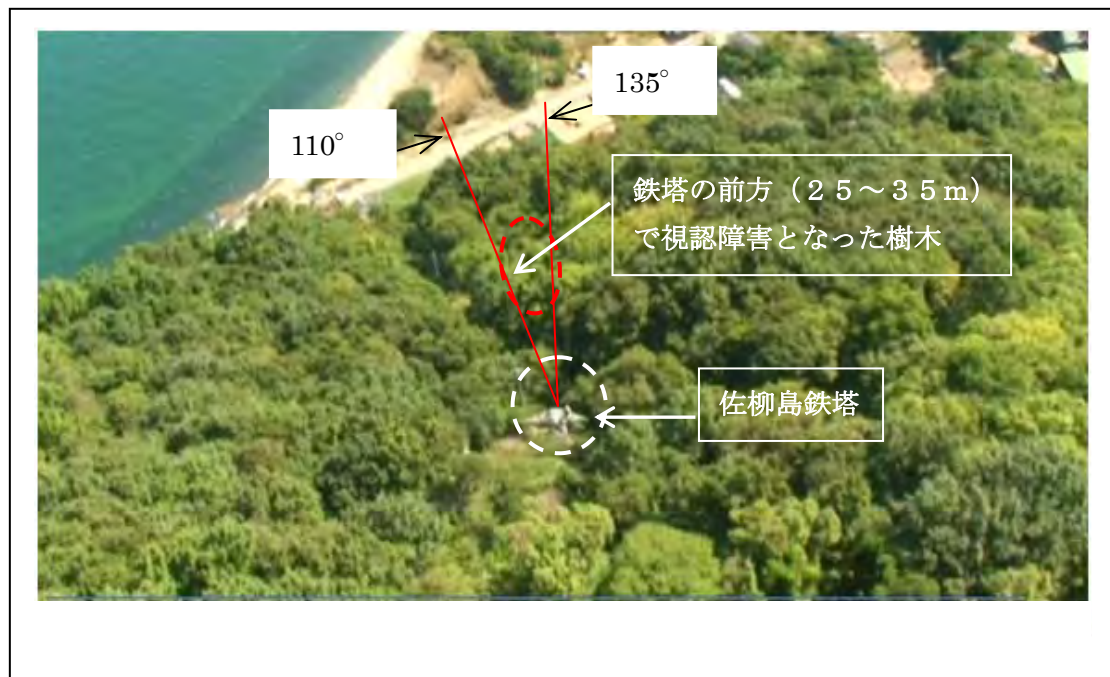
事故後、平成22年9月6日に撮影された佐柳島鉄塔頂部からの視界（北を0°とした右回り方位）は、以下のとおりであった。なお、2.13に記述した視認試験で分かった佐柳島鉄塔周辺の樹木と佐柳島鉄塔頂部から見えた樹木の検証から、同機の推定飛行経路上において、佐柳島航空障害灯の閃光を遮蔽していた樹木は、佐柳島鉄塔の右斜め前方（鉄塔から南東の向き（110°～135°の範囲）で、距離25～35m前方）にある樹木であった。

機長及び副操縦士が島間の低空飛行における障害物に対する認識を欠いていたことについては、手島から高見島までの島間には架空線がなかったため、それまでと同じ飛行との認識のままであったことが、機長及び副操縦士が航空障害灯を視認していなかったことについては、佐柳島航空障害灯の閃光の視認性が当該鉄塔の右斜め前方にある樹木によって低下していたことが、それぞれ関与した可能性が考えられる。

佐柳島鉄塔上空から見た佐柳島鉄塔と視認障害となった樹木

本事故に関し、電力会社は、事故の再発防止のため、小島・佐柳島に設置している航空障害灯の視認障害を起こした樹木の伐採を平成22年11月2日及び3日に行い、視認障害を解消したとしている。また、今後は個別管理を徹底するとしている。
