AA2012-3

航空事故調査報告書

Ⅱ 個人所属 JR 7 3 2 7

所 属 個 人
型 式 マックス・エンタープライズ式アクシスーR503型
(超軽量動力機、体重移動操縦型、複座)
識別記号 JR7327
発生日時 平成24年1月4日 13時38分ごろ
発生場所 茨城県水戸市森戸町

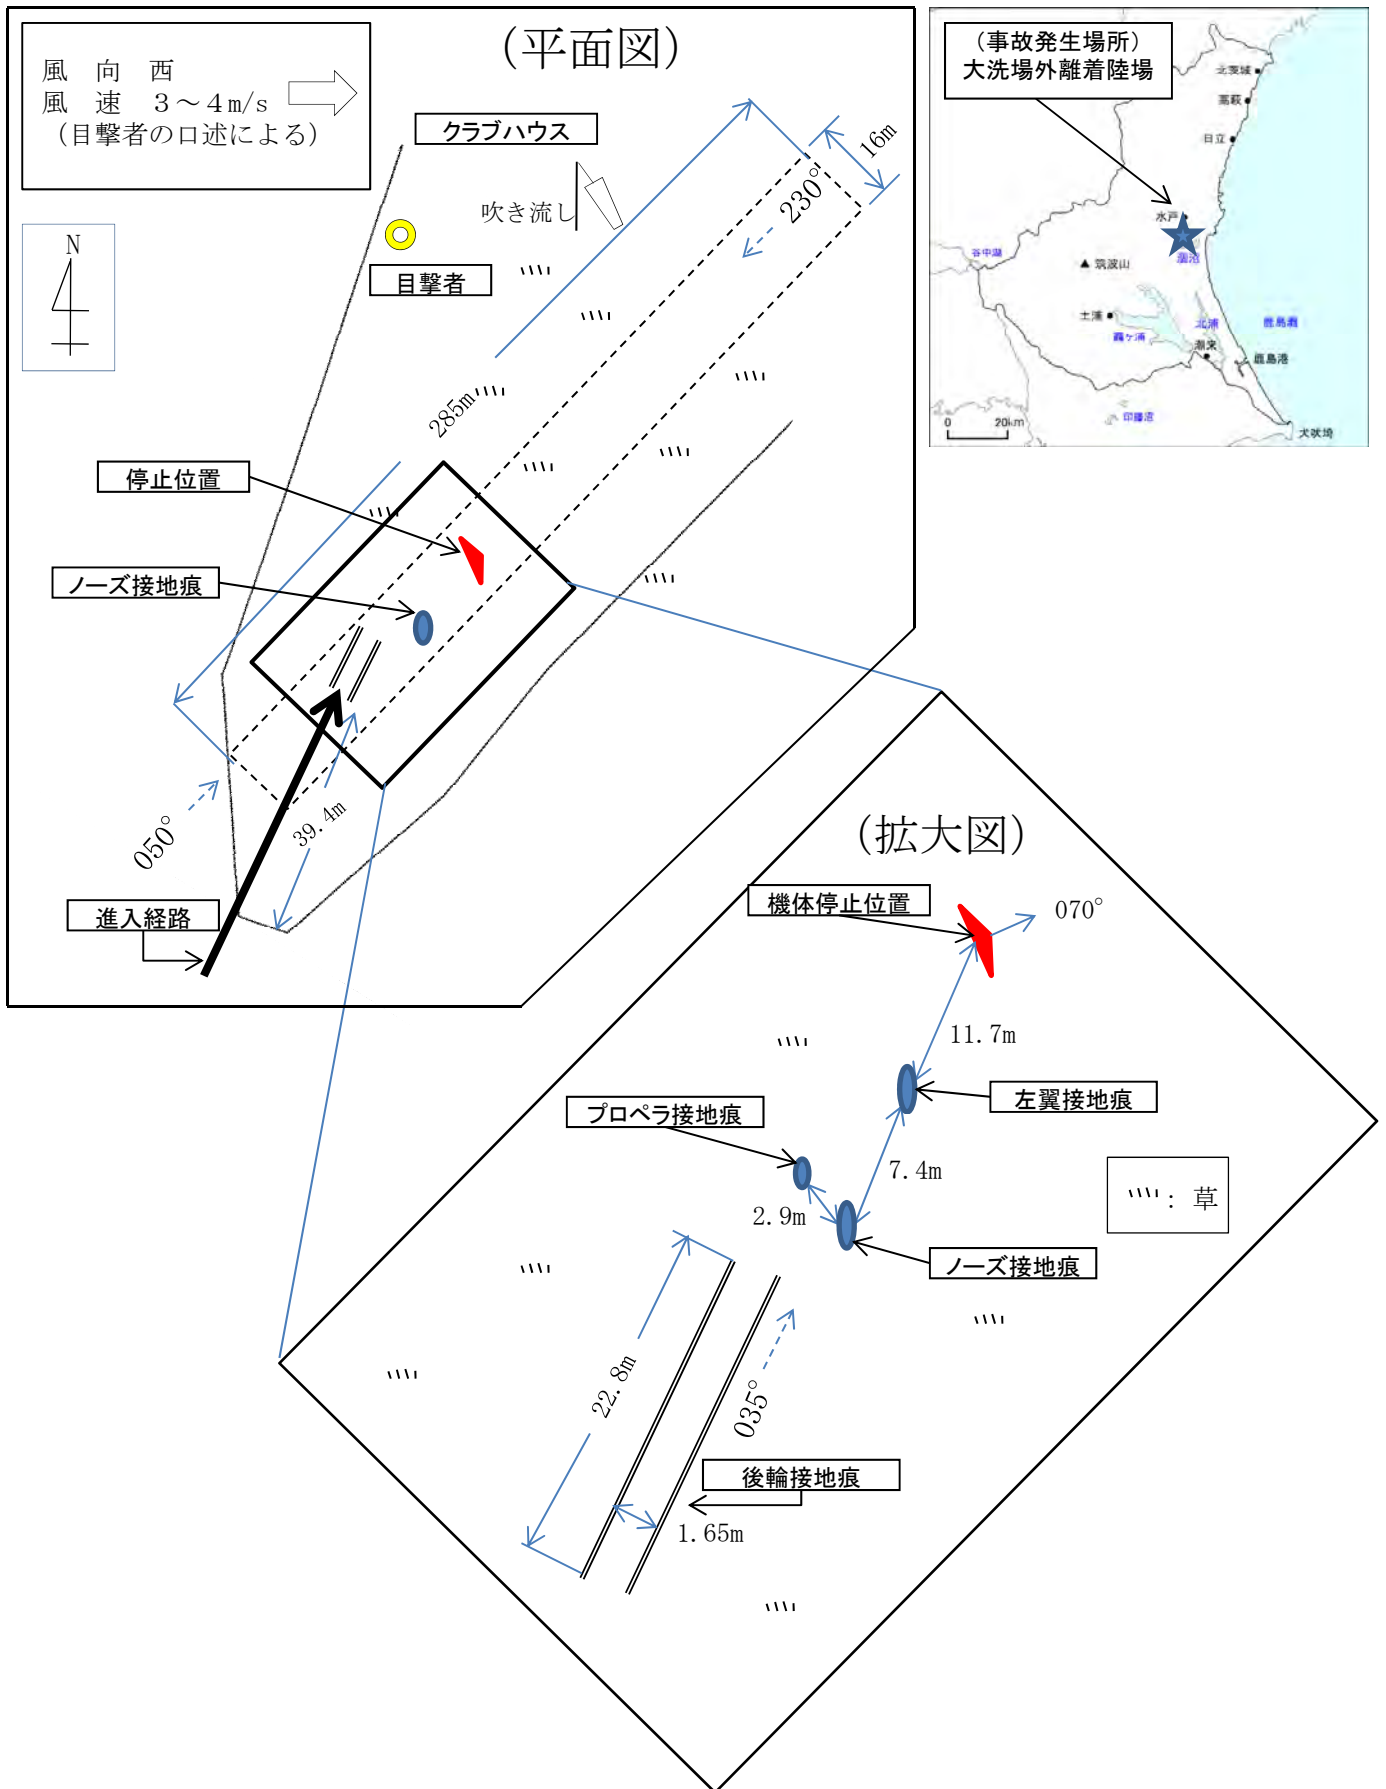
付図1 事故現場見取図

同機は後輪から着地し、そのままの姿勢で滑走中、左後方から一気に機体が持ち上がり、その瞬間、翼のノーズから地面に衝突し、その後、主翼と胴体が分かれ、左翼端が地面に当たった。胴体は右側に傾いたままで滑っていった。

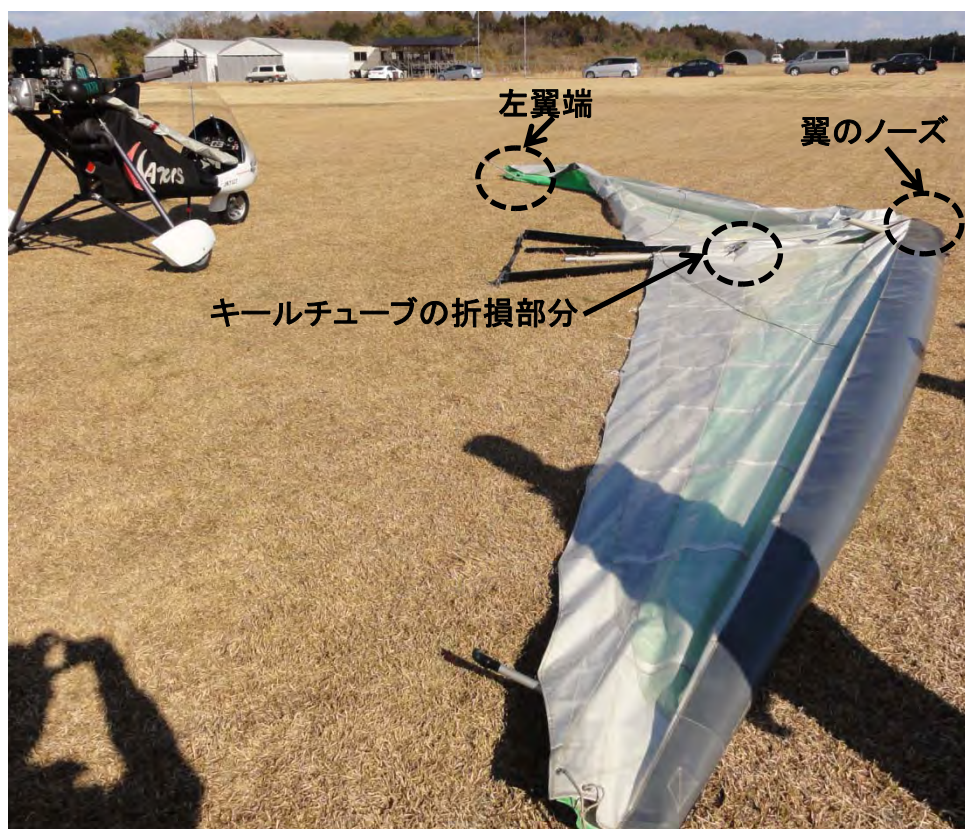
写真1 事故機（翼部）

プロペラ3枚中1枚が折損し、主翼構造（キールチューブなど）が破損した。

- (1) 操縦者の口述が得られないことから、操縦者が関与したかどうか明らかにすることはできなかった。
- (2) 目撃者の口述及び最寄りの気象観測値から、飛行開始時には北西から西よりの変動する風で、滑走路に対して横風が吹いていたものと推定される。また、事故発生時は、風速が変化しており、瞬間的に強い風も記録されていたことから、着陸滑走中に同機の左後方より突風が吹いたものと考えられる。
- (3) 同機の翼のノーズ部分及び左翼端に土及び芝が付着していたこと、主翼構造部が破損していること、胴体右側及び右後輪のカバーに擦過痕があることなどから、着陸後滑走中に機体後方が持ち上げられた後、翼のノーズ部分が地面に衝突し、主翼構造部が破損したため、主翼と胴体の結合部分が破損し、その際に操縦者が骨折したものと推定される。その後、左翼端が地面に当たり、胴体部はそのまま右に傾きながら滑っていった可能性が考えられる。地面に衝突した反動で胴体後部にあるプロペラが地面と接触し、破損した可能性が考えられる。
- (4) 同機は風の影響を受けやすい機体であることから、より慎重に着陸方向を選択することが望ましい。
