航空事故調査報告書

II 個 人 所 属 JR1417

所 属 個人
型 式 スポーツアビエーション・エアクラフト式アベンジャー-R 4 4 7
L型（超軽量動力機、単座）
識別番号 J R 1 4 1 7
発生日時 平成23年8月31日 15時32分ごろ
発生場所 茨城県石岡市高浜の用水路

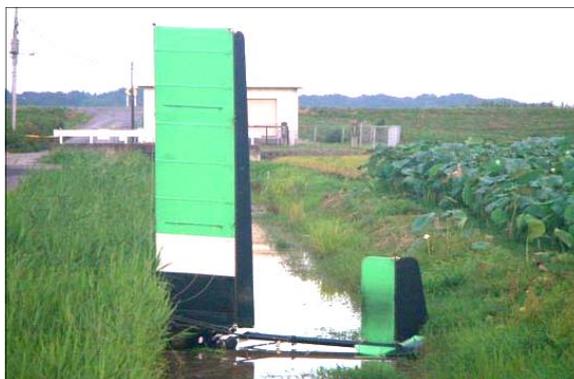
写真 事故機

同機は、機首が進行方向と反対方向に向き、胴体の右側面が地面に接触した状態で横転していた。同機の燃料タンクは破損し、燃料は空の状態だった。また、胴体カウリング及びフレームは損傷し、右主翼は根元から折損してい

た。なお、15時35分、石岡市消防本部に事故現場付近にいた人からの通報があり、15時40分、救急車が事故現場に到着して操縦者が病院に搬送された。(写真参照)

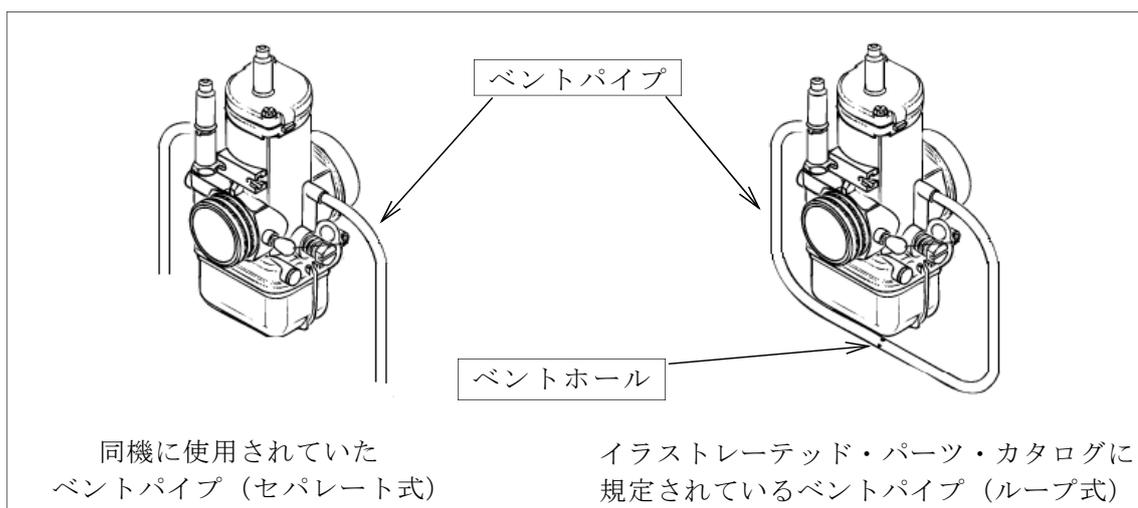
図1 キャブレターのベントパイプ

- a エンジン点火栓、シリンダー及びピストンに異常は認められなかった。
- b プロペラ手回しによるエンジン回転及び点火機能は正常だった。
- c エアフィルターは、空気の吸入に支障はない状態だった。
- d キャブレターに残っていた燃料に異物等の混入は認められなかった。
- e 燃料フィルターに異常は認められなかった。
- f ベントパイプは、ループ式からセパレート式に変更されていた。(図1参照)
- g 燃料ホースには、バイパスホースが取り付けられていた。(図2参照)

2.1(5)①、③及び2.7の記述から、同機のキャブレターには、事故の直前に製造者が発行しているマニュアル等に記載されているベントパイプとは異なるセパレート式のものに変更されており、このことがエンジン出力の低下に関与した可能性が考えられる。しかしながら、2.1(5)③に記載したとおり、エンジン、キャブレター及び燃料系統に異常は認められず、また、2.6に記載したとおり、エンジンの試験運転によって出力が低下したり不安定になることはなかったことから、ベントパイプの変更及びバイパスホースの取付けとエンジン出力低下との関連については、明らかにすることはできなかった。なお、2.1(5)③及び2.6に記載したとおり、エンジン出力が低下した際、燃料は十分残っていたものと考えられる。

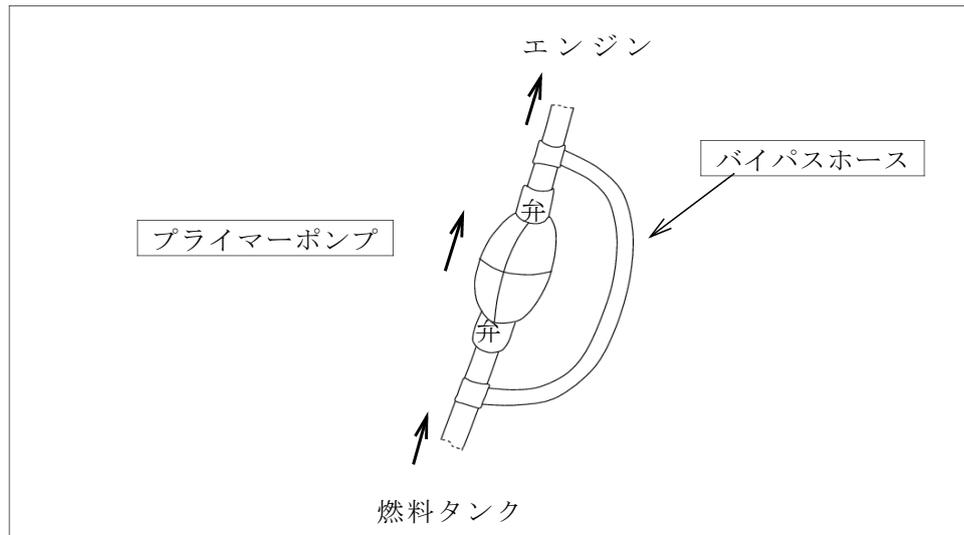
図2 バイパスホース

操縦者は、事故当日、知り合いの勧めによりキャブレターのベントパイプ^{*2} をループタイプのものからセパレートタイプのものに変更していた。また、約2週間前、知り合いの勧めによりプライマーポンプの弁が固着して燃料が送られなくなることを防ぐためにバイパスホースを取り付けていたが、事故までは異常はなかった。燃料とオイルの混合比は40：1で、燃料は、約10ℓ入れていた。事故当日の体調は悪くなかった。

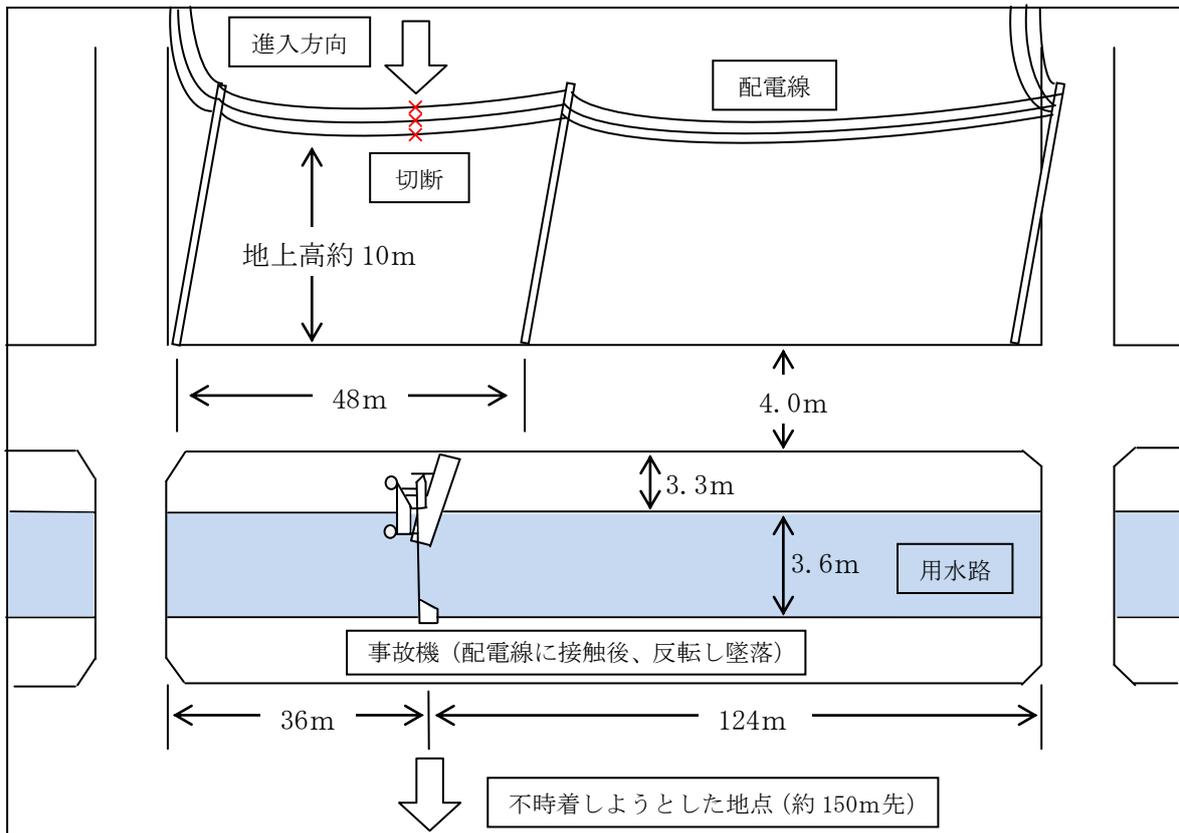
付図2 事故現場見取図

同機は墜落の直前、地上高約10mの配電線に接触し、配電線が断線したため墜落場所付近の家屋数軒が停電した。配電線を管理していた電力会社によれば、15時32分、同地区の配電線の電圧低下を検知した。
