航空事故調査報告書

IV 全日本空輸株式会社所属
ボーイング式767-300型 JA8569
乱気流による客室乗務員の負傷

所 属 全日本空輸株式会社
型 式 ボーイング式767-300型
登録記号 JA8569
事故種類 乱気流による客室乗務員の負傷
発生日時 平成23年4月27日 16時53分ごろ
発生場所 串本の東南東約27nm、高度約25,000ft

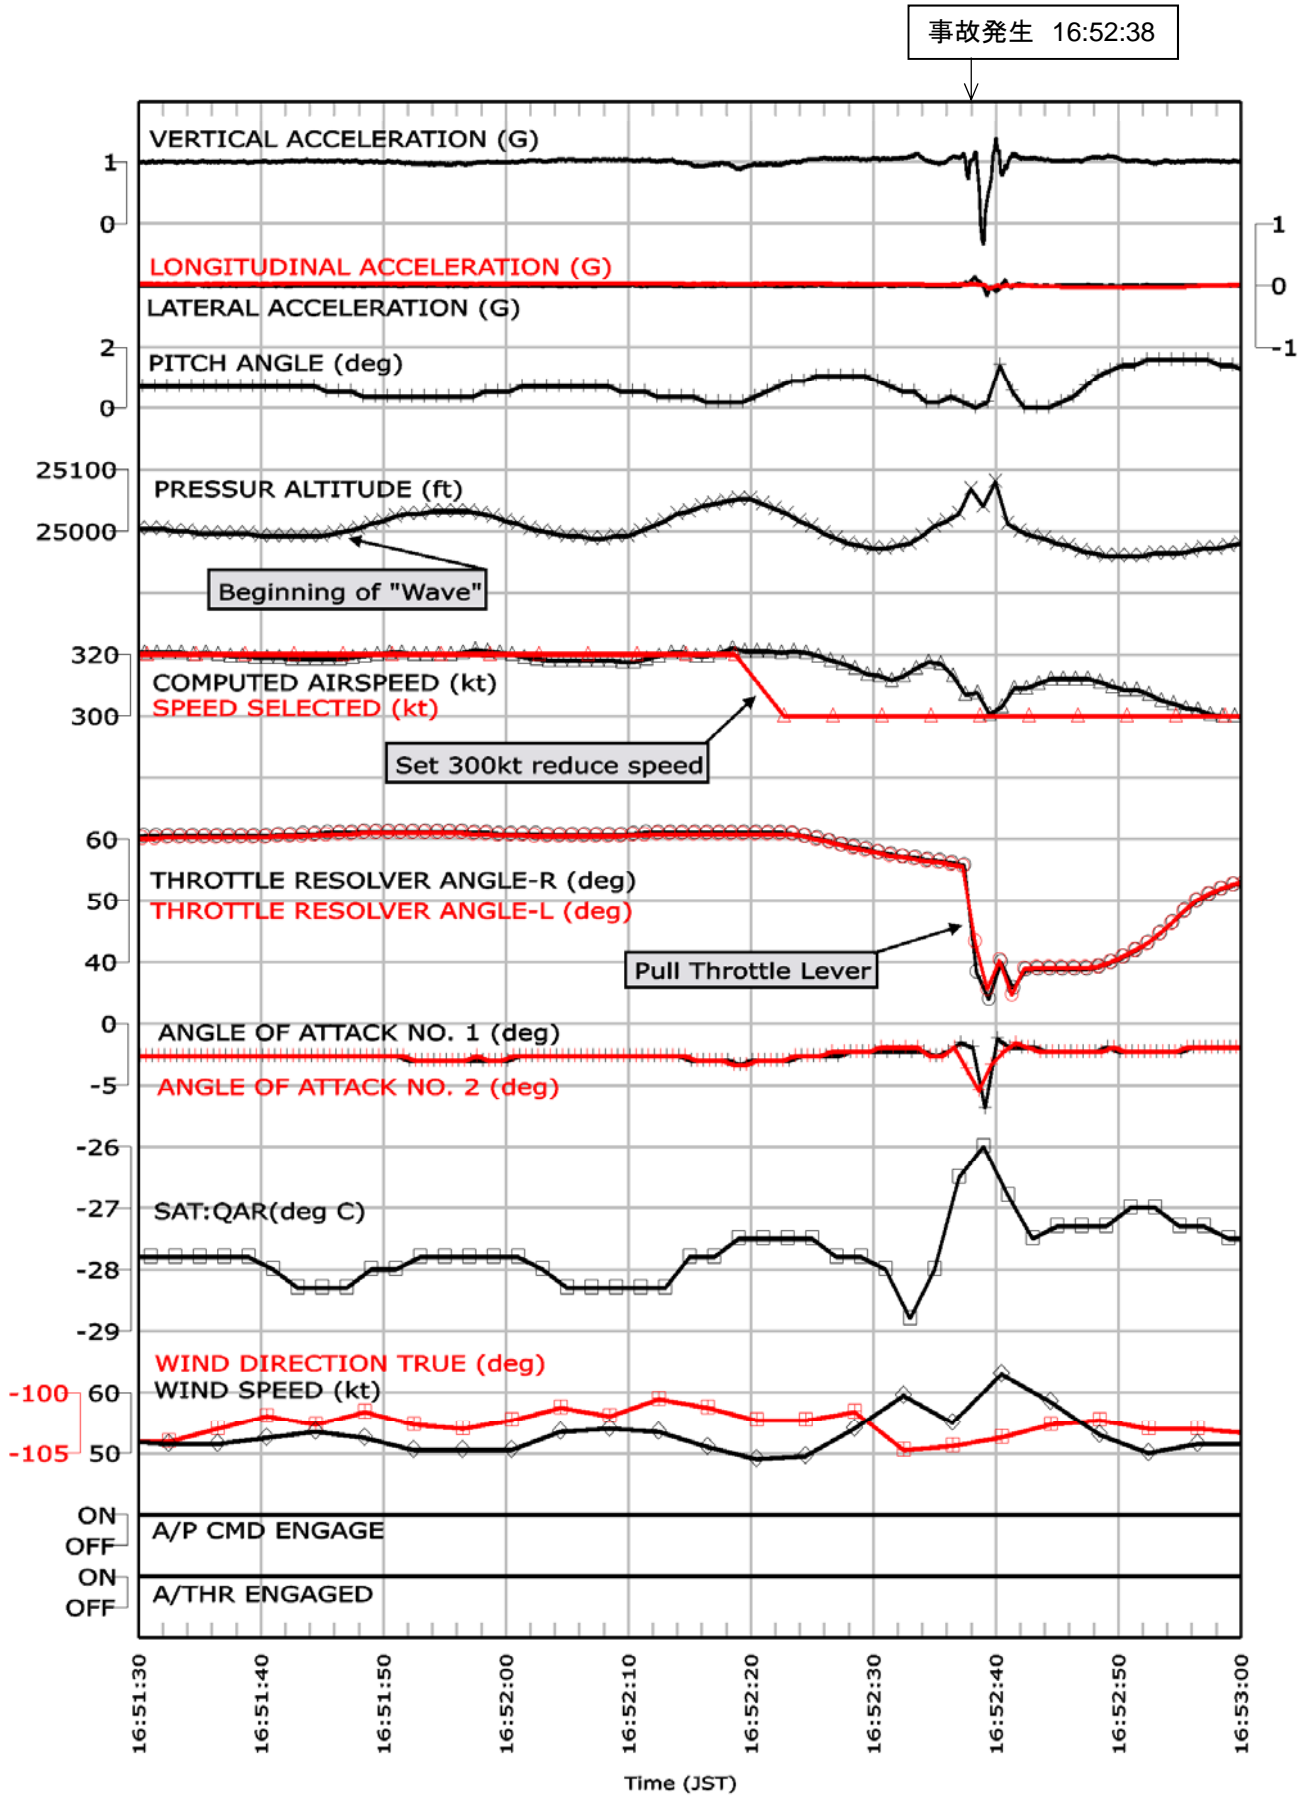
付図2 DFDRの記録

- 同 4 7 分 0 2 秒 客室乗務員は、サービス終了を機長に報告した。
- 同 5 2 分 2 2 秒 スピードセレクターが 3 0 0 kt にセットされた。
- 同 5 2 分 2 5 秒 風速が 5 0 kt から 7 秒間に 1 0 kt 増加した後、次の 4 秒間に 4 kt 減少、更に後の 4 秒間に 7 kt 増加した。この間の風向の変化は 5° 程度であった。

- 同 5 2 分 3 1 秒 外気温度（S A T）が変化を始め、低下-上昇-低下と約 1 2 秒間変動した後、変動前と比較して約 0. 7 °C 上昇した。
- 同 5 2 分 3 7 秒 スラストレバーが後方に操作された。
- 同 5 2 分 3 8 秒 操縦室内に衝撃音が発生し、- 0. 3 4 G の垂直加速度が記録された。

- 同 5 2 分 3 9 秒 同機のピッチ角が増加を始めた。
- 同 5 2 分 4 1 秒 同機の高度が 1 秒間で約 8 0 ft 低下した。
ベルトサインの点灯を示す音がした。
- 同 5 2 分 5 2 秒 風速が 5 0 kt に収束した。
- 同 5 2 分 5 8 秒 副操縦士は、東京航空交通管制部に MODERATE の乱気流に遭遇した旨を報告した。

2.1.1に記述したとおり、同機が強い揺れに遭遇する直前の52分25秒から追い風が増加し始めた。データの取得間隔、揺れている間の数値の信頼性の問題はあるものの、風の変化は大きな揺れに遭遇するまでの間の高度変化（約100ft）に伴って増減しており、またその変動幅は時間に比較して大きなものであったこと、SATも大きな揺れの直前に約3℃の幅で急激に変動しており、またSATの平均値も大きな揺れの前と後ろで約0.7℃と僅かではあるものの昇温側に変化していることから、揺れが発生した周辺の空域には密度（温度・気圧）差のある層が存在し、また風速に差（ウインドシア）もあったため、層の境界面付近において気流が不安定となり乱気流が発生しやすい状態となっていたものと推定される。同機がこの境界面付近を飛行中、不安定度の大きなところで乱気流が顕在化し、大きな揺れにつながった可能性が考えられる。なお、大きな揺れが発生した瞬間に風速が8kt程度増加し、迎え角（AOA）が急激にマイナス方向に3°以上変化していることから、同機が受けたのは下向きの突風であった可能性が考えられる。

少なくするために機体を減速させようと、同5分22秒ごろスピードセクターを300ktにセットし、さらに機長のスラストレバーによる減速操作が行われた。その直後の同5分38秒ごろ、機体に大きな揺れが発生し機体にマイナスの垂直加速度が記録されていた。この大きな加速度の変化は同40秒ころまでの約2秒間と短時間で1回限りであり、この間に記録された鉛直方向の加速度の最大値は+1.40G、最小値は-0.34Gであった。また、同機の対地速度が約500ktであったことから、大きな揺れは約800mの区間で発生したものと考えられる。これにより機体全体が下方に押し下げられ、高度が1秒間で約80ft低下したものと推定される。

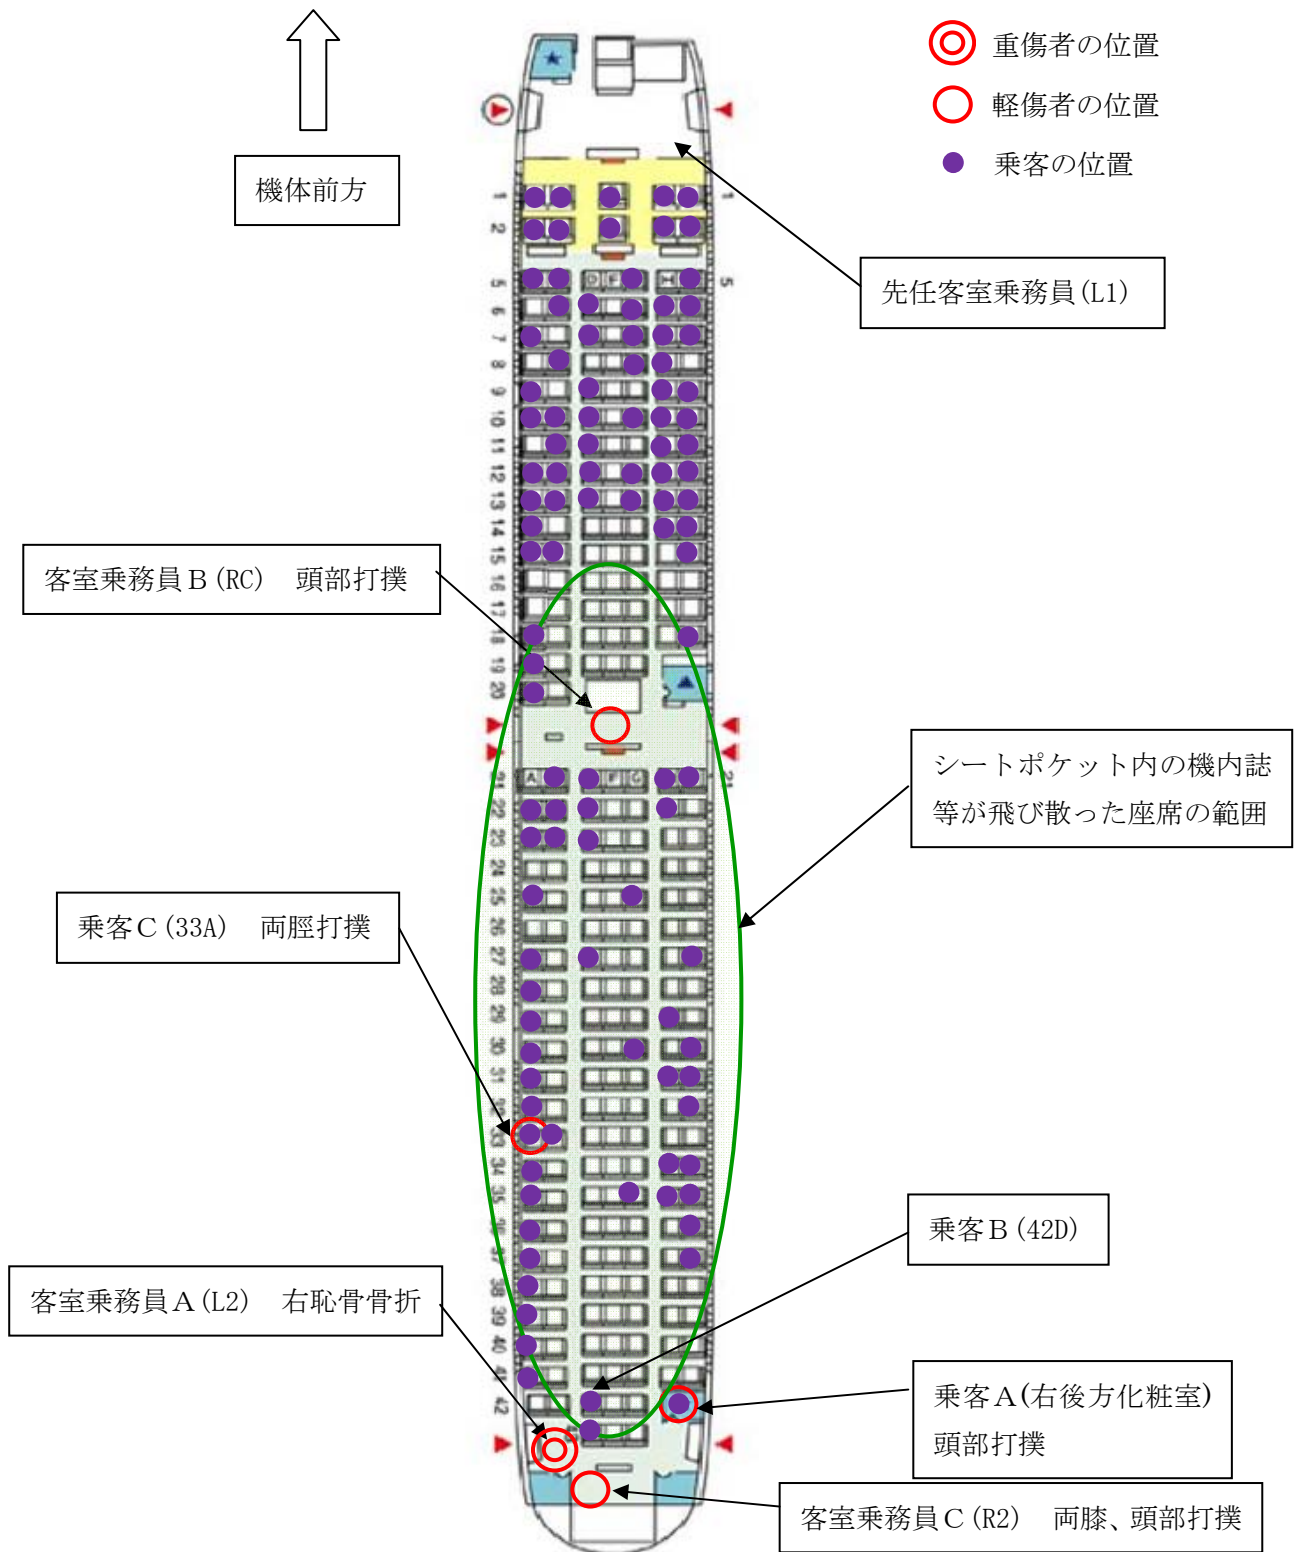
付図5 事故発生時の負傷者等の位置

客室乗務員1名が重傷、乗客2名及び客室乗務員2名が軽傷を負った。

同機の動揺により、2.8に記述したとおり重傷1名を含む5名が負傷した。2.1.3の客室乗務員及び2.1.4の乗客の口述によれば、後方にいた乗務員等は、頭部を天井にぶつけるほど体が浮き上がり、機体中央部でも作業中の客室乗務員がカートとともに天井付近まで浮き上がっていたのに比べ、客室前方では20cm程度体が浮いた程度であった。また、座席に収納されている機内誌等の飛散状況は、客室後方ではほとんどの座席の機内誌等が飛散していたが、客室前方では中央部に近い3～4列のみであった。一方、2.1.3(3)の口述によれば、カートは横に揺れることなくまっすぐ上に浮き上がっており、2.1.1のDFDRの記録にも横方向の加速度はごく僅かしか記録されていなかった。これらのことから、同機の揺れは、機体の前方より後方が振幅の大きな縦方向の激しい揺れであったものと推定される。また、同機のDFDRには-0.34Gが記録されているが、これは機体の重心位置付近にある加速度計が検知した値であることから、機体後部には更に大きなマイナスの垂直加速度が生じた可能性が考えられる。この際同機のピッチ角が機首上げ側に約1.4°増加したことに伴う機体の重心位置を中心とする動きと、3.4に記述した機体全体の約80ftの急激な低下とが複合したことにより、同機の後部が急激に下がり、左後方化粧室付近にいた客室乗務員の体が宙に浮き、床に落下した際に重傷を負ったものと推定される。なお、2.11.2に記述したとおり、乱気流に遭遇した場合に取るべき体勢については、キャビンアテンダントマニュアルにおいて周知が図られているが、今回の揺れは急激かつ大きなものであったことから、防御体勢を取ることができなかったものと考えられる。

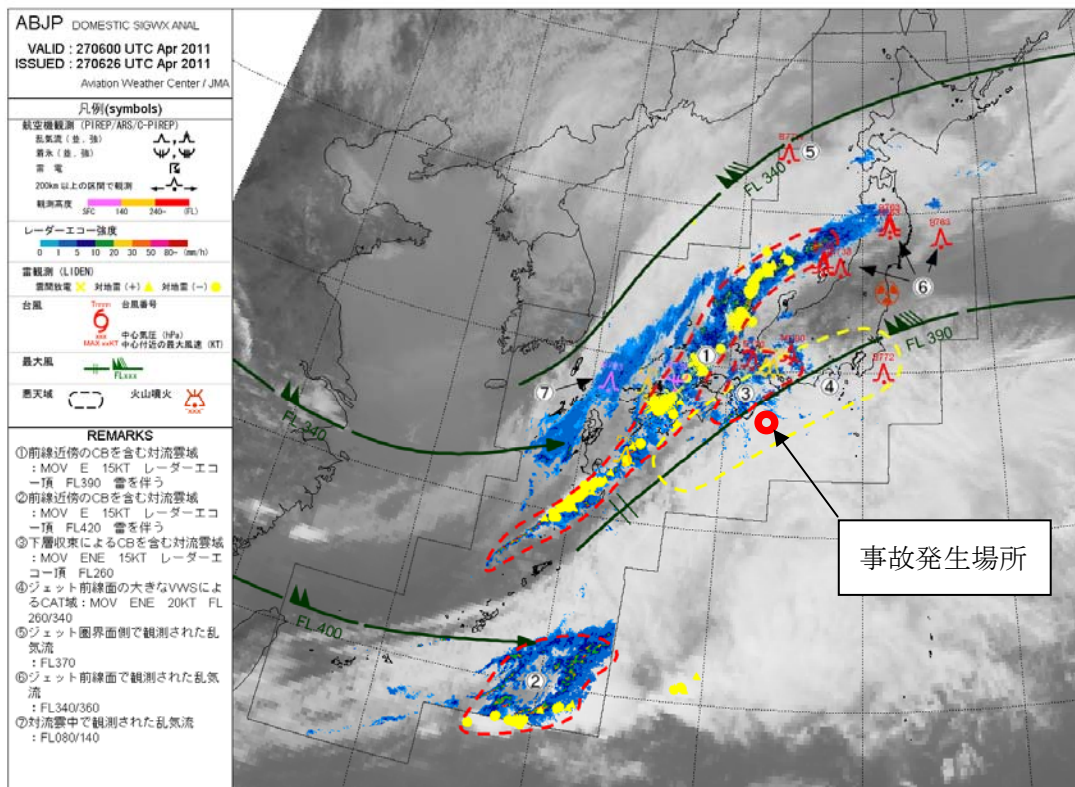
付図7 国内悪天解析図

低気圧から延びる寒冷前線に沿ってその前面に発達したエコー域が帯状に延びて15ktで東進しており、特に四国沖から中国地方、及び北陸沖に延びるエコー域周辺でエコー強度が強くエコー頂高度も高いものとなっていた。しかしながら、事故発生場所周辺には、エコー強度が5mm/h以下の弱いものが、ごく僅か存在しているだけであり、エコー頂高度も2～4kmと低いものであった。

気象衛星による雲画像によれば、上記エコーに対応して寒冷前線前面の積乱雲を含む対流性の雲列が、奄美大島から四国・中国地方を縦断しており、また、その東にはジェット気流に沿って上層雲が、沖縄から紀伊半島を通り日本列島を縦断しており、事故発生場所付近にも上層雲が散在していた。

また、奄美大島から関東地方及び日本海から北海道に至る2本のジェット気流の強風軸（最大風速140kt）が解析され、ジェット気流下方の前線帯に沿った晴天乱気流域がFL260/340に存在し、東北東に20ktで移動していた。

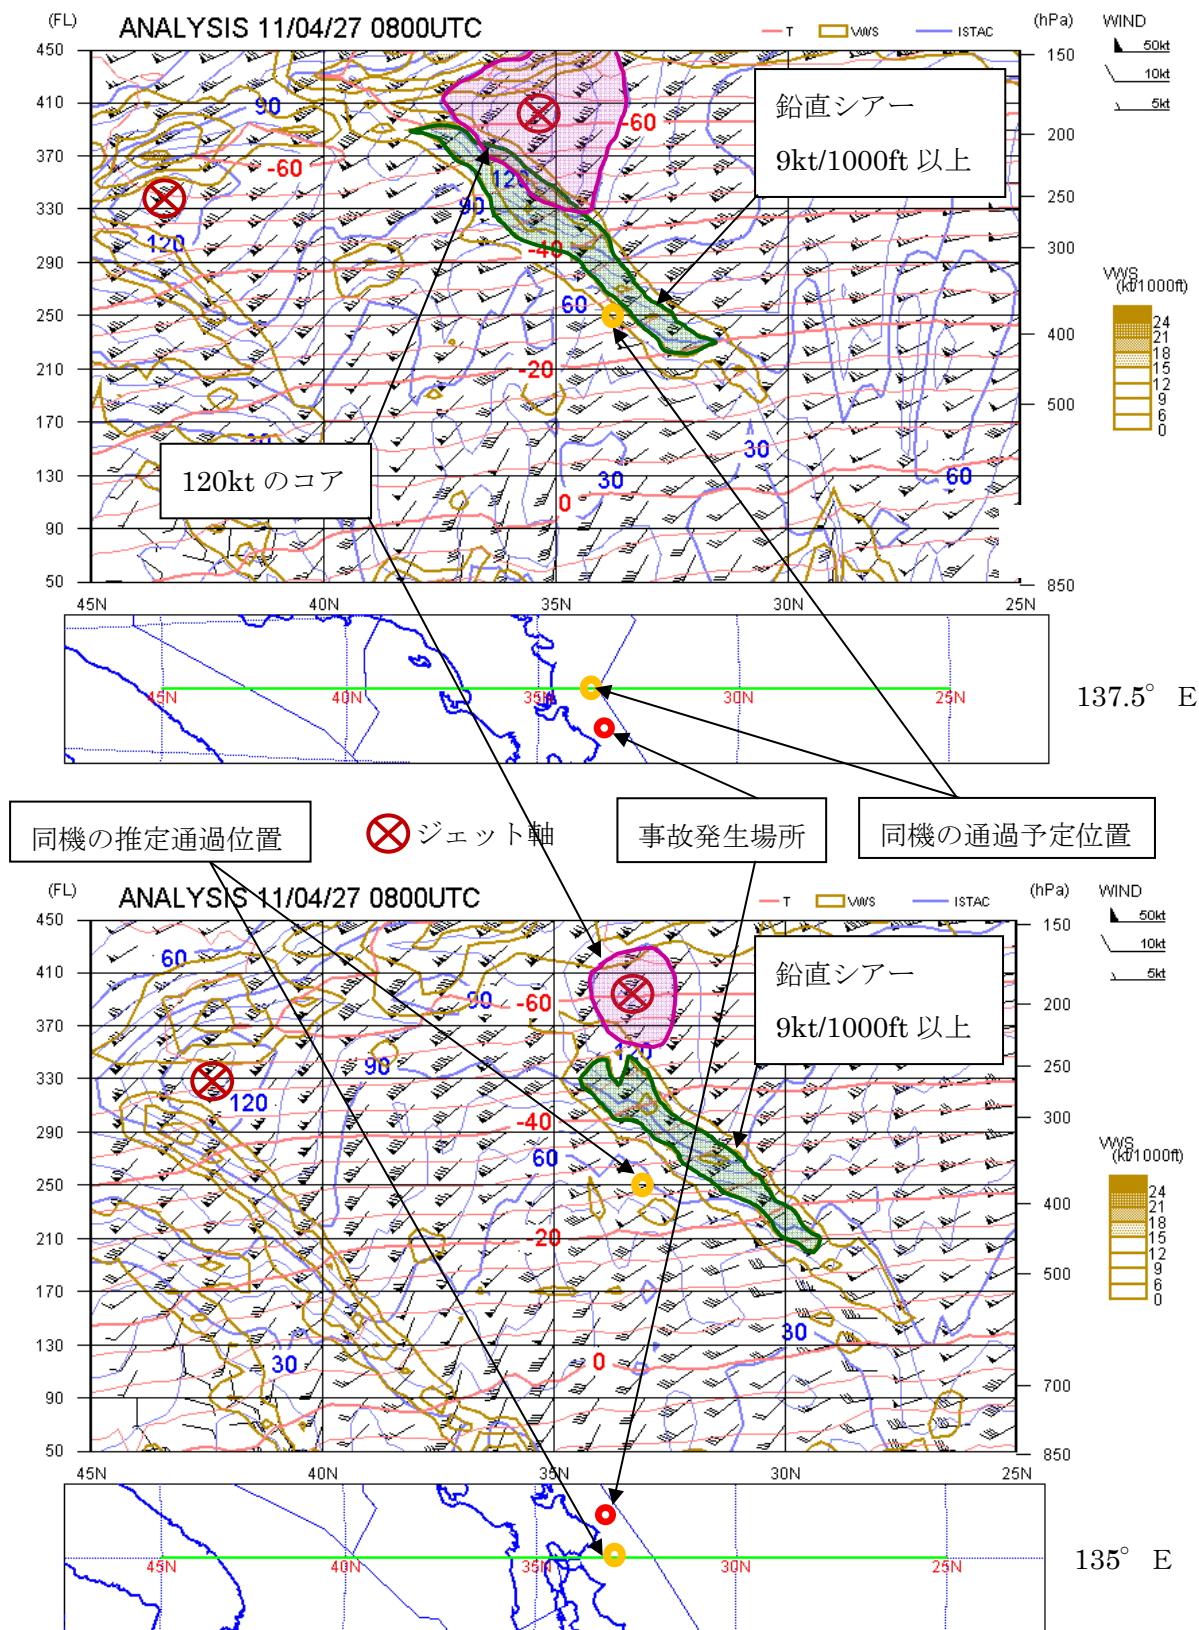
付図8 毎時大気解析図 (断面図)

東経135.0°及び137.5°の断面図によれば、事故発生場所付近には140ktの強風域を伴うジェット気流がFL380～FL400に存在し、事故発生場所付近は加速場となっていた。また、ジェットのコアは北東に移動するにつれて高さが高くなるとともに、強風域（最大風域）も広がっていた。それに伴ってジェット気流下方の前線帯付近の等風速線も密になり、鉛直シアーの値が大きな区域も広がっていた。しかしながら、FL250付近はいずれも0～6kt程度の弱い鉛直シアーしか解析されておらず、気温減率にも大きな変化はなかった。

15ktで移動していたが、事故発生時刻の雲域は事故発生場所までは達していなかった。また、奄美大島から関東地方に延びるジェット気流下方の前線帯に沿って、並程度の晴天乱気流が、南端をFL270、北端をFL330とする傾斜した空域に予想されており、事故発生場所は、この空域の北端付近に位置していた。

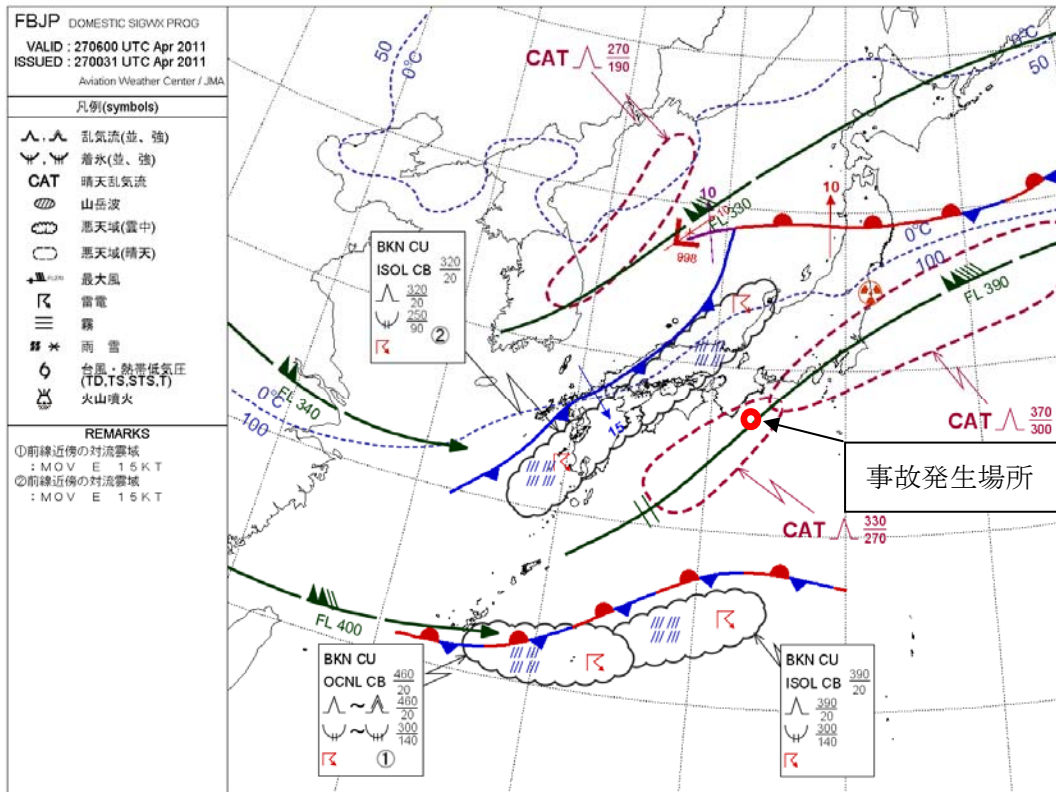
付図 1 1 国内悪天予想図

機長が飛行前に入手していた15時の国内悪天予想図によれば、九州北部から山陰地方を通る寒冷前線の前面に、散在する積乱雲を含む対流雲による並程度の乱気流が予想されており、雲のトップはFL320であった。その付近の雲域は東に

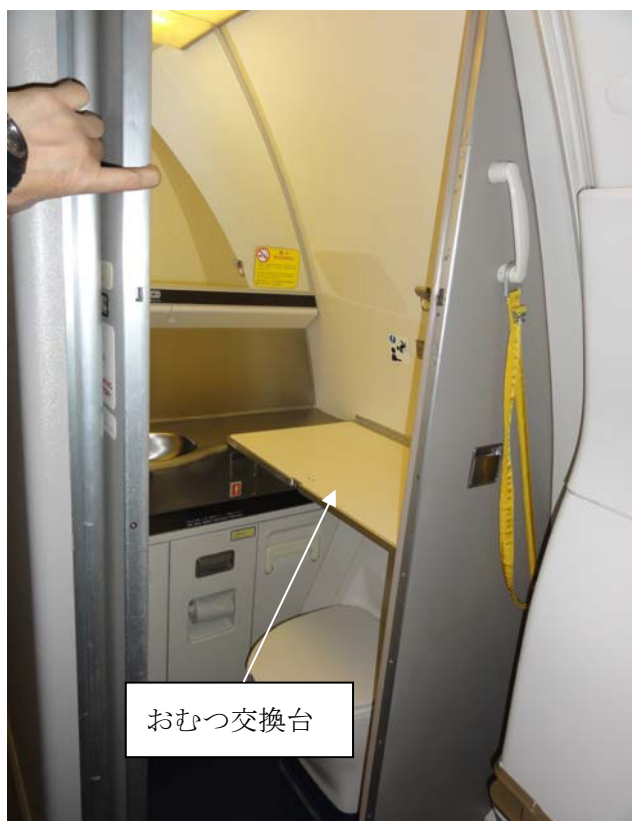
写真2 右後方化粧室

客室乗務員Cは、最後部のギャレーで強い揺れに遭遇したが、ギャレーにはつかまるハンドルがあるためハンドルを上からつかんだが、上への揺れで手はずれてしまい、気付いたら両膝がすりむけて痛みを感じた。その後、ベルトサインが点灯したので、客室乗務員Cは自分の着席位置に座ったが、化粧室から子供の泣き声が聞こえたため確認に行った。乗客はおむつ交換台を倒したまま、子供を抱いた状態で床に座っていた。けがの確認をしたところ、頭を化粧室の天井にぶつけたとのことであったので、すぐに子供を預かり一番後ろの座席で応急手当を行った。客室乗務員Cは、気付くと自身も頭を天井にぶつけており、じわっと痛みを感じた。

乗客Aは、後部の化粧室で子供のおむつを換えた後、子供を抱っこして立った状態で靴を履かせた瞬間に揺れがあった。大きな揺れが来る前に横揺れがあり、揺れる予感がしたと思ったら、縦揺れになって一瞬で頭が天井にぶつかって落下した。つかまるどころもなく何もできない状況で、揺れた瞬間に子供を抱きしめたので子供は大丈夫だった。「フワッ」という揺れではなく、「バン」という感じで、一瞬に突き上げられたように乗客Aは感じた。

2.1.3(2)、2.1.4(1)で客室乗務員A及び乗客Aが述べているように、今回の揺れは急激かつ大きなものであったことから、客室乗務員等が一瞬の間に体が浮き上がり頭部を天井にぶつけるなどして負傷したものと考えられる。しかしながら、今回ほど揺れが激しくない場合には、化粧室周辺等乗客が歩行する場所にハンドル等容易に体を安定させられるものが設置されていれば、揺れへの対処が可能である場面も想定される。同社においては、過去の乱気流による事故に鑑み、不安全要素等も

考慮しつつ、一部の機種については、可能な範囲でハンドルを設置する等の対策が取られているところであるが、引き続きその有効性の検証を行うとともに乱気流による事故防止のための更なる検討を行っていくことが望まれる。

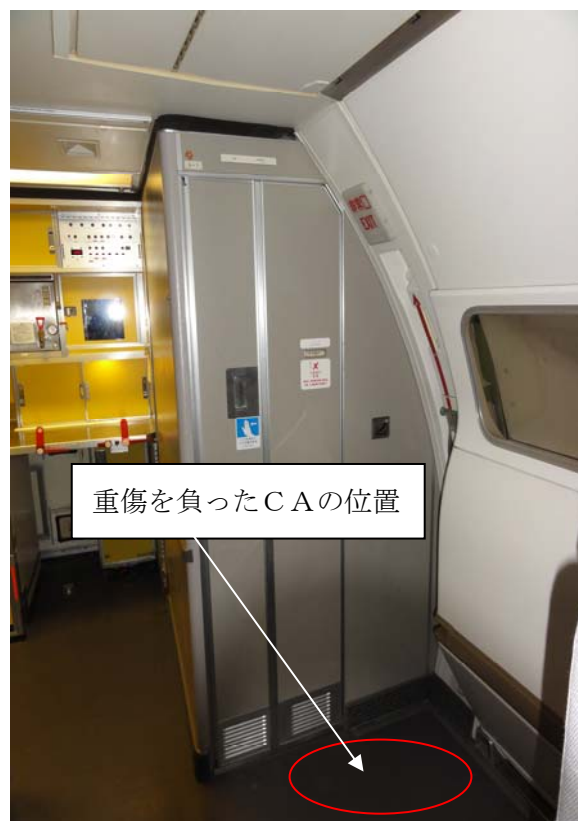
写真3 左後方化粧室

全体的に「コトコト」揺れる感じのフライトであった。客室乗務員Aは左後方の化粧室のチェックを行ってから客室に体を向けようとした時に、いきなり上に体が浮き上がり、気付いた時には頭をぶつけ、尻餅をつくような感じで臀部から床に落ちた。縦揺れの地震のような感覚で、予兆はなく一瞬だったので座席等につかまる間もなかった。客室乗務員Aは乗客がけがをしていないか一人一人声をかけながら、機体中央のギャレーまで行った。負傷者がいないことをチーフパーサーに報告した後、腰が痛くて動けなくなってしまったので、客室乗務員Aの業務は反対側の客室乗務員が代わりに行った。

降機後、客室乗務員Aは病院で診察を受け、剥離骨折の疑いがあるということであったが、最終的には5月2日に骨折の診断を受けた。
