AA2012-7

航空事故調査報告書

セスナ式172S型 JA33UK

着陸時の機体損傷

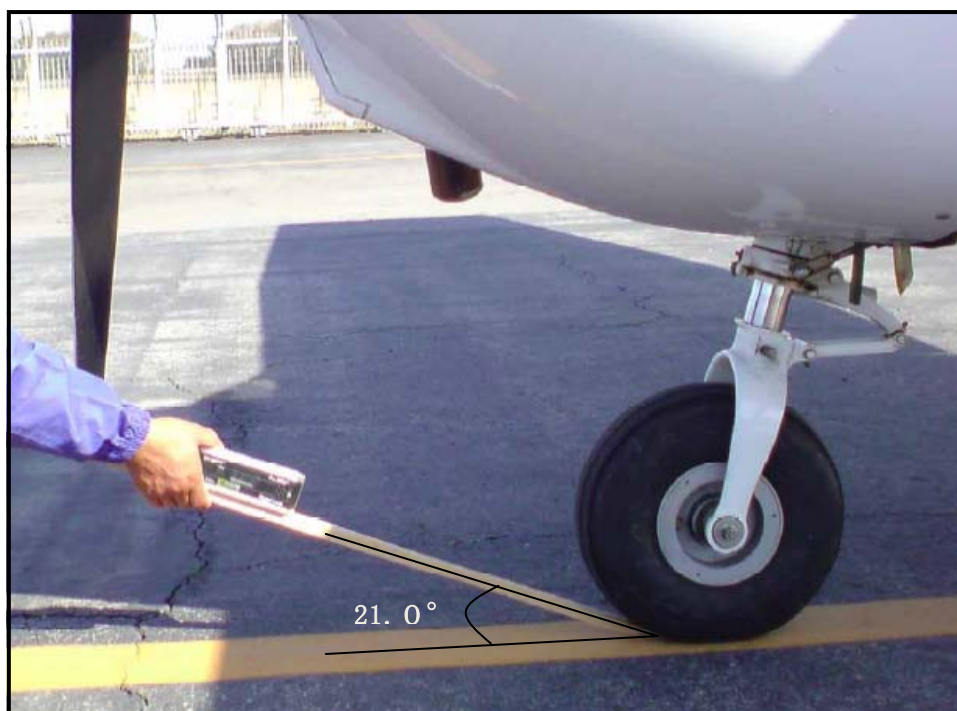
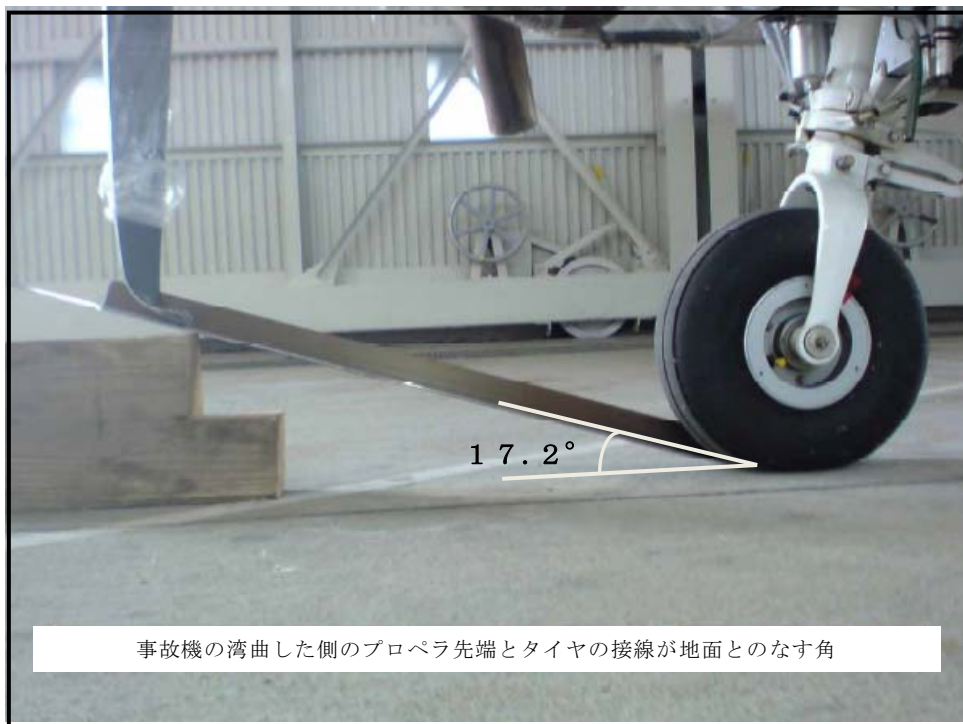
付図3 プロペラが滑走路面に接触するのに要する角度

ノーズ・オレオ^{*8}が最も縮んだ状態で、ノーズタイヤが地面に接する位置とプロペラが湾曲した下端から70mm内側とを結んだ線が水平面となす角度は17.2°となる。つまり、同機のプロペラが先端から70mmのところまで湾曲するためには、17.2°以上のピッチダウンが必要となる。

2.1(1)の口述によると、事故発生時操縦輪を前に押したり後ろに引いたりしていないとしているが、2.8に記述したように、プロペラ先端から70mmのところまで湾曲するためには、少なくとも約17.2°のピッチダウン姿勢が必要である。

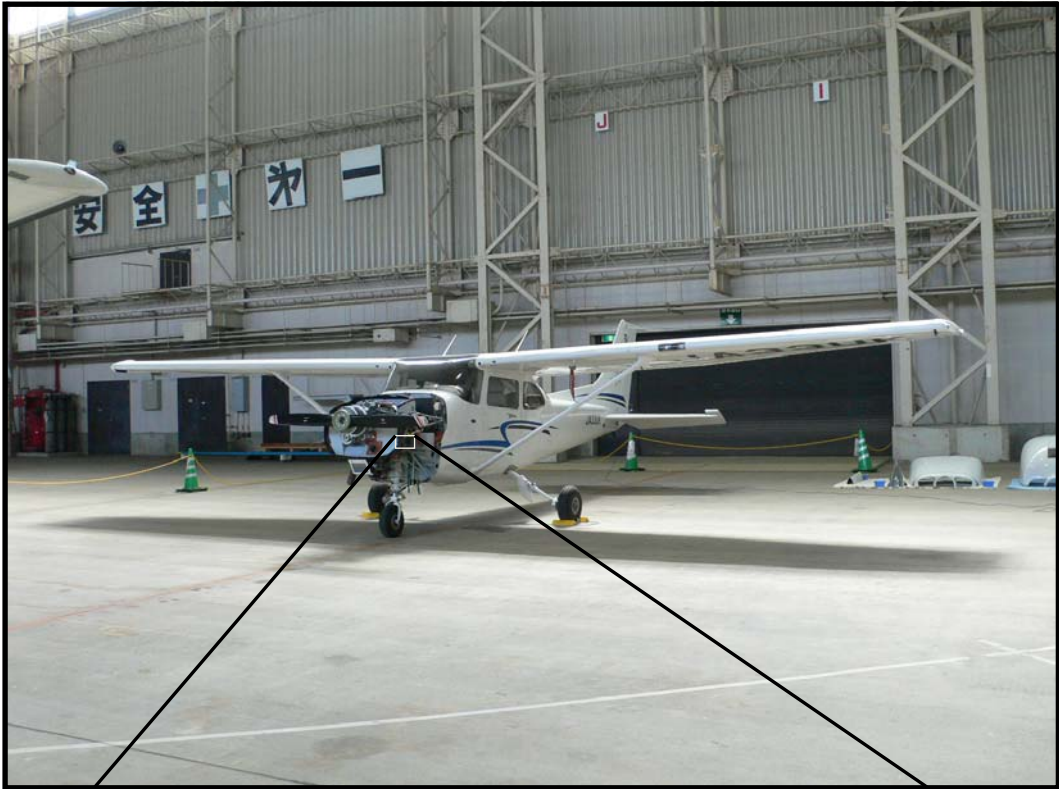
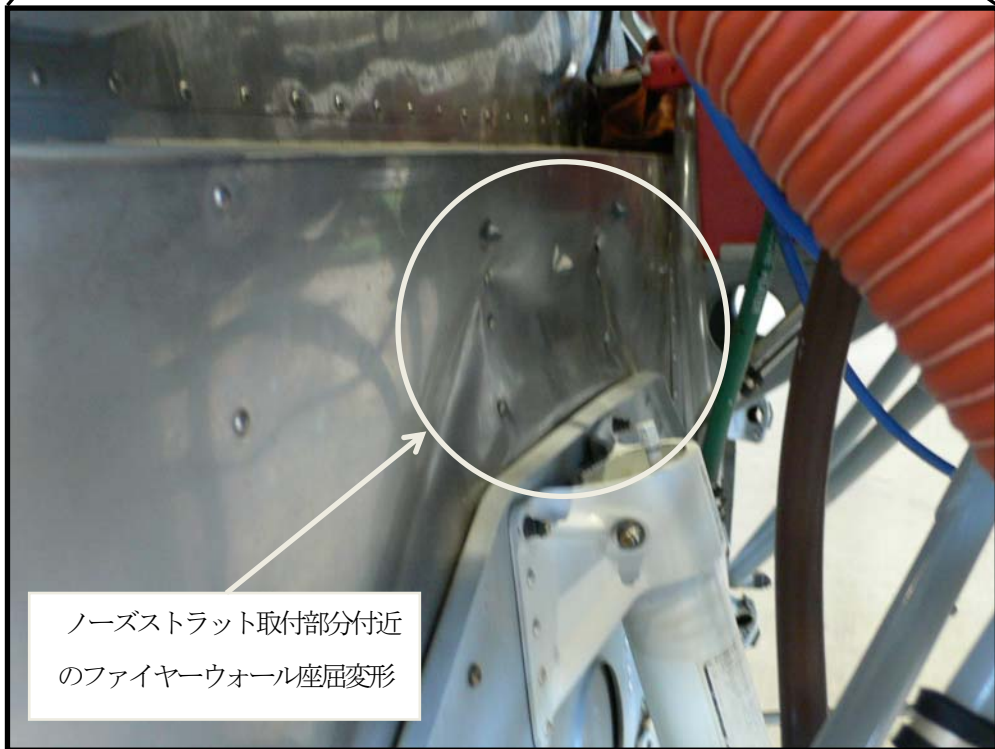
写真1 事故機

- (1) 胴体：ノーズストラット取付部分付近のファイヤーウォール座屈変形並びにファイヤーウォール取付けリベット部の緩み及び破れ、また、胴体前部下面外板の座屈変形及び操縦席前方床面の座屈変形
- (2) プロペラ：2枚のブレードの一方は後方に湾曲（先端から約70mm）しており、他方は欠損（先端から約10mm）していた。
- (3) 操縦系統：胴体下部の変形により操縦輪の中立位置が後方にずれたためにエレベーターのUP側の作動範囲が拘束されていた。

ノーズストラット取付部分付近
のファイヤーウォール座屈変形

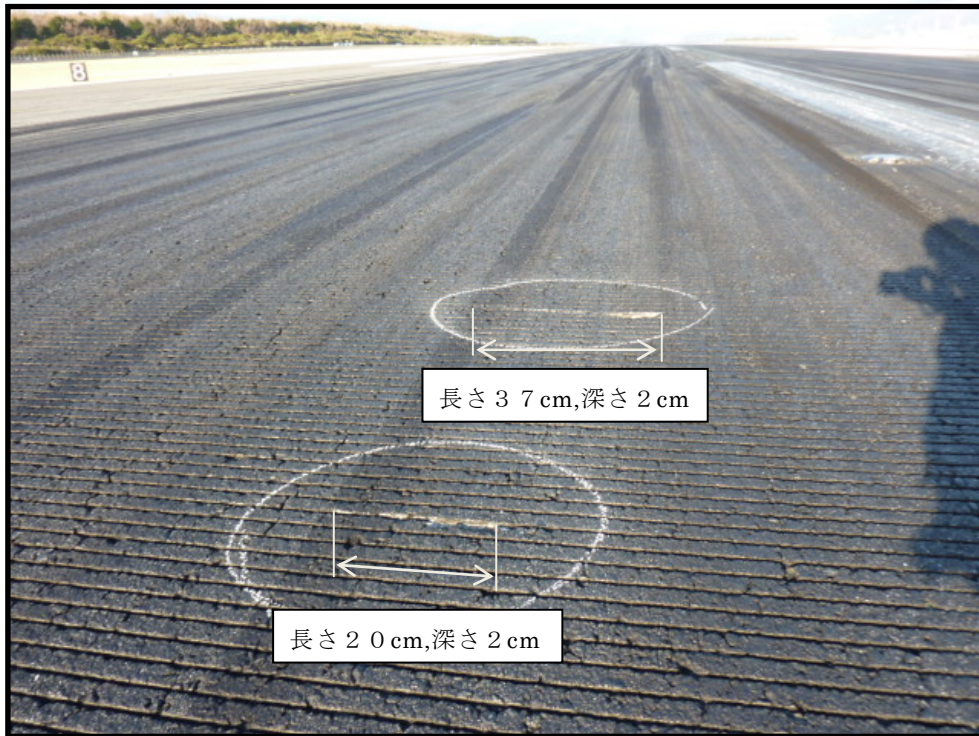
写真2 プロペラ痕

滑走路07進入端から約625mの滑走路面上に横向きのプロペラ痕が約85cmの間隔で2箇所が付いていた。

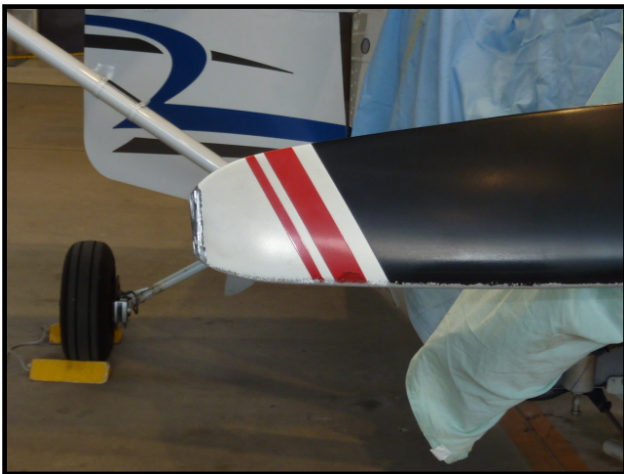
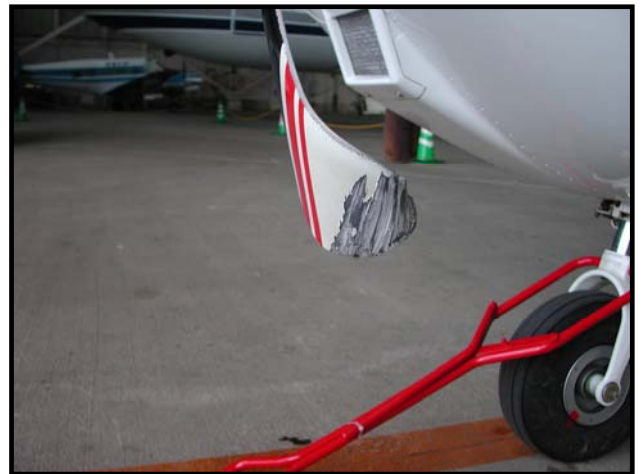
写真3 プロペラの損傷状況

2回目の接地時に前脚から接地した際、プロペラを滑走路面に強打したため、機体構造を損傷したものと推定される。
