# 航空事故調査報告書

ソレール式SNS8ハイパーライトR277L型

不時着時の機体損壊

平成24年12月21日

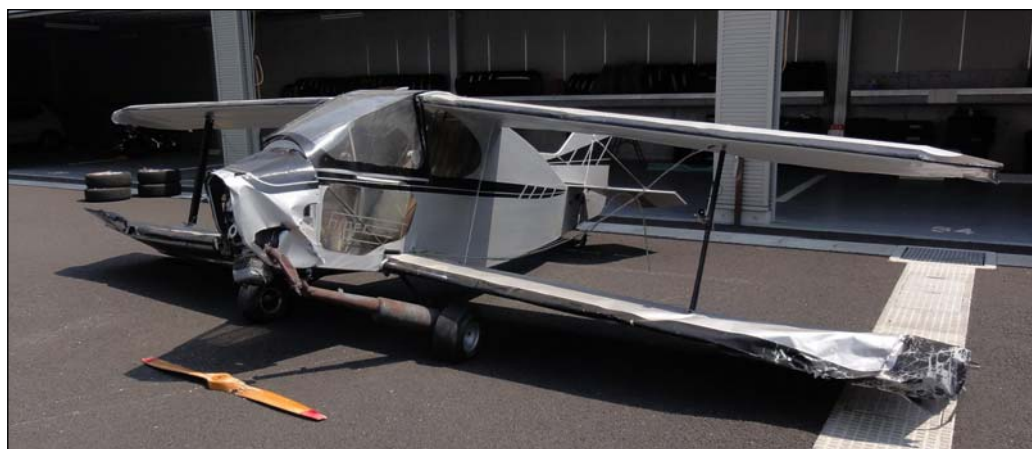
写真1 事故機

2.2 死傷者	軽傷 操縦者1名
2.3 損壊	<p>航空機の損壊の程度：大破 火災の発生なし</p> <ul style="list-style-type: none"> <li>・主翼の損傷</li> <li>・エンジン取付構造部の損傷</li> <li>・排気管の損傷</li> <li>・プロペラ・ブレードの折損</li> </ul> <p>エンジンは、ピストンの固着はしていなかったが、ピストン及びシリンダー双方の一部に擦過痕が認められた。</p> <p>(写真1、写真2 参照)</p>

3.1 気象の関与	なし
3.2 操縦者の関与	あり
3.3 機材の関与	なし
3.4 判明した事項の解析	<p>同機は、ダウンウィンドへの右旋回中にエンジンが停止したことから操縦者が不時着を試みた際、脚が砂地にとられて機体前部が地面に衝突したため、損壊したものと推定される。</p> <p>エンジンが停止したことについては、ピストン及びシリンダーに擦過痕が認められており、操縦者がエンジンの運用上の最大回転数を超えて使用したため、ピストンとシリンダー間が潤滑不足になったことによるものと考えられる。</p> <p>エンジンの運用上の最大回転数を超えて使用したことについては、操縦者が同機のマニュアルを入手せず、最大回転数を承知していなかったことが関与したものと考えられる。</p>

<p>本事故は、同機が飛行中、エンジンが停止したことから不時着を試みた際、脚が砂地にとられて機体前部が地面に衝突したため、損壊したことによるものと推定される。</p> <p>エンジンが停止したことについては、エンジンの運用上の最大回転数を超えて使用したため、ピストンとシリンダー間が潤滑不足になったことによるものと考えられる。</p>
---
