航空事故調査報告書

シャイベ式SF25C型（動力滑空機、複座） JA21KA
シェンプ・ヒルト式ディスクカスb型（滑空機、単座） JA2376
曳航中離陸直後の着水

事故種類 曳航中離陸直後の着水

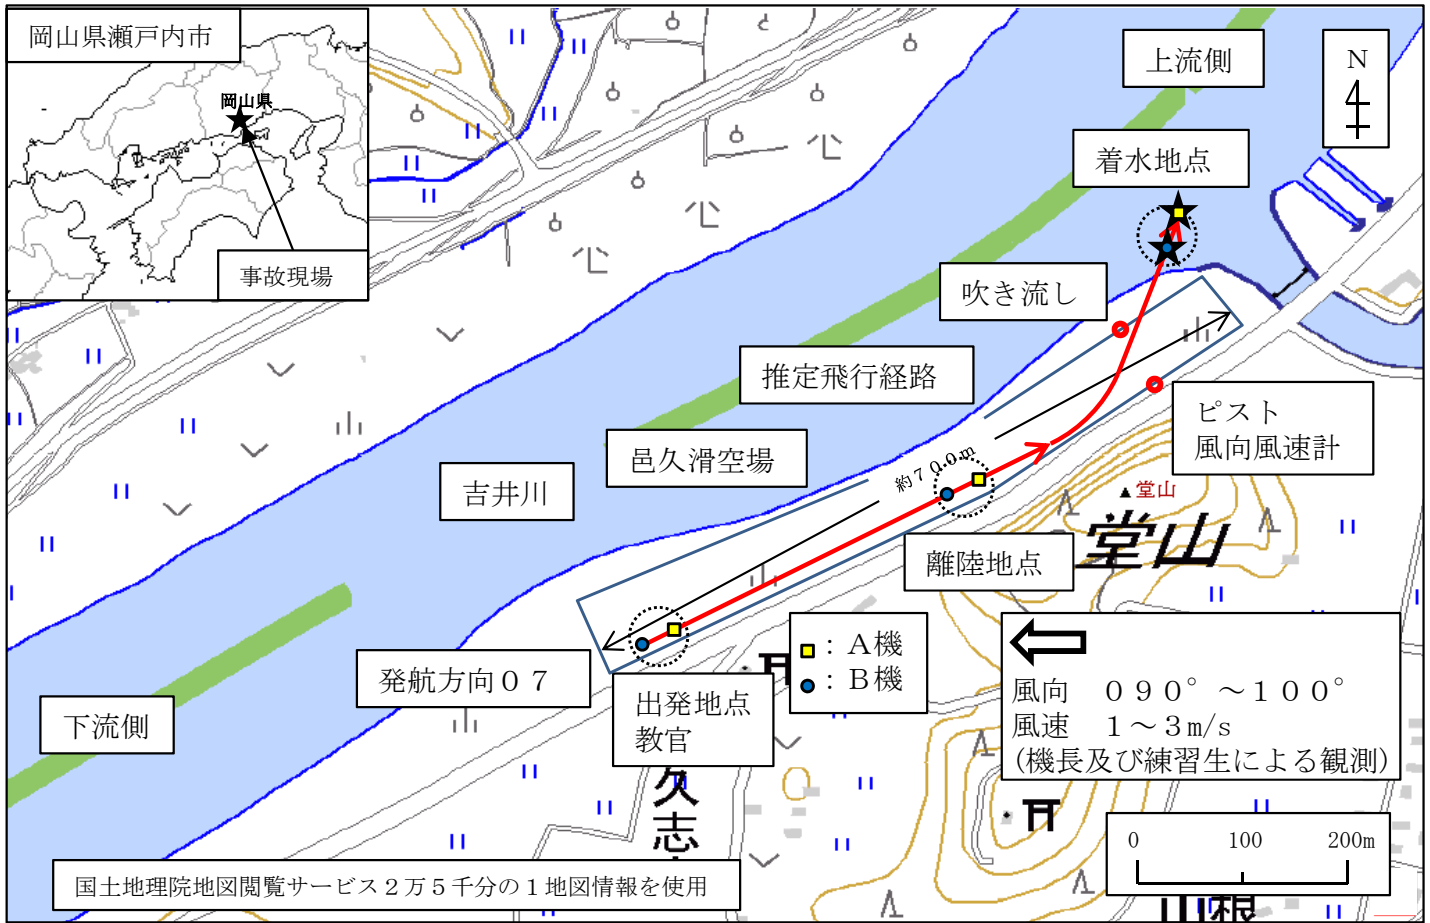
付図1 推定飛行経路図及び事故現場見取図

発航方向07において、発航時の風は正対からやや右よりの90°～100°から1～3m/sであり、同滑空場の東側にある標高約50mの山を越えて吹いていた。A機はB機を曳航して離陸滑走を開始し、通常どおりB機、A機の順に離陸した。通常であれば、A機が離陸後、93km/hを超える速度まで地面に近い低高度を維持して増速するところであるが、A機は、離陸直後、常用速度の下限である80km/hを少し超えた程度のところで、気流の乱れにより5m程度急上昇した。その後のA機の飛行は安定したので、機長は曳航を継続した。ところが、A機は再び気流の乱れに遭遇して5m程度急上昇した。このときの対地高度は約20mであった。

<p>B機は、A機が離陸直後の1回目の急上昇をしたときから、A機より低い高度で機首上げ姿勢が継続したまま曳航されていた。A機の2回目の急上昇後、A機の速度は依然として常用速度の下限である80km/hを少し超える程度であり、機長は意図した速度が得られず、曳航の継続が困難な状態であると感じた。</p> <p>しかし、機長は、同滑空場の残りの長さが不十分な位置で曳航索を切り離すより川の上空まで曳航した方がB機は安全であると判断し、川の上空で曳航索を切り離してB機を川に着水させることも念頭に置きながら、緩やかに左旋回し、通常の上昇経路である川上空の飛行を継続しようとした。しかし、B機は左に傾いて滑るように高度が低下し、そのまま左翼から着水した。その際、曳航索が強く張り、A機も左翼から着水した。</p>

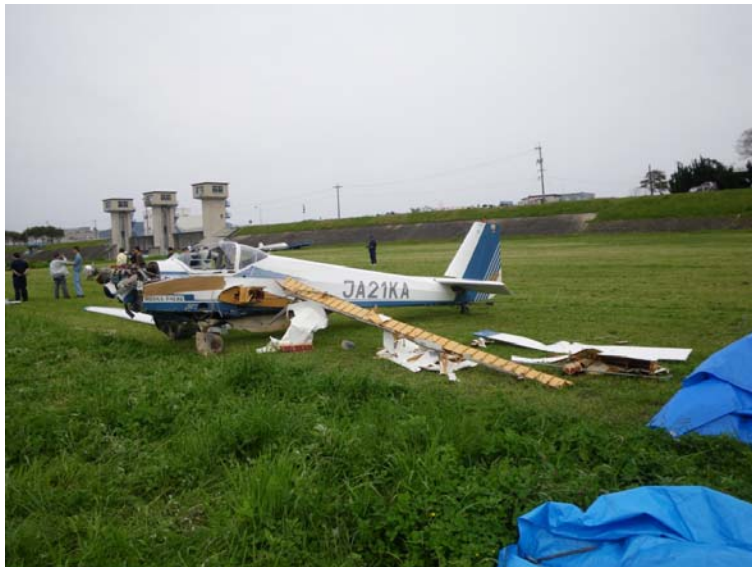
写真1 A機

2.2 死傷者	なし
2.3 損壊	<p>航空機の損壊の程度</p> <p>A機 大破（左主翼損傷及びプロペラ損傷）</p> <p>B機 大破（胴体損傷）</p> <p>火災の発生なし</p>
2.4 乗組員等	<p>(1) 機長 男性 51歳</p> <p>自家用操縦士技能証明書（滑空機） 平成15年12月1日</p> <p>限定事項 上級滑空機 平成15年12月1日</p> <p>限定事項 曳航装置なし動力滑空機 平成18年4月12日</p> <p>限定事項 曳航装置付き動力滑空機 平成18年5月16日</p> <p>第2種航空身体検査証明書 有効期限：平成25年3月18日</p> <p>総飛行時間 滑空機 85時間51分（発航回数164回）</p> <p>動力滑空機 122時間50分（発航回数198回）</p> <p>同型式機による飛行時間 118時間40分（曳航回数22回）</p> <p>(2) 練習生 男性 66歳</p> <p>航空機操縦練習許可書（滑空機） 有効期限：平成25年4月20日</p> <p>総飛行時間 66時間36分（発航回数162回）</p> <p>同型式機による飛行時間 2時間13分（発航回数4回）</p> <p>単独飛行時間 25時間30分（発航回数57回）</p>

<p>A機は曳航索に引かれて失速したことによるものと推定される。</p> <p>B機が失速したことについては、A機がB機を曳航するのに必要な速度まで加速する前に急上昇したため、A機より常用速度の下限が高いB機が機首上げ姿勢となって抵抗が大きい状態が継続し、十分な速度が得られなかったことによるものと考えられる。</p> <p>② 曳航中止の判断</p> <p>A機の1回目の急上昇後から2回目の急上昇前までは、A機の飛行は安定したので曳航を継続したものと考えられる。</p> <p>また、A機が2回目に急上昇した地点は、B機が同滑空場内に着陸して停止するには残りの長さが不十分な位置であったものと考えられる。このことから、その時点で曳航索を切り離した場合、B機は同滑空場末端より先の地帯への着陸となり、B機が損傷して練習生が負傷するおそれがあったものと考えられる。</p> <p>以上のことから、A機の2回目の急上昇の時点では、機長及び練習生は、曳航中止の判断が困難な状況であったものと考えられる。しかしながら、A機が離陸直後の1回目に急上昇したときの速度は、B機を曳航するときに必要な速度まで加速する前であったものと考えられることから、この時点で曳航中止を判断し、曳航索を切り離していれば、A機は飛行を継続し、B機は同滑空場に着陸できた可能性が考えられる。</p>
--	---

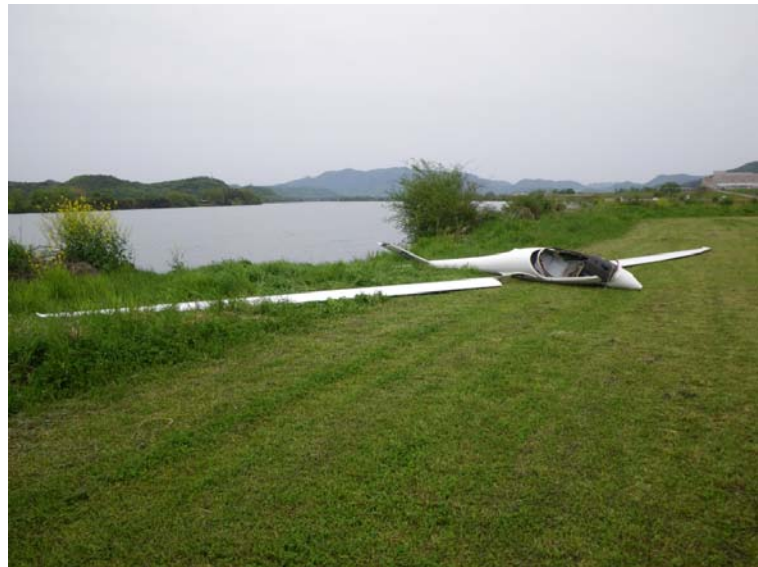
写真2 B機

<p>本事故は、A機が、B機を曳航して離陸上昇中、B機が失速して川に着水し、A機も曳航索に引かれて失速して川に着水したため、両機が損傷したものと推定される。</p> <p>B機が失速したことについては、A機がB機を曳航するのに必要な速度まで加速する前に上昇したため、A機より常用速度の下限が高いB機が機首上げ姿勢となって抵抗が大きい状態が継続し、十分な速度が得られなかったことによるものと考えられる。</p> <p>A機がB機を曳航するのに必要な速度まで加速する前に上昇したことについては、気流の乱れ、又は機長の機首上げ操作による可能性が考えられる。</p>
