航空事故調査報告書

I 東邦航空株式会社所属
ユーロコプター式AS350B3型 JA508A
操縦不能による墜落

平成25年 4 月 26 日

所 属 東邦航空株式会社
型 式 ユーロコプター式A S 3 5 0 B 3型
登録記号 J A 5 0 8 A
事故種類 操縦不能による墜落
発生日時 平成23年10月3日 12時17分ごろ
発生場所 神奈川県愛甲郡清川村

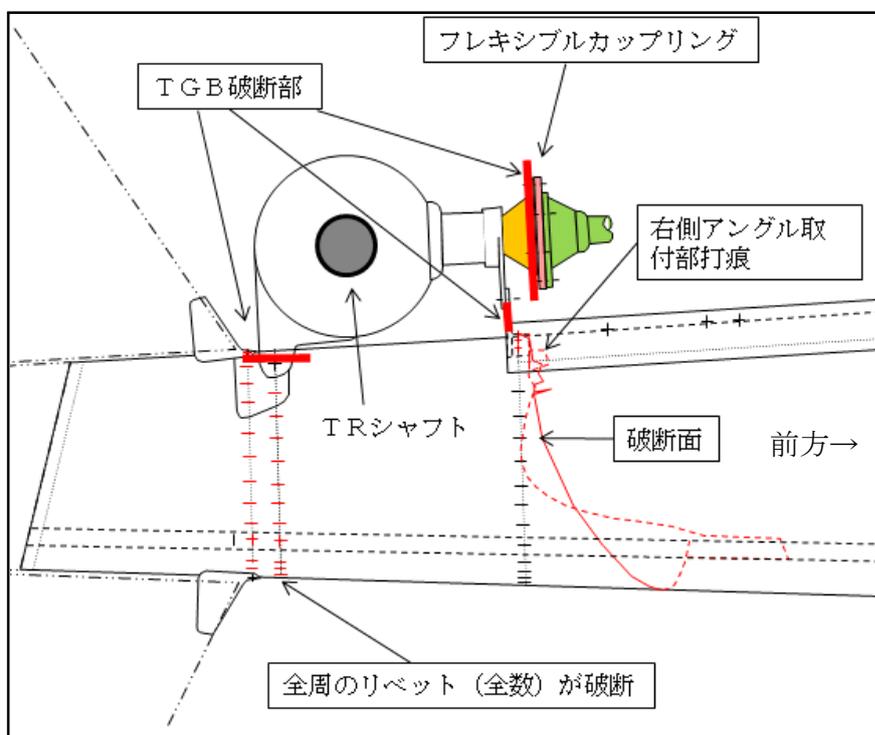
(テールブーム破断状況図)

テールブームは、胴体部との接合フランジの直前で破断し焼損していた。さらに、TGBの前方を支えるブラケットの直前（フレキシブルカップリング付近）でも破断し、その後方にある尾部と分離していた。

尾部との破断面は、上部の左側アングル取付部から右側アングル取付部にかけてフレキシブルカップリングの突起部が回転しながら当たったことによる連続した打痕を残していた。さらに、その打痕を有する切断部の左右端を起点に、裂けるように亀裂が進展していた。右側の裂け目は、斜め前方に進展し上面の切断部よりも約20cm前方の左下の外板の重ね合わせ部付近まで続いていた。左側の裂け目は、下方斜め後方に進展した後、前方に向きを変えて進展し、右側からの裂け目の到達点から約8cm前方まで続いた所で左方向に引きちぎられるように分離していた。

TRドライブシャフトは、フレキシブルカップリング部で分離し、フレキシブルカップリングの6つの突起部外側には円周方向に多数の引っ掻き傷が

テールガードは垂直安定板下端の取付部の直前位置で下方に折り曲げられ、破断面が上下方向につぶれて破断していた。また、前方の取付部から15～25cmの位置、及び30～45cmの位置にワイヤーの接触痕があった。

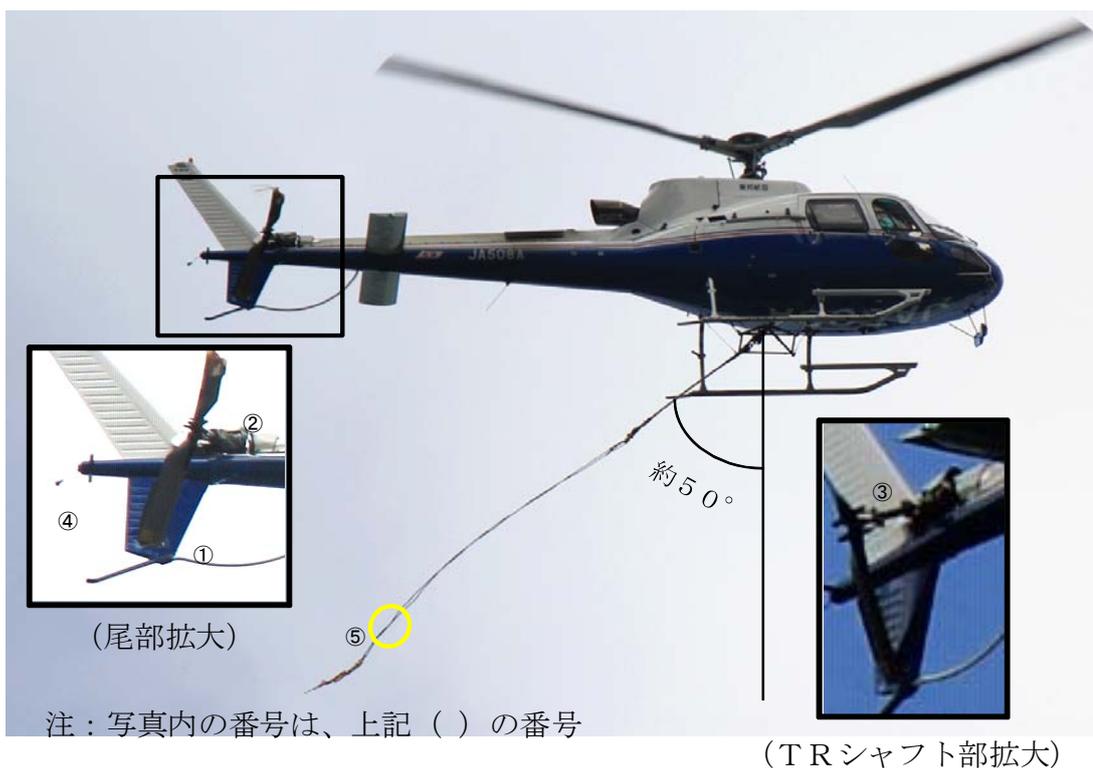
(目撃者撮影による同機の写真)

- (1) TRブレードが停止し、上側のブレードは翼長の約1/2付近で破断しており上端から繊維のようなものが後方になびき、下側のブレードは下端が垂直安定板に食い込んでいた。
- (2) TGBのカバーはフレキシブルカップリング付近で切断されていた
- (3) TRシャフトは後方に傾いていた。
- (4) 尾灯が脱落し、電気配線にぶら下がっていた。
- (5) 吊り下げられていた7m吊り索は後方約50°になびき、鋼製ワイヤー部は後方にたわみ、下端付近はフックの重みで少し下向きに垂れていた。また、下端から約1m付近が不自然によれていた。(残骸調査で折れ曲がり及び素線切れが発見された部分)

2.7.2(4)、(5)及び2.8に記述したテールブーム及び7m吊り索の損傷状況等から、7m吊り索がTRに接触した衝撃によりTGB取付部が破壊して

TRシャフト（TGB出力軸）が後方に傾くのと同時にTGBのフレキシブルカップリングとの接合部（TGB入力軸）が破断したものと推定される。

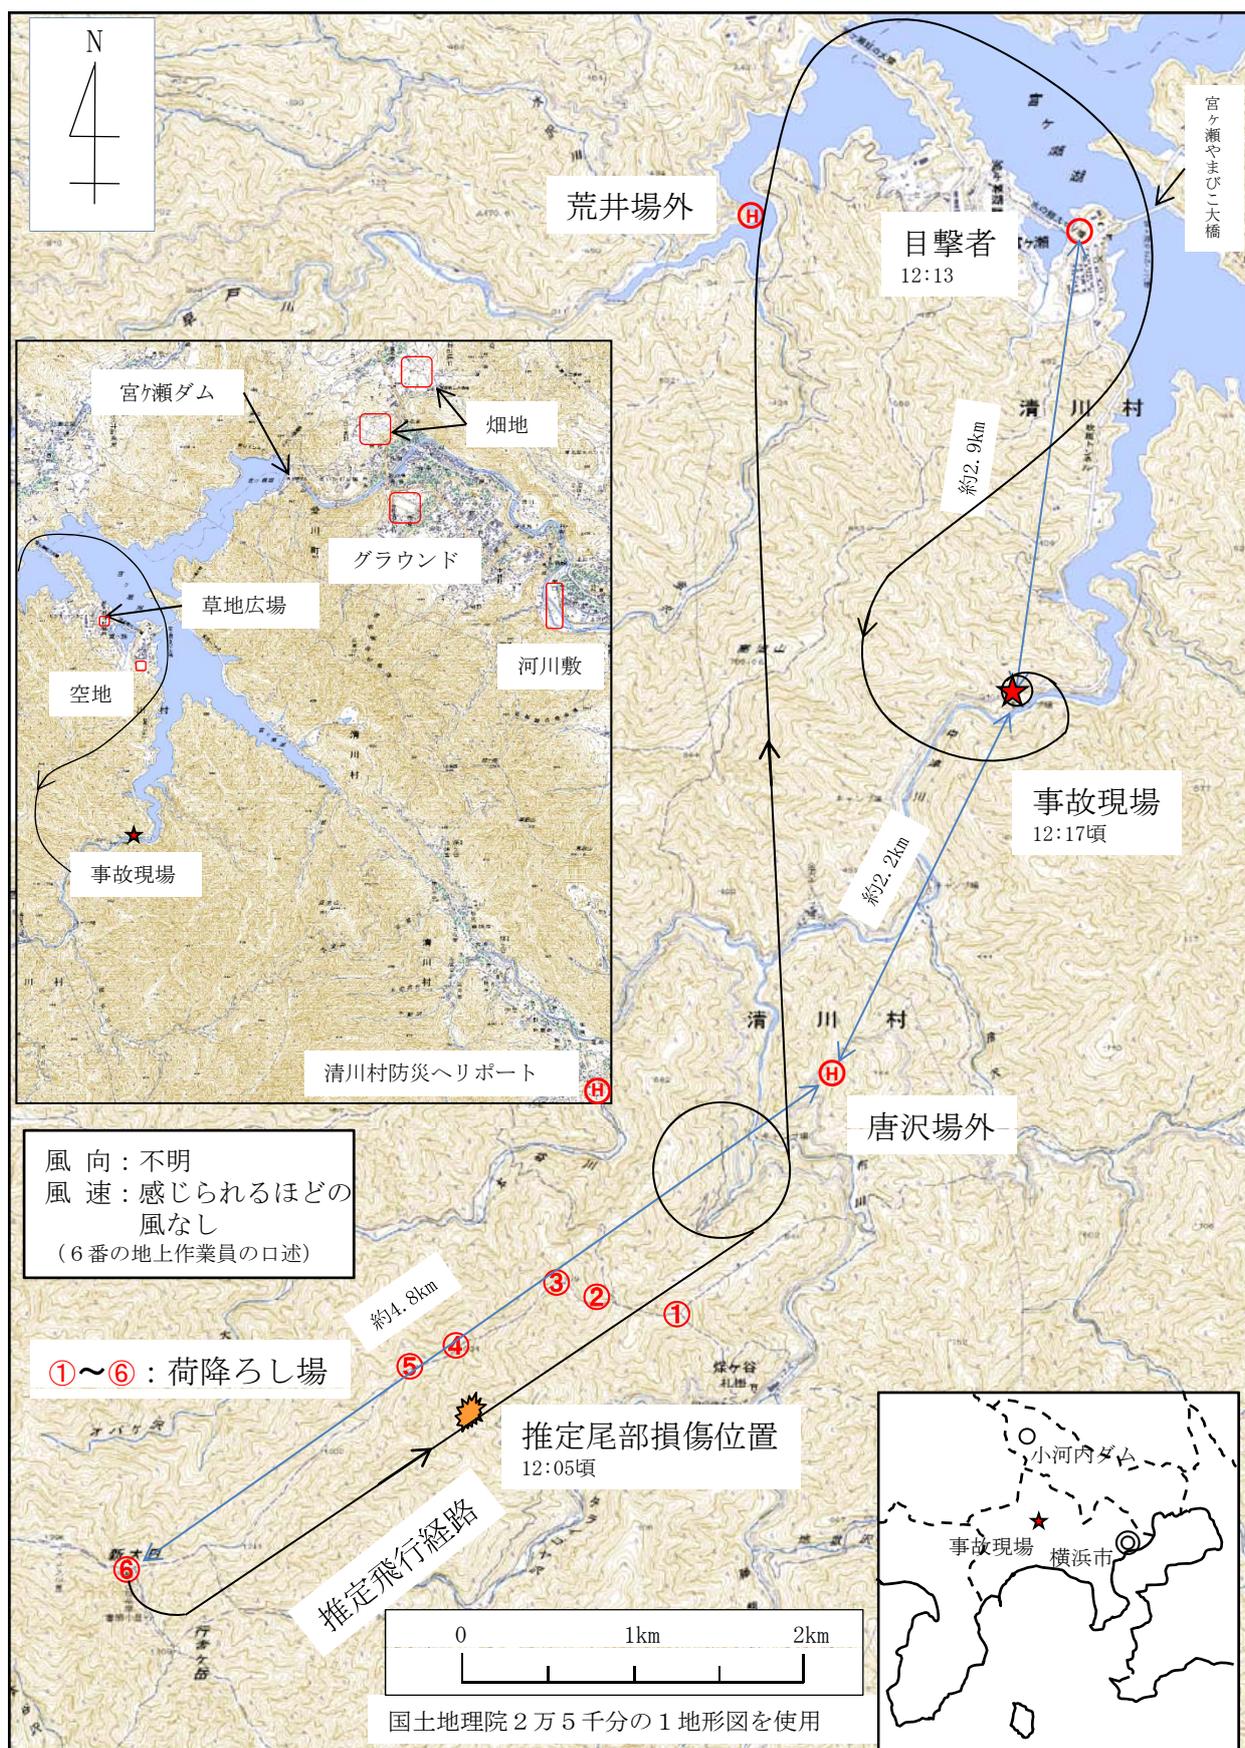
付図1 推定飛行経路図

2.7.2の損傷の細部状況、2.8の目撃者撮影による同機の写真及び上記(1)の状況から、この時点で、同機の吊り索がTRに接触したものと考えられる。この音が出た直前、5番の標高とほぼ同じ高度で飛行している同機が目撃されている。このとき6番と5番を結ぶ線は距離約1,830mであり、2.11.1に記述した各地点の標高から、6番と5番の標高差は約280mであるため、その傾斜角は約8.7°となる。また、5番から唐沢場外を結ぶ線は距離約2,970m、標高差約530mで、傾斜角は約10.1°となる。なお、6番から5番に向かう飛行経路は、尾根の高くなった部分の南西側を回り込むものであり、飛行距離が更に300m長かったと考ええると、6番から5番までの飛行経路の平均パス角が約7.5°であったものと考えられることから、5番の南東側付近を通過したころから目標を唐沢場外に切り換えてパスを下方(約10°)に修正しようとした際、同機に掛っていた荷重倍数が減少した可能性が考えられる。

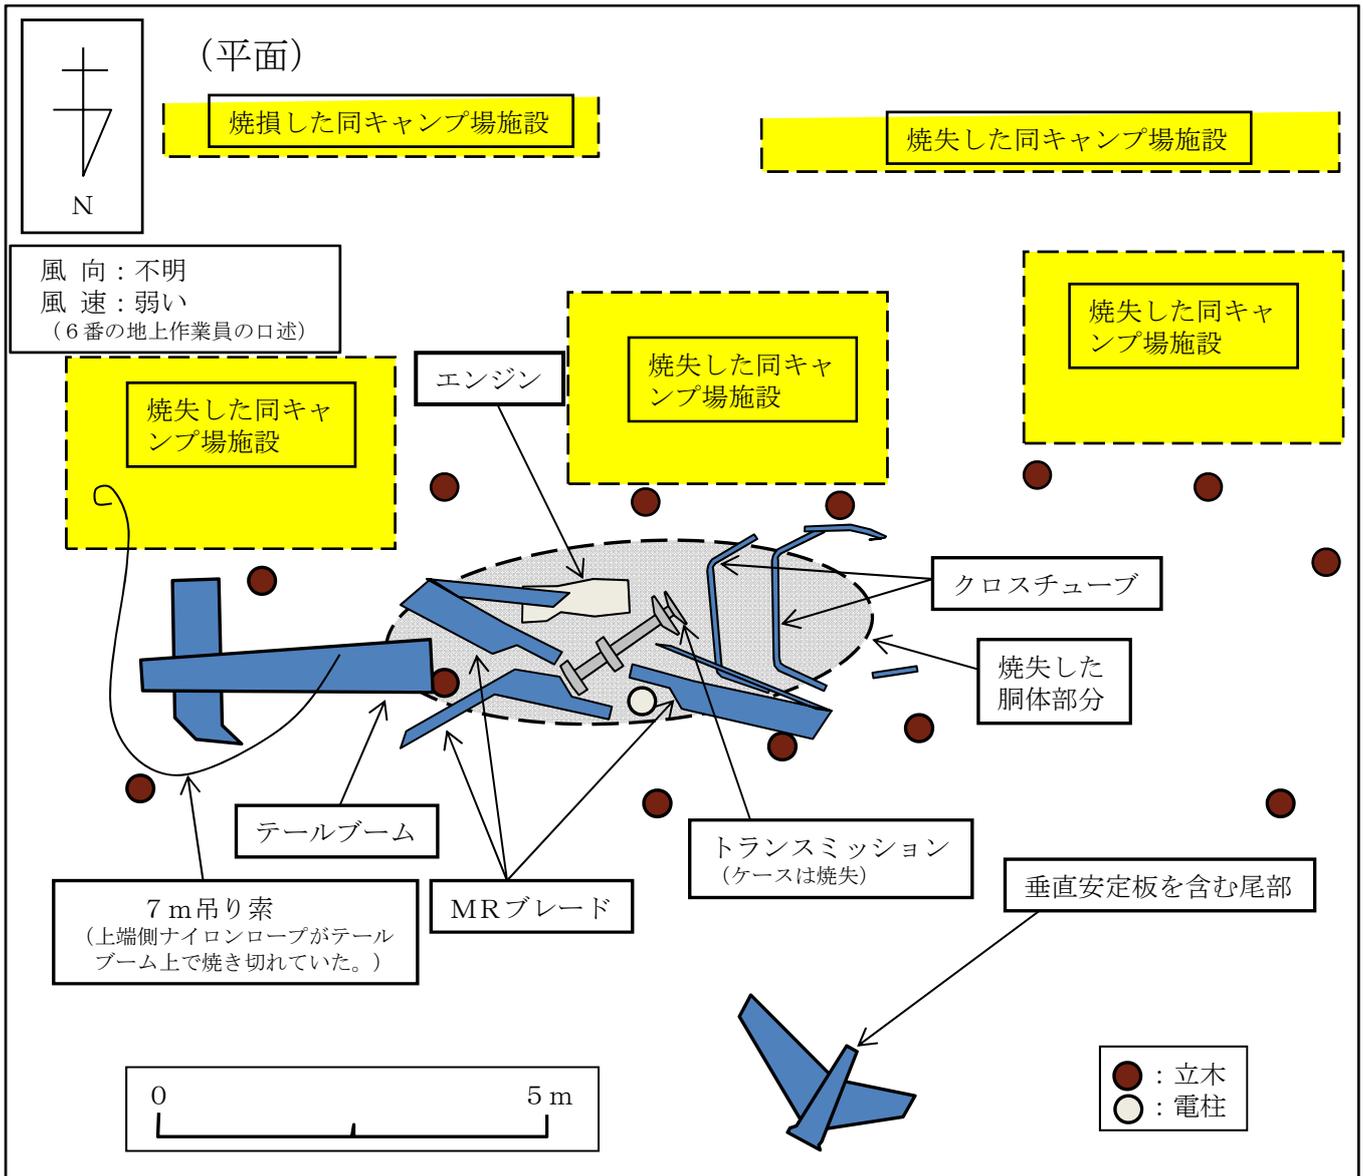
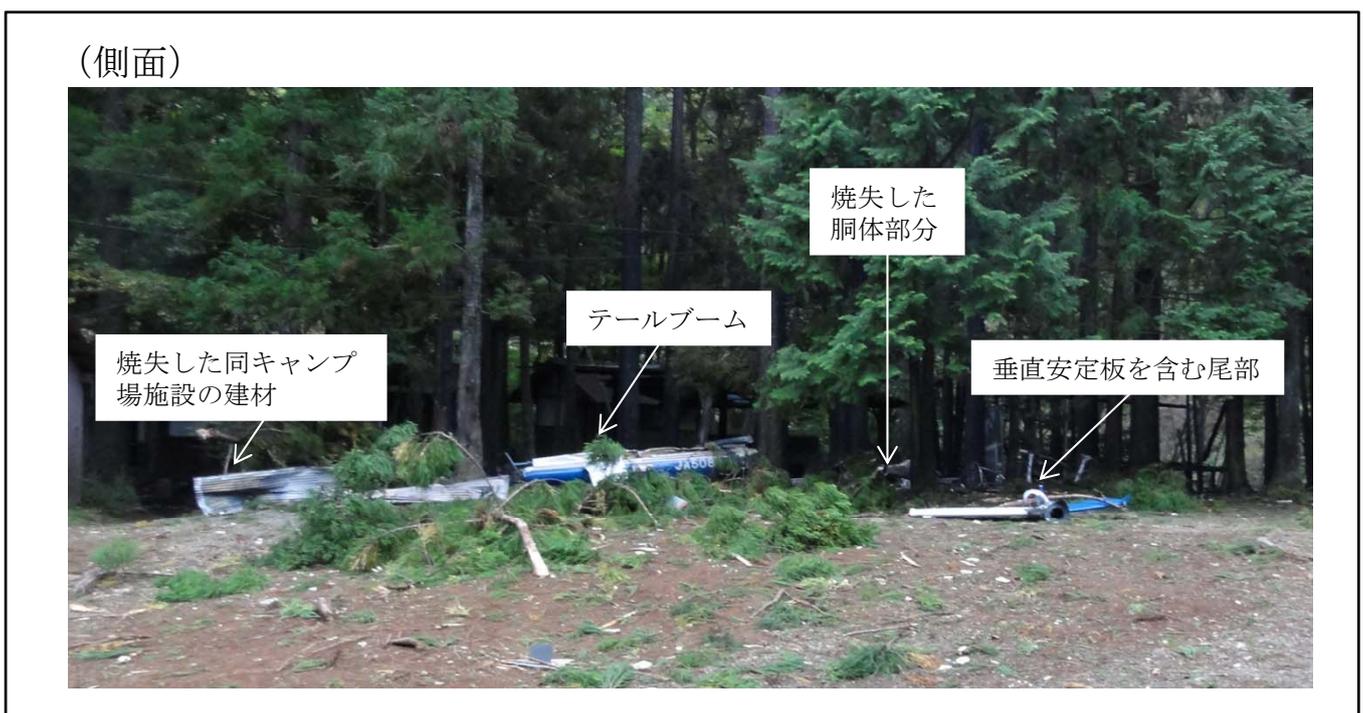
付図2 事故現場見取図

同機は広場南側立木の中の施設脇に機首を西に向けて墜落し、墜落後に発生した火災により胴体の大部分が焼失していたが、計器板の一部、エンジン、MRの一部、メインギヤボックスの一部及び前後のクロスチューブは焼け残っていた。テールブームは、胴体部の残骸の東側に西向きで落下しており、前方は胴体との接合部付近で破断し、後方はTGBの前方サポート取付部で破断していた。吊り索のナイロンロープ部分がテールブームの上に落下し、溶けたロープの端がTRドライブシャフトのカバーに焼き付いていた。

テールブームから破断分離した垂直安定板を含む尾部は、胴体部の北西約5 mの位置に落下していた。しかし、TR及びTGBは機体との接合部が破壊して脱落しており、墜落現場及びその周辺からは発見されなかった。

胴体部周りのキャンプ場施設等が延焼により焼失・焼損していたほか、立木5～6本が地上高約15 mの位置で切断されていた。

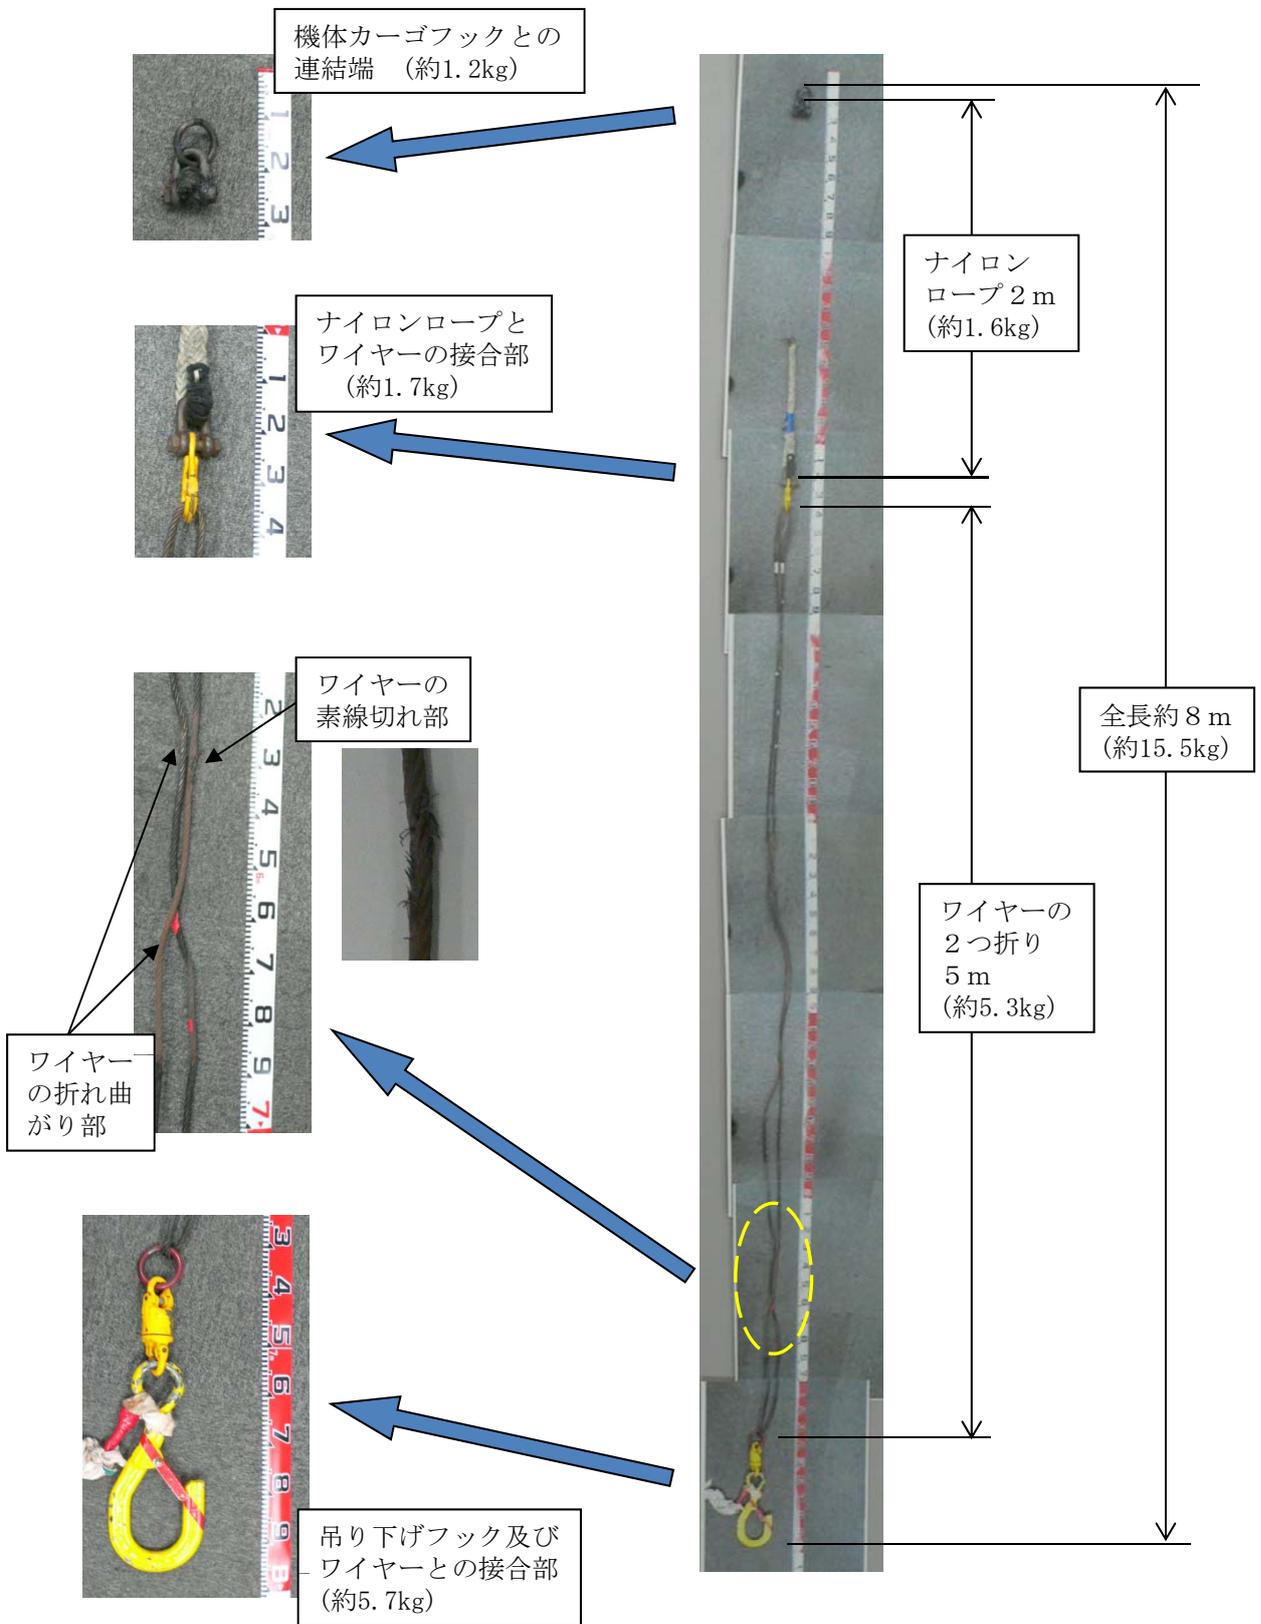
付図4 7m吊り索

7m吊り索は、上端側にナイロンロープ(直径32mm)2mを用い、これに10m鋼製ワイヤー(直径12mm)を2つ折りとし5mにしてつなぎ合わせていた。上端には鋼製リングとシャックル(接合用金具)が、中間にはシャックルと小型のフックが、下端には鋼製リング及びスイベル(より戻し)を介して長さ約40cm、重量約5.7kgの荷吊り用フック部が取り付けられていた。また、フックの接合部に目印として白色の布が結び付けられ、全長は約8m、総重量は約15.5kgであった。(27m吊り索は、7m吊り索のナイロンロープと鋼製ワイヤーの間に10m鋼製ワイヤーを2つ折りにしたもの2本と10mのままのもの1本をシャックル及び鋼製リングを用いて継ぎ足したもので、全長は約28m、総重量は約35kgのものが使用されていた。)

事故現場で見付かった7m吊り索は、機体のフックから外れ、テールブームの上に落下し、上端側の2mナイロン・ロープ部は約70cmを残して焼失していた。鋼製ワイヤー部は下端から90cm付近及び130cm付近が折れ曲がるように変形し、一部が素線切れしていた。

2.1(1)及び(2)の口述によれば、6番への資材搬送後、同機には、2.7.2(6)に記述した先端のフック部分重量が5.7kgの7m吊り索が空荷の状態で取り付けられていた。これは、SLに記載されていた最低15kgとされるバラストよりも格段に軽く、同機の吊り索は安定していなかったものと推定される。このため、空荷の7m吊り索は、SLに記載されていた「吊り索が上方に動く現象」を起こしやすかったものと考えられる。

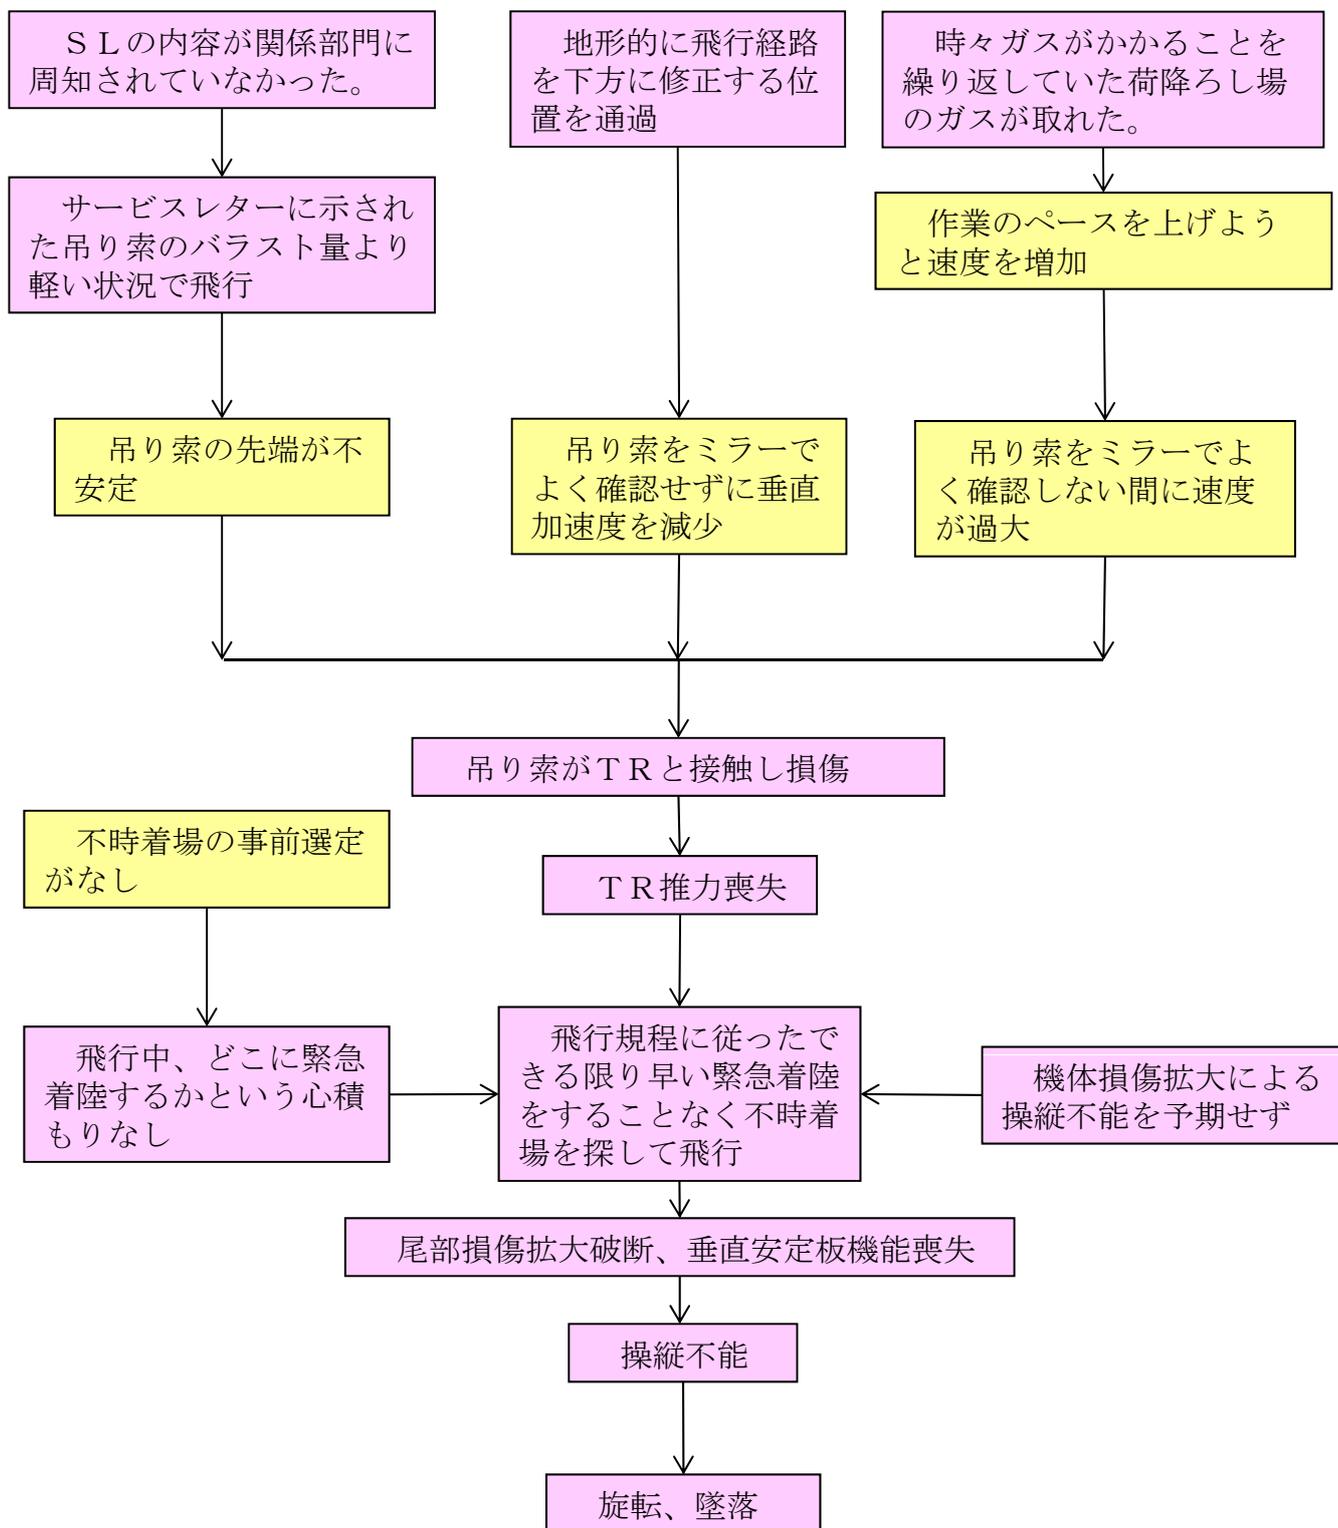
付図5 事故要因の連鎖状況図

本事故は、同機が、吊り索をTRに接触させ、尾部を損傷するとともにTR推力を喪失したが、飛行規程に従ったできる限り早い緊急着陸をすることなく不時着場を探している間に、尾部の損傷が拡大して、垂直安定板を含む尾部が破断したため、操縦不能となって墜落したものと考えられる。

飛行規程に従ったできる限り早い緊急着陸をしなかったことについては、事前に適当な不時着場を選定するとともにこの状況ではどこに緊急着陸するかという心積もりを持って飛行していなかったこと、及び機体の損傷が拡大して操縦不能に至ることを予期せずに飛行を続けていたことによるものと考えられる。

- ① TR故障時における緊急操作要領及び不時着場の選定要領についての特別訓練を全操縦士に対し実施した。また、これまで定期訓練の選択科目であったTR故障の訓練を必須科目に変更した。
- ② 物資輸送を行う操縦士に対し、定期的に荷吊り形態の飛行に関する技量確

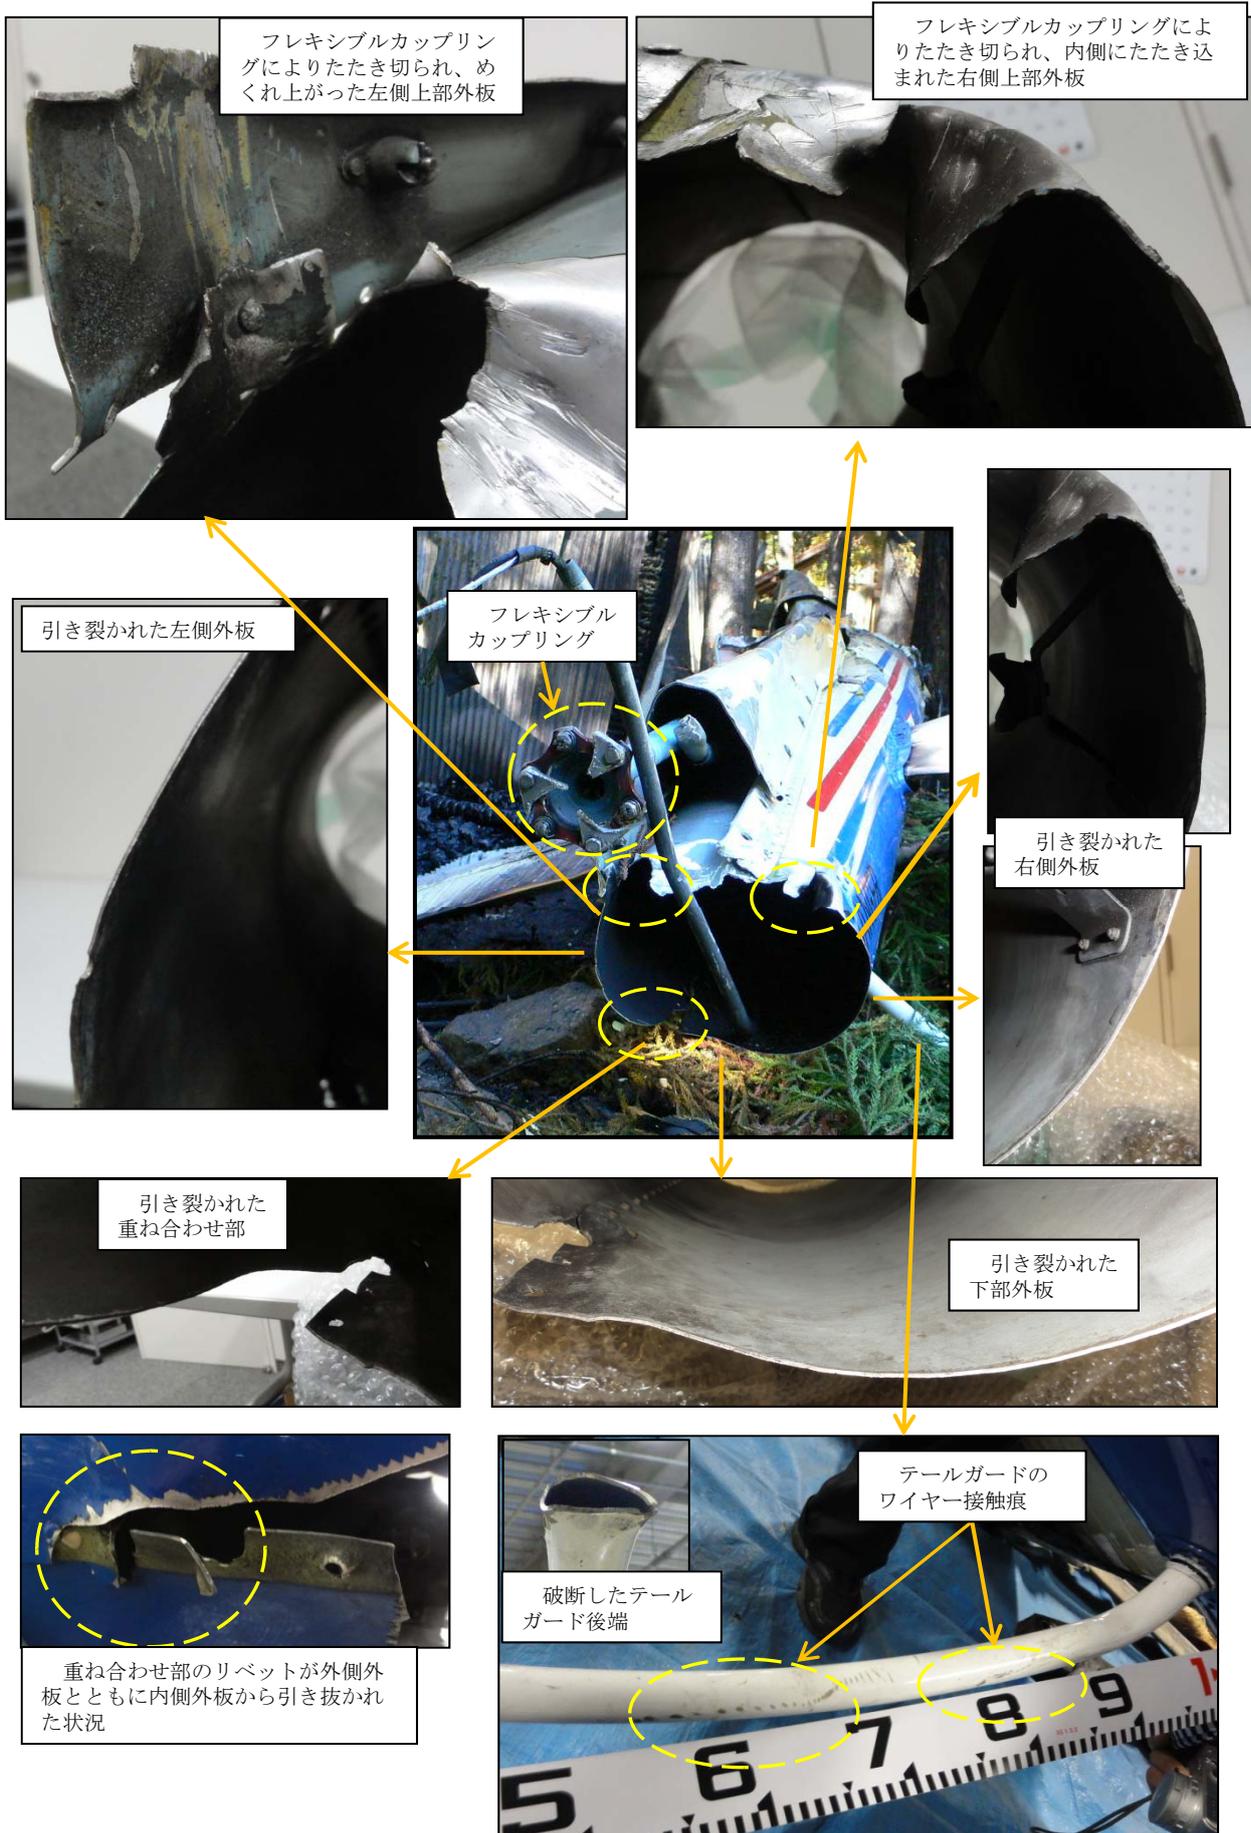
写真1 事故機（テールブーム破断面及びテールガード）

2. 7. 2(4)に記述したように、テールブーム上面のフレキシブルカップリングによる打痕がTRドライブシャフト・カバーのフランジの外側に達したところからは外板が裂けた様相の破断面となっており、その状況から、裂け目は短時間に拡大したものと考えられる。

2. 11. 4に記述したように、尾部には常に左向きの力が掛っていることから、テールブームの上面が切られていって、構造の強度がこの力に対抗できなくなった時点で、一気に外板が裂け、尾部が左斜め下に折れ曲がるような状態となってMRの反トルクを押さえることができなくなり、操縦不能の左回転が始まるとともに水平安定板による機首上げ効果がなくなったため、機首が下がった状態で墜落に至ったものと考えられる。
